## 2. 天神川の現状と課題

### 2.1 洪水、津波、高潮等による災害の発生防止又は軽減に関する現状と課題

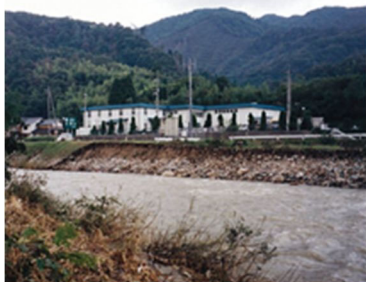
急流河川であり洪水の流れの勢いが強いことから、計画高水位以下の水位でも護岸が侵食されて堤防が危険な状態になったり、河床が過度に洗掘されて甚大な被害を招く可能性の高い箇所等があります。

平成 10 年(1998 年)10 月洪水による三朝町牧地区における護岸の被災状況

平成10年(1998年)10月には台風10号の接近のため、近年最大の出水が発生し、一部の護岸が被災しました。堤防の被災は、場合によっては、堤防の決壊に繋がることから、速やかに維持修繕・応急対策等の維持管理を行う必要があります。

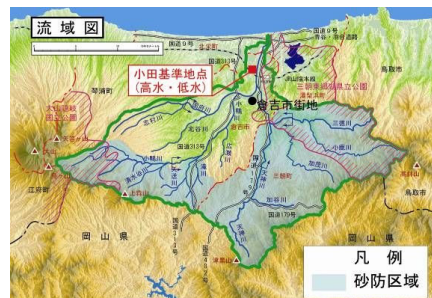
図 2.1.2 天神川流域の国指定の砂防区域

さらに、河川内に流出する土砂が多いことから、昭和 11 年(1936 年)に国が砂防区域を指定し、同年から小鴨川筋において砂防堰堤の整備が進められていますが、現在でも河川内に土砂が堆積しやすく、河川水の流れる断面積が狭くなっている箇所があります。

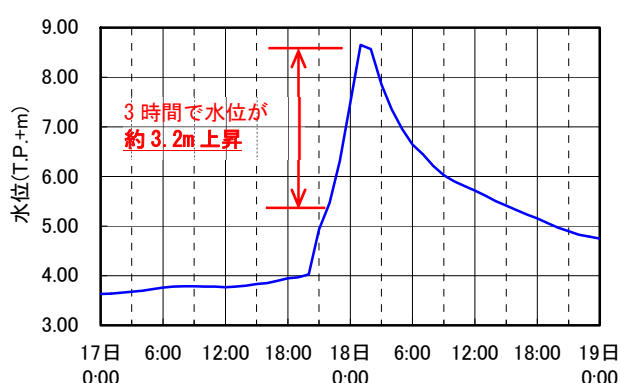
図 2.1.6 平成10年(1998年)10月洪水による水位の時間変化(小田)

近年では全国的に降雨が短時間に集中する傾向が見られ、天神川においても平成10年(1998年)10月の集中豪雨による洪水では急激な水位上昇が発生しており、このような出水では、水防体制をとることができるまでの時間が限られることとなります。

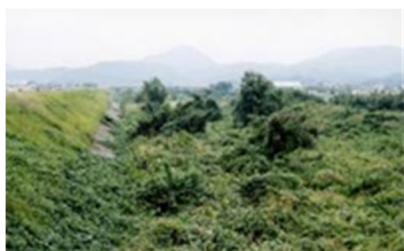
天神川流域では、河道内での樹林化進行や礫河原の減少により、イカルチドリ、カラヨモギ等の河原固有の動植物の生息・生育・繁殖の場が減少しています。

樹林化の進行

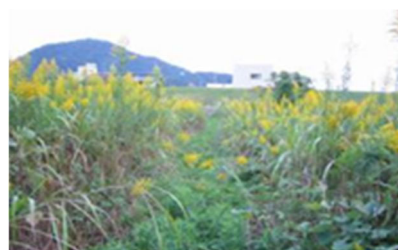
セイタカアワダチソウ等の外来種の繁茂

一方で、河道内の樹林化の進行等により水面が見えにくい箇所も多く存在し、植生の繁茂は、天神川水系が本来有していた礫河原の景観を喪失させており、景観回復に向けて、河道内の植生管理や二極化対策等が必要です。

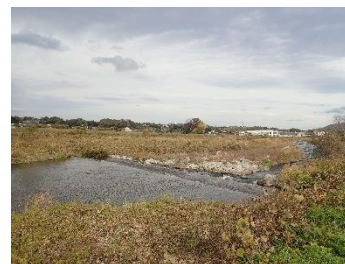
天神川水系には、降海型のヤマメであるサクラマスやアユの遡上が見られますが、堰等の横断工作物のうち、魚道の有無にかかわらず魚類の移動機能が十分に機能しているものはほぼ半数に過ぎず、多くは回遊魚等の移動の妨げとなっていると考えられます。

魚道のない堰が多く存在

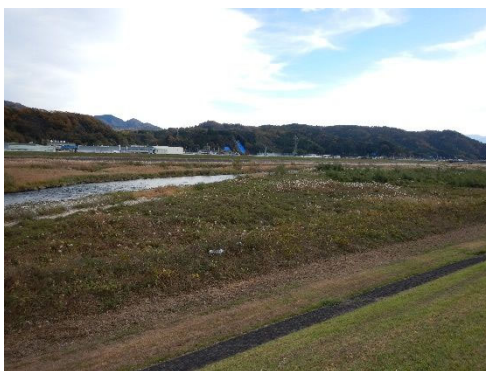
河道内の草本や樹林で見えにくくなった水面と礫河原
