一般国道9号 御茶屋川交差点改良事業

ご た ん だ 一般国道9号 五反田交差点改良事業

い や 一般国道9号 揖屋自転車歩行者道整備事業

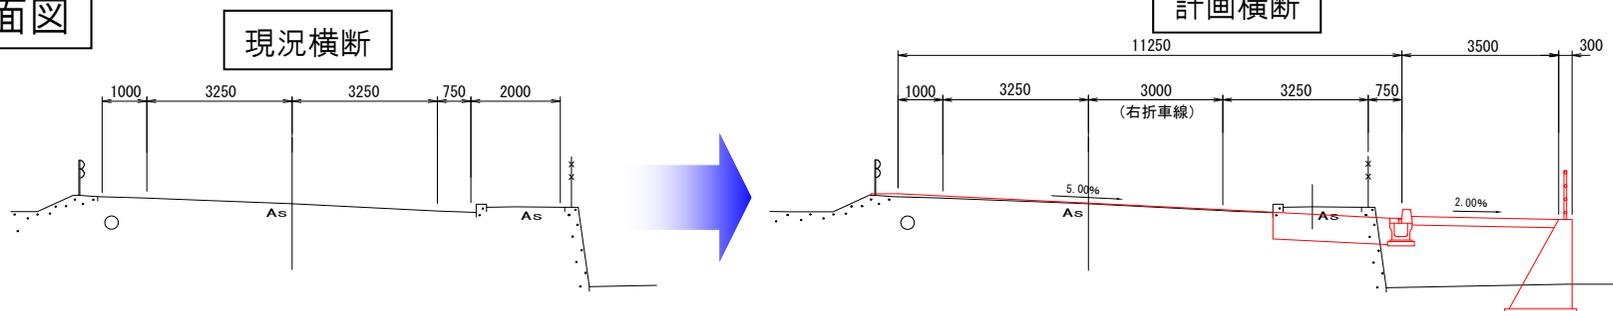
標準断面図

本事業は、右折レーン設置により直進阻害解消、車両の誘導を適正化することにより交差点における事故防止および交通渋滞の解消を図るものである。

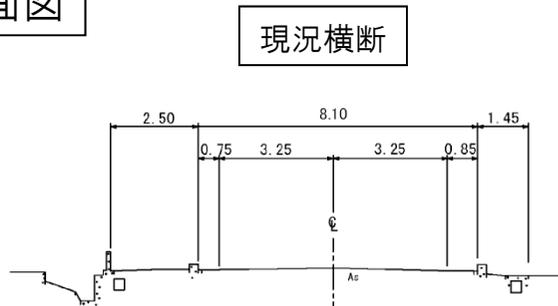
現況横断

標準断面図

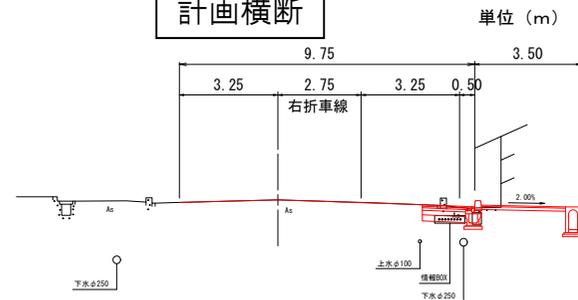
計画横断

本事業は、右折レーン設置により直進阻害解消、車両の誘導を適正化することにより交差点における事故防止および交通渋滞の緩和、解消を図るものである。

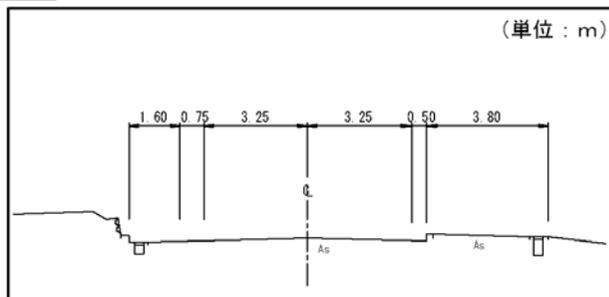
現況横断

当該箇所は、北側にしか歩道がなく、特に朝は東出雲中学校に自転車通学する生徒と松江市内に自転車通学する高校生と交錯していることから、生徒の一部は南側車道を通行し、また、沿道には商業施設等が多くあるため、歩道利用者も多く非常に危険な状態となっている。

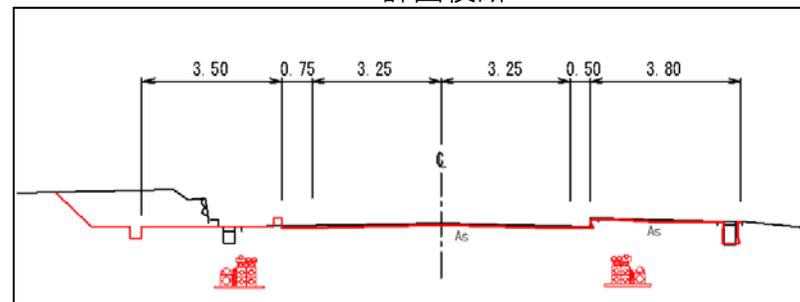
計画横断

本事業は、南側に自転車歩行者道の整備を行い、歩行者や自転車が安全・安心に通行できる歩行空間の確保を行うものである。

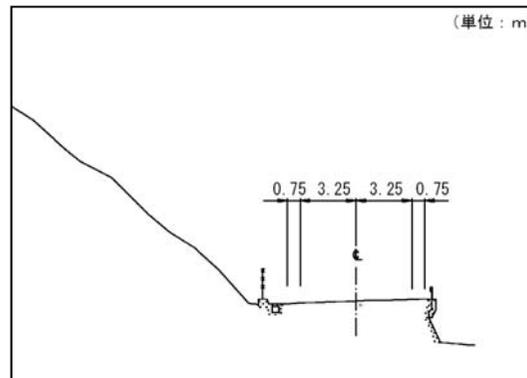
現況横断

当該箇所は、急なカーブが連続する区間であり、年平均4件と事故が多発しているため、事故防止対策措置として、減速破線の設置等の対策を行い事故が一時的に減少したものの、それでもなお事故が発生し危険な状態である。本事業は、視距改良を行うことにより、安全性の向上を図るものである。平成27年度は、調査設計、用地補償及び工事を実施する予定である。

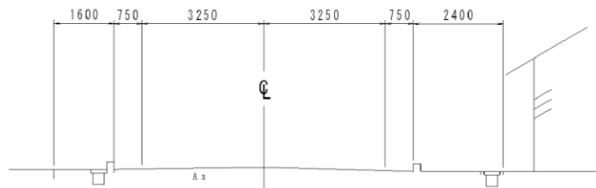
現況横断

当該箇所は、国道9号と県道十六島直江停車場線とが交わる交差点であり、交通量が多く右折車線が無いとため、右折待ち車両の滞留により追突事故が多発している。また、中部小学校の通学路として指定されており、国道9号横断のための歩行者溜まりもない狭幅な状況から危険な状況にある。

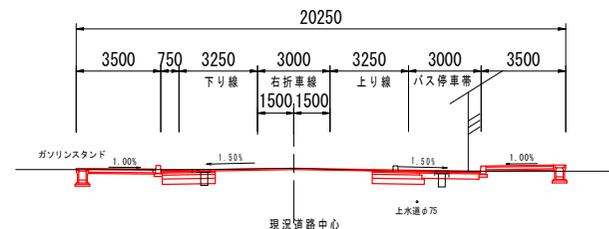
計画横断

本事業は、右折車線設置により直進阻害を解消することにより交差点における事故防止および交通渋滞の緩和、解消を図るものである。

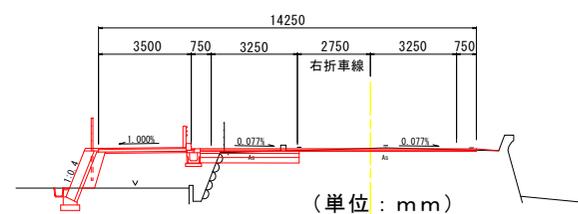
計画横断

本事業は、歩道を整備し、生徒等の歩行者が安全・安心に通行できる通行空間の確保を図ると共に、右折レーン設置を行うものである。

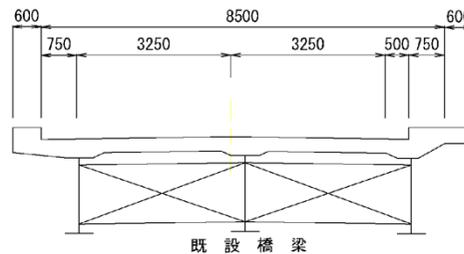
現況横断

当該箇所は、学校指定の通学路として指定されているが、歩道幅員が0.75mと非常に狭く、また、一部歩道が設置されていないことから、歩道の連続性が確保されていないため、学童等の歩行者が危険な状況におかれている箇所である。

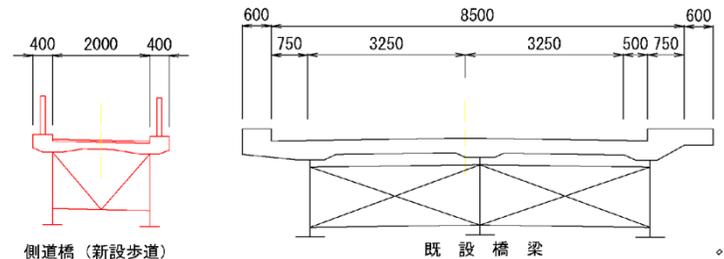
計画横断

本事業は、既設橋梁の下り側に側道橋(歩道)を設置することにより、学童等の歩行者が安全・安心に通行できる歩行空間の確保を行うものである。

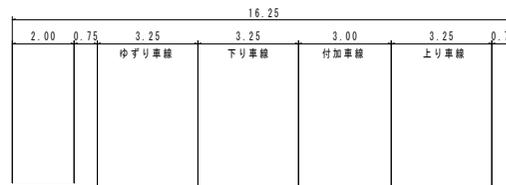
現況横断

【現況】
交差点部

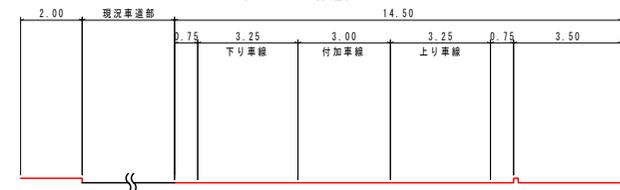
計画横断

本事業は、事故ゼロプラン(事故危険区間重点解消作戦)の対象区間として、国道縦断勾配の修正及び横断施設の整備を行うことにより、安全・安心に横断できる歩行空間の確保を行うものである。

【計画】
交差点部
(147k600付近)
