～ 仁摩温泉津道路 福光地区のボックスカルバートの施工不具合について～

現在事業中の仁摩温泉津道路の大田市温泉津町福光地区において、平成22年2月に完成したボックスカルバートが所定の高さより高く施工されていたことが確認されました。

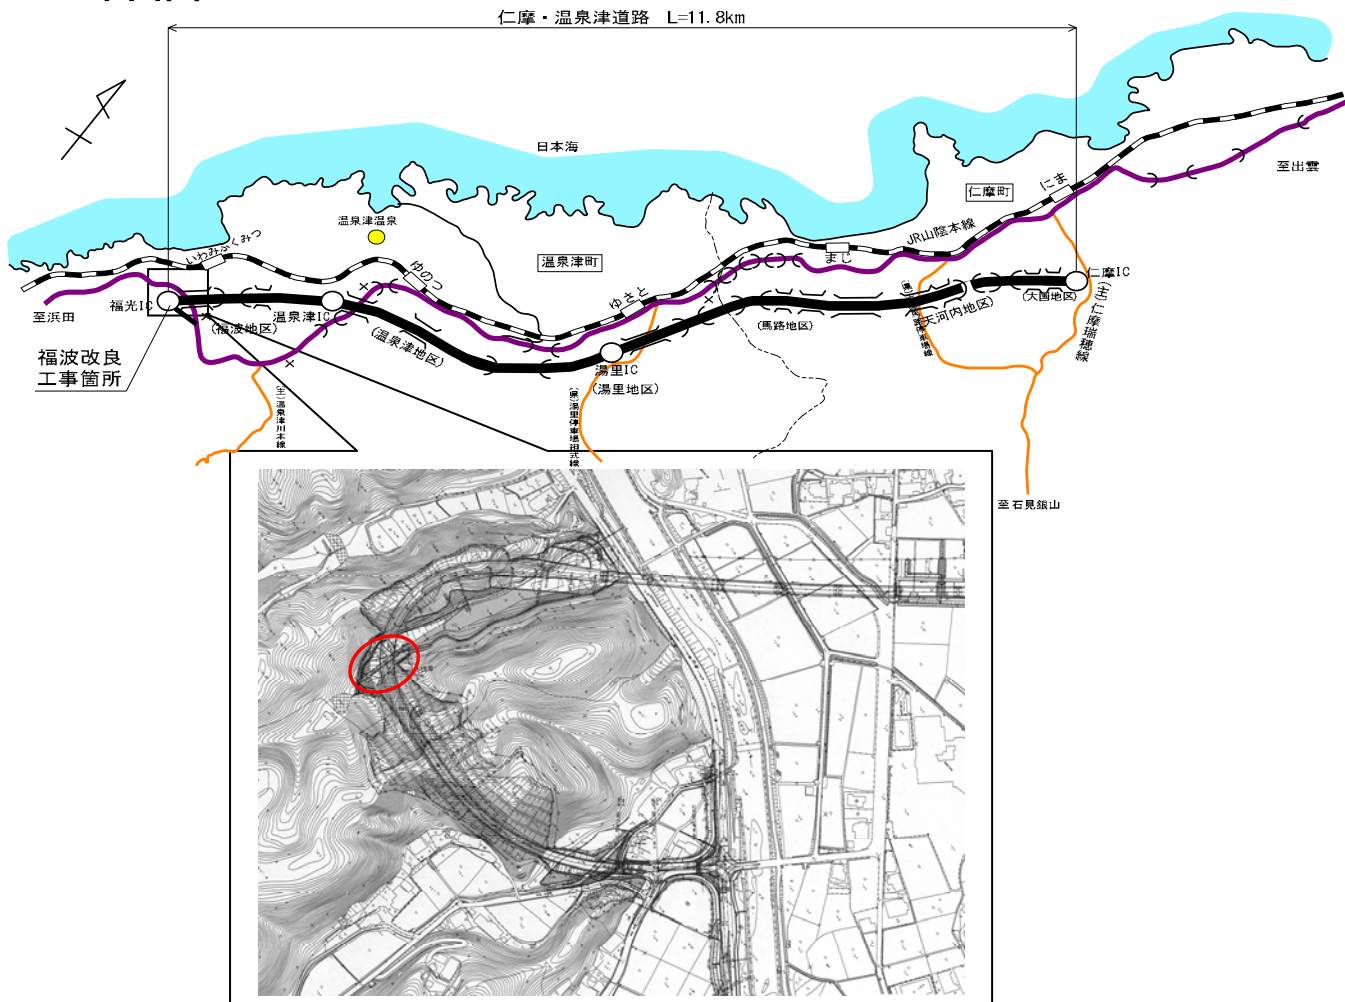
3. 平面図

内空断面	： B 2500 × H 3200
延 長	： 43.4mの内、12.2m

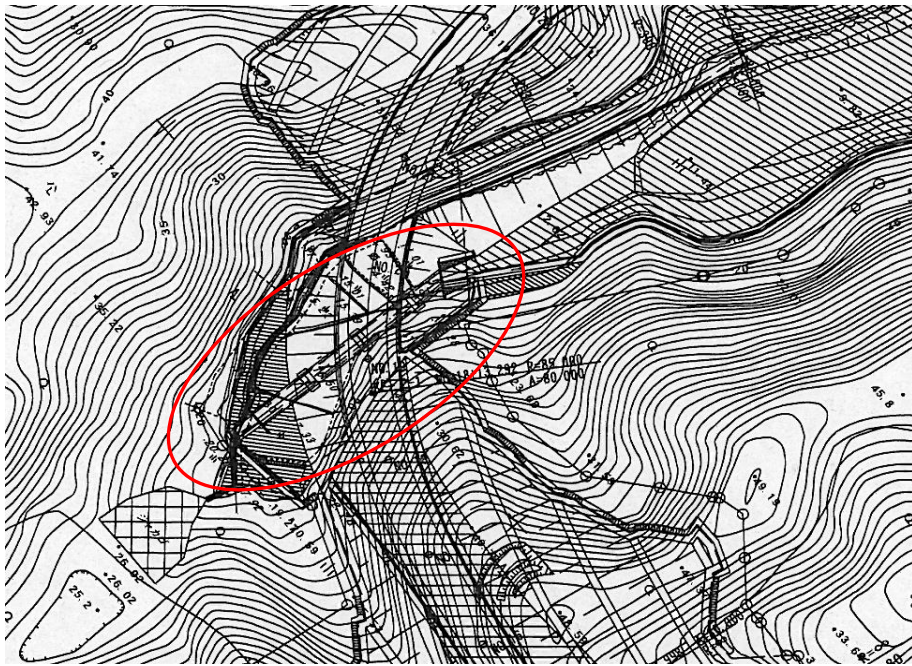
4 . BOX平面图

ボックスカルバートの工事着手時に施工業者が設置した基準点(工事のために一時的に設置するもの)の測量ミスにより、ボックスカルバートの高さが所定の高さより約20cm高く施工されていました。

完成しているボックスカルバートについて検証した結果、再構築及び修補の必要性はなく、本線部への影響はないことを確認しました。
