## お知らせ

# 梅雨時期前の法面点検について

## ～松江自動車道(吉田掛合IC～三刀屋木次IC間)～

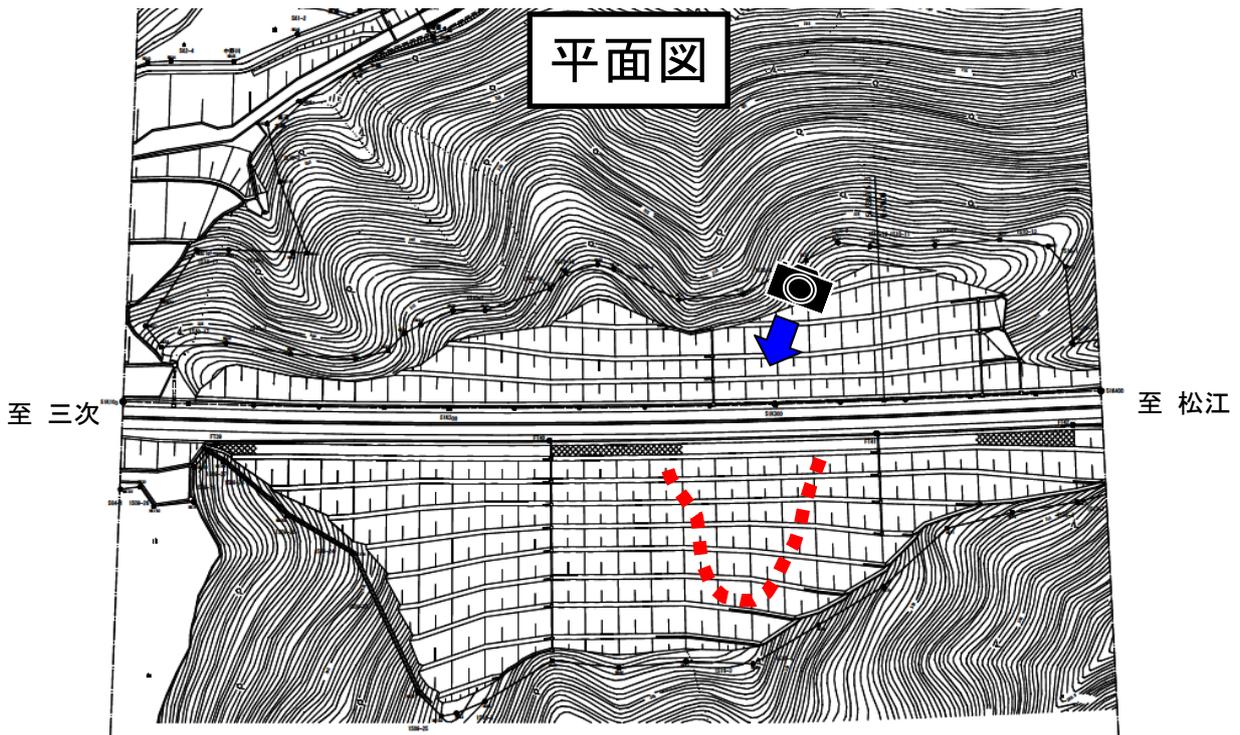
平面図

松江自動車道(吉田掛合IC～三刀屋木次IC間)の法面点検を実施したところ、5月31日に吉田掛合ICから北2km付近の切土法面に変状を発見し、学識経験者を含めた詳細点検を本日(6月1日)実施しました。

点検結果については、法面の小段にクラックが見られるものの、法面の変状が進行する状況ではないため、下記の対応を行うこととしましたので、お知らせします。

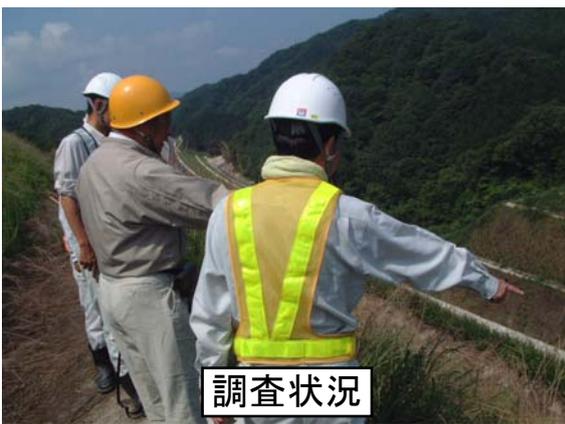
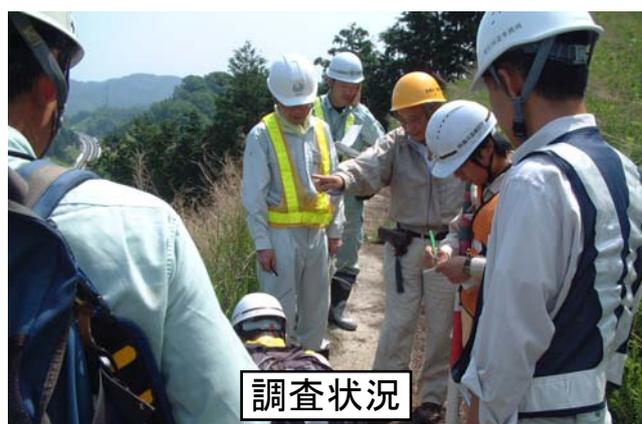
調査状況

- ・ 法面全体の大きなすべり形態ではないと考えられる。
- ・ 今後の調査は、ボーリングも含めて谷部を確認することが有効である。
