島根県内の事故危険区間（代表区間）の 取組状況について

島根県内で国が管理する道路において、平成22年度に抽出した「事故危険区間（代表50区間）」のうち、約6割の箇所に対策を行っています。また、今年度中に新たに3箇所の対策が完了予定です。

島根県事故ゼロプランのPDCAサイクル事例

おとよし
乙吉地区自転車
歩行者道整備事業

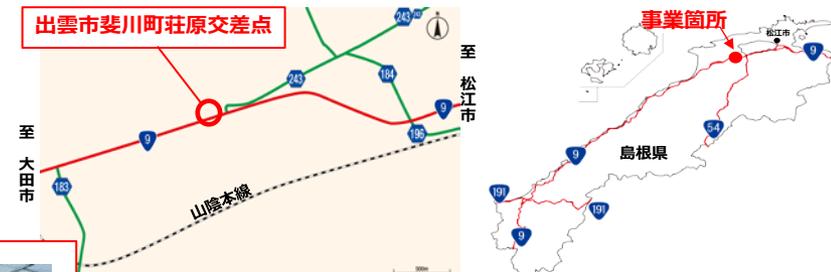
(1) 道路・交通状況

- 国道9号（出雲市斐川町庄原）に位置する交差点
- 交通量が多いにも関わらず、上り・下り線とも右折レーンがないため、右折待ち車両による直進阻害で事故が発生
- 下り線側はバス停がないため、車両のスムーズな通行ができず事故が発生

(参考)
● 交通量：15,109台/日、大型車混入率：14.5%、混雑度：1.01（推定値）、混雑時旅行速度：約40km/h、規制速度50km/h（H22センサス）
● 歩行者交通量：8人/12h、自転車交通量：41台/12h（H17センサス）

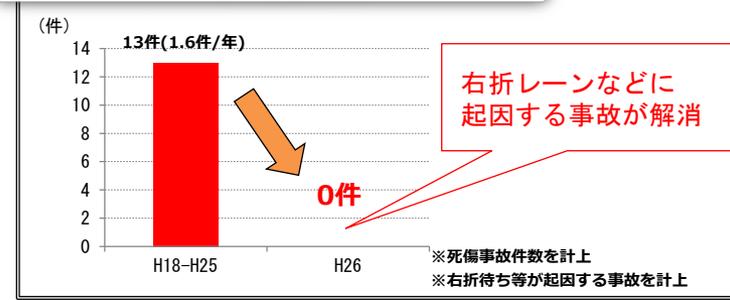
対策前後の事故発生件数

- 右折レーンやバス停整備により、右折待ち車両およびバスに起因する事故が解消
- 自転車歩行者道の整備により歩行者等の安全性が向上
- 対策実施後、事故は減少しているが、引き続き経過観察を実施

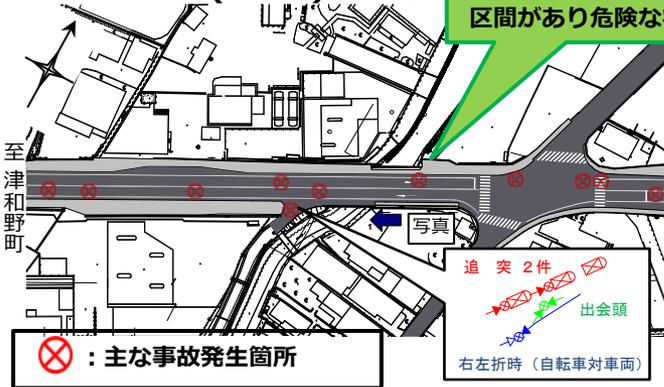
【乙吉地区通学路安全点検】

- ・国道9号乙吉地区は、吉田小学校の通学路に指定されており、歩道が狭い区間や歩道未整備区間があるため危険な状況

歩道が狭い区間や未整備区間があり危険な状況

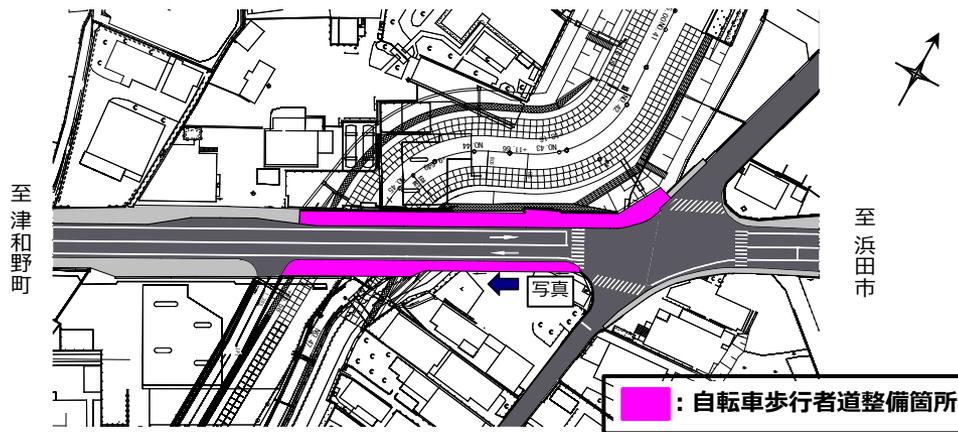
乙吉地区自転車歩行者道整備

- ・安全な歩行スペースの確保を目的に、自転車歩行者道の整備を実施

- ・自転車歩行者道整備により、通学児童等の自転車や歩行者の通行スペースが確保され、安全性の向上が期待される。
- ・完成後は、事故発生状況ならびに事故要因を確認し、事故発生件数の推移を調査する。
- ・整備効果に対する地域利用者の声を収集する。
