## ○ 課題と対策方針

## ○ 改良内容

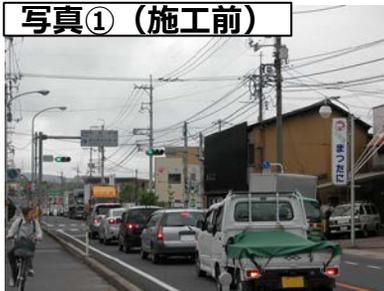
写真① (施工前)

右折レーンが無いため右折待ち車両が発生している状況

- 交通量が多く右折車線が無いため、**右折待ち車両による直進阻害や追突事故が多発**していました。

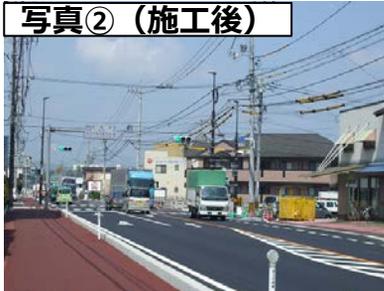
写真② (施工後)

右折レーンを設置し、スムーズな通行ができるようになりました

- **右折レーンを整備**することにより、右折待ち車両による直進阻害が解消し、追突事故の防止が期待できます。

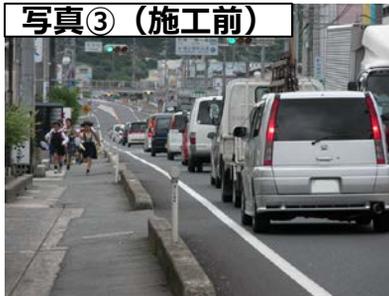
写真③ (施工前)

歩道拡幅前の歩道状況

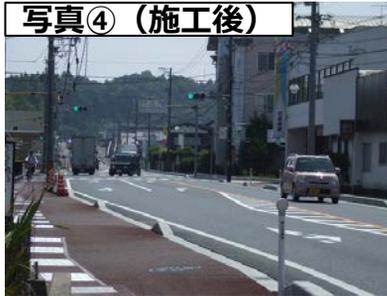
写真④ (施工後)

右折レーン設置にあわせて、歩道も拡幅し、安全に歩行できるようになりました
