■復旧作業状況 (9/10 17:00時点)

■国道9号（出雲市多伎町小田）の施工状況（起点側）

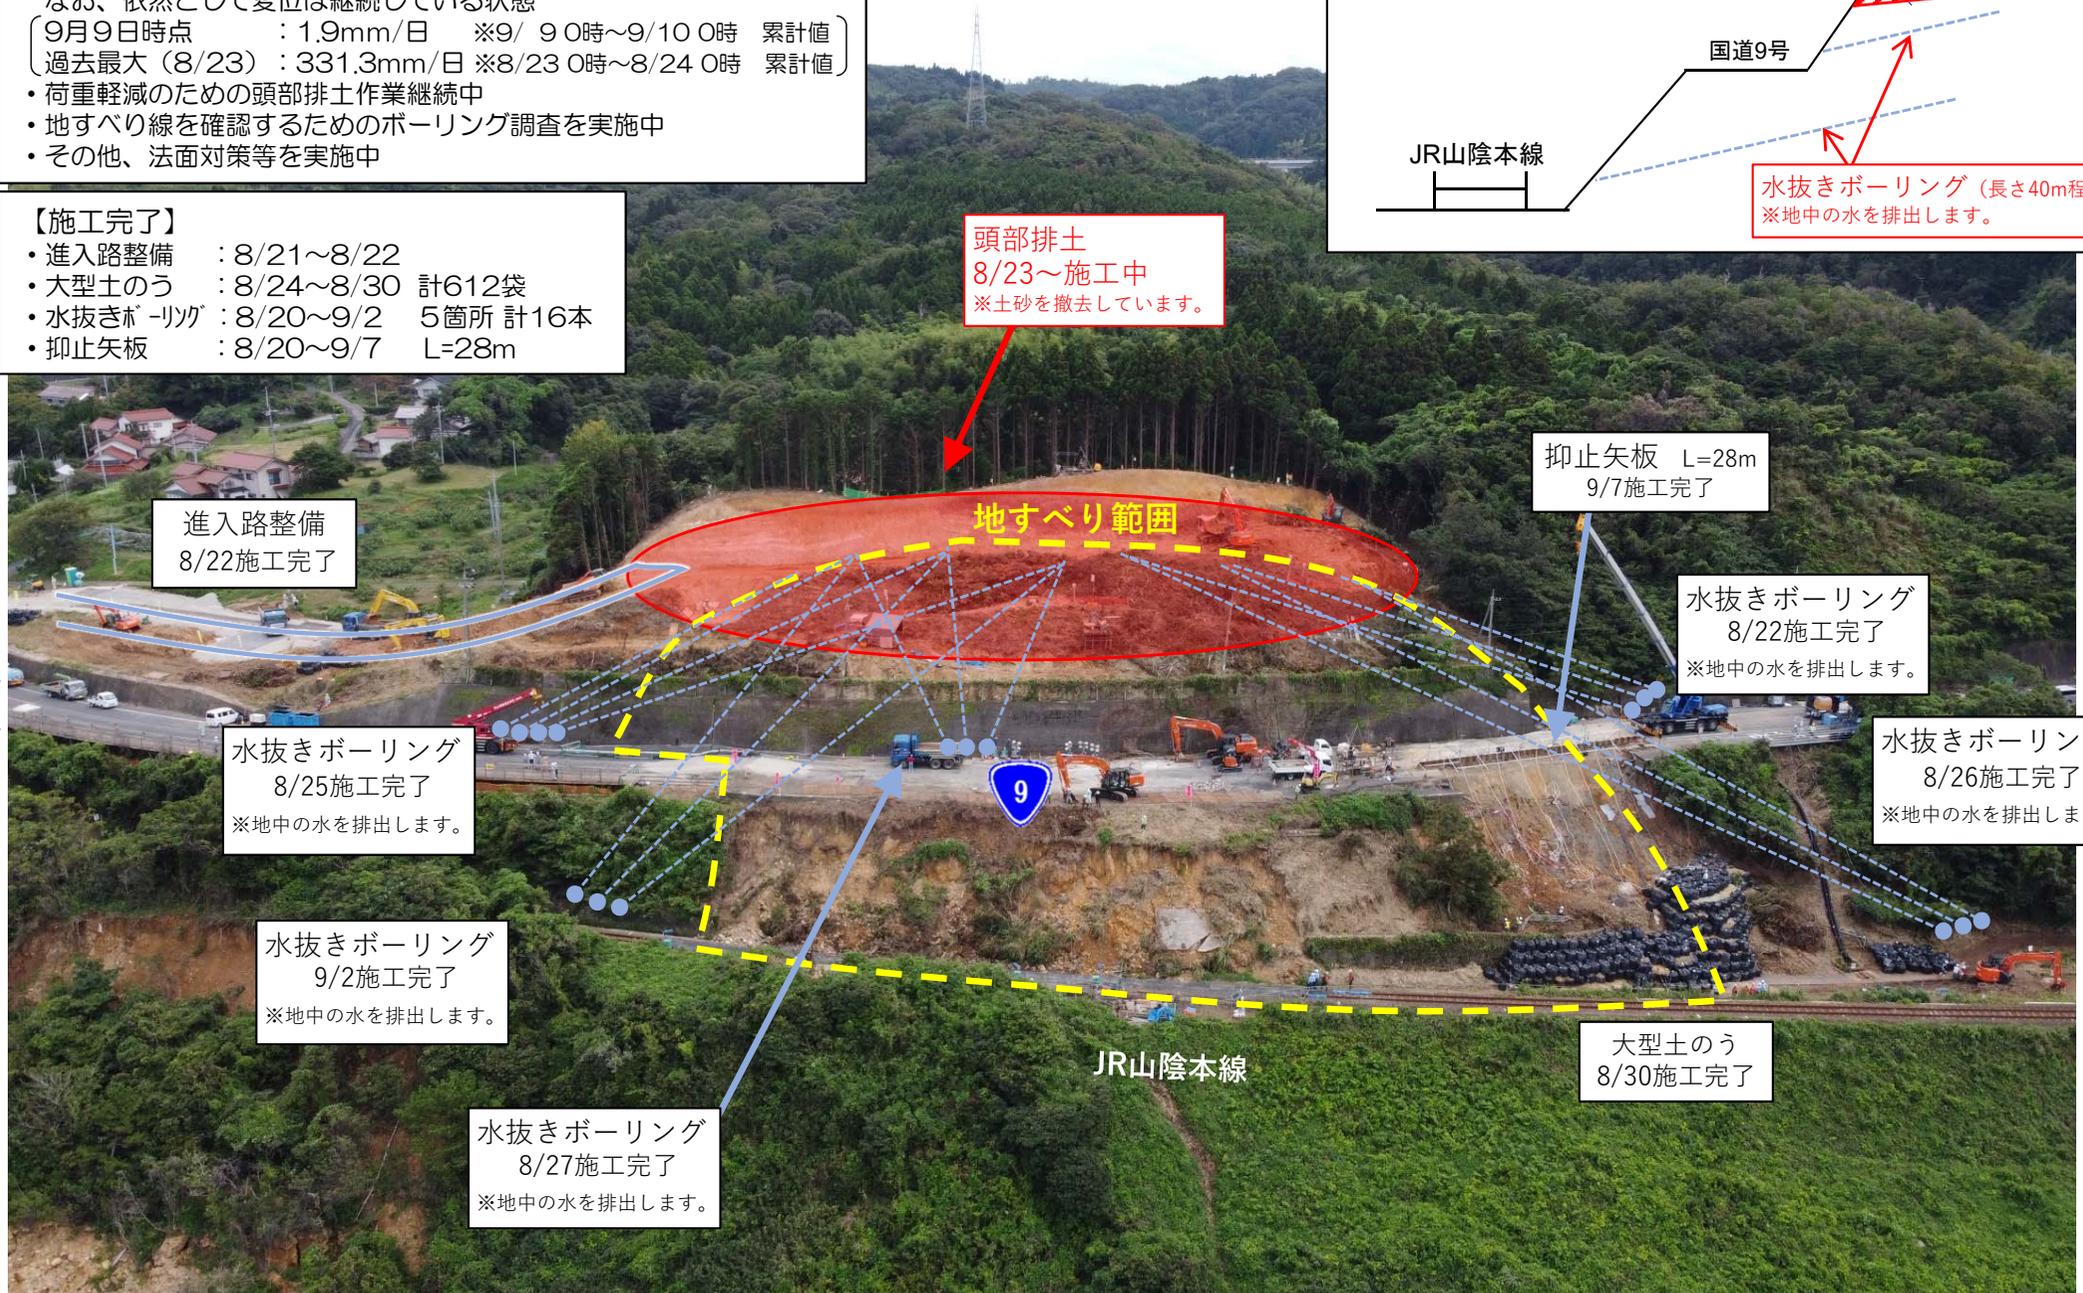
9月10日
13:00時点 空撮

- 現在、計測機械設置し、山の変位を観測中（継続）
なお、依然として変位は継続している状態
- 9月9日時点 : 1.9mm/日 ※9/ 9 0時~9/10 0時 累計値
- 過去最大 (8/23) : 331.3mm/日 ※8/23 0時~8/24 0時 累計値
- 荷重軽減のための頭部排土作業継続中
- 地すべり線を確認するためのボーリング調査を実施中
- その他、法面対策等を実施中

- 進入路整備 : 8/21~8/22
- 大型土のう : 8/24~8/30 計612袋
- 水抜きボーリング : 8/20~9/2 5箇所 計16本
- 抑止矢板 : 8/20~9/7 L=28m

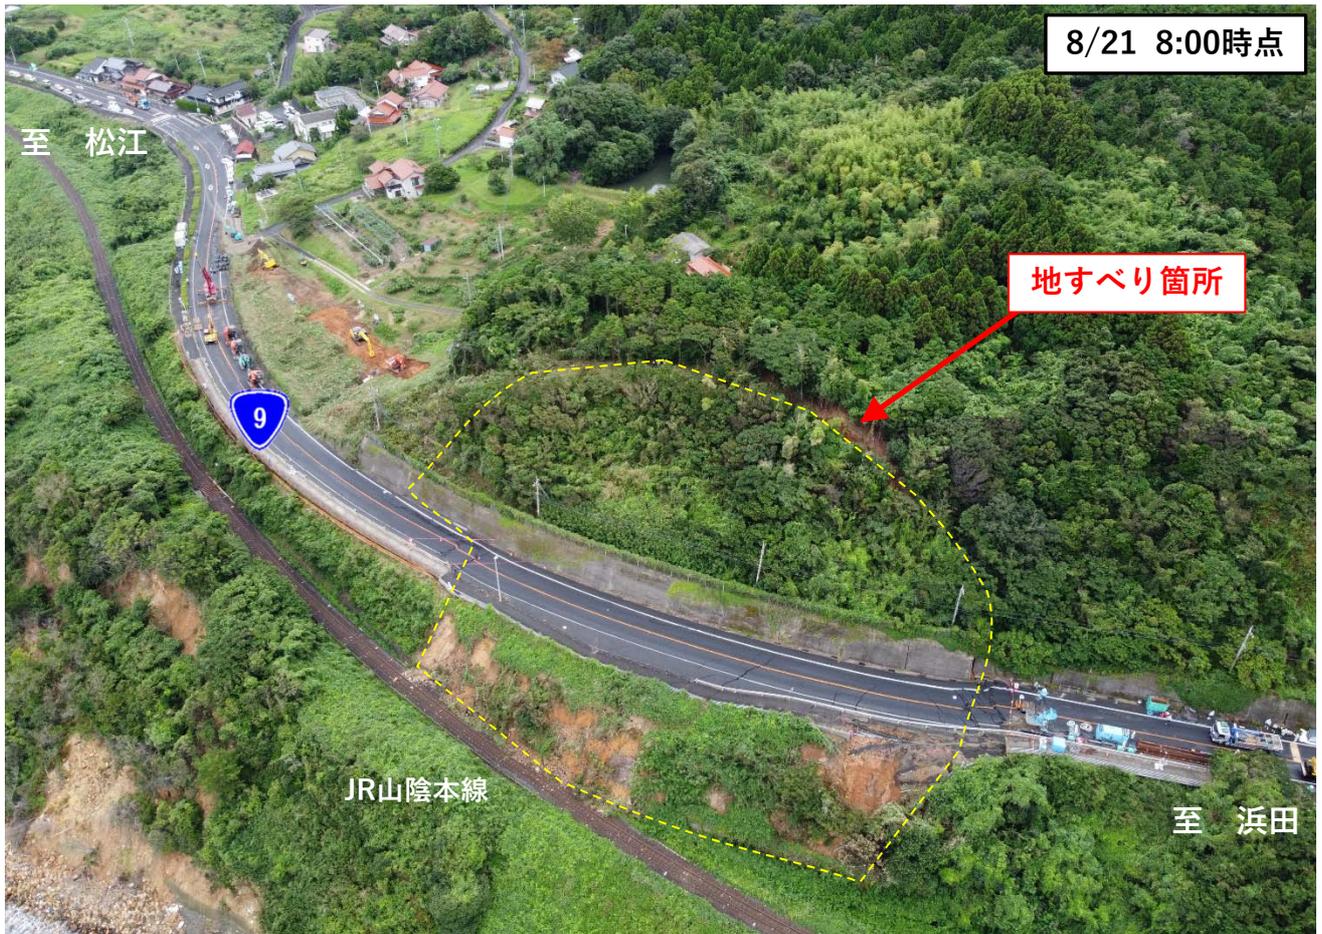
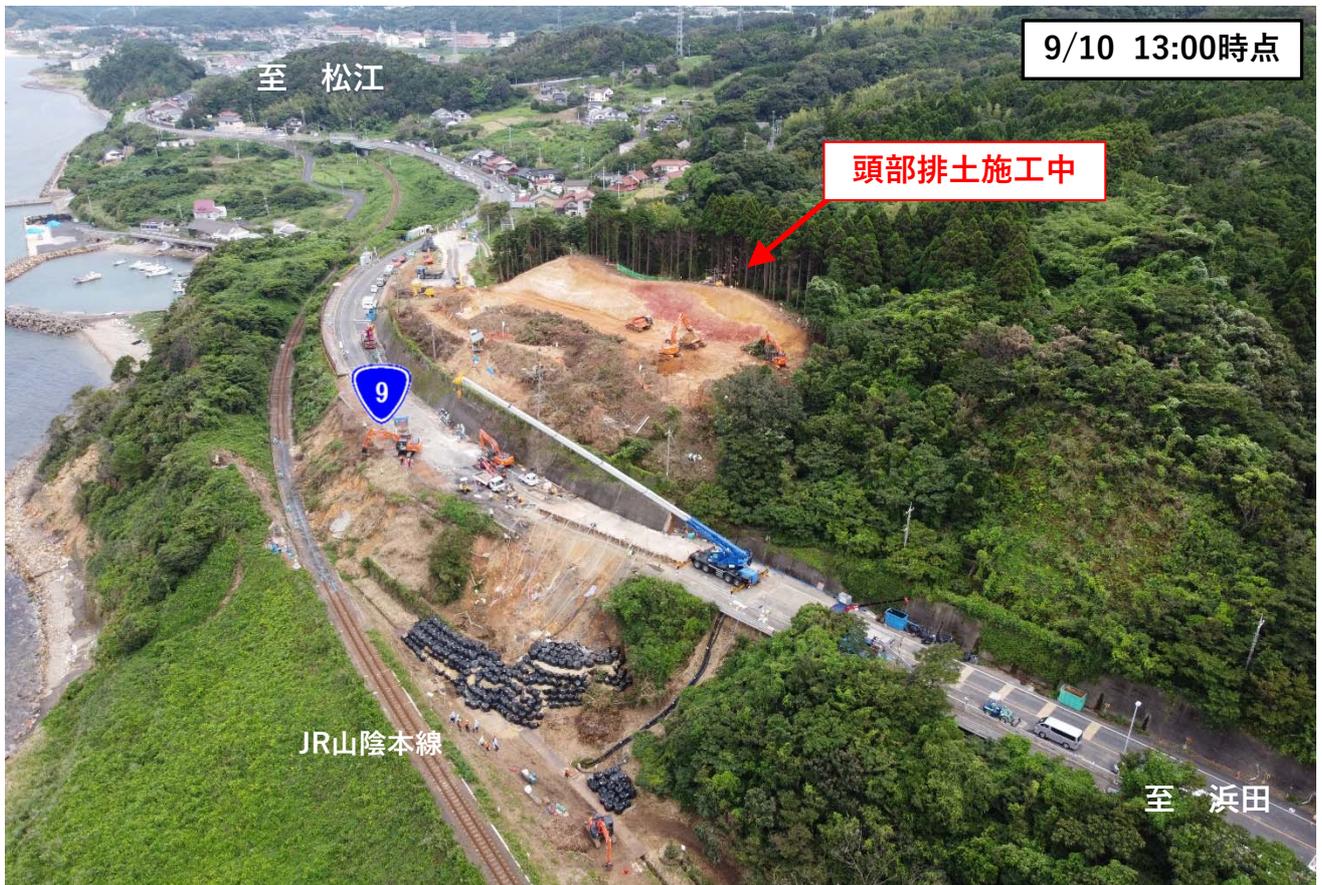
■国道9号（出雲市多伎町小田）の施工状況（終点側）
