# ■復旧作業状況 (9/30 17:00時点)

■国道9号（出雲市多伎町小田）の施工状況（起点側）

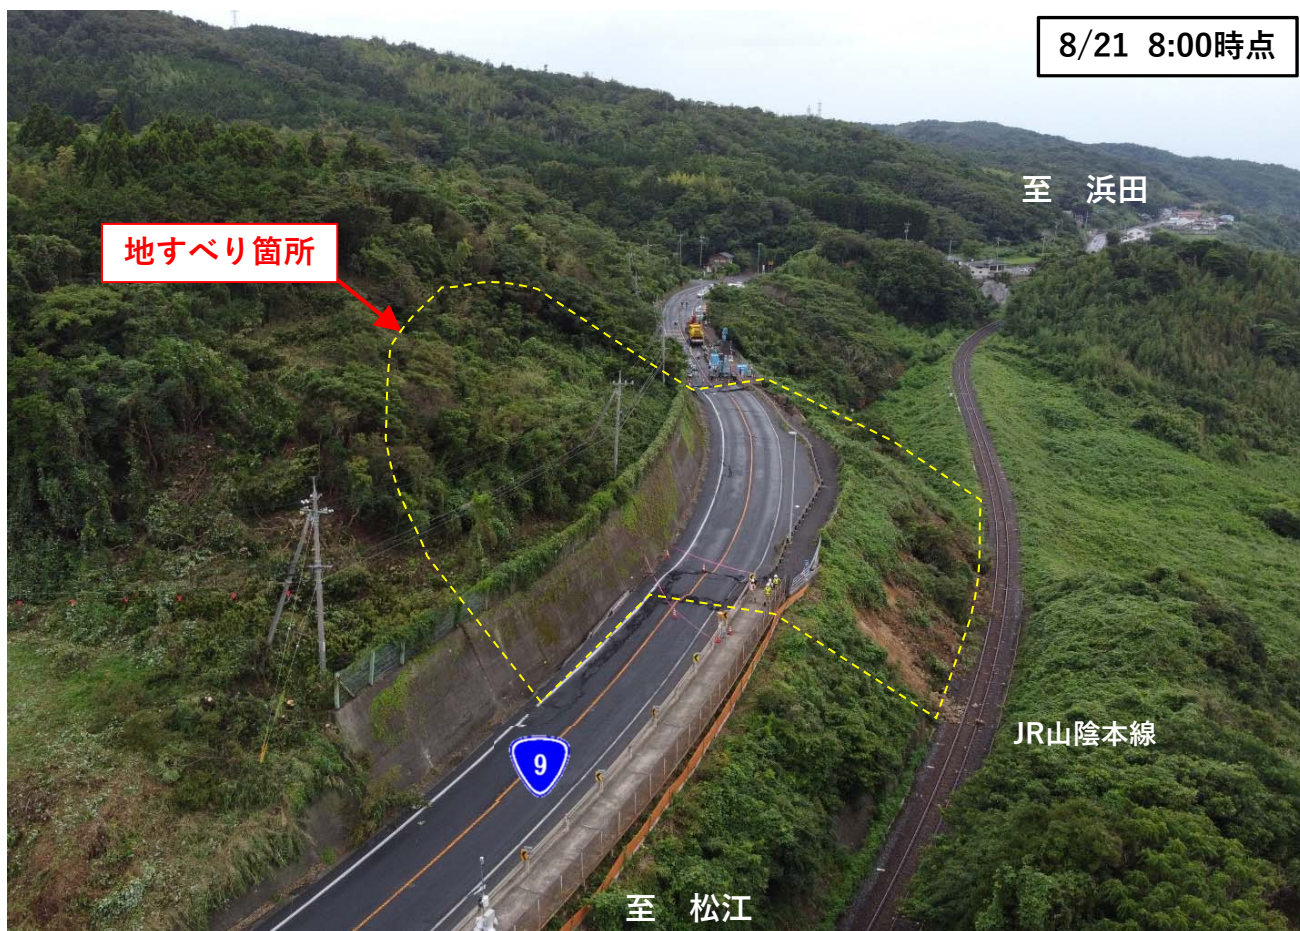
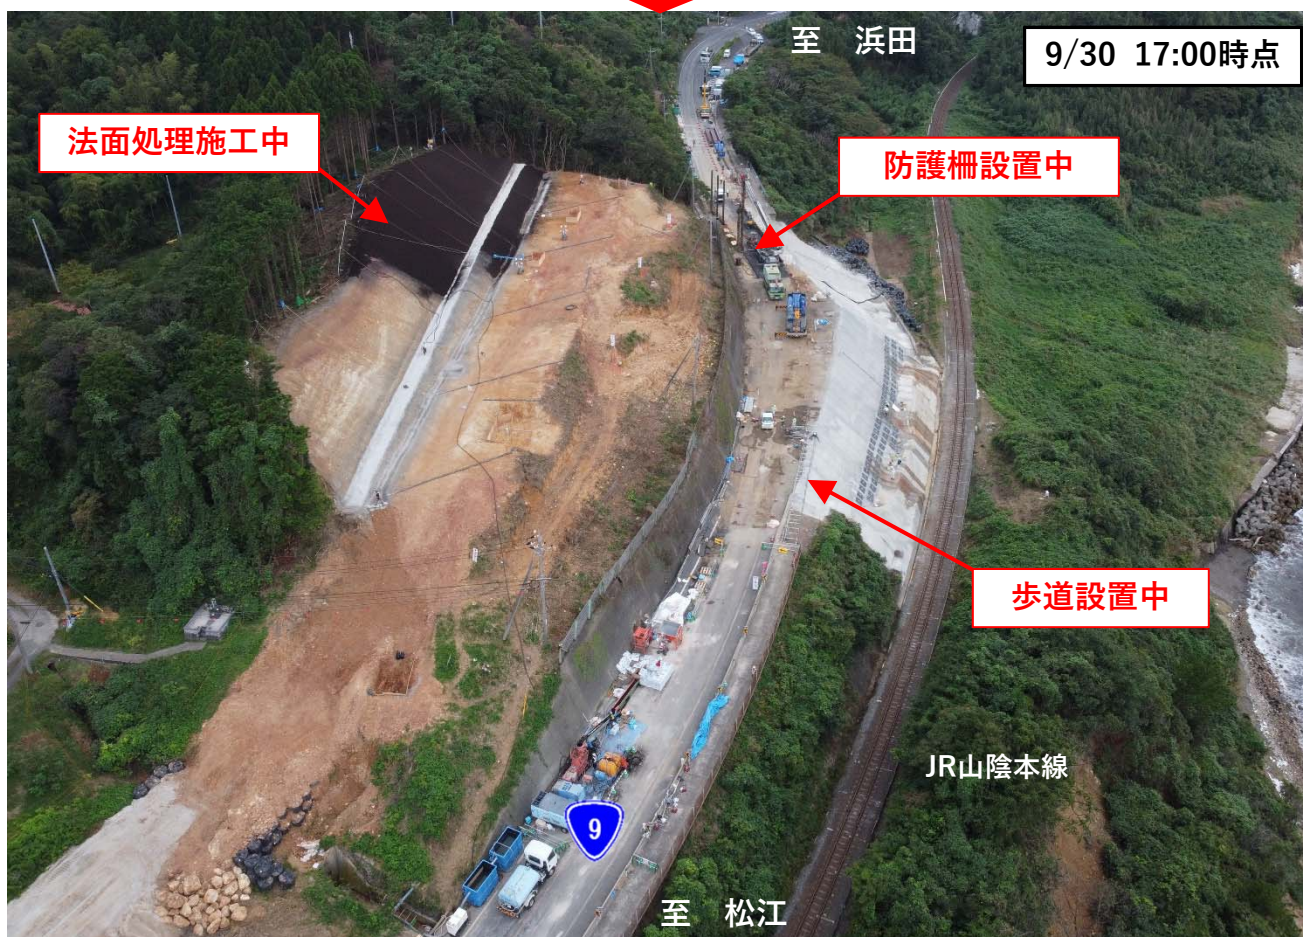
8/21 8:00時点
