# ■復旧作業状況（10/5 13:00時点）

■国道9号（出雲市多伎町小田）の施工状況（起点側）

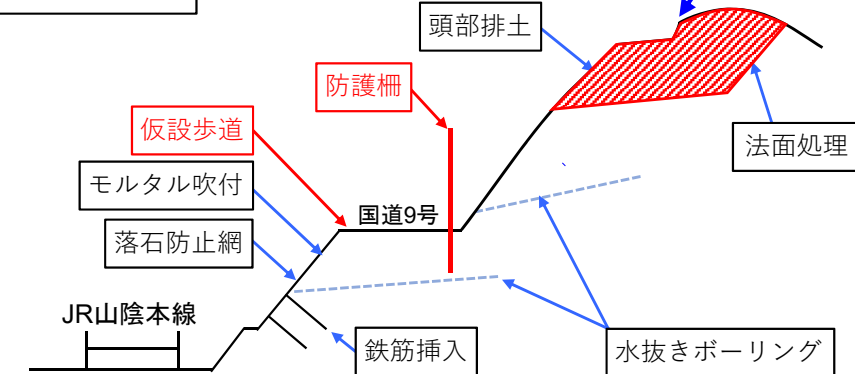
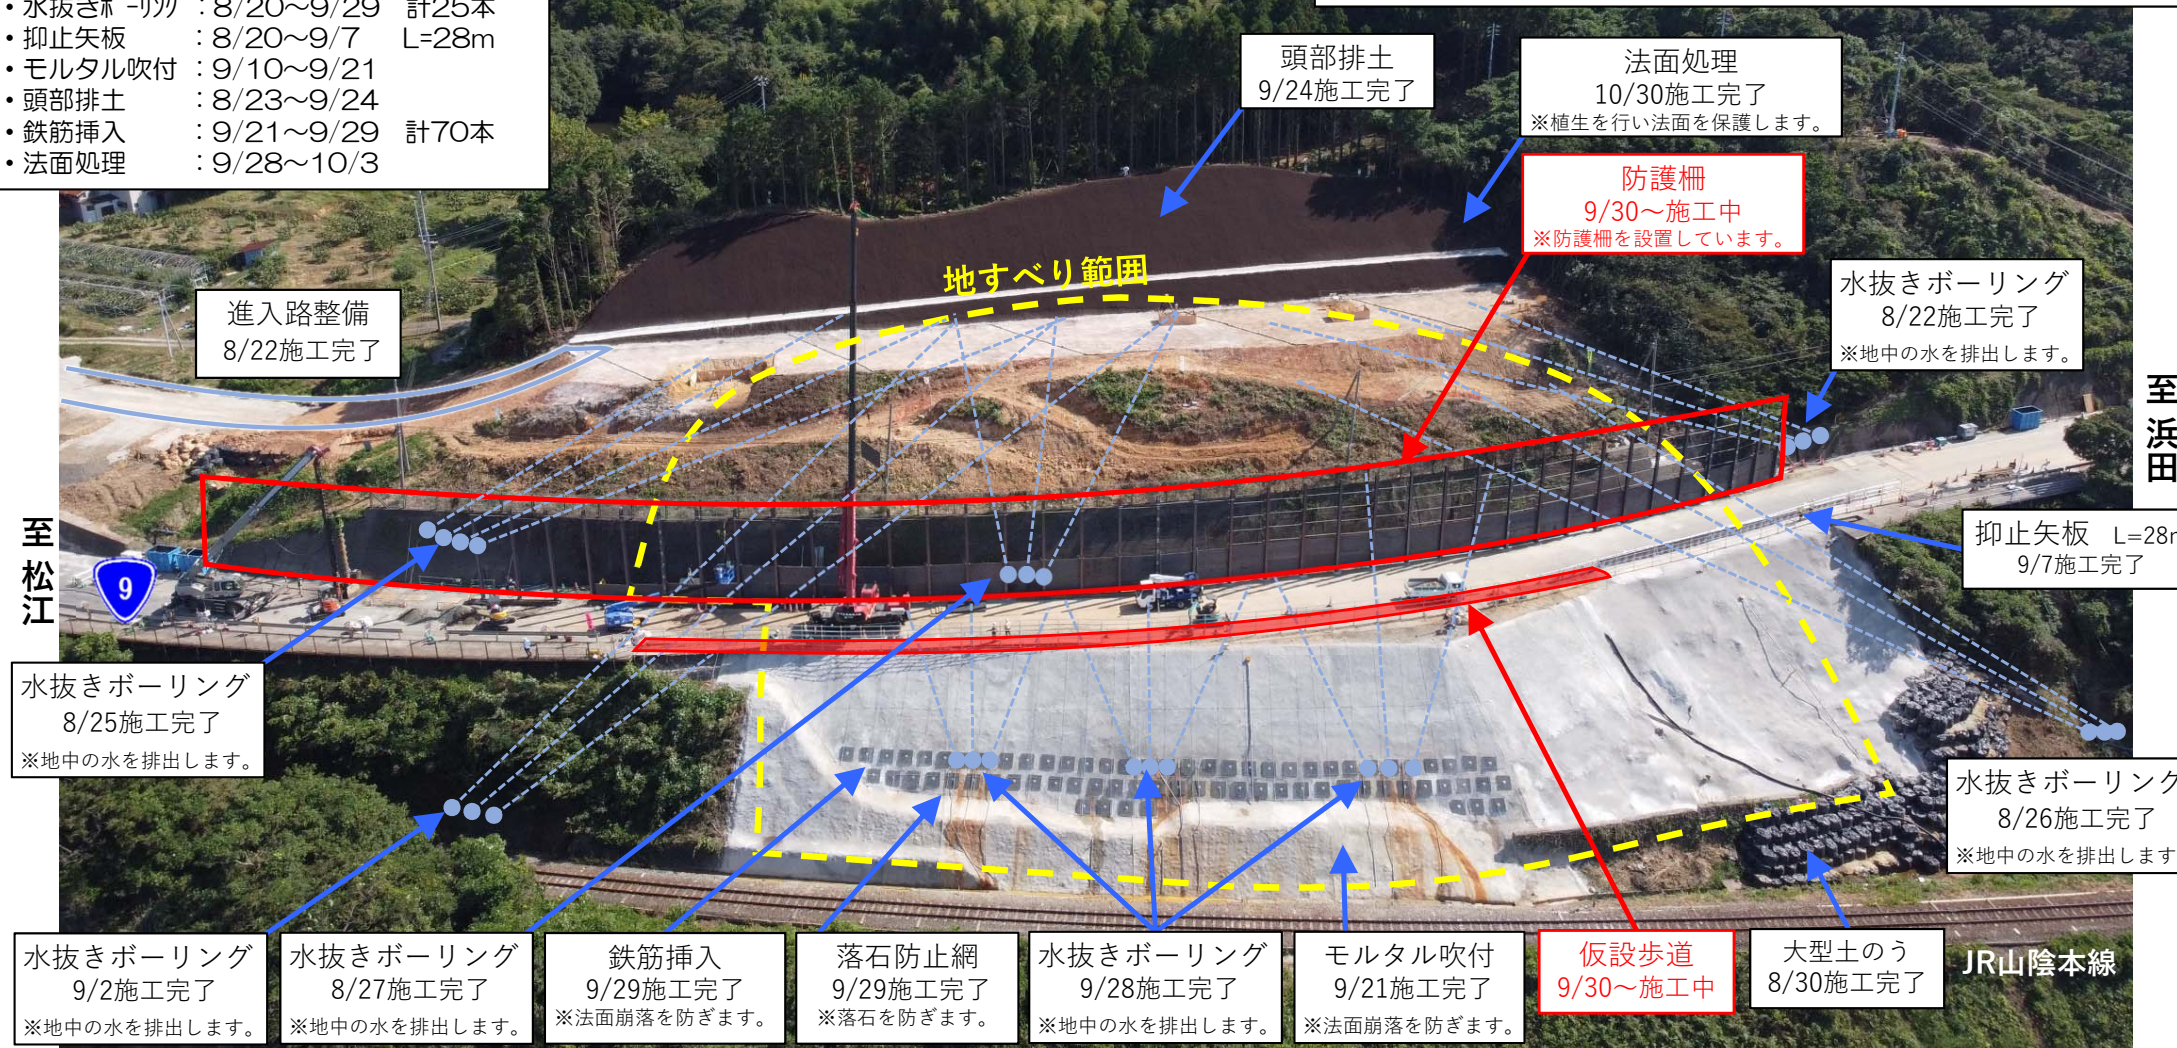
断面イメージ

- ・進入路整備 ： 8/21～8/22
- ・大型土のう ： 8/24～8/30 計612袋
- ・水抜きボーリング ： 8/20～9/29 計25本
- ・抑止矢板 ： 8/20～9/7 L=28m
- ・モルタル吹付 ： 9/10～9/21
- ・頭部排土 ： 8/23～9/24
- ・鉄筋挿入 ： 9/21～9/29 計70本
- ・法面処理 ： 9/28～10/3

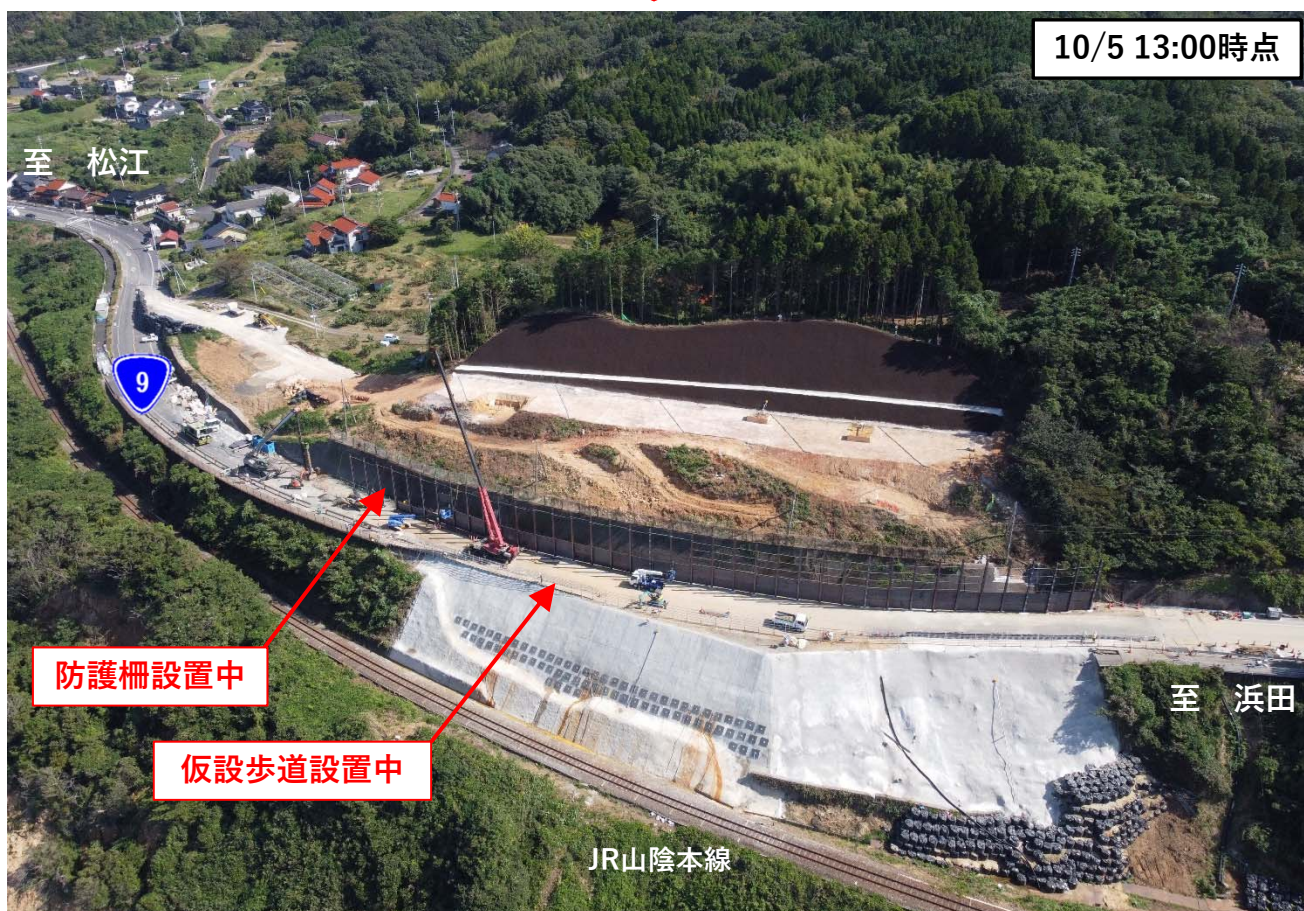
■国道9号（出雲市多伎町小田）の施工状況（終点側）
