■復旧作業状況 (10/8 12:00時点)

■国道9号（出雲市多伎町小田）の施工状況（起点側）

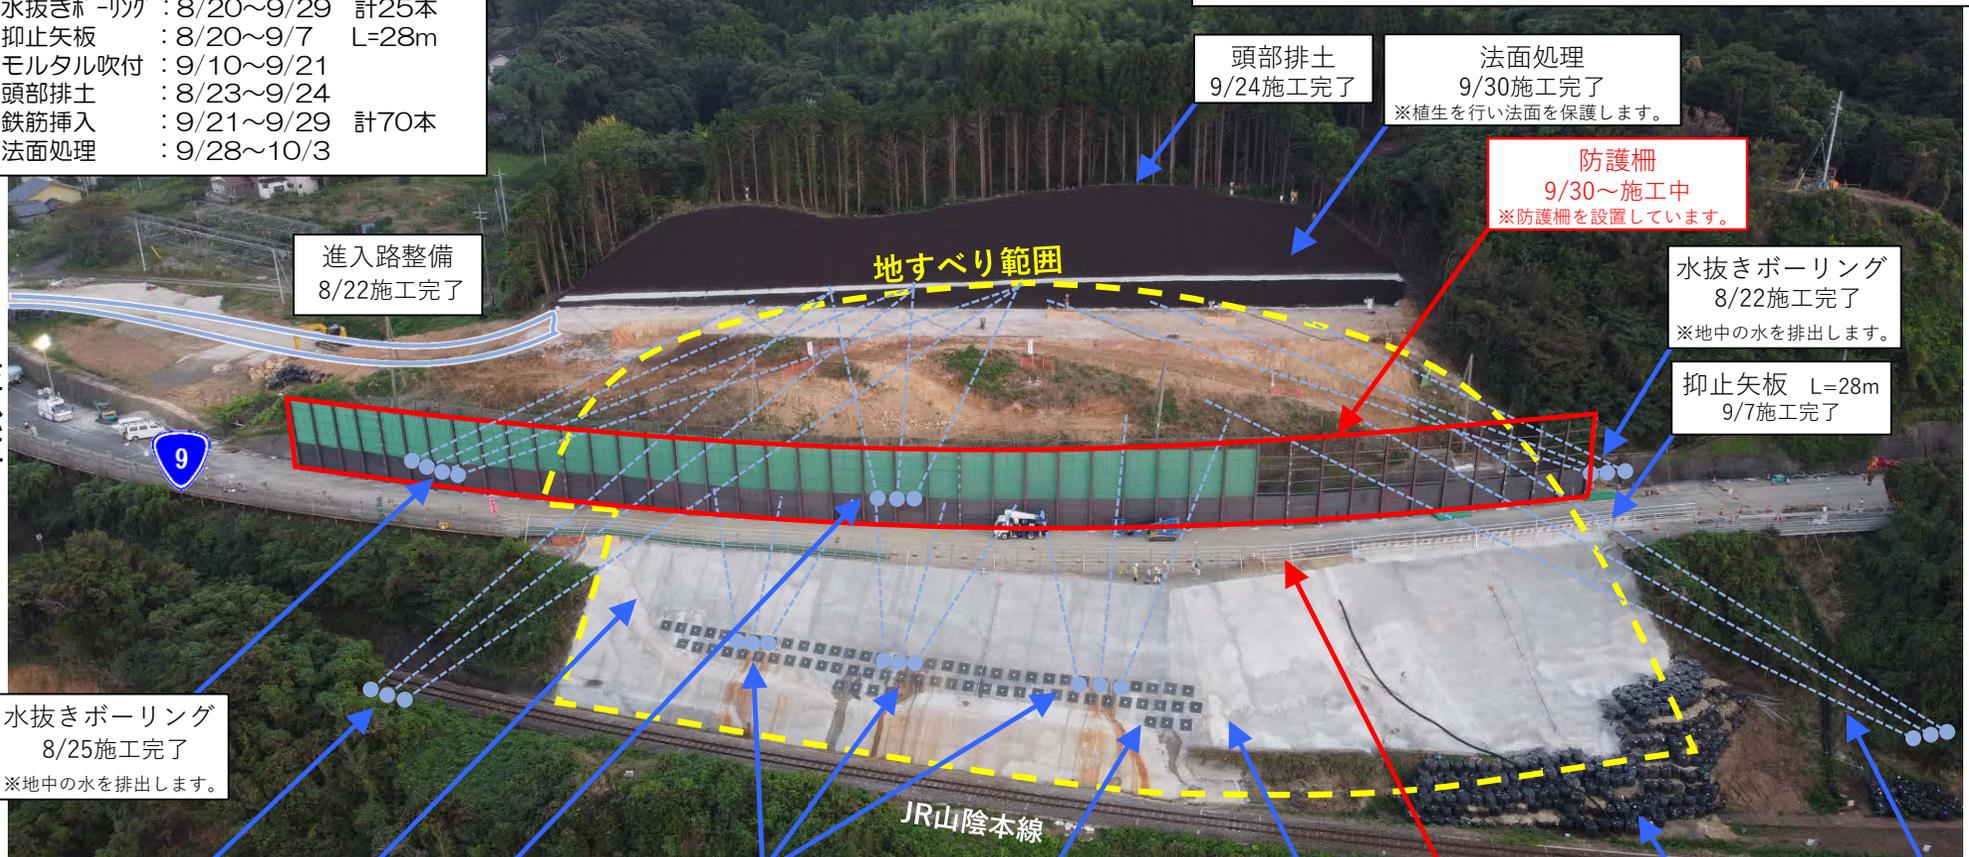
10月7日 17:00 撮影

進入路整備
8/22施工完了

地すべり範囲

頭部排土
9/24施工完了

法面処理
9/30施工完了
※植生を行い法面を保護します。

防護柵
9/30~施工中
※防護柵を設置しています。

水抜きボーリング
8/22施工完了
※地中の水を排出します。

抑止矢板 L=28m
9/7施工完了

水抜きボーリング
8/25施工完了
※地中の水を排出します。

水抜きボーリング
9/2施工完了
※地中の水を排出します。

落石防止網
9/29施工完了
※落石を防ぎます。

水抜きボーリング
8/27施工完了
※地中の水を排出します。

水抜きボーリング
9/28施工完了
※地中の水を排出します。

鉄筋挿入
9/29施工完了
※法面崩落を防ぎます。

モルタル吹付
9/21施工完了
※法面崩落を防ぎます。

仮設歩道
9/30~施工中

大型土のう
8/30施工完了

水抜きボーリング
8/26施工完了
※地中の水を排出します。

- ・現在、計測機械を設置し、山の変位を観測中（継続）
- 〔 10月8日時点 : 0.01mm/日 ※10/7 12時~10/8 12時 累計値 〕
- 〔 過去最大 (8/29) : 331.3mm/日 ※8/23 0時~8/24 0時 累計値 〕
- ・防護柵設置中 L=136m
- ・仮設歩道設置中

- ・進入路整備 : 8/21~8/22
- ・大型土のう : 8/24~8/30 計612袋
- ・水抜きボーリング : 8/20~9/29 計25本
- ・抑止矢板 : 8/20~9/7 L=28m
- ・モルタル吹付 : 9/10~9/21
- ・頭部排土 : 8/23~9/24
- ・鉄筋挿入 : 9/21~9/29 計70本
- ・法面処理 : 9/28~10/3

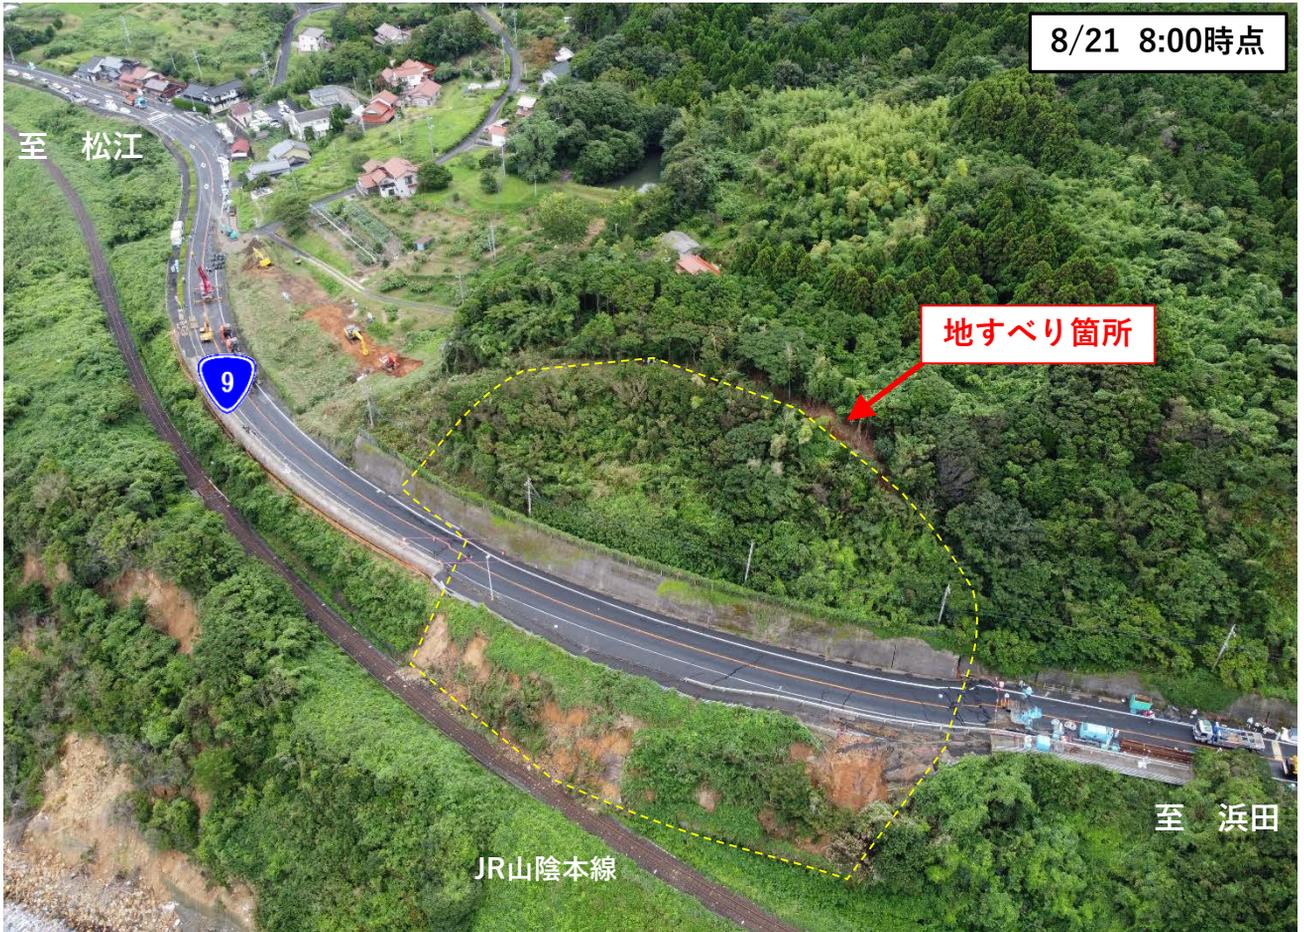
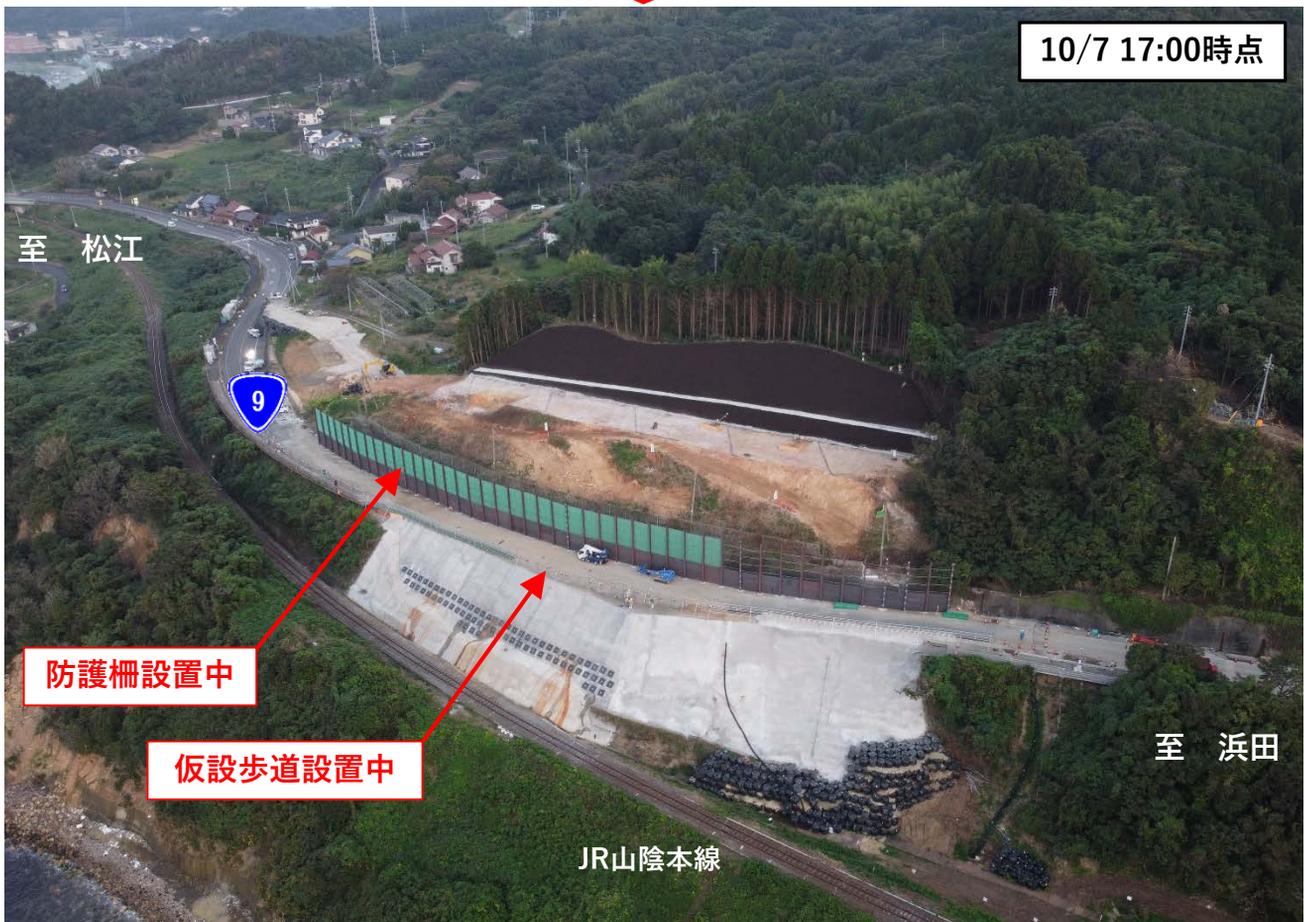
■国道9号（出雲市多伎町小田）の施工状況（終点側）
