# ■復旧作業状況 (10/12 17:00時点)

■国道9号（出雲市多伎町小田）の施工状況（起点側）

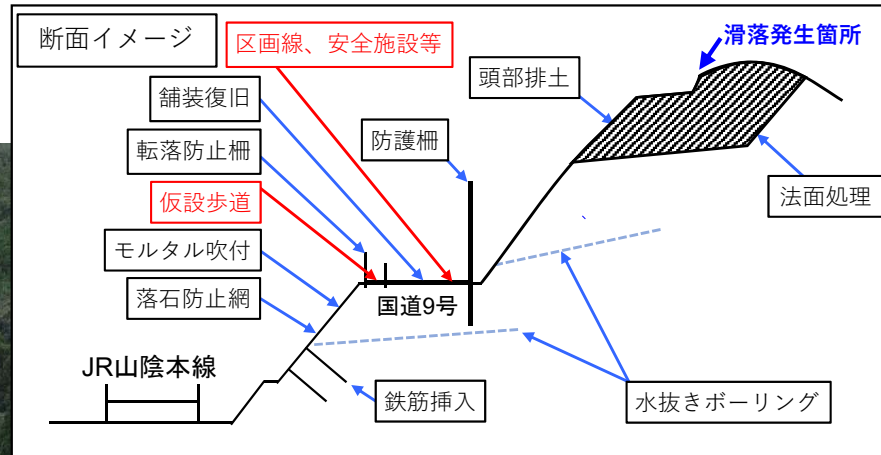
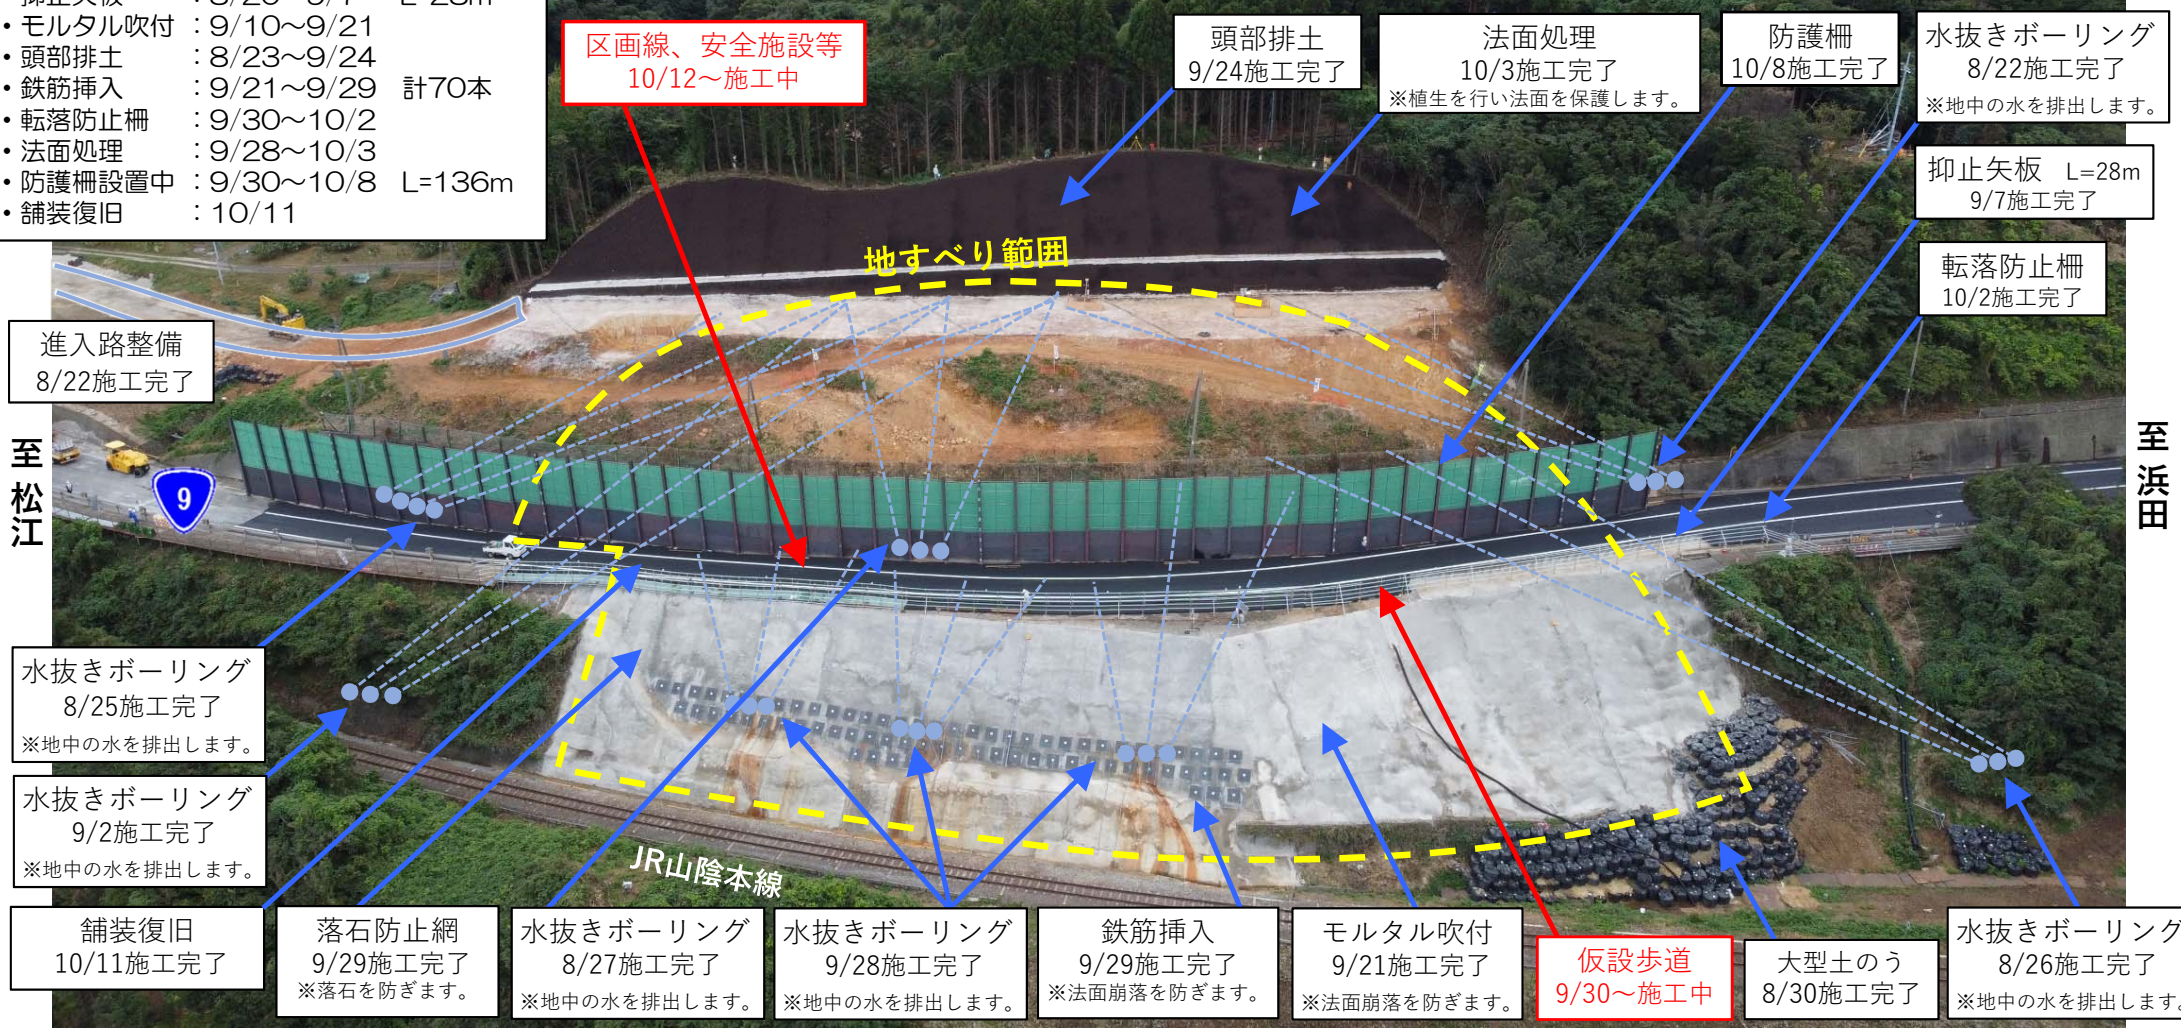
10月12日 13:30 撮影

- 現在、計測機械を設置し、山の変位を観測中（継続）
- 10月12日時点 : 0.01mm/日 ※10/11 12時～10/12 12時 累計値
- 過去最大 (8/29) : 331.3mm/日 ※8/23 0時～8/24 0時 累計値
- 区画線、安全施設等整備中
- 仮設歩道設置中

- 進入路整備 : 8/21～8/22
- 大型土のう : 8/24～8/30 計612袋
- 水抜きボーリング : 8/20～9/29 計25本
- 抑止矢板 : 8/20～9/7 L=28m
- モルタル吹付 : 9/10～9/21
- 頭部排土 : 8/23～9/24
- 鉄筋挿入 : 9/21～9/29 計70本
- 転落防止柵 : 9/30～10/2
- 法面処理 : 9/28～10/3
- 防護柵設置中 : 9/30～10/8 L=136m
- 舗装復旧 : 10/11

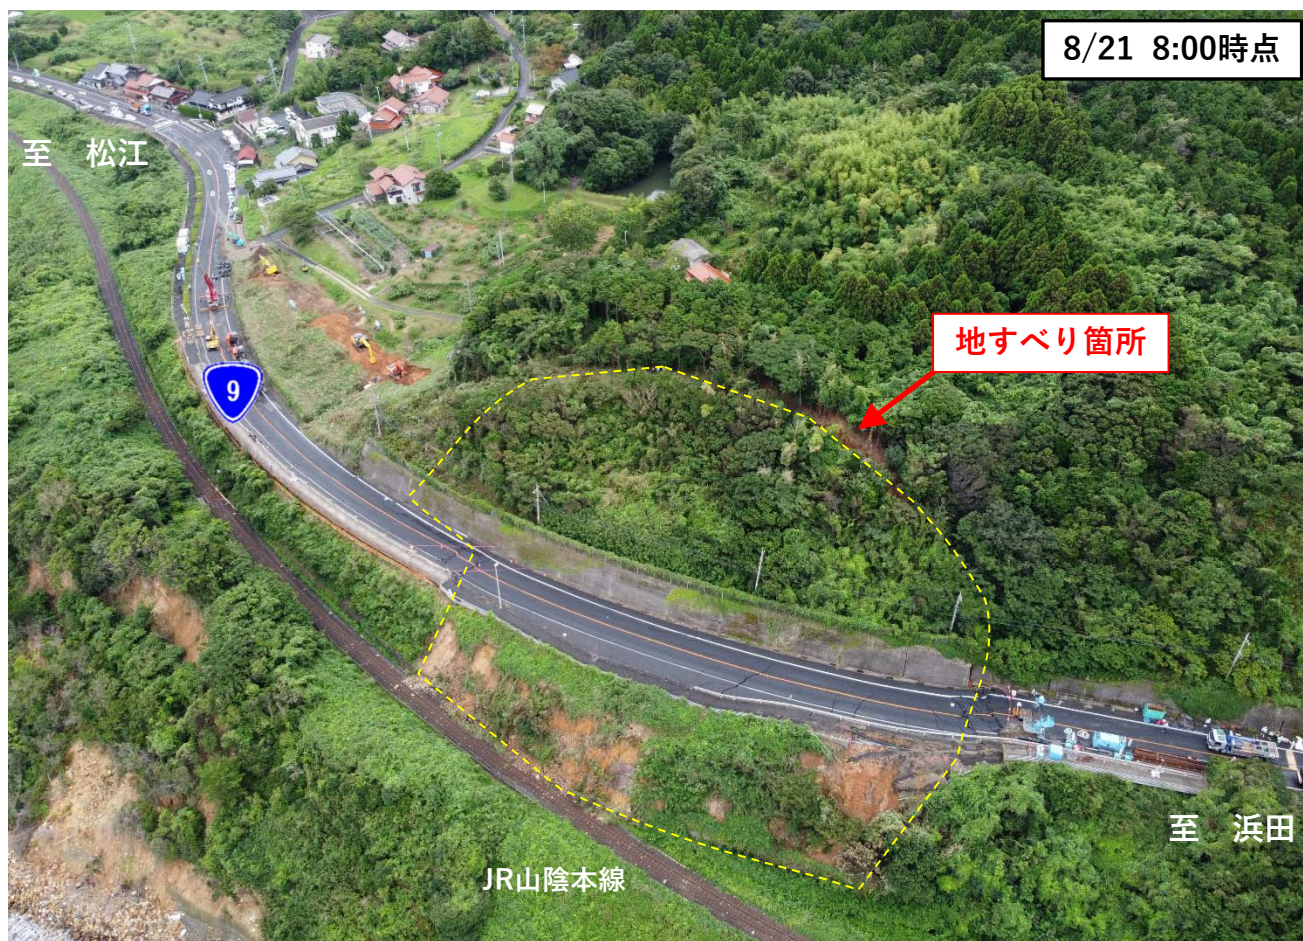
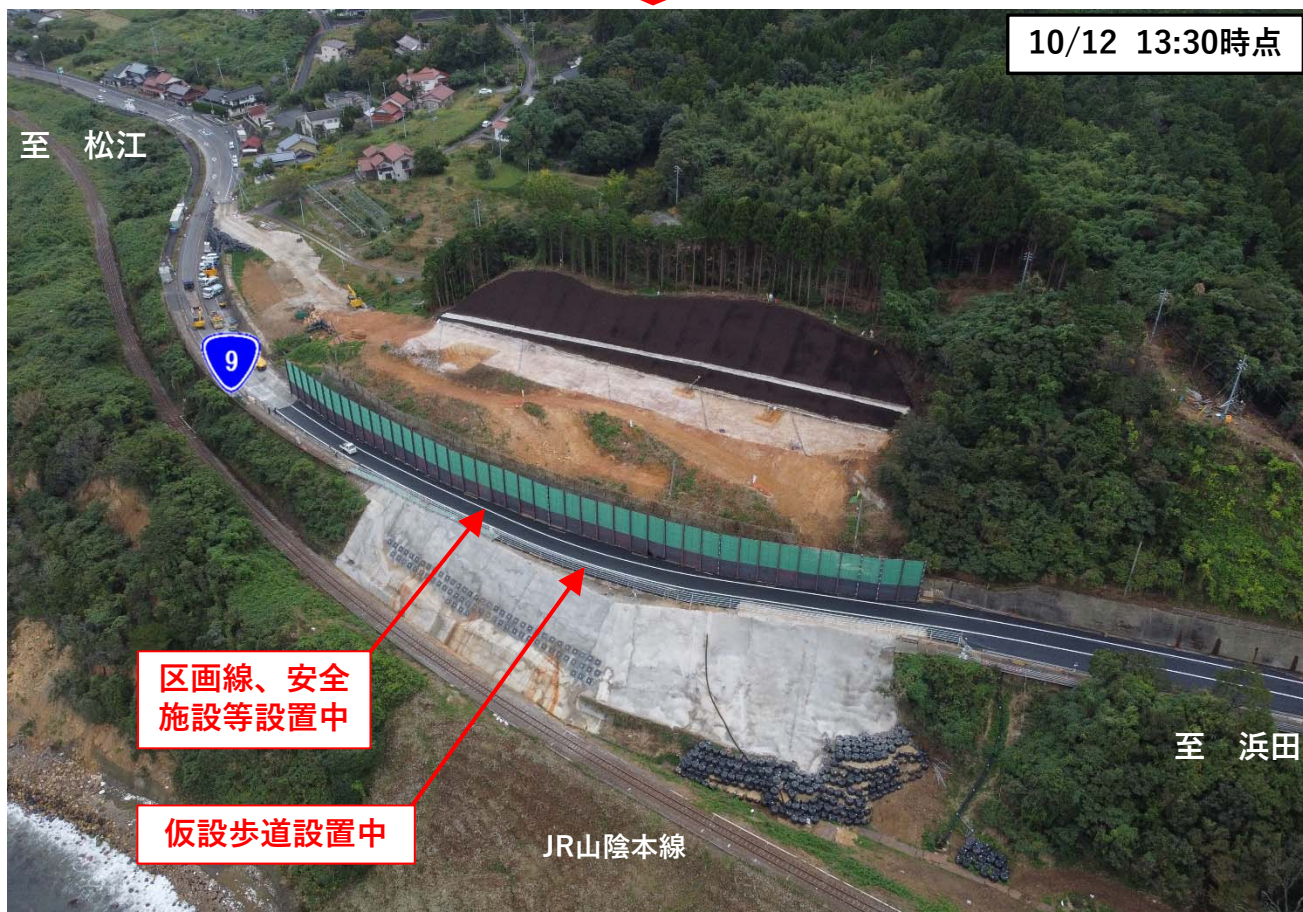
■国道9号（出雲市多伎町小田）の施工状況（終点側）
