# ■復旧作業状況（10/14 17:00時点）

■国道9号（出雲市多伎町小田）の施工状況（起点側）

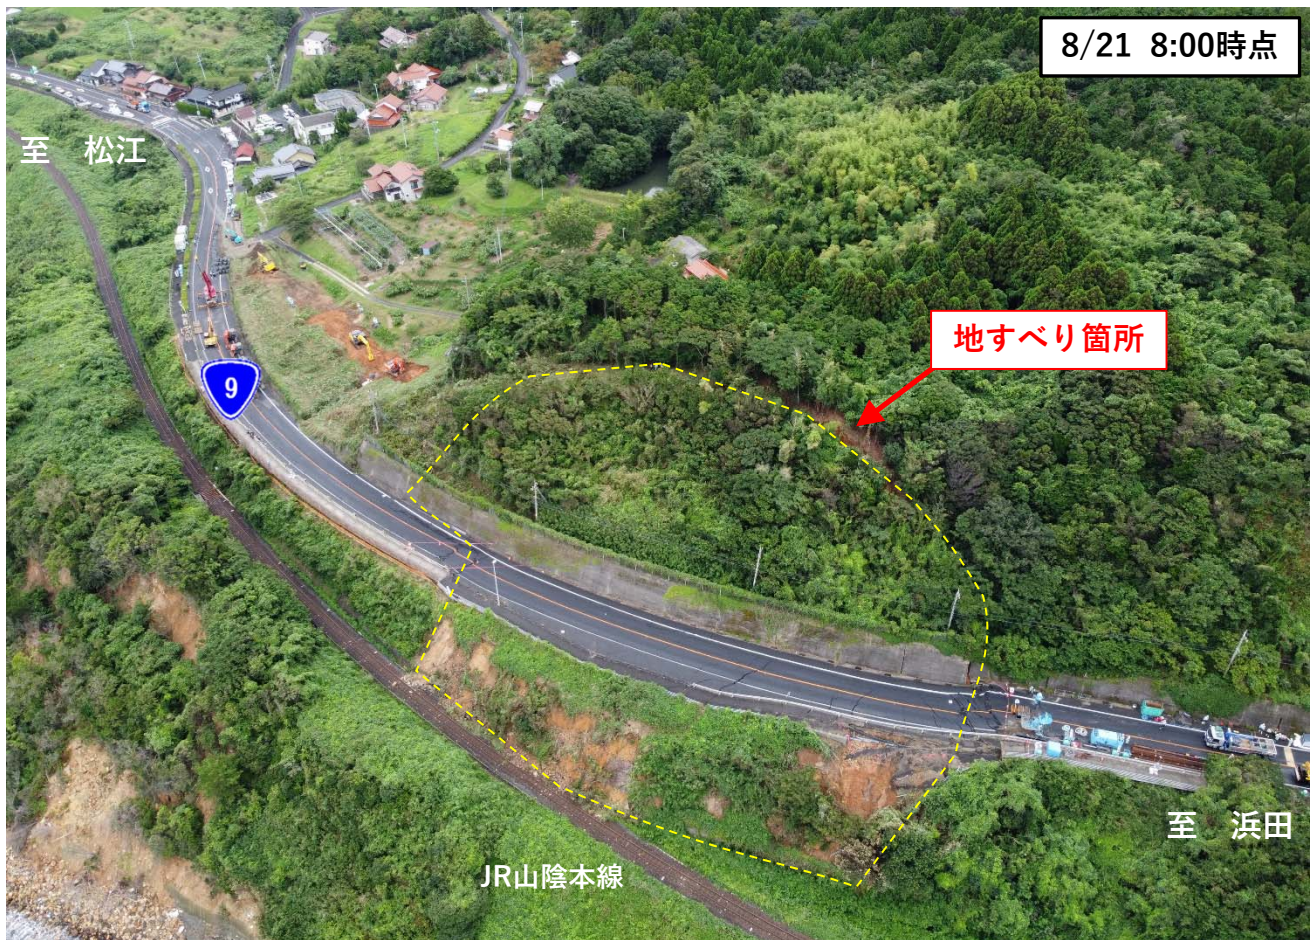
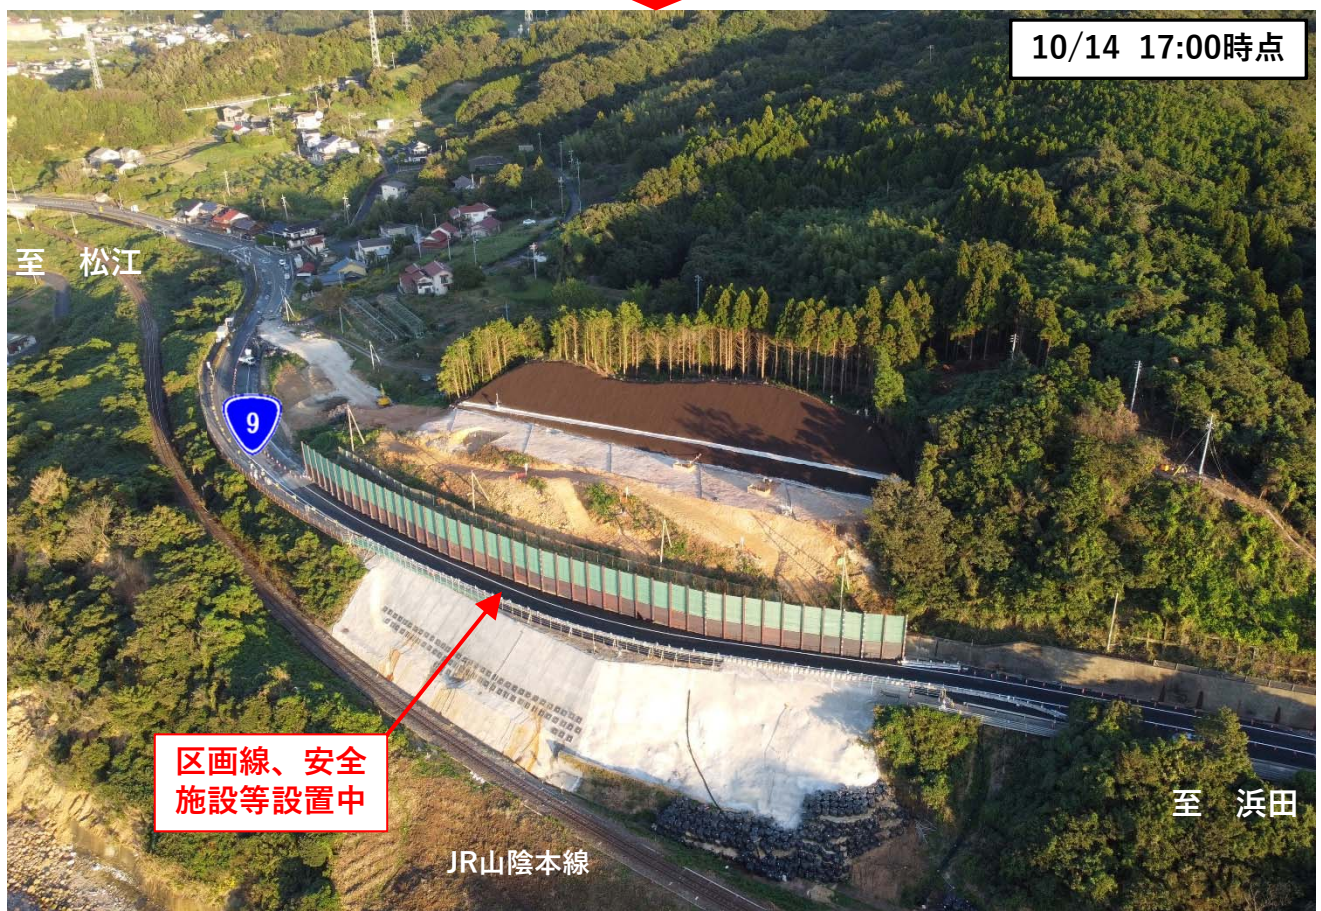
区画線、安全  
施設等設置中

■国道9号（出雲市多伎町小田）の施工状況（終点側）
