# ■本復旧工事状況 (5/13 13:00時点)

# ■国道9号（出雲市多伎町小田）の施工状況

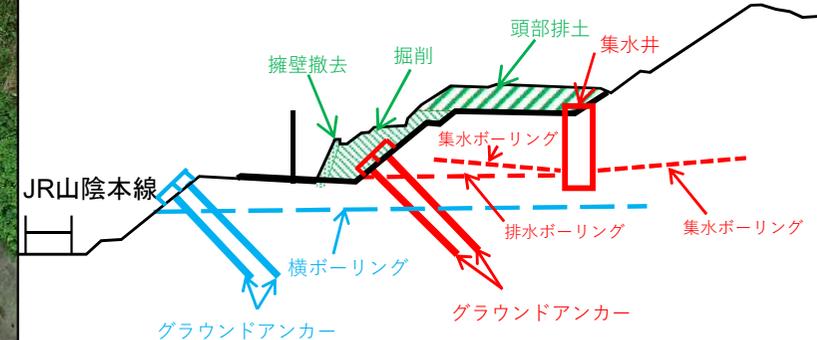
A-A断面

集水井 N=1基  
4/22～ 工事開始  
5/13現在 進捗率10%

頭部排土+掘削 (全体V=12,000m<sup>3</sup>)  
1/18～ 工事開始  
3/28 V=12,000m<sup>3</sup>  
頭部排土+掘削 (完了)

グラウンドアンカー N=58本  
3/28～ 工事開始  
5/13現在 進捗率10%

擁壁撤去 V=500m<sup>3</sup>  
1/18～ 工事開始  
3/28 V=500m<sup>3</sup>擁壁撤去 (完了)

横ボーリング N=12本

グラウンドアンカー N=52本

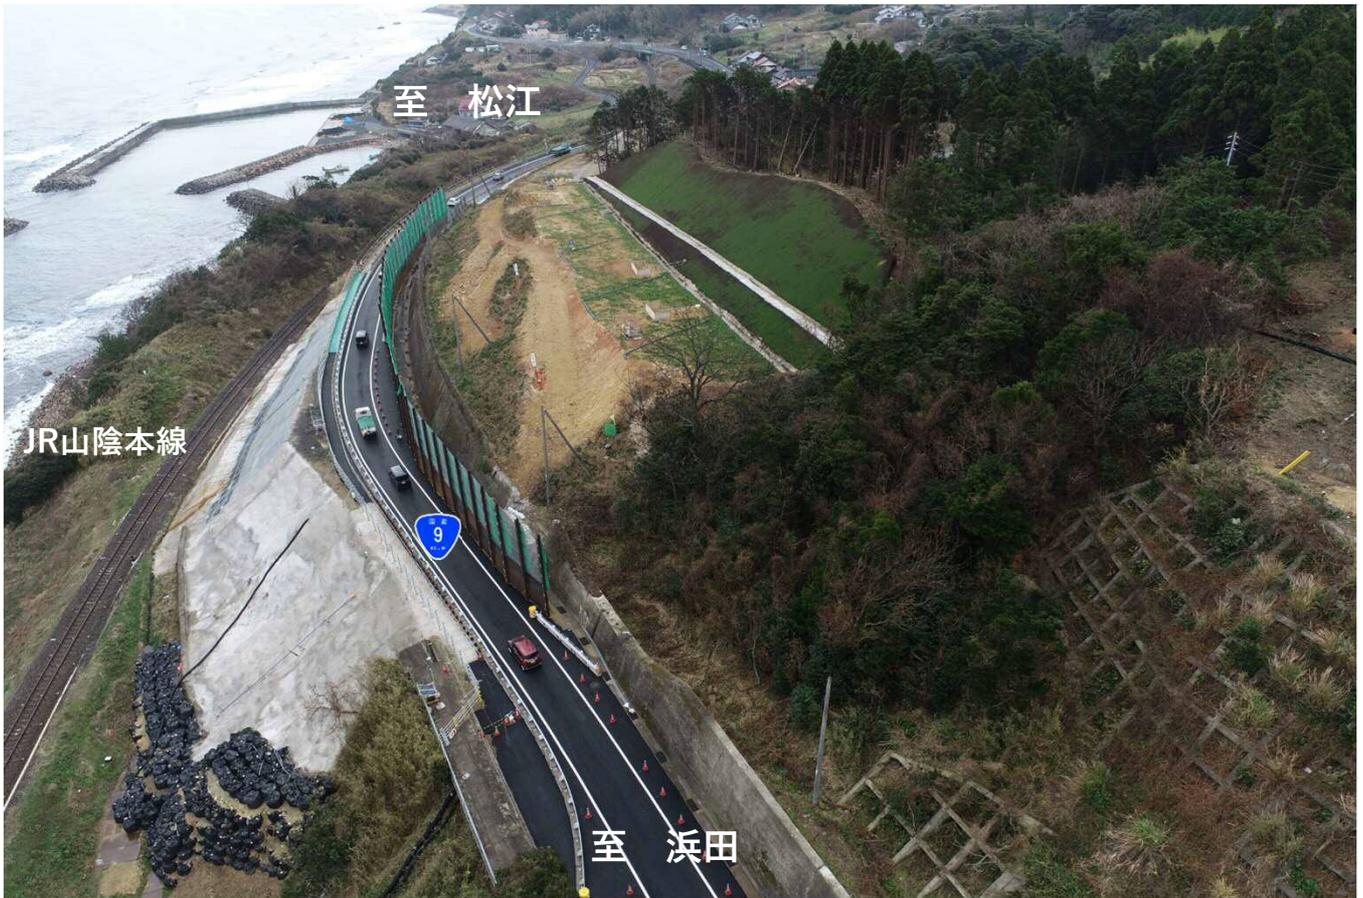
12/22 13:00時点

●本復旧工事着手前

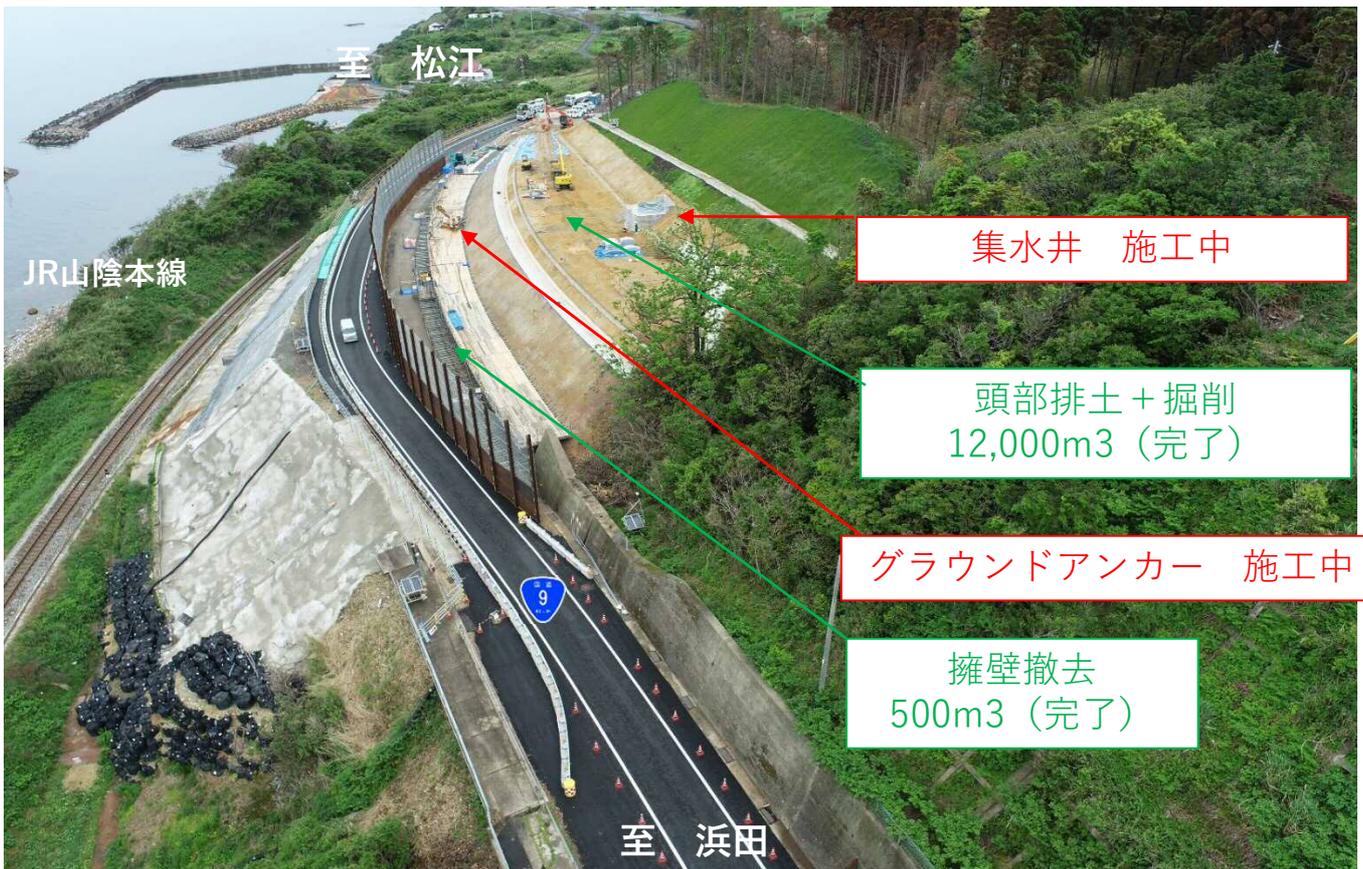
5/13 13:00時点

●本復旧工事施工状況
