# ■本復旧工事状況 (6/28 13:00時点)

## ■国道9号（出雲市多伎町小田）の施工状況

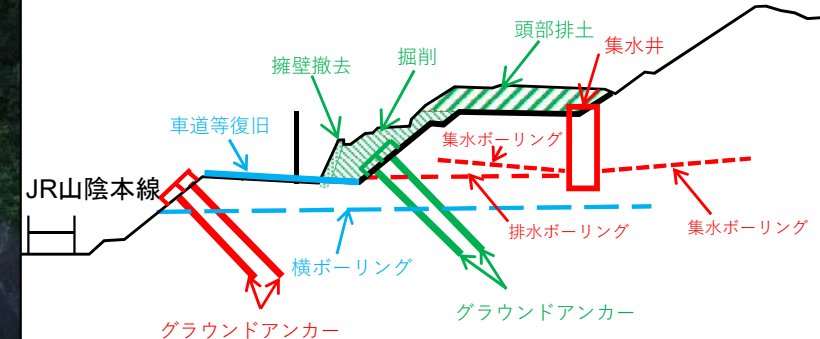
A-A断面

集水井 N=1基  
4/22～ 工事開始  
6/28時点 進捗率95%

頭部排土+掘削 (全体V=12,000m<sup>3</sup>)  
1/18～ 工事開始  
3/28 V=12,000m<sup>3</sup>  
頭部排土+掘削 (完了)

グラウンドアンカー N=58本  
3/28～ 工事開始  
6/13 全数施工 (完了)

擁壁撤去 V=500m<sup>3</sup>  
1/18～ 工事開始  
3/28 V=500m<sup>3</sup>擁壁撤去 (完了)

横ボーリング N=12本

車道等復旧

グラウンドアンカー N=52本  
6/14～ 工事開始  
6/28時点 進捗率 10%

資材搬入用  
モノレール

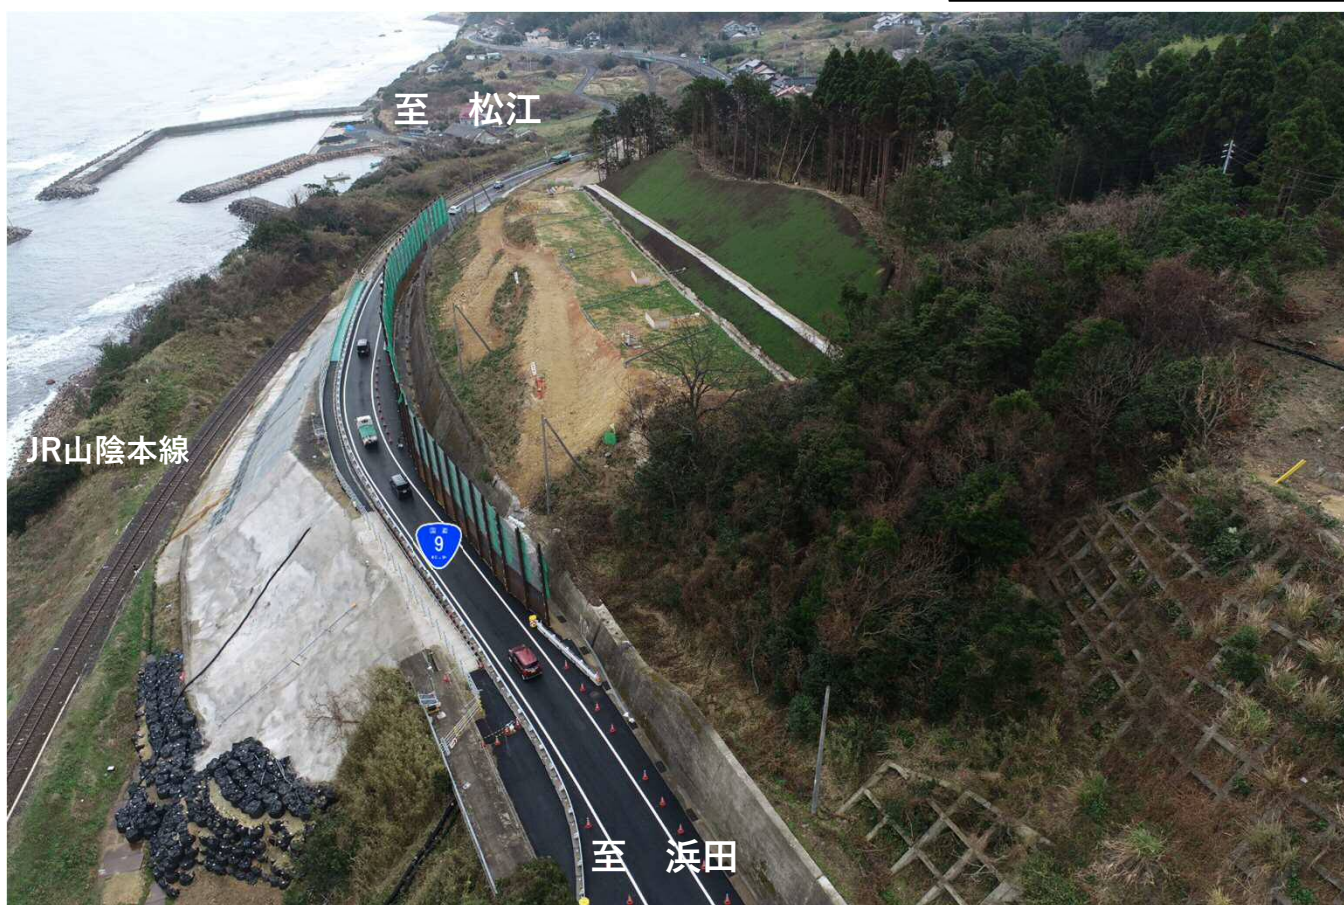
12/22 13:00時点

●本復旧工事着手前

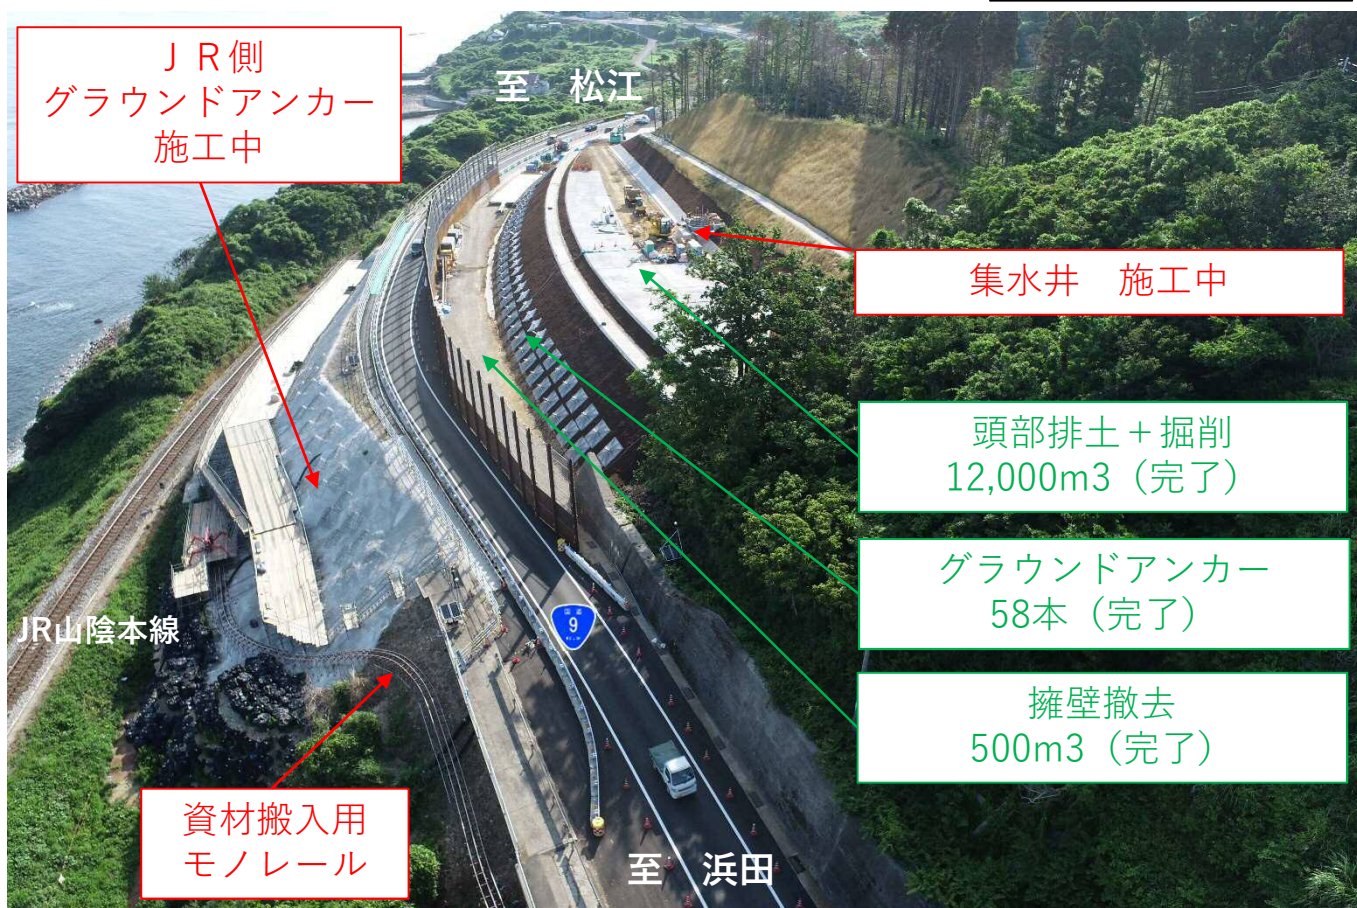
6/28 13:00時点

●本復旧工事施工状況
