# ■本復旧工事状況 (10/18 時点)

## ■国道9号（出雲市多伎町小田）の施工状況

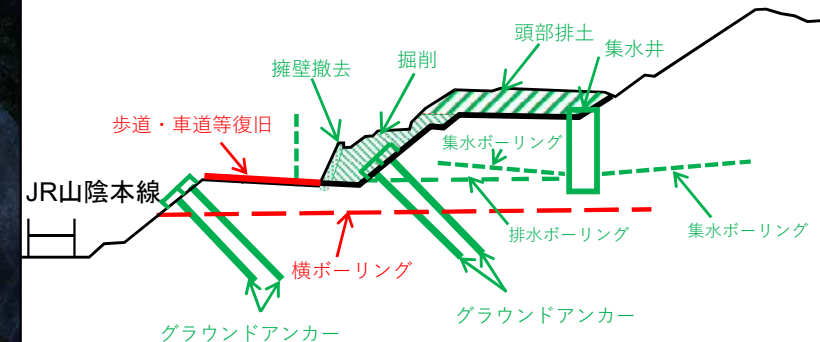
A-A断面

集水井 N=1基  
4/22～ 工事開始  
7/7 N=1基 (完了)

横ボーリング N=12本  
10/5～ 工事開始  
10/18時点 進捗率 約90%

頭部排土+掘削 (全体V=12,000m<sup>3</sup>)  
1/18～ 工事開始  
3/28 V=12,000m<sup>3</sup>  
頭部排土+掘削 (完了)

グラウンドアンカー N=58本  
3/28～ 工事開始  
6/13 全数施工 (完了)

擁壁撤去 V=500m<sup>3</sup>  
1/18～ 工事開始  
3/28 V=500m<sup>3</sup>擁壁撤去 (完了)

グラウンドアンカー N=52本  
6/14～ 工事開始  
9/30 全数施工 (完了)

歩道・車道等  
復旧

資材搬入用  
モノレール

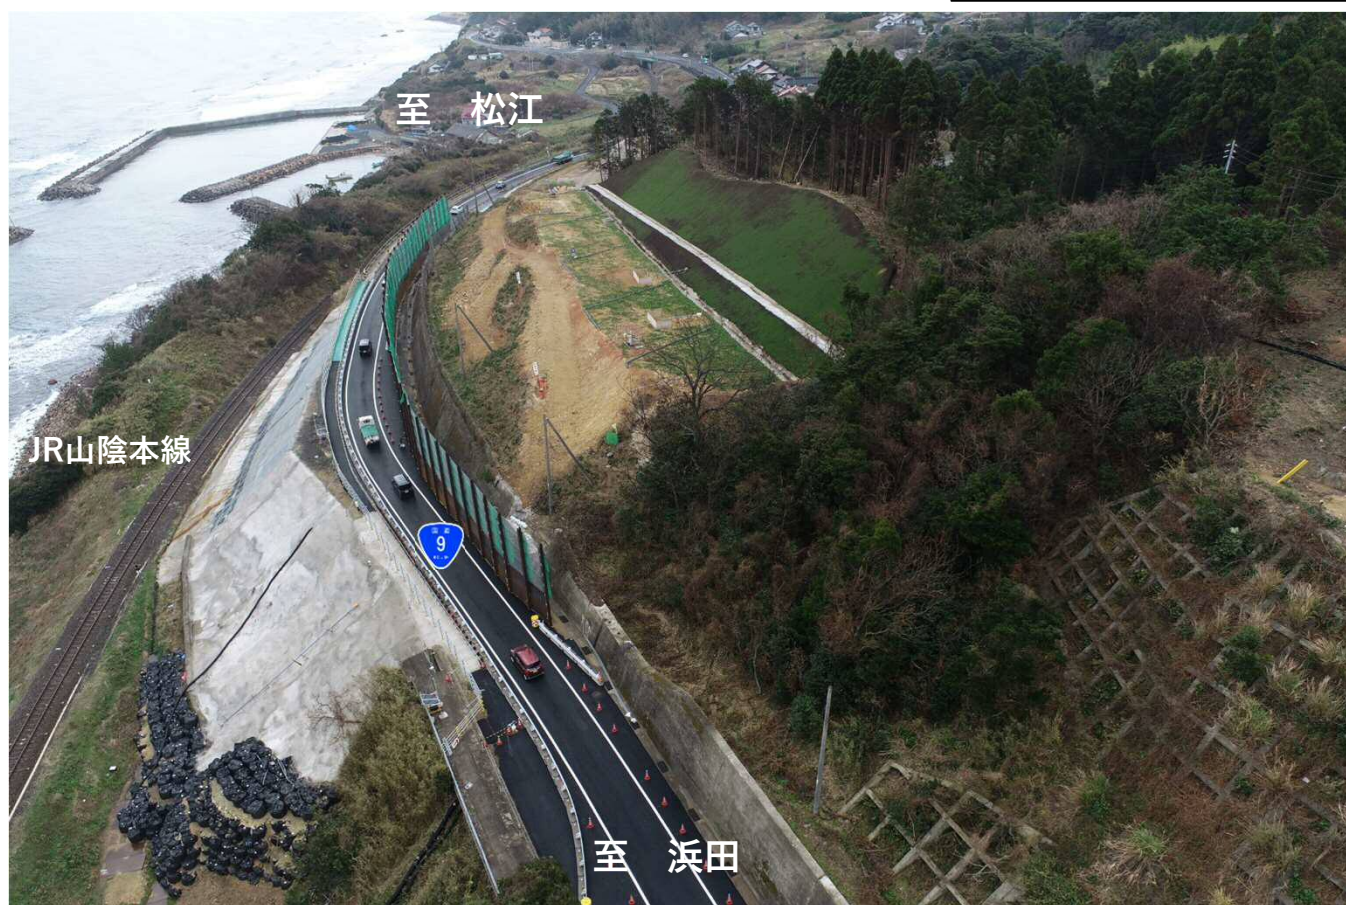
12/22 13:00時点

●本復旧工事着手前

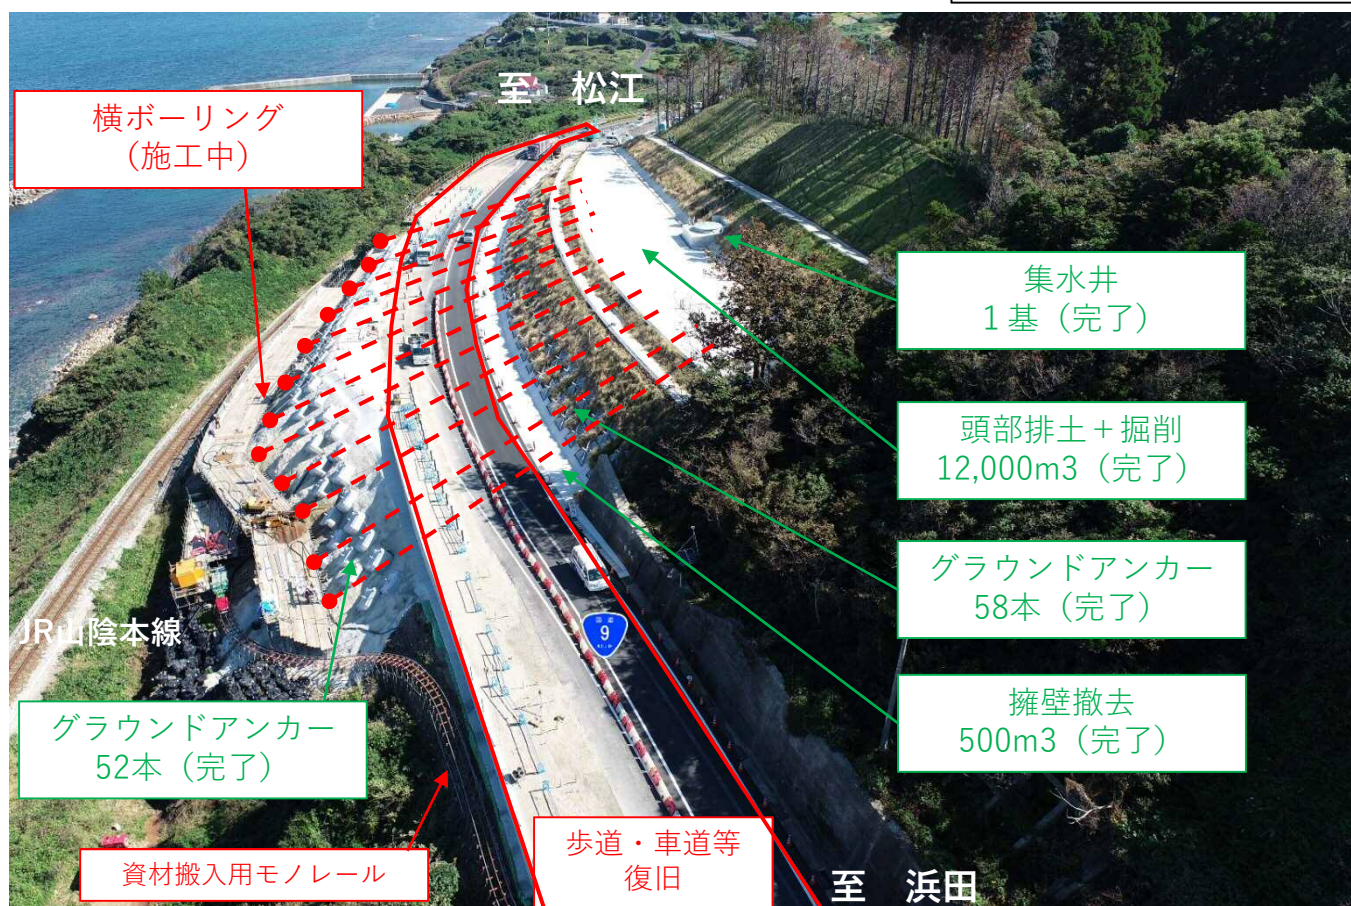
10/18 13:00時点

●本復旧工事施工状況

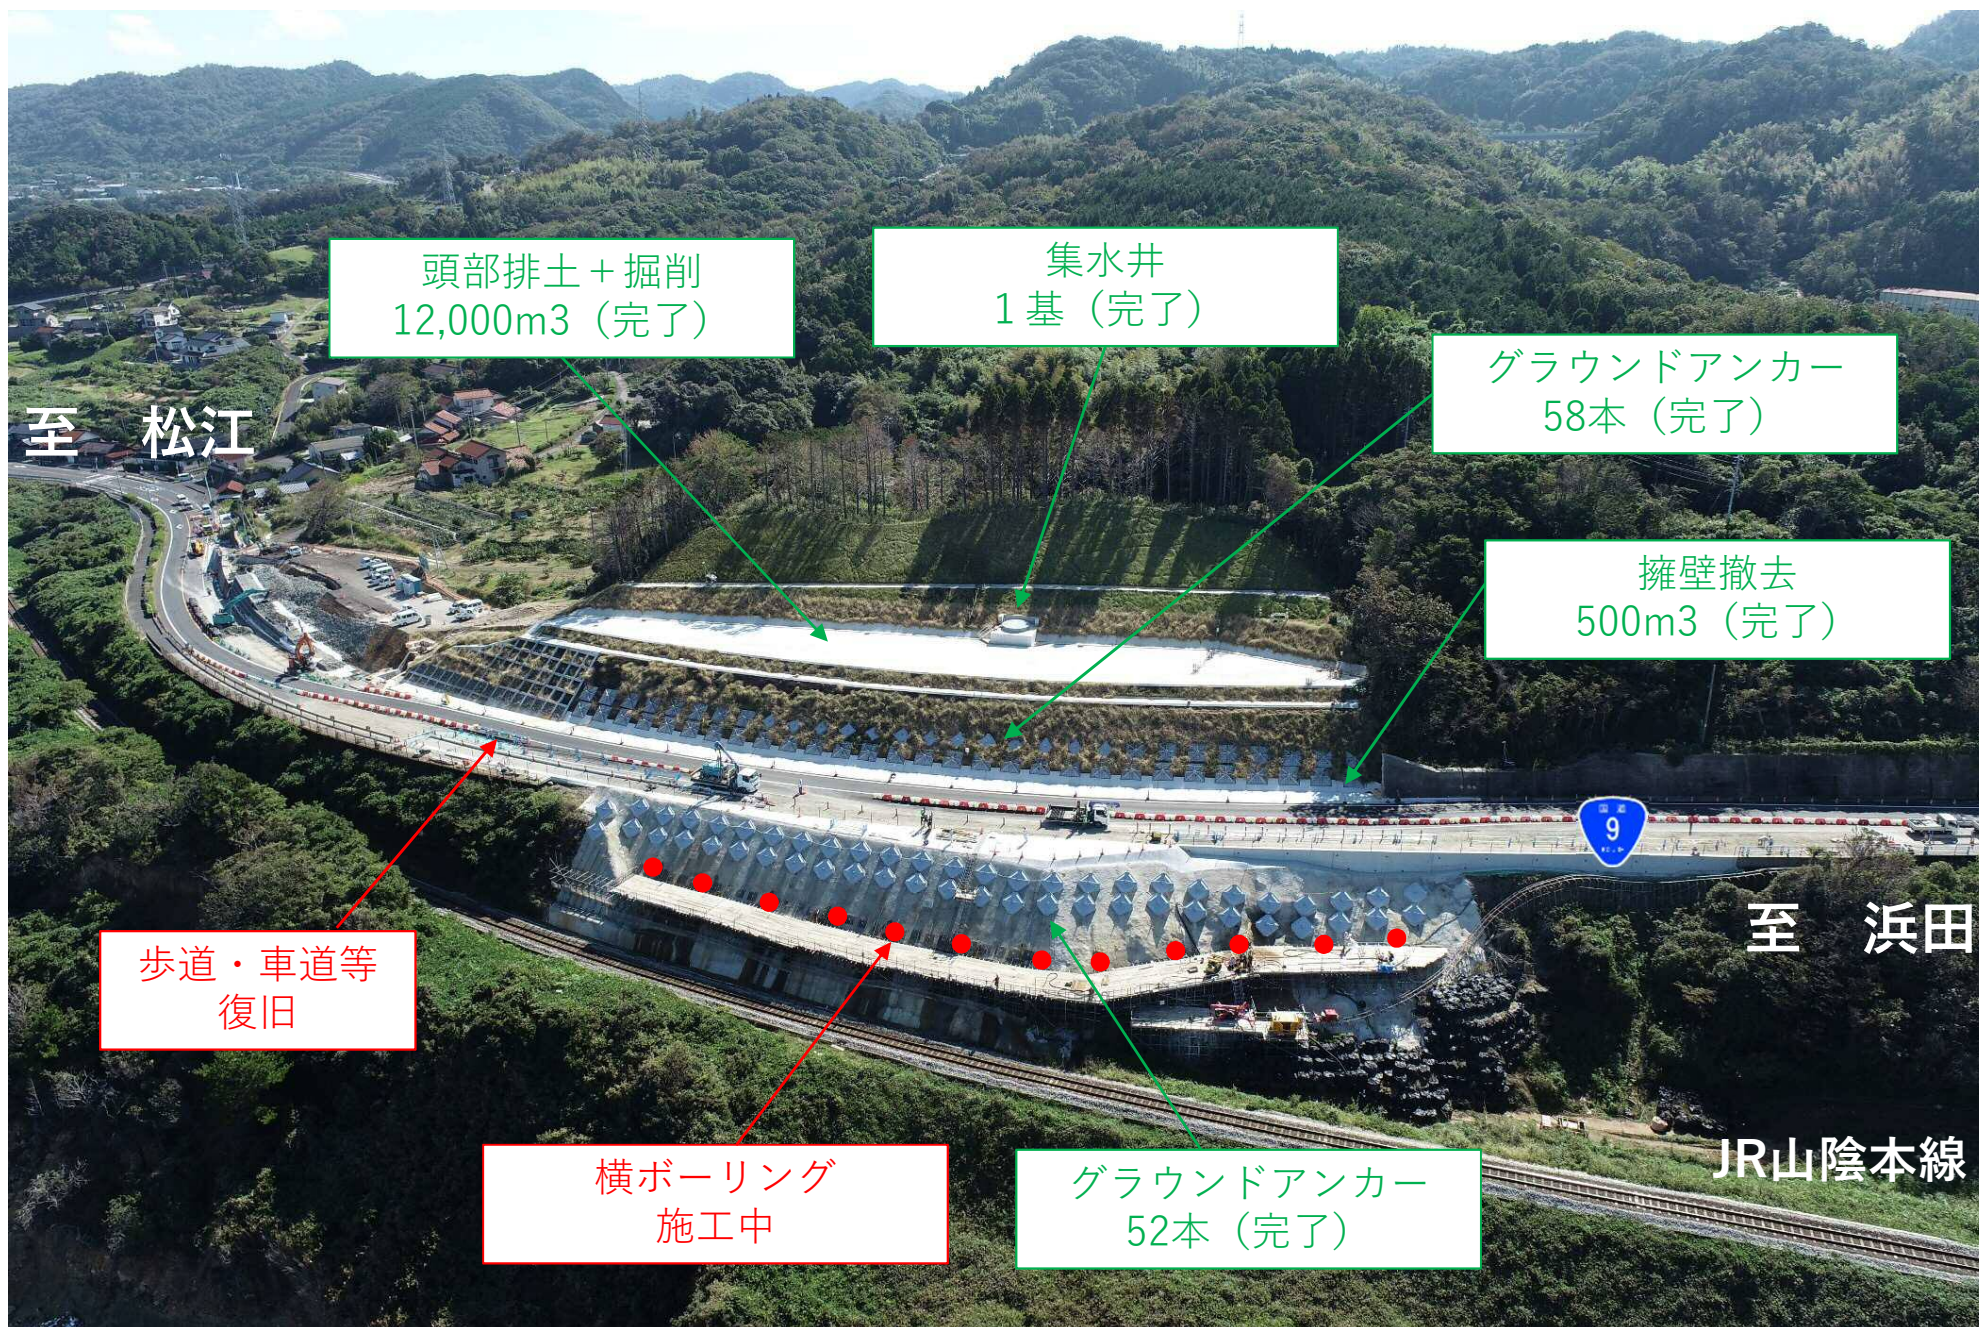
10/18 13:00時点

## ●本復旧工事施工状況
