## 「令和5年度第1回山陰道地すべり対策検討委員会」 の開催結果及び今後の予定について

## 山陰道地すべり対策検討委員会

令和5年度第1回山陰道地すべり対策検討委員会

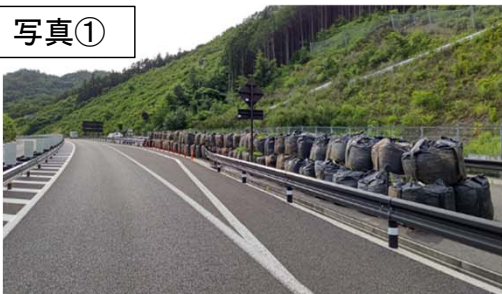
写真①

- ・ 7月7日～7月9日までに降り続いた大雨により、路面変状が発生。
- ・ 現地確認の結果、道路法面に地すべりが発生していることを確認。
- ・ 地すべりの規模は、概ね幅50m、高さ20m、奥行き45mであると推定される。
