第18回 中国地方ダム等管理フォローアップ委員会

灰塚ダム定期報告書  
灰塚ダム建設事業 事後評価書  
説明資料

平成23年10月

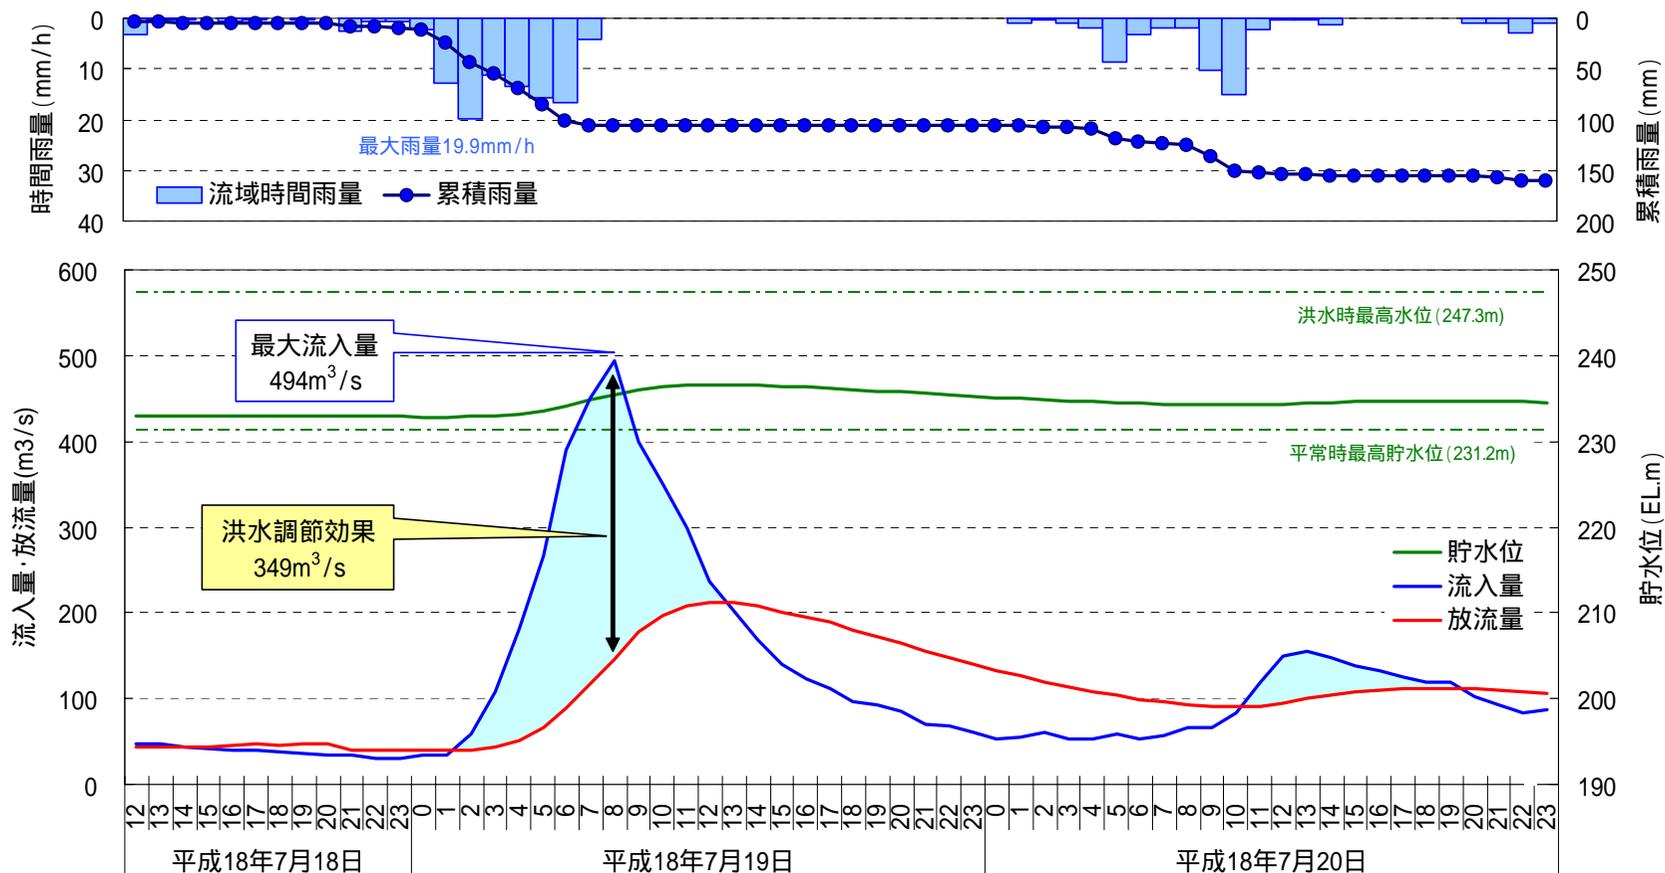
### 【洪水調節時の状況(平成18年7月19日)】

平成18年7月19日の梅雨前線による降雨は、最大1時間雨量19.9mmを観測し、ダムへの最大流入量は494m<sup>3</sup>/sに達した。この洪水で349m<sup>3</sup>/sをダムに貯留し、下流に流す水量を145m<sup>3</sup>/sに調節した。

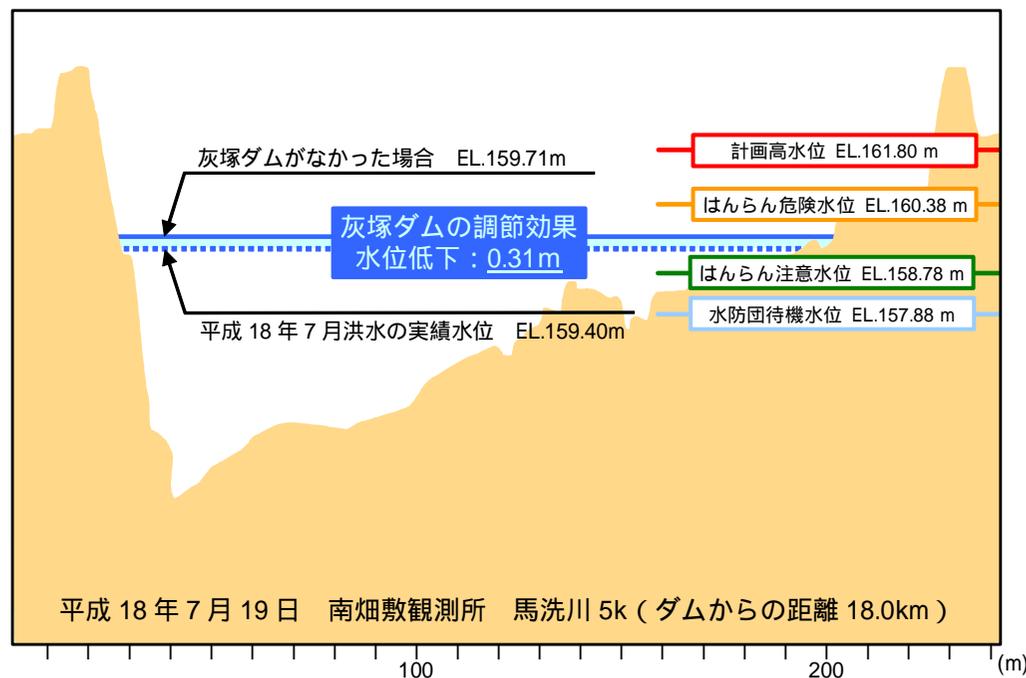
南畑敷地点における水位低減効果

灰塚ダムの洪水調節により、馬洗川の南畑敷地点では0.31mの水位低減効果があった。なお、ダム下流(上下川)の市場地点では1.32mの水位低減効果があった。

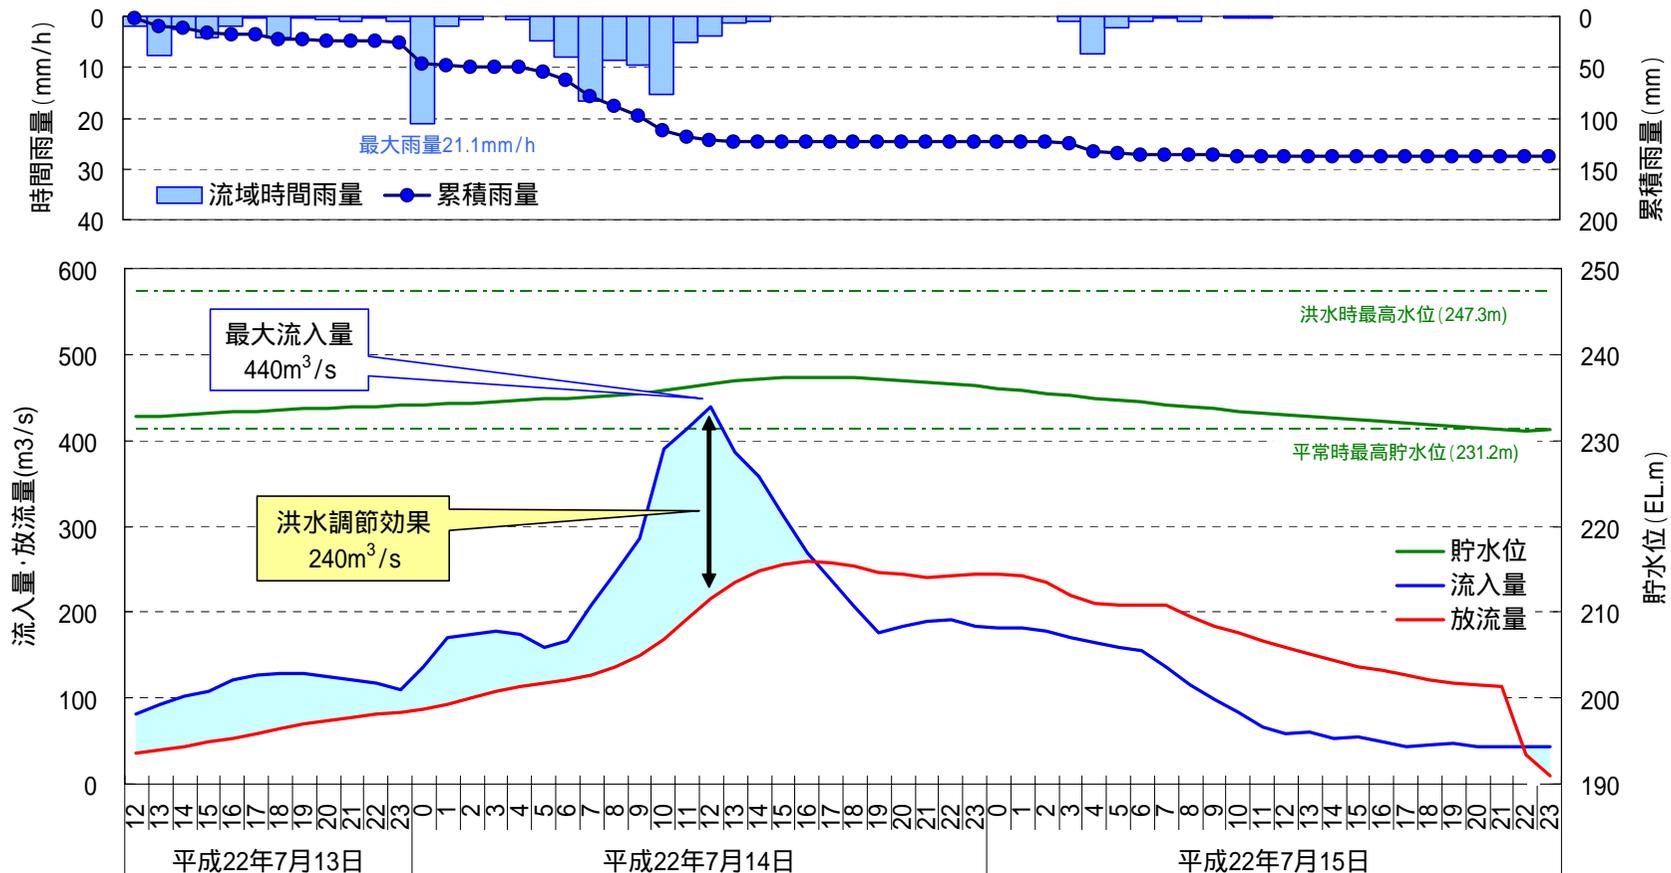
【洪水調節時の状況(平成22年7月14日)】

平成22年7月14日の梅雨前線による降雨は、最大1時間雨量21.1mmを観測し、ダムへの最大流入量は440m<sup>3</sup>/sに達した。この洪水で240m<sup>3</sup>/sをダムに貯留し、下流に流す水量を200m<sup>3</sup>/sに調節した。

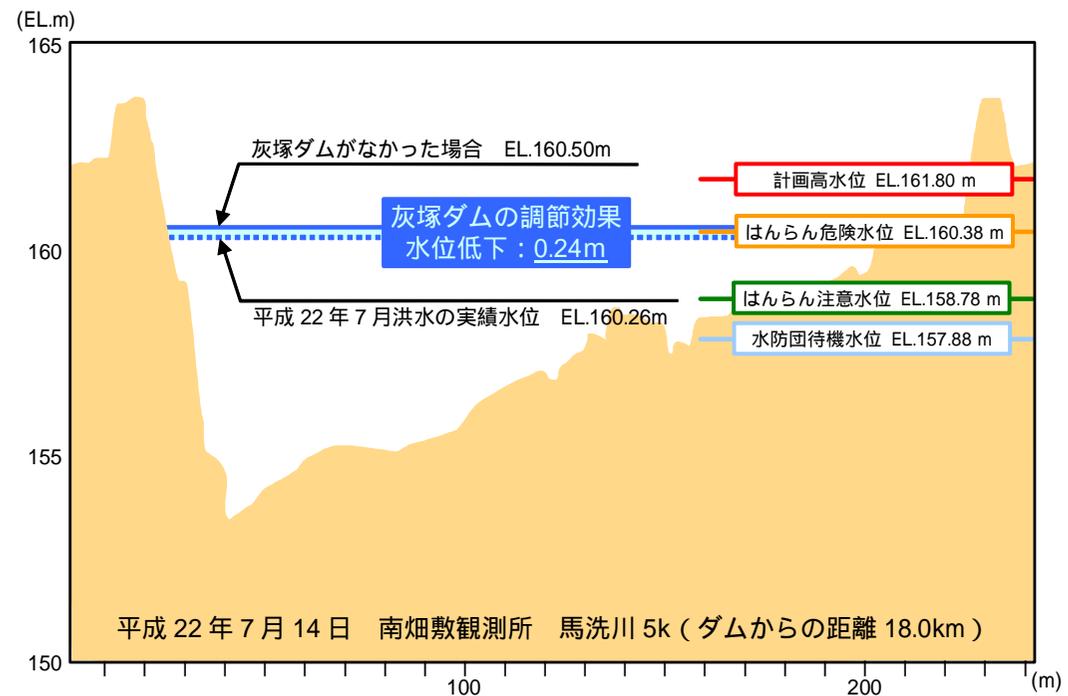
南畑敷地点における水位低減効果

灰塚ダムの洪水調節により、馬洗川の南畑敷地点では0.24mの水位低減効果があった。なお、ダム下流(上下川)の市場地点では0.75mの水位低減効果があった。

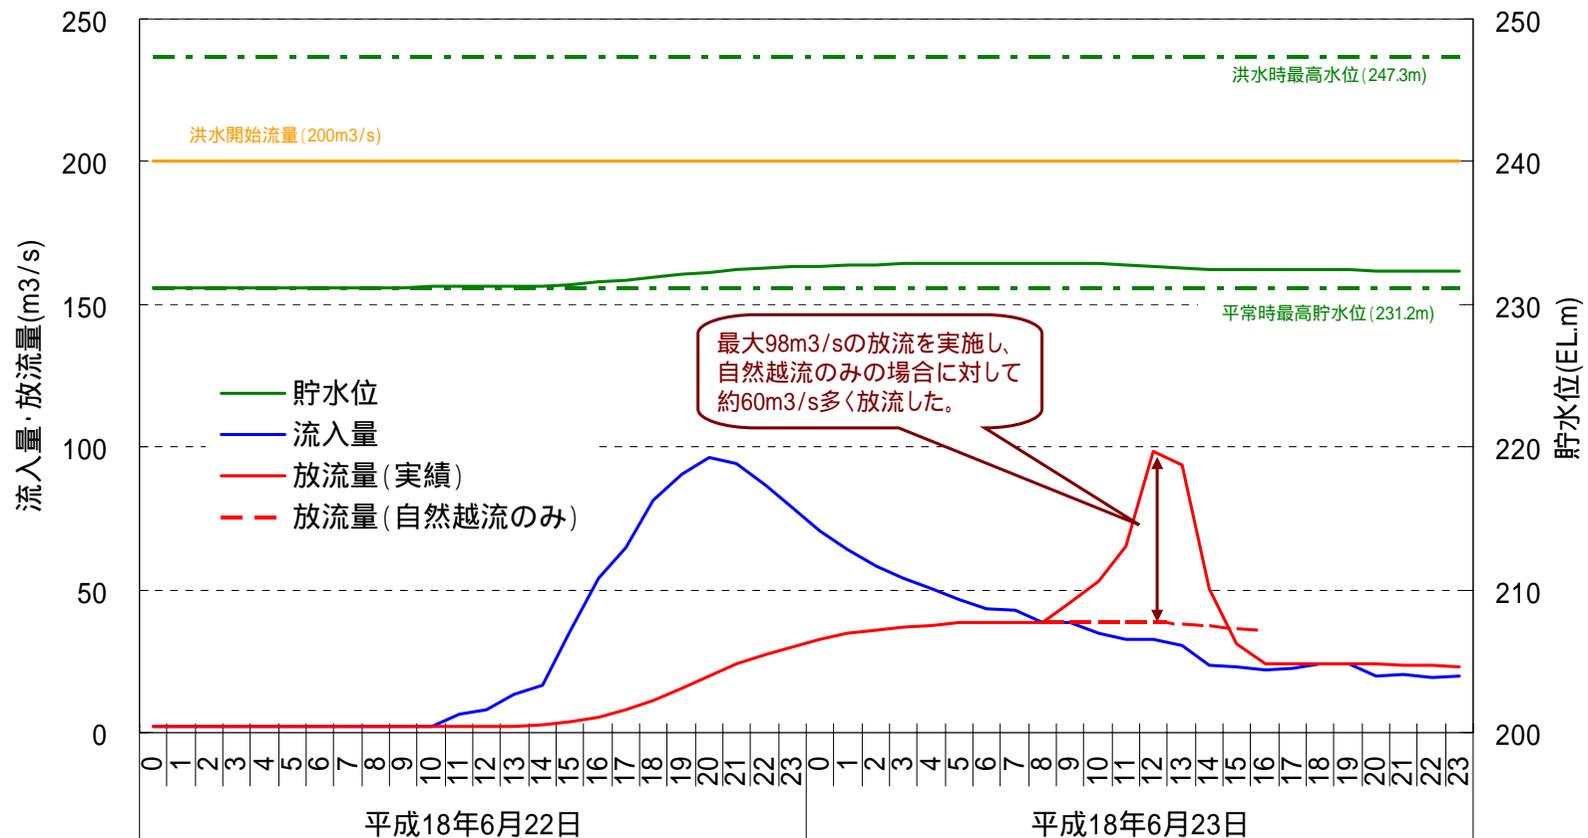
【中小出水の再現状況(平成18年6月22～23日)】

灰塚ダムでは下流河川流量の平準化対策として、流入量 $200\text{m}^3/\text{s}$ 未満の中小出水時には、必要に応じて洪水を再現させる操作を行っている。中小出水の再現はこれまで合計4回実施しているが、平成18年6月22～23日の出水時には自然越流のみの場合に対して約 $60\text{m}^3/\text{s}$ 多い放流を行った。

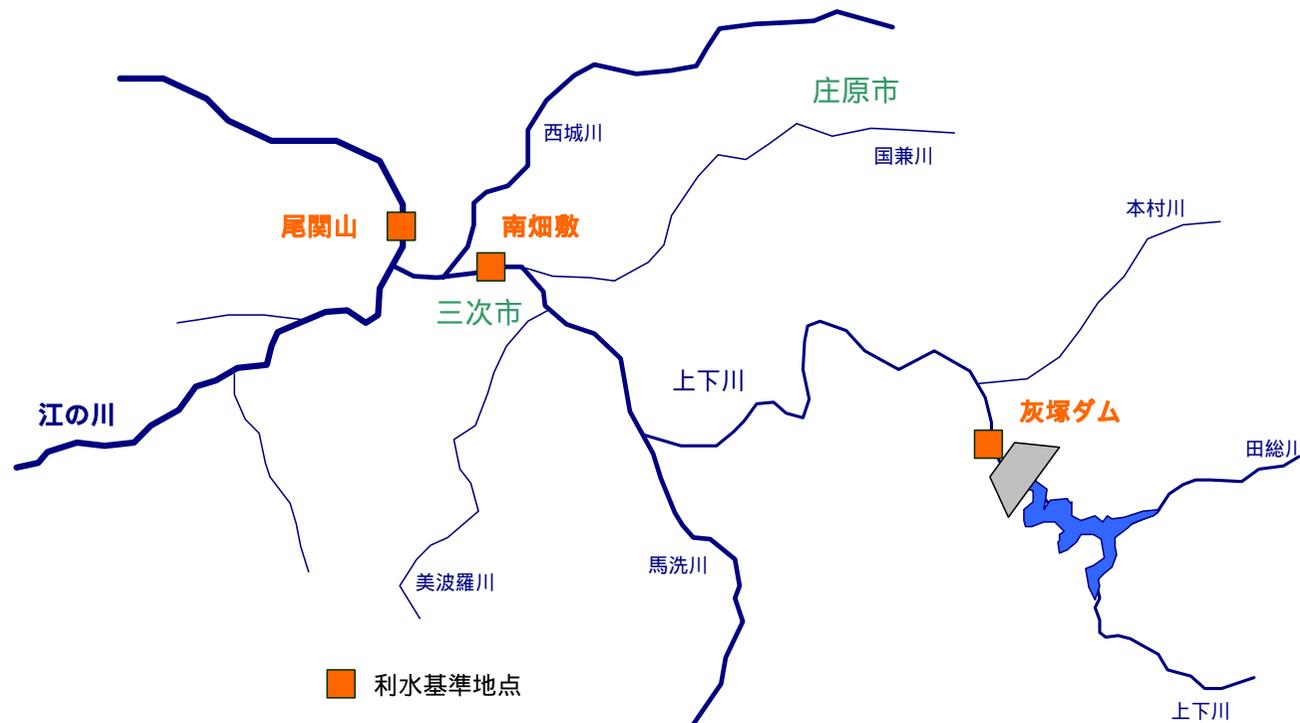
下流における既得用水の補給や河川環境の保全など流水の正常な機能の維持と増進をはかるため、8,750,000m<sup>3</sup>の利水容量を利用して補給を行う。

三次市及び庄原市に対して、950,000m<sup>3</sup>の利水容量を利用し、最大15,000m<sup>3</sup>/日の新規水道用水の補給を行う。

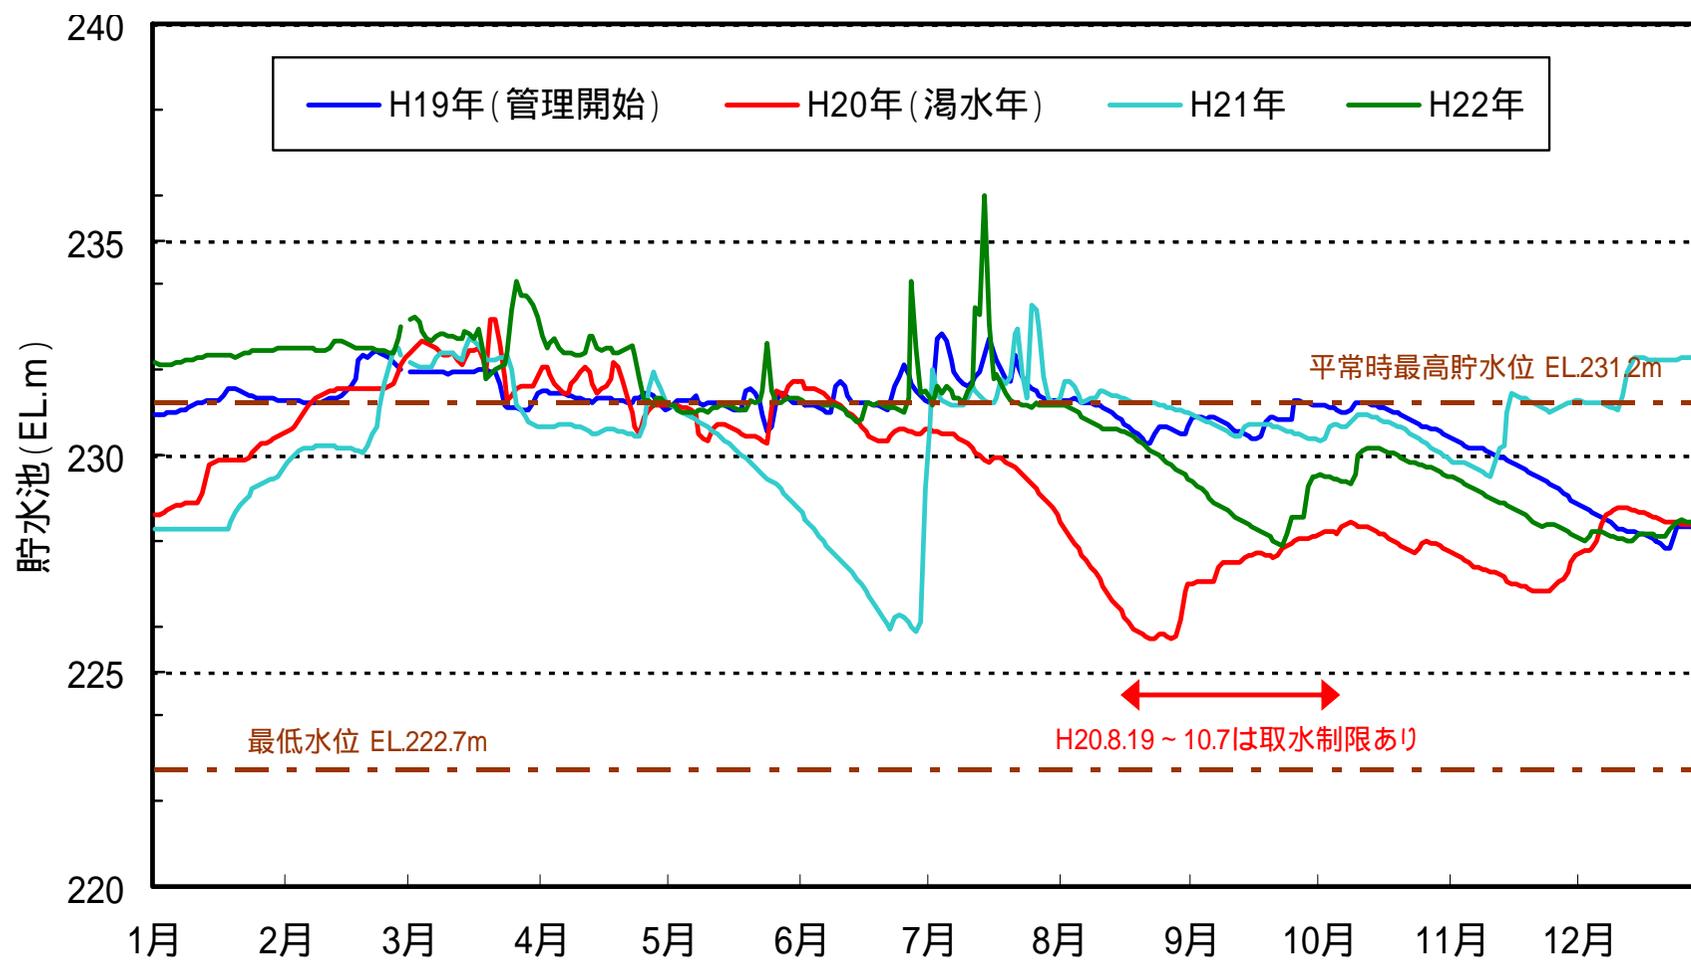
【灰塚ダム貯水池運用図(平成19～22年)】

灰塚ダムでは平成20年に湧水が発生しており、当該年は8/19～10/7の期間に取水制限が実施された。

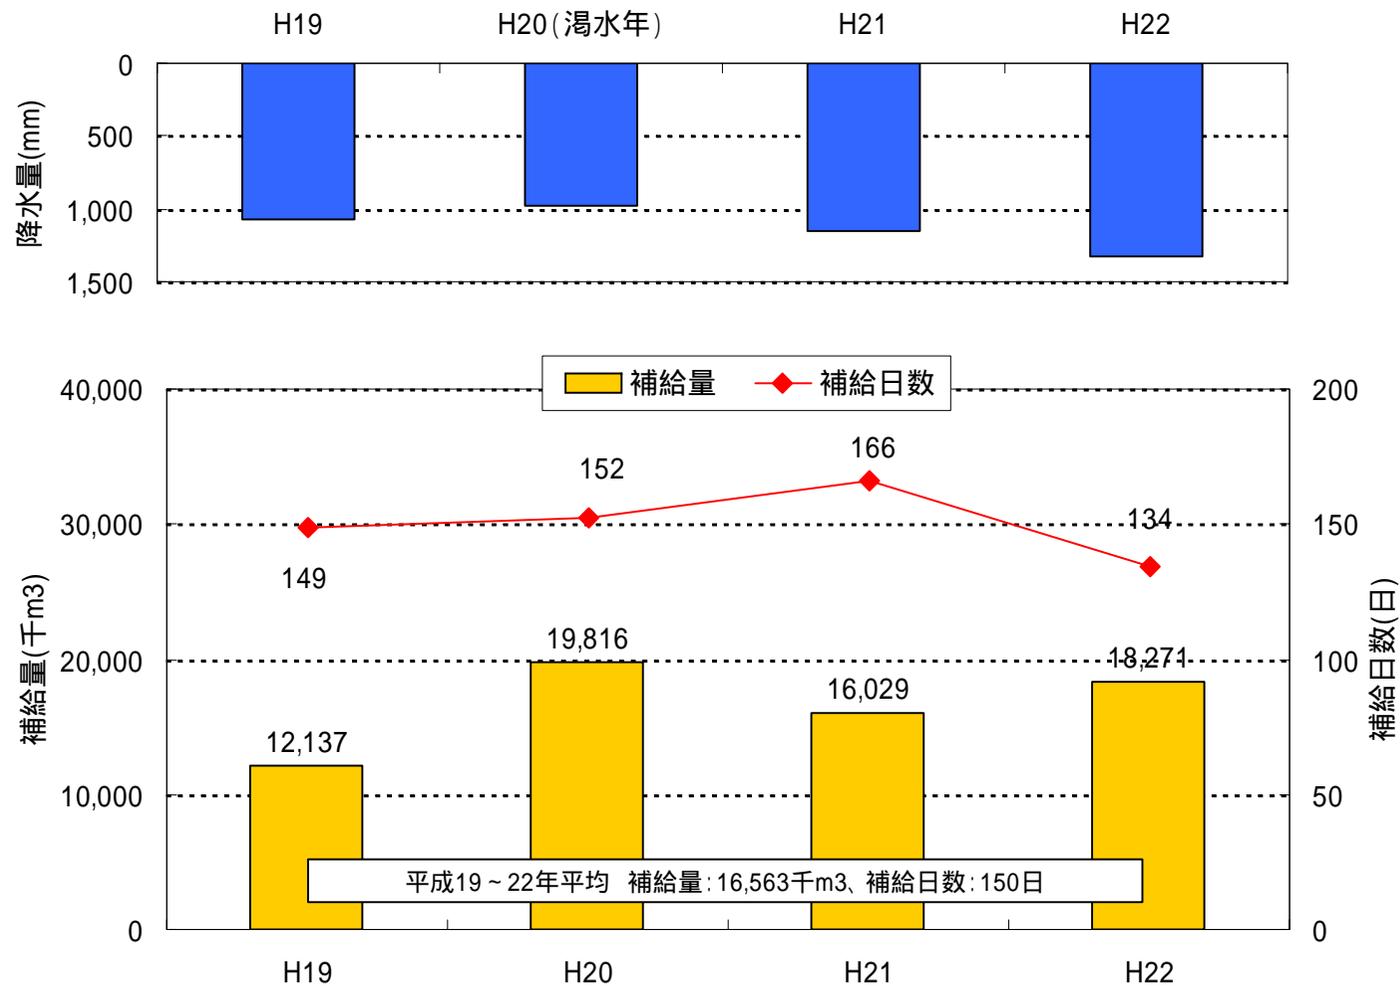
【灰塚ダム年間補給実績】

灰塚ダムは、下流河川における正常流量及び水道用水に対し、年平均で150日程度、約16,500千m<sup>3</sup>の補給を行っている。

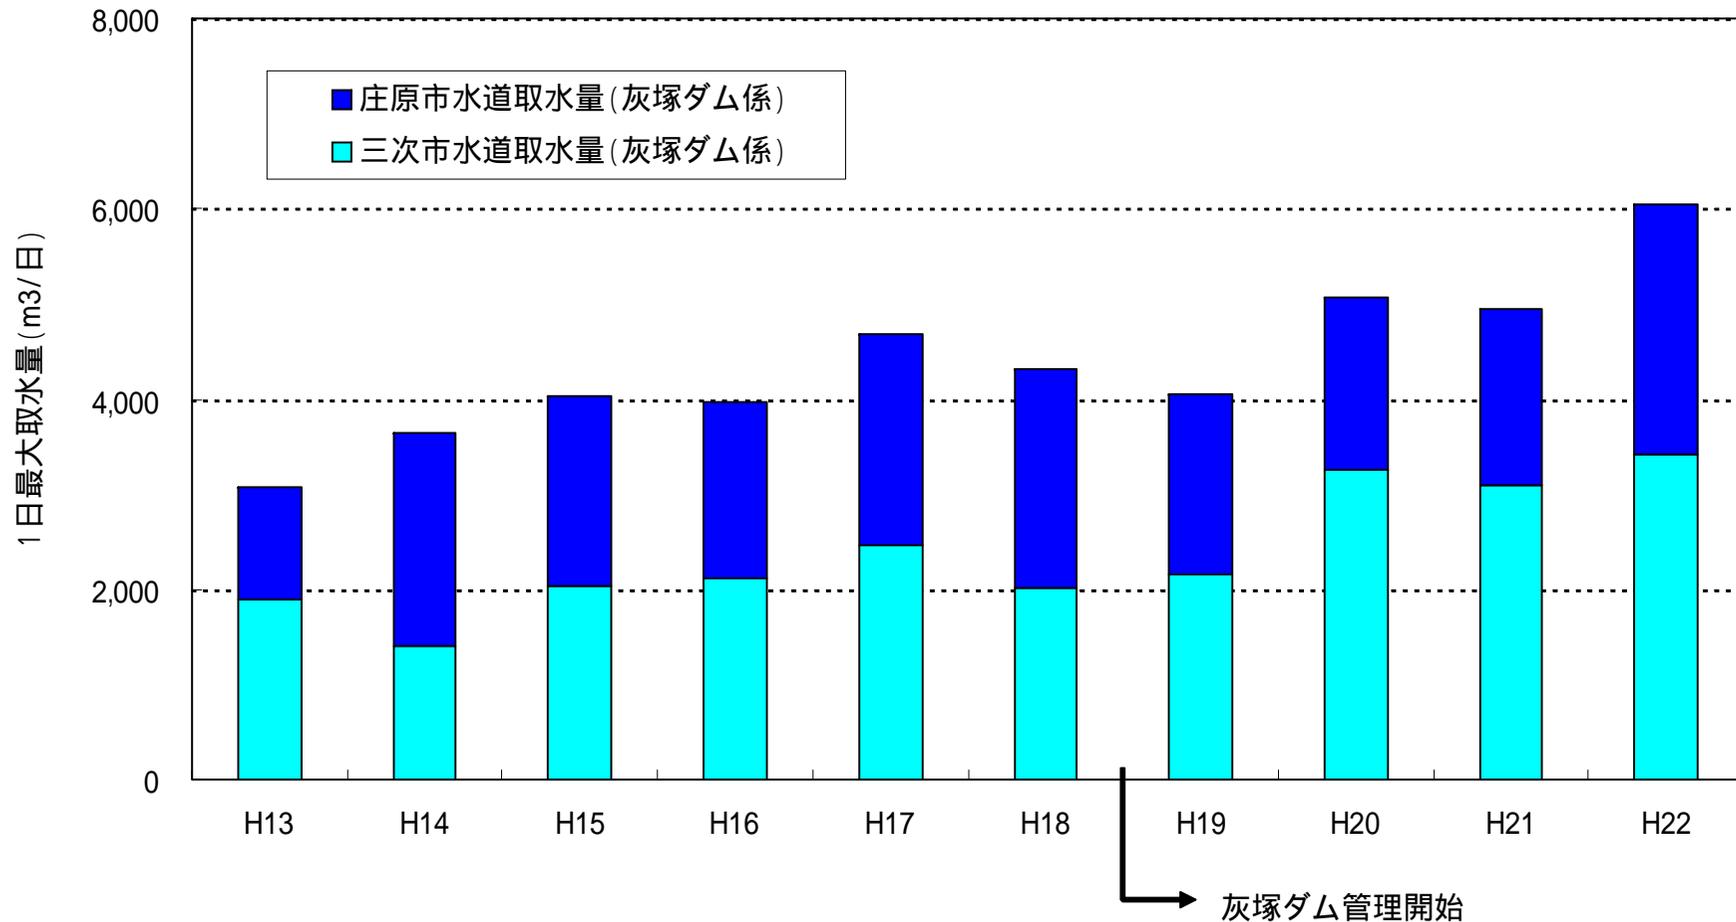
【三次市上水道・庄原市上水道の1日最大取水量の経年変化】

ダム下流に安定した流量を補給することにより、三次市及び庄原市では水道用水が安定して取水されている。

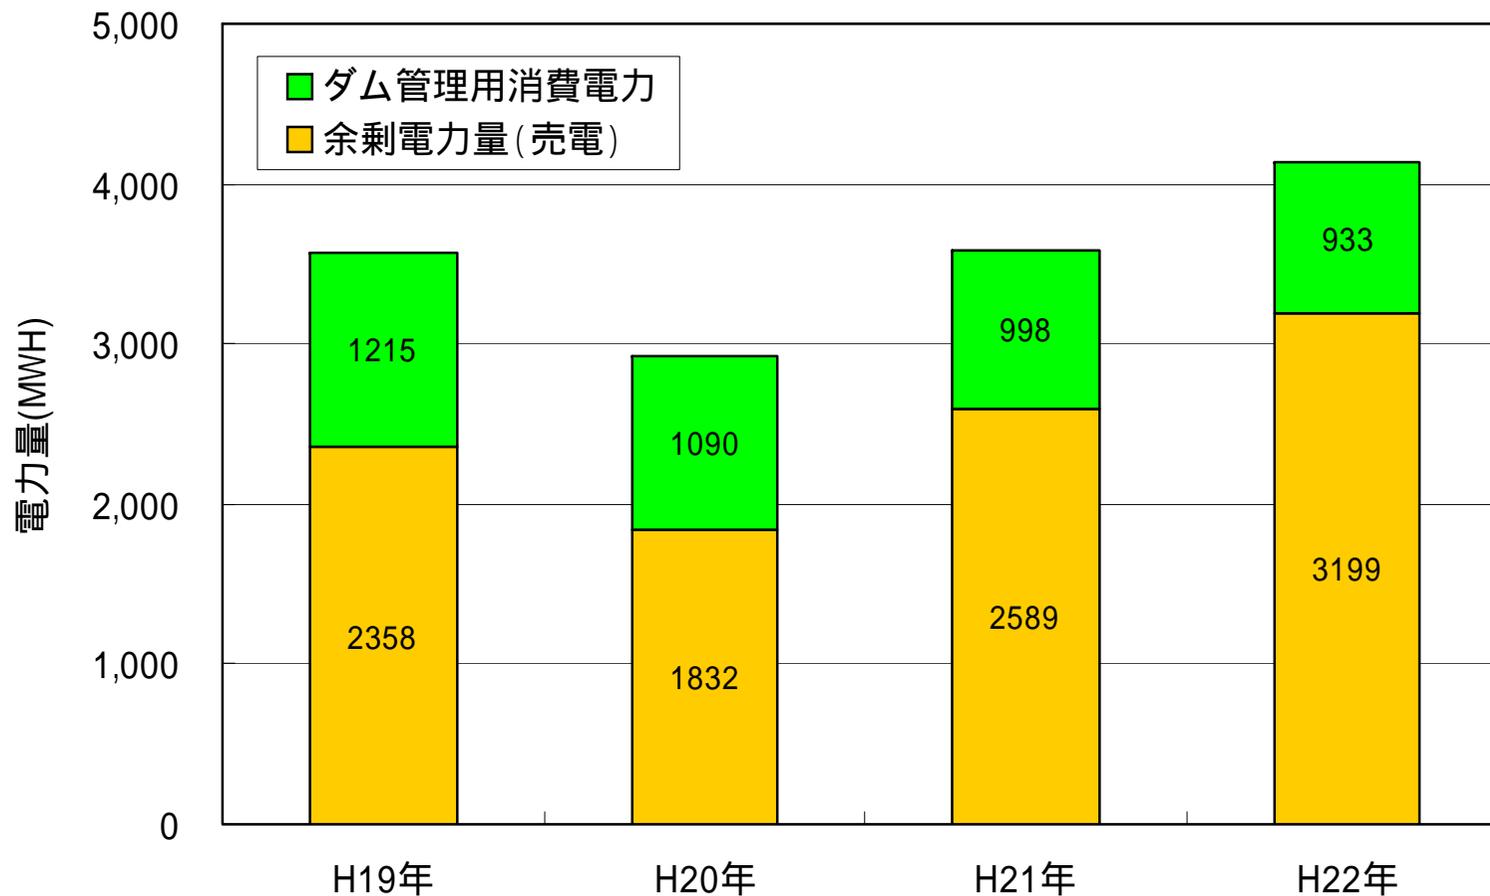
【年間発生電力量】

灰塚ダムでは、維持流量を活用した管理用発電を行っている。発電した電力は水質保全用電力等のダム管理用電力に利用している。余剰電力は中国電力株式会社へ売電している。

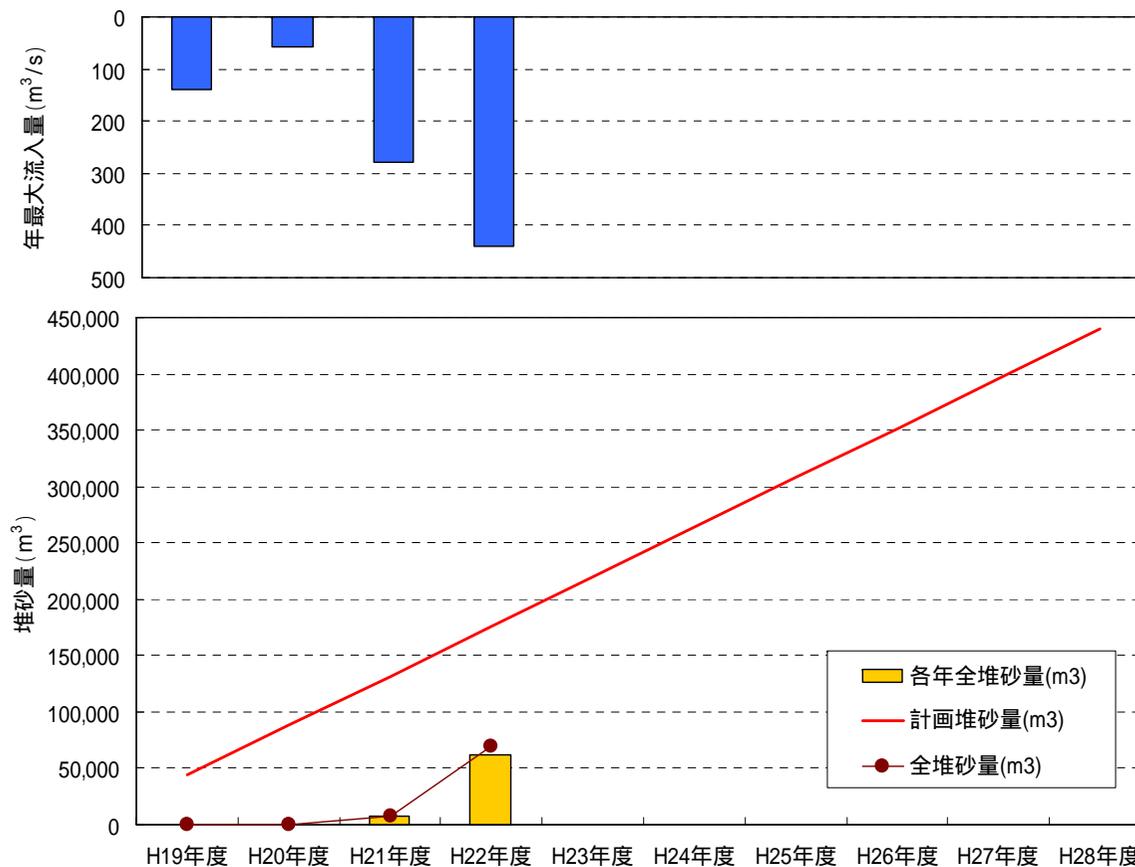
【灰塚ダム堆砂経年変化図】

平成22年度(4年経過)時点の全堆砂量は6.9万 $m^3$ であり、計画堆砂量(17.6万 $m^3$ )を下回っている。平成22年度は大きな出水があったため、堆砂量の増加が見られたが、計画堆砂量に対して余裕がある状態である。

平成22年度までの総堆砂量は6.9万 $m^3$ であり、計画堆砂量(17.6万 $m^3$ )を下回っている。

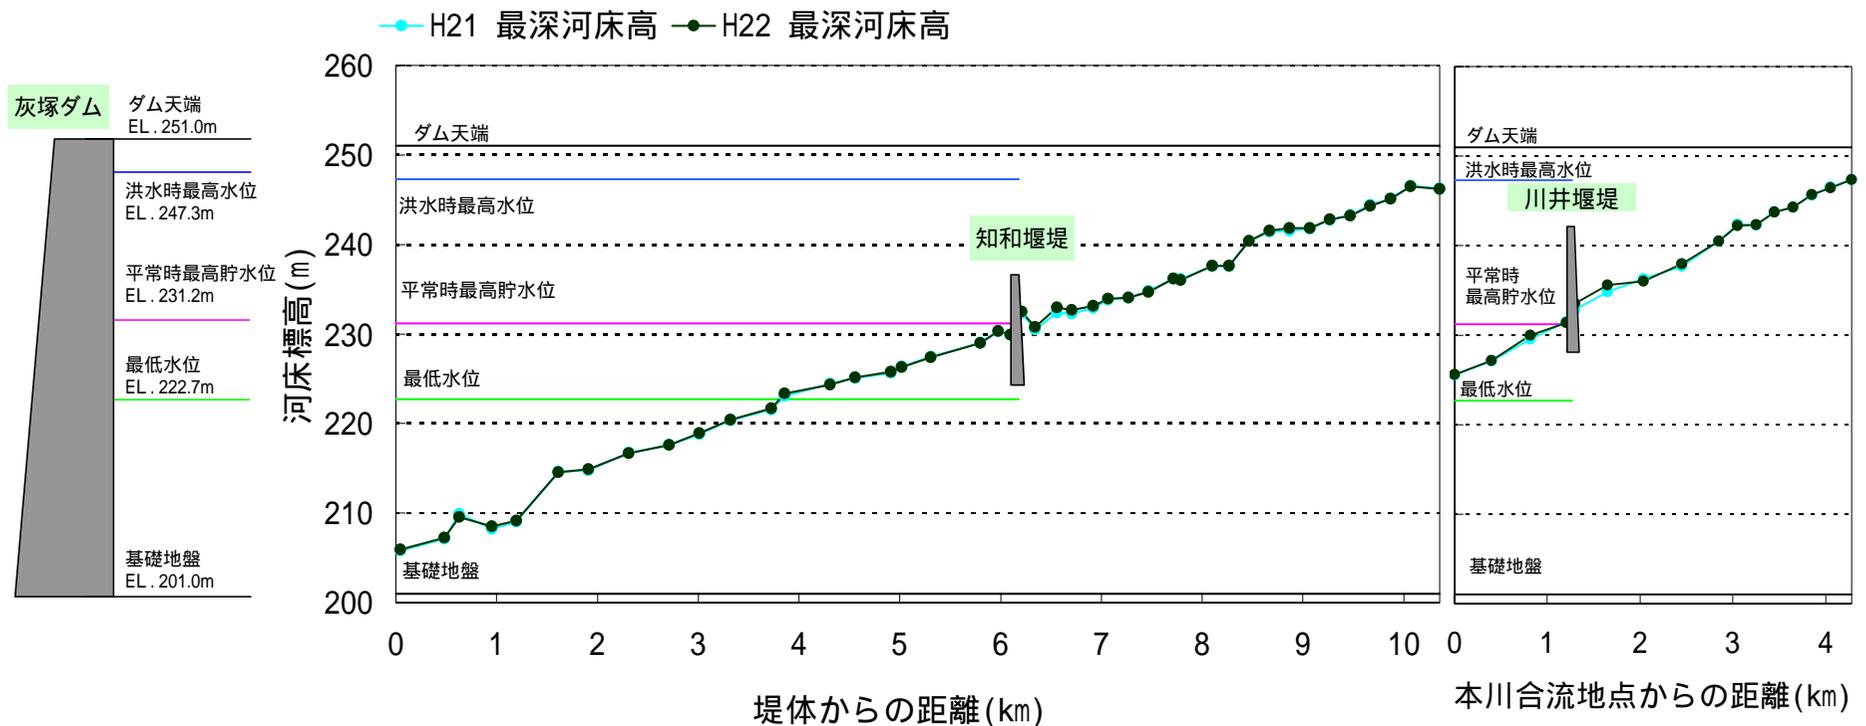
【灰塚ダム貯水池の最深河床高の推移】

灰塚ダム貯水池の最深河床高縦断面図をみると、全体的に堆砂の進行はみられない。

貯水池の最深河床高は、前年度調査から大きな変化は見られない。

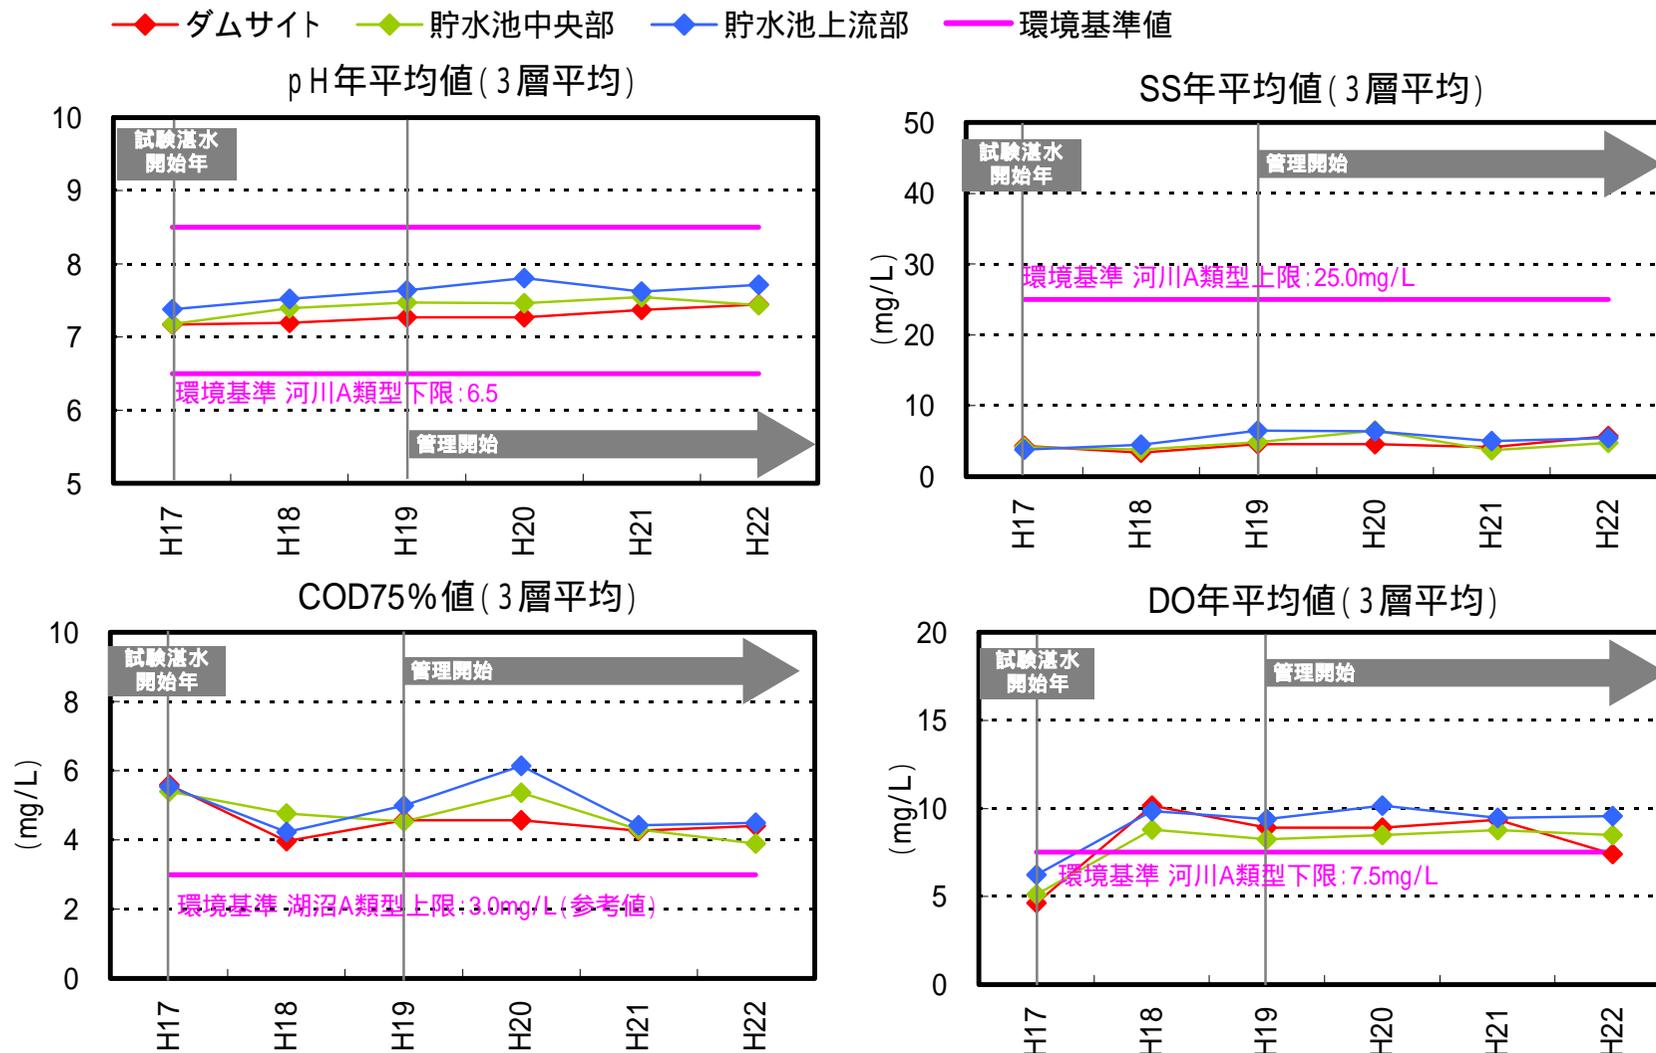
ダム貯水池は環境基準が設定されていないため、参考値として河川・湖沼のA類型と比較すると、ダム貯水池のpH、SSについては、参考値を満足し、DOについても参考値を概ね満足する。COD75%値は、参考値を超過している。

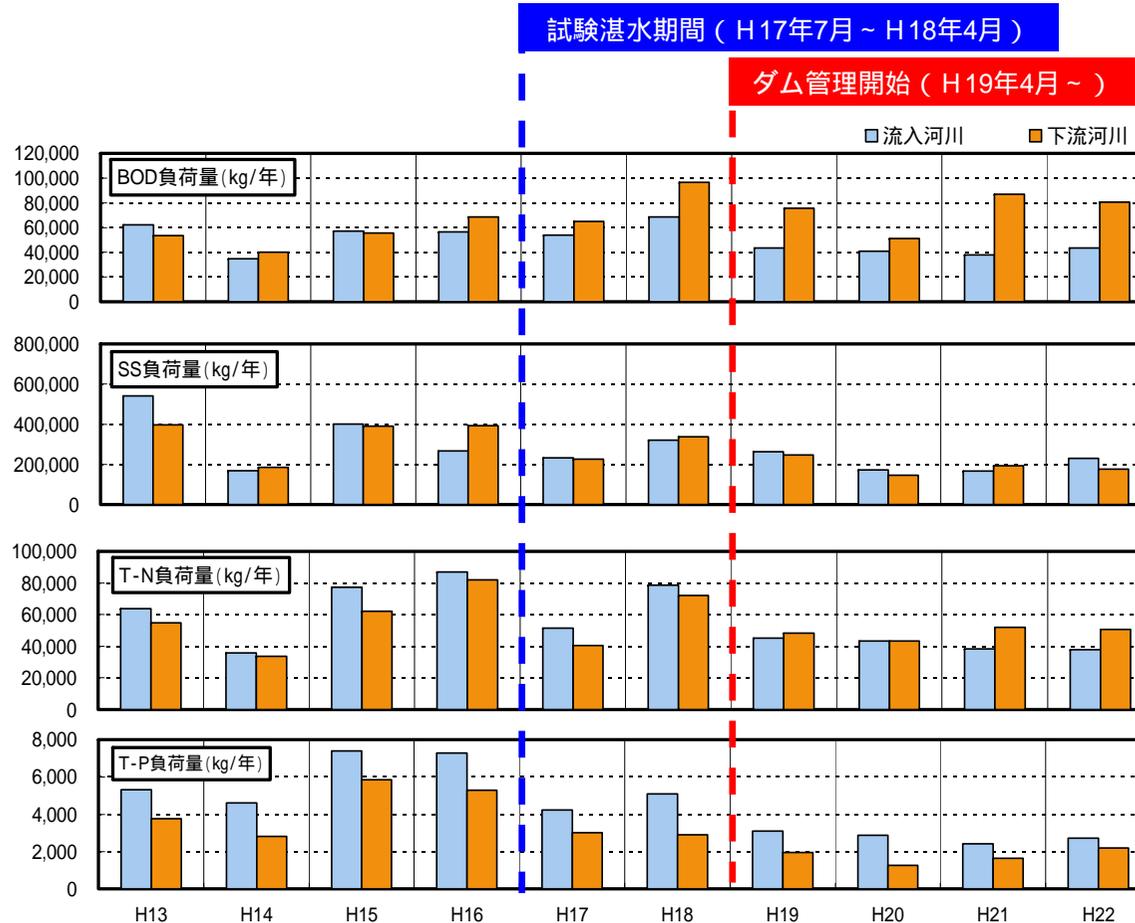
【流入河川と下流河川の比較から見たダムによる負荷量の変化】

富栄養化等に関連する項目のダム湛水前後の変化をみると、BODとT-Nは下流河川の増加傾向となっている。BOD増加の要因は貯水池内での内部生産の影響が考えられる。また、T-N増加の要因は藍藻綱による大気中からの窒素の取り込みや出水時等に底層に堆積した窒素が溶出して下流へ流れたことなどが考えられる。SSについてはダム湛水前後で流入河川・下流河川の関係に大きな変化はみられない。T-Pについてはダム湛水前後で流入負荷量自体の減少傾向がみられる。

水質：定期水質調査の年平均値を用いた。流入河川は上安田地点・竹の花地点、下流河川は、H17年7月までは計納地点、それ以降はダム放流口地点とした。  
 流量：H13年からH17年7月までの流量は、計納地点の平水流量を、上下川及び田総川についてその値を流域面積比(55:45)に割り振ったものを用いた。H17年8月からは、ダム管理年報の流入量・放流量の平水流量を用いた。

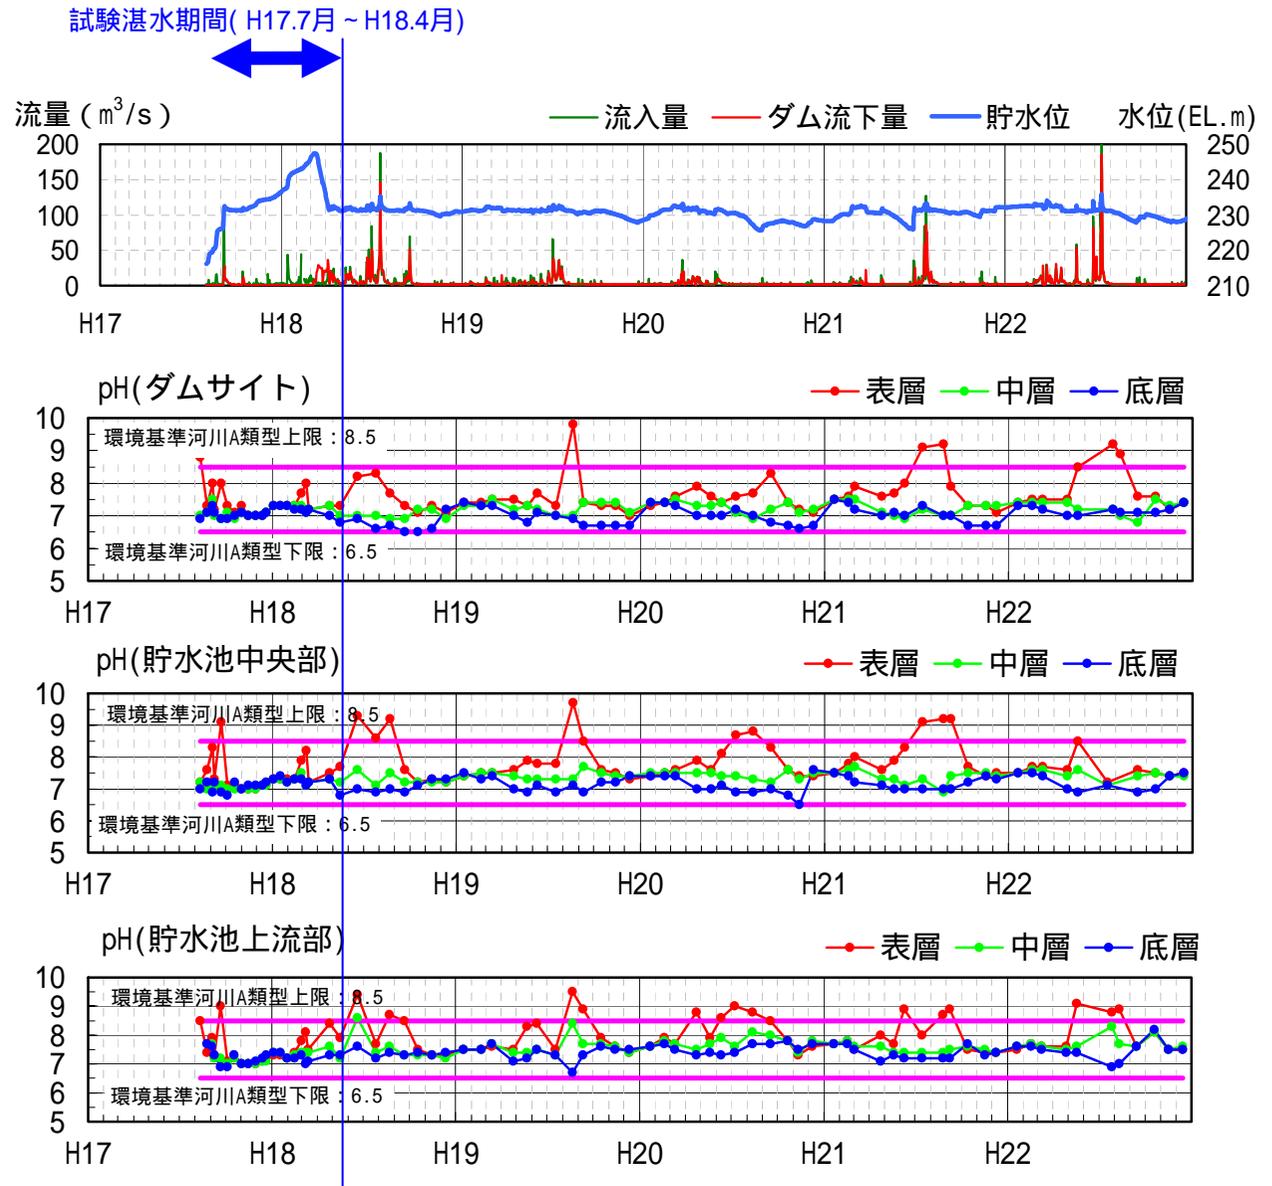
1)pH  
 いずれの地点も、中層～底層のpHは6.5～7.5程度で、環境基準を満足している。  
 表層のpHは夏季に環境基準を上回る傾向が見られるが、これは藻類の光合成により上昇しているものと考えられる。

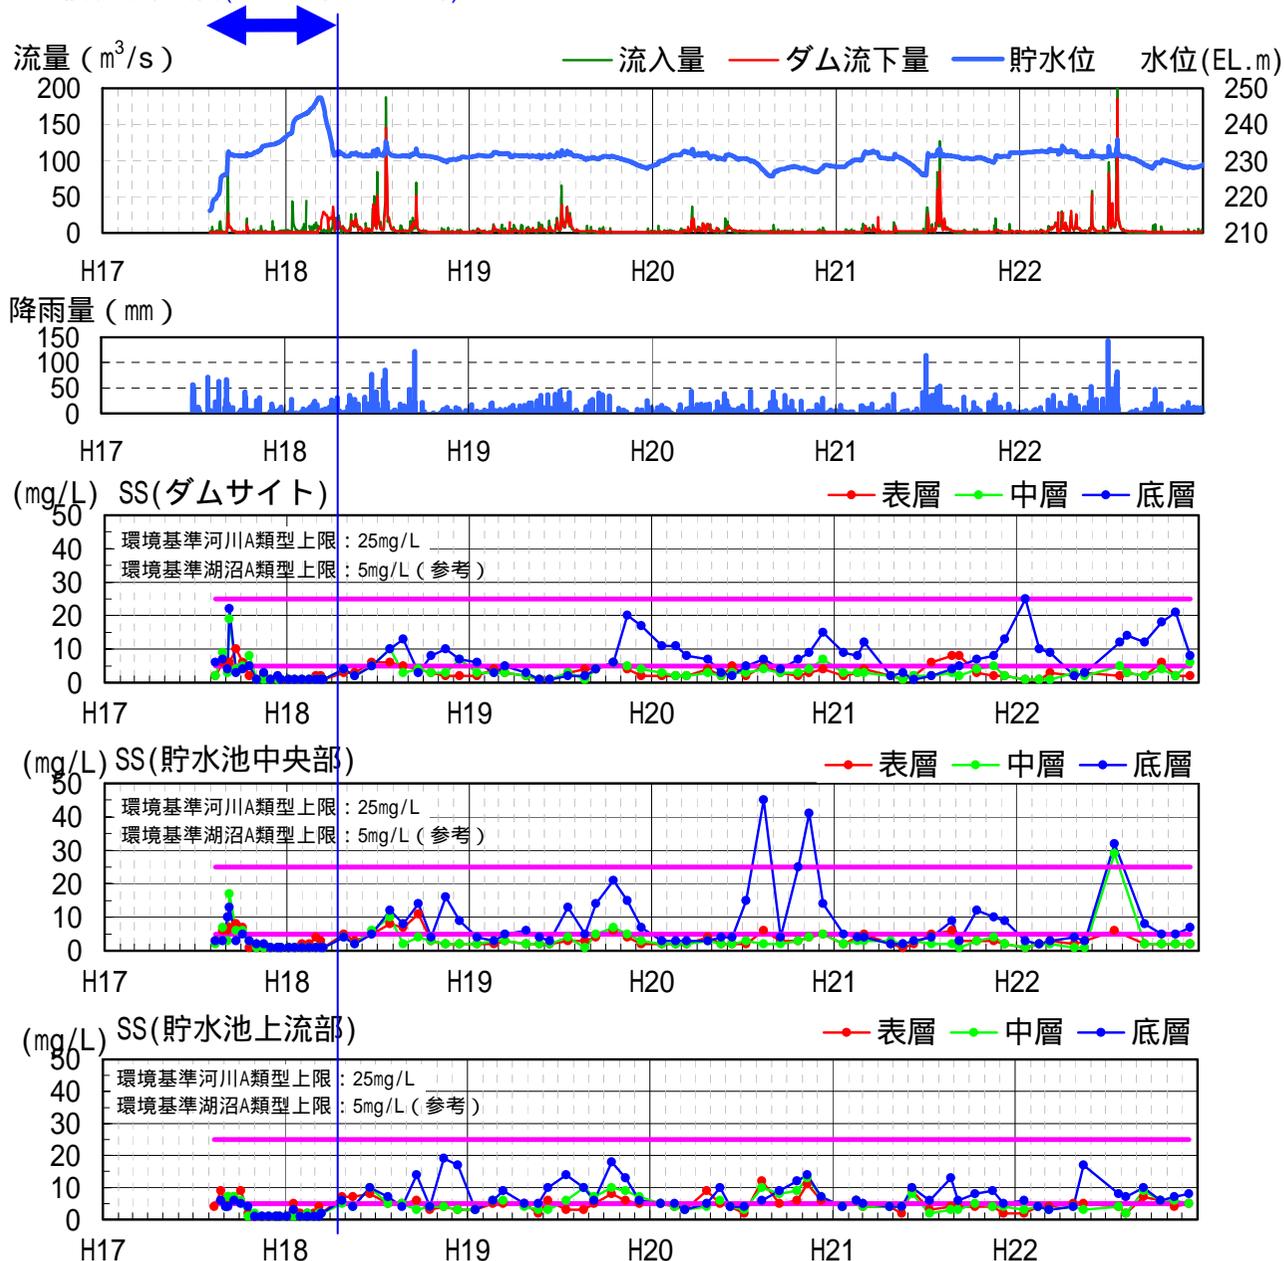
貯水池表層・中層では、概ね10mg/L以下で推移しており、長期間高い濃度とはなっていない。

貯水池底層は、平常時において高い濃度となる場合があり、これは底泥から溶出してきた金属が酸素と結合することで粒子状になり、SSとして検出されているものと考えられる。

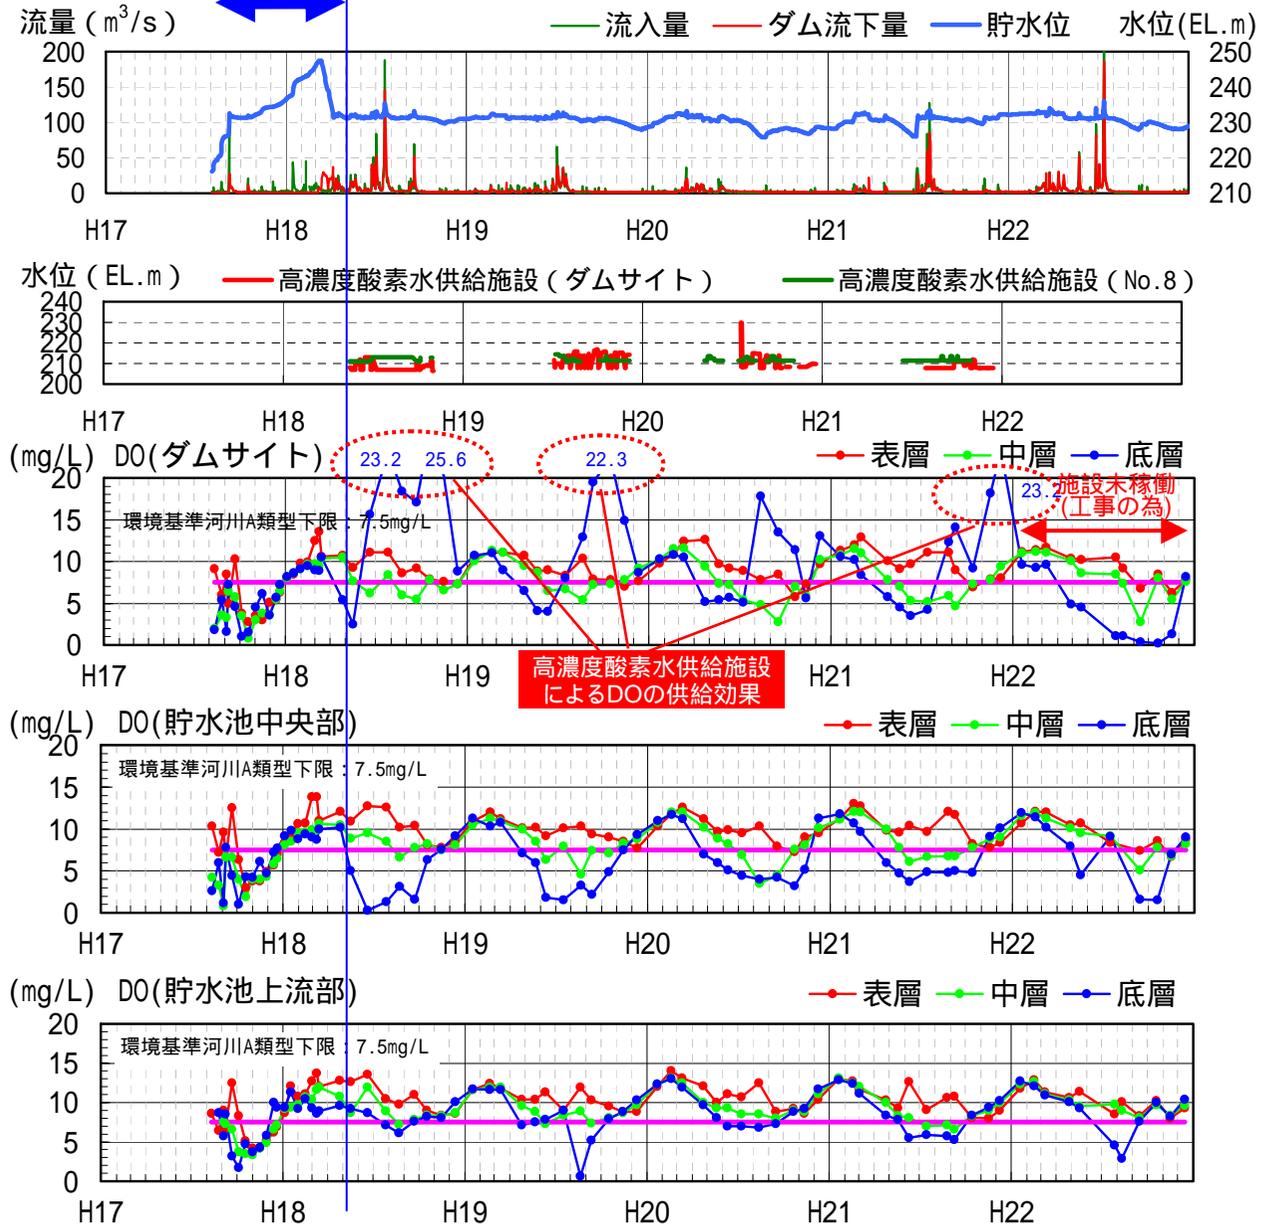
3)DO  
 表層は概ね環境基準を満足している。一般的に、水温躍層が形成されるダムでは、底層のDOは夏季から秋季にかけて低下するが、灰塚ダムではH18年～H21年の時期に稼動した高濃度酸素水供給施設の効果により、ダムサイトにおいて底層DOが回復し、嫌気化が解消されている。なお、施設の稼動を停止したH22年の底層は、9月～10月に嫌気化している。  
 貯水池中央部、貯水池上流部では、夏季に底層DOが低下する傾向が見られる。
