第18回 中国地方ダム等管理フォローアップ委員会

灰塚ダム定期報告書  
灰塚ダム建設事業 事後評価書  
説明資料

平成23年10月

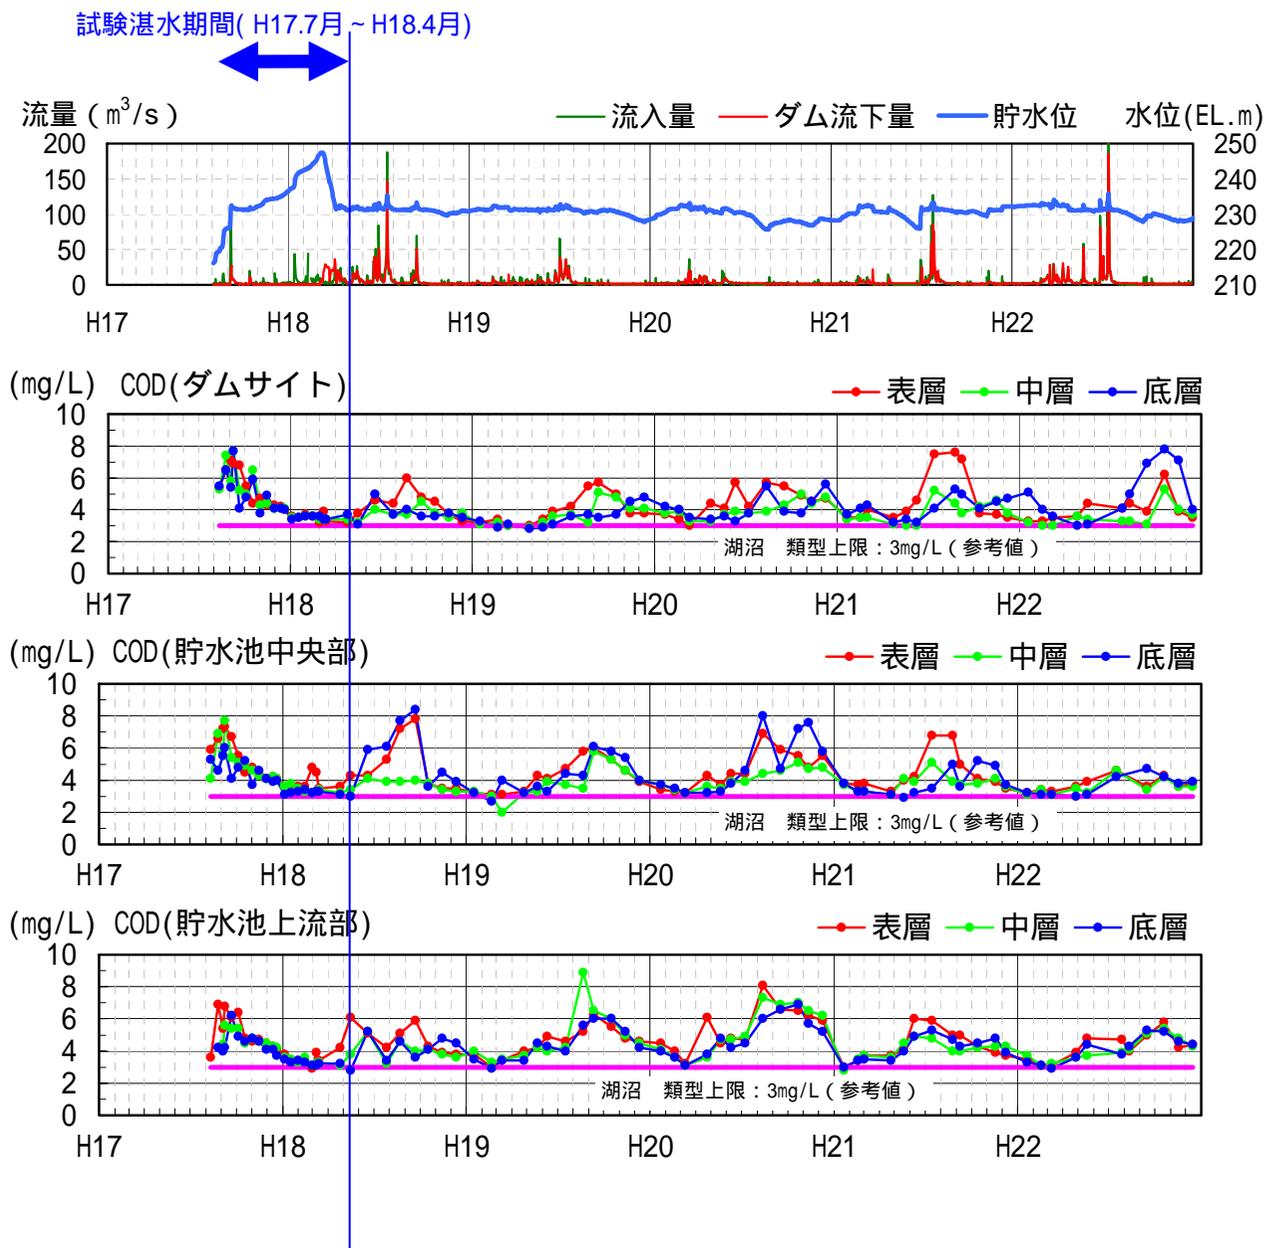
4) COD  
 CODは夏季から秋季にかけて表層で高く、藻類の増殖によるものと考えられる。  
 なお、BODもCODと同様の傾向である。

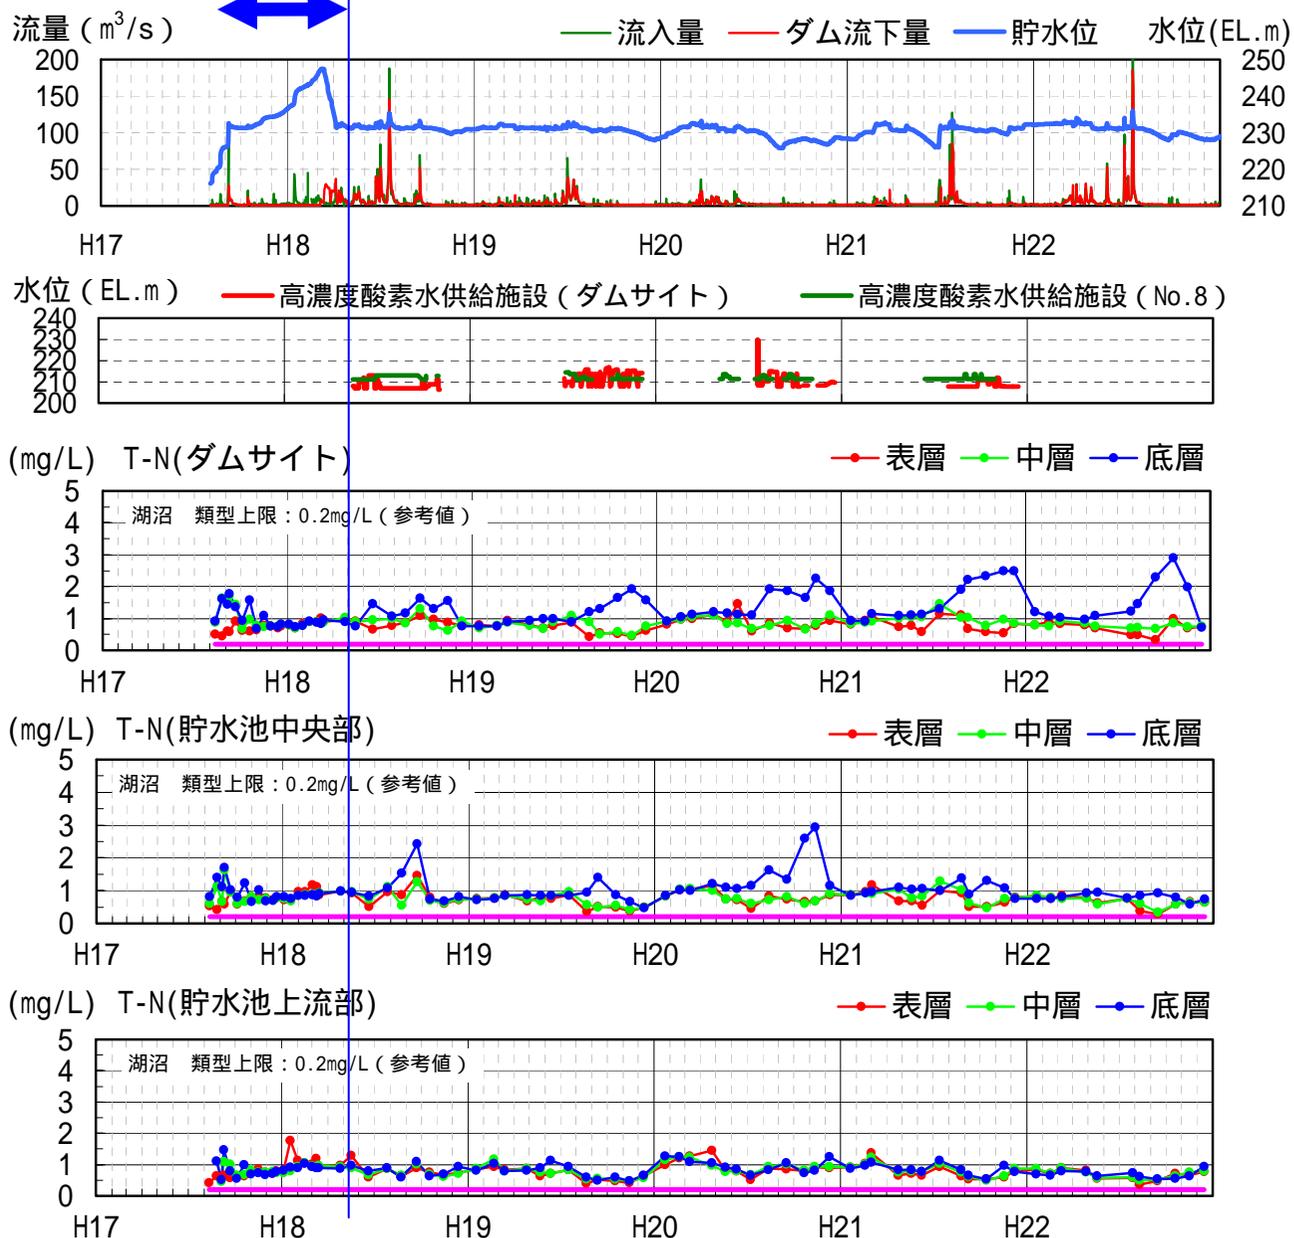
5) T-N  
 表層・中層は、経年的・季節的变化は見られず、概ね同程度の値で推移している。流入する栄養塩類の値が高いことから、湖沼 類型の環境基準値よりも高い値で推移する傾向にある。  
 底層は溶出の影響により夏季から秋季にかけて上昇する傾向にある。

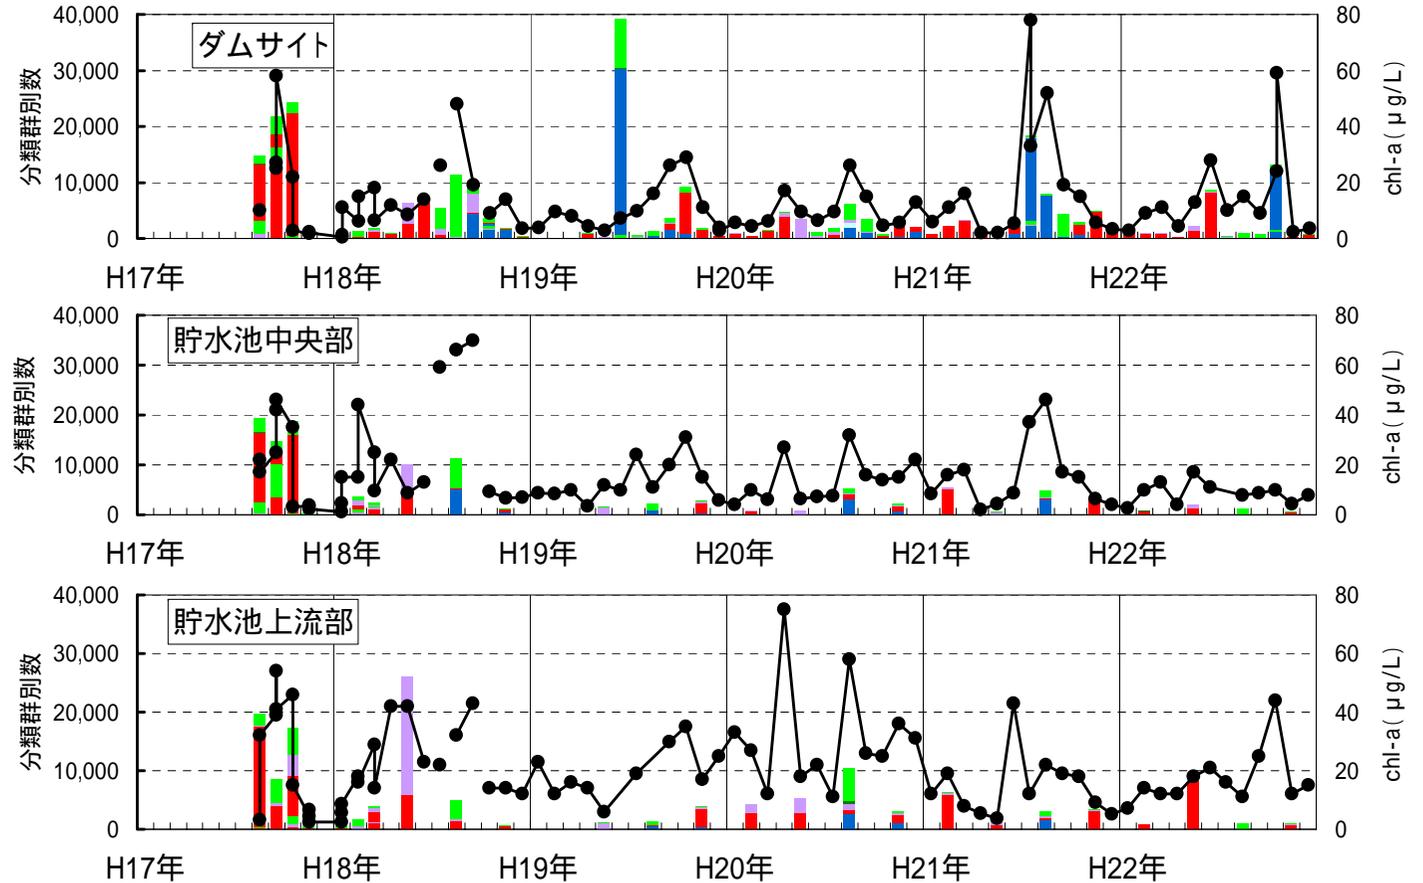
7)クロロフィルa(表層)  
 夏季から秋季にかけて値が高くなる傾向にある。

8)植物プランクトン  
 ダムサイトでは、藍藻綱が多く出現する  
 場合がある。  
 一方、貯水池中央部  
 及び貯水池上流部では、分類群別数は少ないが、珪藻綱が占める割合が高くなっている。

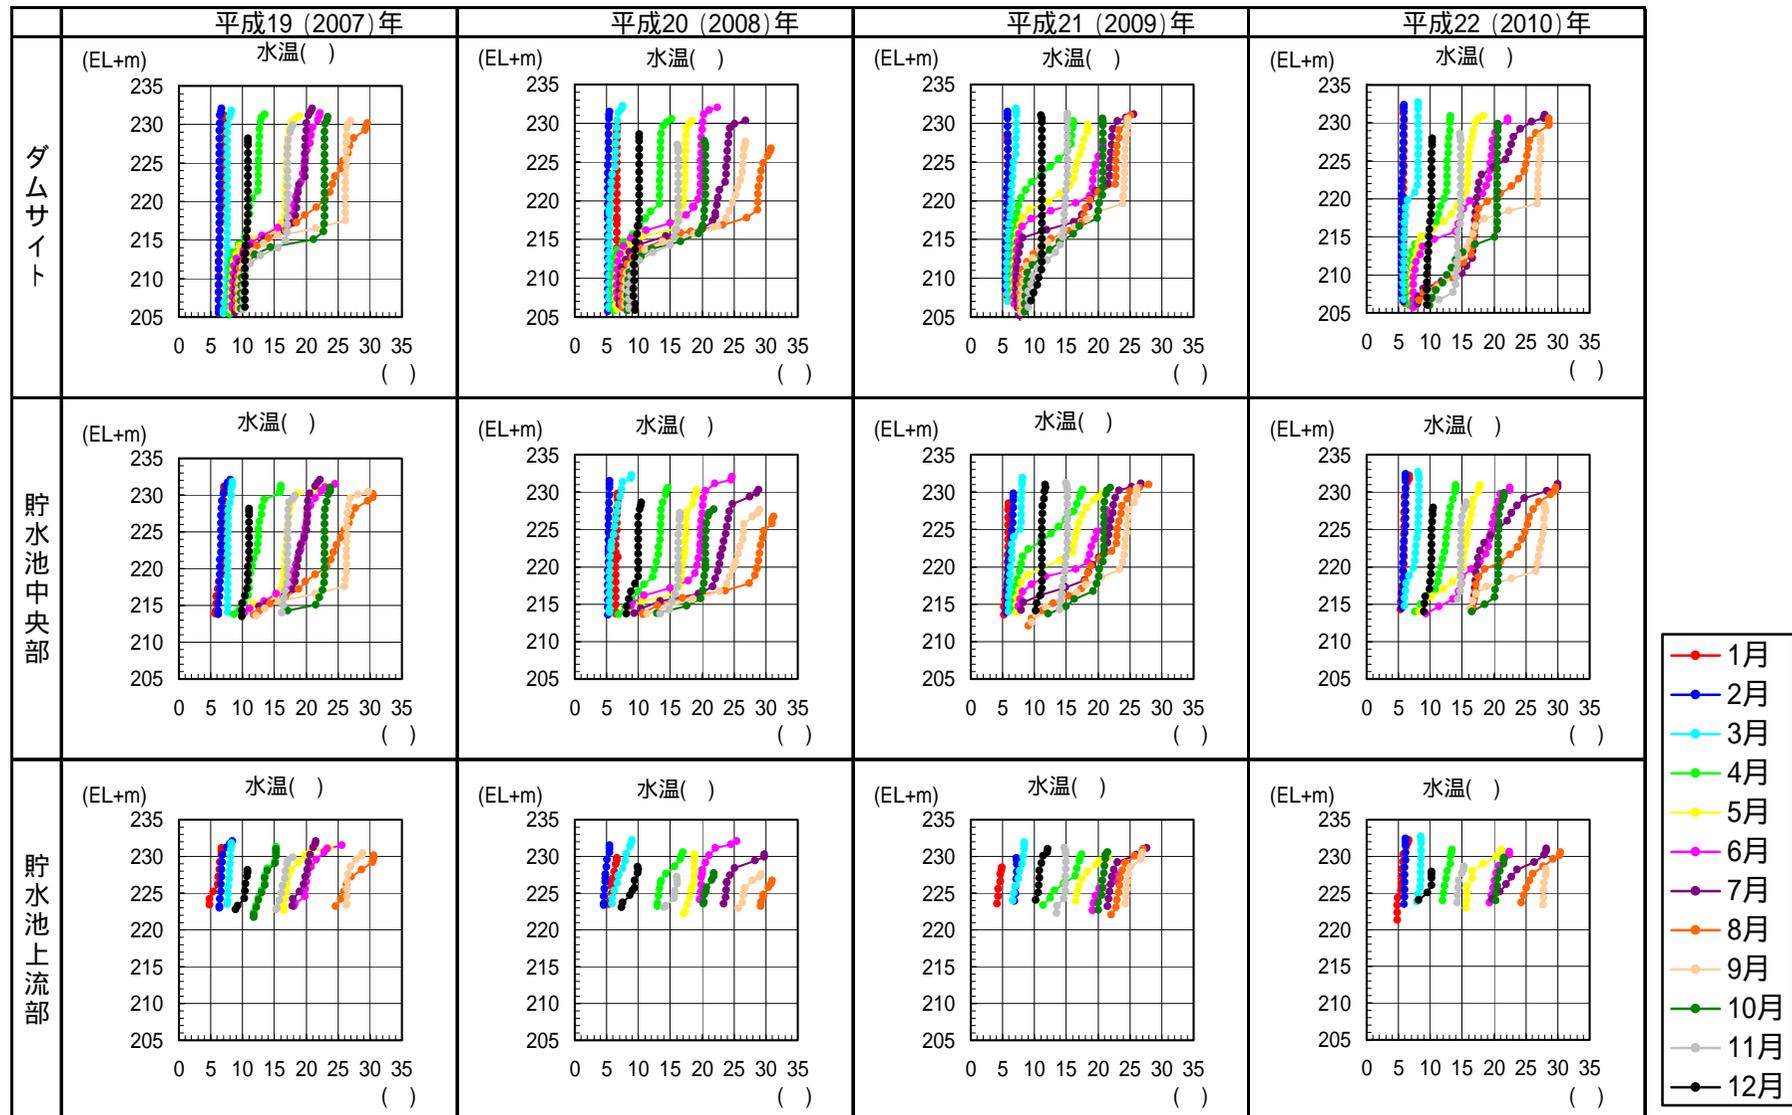
水温は、12月～3月頃は、概ね鉛直方向に一様である。4月頃から水温躍層が形成され10月～11月頃まで、標高EL.216m付近に躍層が形成されている。

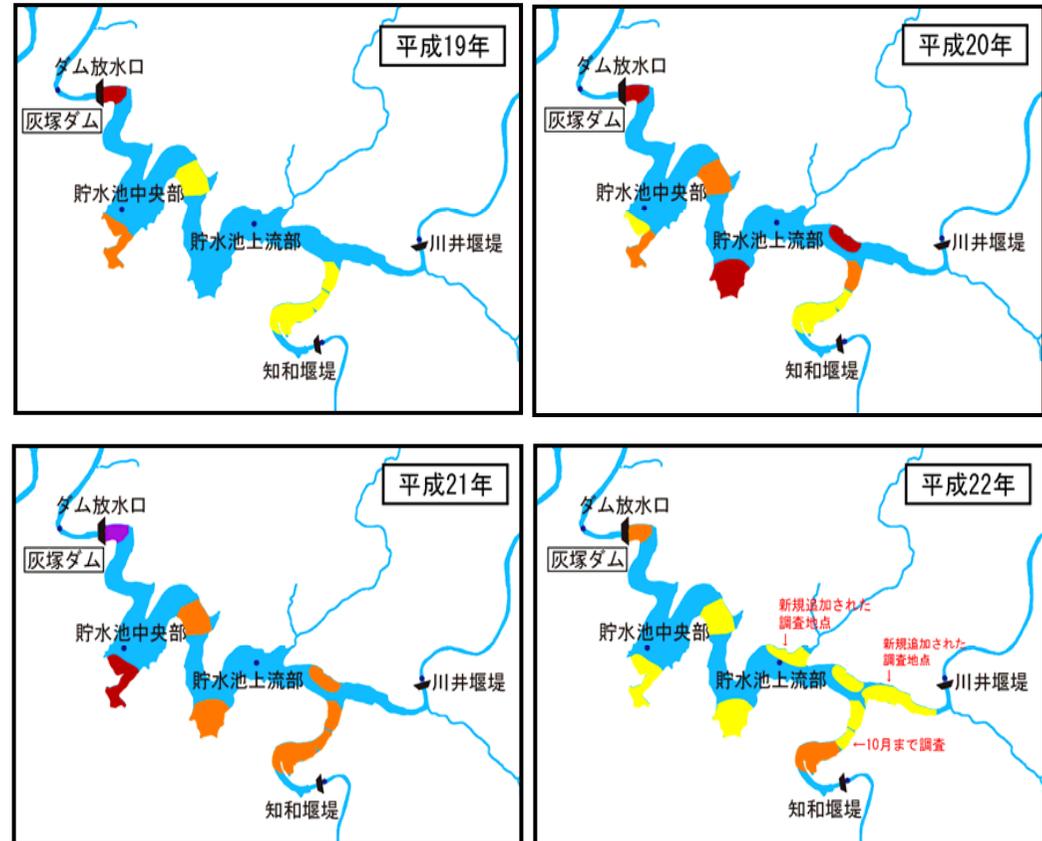
【アオコ確認水域と確認回数(H19年-H22年)】

アオコの確認レベルは3以上を対象に整理した。  
対象期間は、H19～21年は6～12月。H22年は6～11月。  
確認回数は、毎週1回の調査における年間の確認回数を示す。

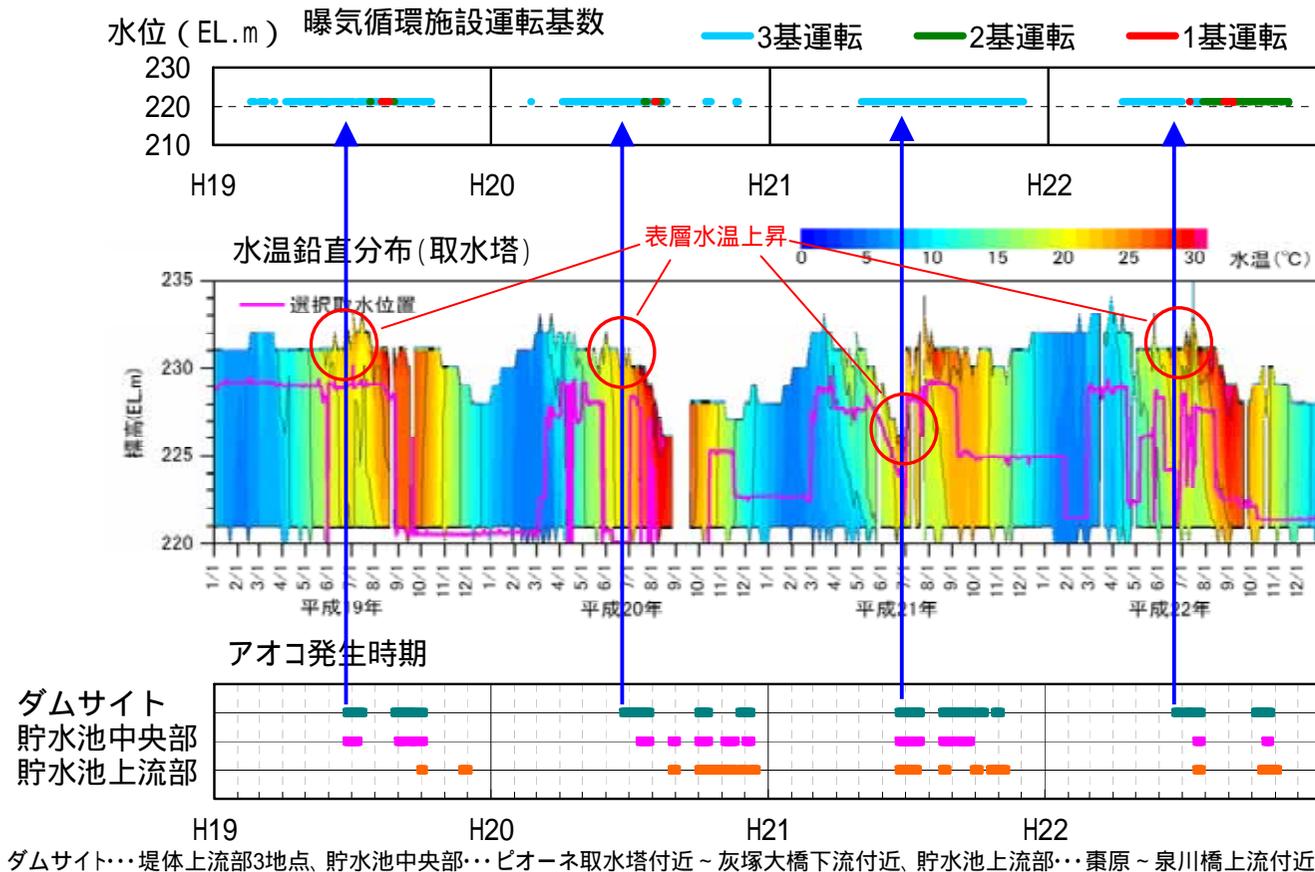
【曝気循環施設の運転状況とアオコの発生時期】

曝気循環施設を春先から運用することで、運転直後は表層水温の上昇を低下させることができ、アオコの発生が抑制できているものと考えられる。  
 しかし、3基の曝気循環施設だけでは湖面全域を抑制する効果は得られず、夏季に表層水温が上昇すると共に表層部に水温躍層が形成され、アオコが発生しているものと考えられる。

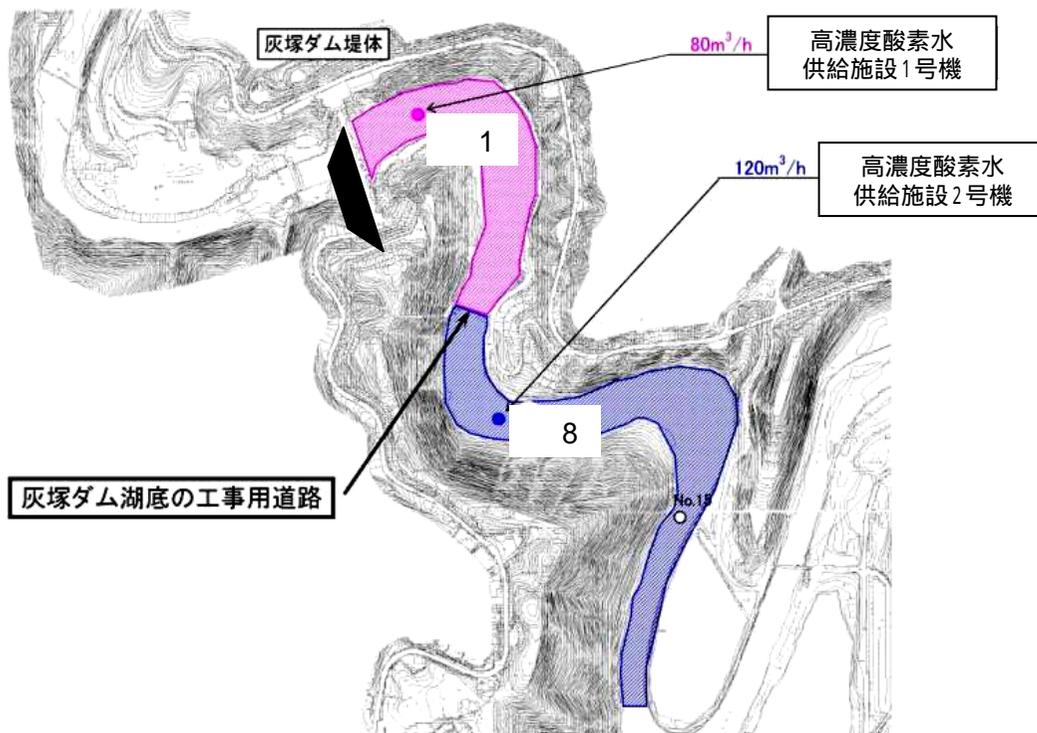
高濃度酸素供給実験 平面図

装置は、設置水深の圧力を利用し、湖水に酸素を溶解させることで、貯水池の水温成層を破壊することなく底層ならびに供給したい水層のみに酸素を供給し、嫌気化による鉄・マンガンや栄養塩類等の溶出の抑制が期待できる。なお、本設備は、H23年度より本施設として稼動している。

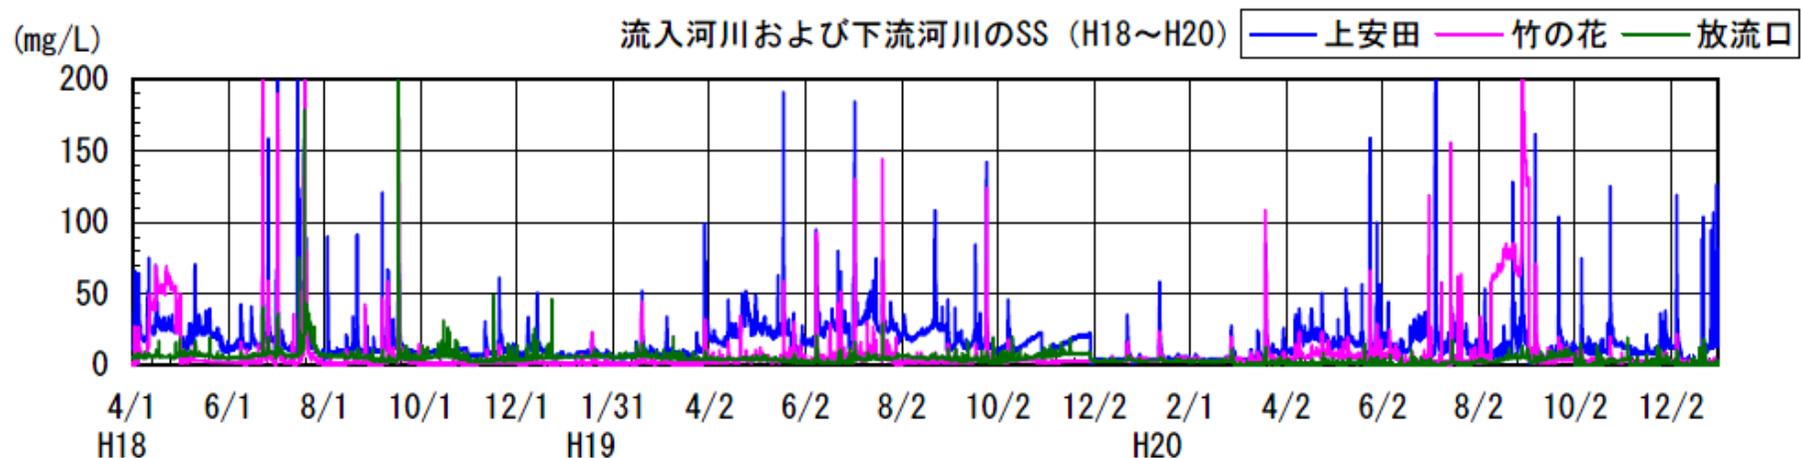
### 【選択取水設備による濁水放流への対策効果】

測定を開始したH18年4月からH20年において、濁水(SS)が環境基準を超過した日数で評価すると、流入河川の上安田で計270日、竹の花で計97日、下流河川は17日であり、下流河川の日数は流入河川よりかなり少ない。これは貯水池が沈殿池となり濁質が沈降すると共に、選択取水設備を効果的に運用することで下流河川への影響を抑制できているためと考えられる。

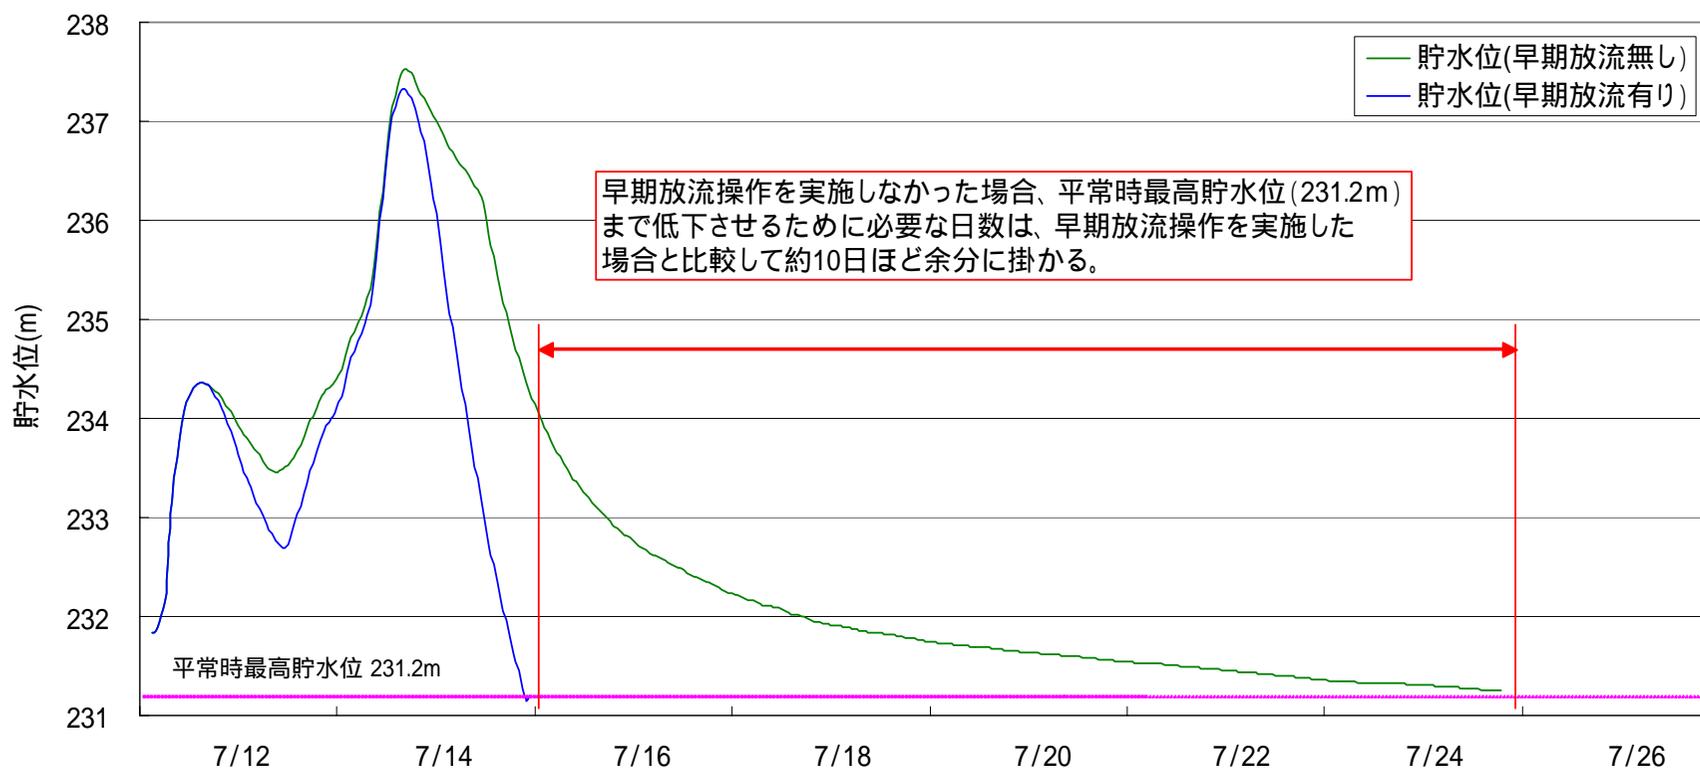
【早期放流操作による濁水長期化の防止】

平成22年7月12～15日の洪水時に濁水長期化の防止を目的として、環境用水放流設備からの早期放流操作を行った。その結果、本操作を実施しなかった場合と比較して、濁水放流を約10日間ほど短縮させる効果があったと推定された。

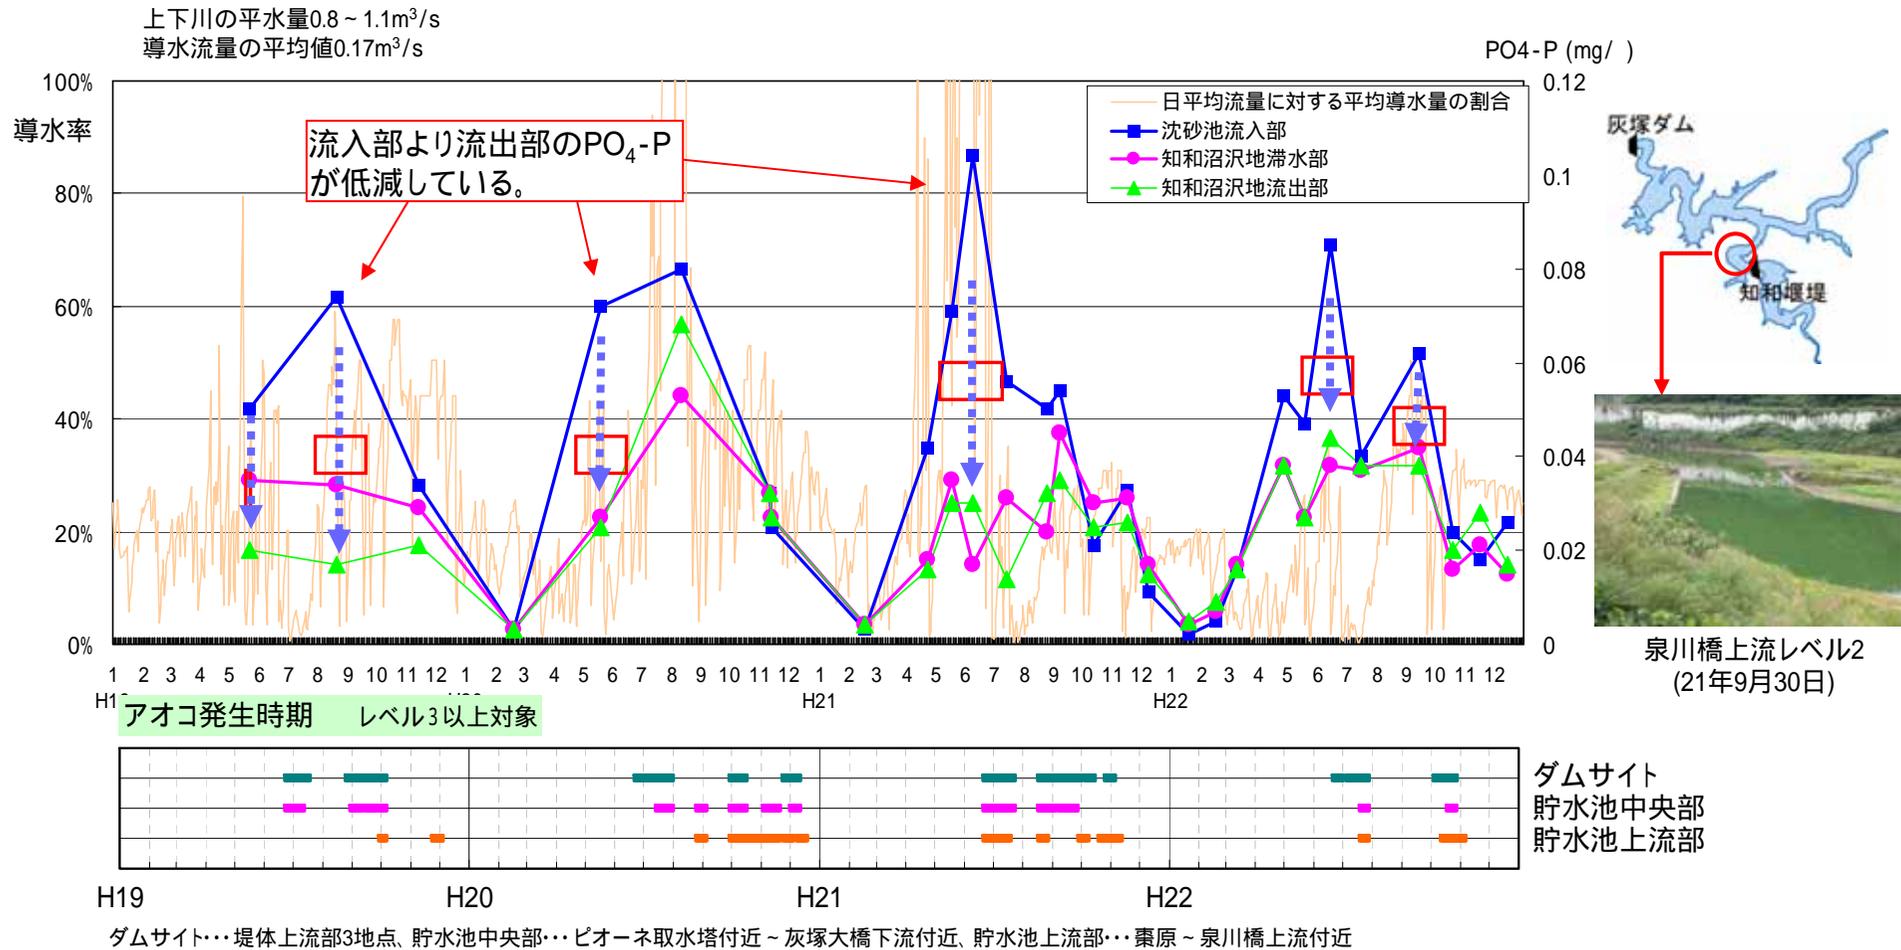
【知和沼沢地におけるリンの浄化状況】

春から秋にかけて、知和沼沢地への導水率が高い場合に、PO4-Pがおおきく低下しており、植物の成長等による効果と考えられる。

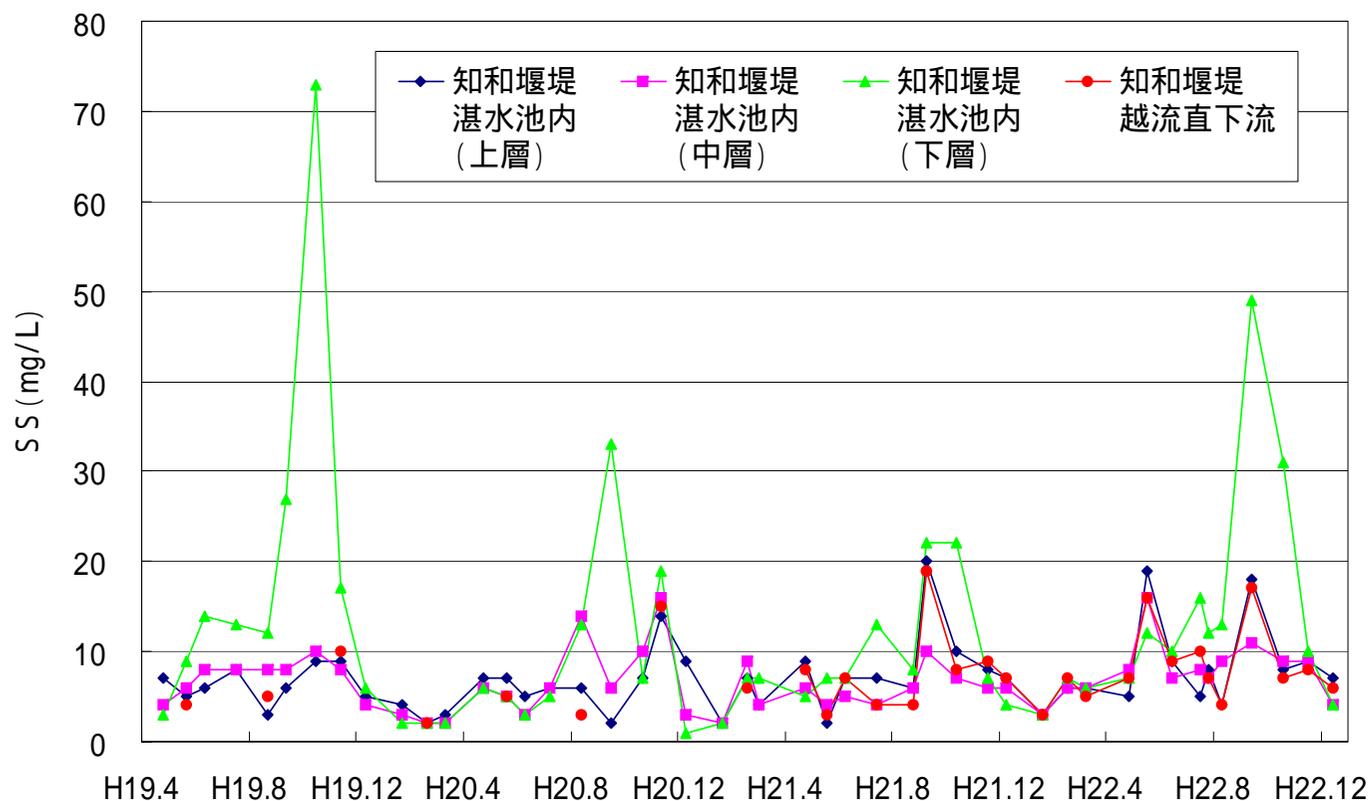
【知和堰堤湛水池内における懸濁質(SS)の沈降状況】

知和堰堤湛水池内の懸濁物質(SS)の状況を見ると、明確な傾向は見られないが、底層の濃度が高い時期があることから、懸濁物質(SS)が沈降していることが考えられる。また、この懸濁物質の付着した窒素やリンについても同様に沈降していると考えられる。

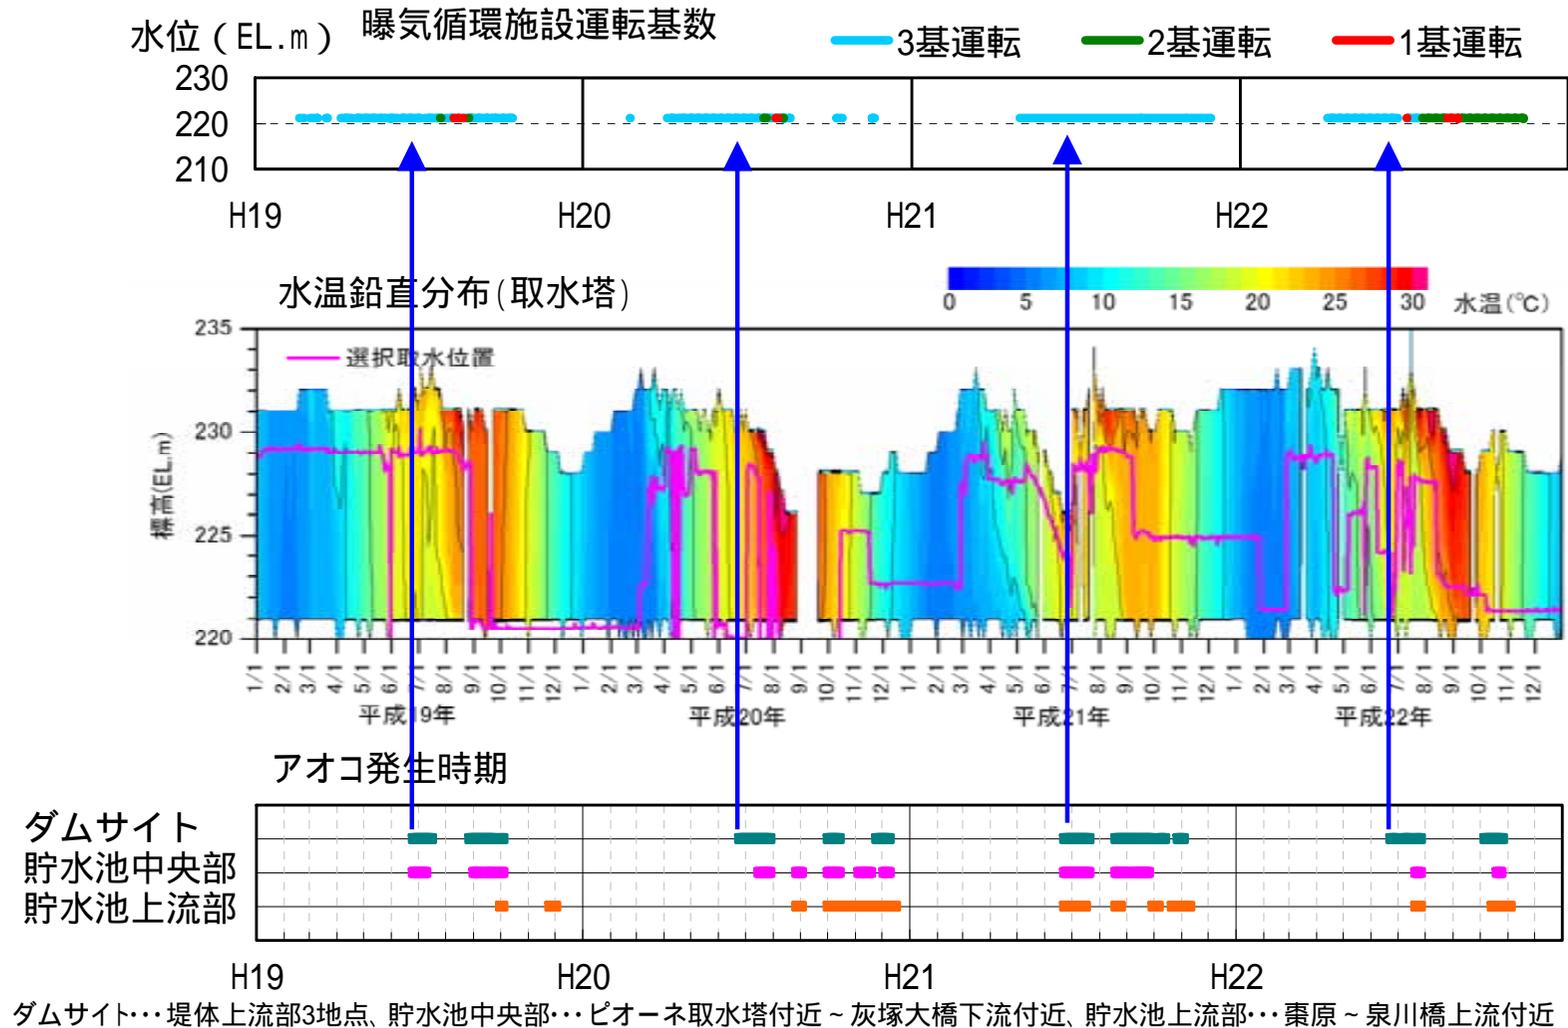
曝気循環施設の運用による表層水温の上昇を抑制する効果が確認できる。しかし、毎年アオコが発生していることから、その効果は十分ではないと考えられる。

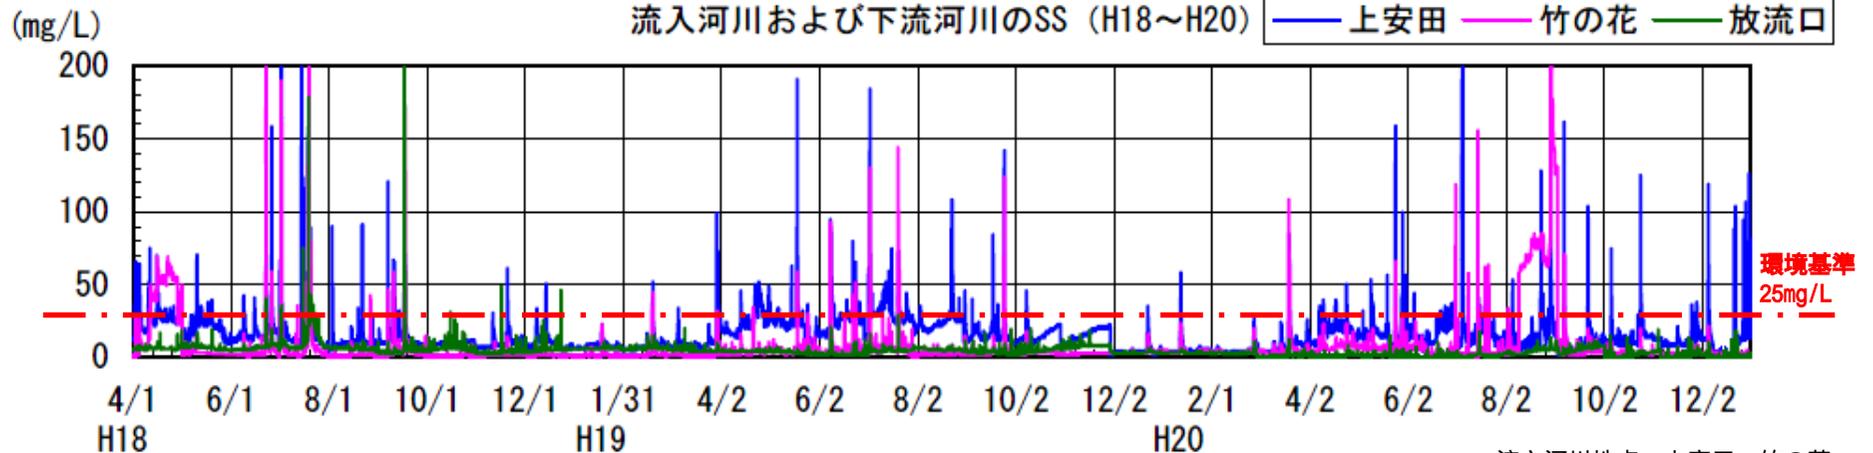
下流河川における濁水の長期化に関する問題も発生していない。

・流入河川地点：上安田、竹の花  
 ・放流河川地点：計納、上下川河口
