## 4.2.5 貯水池周辺調査 (1)植生調査

## 4.2.6 フラッシュ放流 効果確認調査 調査方法及び調査地点

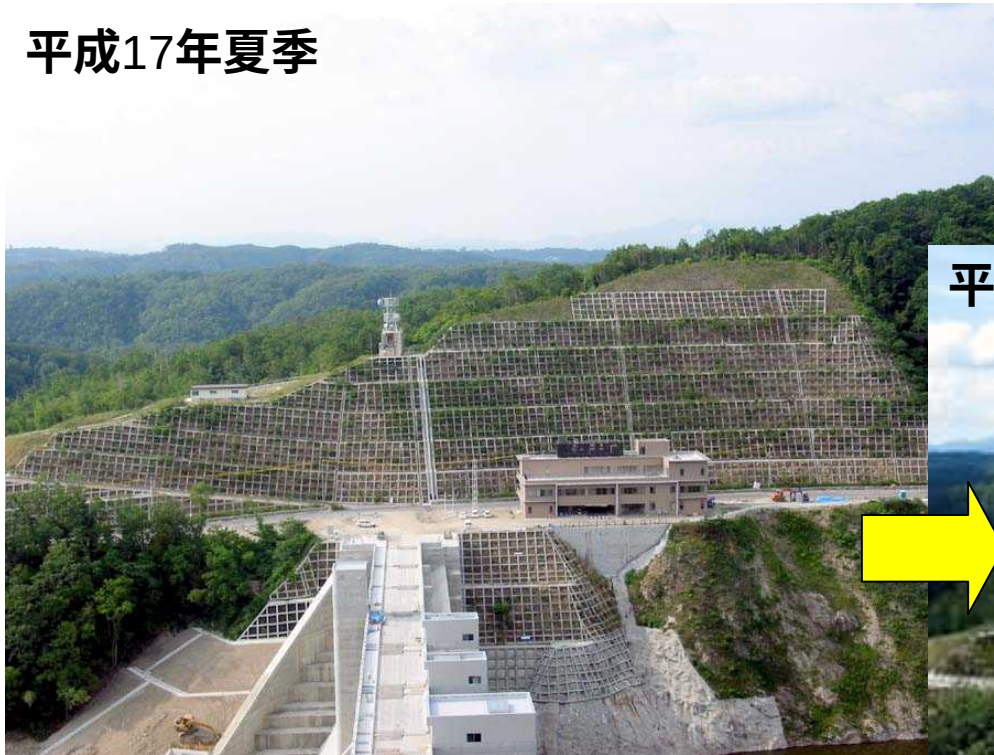
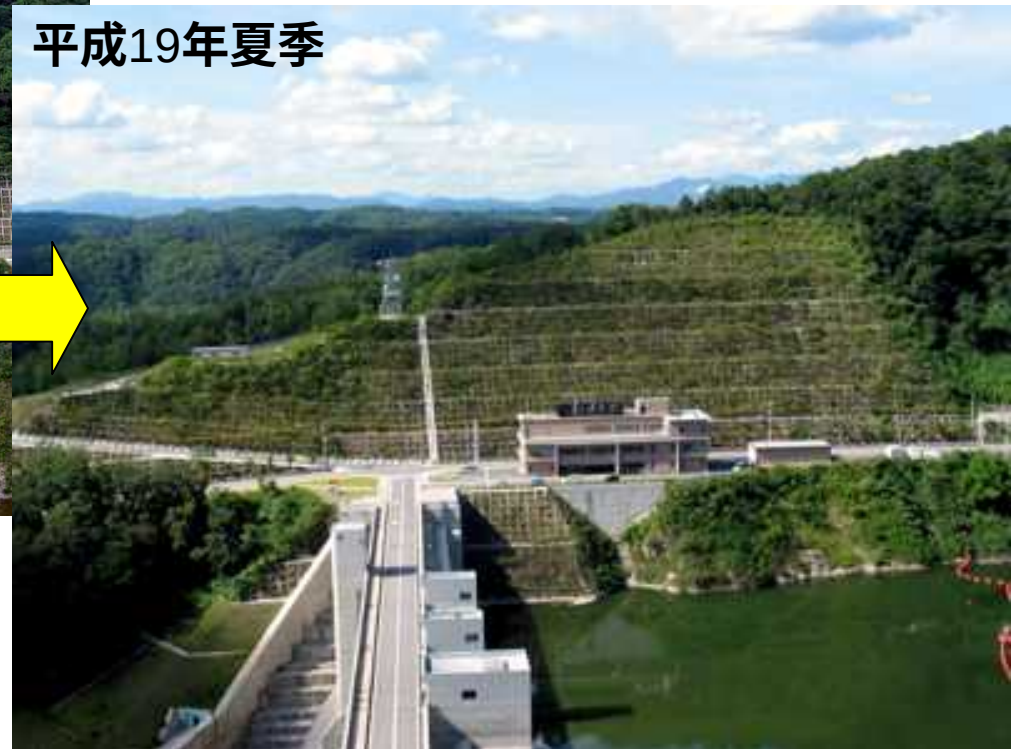
〔ダムサイト〕 H18年夏季に緑化面積が増加傾向

平成17年夏季

平成19年夏季

- H17年夏季の時点から、緩勾配の法面で緑化面積が大きい傾向が見られる。
- H18年夏季には、ダムサイトで緑化面積に増加傾向がみられた。

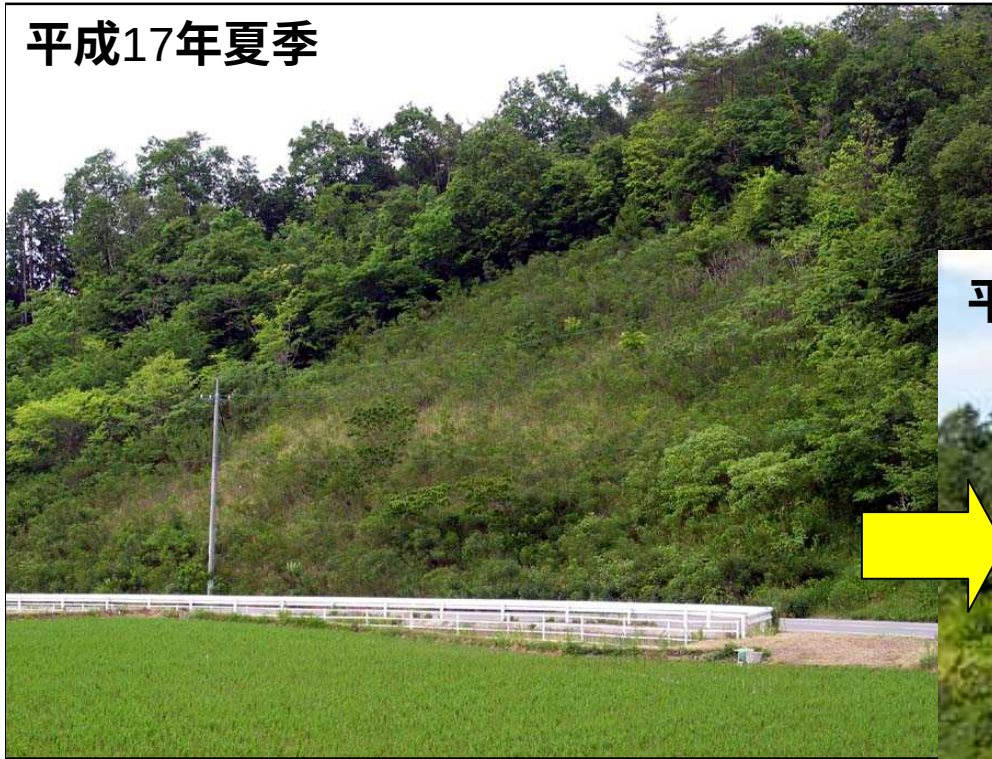
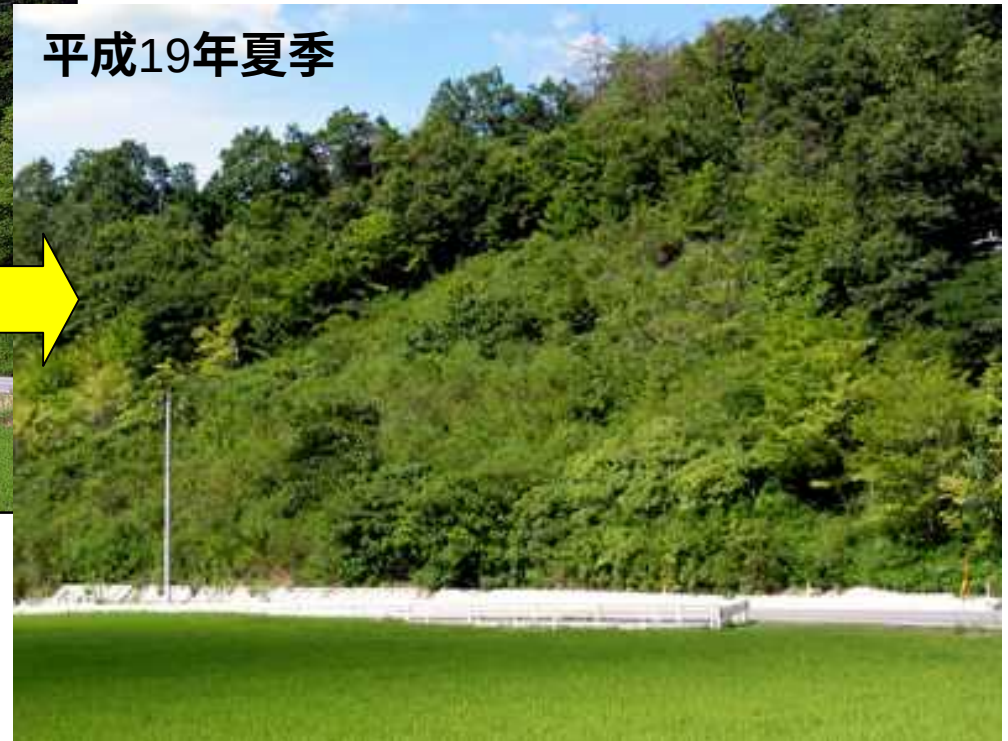
〔のぞみが丘〕 H17年夏季から緑化面積が大きい

平成17年夏季

平成19年夏季

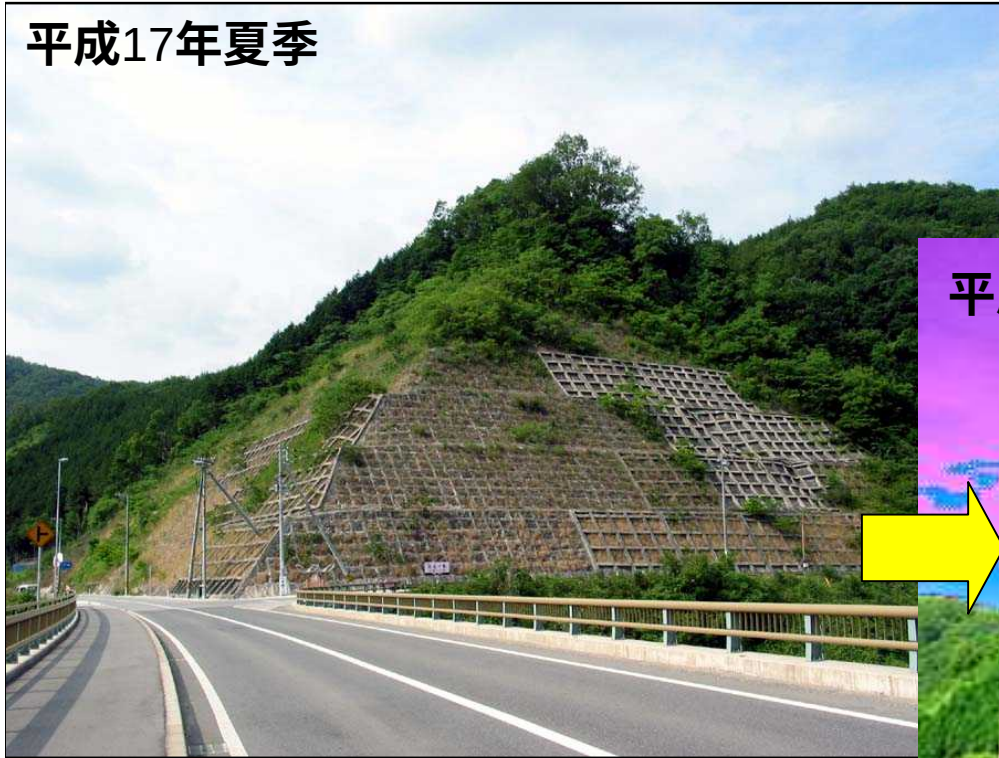
〔木屋〕 H19年夏季も緑化面積は比較的狭い

平成17年夏季

平成19年夏季

検討の結果、木屋及び矢田で緑化の状況がやや遅れており、勾配が急であることが一因と考えられた。しかし、これらの法面でも植物が全く生育していない訳ではなく、法面の保護には問題のない程度に植生は分布していることから、今後も監視を継続する。

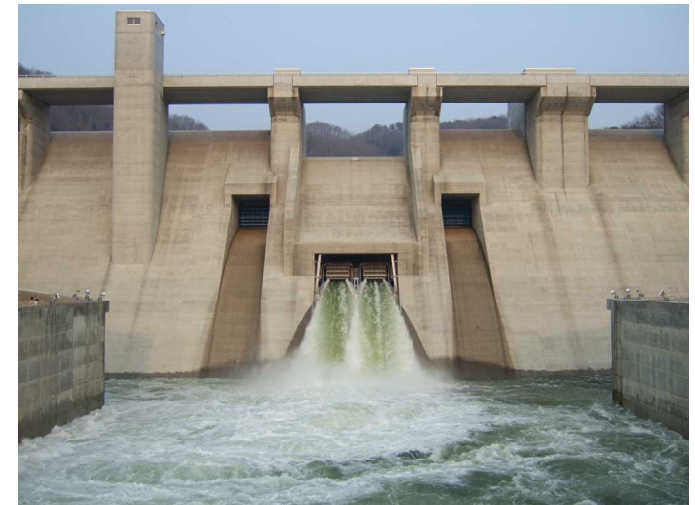
- H19年3月22日に最大75m<sup>3</sup>/sの放流量で実施。放流の原則により約7時間かけて放流量を徐々に増加させ、ピーク流量を約1時間継続する計画とした。
