昭和47年7月豪雨災害の概要

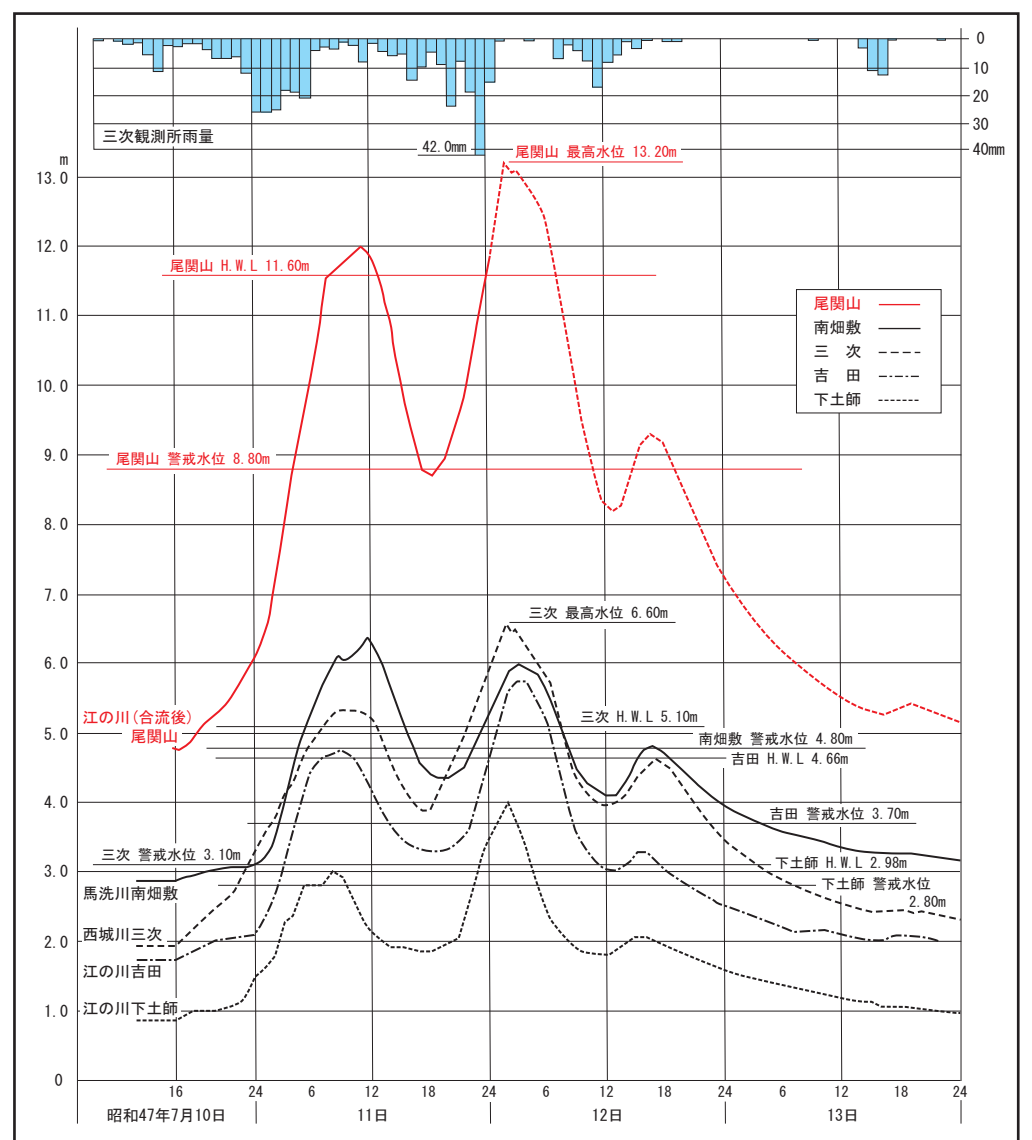
図-2 昭和47年7月豪雨の出水記録

7月10日~12日の江の川上流域における出水状況は、ピークが繰り返す2山型の性状を示しています。これらは記録的な豪雨のため、江の川・馬洗川・西城川ともに11日午前0時頃から水位が急激に上昇を始め、1回目のピーク時にほとんどの地点で警戒水位を超えることとなりました。

水位はその後下降するかと思われましたが、11日18時頃再び上昇に転じ、南畑敷を除く地点が軒並み1回目を上回る水位を記録しました。これら2回の出水による最終到達水位は、尾関山13.20m、南畑敷6.40m、三次6.60mなど、従来の記録を大幅に上回るものとなりました。

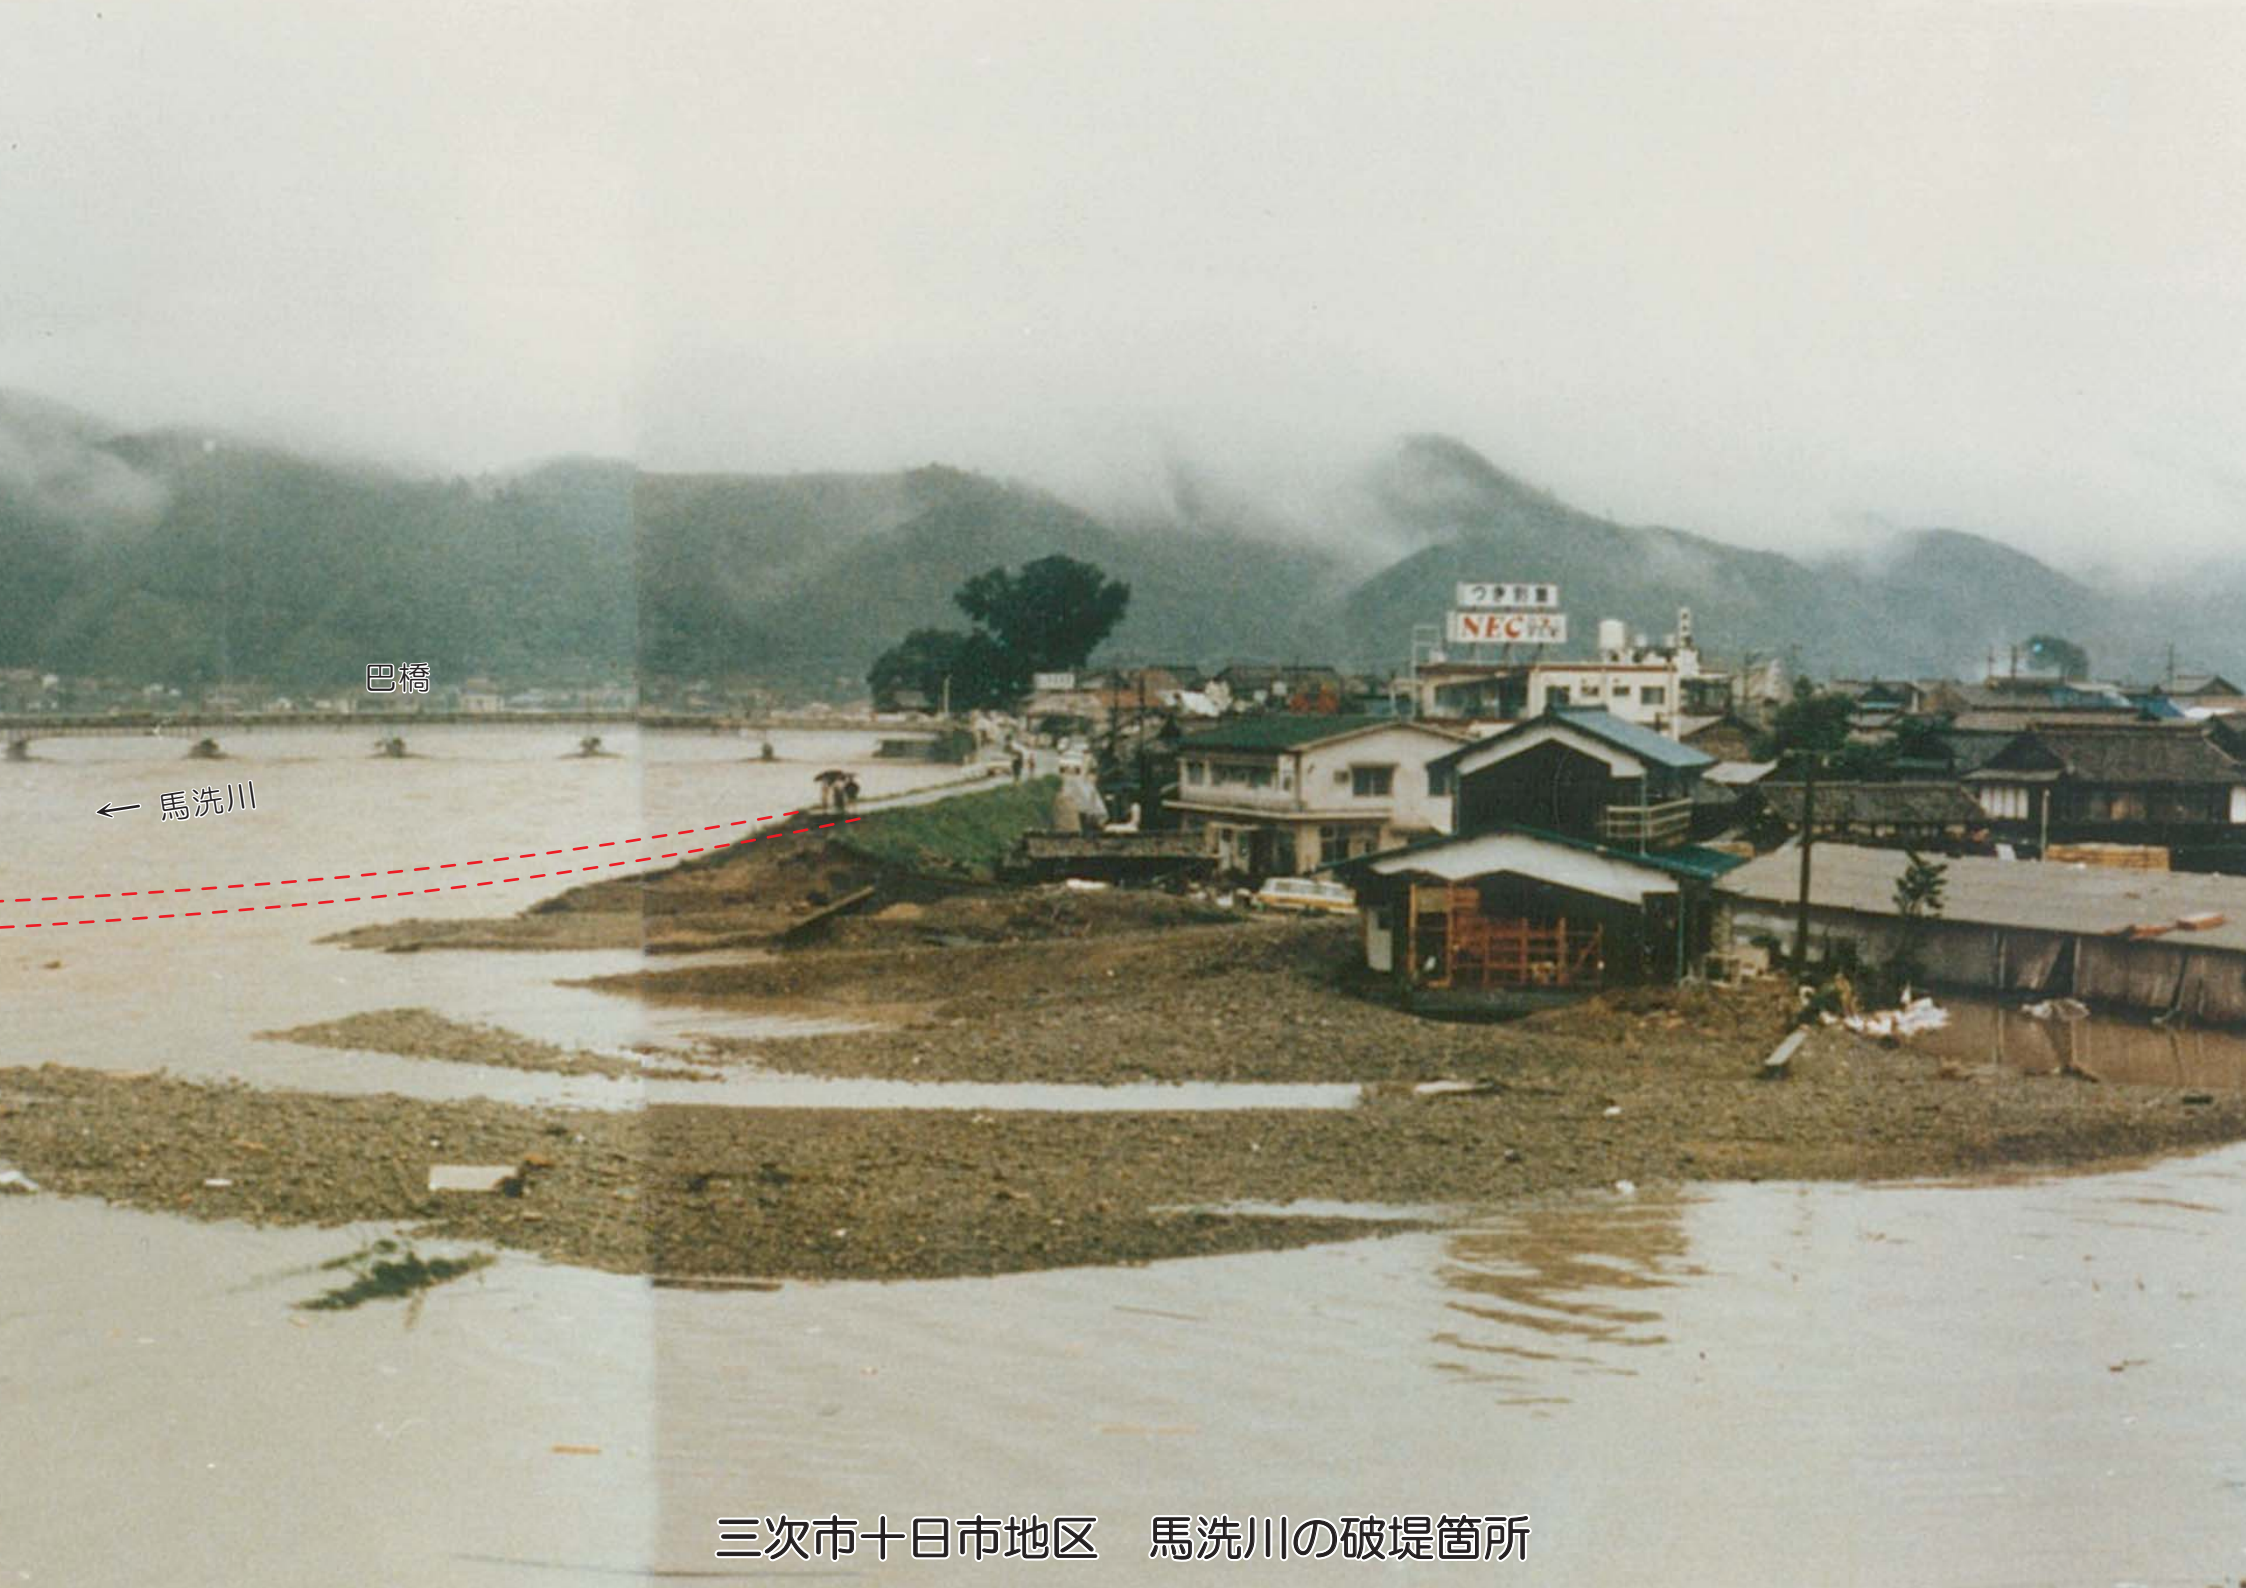
三次市十日市地区 馬洗川の破堤箇所

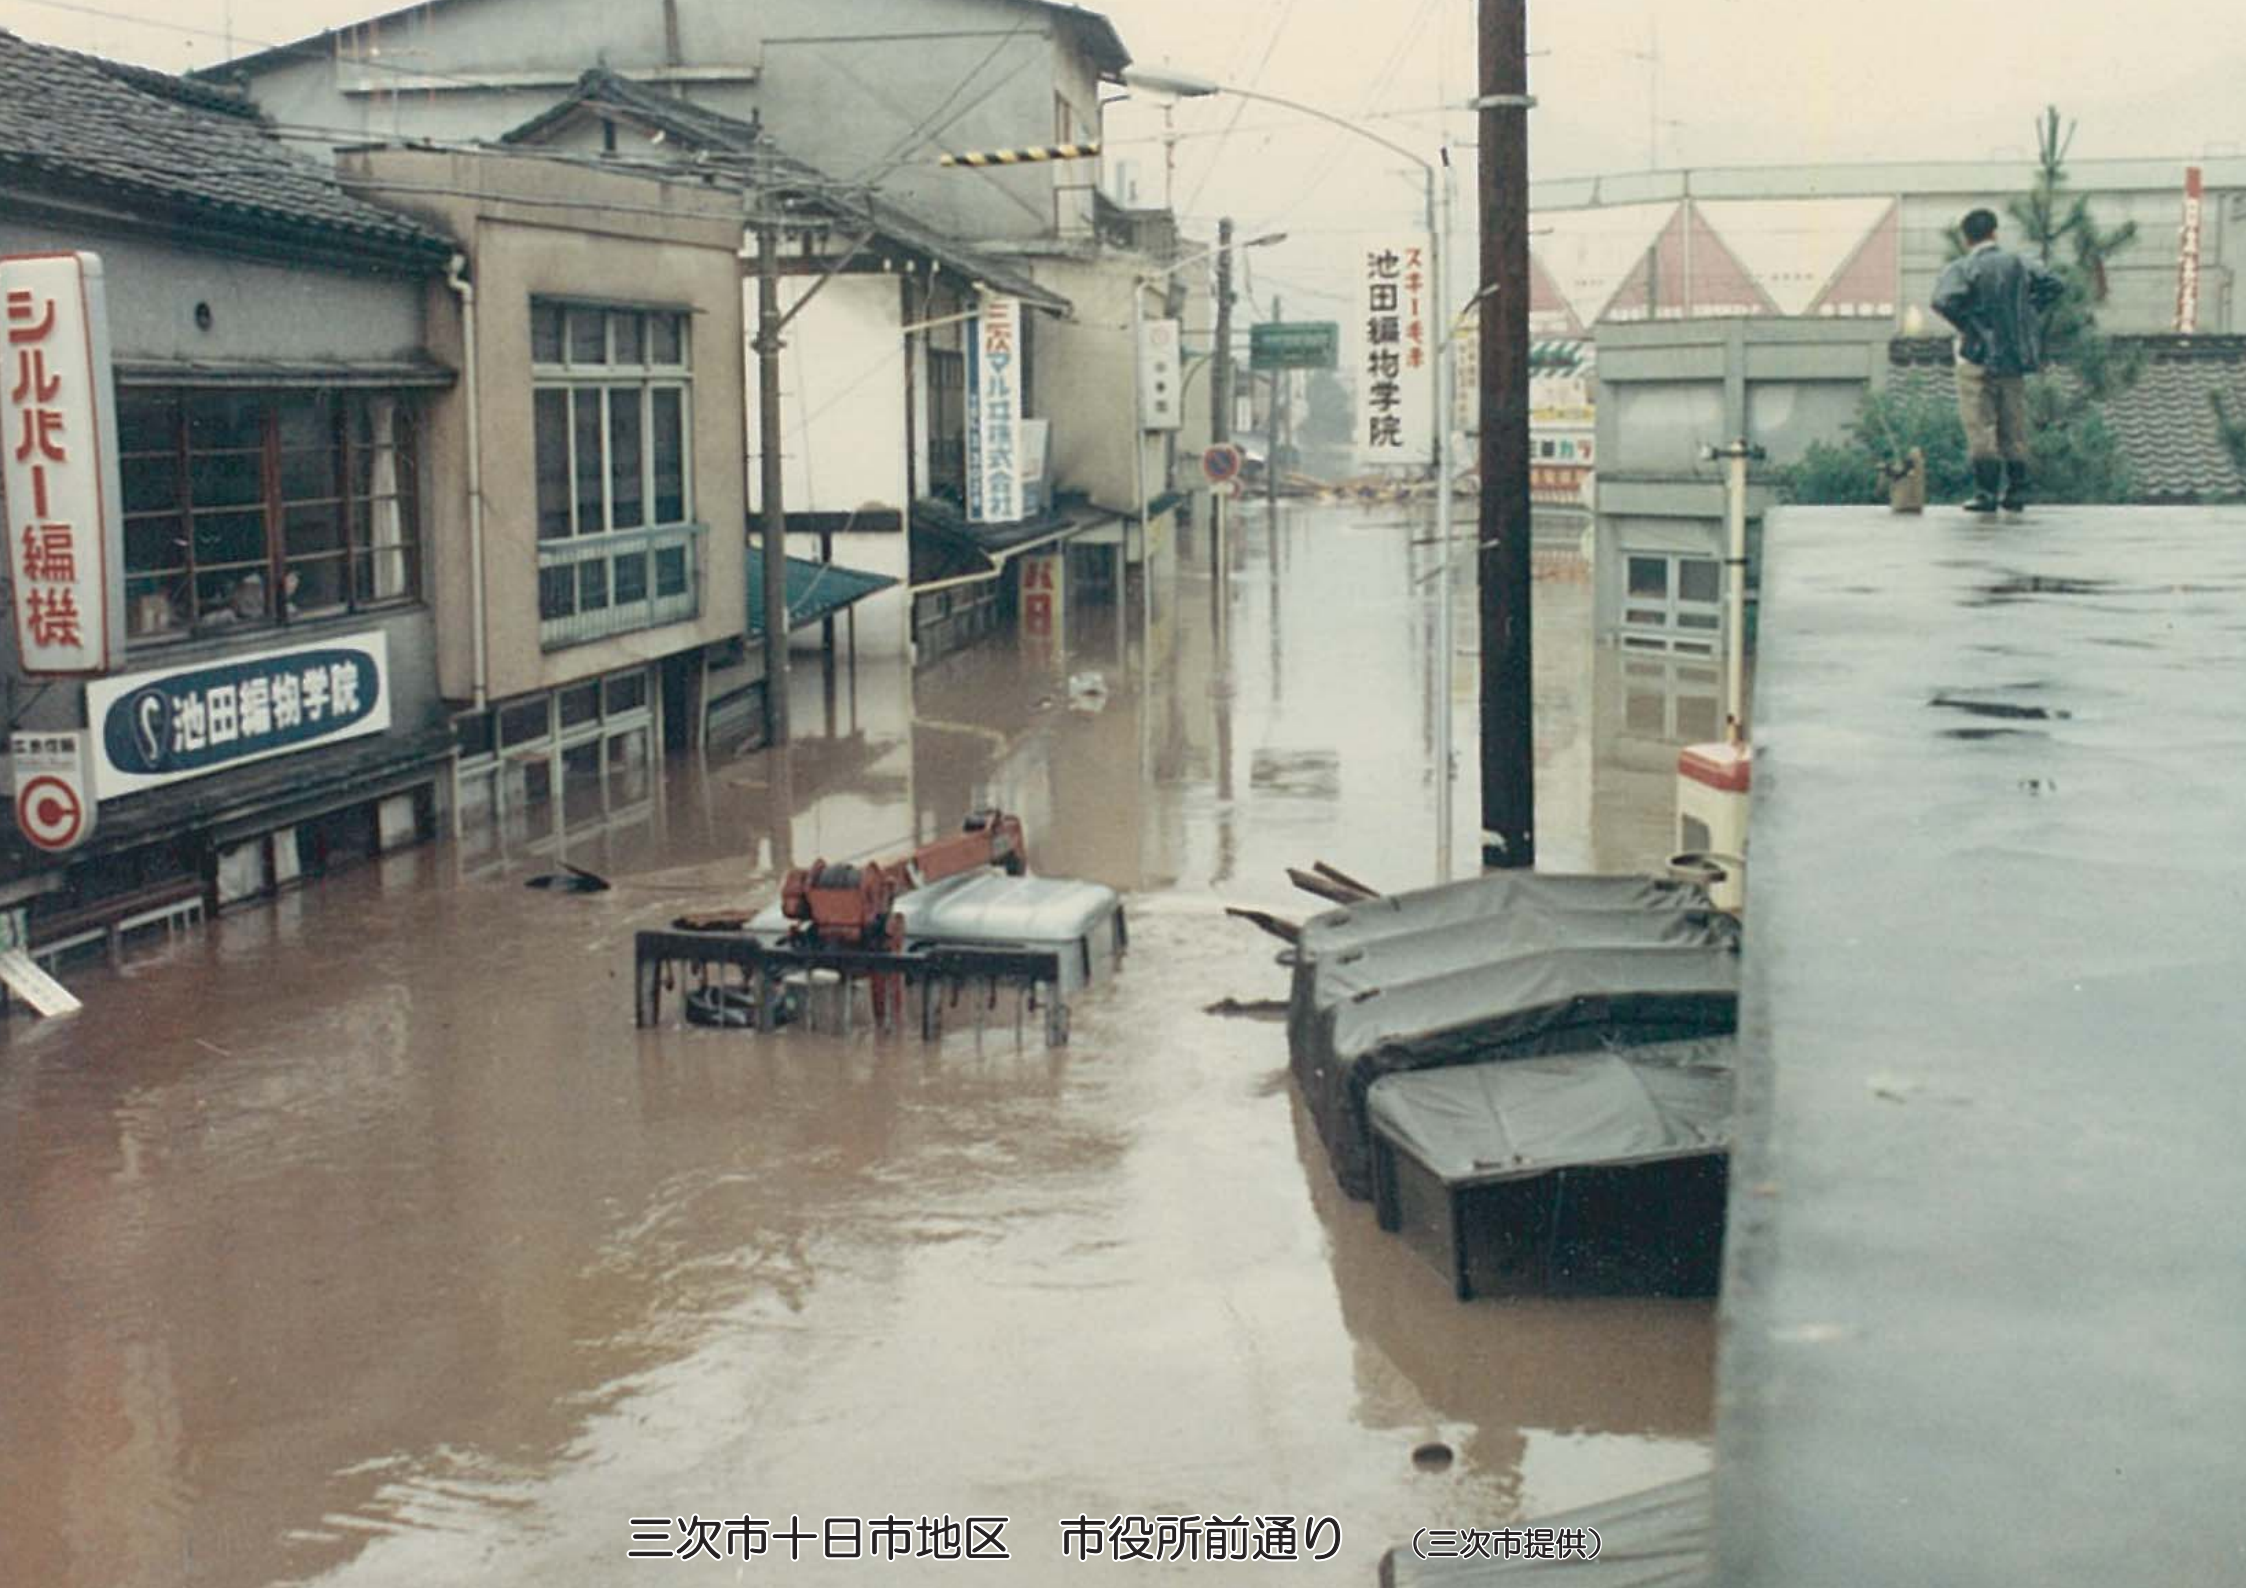
三次市十日市地区 市役所前通り (三次市提供)

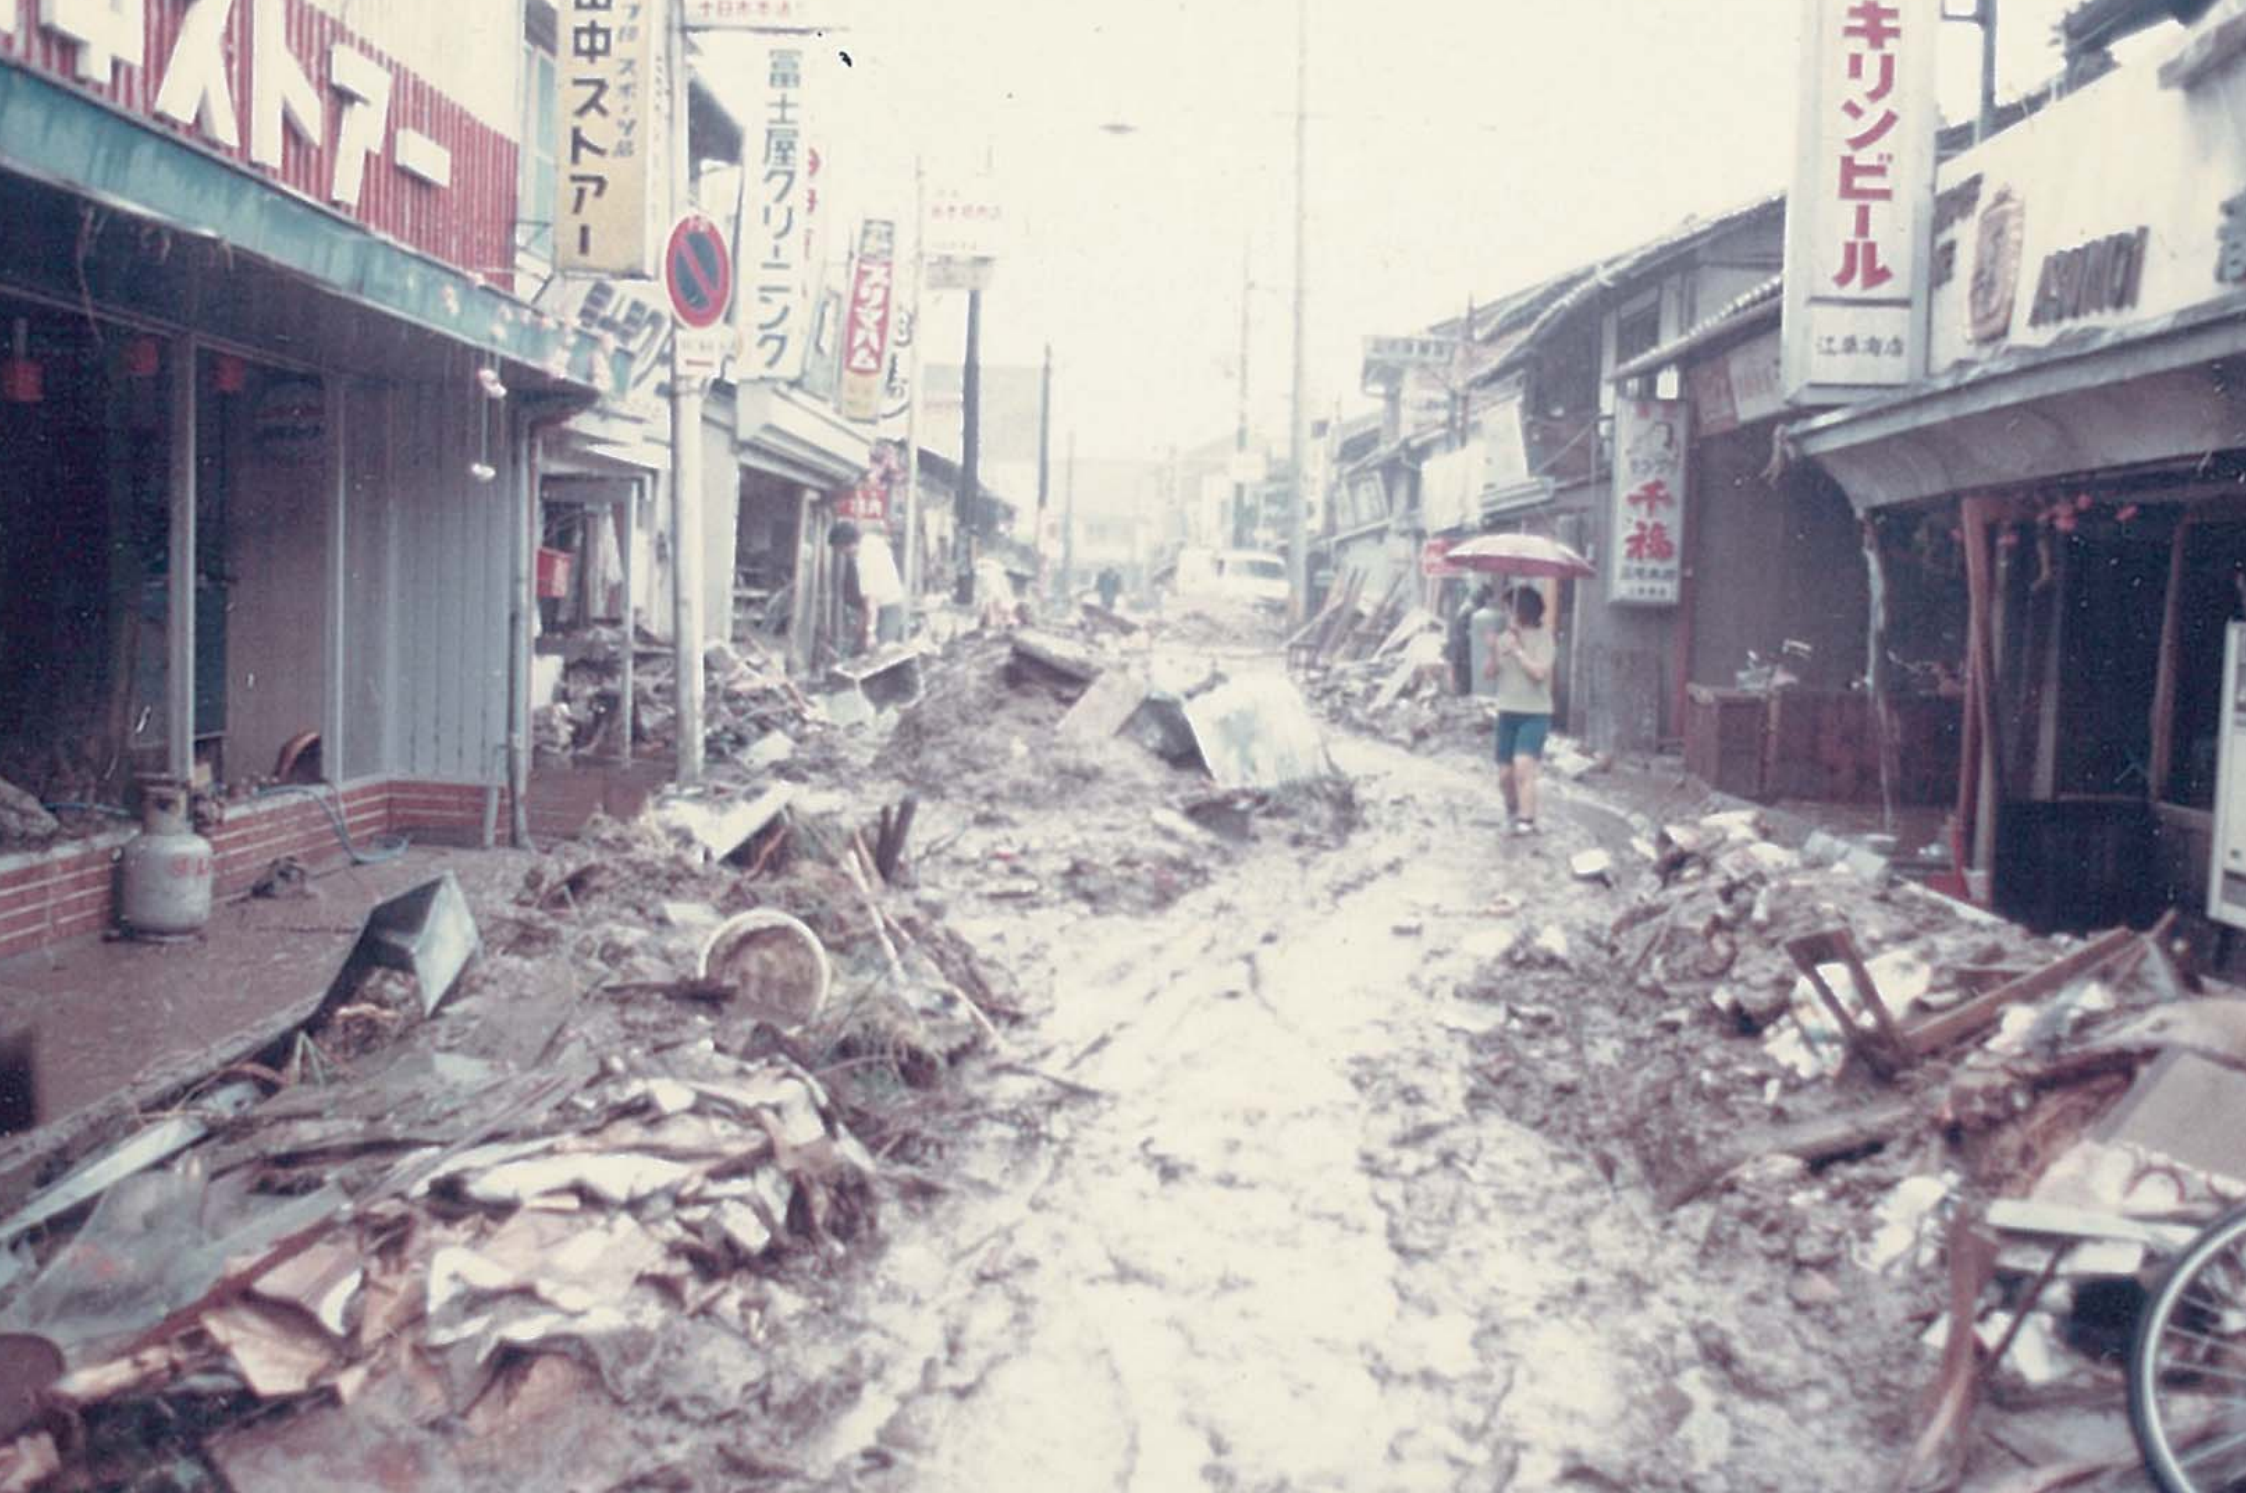
馬洗川の決壊で被害の大きかった上本町商店街 (三次市提供)

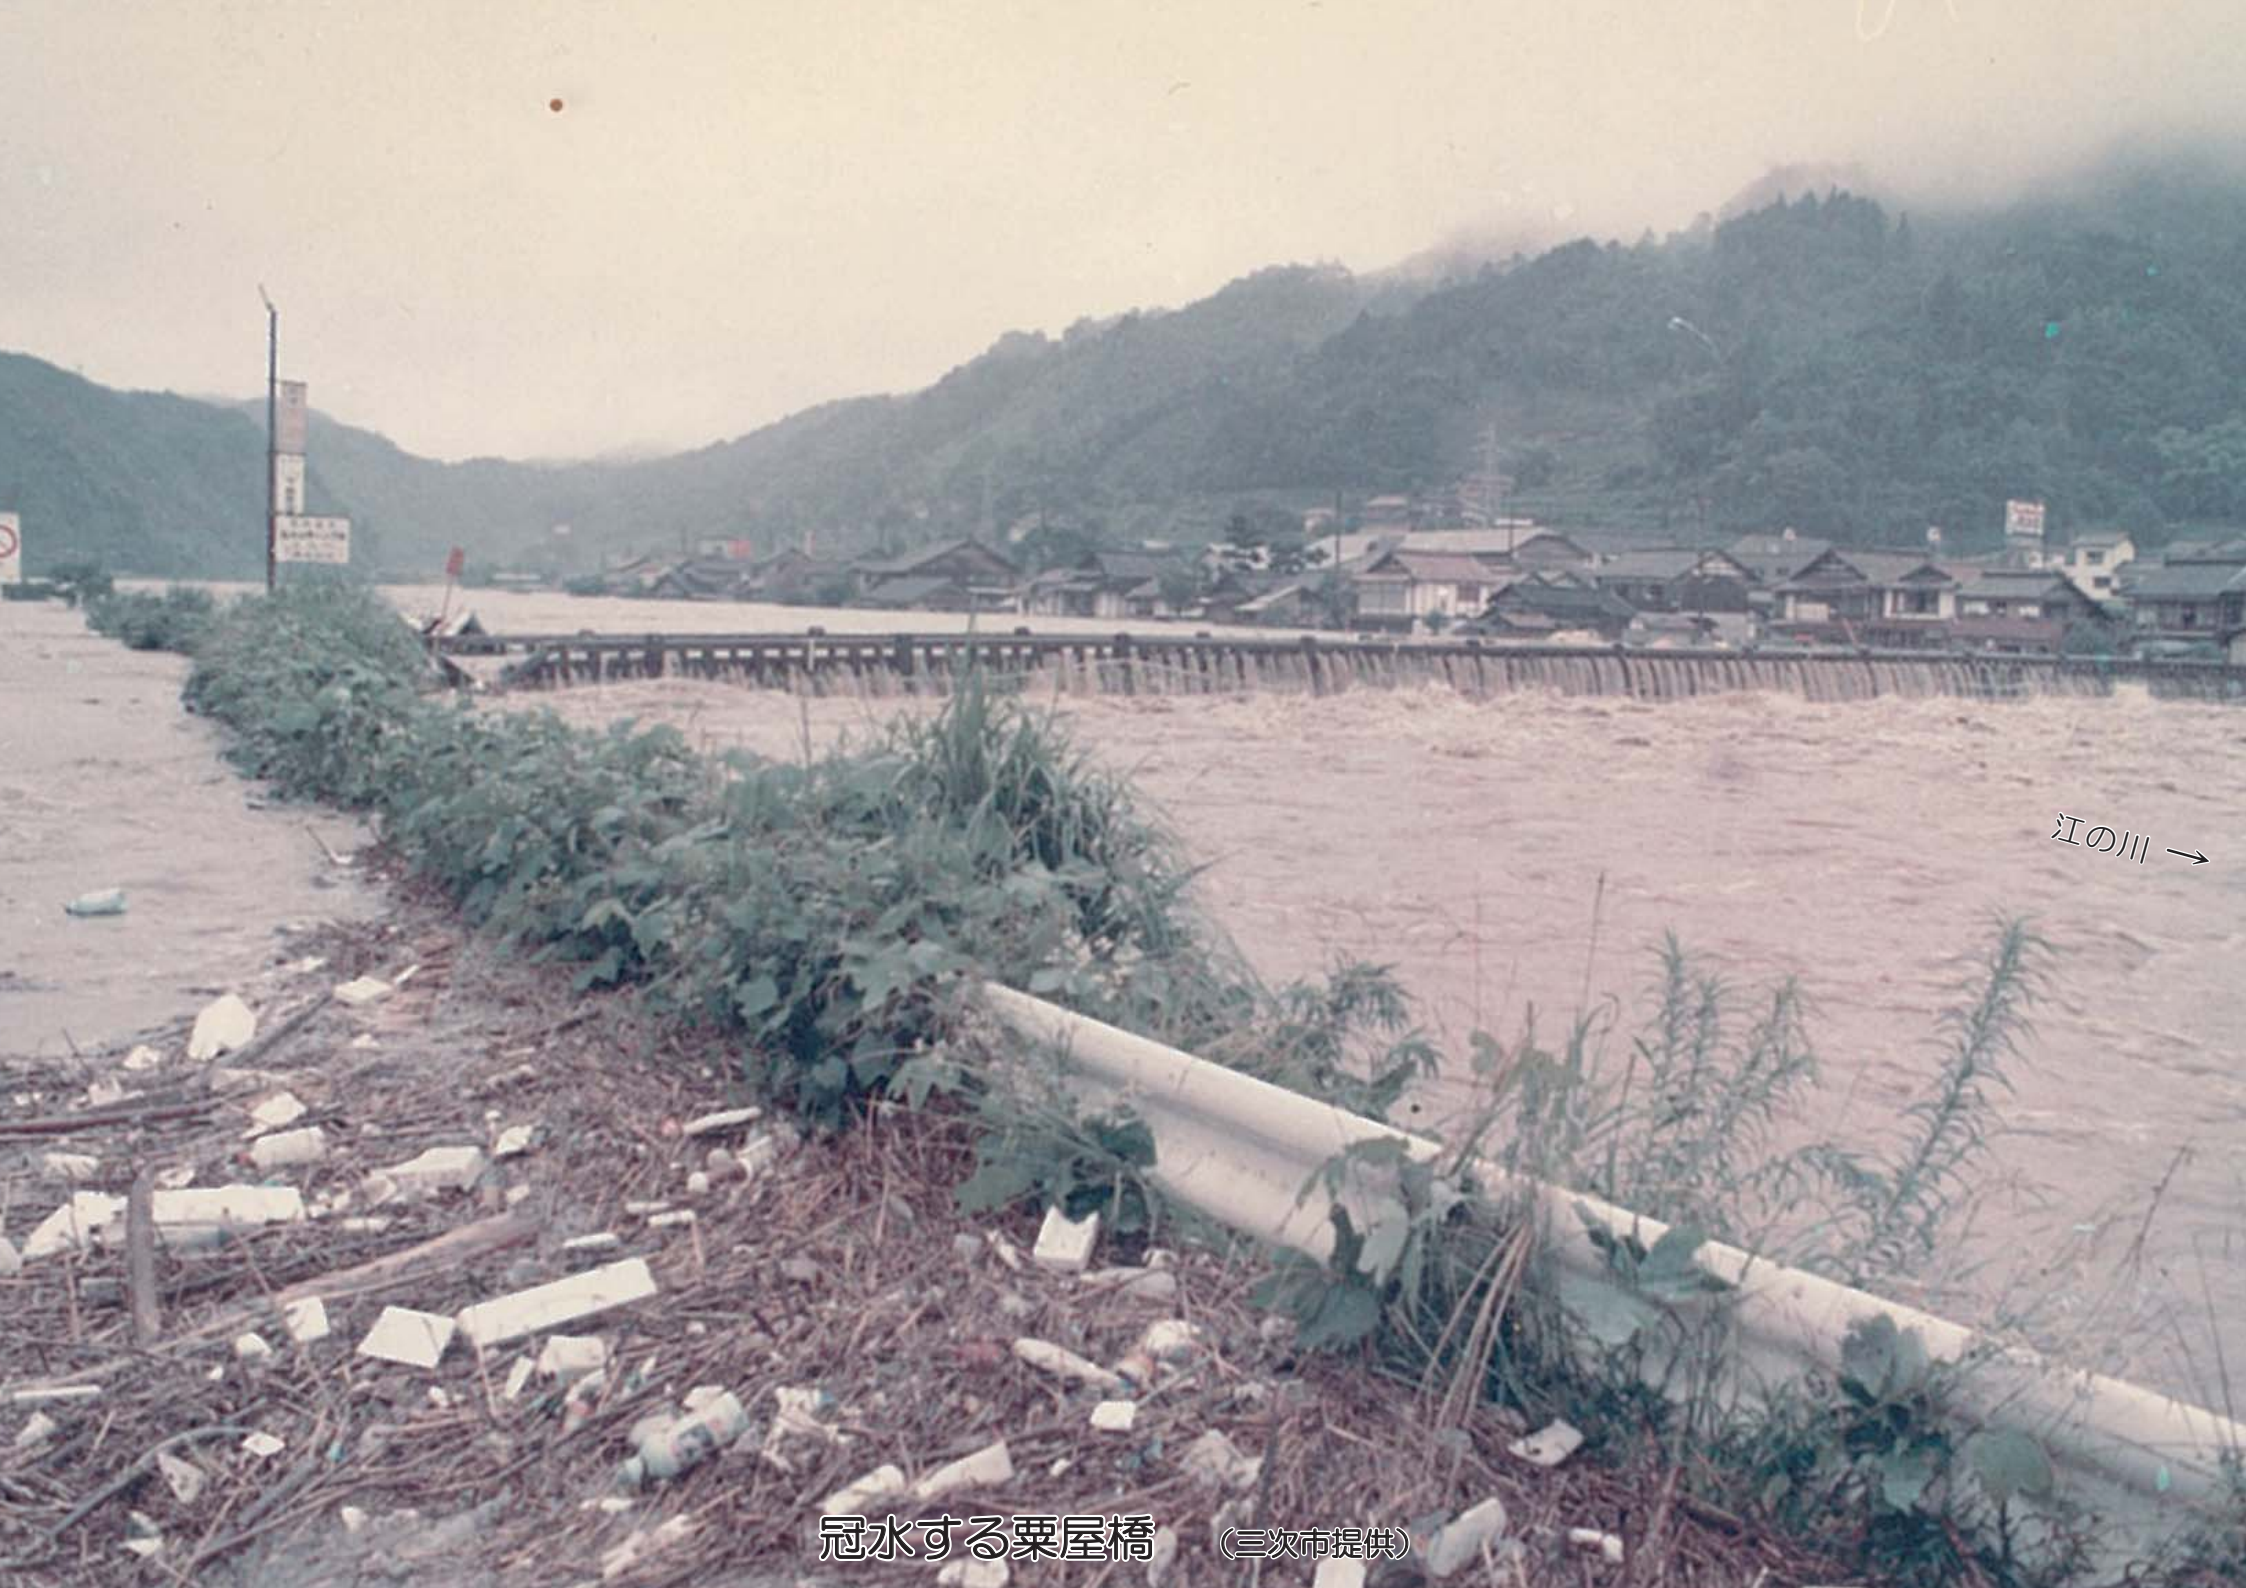
冠水する栗屋橋 (三次市提供)

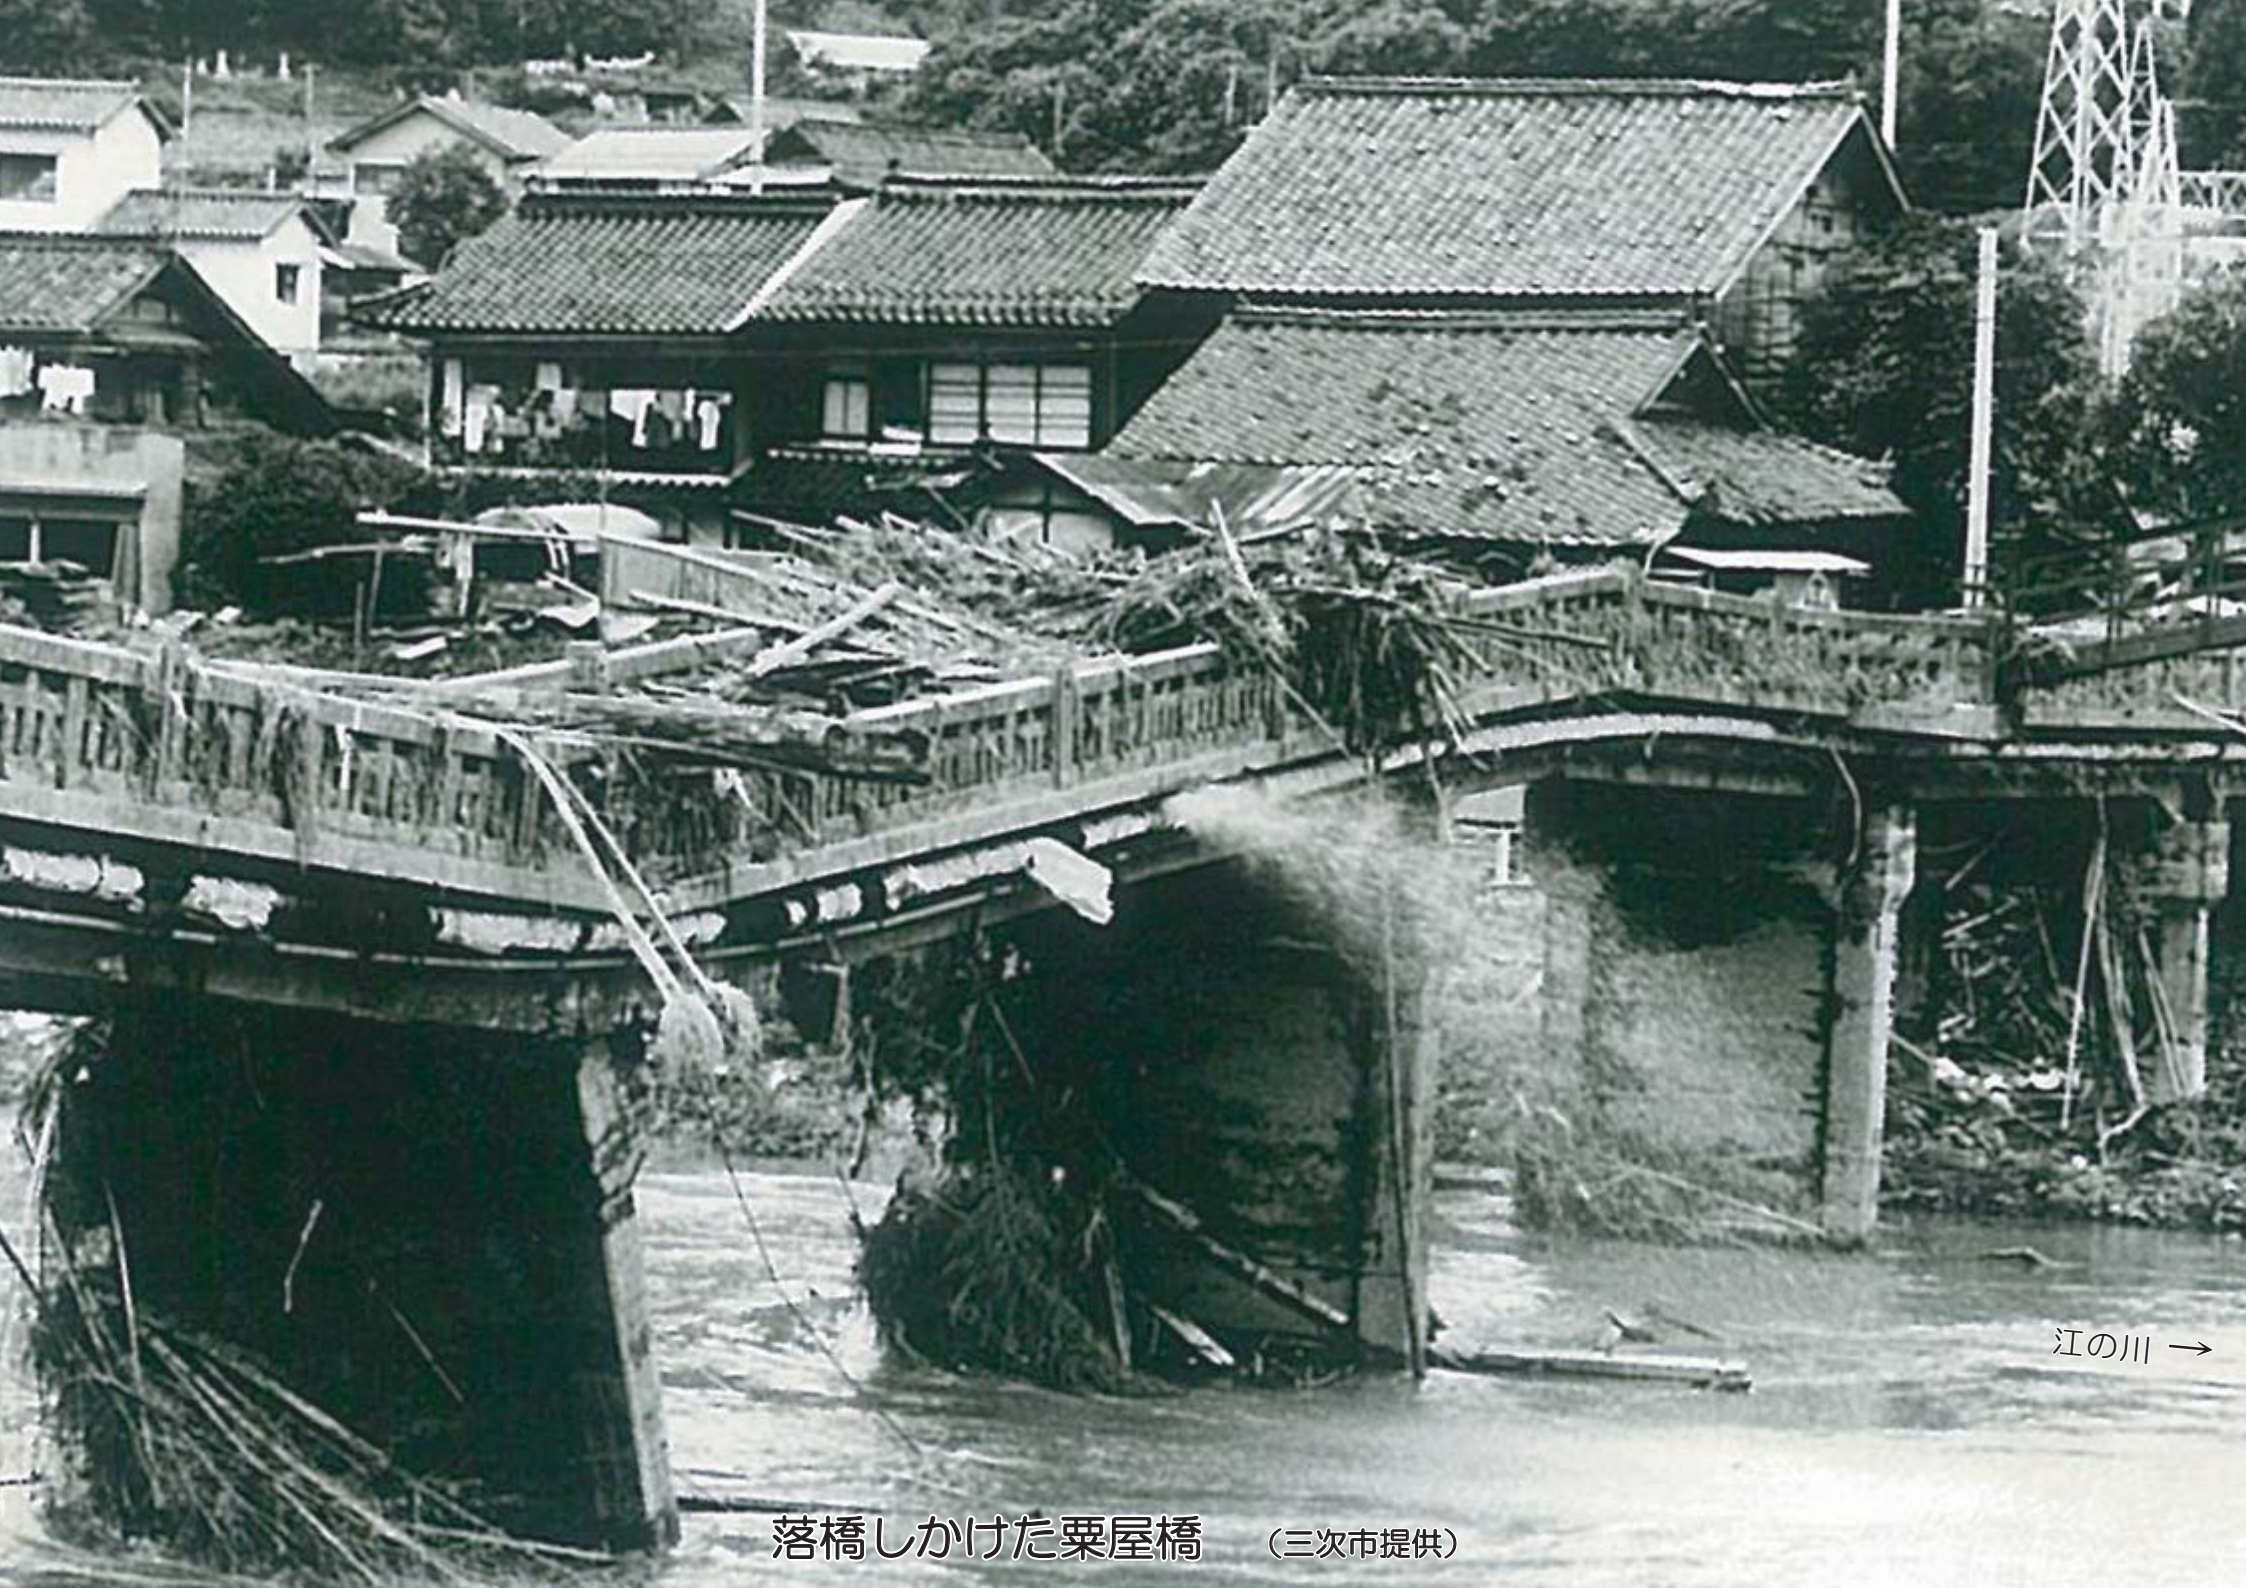
落橋しかけた栗屋橋 (三次市提供)

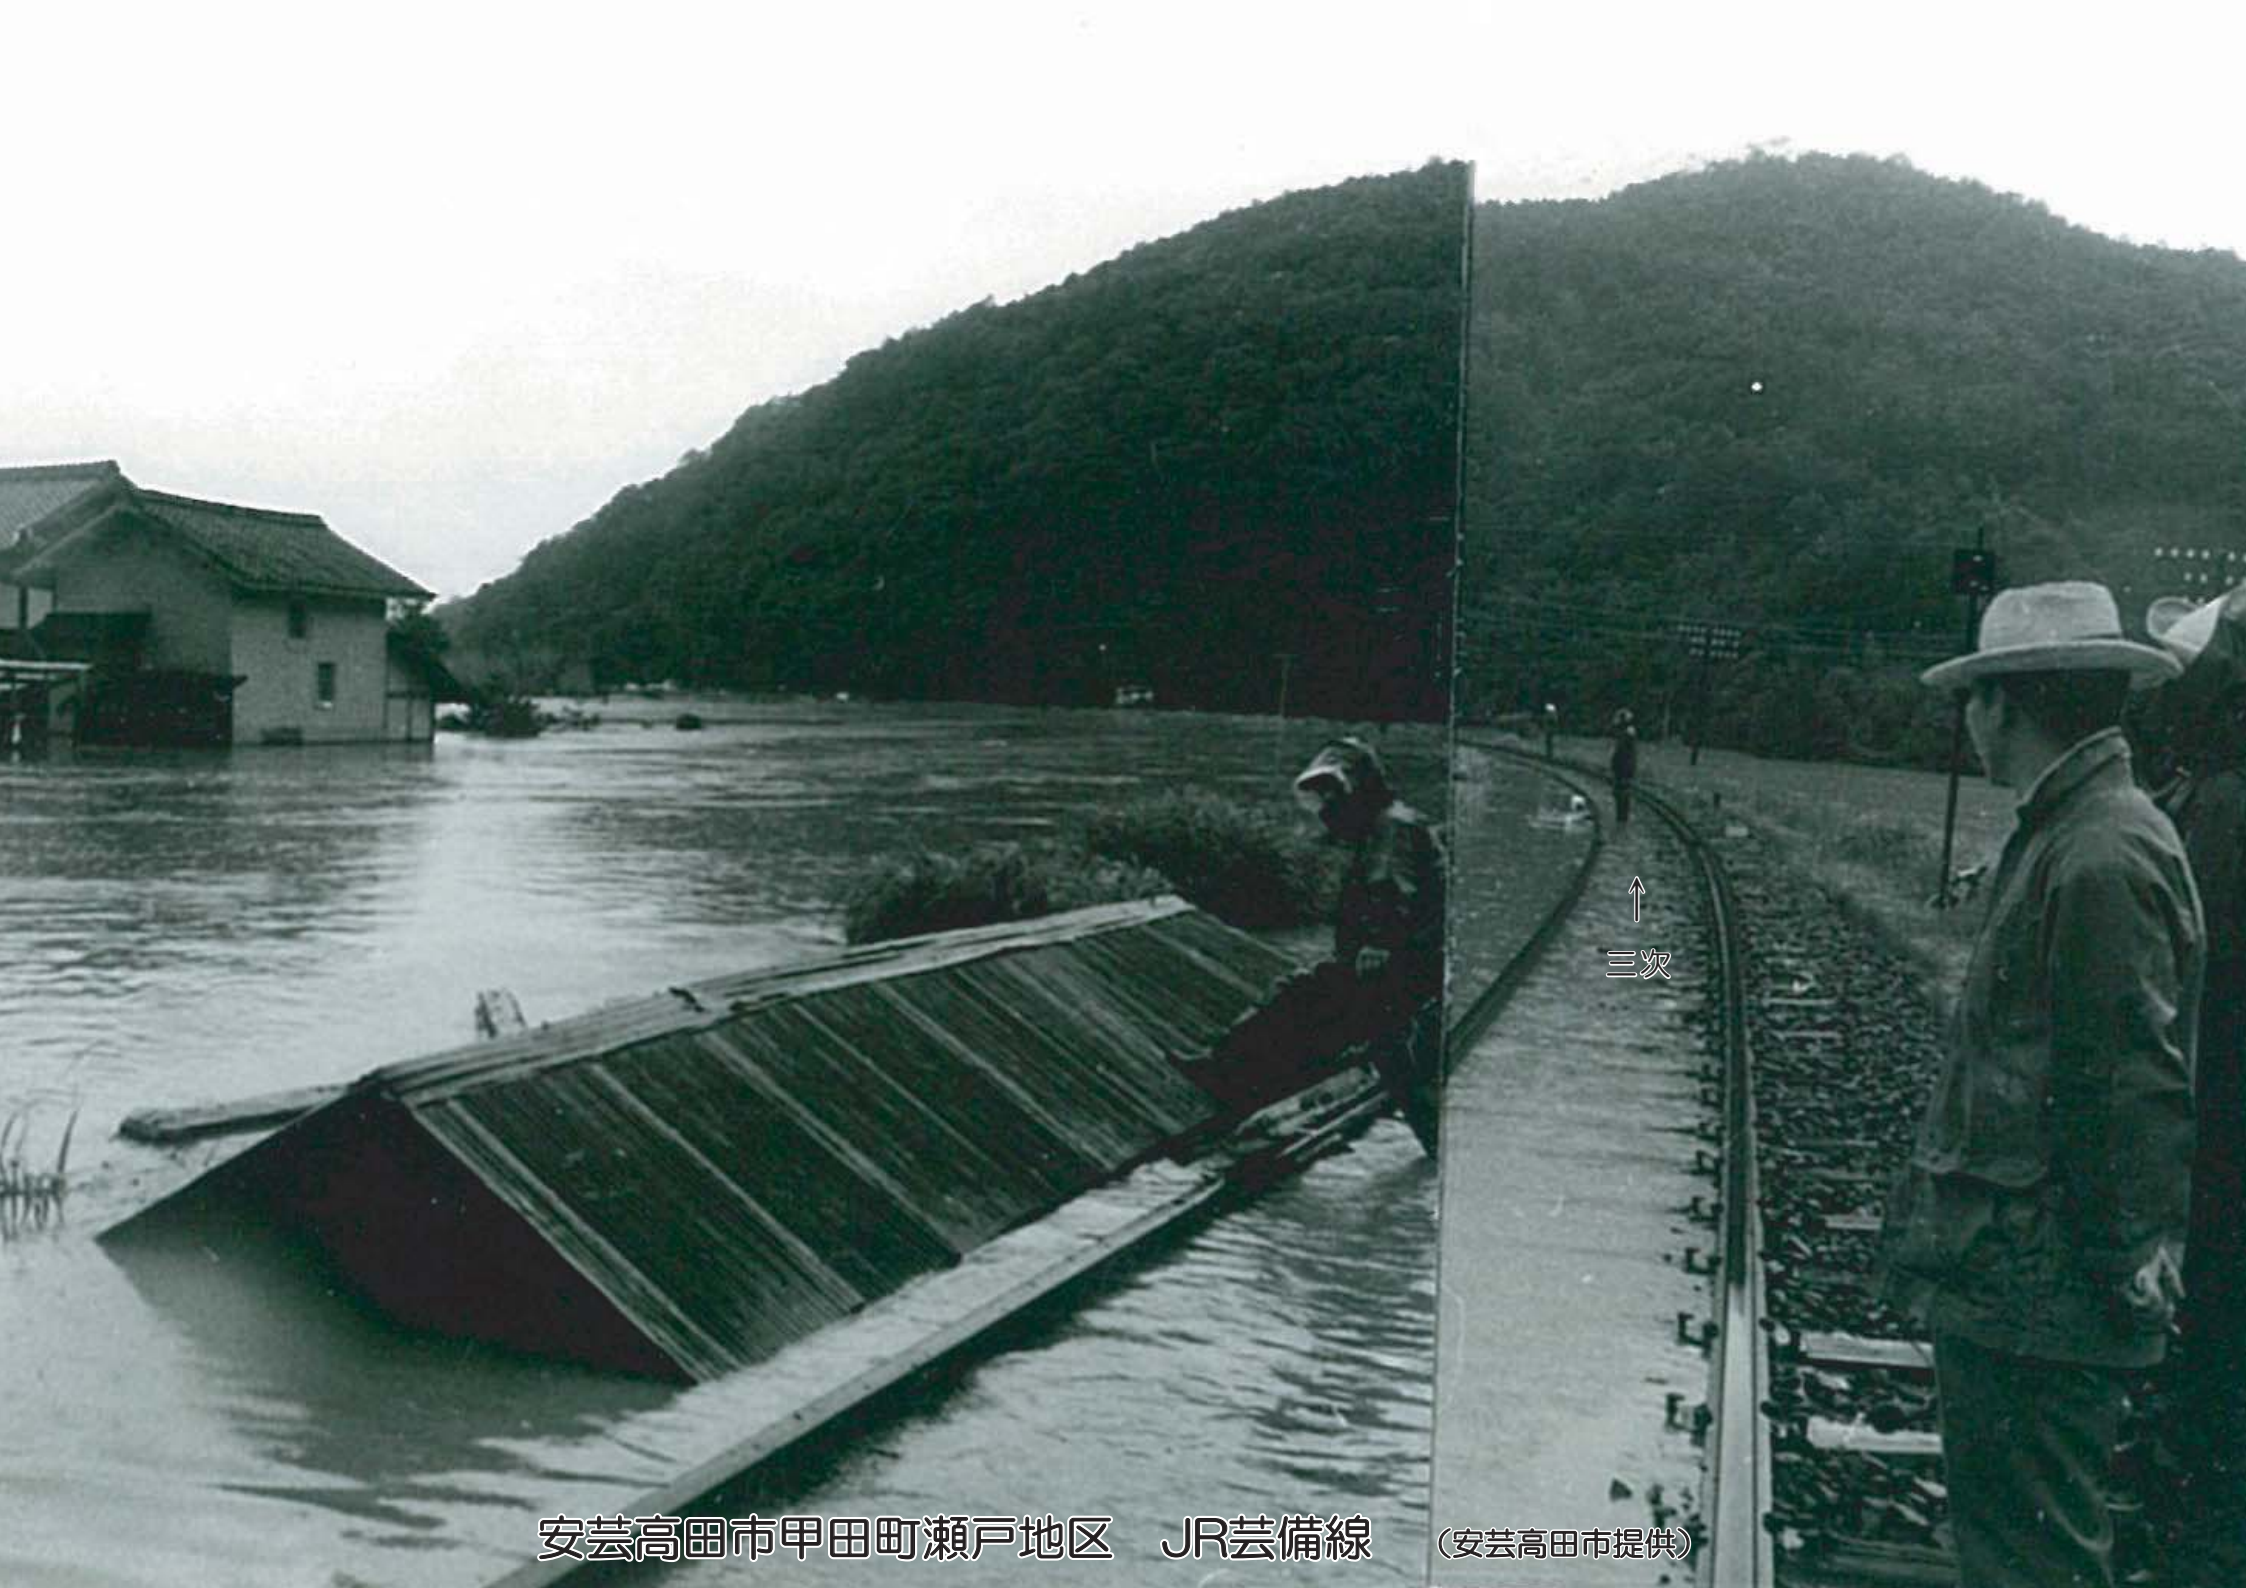
安芸高田市甲田町瀬戸地区 JR芸備線 (安芸高田市提供)
