昭和47年7月豪雨災害の概要

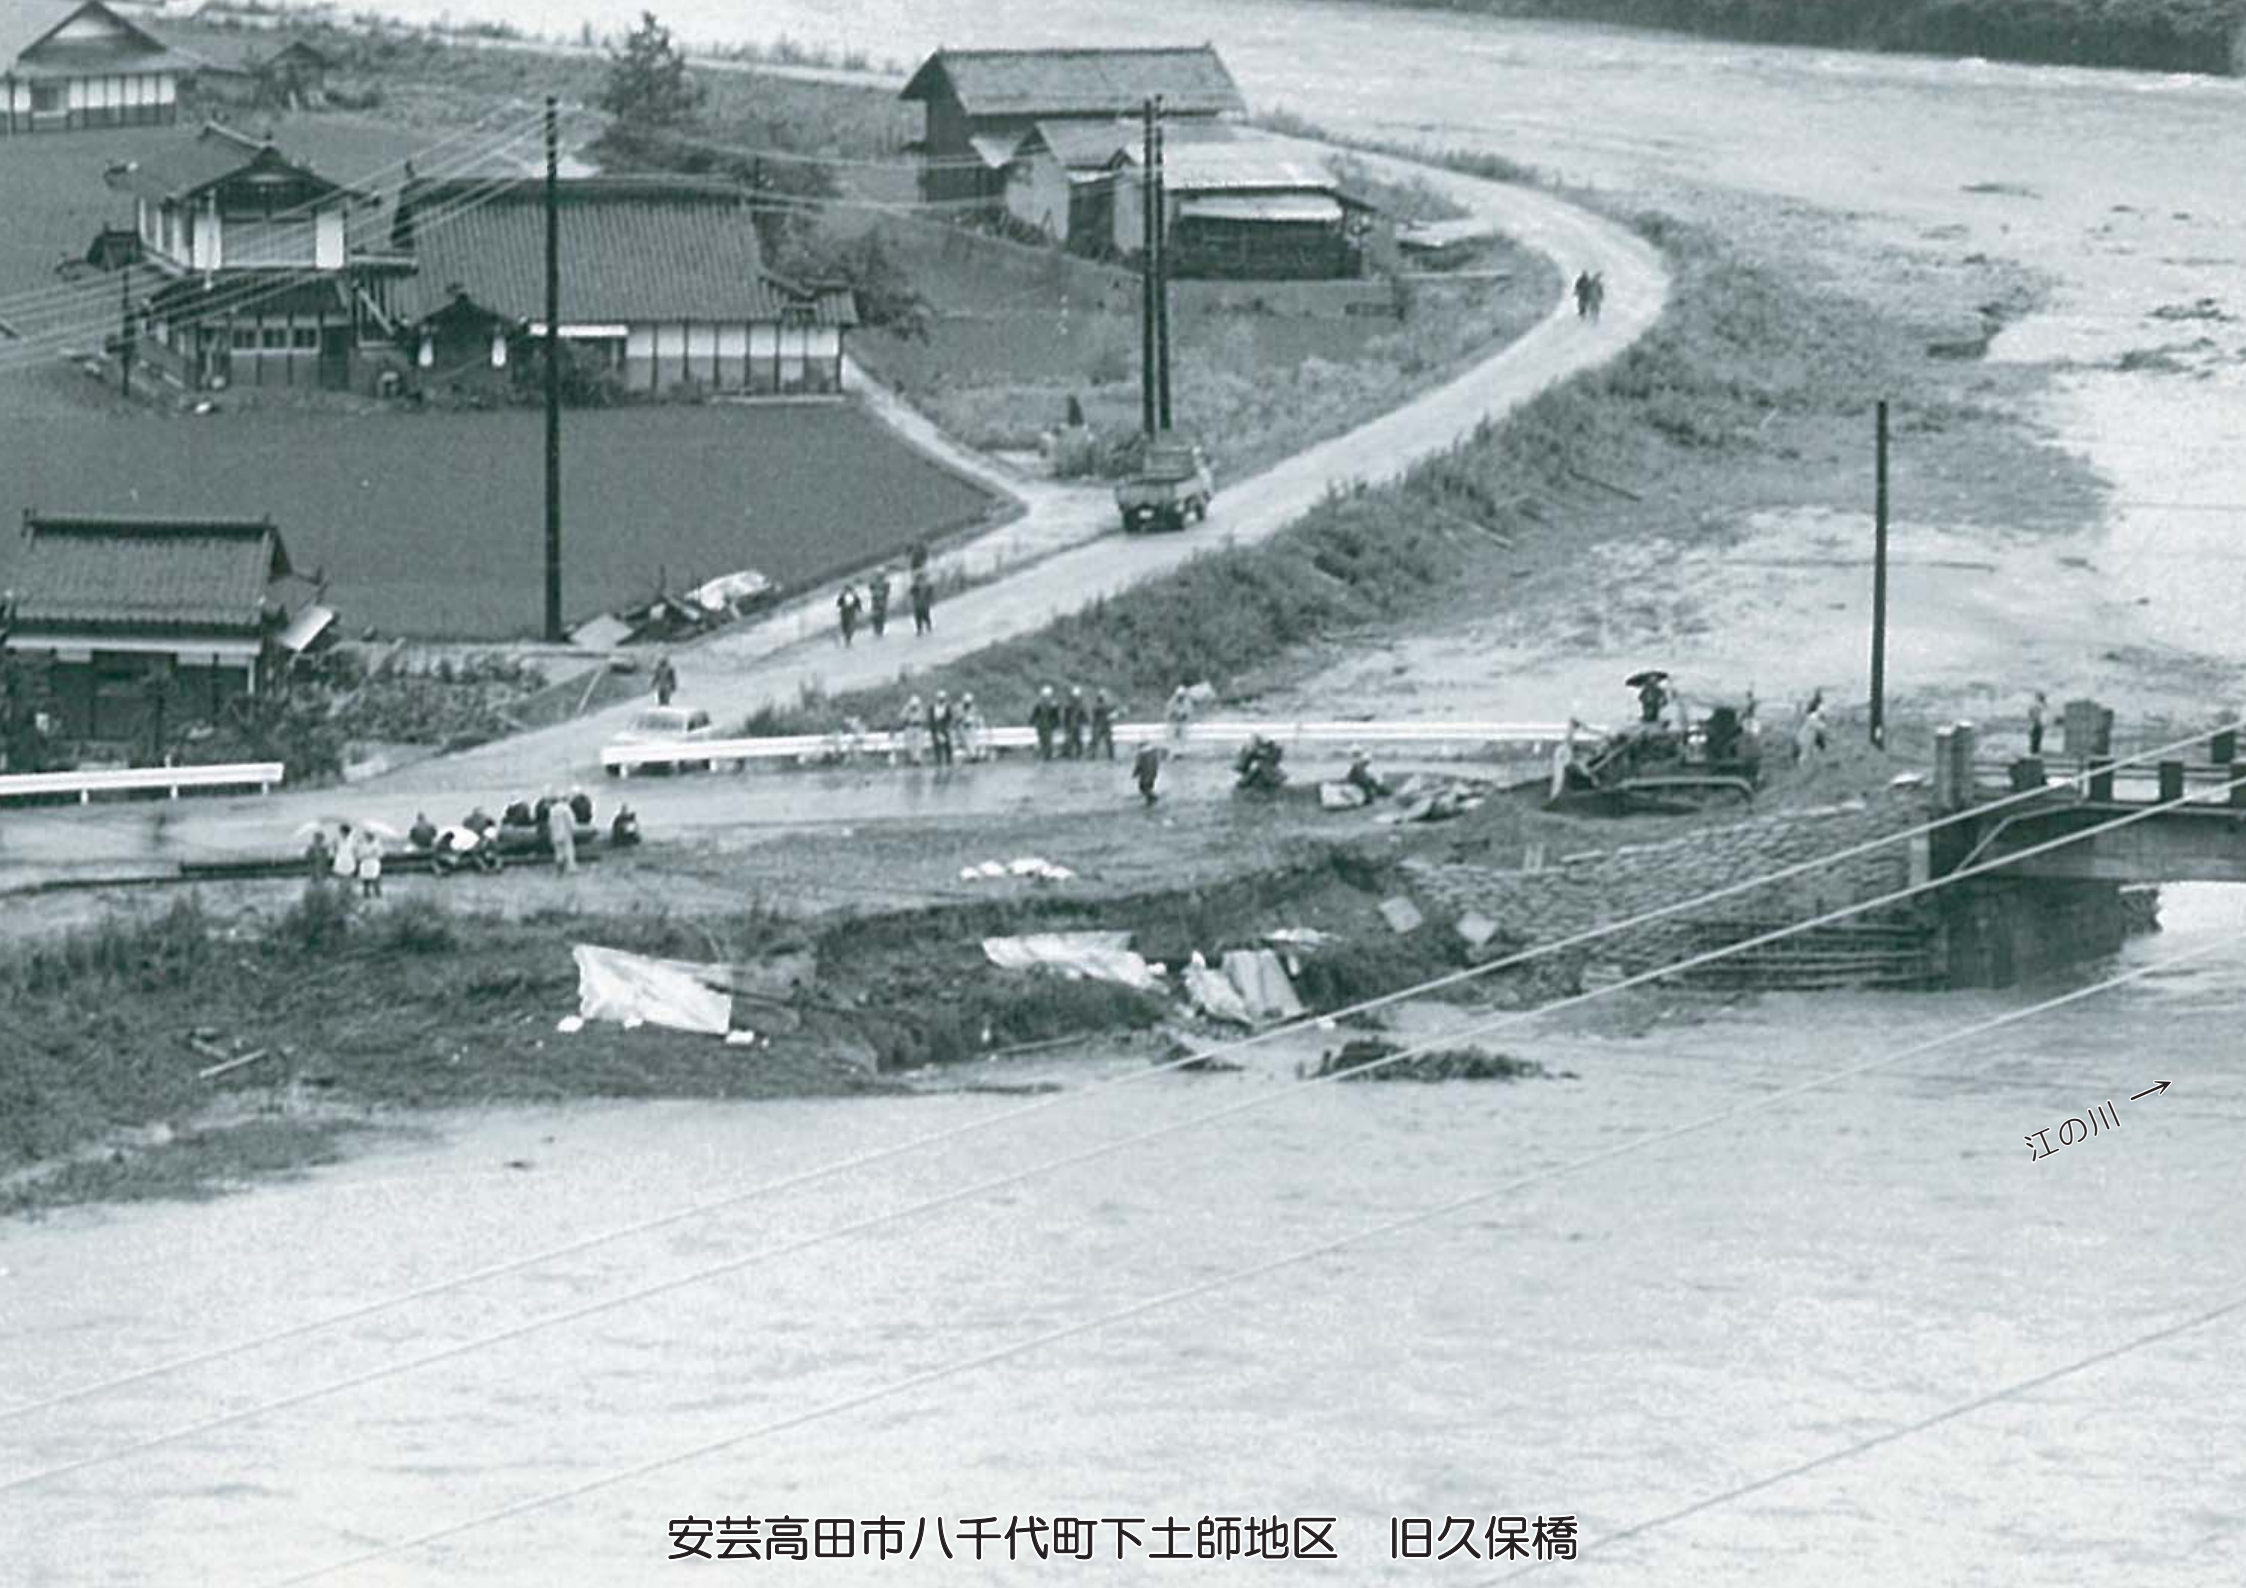
安芸高田市八千代町下土師地区 旧久保橋
