# 近年の主な水害(一覧)

## 過去5年の主な水害

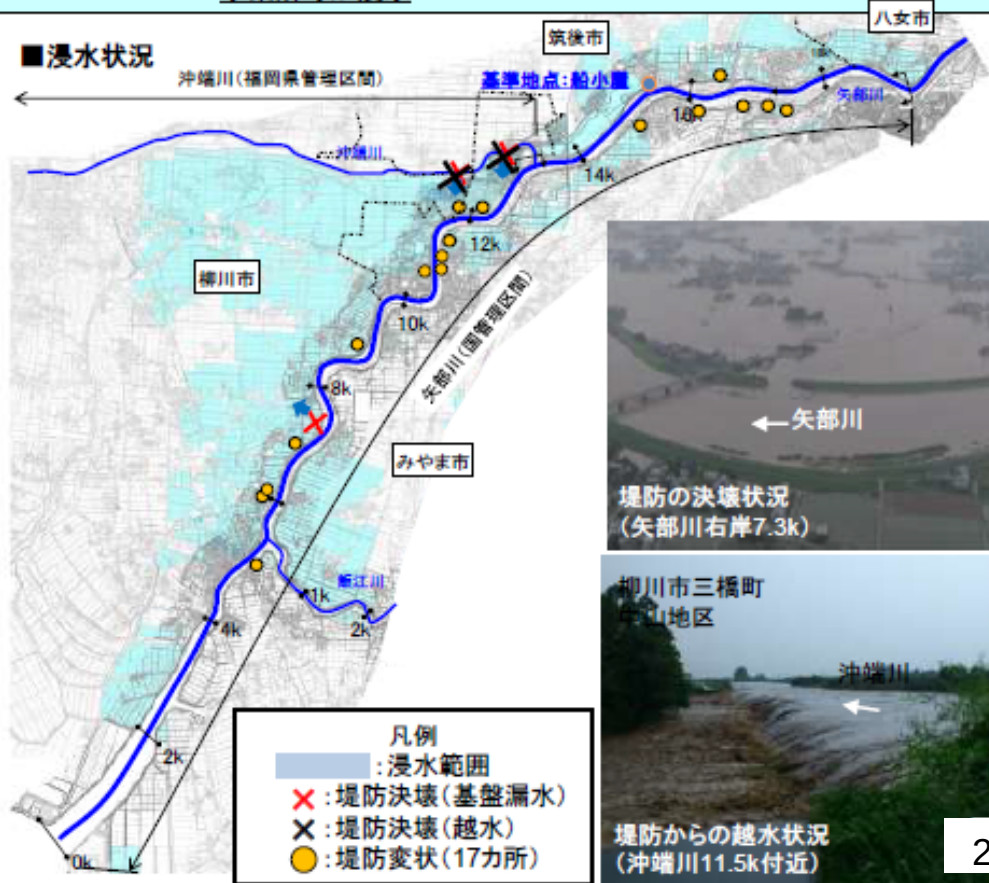
### ■浸水状況

- 矢部川の状況 : 国管理区間において基盤漏水により堤防が決壊(1カ所)
- 沖端川の状況 : 福岡県管理区間において越水により堤防が決壊(2カ所)
- 浸水被害 : 矢部川沿川および沖端川沿川において1,808戸の家屋・事業所等が浸水

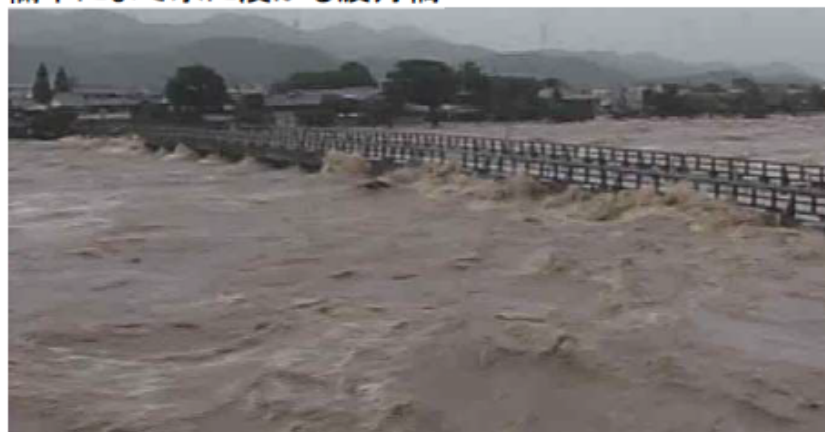
欄干にまで水に浸かる渡月橋

- 台風18号の豪雨により、特に激しい大雨となった京都府、滋賀県、福井県では、運用開始以来初となる特別警報が発令
- 京都府の桂川では、観測史上最高の水位を記録し、越水による堤防決壊の危機にさらされたが、淀川上流ダム群により最大限の洪水調節が行われるとともに、懸命の水防活動により、堤防決壊という最悪の事態を回避

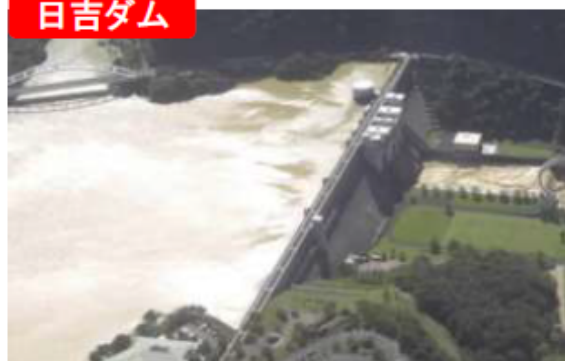
日吉ダム

淀川上流ダム群における洪水調節

ダムによる洪水調節の結果、  
約1.2兆円の被害を未然に防いだと推定

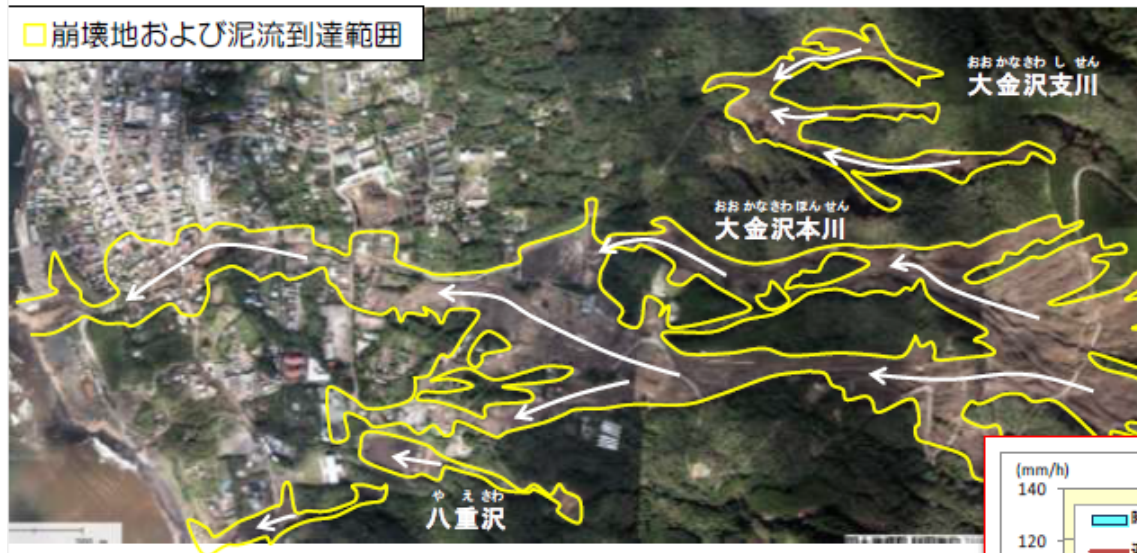
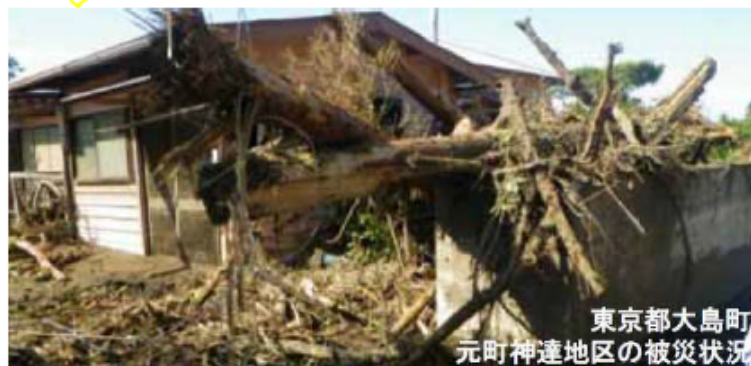
崩壊地および泥流到達範囲

○伊豆大島において連続雨量が800mmを超える大雨となり、土石流が流域界を超えて流下するとともに大量に発生した流木により被害が拡大し、死者36名などの被害が発生

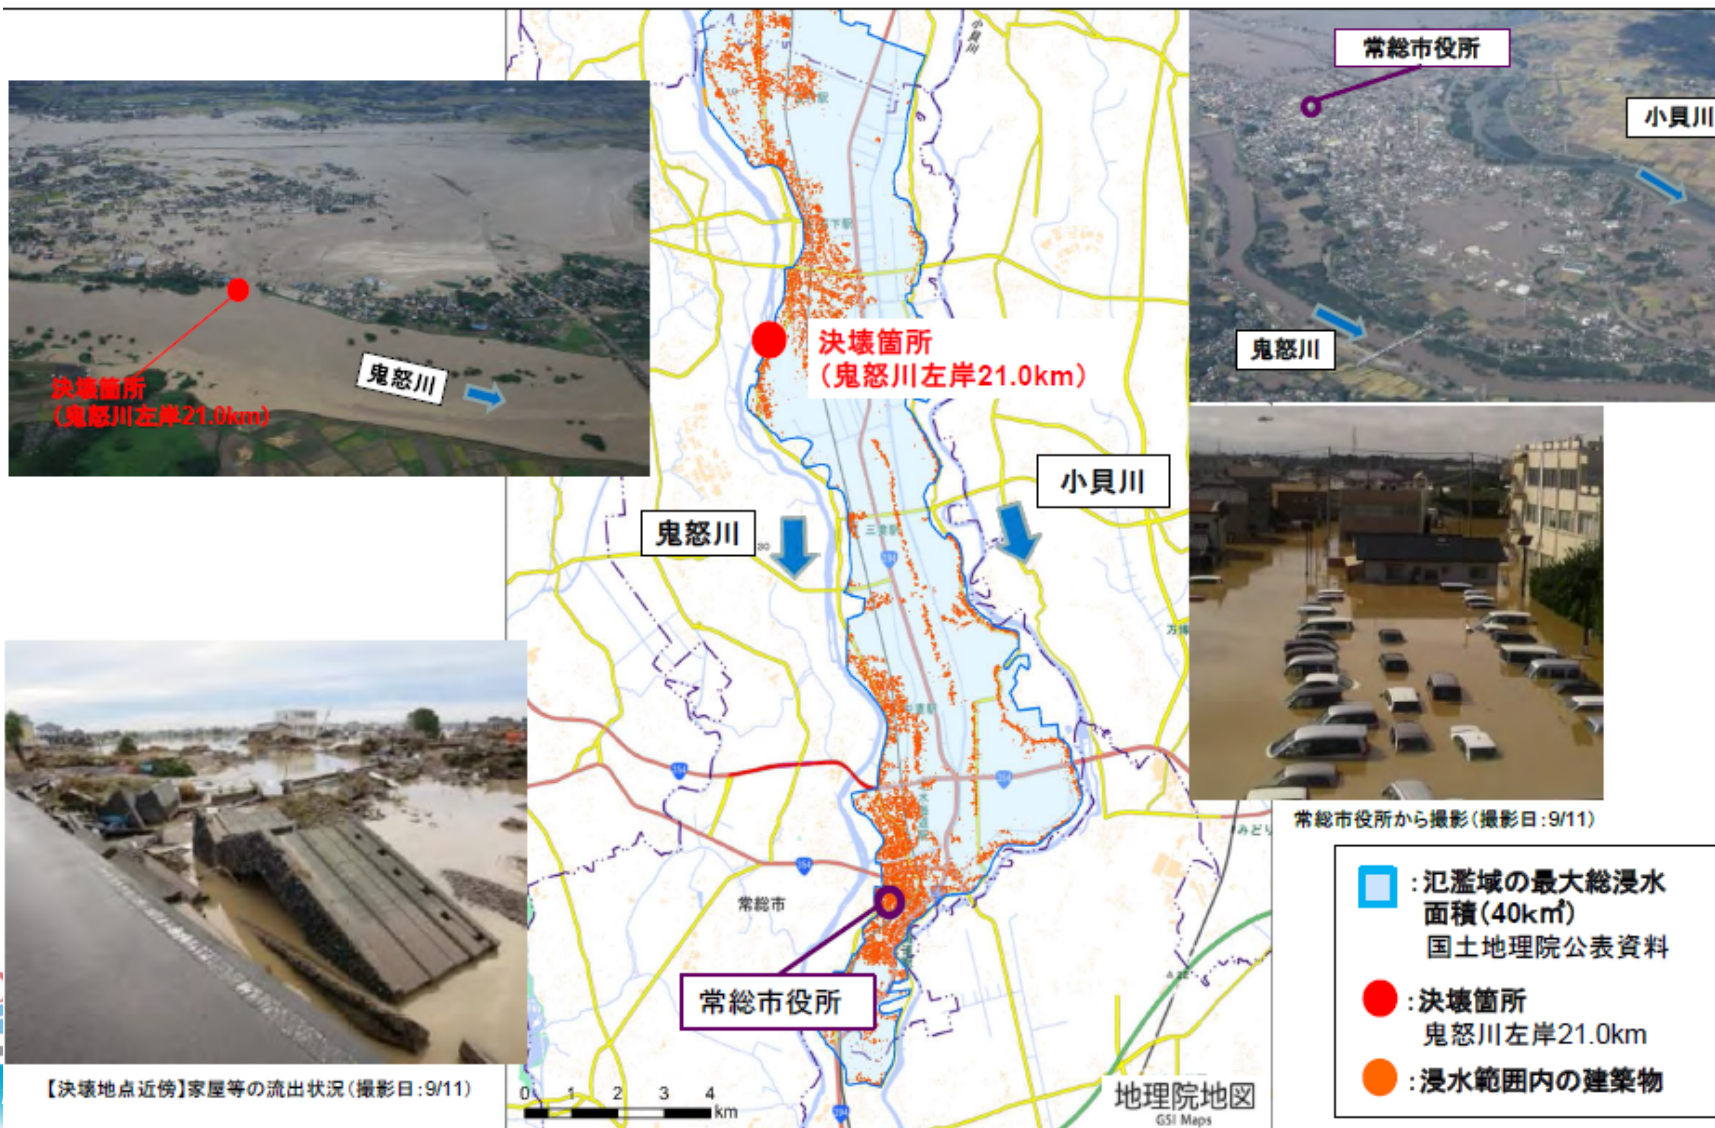
- 常総市三坂町地先(鬼怒川左岸21.0km付近)における堤防決壊等に伴う氾濫により、常総市の約1/3の面積に相当する約40km<sup>2</sup>が浸水し、常総市役所も孤立した。

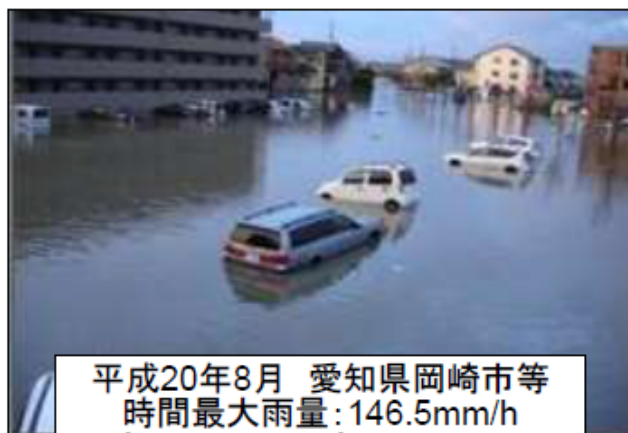
平成20年8月 愛知県岡崎市等  
時間最大雨量: 146.5mm/h  
床上2,669戸、床下13,352戸

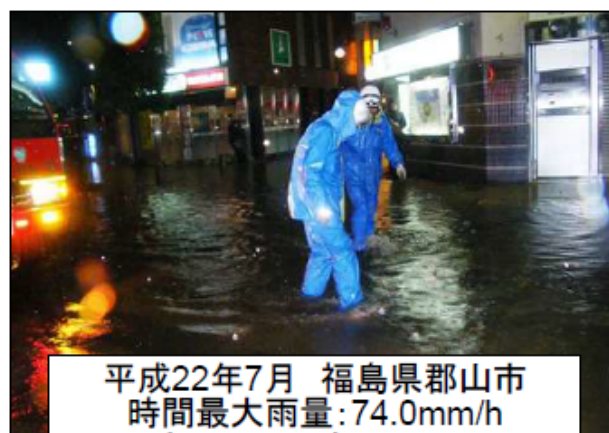
平成22年7月 福島県郡山市  
時間最大雨量: 74.0mm/h  
床上62戸、床下141戸

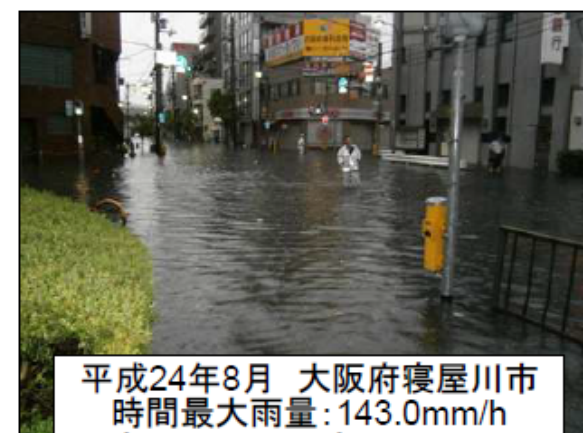
平成24年8月 大阪府寝屋川市  
時間最大雨量: 143.0mm/h  
床上1,403戸、床下5,732戸

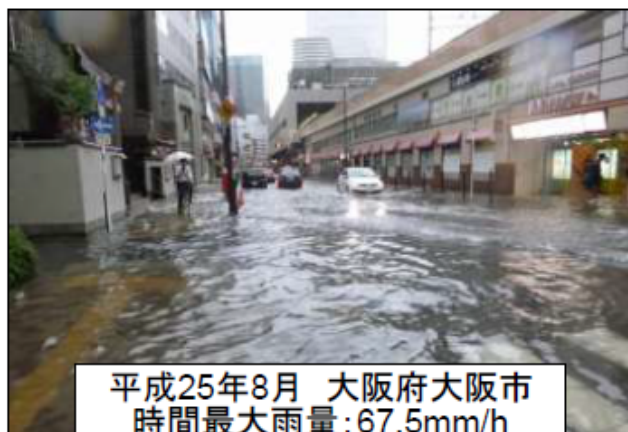
平成25年8月 大阪府大阪市  
時間最大雨量: 67.5mm/h  
床上41戸、床下1,279戸

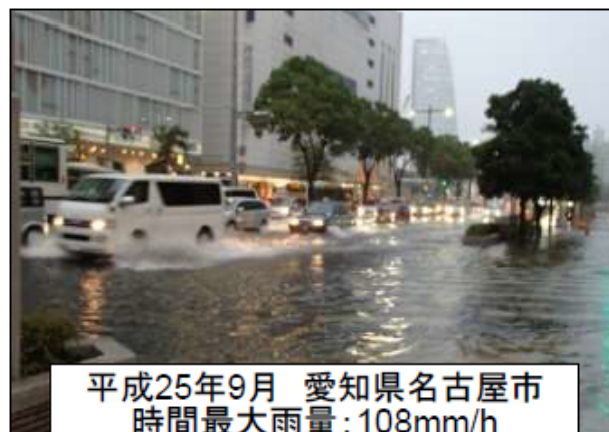
平成25年9月 愛知県名古屋市  
時間最大雨量: 108mm/h  
(床上251戸、床下4,975戸)

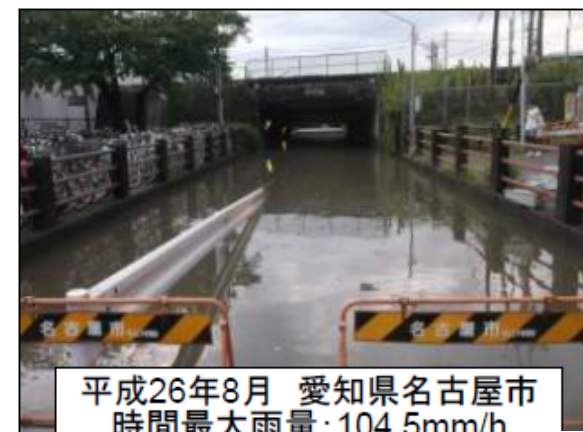
平成26年8月 愛知県名古屋市  
時間最大雨量: 104.5mm/h  
(床上16戸、床下54戸)
