#### 令和2年度 中国地方ダム等管理フォローアップ委員会

# 温井多么定规组告書

令和2年12月23日

国土交通省 中国地方整備局

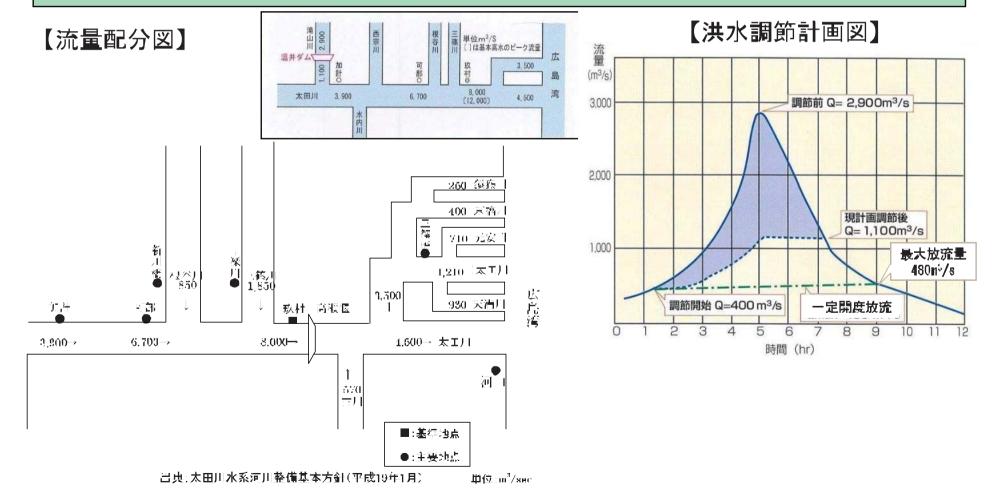
# 3-1 温井ダム洪水調節計画(1/2)

- ●温井ダムでは、ダム地点において、計画高水流量2,900m³/sのうち、1,800m³/sを調節して1,100m³/sを下流に放流する計画としている。
- ●現在は、下流河道が改修途上であることから、流入量が400m³/sまではその流量を放流し、放流量が400m³/sを超えてからは、常用洪水吐のゲート開度を一定とした洪水調節 (暫定操作)を行っている。

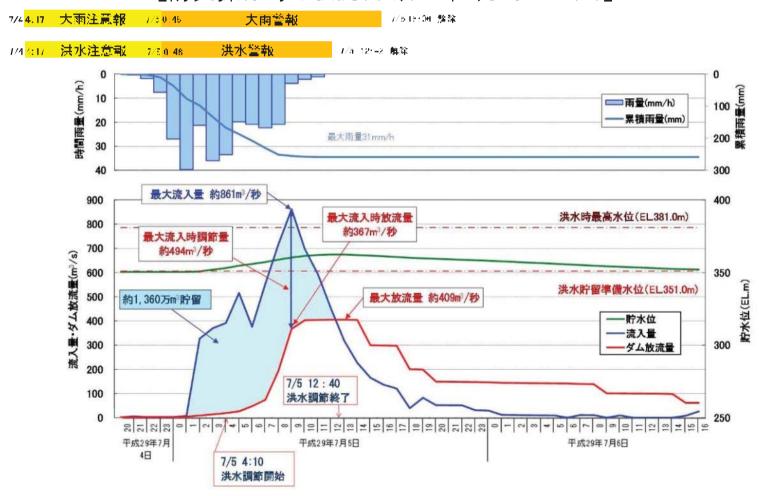
#### 【防災操作時の状況(平成29年7月4日~6日)】

- ●平成29年7月は梅雨前線の影響による温井ダム上流域の降雨(流域平均累加雨量 259mm)により流入量が増え、5日には、管理開始以降で最大流入量が最も多くなり、約861m³/sに達した。
- ●温井ダムでは洪水調節を行い、下流では被害は発生しなかった。

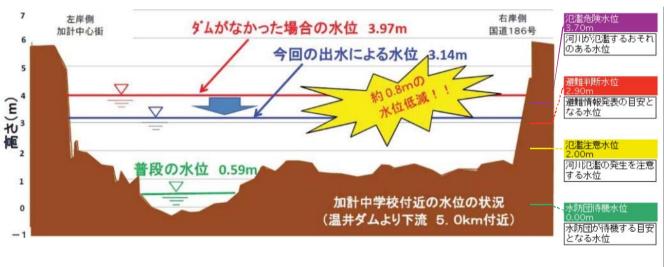
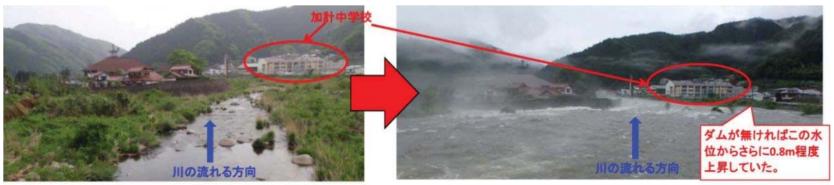
#### 【洪水調節(通常の防災操作)による水位低減効果(平成29年7月5日)】

●温井ダムの通常の洪水調節により、加計中学校付近において約0.8mの水位低減効果があったと推定される。

普段の加計中学校付近河川状況(水位0.59m)

今回の加計中学校付近河川状況(水位3.14m)

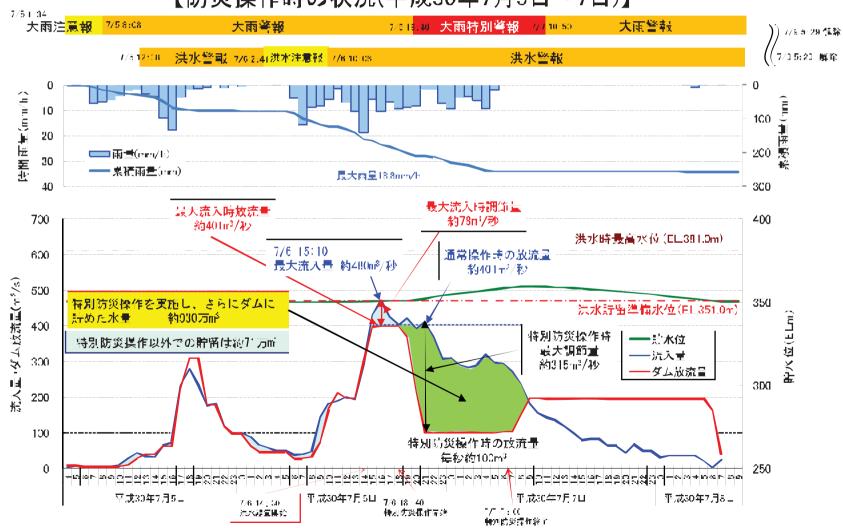
【防災操作時の状況(平成30年7月5日~7日)】

●梅雨前線の影響による7月5日からの温井ダム上流域の降雨(流域平均累加雨量 256mm)により、下流の飯室水位観測所において氾濫危険水位を越えるおそれが生じた ため、管理開始後はじめて、「特別防災操作」を実施した。

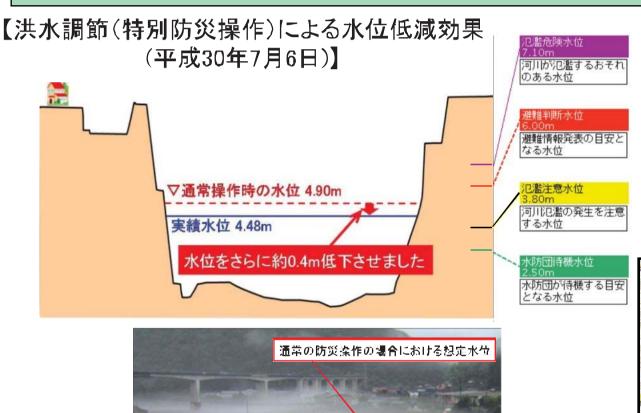
●温井ダムの洪水調節容量を有効に活用して特別防災操作を実施したことにより、飯室観測所付近において、通常の防災操作に比べて約0.4m、水位を低下させる効果があったと推定される。

飯室観測所付近(7月6日B時20分 水位2.95m)

- ① 温井ダム管理開始以降、7回の防災操作を行っており、治水に寄与している。
- ② 対象期間である平成28年から令和元年の洪水の内、平成30年7月豪雨の際には特別防災操作を実施し、飯室観測所付近において、通常の防災操作よりも更に約0.4m水位を低下させたと考えられる。

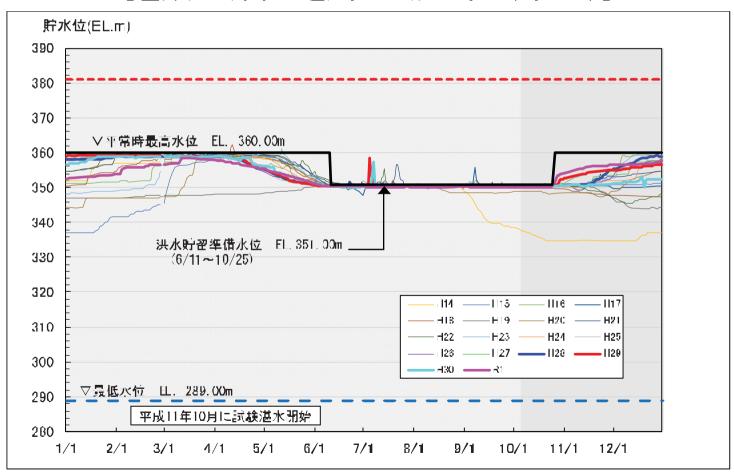
【温井ダム貯水池運用図:平成14年~令和元年】

- ●管理開始(平成14年)以降の運用において、平成14年は渇水年であり、9月以降貯水位が大幅に低下した。これは、下流への利水補給によるものであり、この補給により下流都市部では取水制限の必要が生じなかった。
- ●今回の評価対象である4ヵ年の最低水位はEL.349.99m(R1.7.20)で、大きな渇水は生じていない。

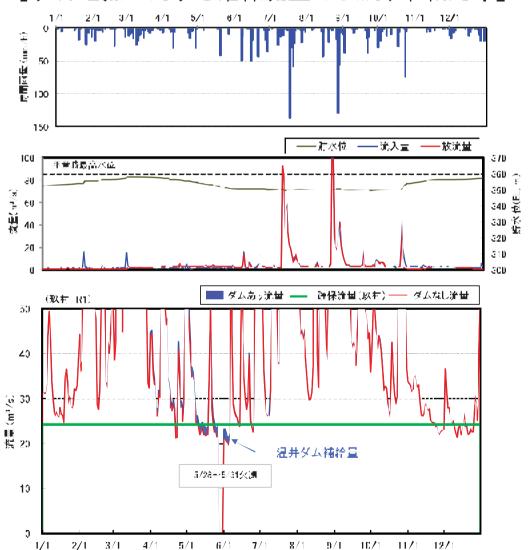
#### 【玖村地点に対する確保流量の状況、令和元年】

●令和元年は、一時的に確保流量を下回っていたが、温井ダムからの補給等により、大きな不足は生じていない。

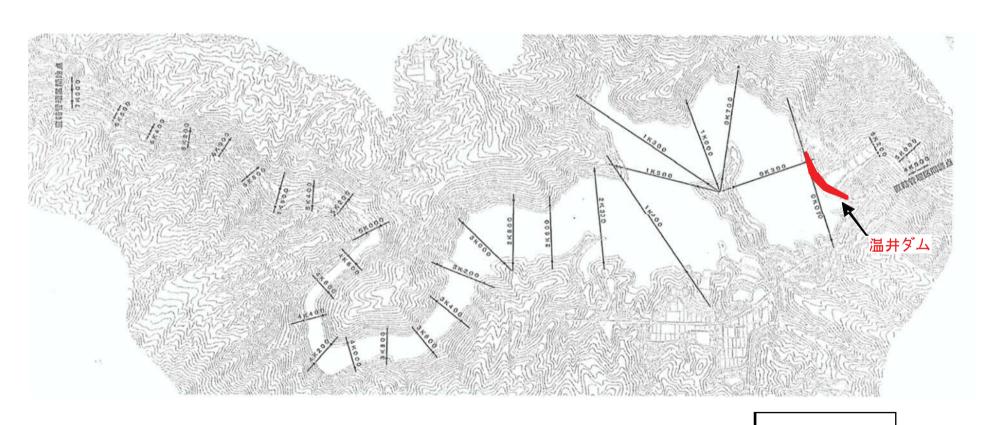
- ●温井ダムにおける計画堆砂年は100年、計画堆砂容量は3,000千m³である。
- ●温井ダムの計画比堆砂量は、田中の方法による計算値273m³/km²/年、石外の方法 180m³/km²/年、土研の方法208m³/km²/年の平均値220m³/km²/年としている。

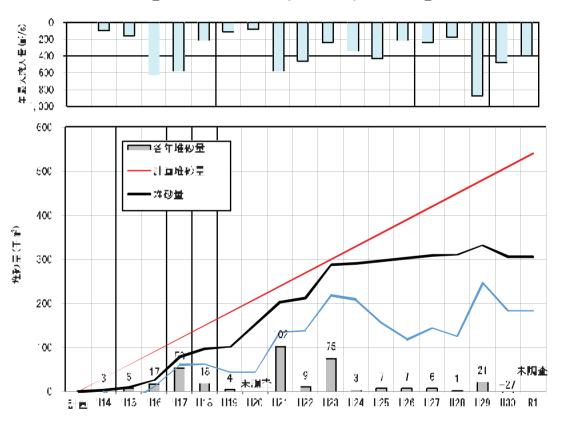
#### 【温井ダム堆砂経年変化図】

●温井ダムは、平成30年度までに約31万m³の堆砂があり、その量は堆砂容量300万m³に対して約10%に相当する。

※測量は音響測深法による

- ① 温井ダムは、平成30年度までに約31万m³の堆砂があり、堆砂容量300万m³に対する堆砂率は約10%で計画値を下回っている。
- ② 温井ダム上流4k200地点前後の貯水池末端付近において わずかに堆砂傾向がみられる。
- ③ 洪水調節容量及び利水容量内の河床高を経年比較したところ、いずれも顕著な堆砂傾向はなく、治水及び利水への影響はみられない。

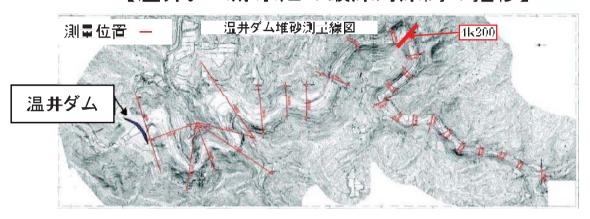
#### 【温井ダム貯水池の最深河床高の推移】

●温井ダム上流4k200地点前後の貯水池末端付近において、わずかに堆砂傾向がみられる。

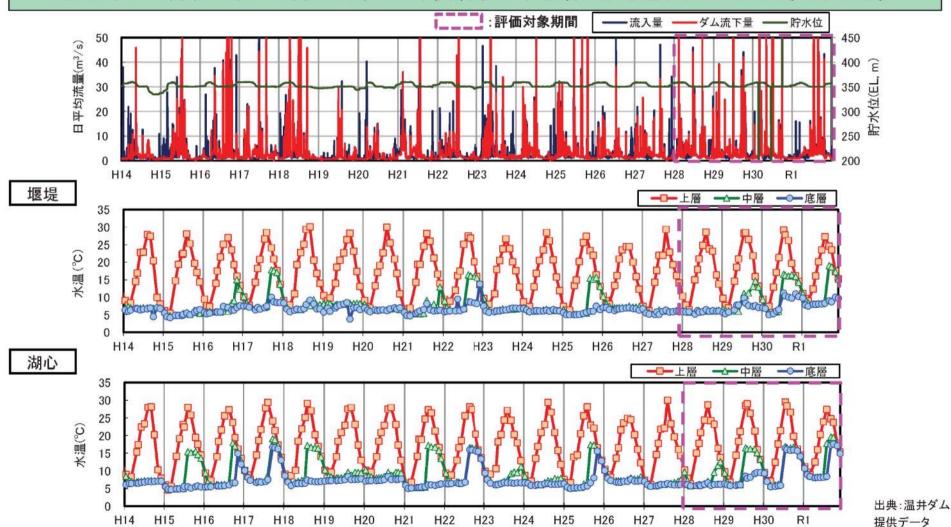
#### 1)水温

- ●例年、4月から10月にかけて水温躍層が形成され、上層水温が高く、底層水温が低くなる。
- ●平成30年7月~12月、令和元年9月~12月に湖心において底層の水温が高い状態が続いた。これは、 平成30年7~8月、R1年8~9月の出水により表層水が中底層に引き込まれたためと考えられる。

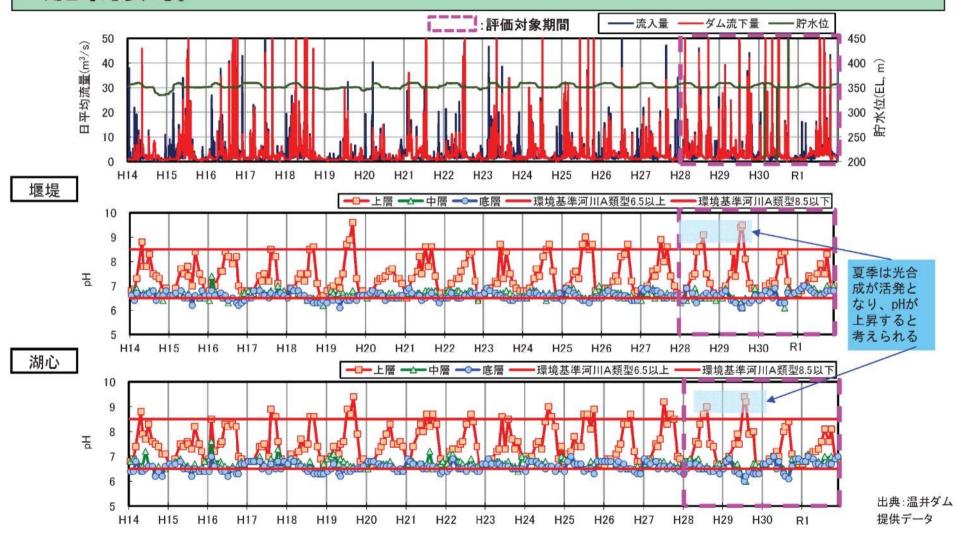
#### 2)pH

- ●上層では夏季において8.5を超えて環境基準を満足していない。
- ●夏季は植物プランクトンの光合成が活発となり水中の二酸化炭素濃度が減少するため、pHが上昇したと考えられる。

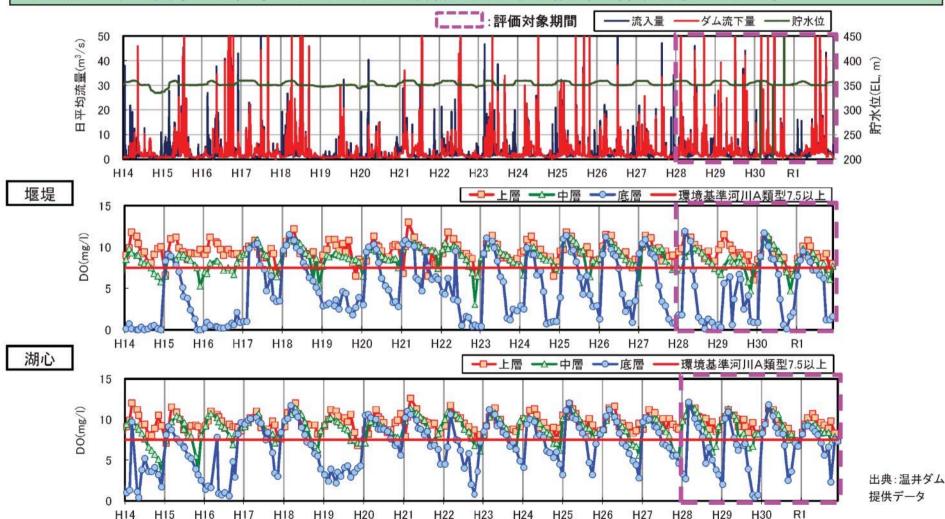
#### 3)DO

- ●管理開始直後は貯水池底層で貧酸素状態が長期間続いた。
- ●渇水年である平成22年、平成28年~30年に底層の貧酸素化が顕著になる傾向がみられた。
- ●至近4ヵ年は夏季から秋季にかけてDOが顕著に低下する傾向が繰り返されている。

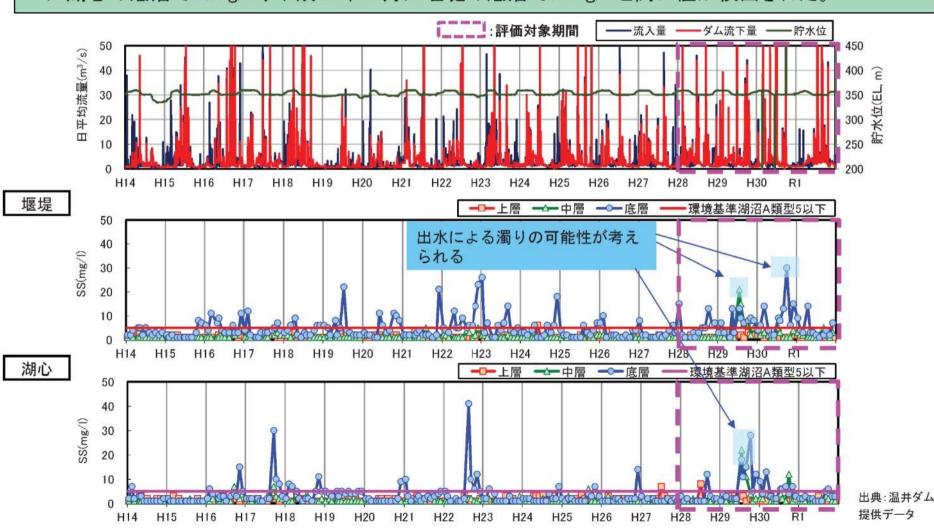
#### **4)SS**

- ●堰堤、湖心の中層および底層において値が上昇する場合がある。
- ●出水の影響で平成29年7月に堰堤、湖心の中層で21~22mg/L、底層で13~18mg/L、平成29年10月に湖心の底層で28mg/L、平成30年10月に堰堤の底層で30mg/Lと高い値が検出された。

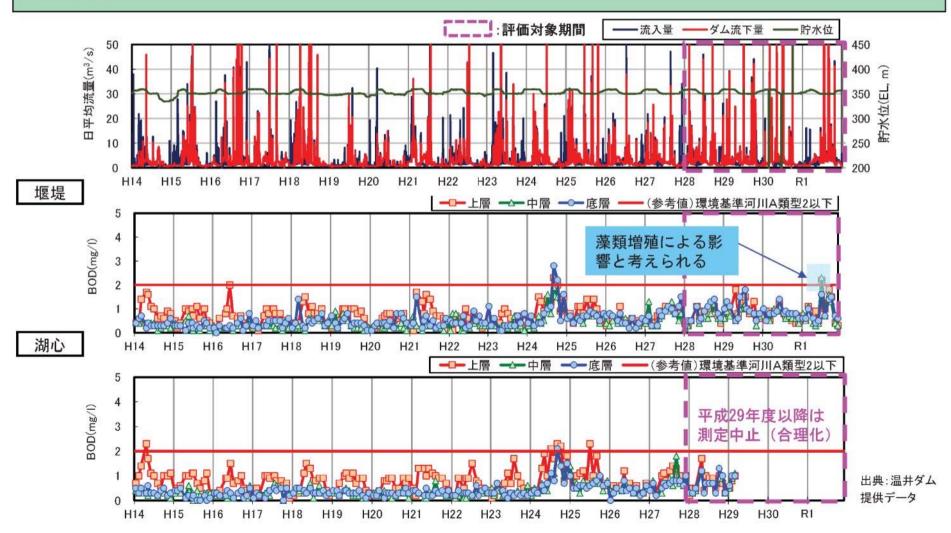
#### 5)BOD

- ●堰堤、湖心とも、概ね参考値である河川A類型の環境基準値 2mg/Lを満足している。
- ●至近4ヵ年で、堰堤において令和元年度の夏季にやや上昇している。これは藻類増殖の影響が考えられる。

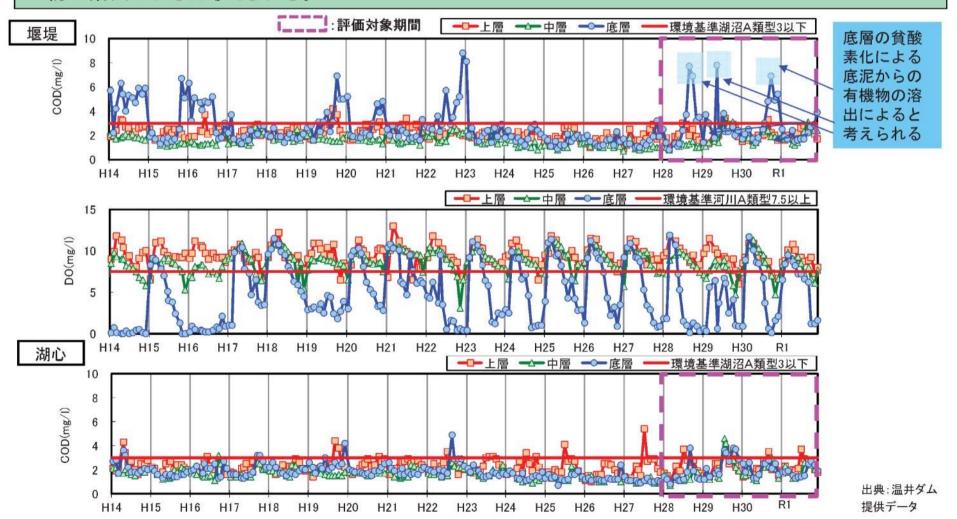
#### 6)COD

●堰堤の底層において値が上昇する場合がある。高い値が検出された、平成28年9~10月、平成29年 5月、平成30年10月は、底層のDOが0.1mg/L未満~1.3mg/Lと貧酸素状態にあり、底泥からの有機 物の溶出によると考えられる。

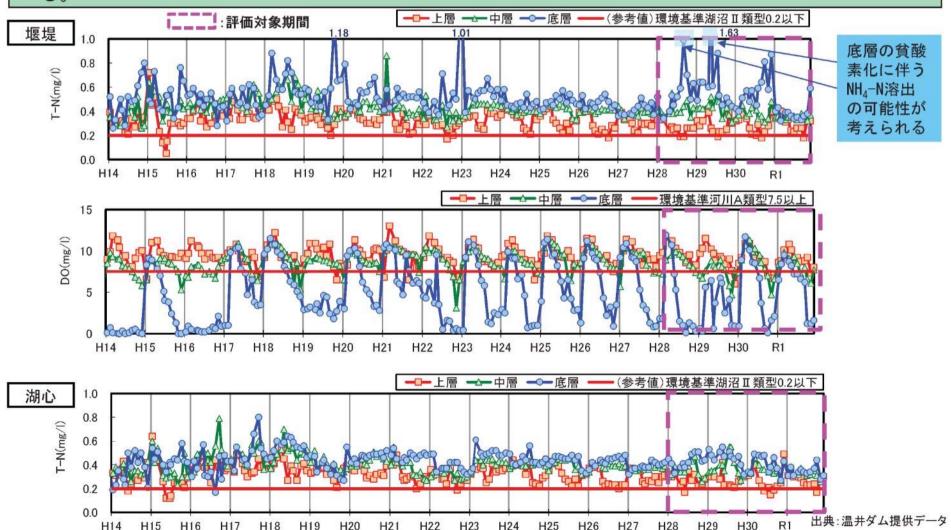
#### 8)T-N

- ●堰堤も湖心も概ね、参考値である湖沼Ⅱ類型の環境基準を満足していない。
- ●堰堤底層では、貧酸素化に伴うNH<sub>4</sub>-N溶出の影響と考えられる、T-Nの値の一時的な上昇が見られる。

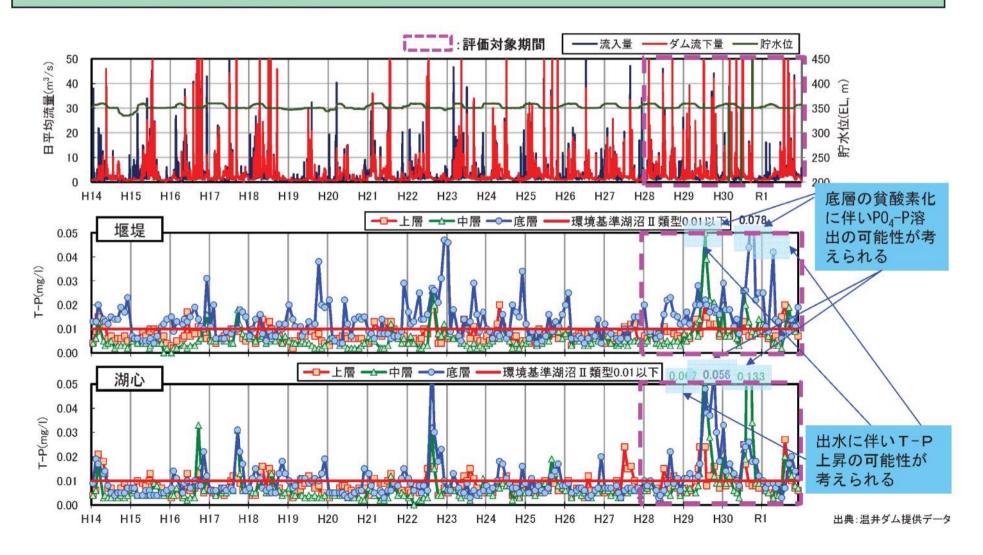
#### 9)T-P

- ●堰堤も湖心も、主に中層や底層で、参考値である湖沼Ⅱ類型の環境基準を満足しないことが多い。
- ●堰堤、湖心とも、底層の貧酸素化に伴うPO<sub>4</sub>-P溶出および出水の影響と考えられる、底層や中層の T-Pの値の一時的な上昇が見られる。

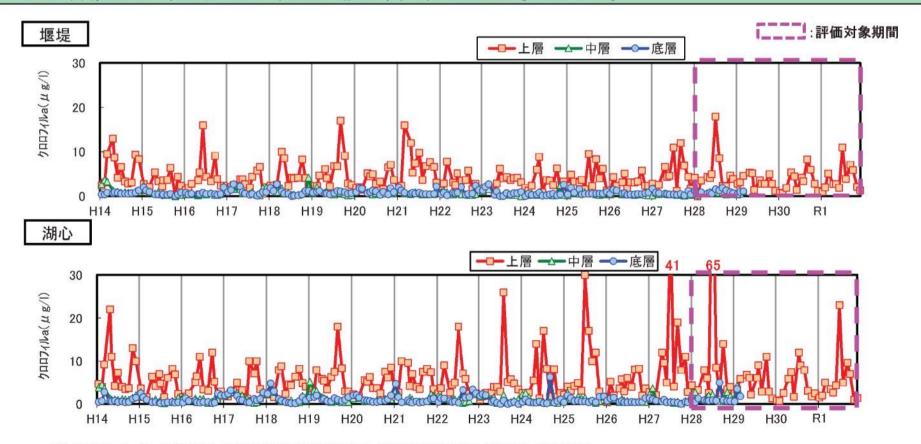
#### 10)クロロフィルa

- ●クロロフィルaは、最も値が大きくなる上層で見ても、通常は20μg/L以下で推移している。
- ●湖心の上層では夏季にクロロフィルaの上昇がみられ、渦鞭毛藻類等も確認されているが、これまで 淡水赤潮等は発生していない。
- ●湖心は地形の特性上、選択取水で表層の流れがある堰堤地点よりも相対的に流れが滞留しやすいため、湖心のほうがクロロフィルaの値が高くなるものと考えられる。

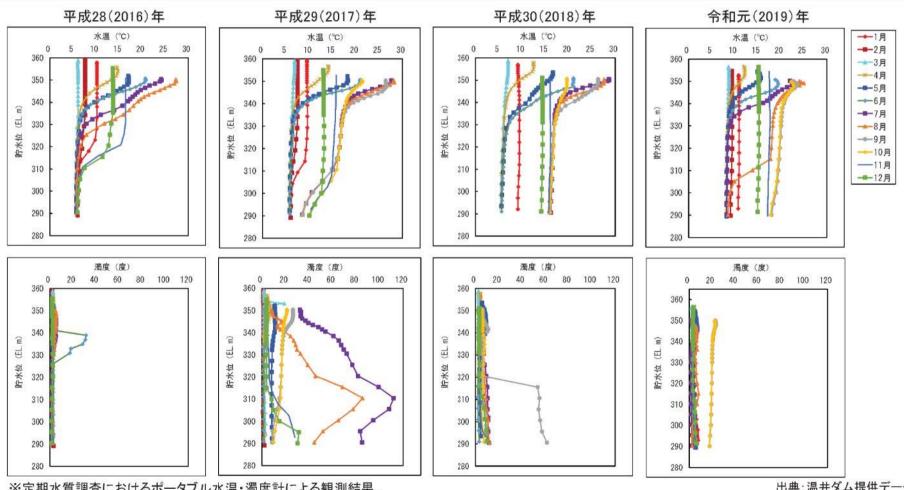
- 15) 堰堤地点における水温、濁度鉛直分布
- ●水温成層は4月頃より形成し、概ね8月がピーク。12月又は翌年の1月に全層循環して解消する。令 和元年などの早期における鉛直混合は、放流運用による影響と考えられる。
- ●濁度は平成29年7月~8月、平成30年9月に出水の影響で、底層付近で約40~120度の高濃度層が 形成された。

※定期水質調査におけるポータブル水温・濁度計による観測結果。

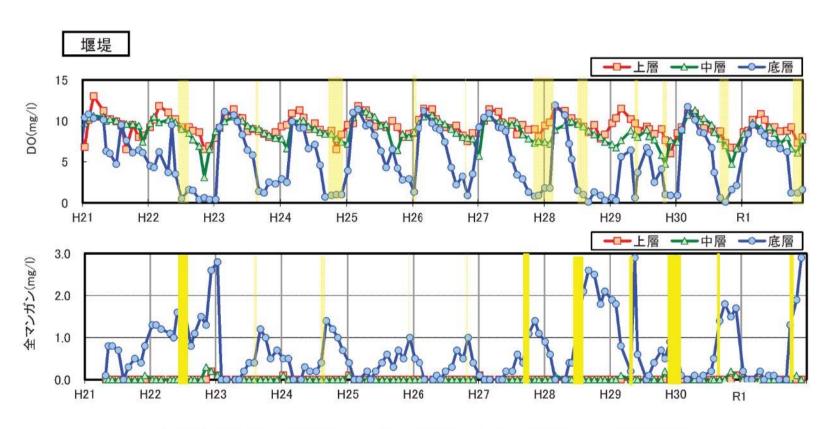
#### 16)マンガン

●マンガンは、上層、中層ではほぼ検出されていないが、底層では夏季~冬季に上昇する傾向がみられた。マンガンの値が高いときは概ね、底層のDO値が低い。

底層のDOが低い値を示したときに、底層のマンガンが高くなっている時期を示す。

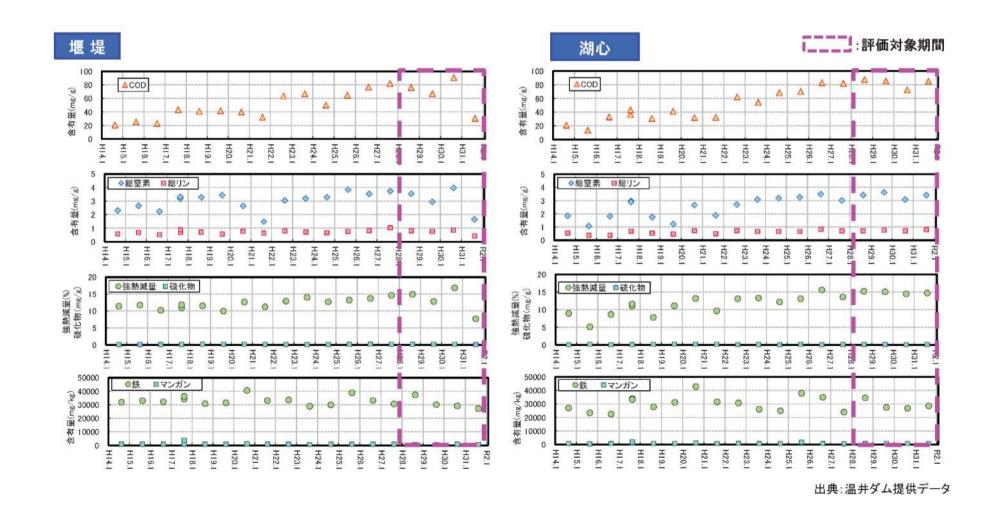
#### 17)底質(堰堤、湖心)

- ●堰堤は、COD、総窒素、総リン、強熱減量については令和元年8月に減少していた。その他項目は同程度で推移している。
- ●湖心は、各項目ともに概ね同程度で推移している。

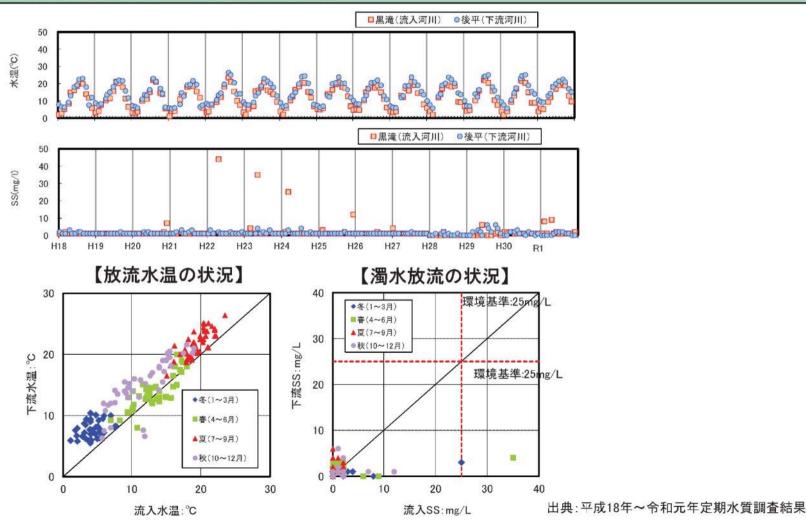
- ●下流水温が流入水温よりも高いことから、選択取水設備の運用により冷水放流は発生していないことが分かる。また流入水温に対して下流水温が高いことに対しては、これまでのところ、利水や環境面での課題は確認されていない。
- ●下流河川では流入河川よりもSS濃度が低下しており、貯水池内での沈降効果が認められ、下流河川で濁水が長期化する現象はみられていない。

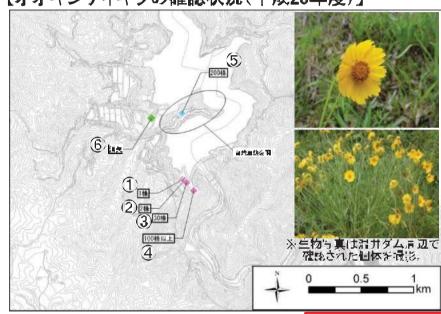
## 【オオキンケイギクの確認状況(平成28年度)】

- ●オオキンケイギクは、湛水前より生育が確認されており、湛水後も引き続きダム湖周辺で生育が確認されている。
- ●最新の平成28年度調査では、ダム湖周辺で新たに 確認された箇所はなく、生育地点数は過年度と同様 の状況である。
- ●継続的に確認されている地点でも、生育状況に大きな変化はない。
- ⇒大きな課題はなし。今後も着目し、生育状況をモニタ リングする。

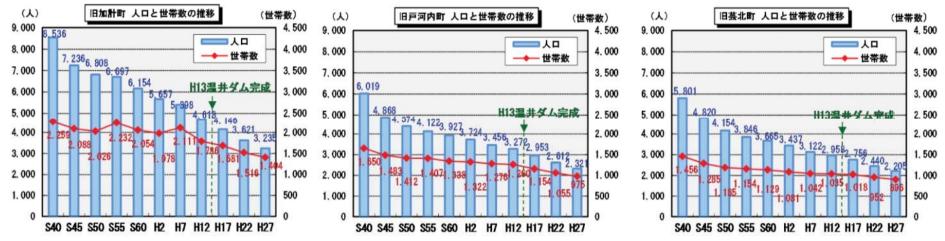
### 【水源地域の総人口の経年変化】

- ●水源地域の総人口と世帯数は、ダム建設以前から減少傾向で、過疎化が進んでいる。
- ●水源地域の年齢階層別人口割合は、統計データのある昭和40年以降、老齢人口(65歳以上)の割合は徐々に増加しており、一般的な中山間地域と同様に高齢化の傾向がみられる。

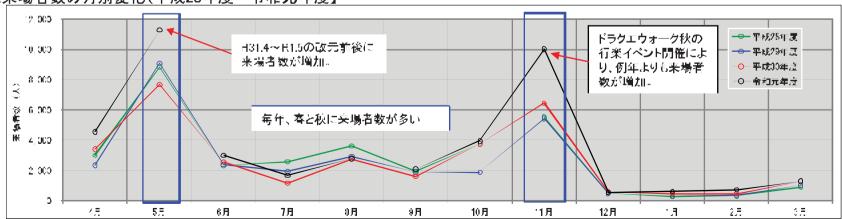
#### 【ダム来場者数の月別変化(平成28年度~令和元年度】

- ●ダムカード配布数は、平成25年度以降、ダムカードの人気も一助となり、毎年度増加している。
- ●月別のダム来場者数は毎年、春と秋に多い。
