吉井川坂根堰魚道遡上調査結果 (平成24年4月28日～11月21日)

【調査の概要】

【物理環境改善実験】

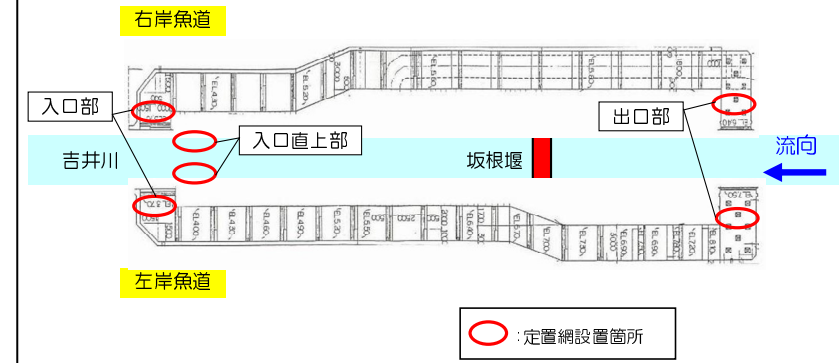
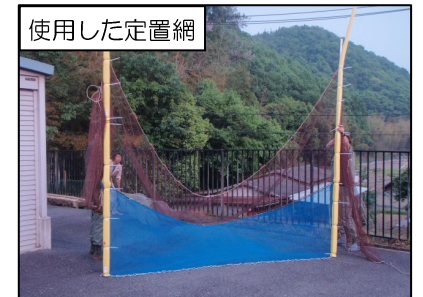
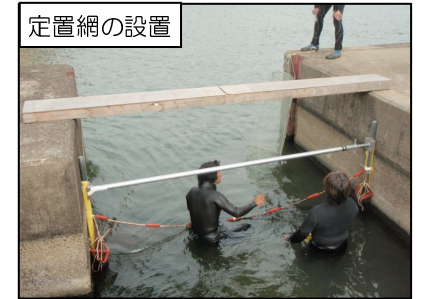
【魚道出口・入口・入口直上部調査】

調査方法：調査箇所に定置網を設置し、一定時間ごとに引上げ・回収
 調査時期：3季(春・夏・秋)各1回1日間(昼夜連続)
 (出口部は入口部・入口直上部とは別日程)
 調査箇所：魚道入口部、入口直上部、出口部(左岸・右岸)

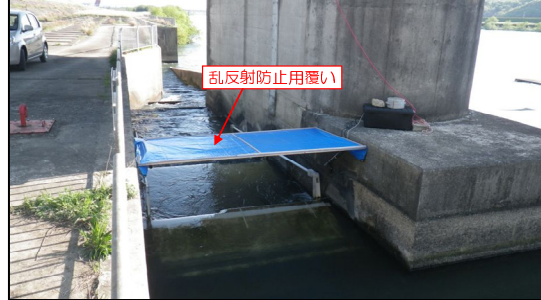
【ビデオ観察 (アユの遡上調査)】

調査方法：左岸魚道出口付近にビデオカメラを 4 台設置し、アユ等の遡上状況を連続撮影する。

調査時期：春季 (4/27～5/17)

調査箇所：左岸魚道出口付近

○:ビデオ観察実施箇所
