平成24年度 中国地方ダム等管理フォローアップ委員会

# 坂根堰定期報告書(案)

概要版

国土交通省 中国地方整備局

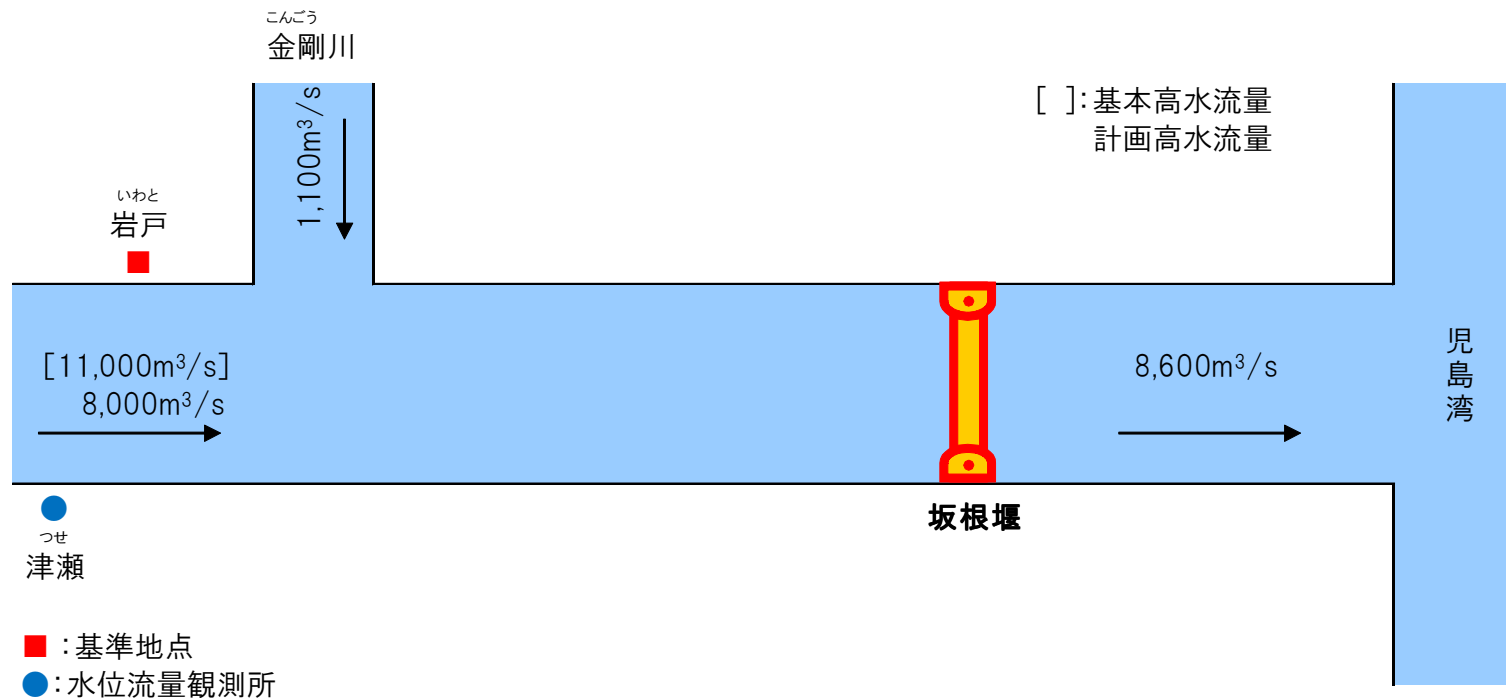
【計画流量配分図】

坂根堰の治水の目的は、基準地点岩戸いわとにおける8,000m<sup>3</sup>/sと金剛川こんごうの合流量を合わせた計画高水流量8,600m<sup>3</sup>/sを安全に流下させることである。

固定堰である旧坂根堰と吉井堰を統合して、可動堰である坂根堰を建設したことにより、流下能力が向上し、洪水を安全に流下することができるようになった。

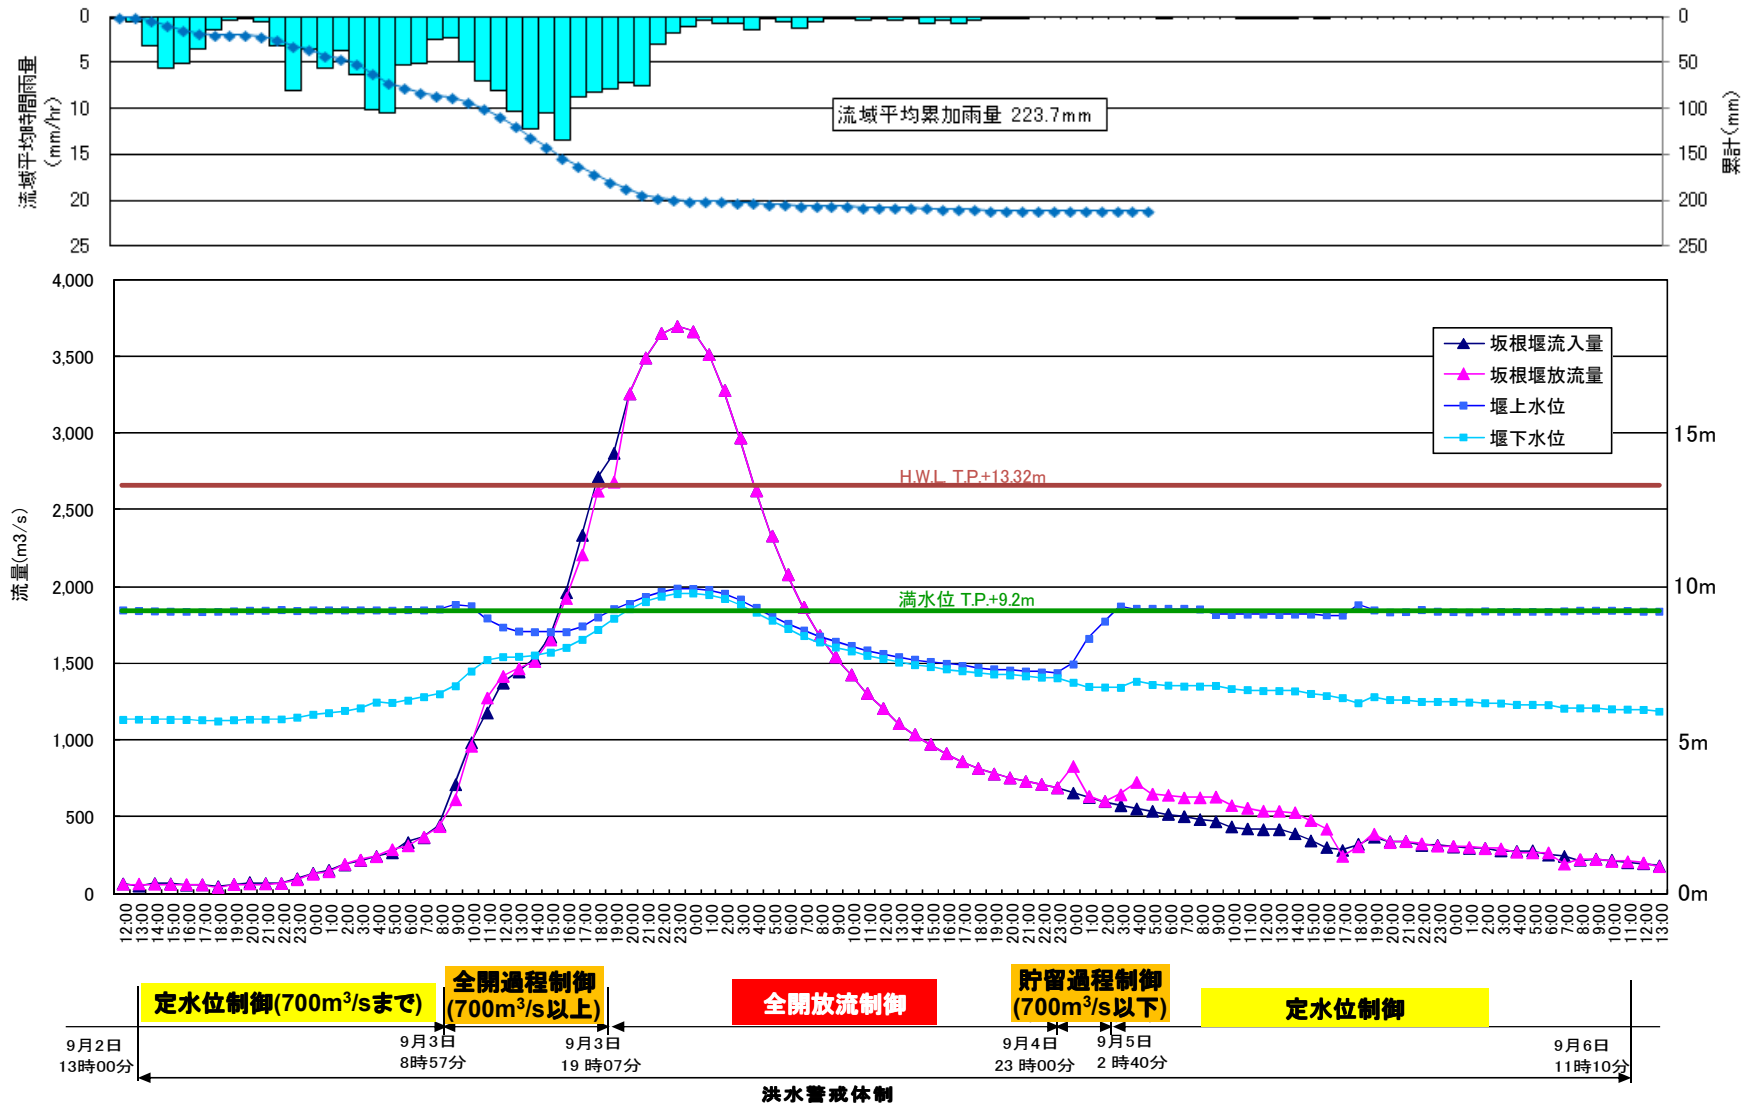
平成23年9月の台風12号の際に、最大流入量3,694 m<sup>3</sup>/sを記録したが、適切なゲート操作により流入した洪水を阻害することなく流下させることができています。

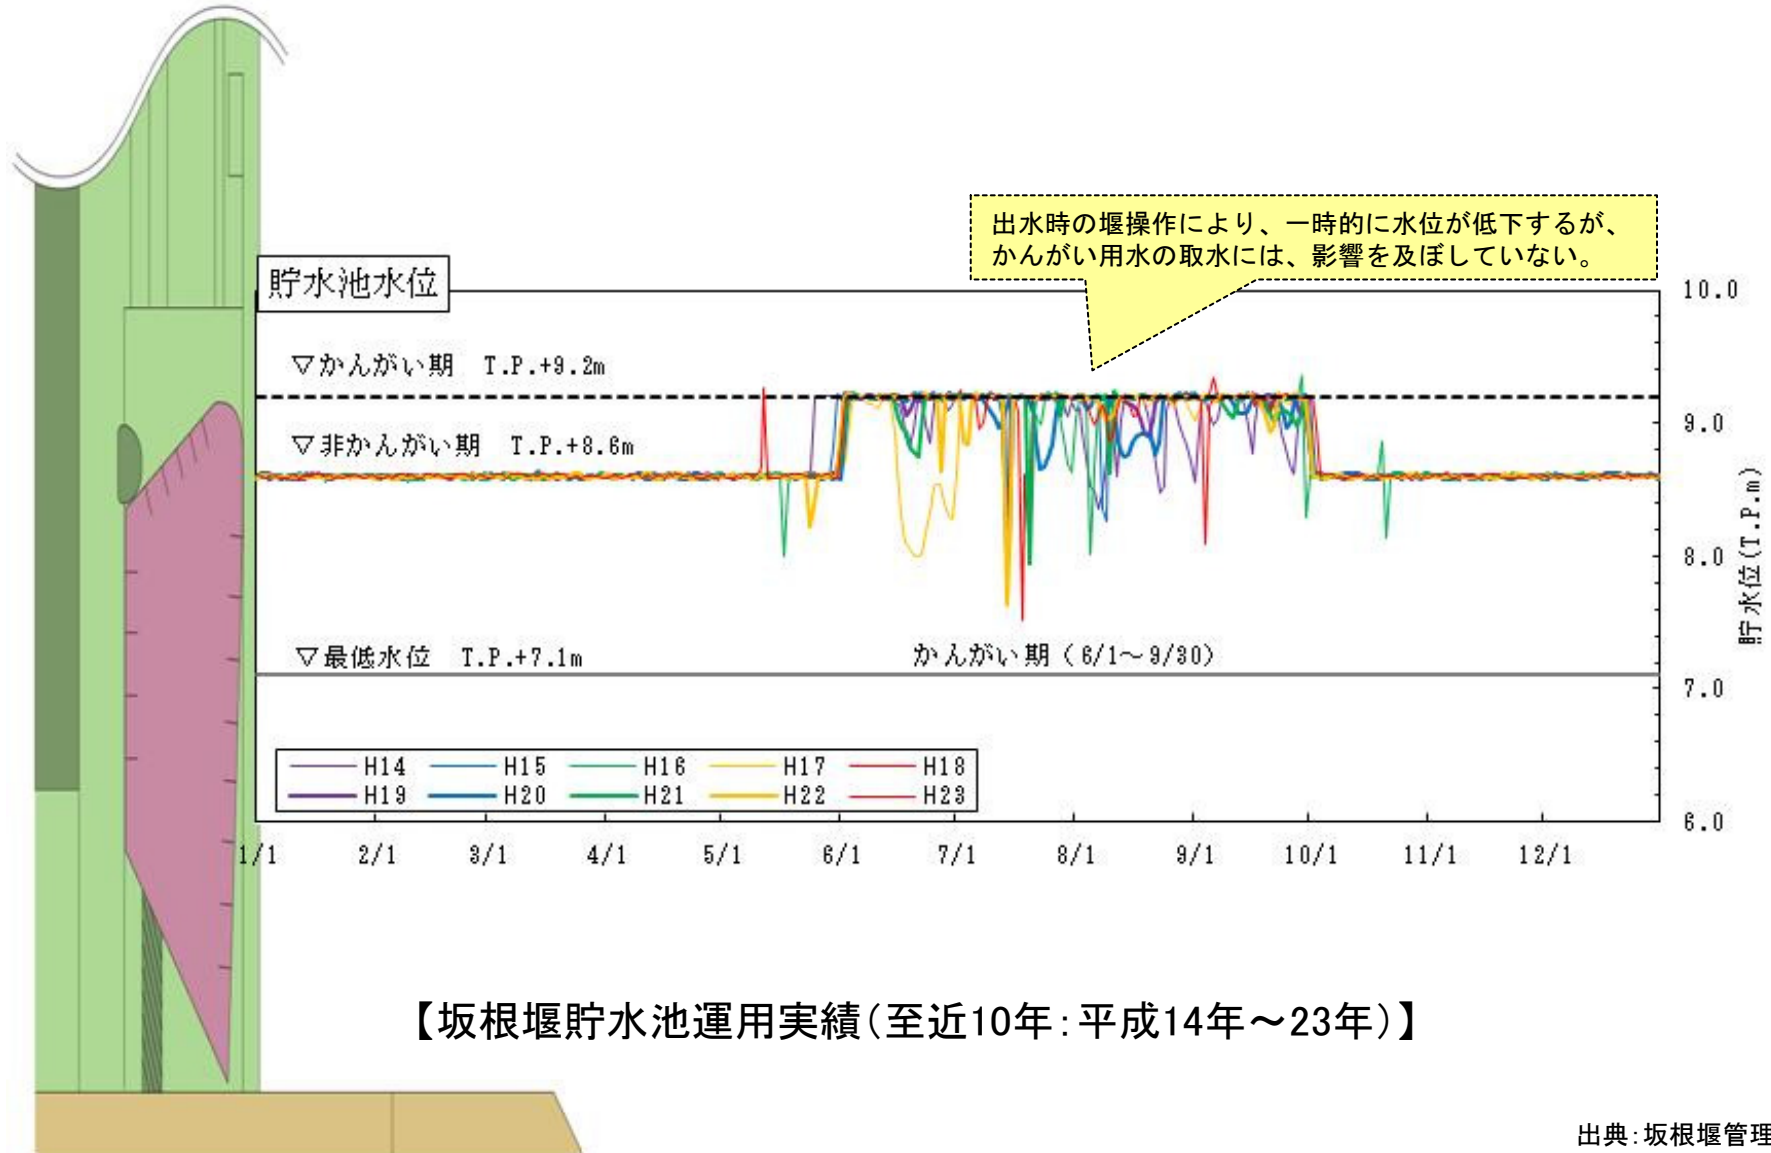
坂根堰の貯水池運用は、6月1日～9月30日までのかんがい期においては平常時確保水位であるT.P.+9.2mで、それ以外の期においてはT.P.+8.6mを維持することにより、かんがい用水の取水を行っている。

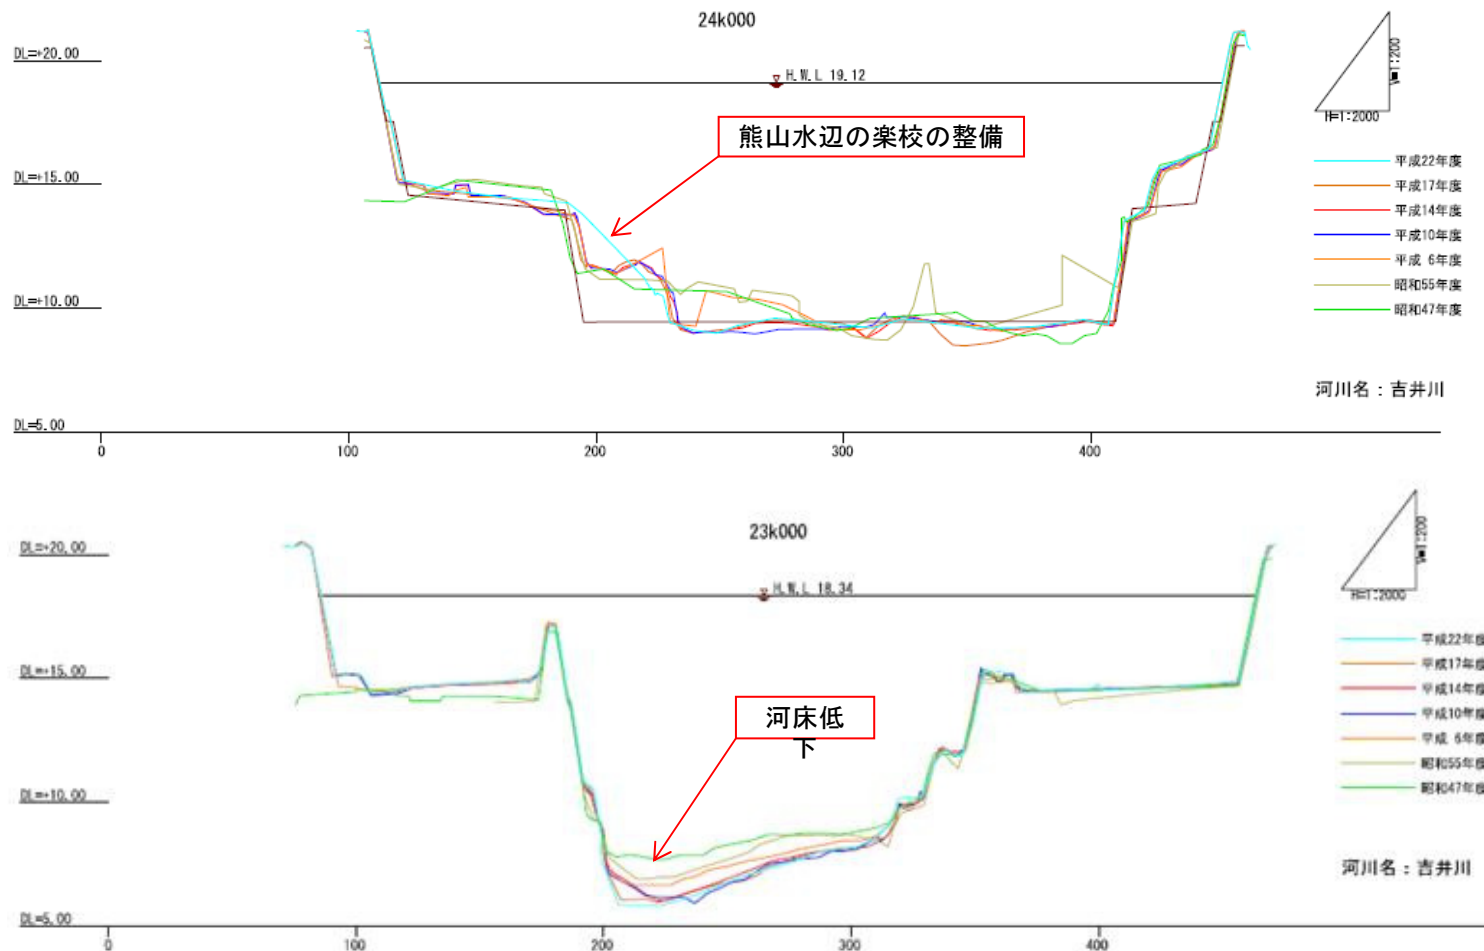
24.0k付近では、左岸築堤工事による護岸形状の変化（昭和55年～平成6年）、熊山水辺の築校（平成17年～平成22年）による断面形状の変化がみられている。

昭和55年の可動堰化により、出水時の攪乱頻度が高くなったことで、土砂流出による河床低下の傾向がみられている。

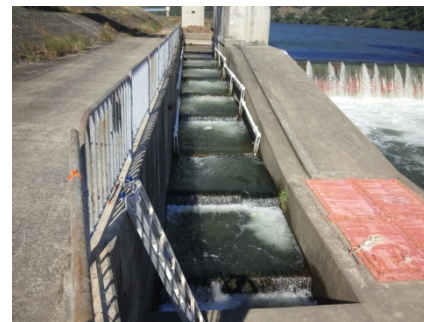
右岸魚道

項目	魚道諸元
魚道形式	階段式魚道
魚道位置	左岸側1箇所 右岸側1箇所
魚道幅員	3.0m×2箇所(両岸計6m)
魚道勾配	左岸1/9.0~1/10.0 右岸1/9.9
流量調節	起伏式ゲート(両側とも)
プール長さ	左岸3m 右岸3~4m
プール内	水制柱なし(両側とも)
魚道底面	コンクリート張(両側とも)
側壁高さ	左岸70~127cm 右岸70~224cm
潜孔	あり(両側とも)
通水流速	左岸36~146cm/s 右岸70~163cm/s(いずれも越流流速の実測値)
隔壁間落差	0.3m(両側とも)
出水口	堰より約42m(左岸)~50m(右岸)下流

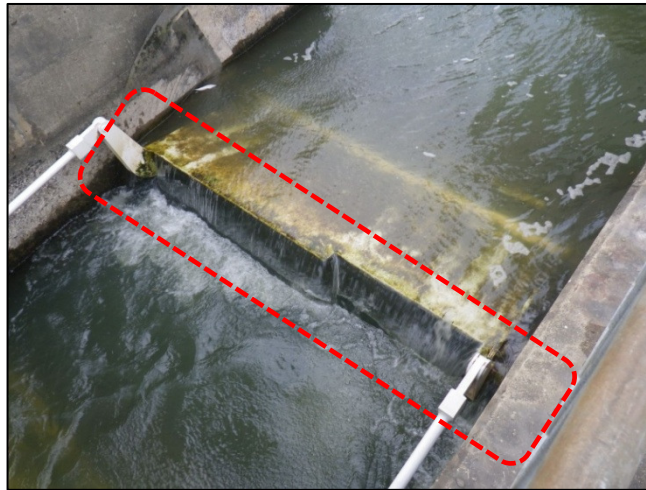
可動隔壁により剥離流が発生

- 可動隔壁部における剥離流解消のため、金属板を用いて上下のプールの水面を繋いだ結果、遡上魚が隔壁部で真上や後ろ方向にジャンプする行動が減り、魚類の遡上効率の向上がみられた。

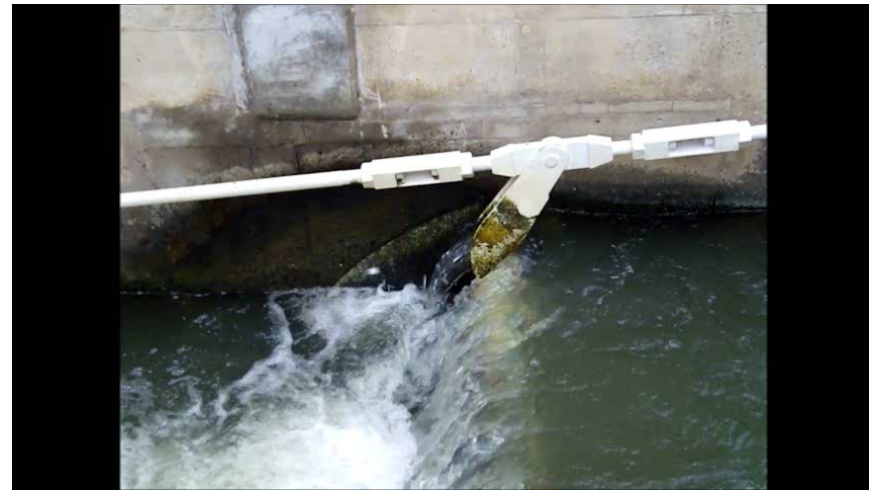
真上や後ろ方向にジャンプする行動が目立つ

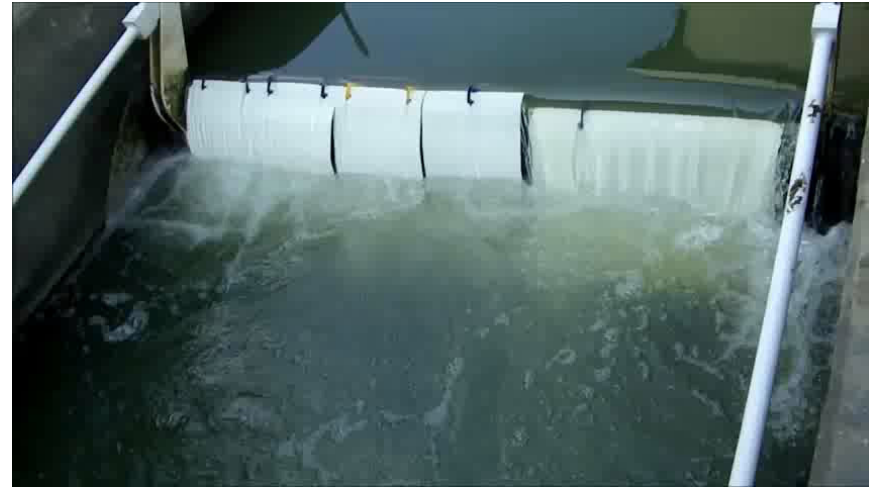
実験後(金属板設置後)

金属板表面を伝う流れを創出

金属板表面の流れに乗って遡上する行動が見られる

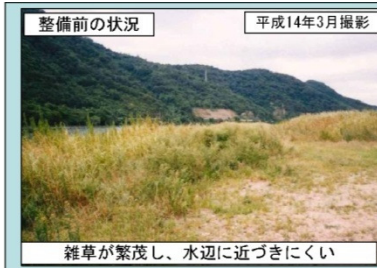
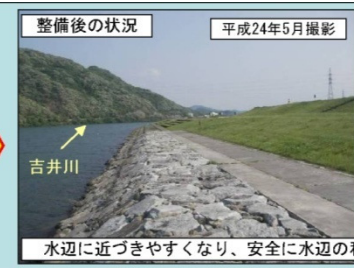
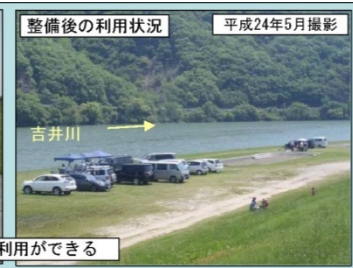
#### 利用状況:

坂根堰湛水区域に面しており、水面を利用したスポーツやレクリエーション等に利用されている。  
平成17年には、岡山国体のカヌー競技が実施された。

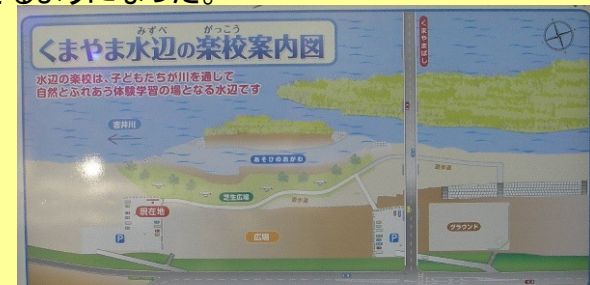
### ■熊山箇所

水辺の楽校として整備(国交省)

#### 整備内容:

階段、坂路、河川管理用通路、高水敷整正

#### 利用状況:

従来より環境学習や地域行事で数多く利用されており、整備によって安全に水辺の利用ができるようになった。
