1. 昭和40年頃まで築造当時の姿だった百間川

2. 百間川の本格的な大改修(昭和40年代以降)

3. 生まれ変わった百間川

4. 今に残る百間川の旧堤防

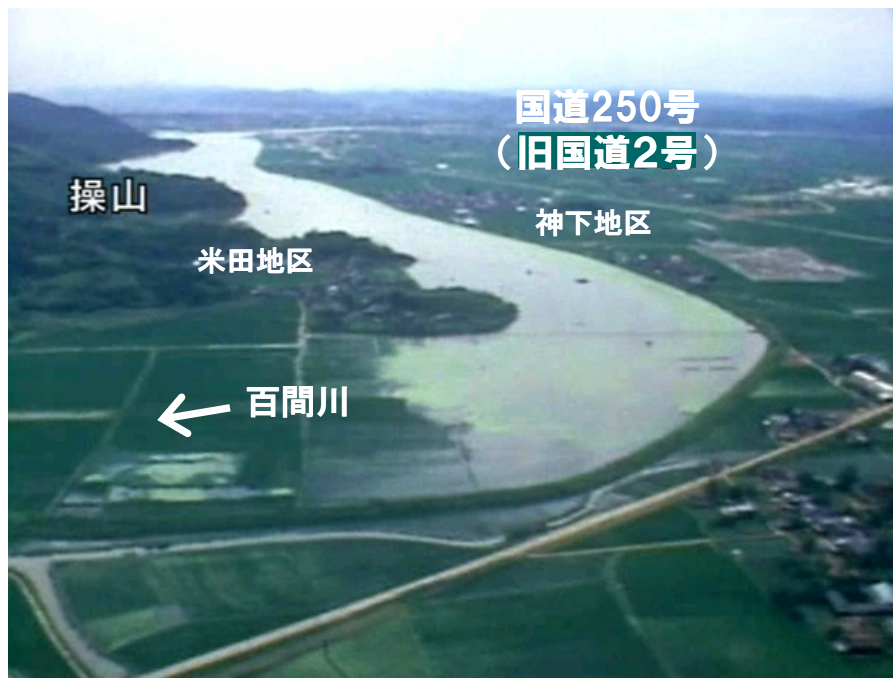
築造当時の姿を残す改修前の様子：洪水時（昭和40年）

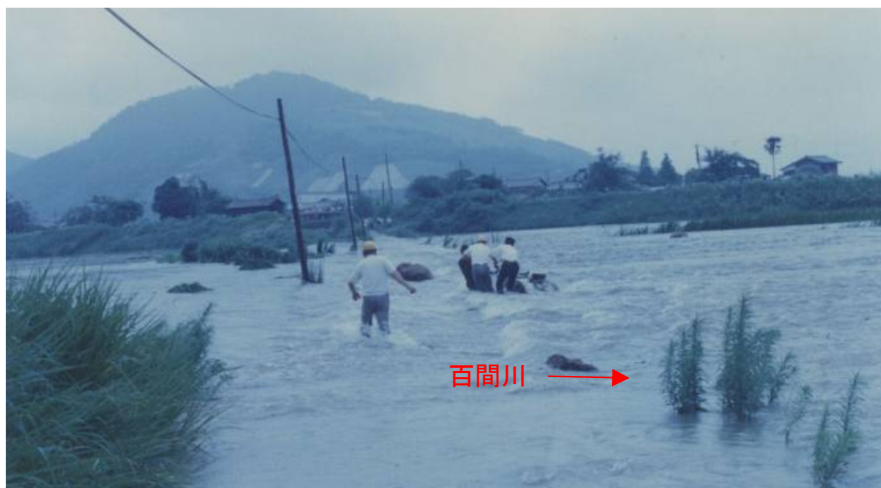
改修前の洪水時の様子:(昭和40年、岡山市中区海吉地区)

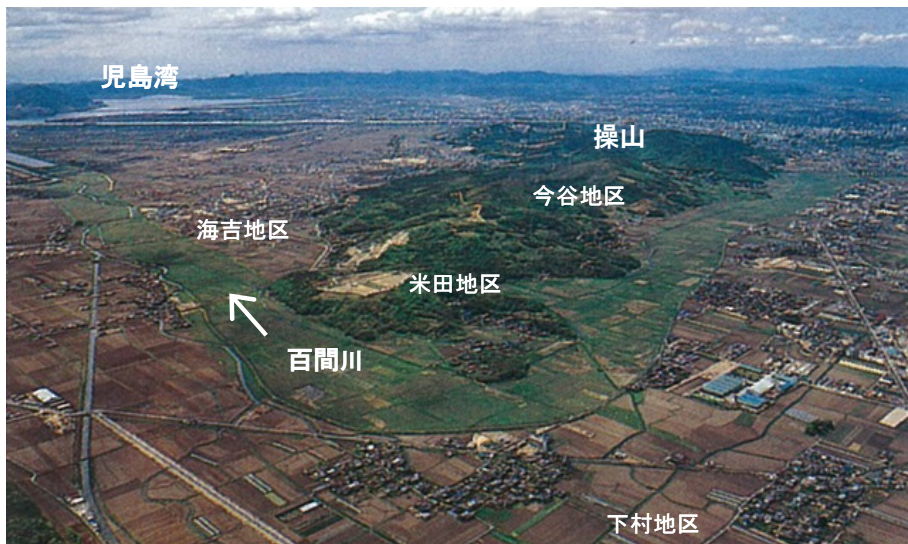
改修前の大曲付近

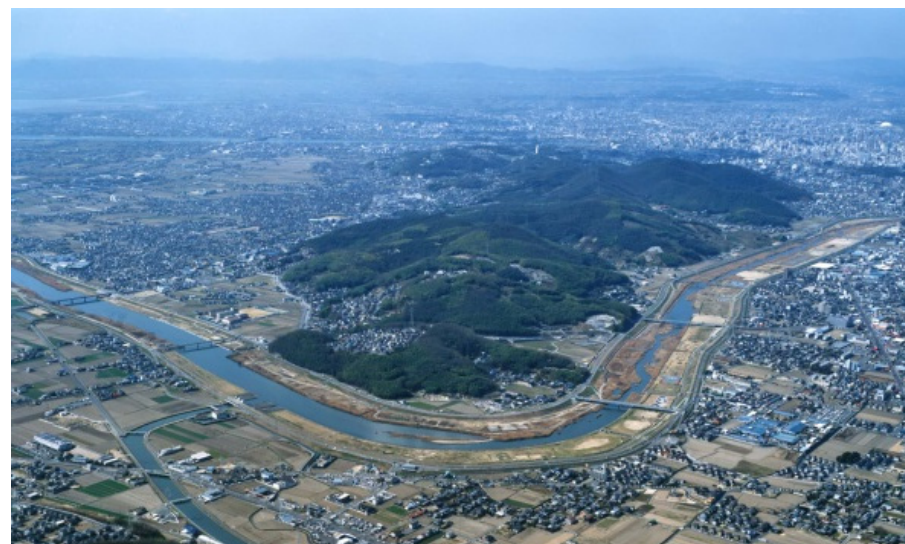
改修後の大曲付近

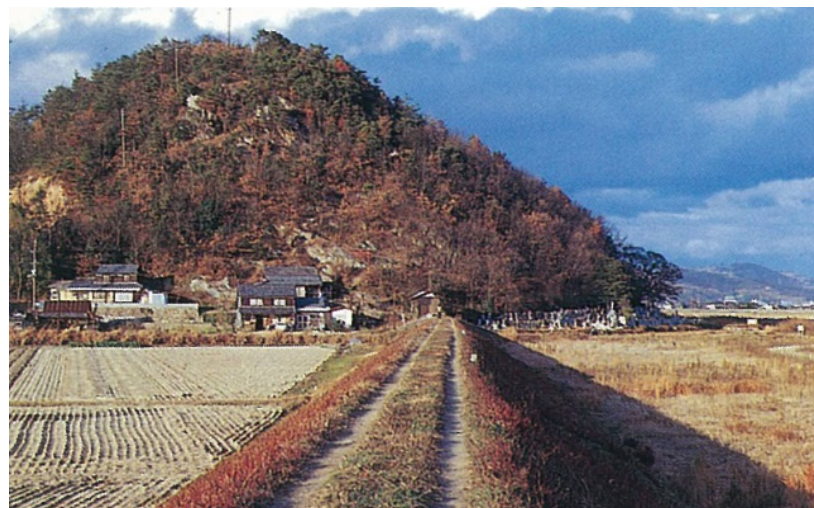
貧弱な堤防(海吉地区)

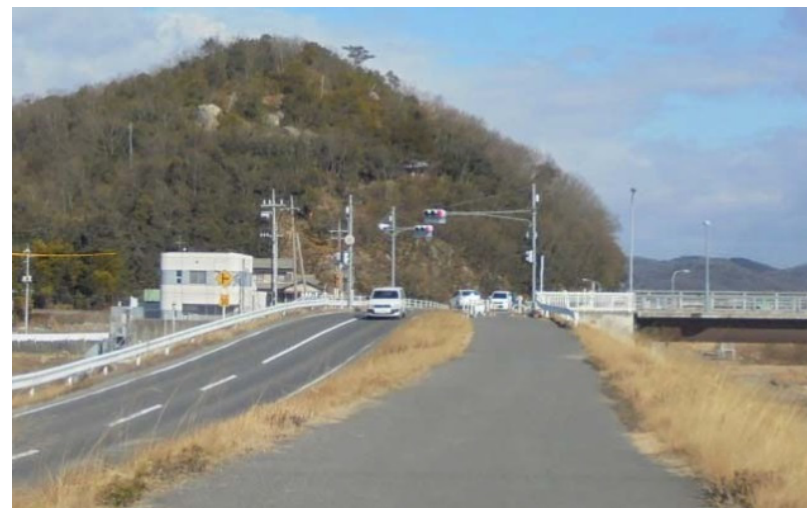
堤防整備

- 平成9年、計画流量、毎秒2,000トンに対応した百間川本川の堤防工事が概成しました。築造当時の堤防は高く丈夫になりました。横断していた道は洪水時でも安心して渡れる橋に、そして、計画洪水が安全に流れる河道に生まれ変わっています。

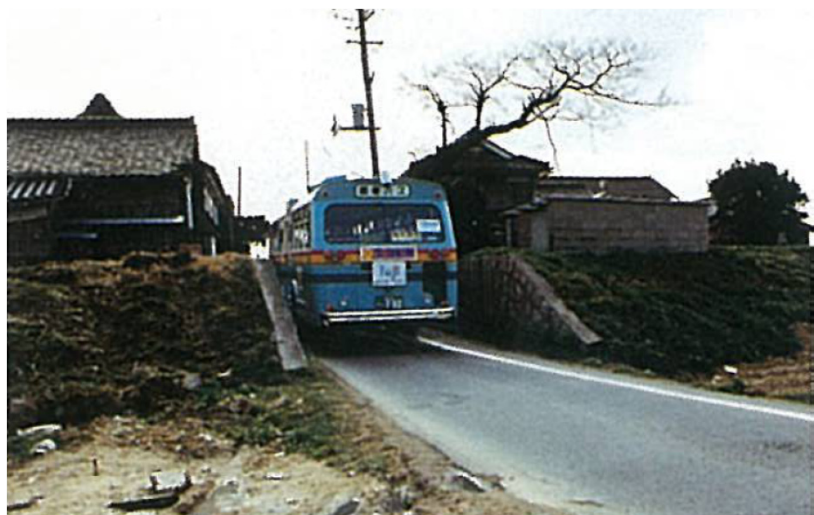
陸 閘

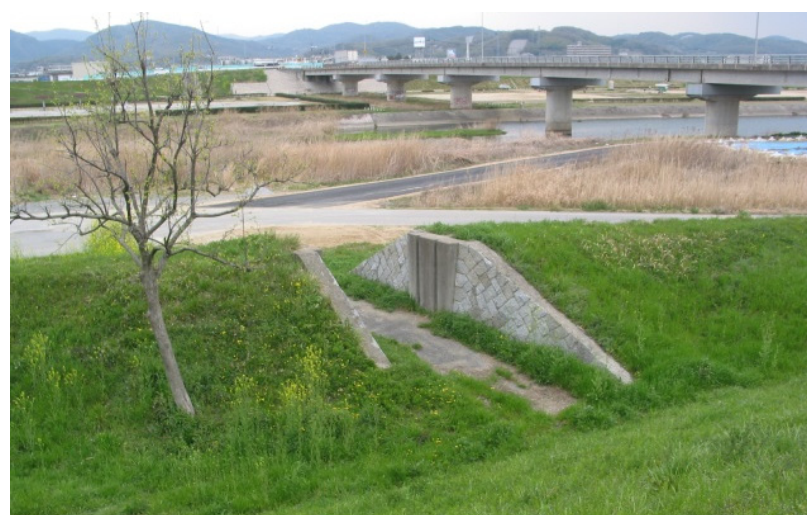
陸閘跡と橋梁(米田橋)

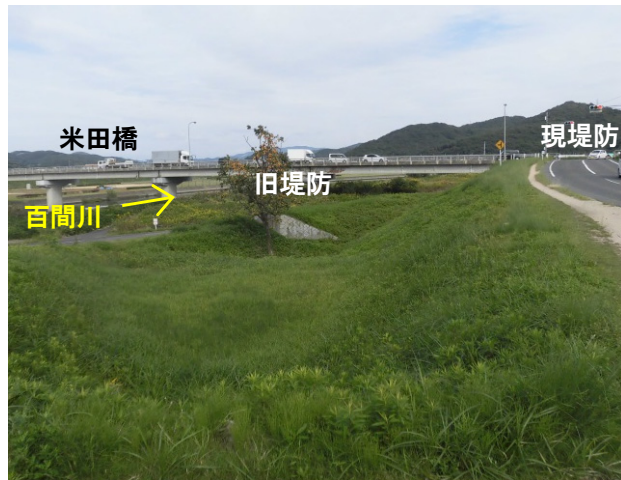
- ・百間川右岸(米田橋よりやや上流付近)に、大改修以前の百間川の旧堤防が残っており、百間川築造当時の堤防の規模を確認することができます。また、この旧堤防内には、河道内を横断する道路による陸閘跡が残っています。

今に残る百間川の旧堤防

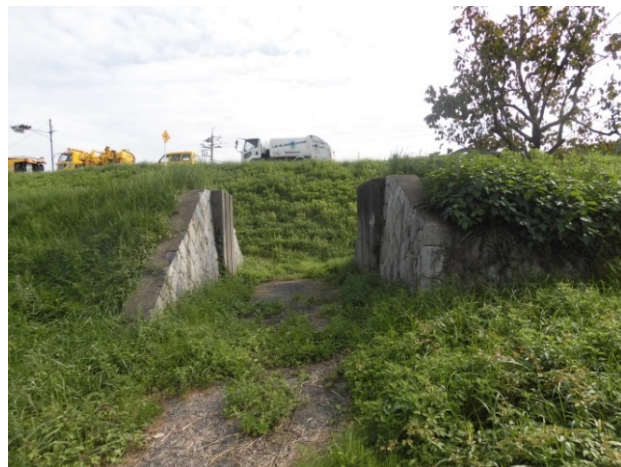
旧堤防内に残る陸閘跡
