～平成18年7月豪雨による災害復旧工事が完了しました～

平成18年7月の梅雨前線豪雨により、吉井川・旭川・高梁川の国が管理している区間では、護岸や堤防などに多大な被害を受けました。特に高梁川の総社市清音地区では堤防被害はありませんでしたが、42箇所の基盤漏水(吹き上げ)が発生したため、対策工法を検討し、平成19年度には対策工事が完了しました。

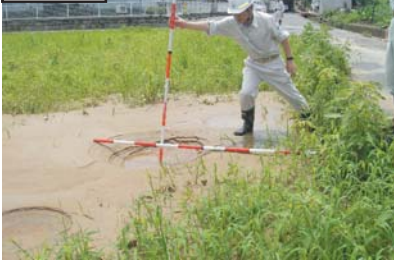
基盤漏水による被災状況
(川から離れた田から土と水が噴出)
