資料 - 3 協議会活動報告

二の荒手調査委員会報告

二の荒手検討経緯と二の荒手調査委員会の協議課題

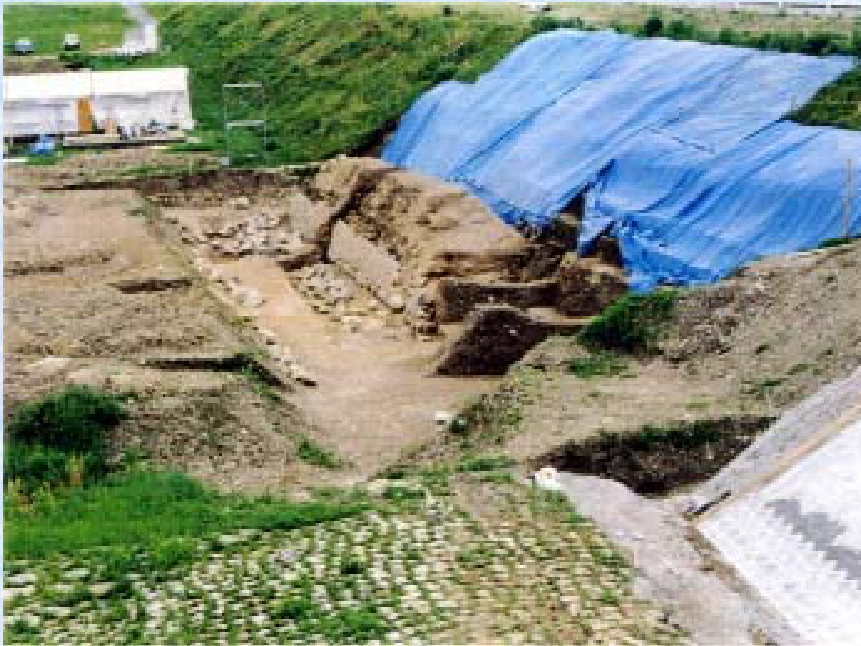
二の荒手右岸導流堤旧石積み状況

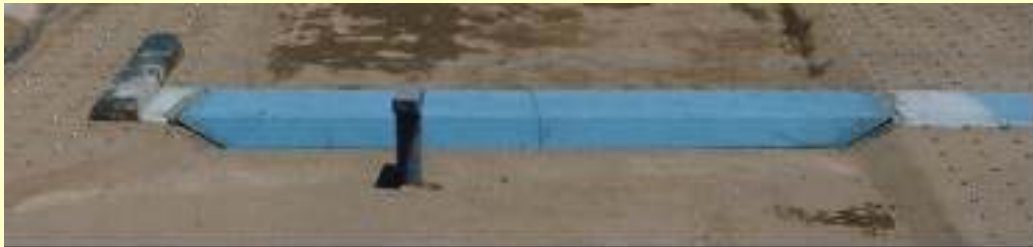
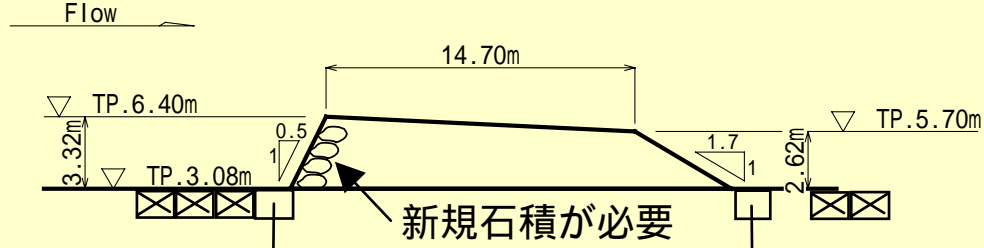
二の荒手保存形式の比較 現状保存

実験結果：旭川11.5K地点でHWLを0.4m超える

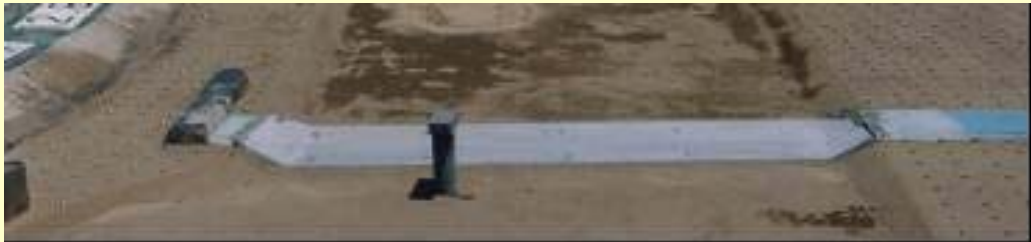
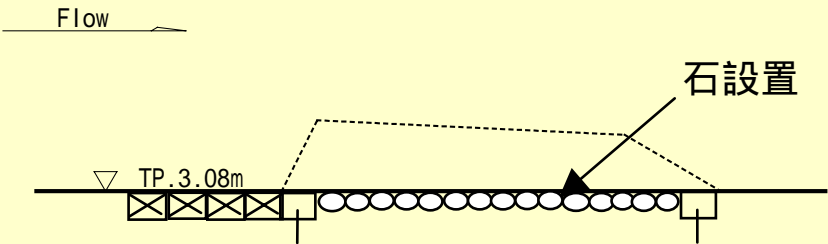
二の荒手保存形式の比較 低水路完全切り下げ

実験結果：HWLを超えない

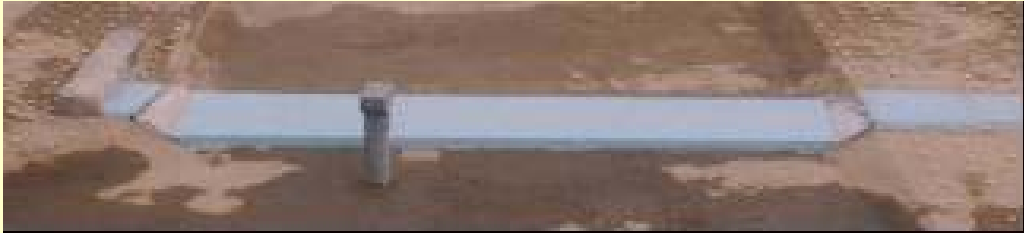
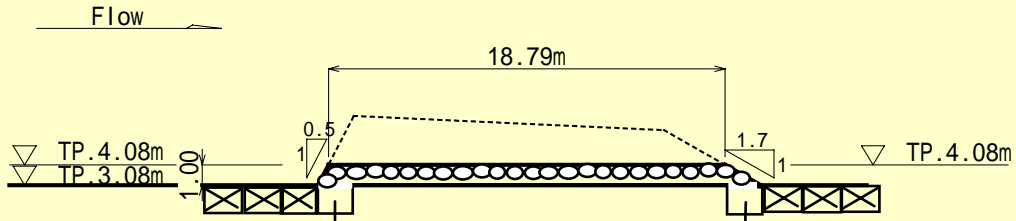
1 m高で保存

実験結果：HWLを超えない

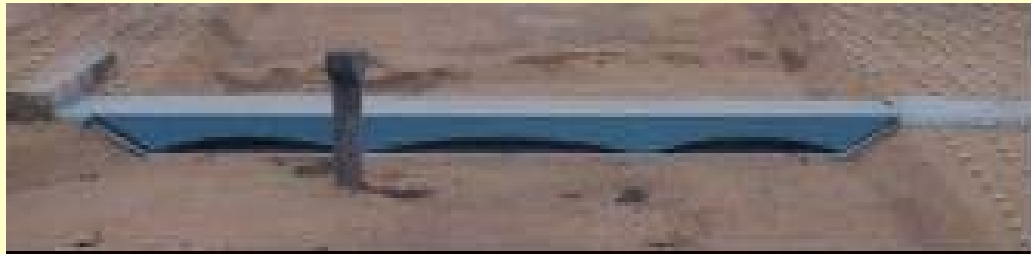
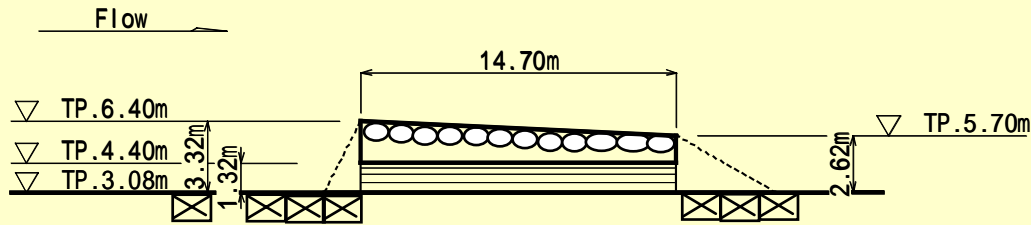
-1 3径間連続PC中空床版

実験結果：旭川11.7K地点でHWLを0.2m超える

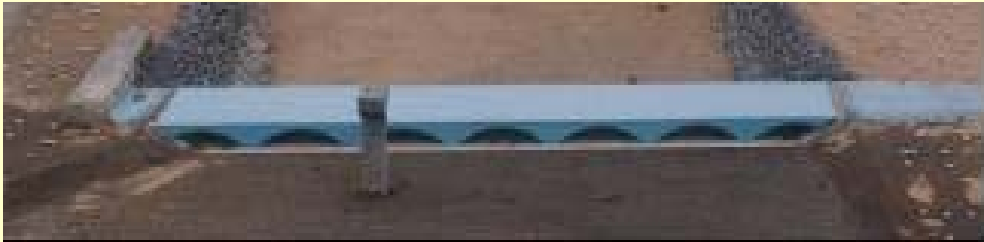
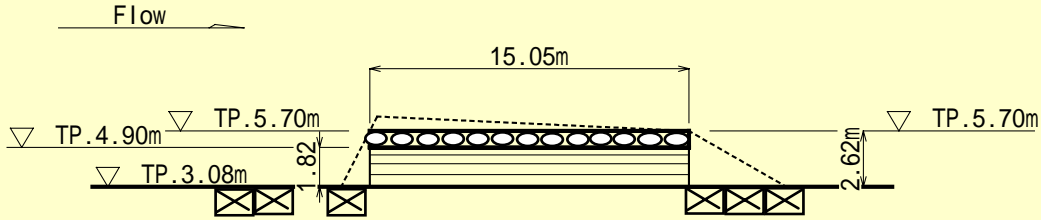
-2 7径間連続RC充腹アーチ

実験結果：HWLを超えない

二の荒手眼鏡形式は文化財として価値がなくなるため不採用

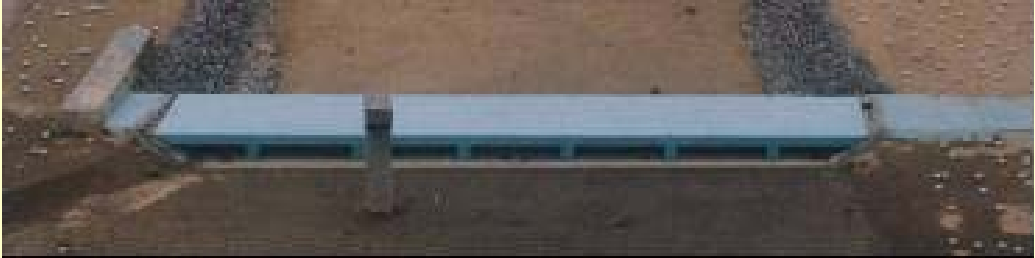
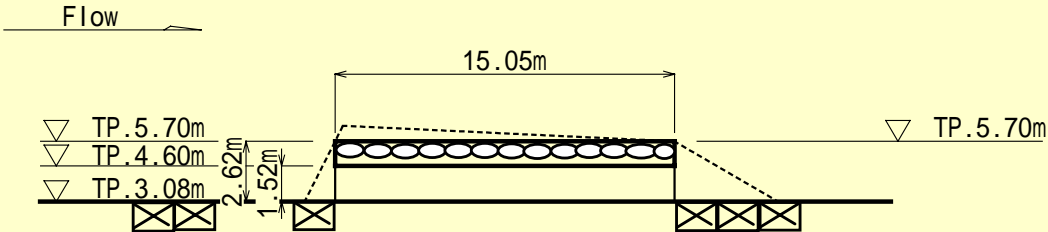
-3 7 径間連続PC中空床版

実験結果：HWLを超えない

二の荒手眼鏡形式は文化財として価値がなくなるため不採用

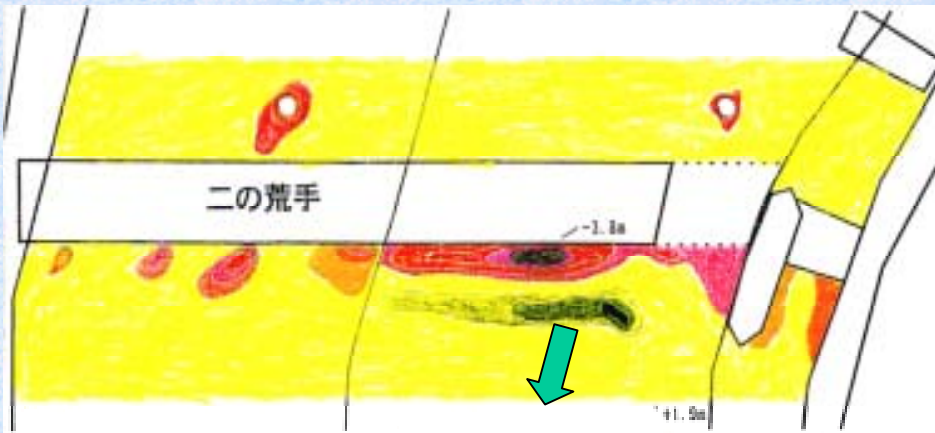
- ・二の荒手を現状で保存した場合、二の荒手直下の最大局所洗掘深は、百間川流量 $500\text{m}^3/\text{s}$ 時で -3.8m 。

最大洗掘深 -3.8m
上流水位 TP. 7.515m
直下水位 TP. 6.120m
直下最大流速 2.3m/s

二の荒手直下の局所洗掘状況
二の荒手現状、流量 $500\text{m}^3/\text{s}$

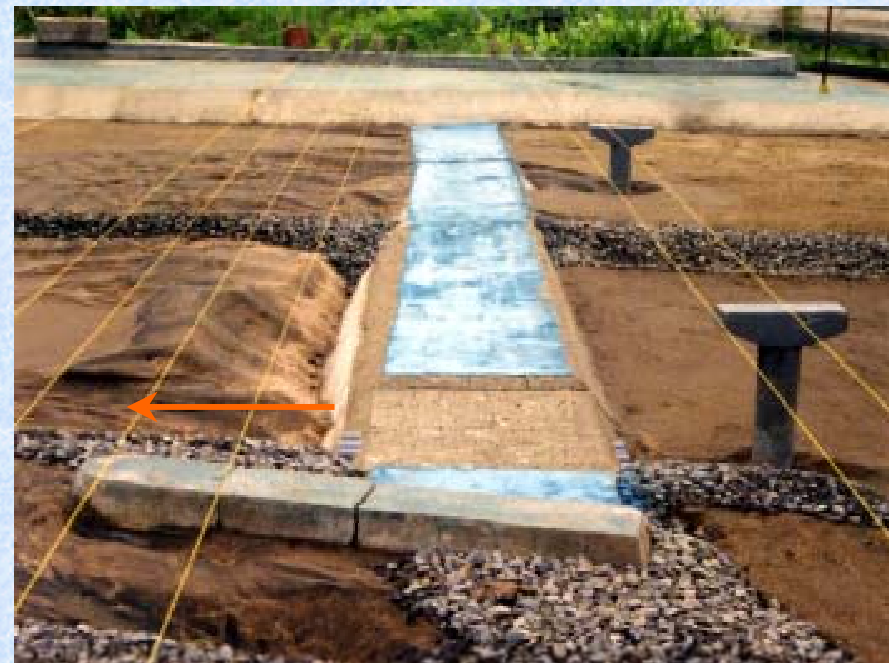
二の荒手局所洗掘状況

二の荒手形状：現状案、下流水位：H10現状、 $Q=500\text{m}^3/\text{s}$
