2. 百間川の安全性の現状と課題

2-1. 流下能力の現状と課題

2-2 . 分流部の治水能力と課題

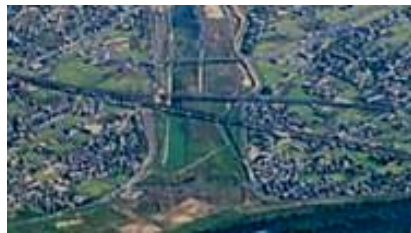
河道整備：分流部～百間川橋

河道内における必要断面を確保していく。

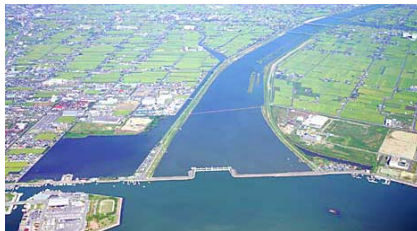
河口水門の増築

河口水門の増築により、百間川橋より下流の流下能力の向上を図る。

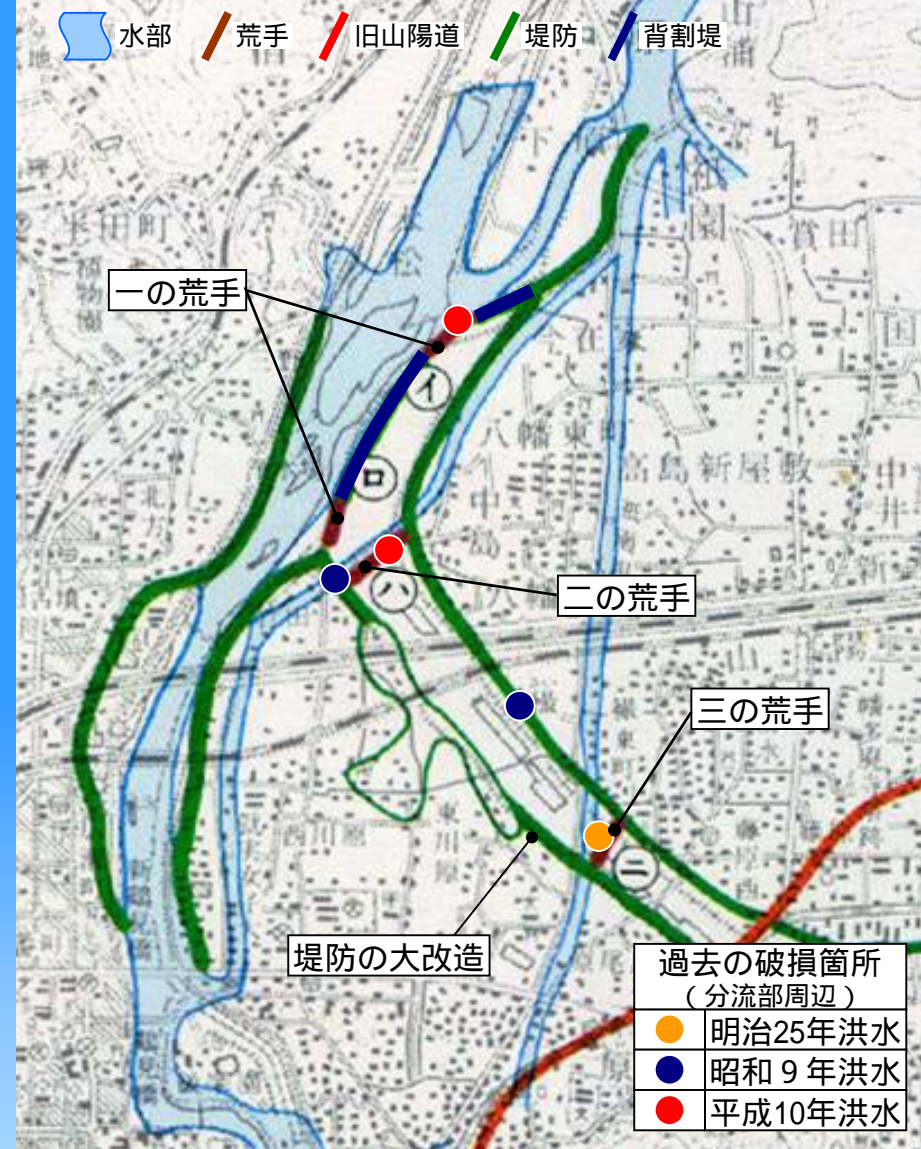
「貞享の築造(1686年)」の概要

「旭川東部絵図」を近年の地形図上に比定したもの。
