## 第2回検討会における委員からの指摘事項

第2回 酒津地区堤防強化・笠井堰改築事業検討会 令和6年10月7日（月） 議事要旨より抜粋

# ①②浸透に対する堤防の安全性評価結果

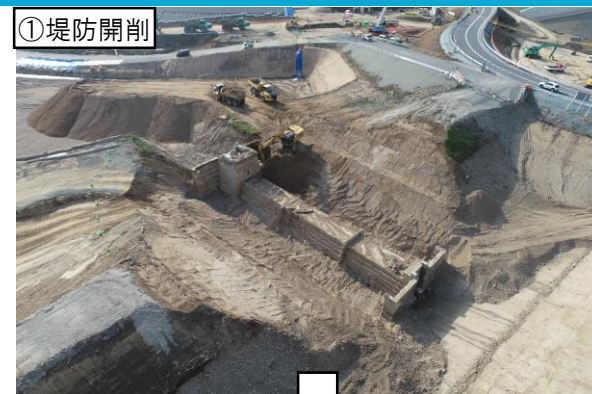
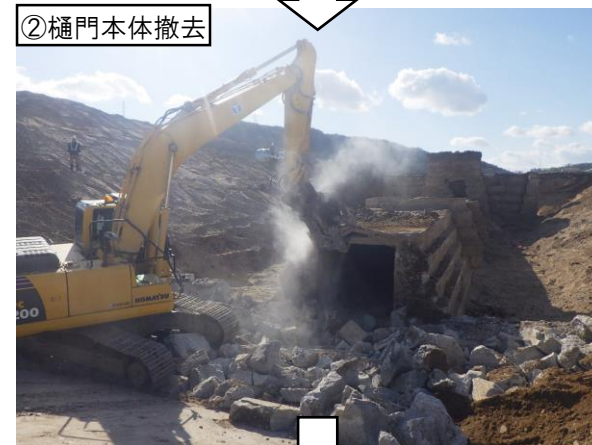
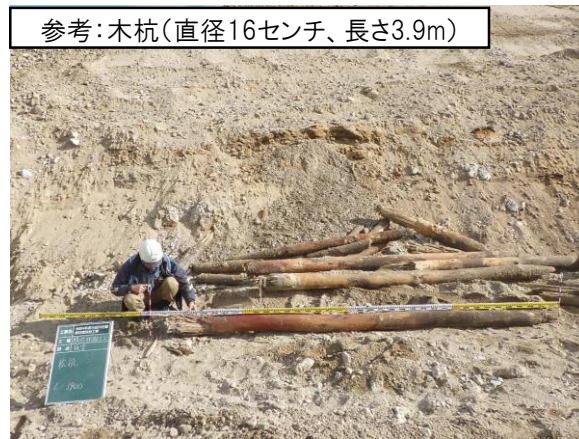
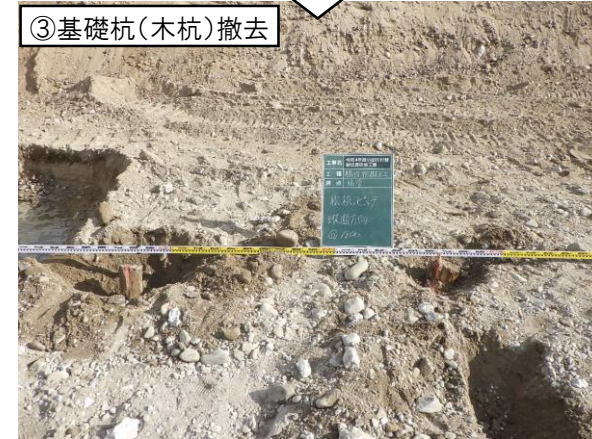
# ④柳井原排水樋管撤去時の記録

| 番号 | 分類 | 第2回検討会における<br>指摘事項 | 第2回検討会以降の<br>対応状況 |
|---|---|---|---|
| ④ | その他<br>情報共有<br>P8 | 柳井原排水樋管が小田川合流点付替え時に撤去されている。その際に、杭とか管自体のコンクリートを撤去するのに非常に苦労したはず。そのときの情報を事務所で持っていないか。 | 小田川合流点付替え施工時の柳井原排水樋管の撤去状況を示す。 |
