# 第5回 小田川合流点付替え事業 環境影響評価フォローアップ委員会

～ 環境モニタリング調査結果～

令和3年 9月 24日

国土交通省 中国地方整備局  
高梁川・小田川緊急治水対策河川事務所

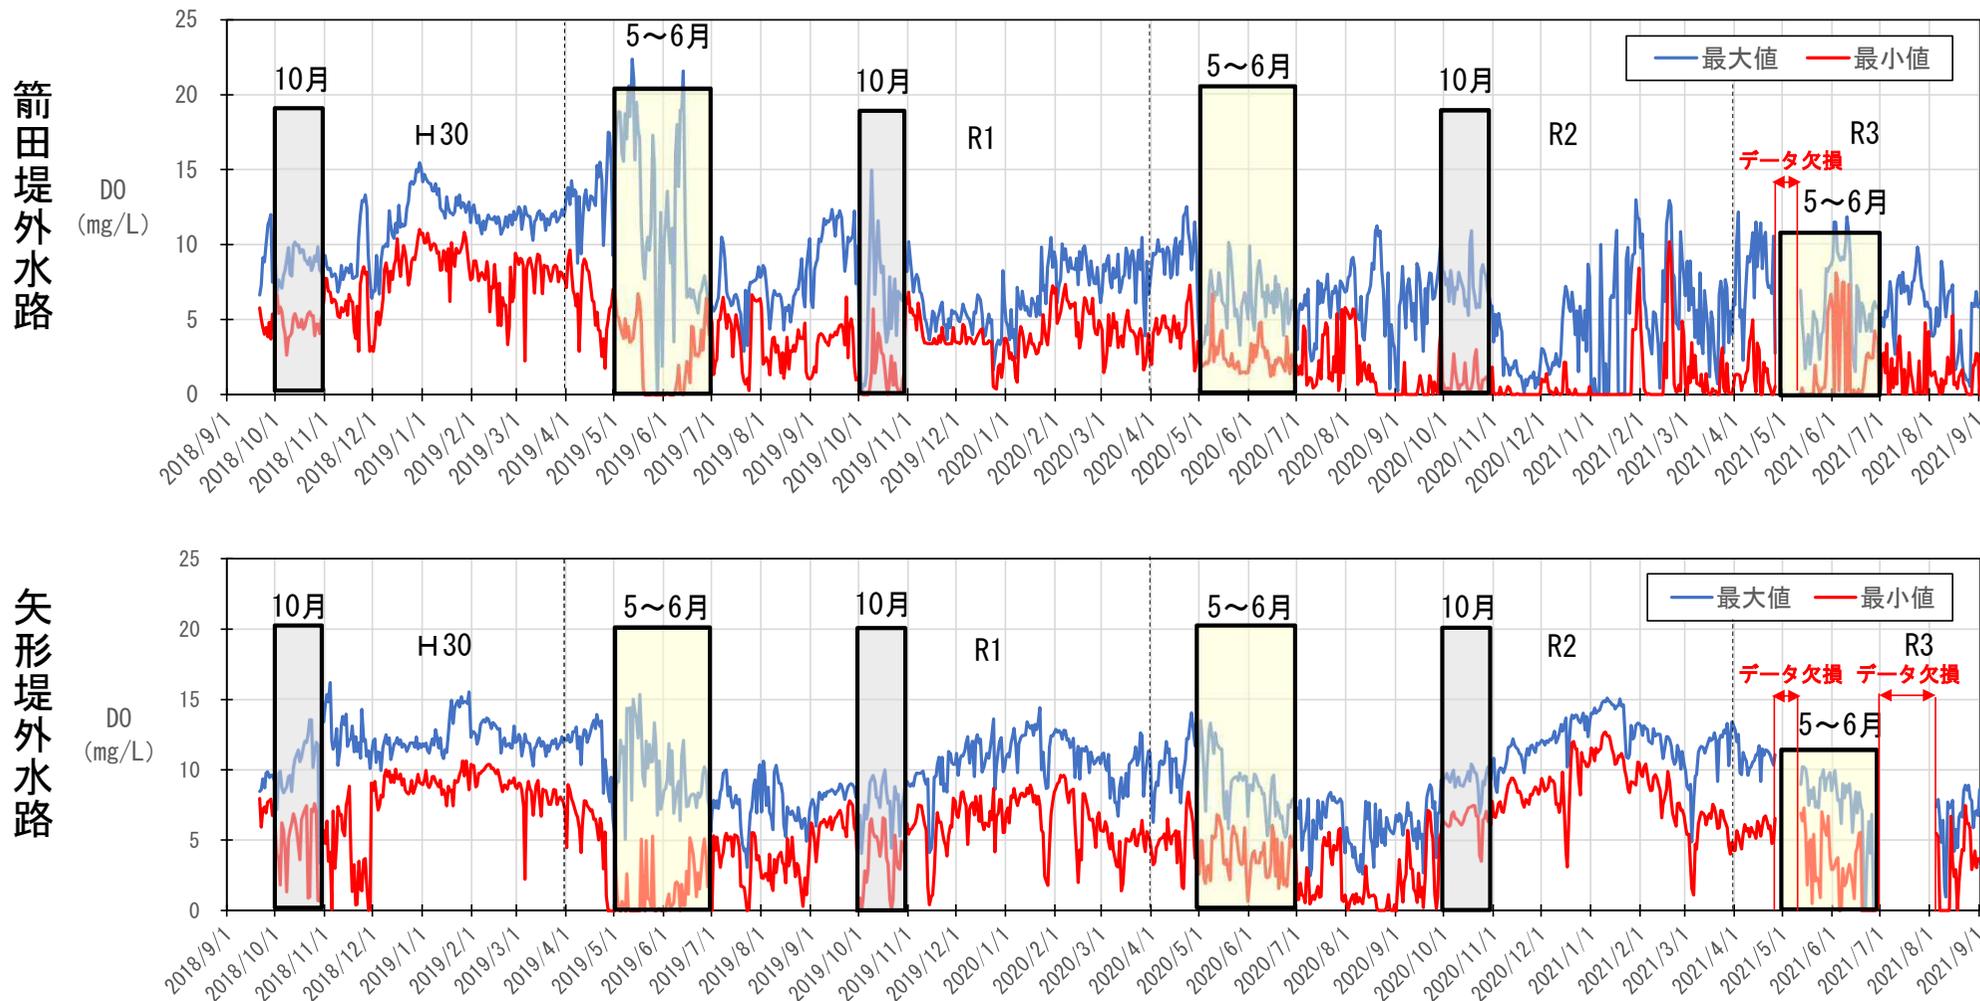
**1）調査目的** 2箇所（矢形、箭田）の堤外水路において、D0が3mg/L※以下の低濃度となる現象が発生していることを踏まえてその要因の把握

秋季（10月）と春季灌漑期（5～6月）において、D0が低濃度になる傾向が見られる

▶ この時期に要因把握のための調査を実施

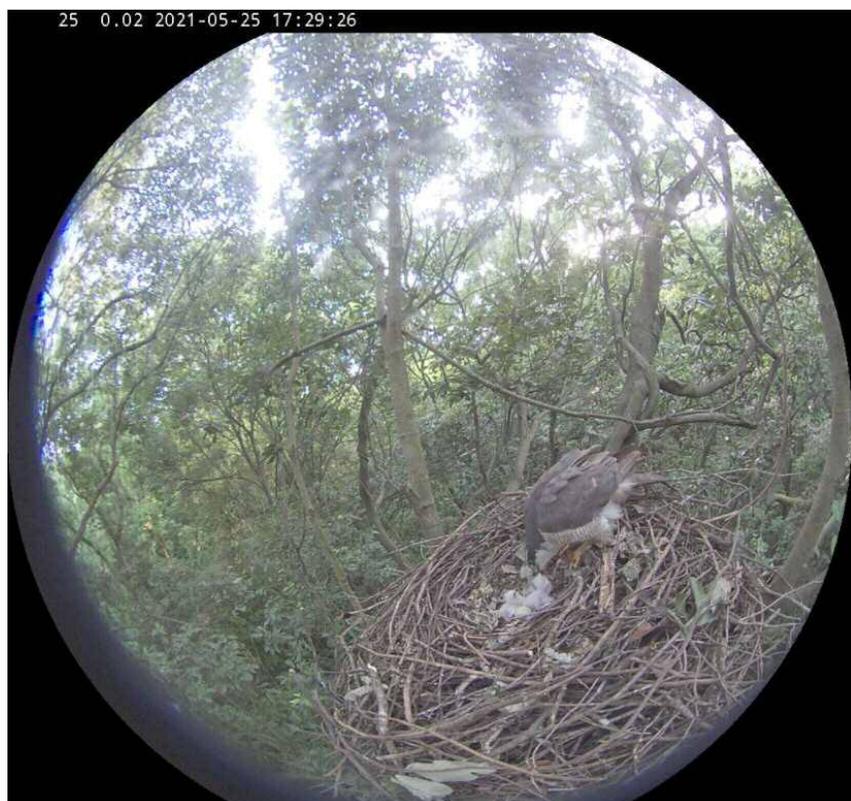
◆4月17～25日にかけて4卵を産卵

雛へ給餌するメス（令和3年5月25日）

- ◇監視対象のA地点オオタカは、発破実施にも関わらず幼鳥2羽の巣立ちを確認
- ◇騒音等調査の結果、営巣地へは発破工による顕著な騒音は到達していなかった
- ◇調査の結果、発破工に伴う当該ペアへの繁殖影響はなかったと考えられる

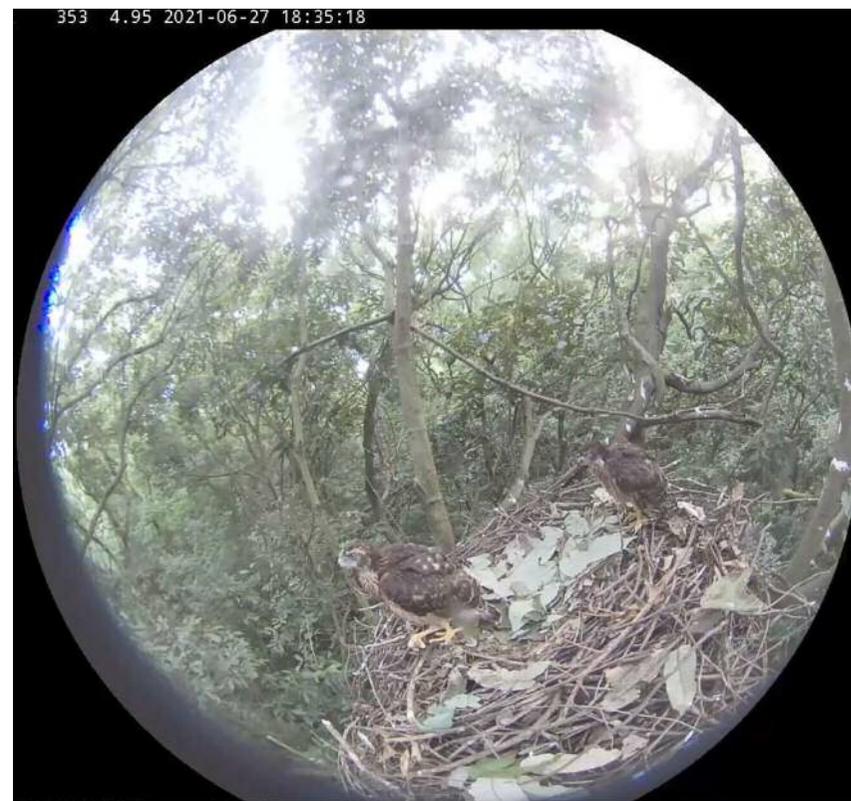
◆4卵中3卵が孵化し、**幼鳥2羽の巣立ちを確認**（6/28、7/3）

巣立ち直前の幼鳥2羽（令和3年6月27日）

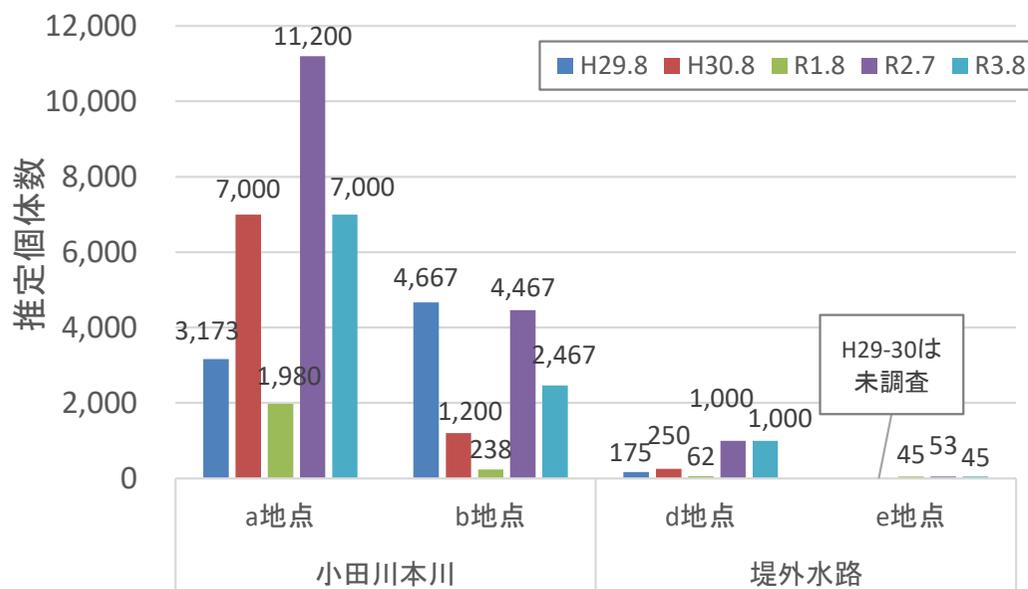
図 二枚貝の推定個体数

- 高密度生息箇所の推定個体数は、4箇所の合計で10,512個体
- 小田川本川（a+b地点）では計9,467個体、堤外水路（d+e地点）では計1,045個体
- 小田川本川では、H30年7月豪雨後からR1年8月まで、個体数の減少傾向がみられたが、**R2年7月は豪雨以前（H29年8月）に比べ約2倍の二枚貝が確認された**
- **河道掘削後のR3年7月における小田川本川の推定個体数は、前年の約60%**
- **堤外水路では、小田川本川と同様、H30年7月豪雨後からR1年度まで個体数は減少**
- **今年度（R3年7月）の推定個体数は、前年度（R2年7月）と同程度**

※推定個体数＝確認個体数/3m<sup>2</sup>×面積(m<sup>2</sup>)

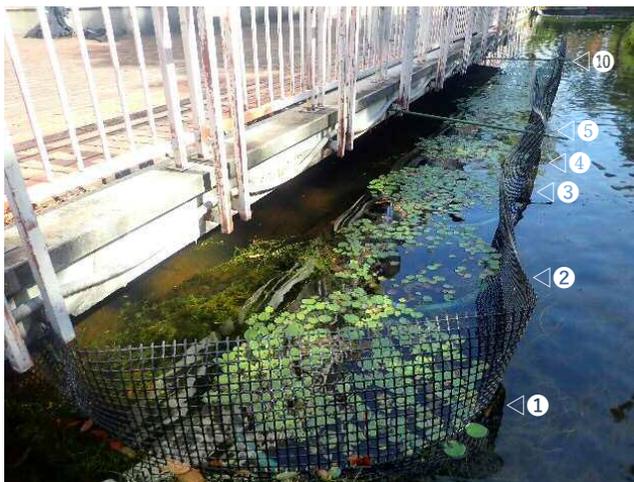
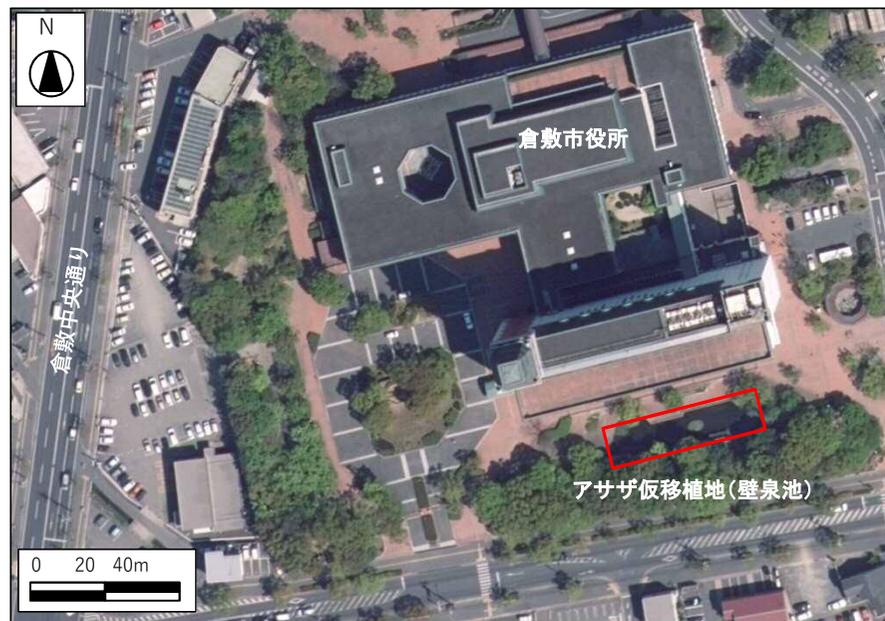
- ◆ 令和2～3年のモニタリングでは、水位低下やミズメイガ類（昆虫類）による食害により一時的に浮葉数が減少、翌月には新たな浮葉が展開して生育が回復
- ◆ 令和3年9月の浮葉枚数は、前年8月と同程度
- ◆ 壁泉池が仮移植地として機能している状況がうかがえる
- ◆ 今後も定期的に巡視を行い、食害の確認、クロモ等の除草や施肥を行う必要あり

栽培槽別の浮葉枚数		①	②	③	④	⑤	⑥	⑦	⑧	⑨	⑩	平均
調査日	平成30年7月 3日	130	128	134	110	131	138	209	171	167	225	154
	令和 2年8月22日	211	243	231	229	237	233	197	252	234	216	228
	令和 3年9月 5日	172	186	220	268	128	273	144	308	92	63	185

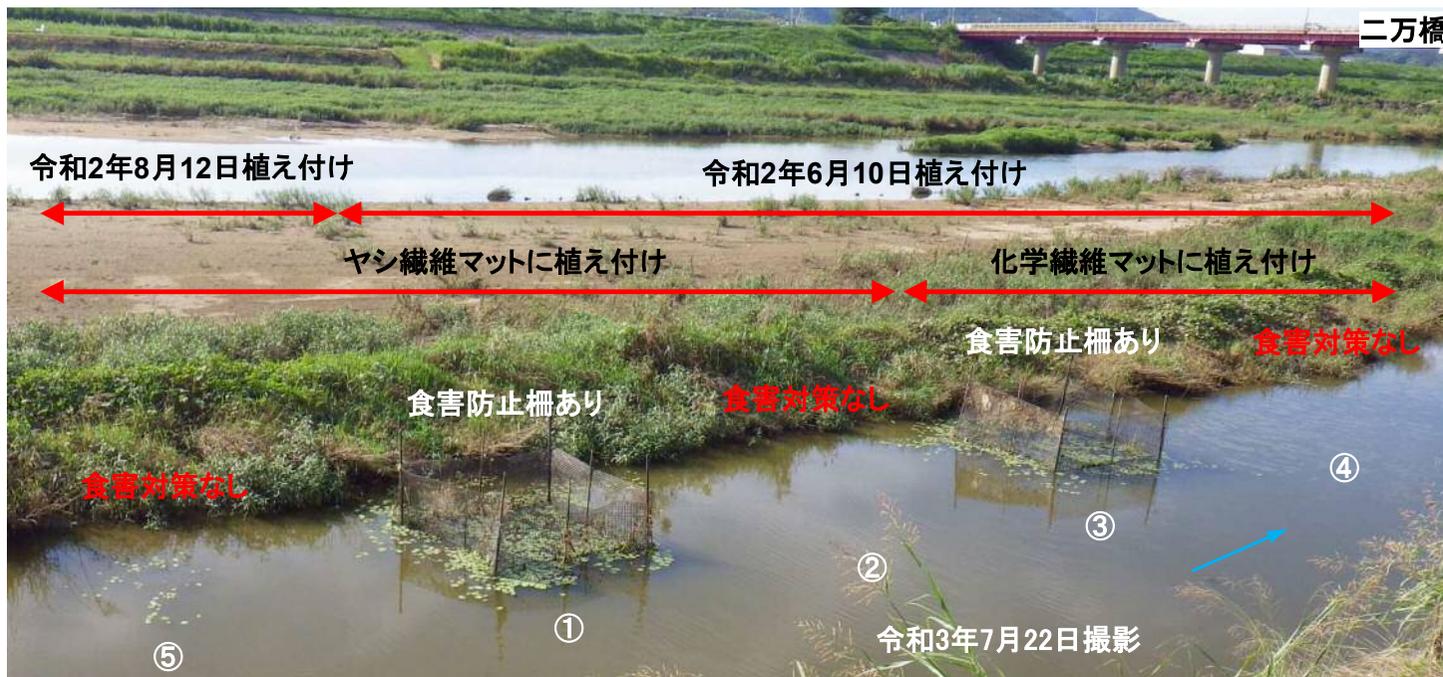
- ◆令和3年4月以降、食害防止柵設置区（①、③）では、ヌートリア等による食害は確認されず、アサザが旺盛に生育（食害防止柵外にも伸長）
- ◆一方、食害対策未設置区（②、④、⑤）は、アサザの生育がほとんど確認されない

植え付け時期	生育基盤材	食害対策	浮葉数(枚/0.25㎡)	
				令和2年8月	令和3年9月
①	令和2年6月	ヤシ繊維マット	食害防止柵	123	226
②			なし	1	0
③		化学繊維マット	食害防止柵	120	201
④			なし	6	0
⑤	令和2年8月	ヤシ繊維マット	なし	111	5

- ◇壁泉池…令和2年5月に実施した生育回復措置、クロモ等の除草や施肥等の継続的な管理作業により、アサザは旺盛に生育
- ◇小田川ワンド…食害防止柵の設置によりヌートリアの食害を防止できたが、未設置では食害の抑制は困難
- ◇ただし、約6年間育成した個体を柵外へ補植した結果から、数年間生育した個体は忌避物質の溶出等により食害を受け難くなる可能性
- ◇柳井原貯水池…仮移動したアサザは旺盛に生育

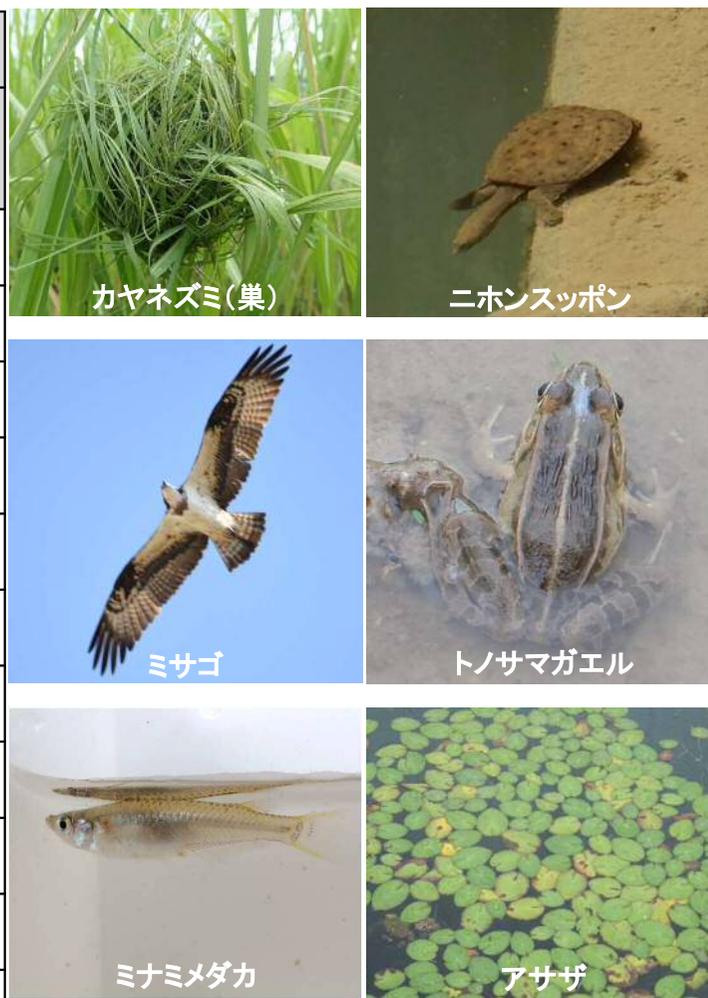
- ◆環境影響評価時調査、工事前調査の結果と比較して、重要種の生息・生育状況にほとんど変化はない
- ◆陸上昆虫類については、樹林伐採・河道掘削に伴い重要種の確認種数が減少

調査項目		重要種の確認種数		
		アセス時 (H23~24)	工事前 (H29)	工事中 (R3)
動物	哺乳類	4	3	4
	爬虫類	3	1	1
	両生類	3	4	6
	鳥類	8	12	10
	陸上昆虫類・クモ類	8	19	5
	魚類	14	12	19
	底生動物	5	8	19
	陸産貝類	8	8	6
植物	種子植物・シダ植物等	22	25	18
	蘚苔類	2	2	2
合計		73	94	90

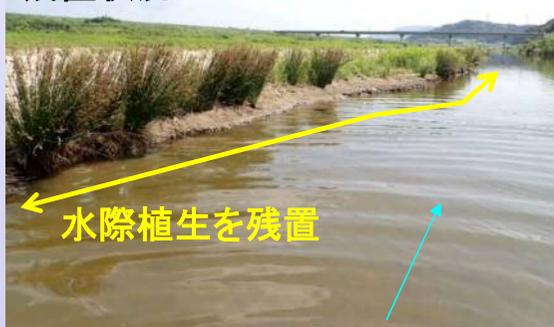
河道掘削時の水際植生の残置状況

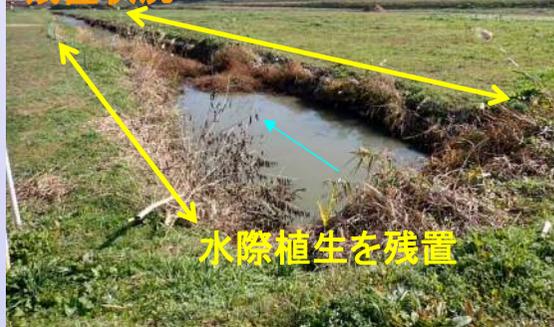
堤外水路除草時の水際植生の残置状況

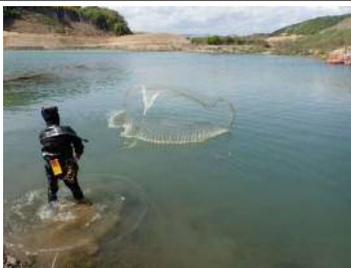
調査項目	調査時期	調査方法
外来水生動物の 個体駆除	令和3年7月～令和4年3月 (9ヶ月、計24回)	・投網や定置網、刺網、カメトラップ等により捕獲し、殺処分
人工産卵床による 繁殖抑制	令和3年3～8月 (6ヶ月)	・オオクチバス、ブルーギルを対象 ・人工産卵床に産卵させ卵を駆除 ・高梁川への外来水生動物拡散防止を目的に貯水池下流端に定置網を設置
重要種モニタリング 調査時の付随的な駆除	令和3年3～8月 (随時)	・重要種モニタリング調査時に確認、捕獲された場合、付随的に駆除
各工事での環境保全 措置としての個体駆除	令和3年6月～	・オオキンケイギク等の外来植物を中心に、各工事箇所では生育が確認された場合は施工業者が駆除
倉敷市との連携による ヌートリアの駆除	令和2年10月	・倉敷市がアサザの仮移植地である小田川ワンドにカゴワナを設置

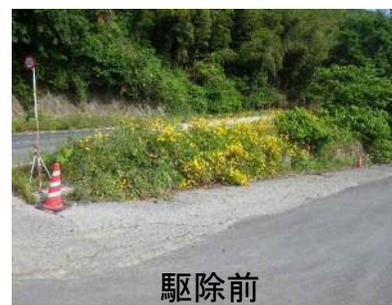
駆除前

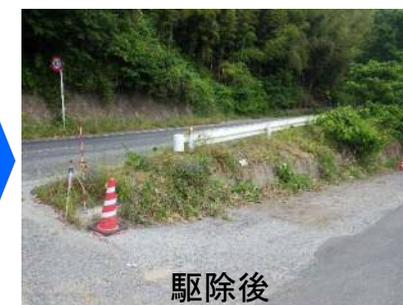
駆除後

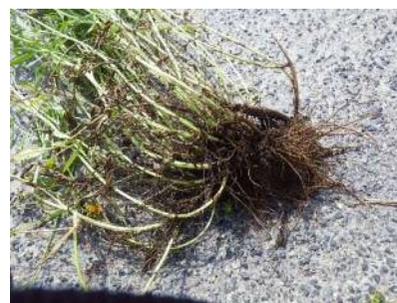
根系ごと抜き取り

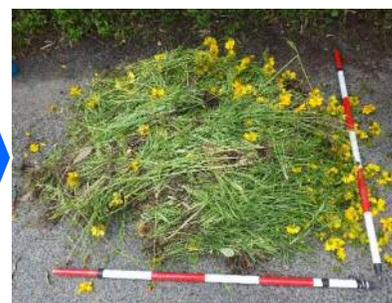
数日間、ビニール袋に入れて枯死させた後、  
倉敷市清掃工場へ搬入処分

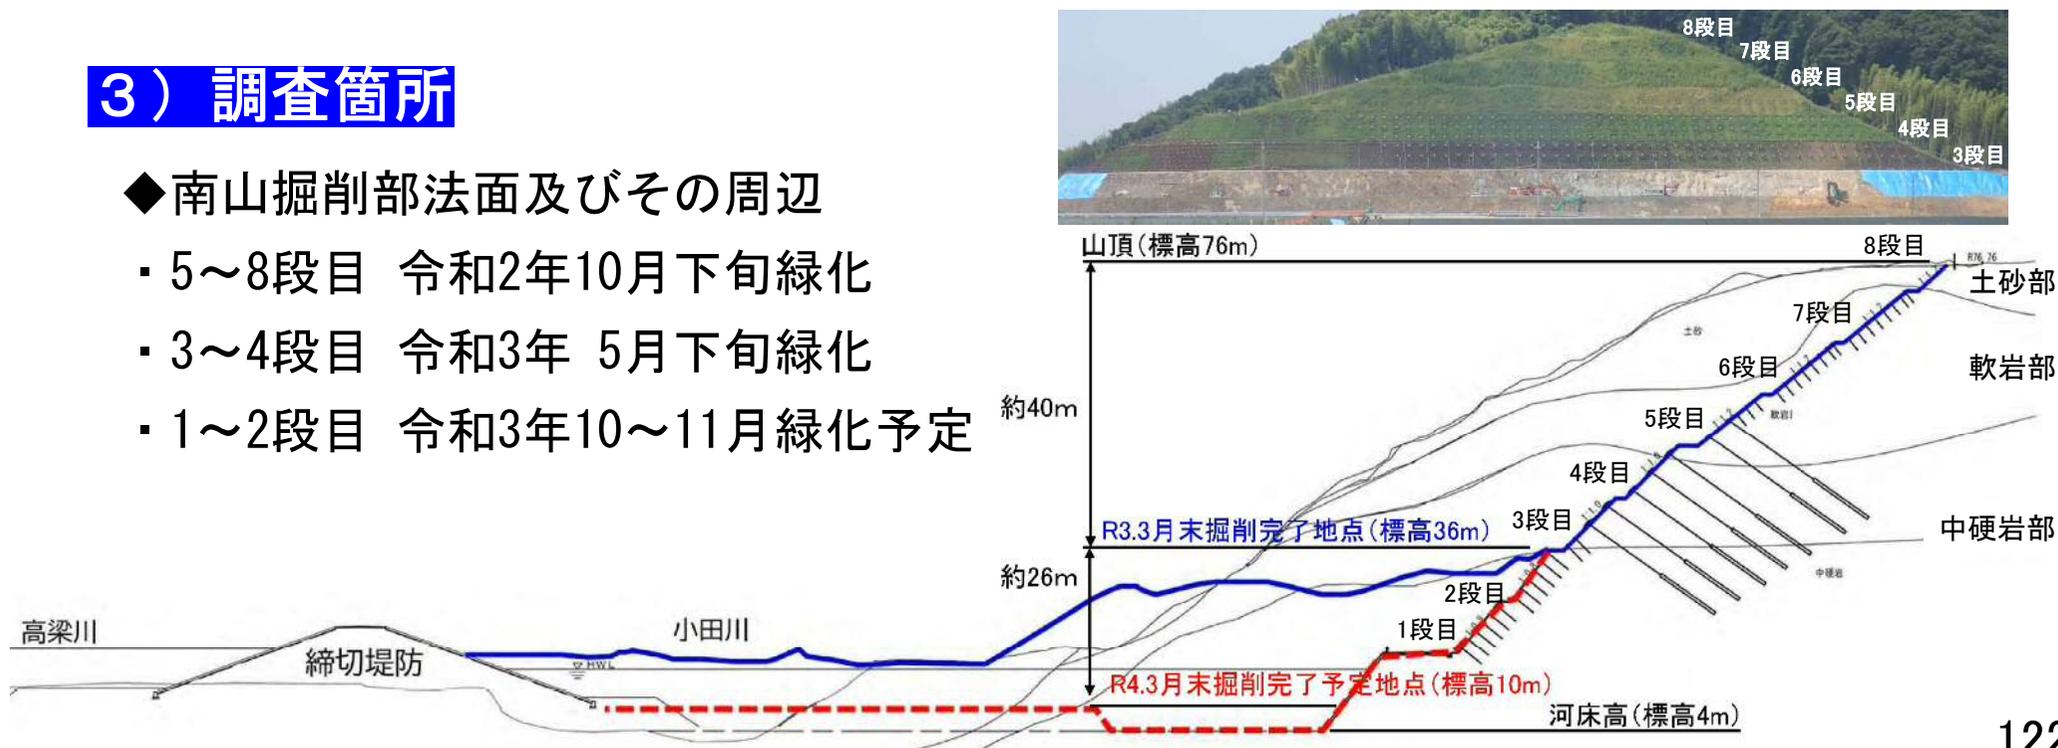
- ・ 5～8段目 令和2年10月下旬緑化
- ・ 3～4段目 令和3年 5月下旬緑化
- ・ 1～2段目 令和3年10～11月緑化予定

◇南山掘削部の緑化済み法面 (3~8段目) では、緑化種が順調に生育し法面を被覆

◇植物が生育しやすい覆土計画・基盤整備 (R3~5年度) (高梁川右岸堤防護岸)

◇緑化後のモニタリング調査の実施 (R3~6年度)
