第6回 小田川合流点付替え事業 環境影響評価フォローアップ委員会

～環境モニタリング調査結果～
[令和3年9月～令和4年8月]

令和 4年 9月 27日

国 土 交 通 省 中 国 地 方 整 備 局
高 梁 川 ・ 小 田 川 緊 急 治 水 対 策 河 川 事 務 所

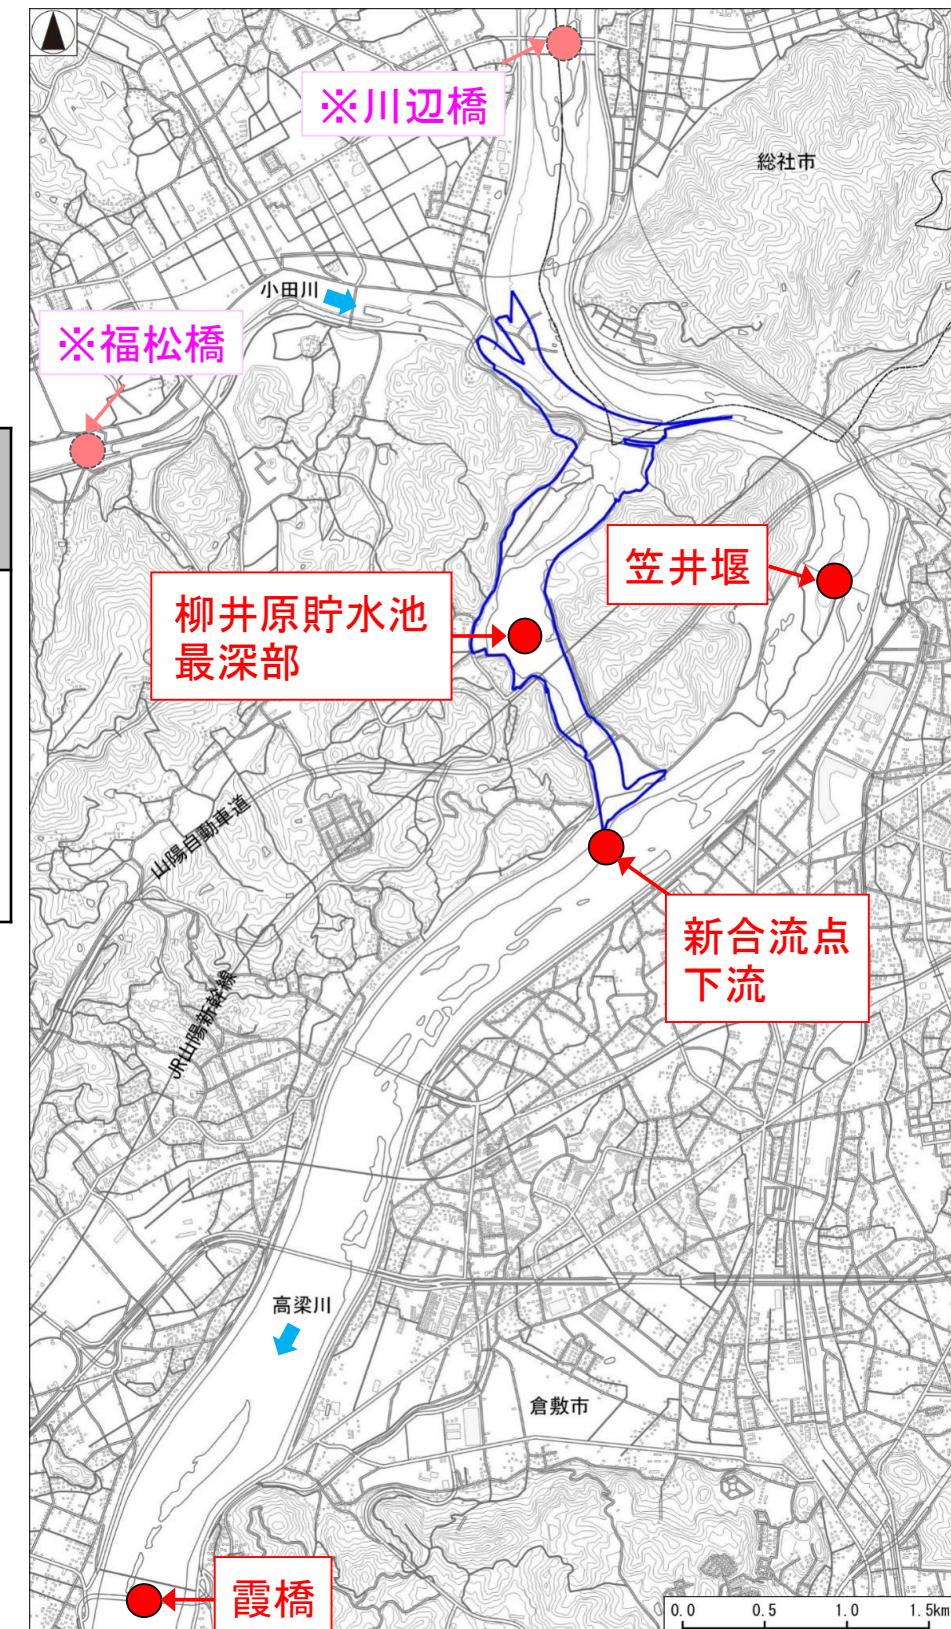
◇新合流点下流地点のSS、DO、BOD、鉛、砒素、ふつ素について、BODが1度だけ基準値を僅かに超過した以外は、過年度と同様に水質汚濁に係る環境基準を満足。

◇供用後2年後まで定期水質調査を継続して行う。
◇工事中は濁水処理施設の処理水質の監視を行う。

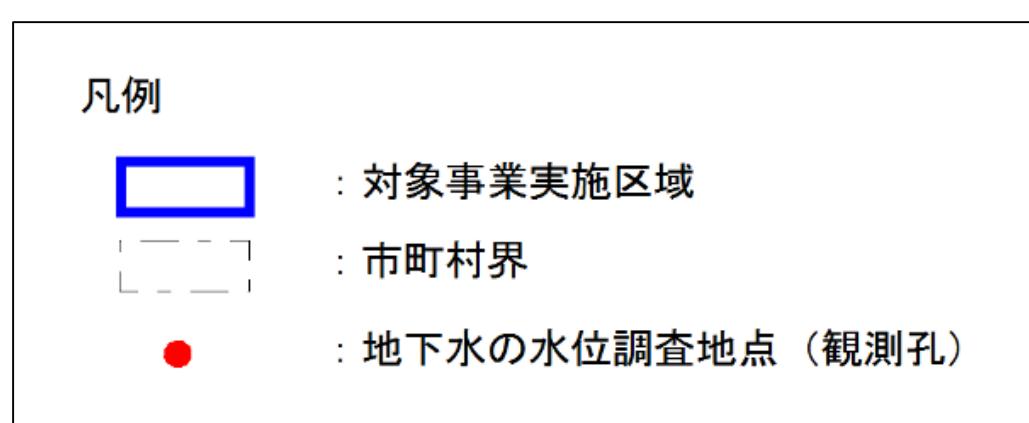
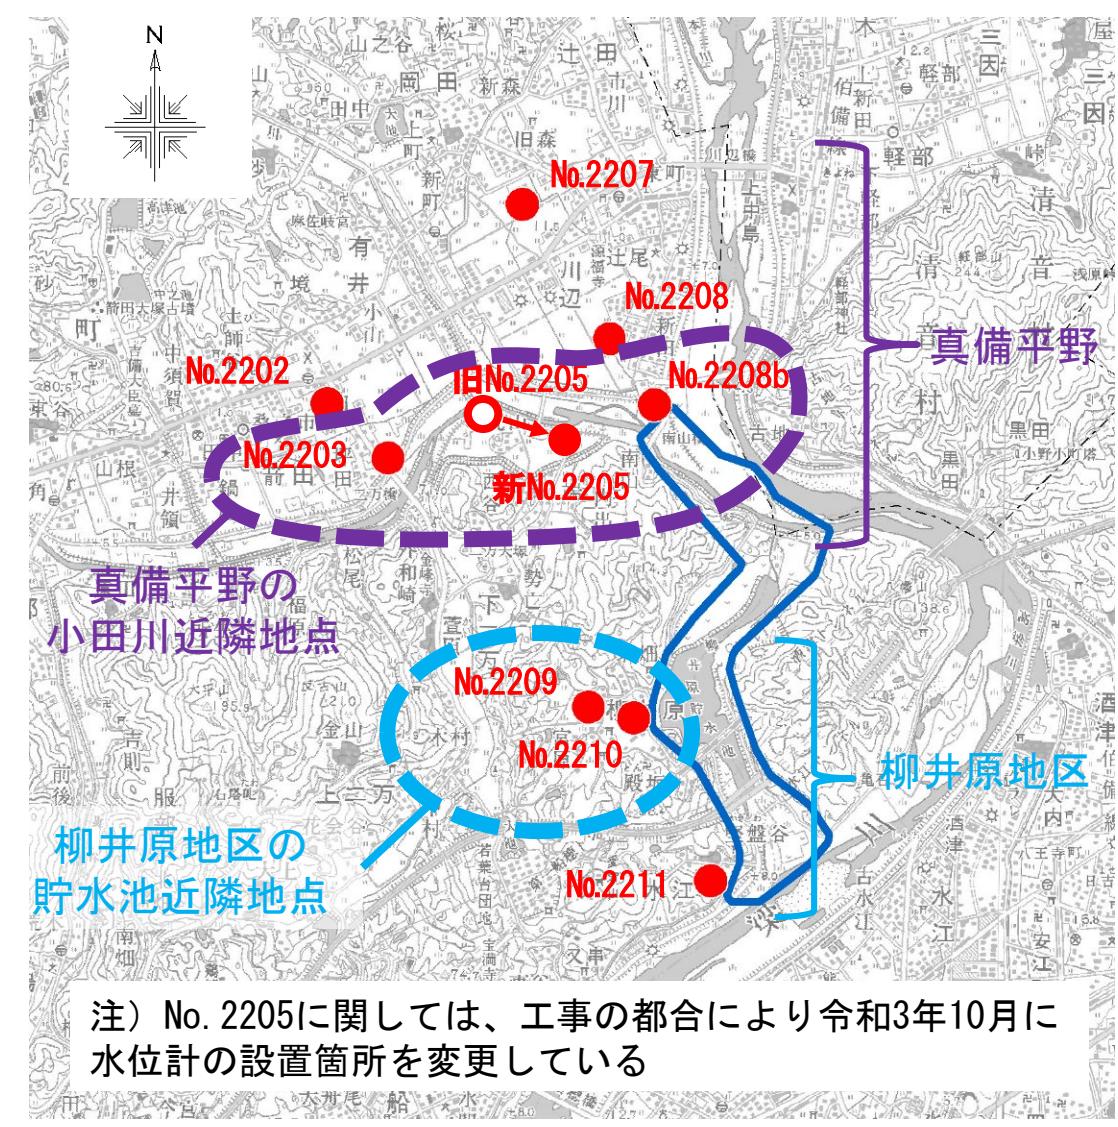
- ◇真備平野では降水に伴う変動以外に顕著な変化はない。
- ◇柳井原地区のNo. 2210においては、貯水池の水位低下工（令和元年9月開始）に伴い水位低下（約2m）が起きているが、その後は降水に伴う変動以外に顕著な変化はない。

- ◇工事前から供用後の各段階ごとの留意事項
 - ・工事前：例年と異なる傾向の有無
 - ・工事中：柳井原貯水池の水位低下工及び横堤撤去に伴う水位変化の有無
 - ・供用後：付替え河道供用に伴う水位変化の有無

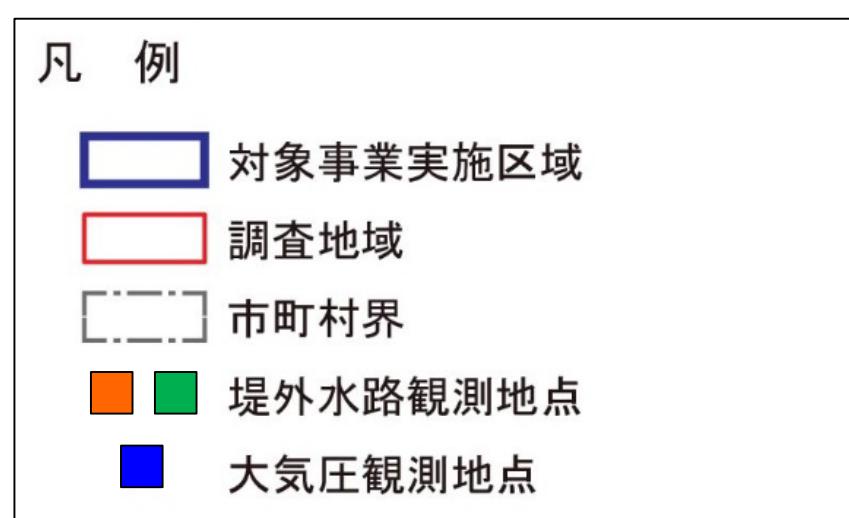
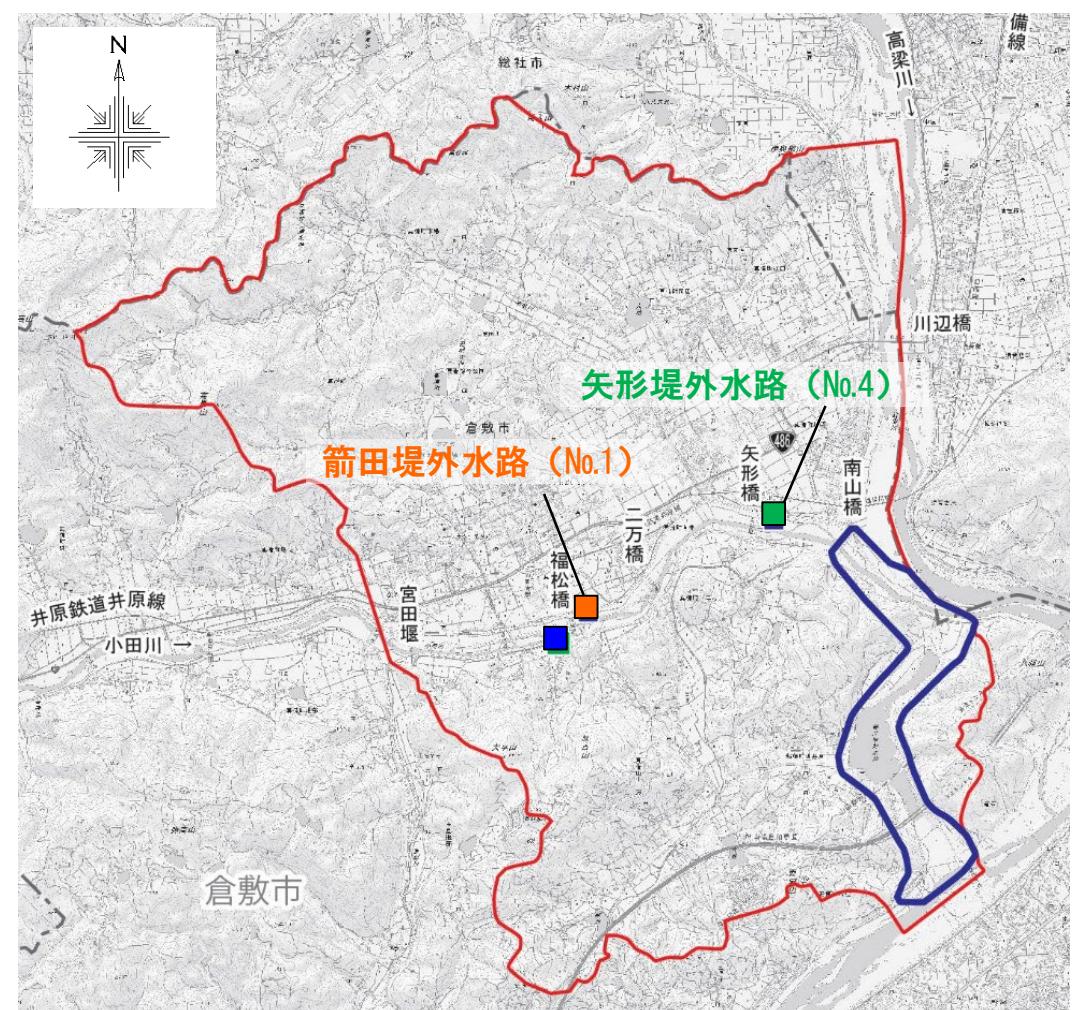
- ◇過年度と同様に、降水による一時的な水位上昇とかんがい期の水位の底上げが見られた。

- ◇水位の連續観測の継続
- ◇魚介類の生息環境の保全

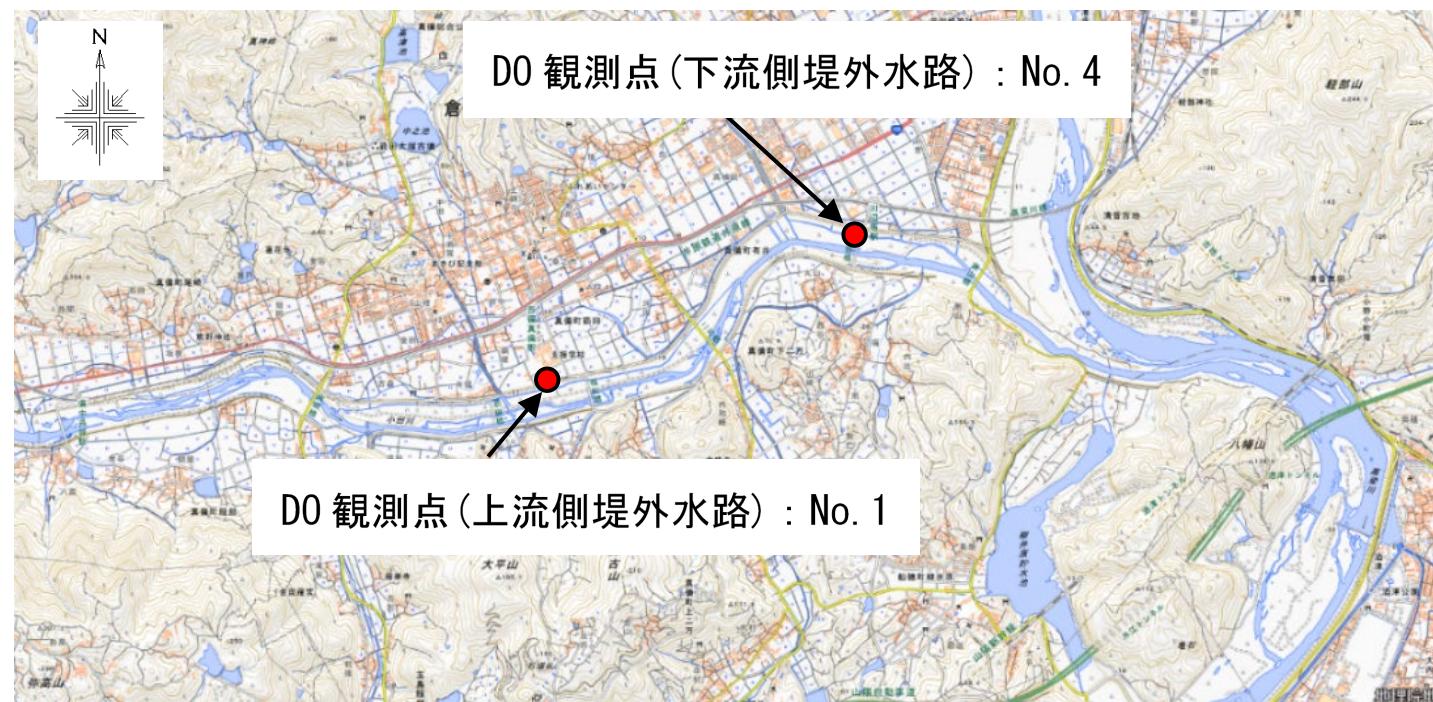
- ◇箭田堤外水路(No. 1)では、令和2年度以降、3mg/L※以下の低い値が多くみられた。
- ◇矢形堤外水路(No. 4)では、過年度と同様に水温に相反して、冬期に高く夏期に低い傾向が見られた。
- ◇魚介類の大量斃死は確認されなかった。

- ◇DOの連続観測の継続
- ◇魚介類の生息環境の確認と保全

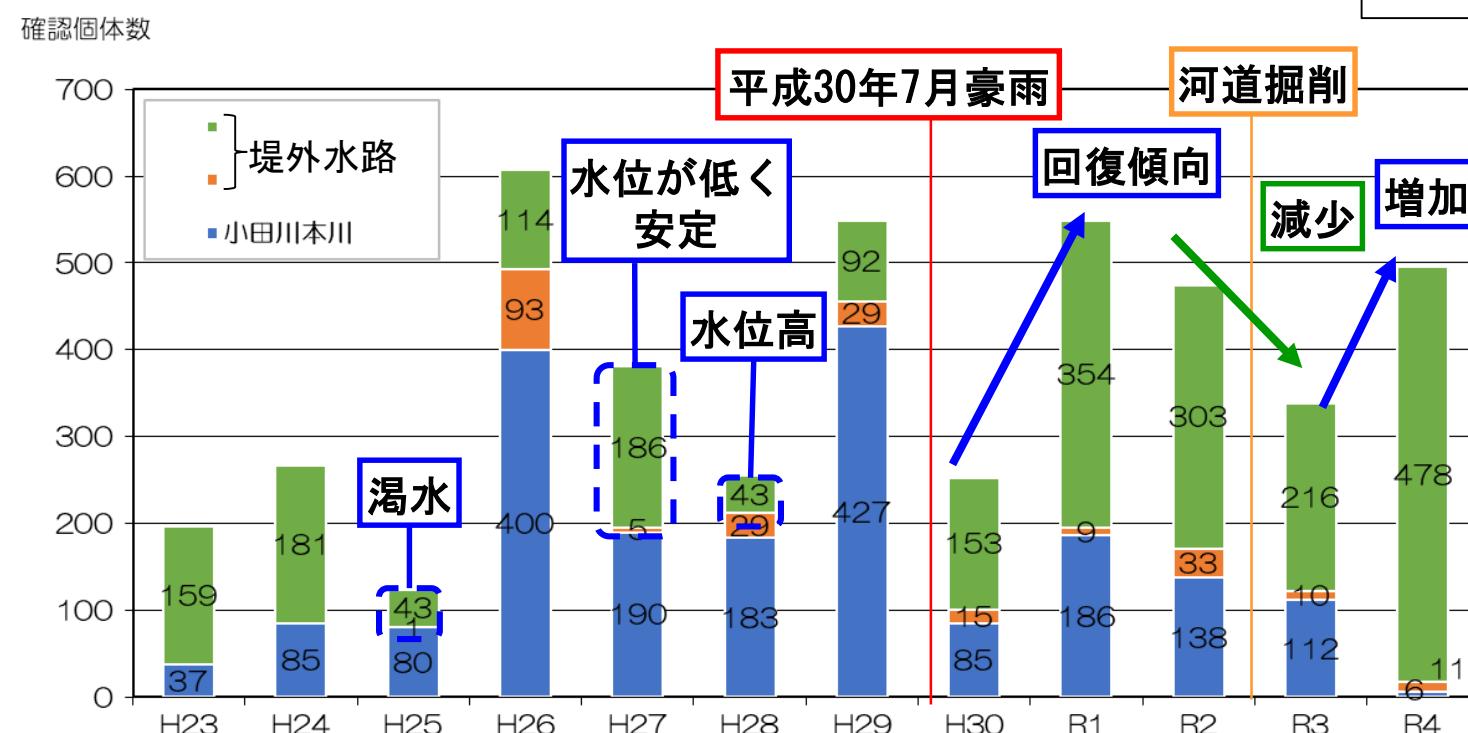
- ◆豪雨前（平成23～29年）：約40個体～約430個体を確認。
- ◆豪雨後（平成30～令和2年）：豪雨直後（平成30年8月）から回復傾向。
- ◆河道掘削後（令和3年）：掘削前（令和2年）に比べやや減少。
- ◆改変無し（令和4年）：令和3年に個体確認できなかったワンドで確認。

- ◆豪雨前（平成23～29年）：約40個体～約200個体を確認。
- ◆豪雨後（平成30～令和2年）：豪雨直後（平成30年8月）から回復傾向。
- ◆河道掘削後（令和3年）：非改変区域であるが令和2年に比べ減少。
- ◆改変無し（令和4年）：令和3年に比べ増加し、堤外水路では平成23年以来最多。

活動期（7～8月）における在来タナゴ類の経年確認個体数

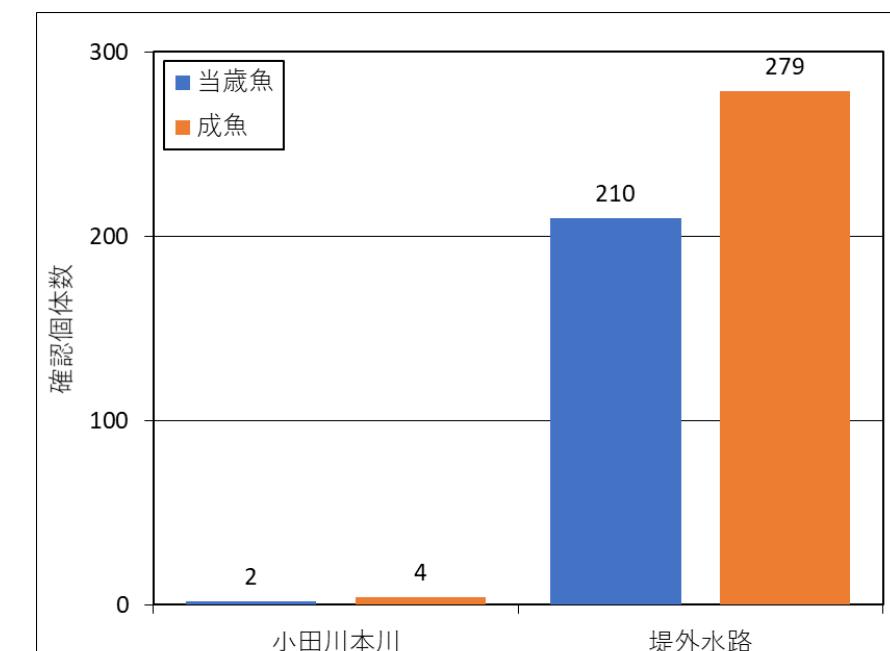
当歳魚・成魚の確認個体数
(令和4年7月)

- ◇堤外水路については令和3年活動期（令和3年7月調査）に対して個体数が大幅に増えた。
- ◇令和4年活動期（令和4年7月調査）において堤外水路内で引き続き当歳魚が多数確認され、繁殖が維持されている。小田川本川に関しては、調査未実施のため、繁殖が維持されているかは不明である。

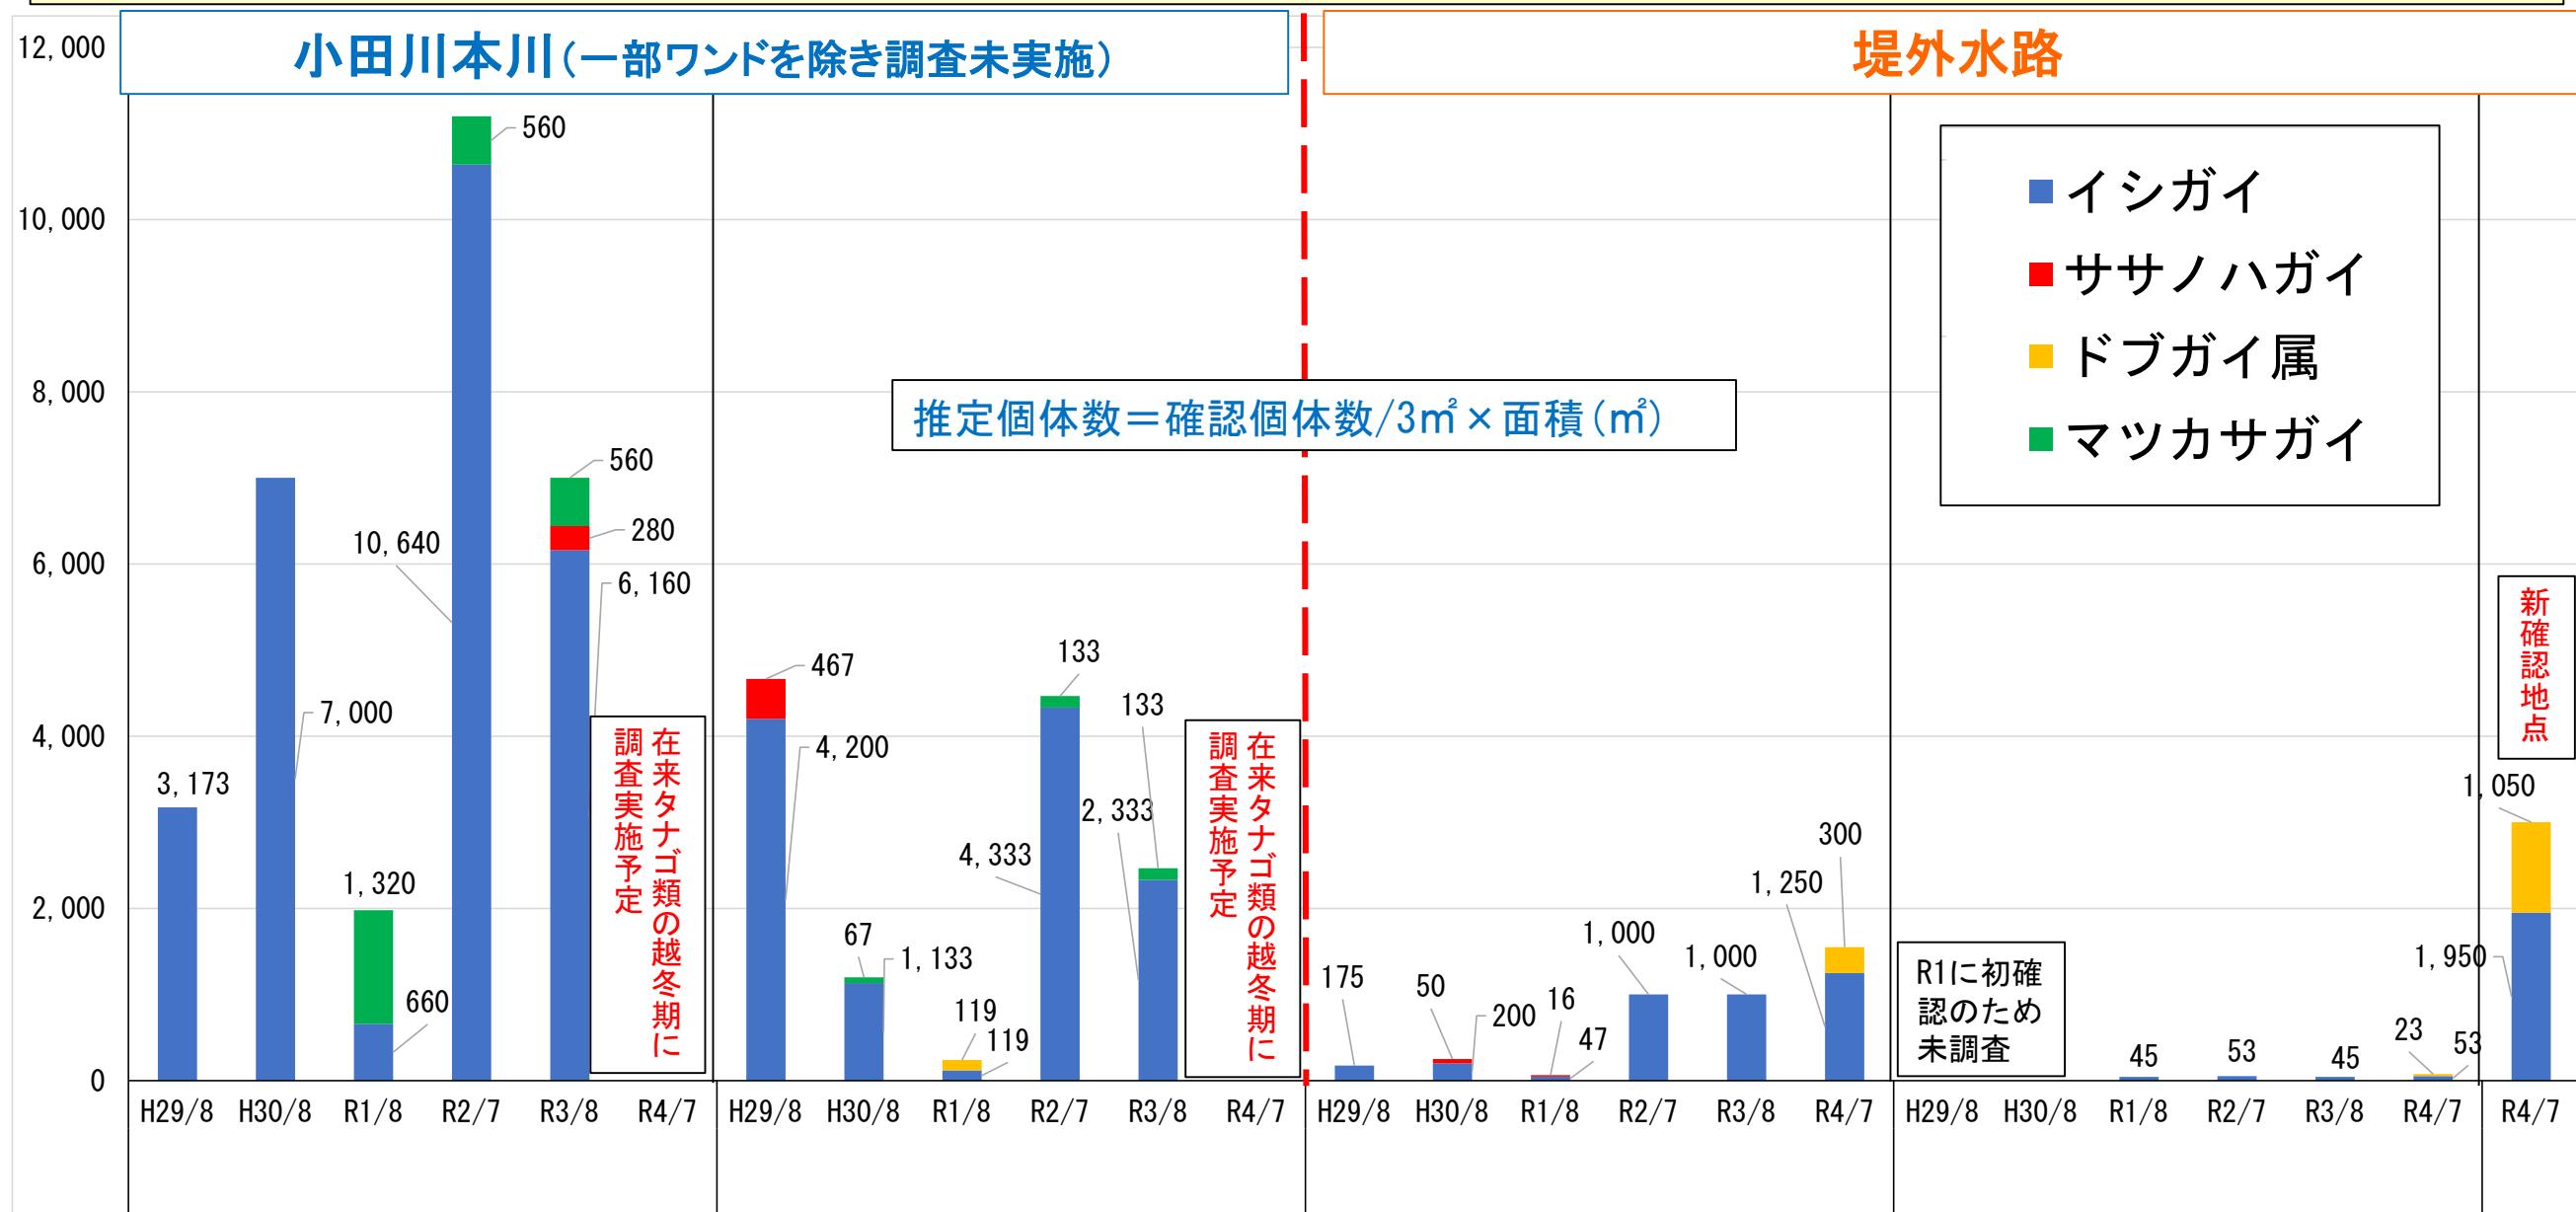
- ◆ 小田川本川・堤外水路とも、平成30年7月豪雨の翌年（令和元年8月）に個体数が大きく減少したが、その後は回復傾向である。
- ◆ 高密度生息箇所の推定個体数は、堤外水路の3箇所の合計で4,626個体であった。
- ◆ うち1箇所は新規地点で、推定個体数は3,000個体であった。
- ◆ 新規地点を除く推定個体数は、前年（令和3年8月）より増加。

図 二枚貝の推定個体数

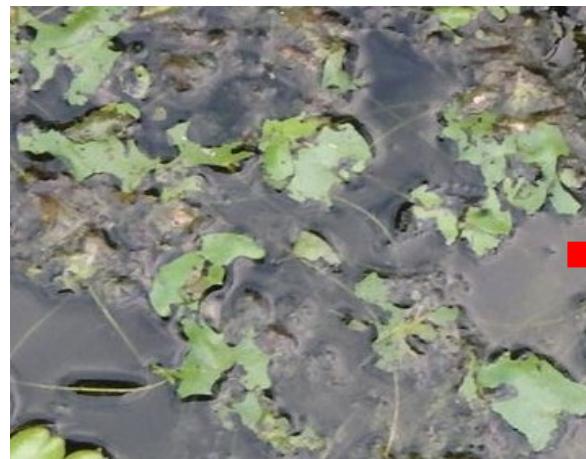
食害を受けたアサザ

- ◆令和3～4年のモニタリングでは、斑点病やミズメイガ類（昆虫類）による食害のため度々浮葉数が減少、駆虫や施肥により翌月には新たな浮葉が展開し概ね生育が回復。
- ◆令和4年7月の浮葉枚数は、3つの栽培槽（①・⑥・⑨）を除き、前年9月と同程度。
- ◆壁泉池は、移植地としては機能しているが半月に1回程度の駆虫作業が必要。
- ◆今後も定期的に巡視と維持管理を要するが、機を見てアサザ池への移植が望ましい。

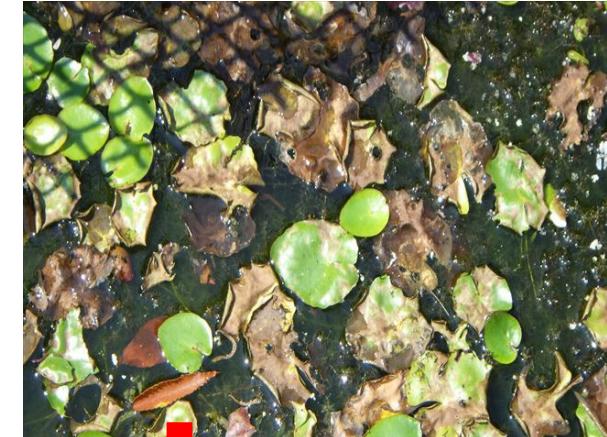
斑点病で枯れたアサザ

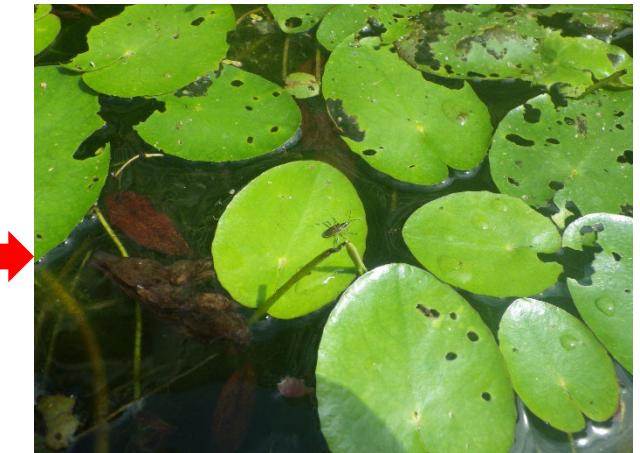
回復したアサザ

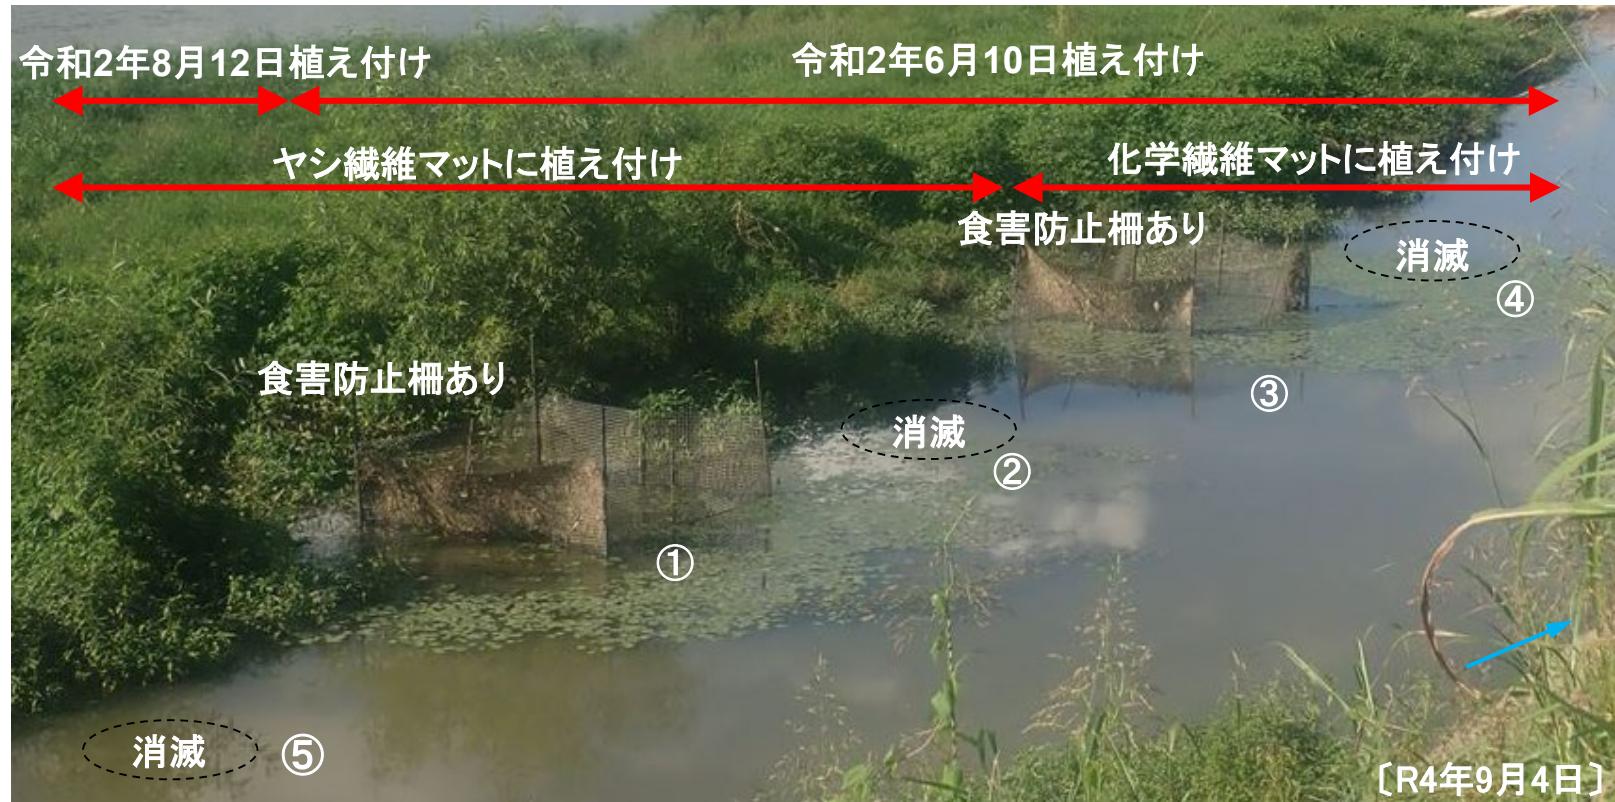
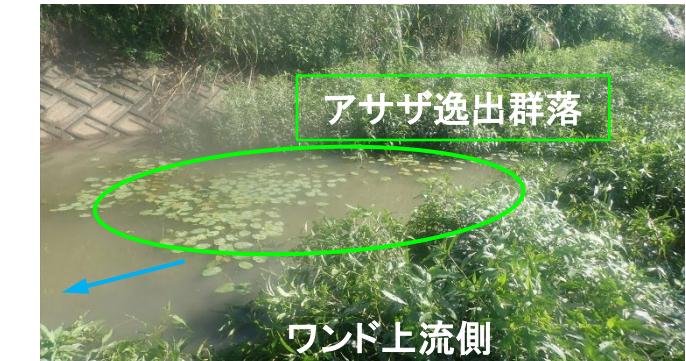
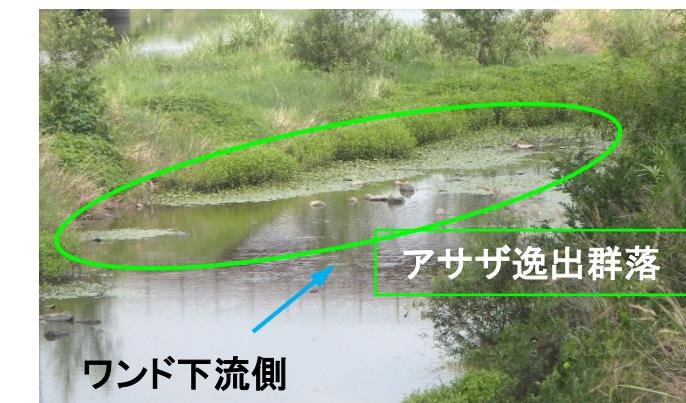
- ◆食害防止柵設置区（①、③）では柵の外側までアサザが旺盛に繁茂。
- ◆柵外の区画（②④⑤）は消滅したが、ワンドの上流側及び下流側に群落が出現。
- ◆柵外のアサザに食害が見られなかったため、ヌートリアの駆除は実施していない。

- ◇生育状況モニタリング
- ◇アサザ池への自生株事前移植
- ◇仮移動中の個体群のアサザ池への再移動
- ◇食害防止柵の点検（小田川ワンド）
- ◇ヌートリア等の食害発生の際の対策実施
- ◇柳井原貯水池の横堤撤去前（令和5年夏～秋）の本移植

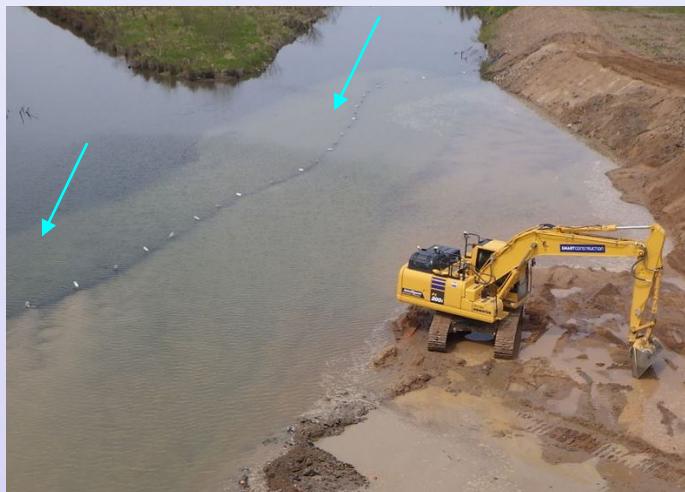
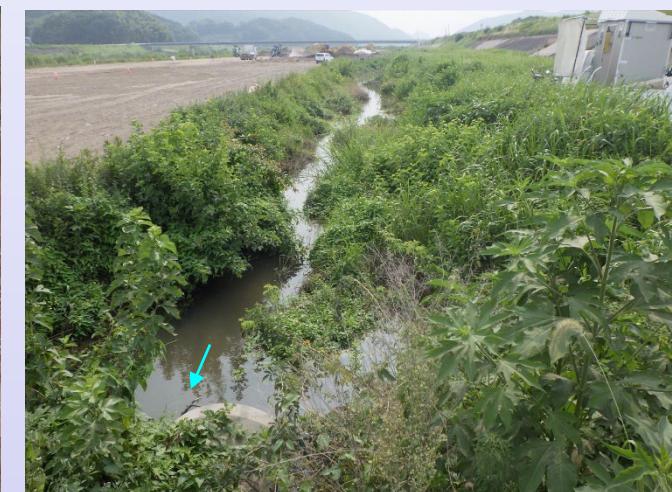
- ◇掘削箇所全域において、二枚貝類4種4,389個体、重要種を含むその他魚類20種373個体を工事影響範囲外に保護移動
- ◇除草時は水際植生を保全した。

ネットで隔離した水域における河岸掘削 堤外水路除草時の水際植生の保全例
[R4年8月10日]

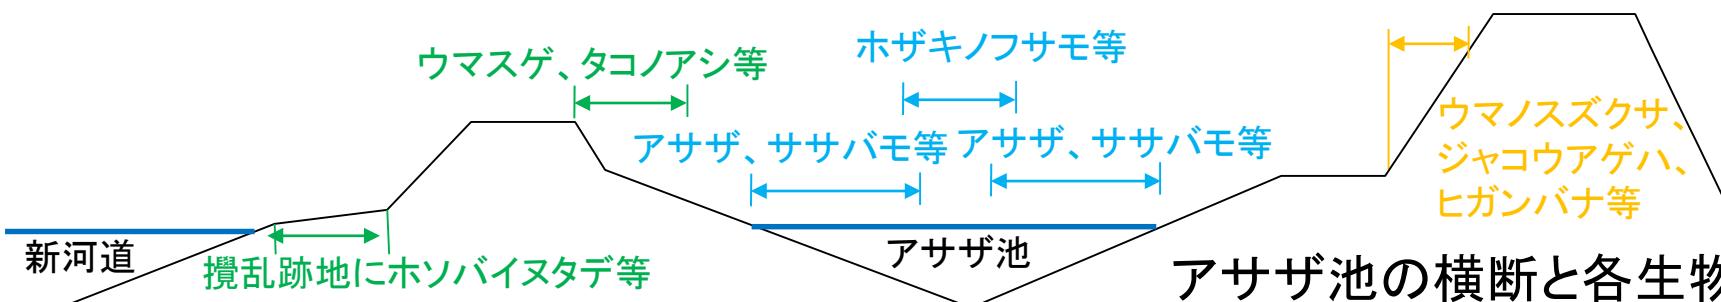
アサザ池の横断と各生物群の配置イメージ

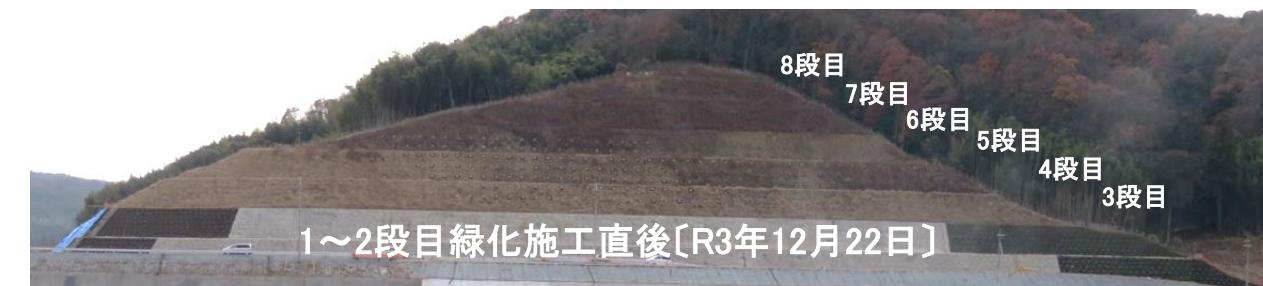
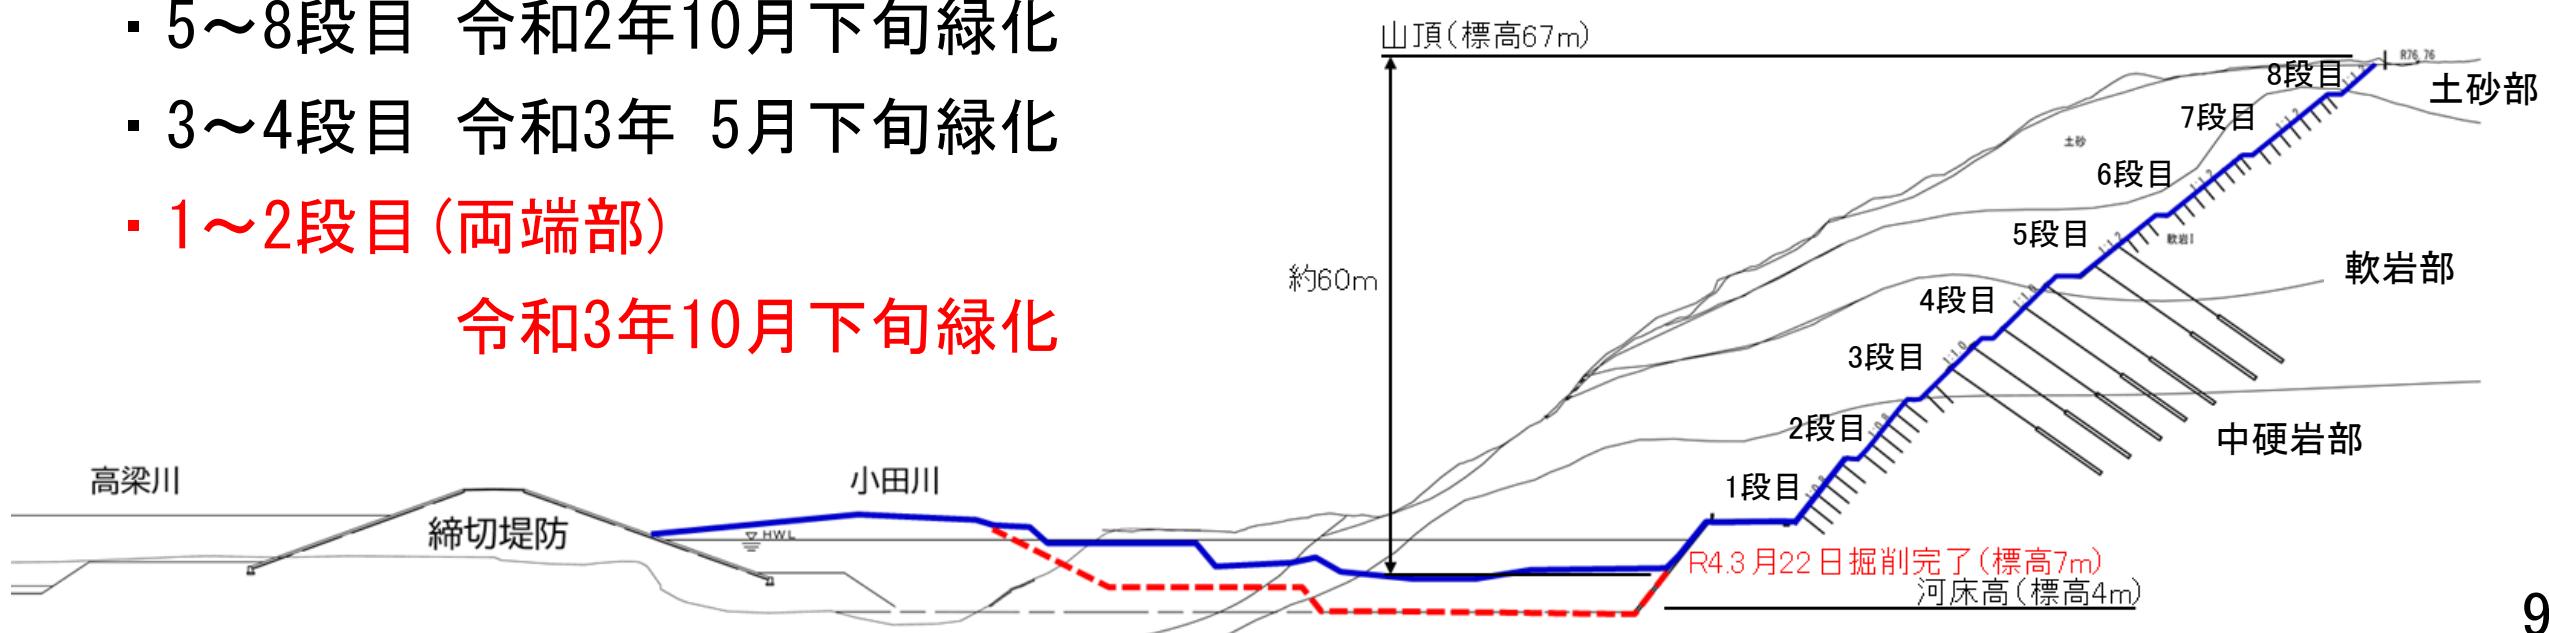
- ◇1～4段目は、一部で枯れ残った外来草本類が地表を覆って茶色く目立つが、上層を在来草本類のヨモギやメドハギが覆い始めていた。
- ◇先行した5～8段目も施工1年後に枯れ草が目立つ時期があったが、現在は在来草本類が茂っていることから、1～4段目についても同じ経過をたどると考える。
- ◇竹の進入については、今後も追跡確認を行う。

- ◇植物が生育し易い覆土計画・基盤整備（令和3～5年度）（高梁川右岸堤防護岸）
- ◇緑化後のモニタリング調査の実施（令和4～6年度）
