第8回 小田川合流点付替え事業 環境影響評価フォローアップ委員会

～ 環境モニタリング調査結果～

[令和5年9月～令和6年11月]

国 土 交 通 省 中 国 地 方 整 備 局
岡 山 河 川 事 務 所

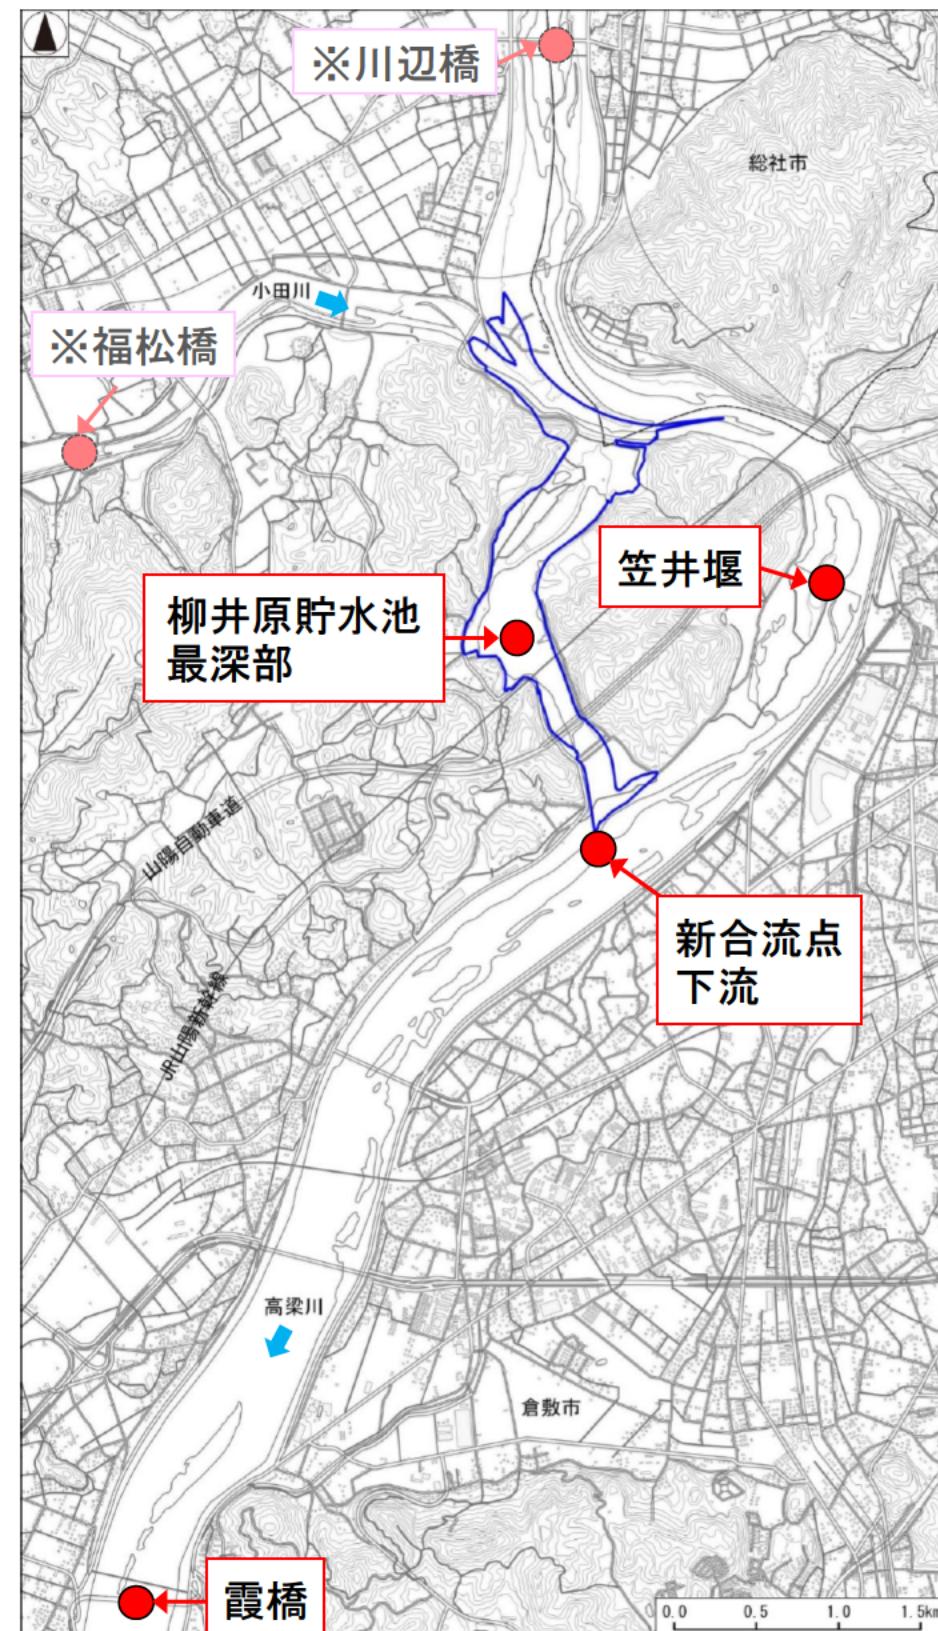
3) 調査地点

◆対象事業実施区域内及びその周辺水域の4地点
 (笠井堰、新合流点下流、霞橋、柳井原貯水池最深部)

※川辺橋、福松橋：上記の地点で過年度の傾向と異なる値が確認された場合に、比較検証するために設けられた対象事業実施区域より上流の地点。

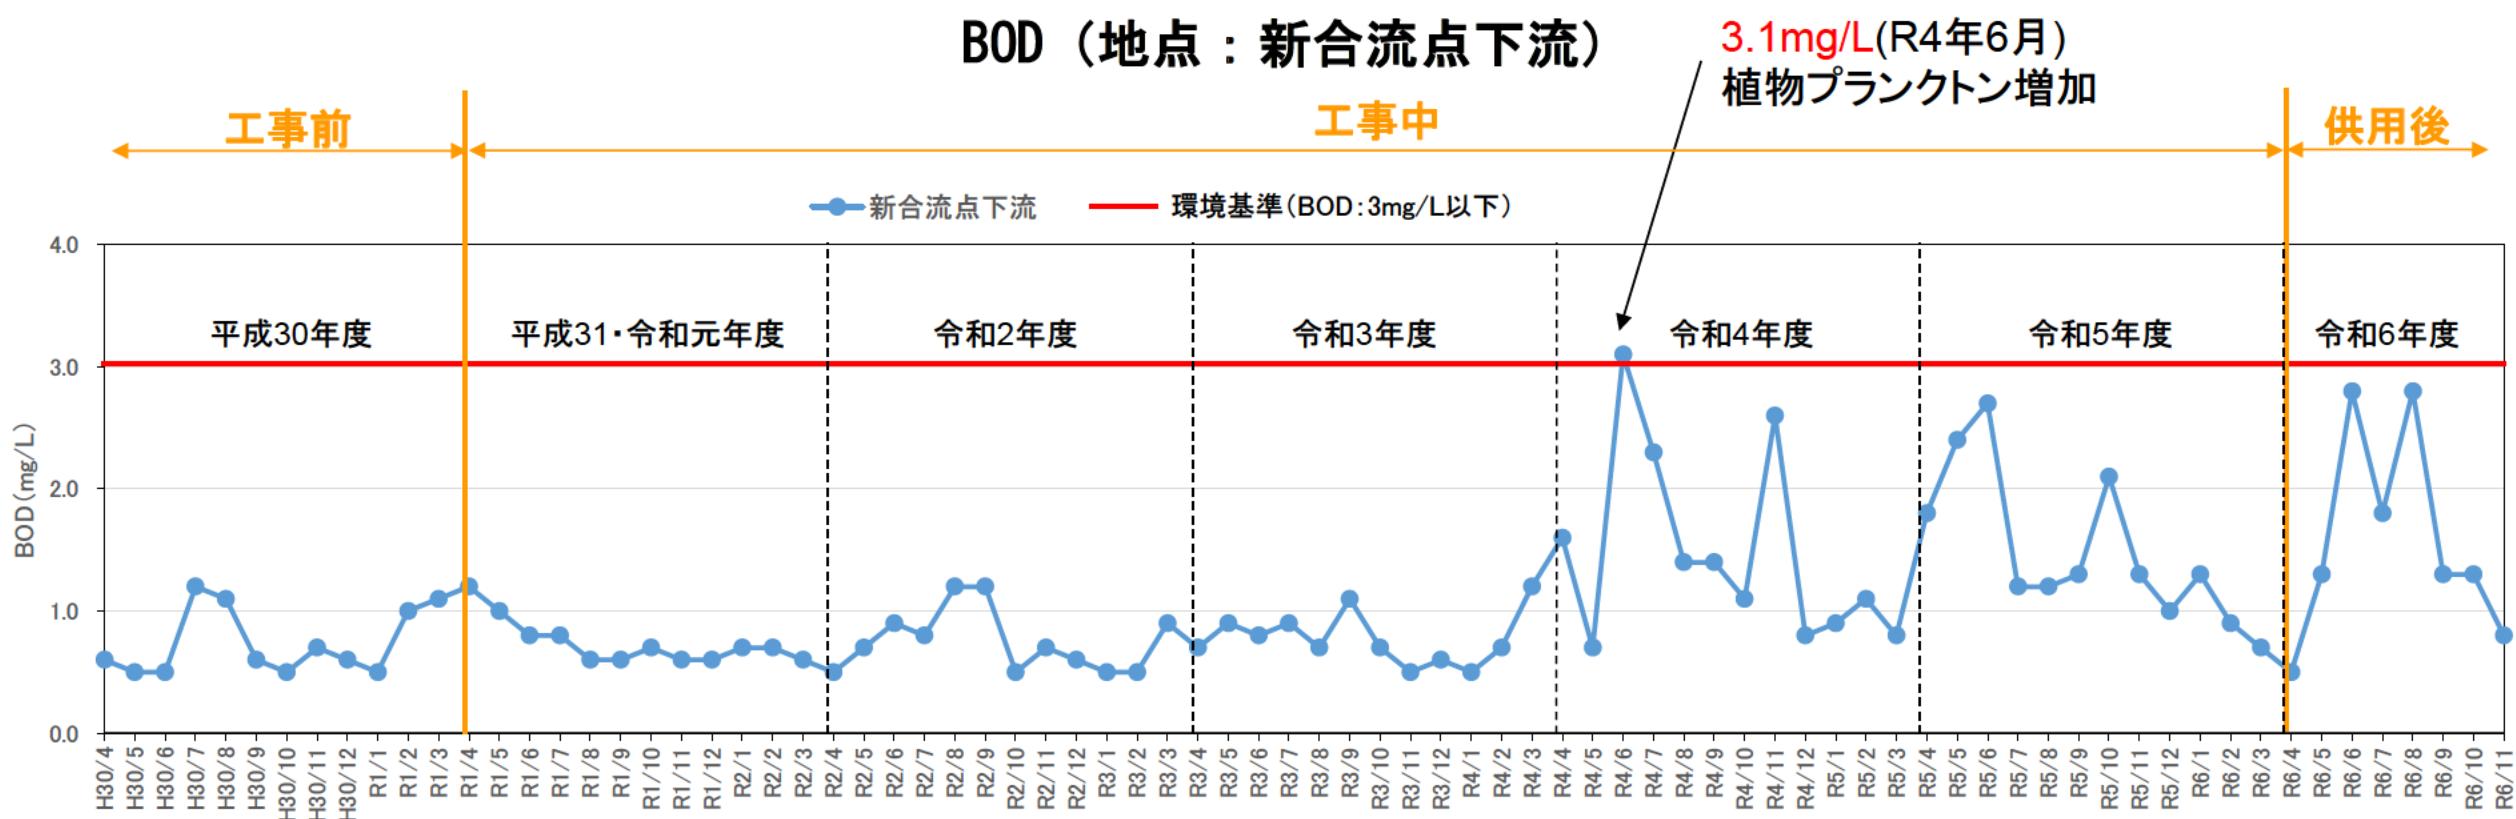
新合流点下流のBODについて、経年変化を示す。

- ◆ BODは令和4年度からやや高い数値を示すようになり、1度だけ基準を僅かに超過。
- ◆ 令和4年6月を除いて、工事前（H30/4）～供用後（R6/11）において**基準を満足**。

◇新合流点下流地点のSS、DO、BOD、鉛、砒素について、令和4年度にBODが1度だけ基準を僅かに超過した以外は、水質汚濁に係る環境基準を満足。

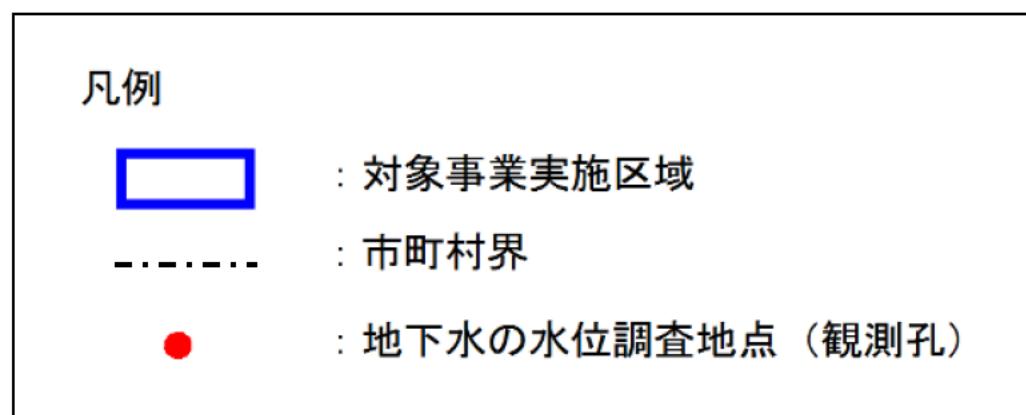
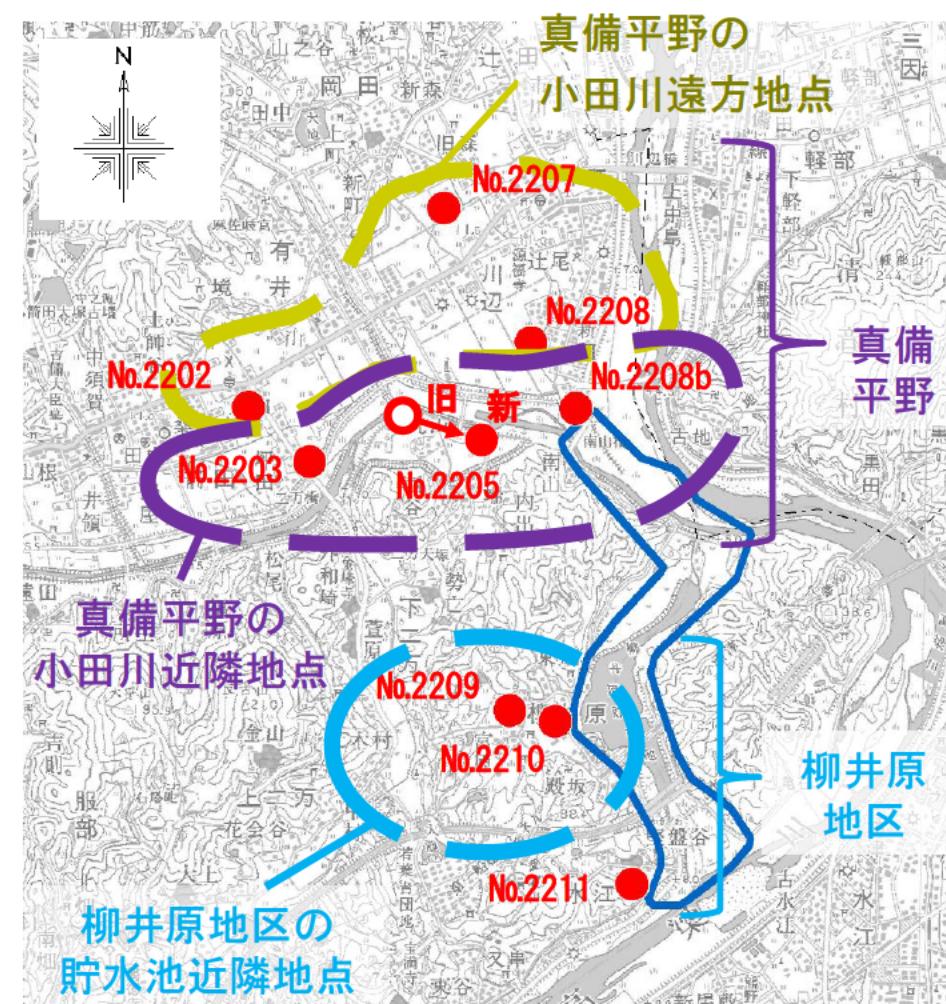
- ◆真備平野 : 6地点
- ◆柳井原地区 : 3地点

注) No. 2205に関しては、工事の都合により令和3年10月に水位計の設置箇所を変更している

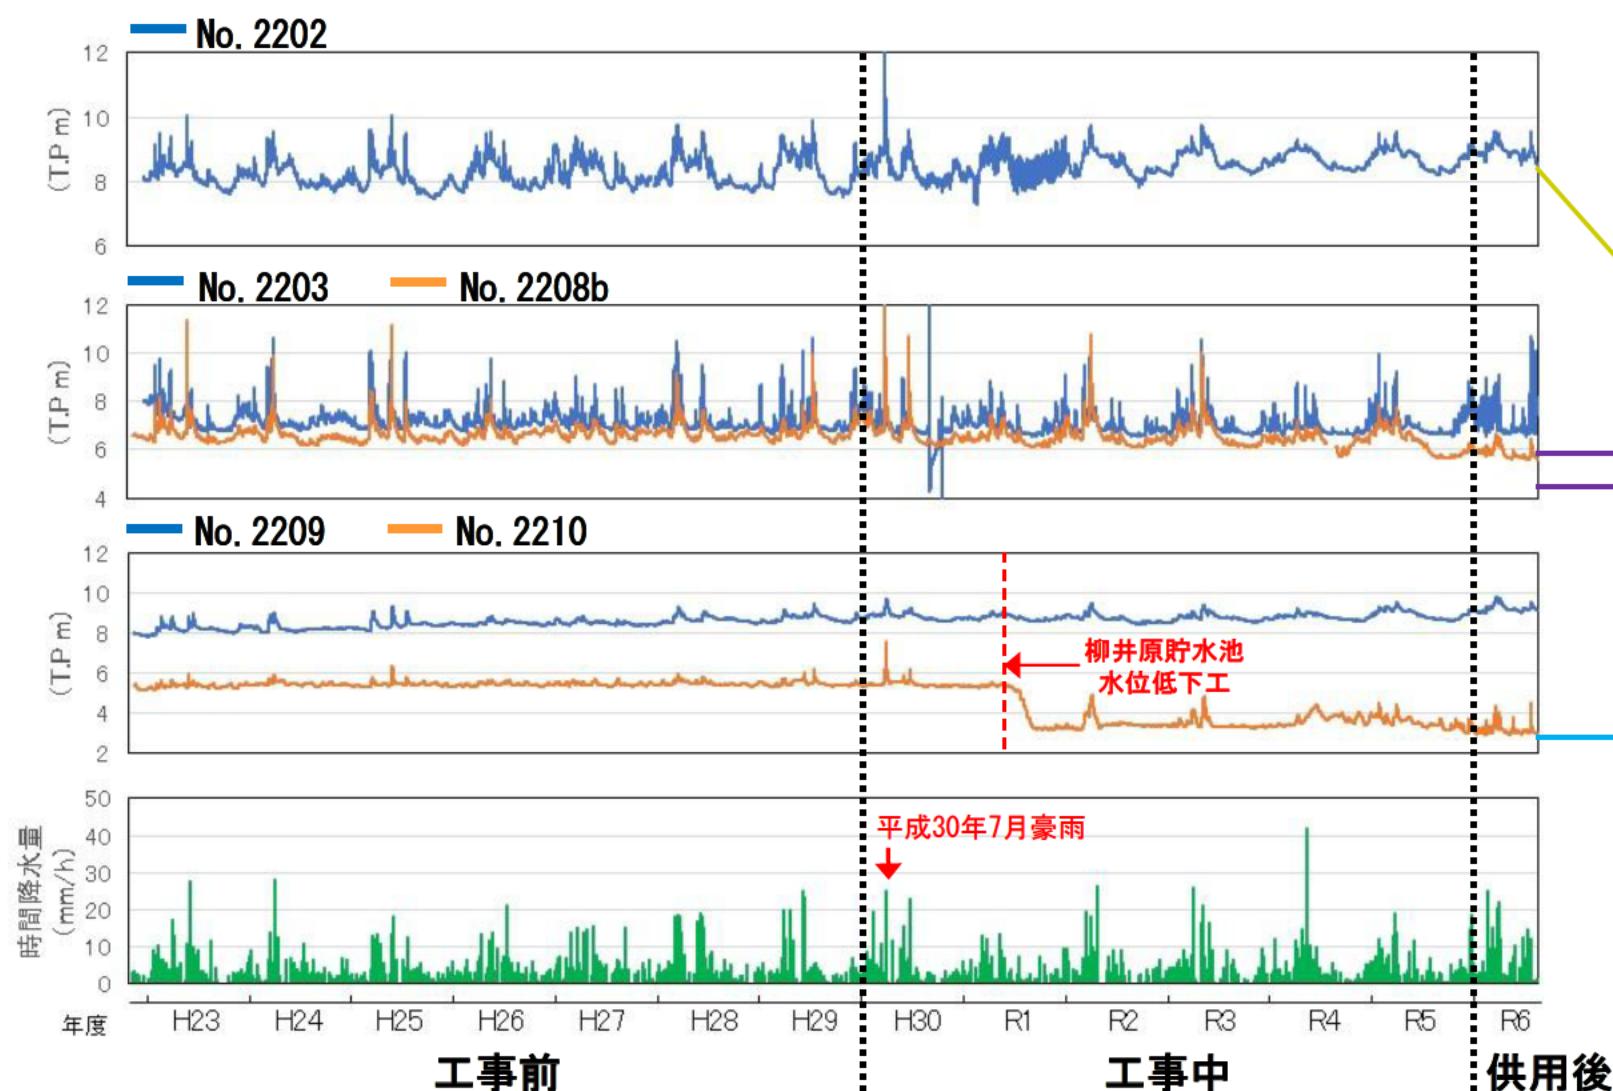
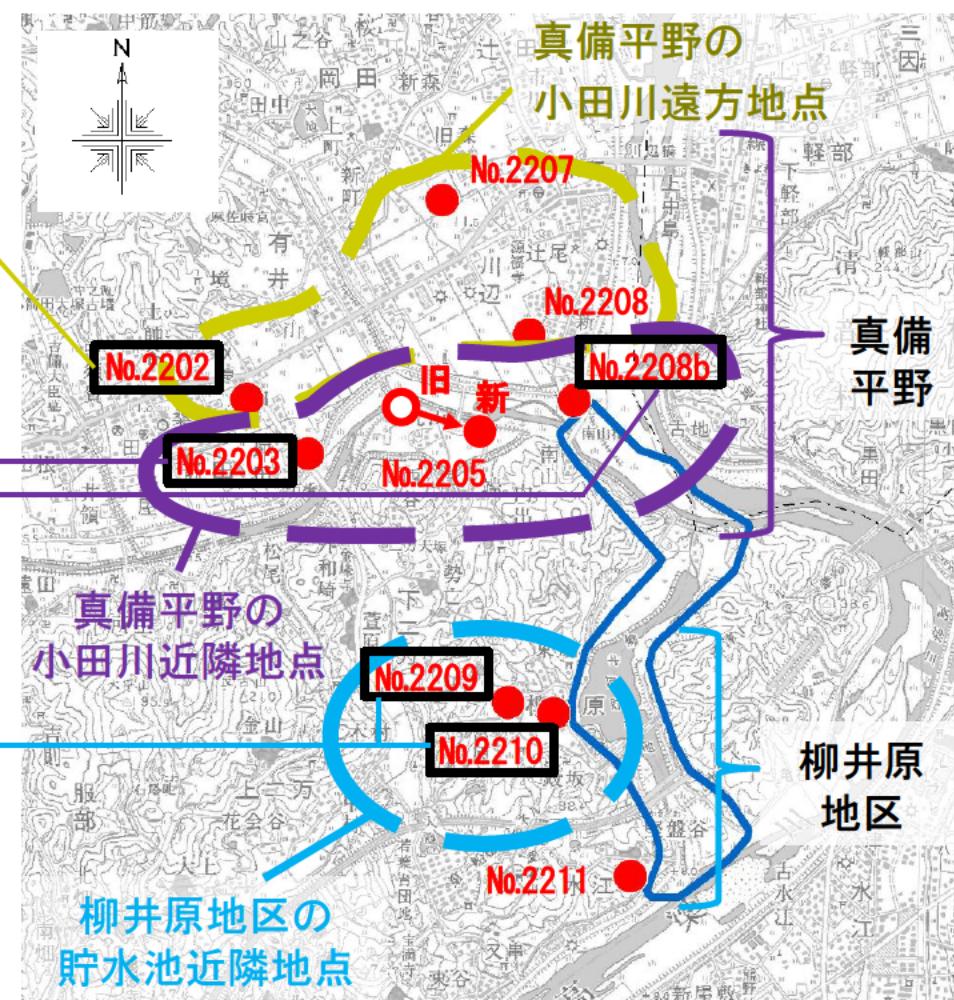
◆真備平野：小田川近隣3地点、小田川遠方3地点

今回調査では例年と同様、小田川近隣3地点では降水に連動して水位が大きく変動することが確認された。

小田川遠方3地点では小田川近隣3地点より水位変動が小さかった。

工事前・工事中・供用後の期間を比較すると、小田川の近隣と遠方で顕著な変化は確認されなかった。

◆柳井原地区：貯水池近隣地点

今回調査では例年と同様に、20mm/h近い降雨でも、水位上昇は1～2m程度と小さかった。

旧柳井原貯水池直近のNo. 2210では、水位低下工後に約2m水位が低下した。

他方、上記地点から約300m内陸側に離れたNo. 2209では、水位低下工の影響はほとんどなかった。

- ◇真備平野では降水に伴う変動以外に顕著な変化はない。また、工事前・工事中・供用後の期間を比較すると顕著な変化はない。
- ◇柳井原地区のNo. 2210においては、貯水池の水位低下工（令和元年9月開始）に伴い水位低下（約2m）が起きているが、その後は他2地点含めて降水に伴う変動以外に顕著な変化はない。

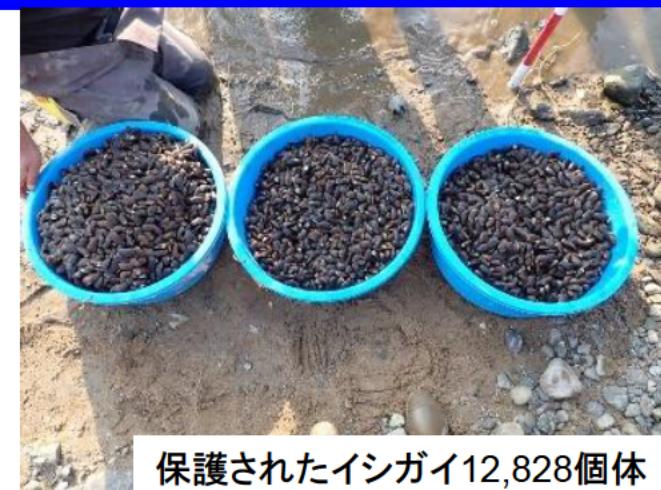
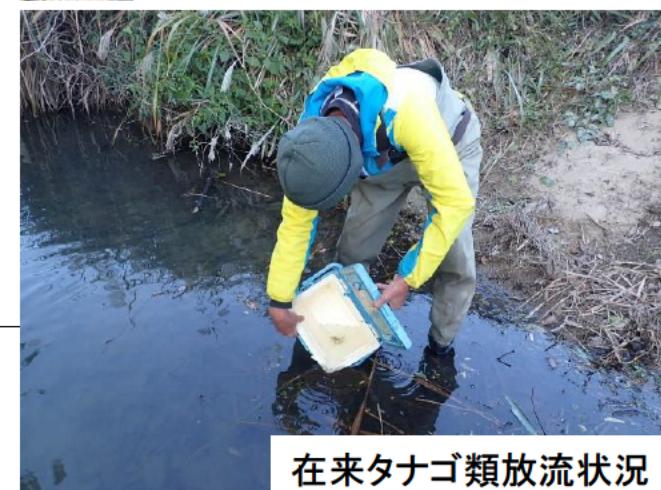
1）概要 付替え河道の通水に合わせ、在来タナゴ類をはじめとした魚介類への付替え工事による影響を回避する目的で保護移動を実施。

2）結果 令和5年10月下旬～11月下旬（計27回）に実施。二枚貝62,430個体、在来タナゴ類107個体、その他魚類18,584個体を影響範囲外へ保護移動

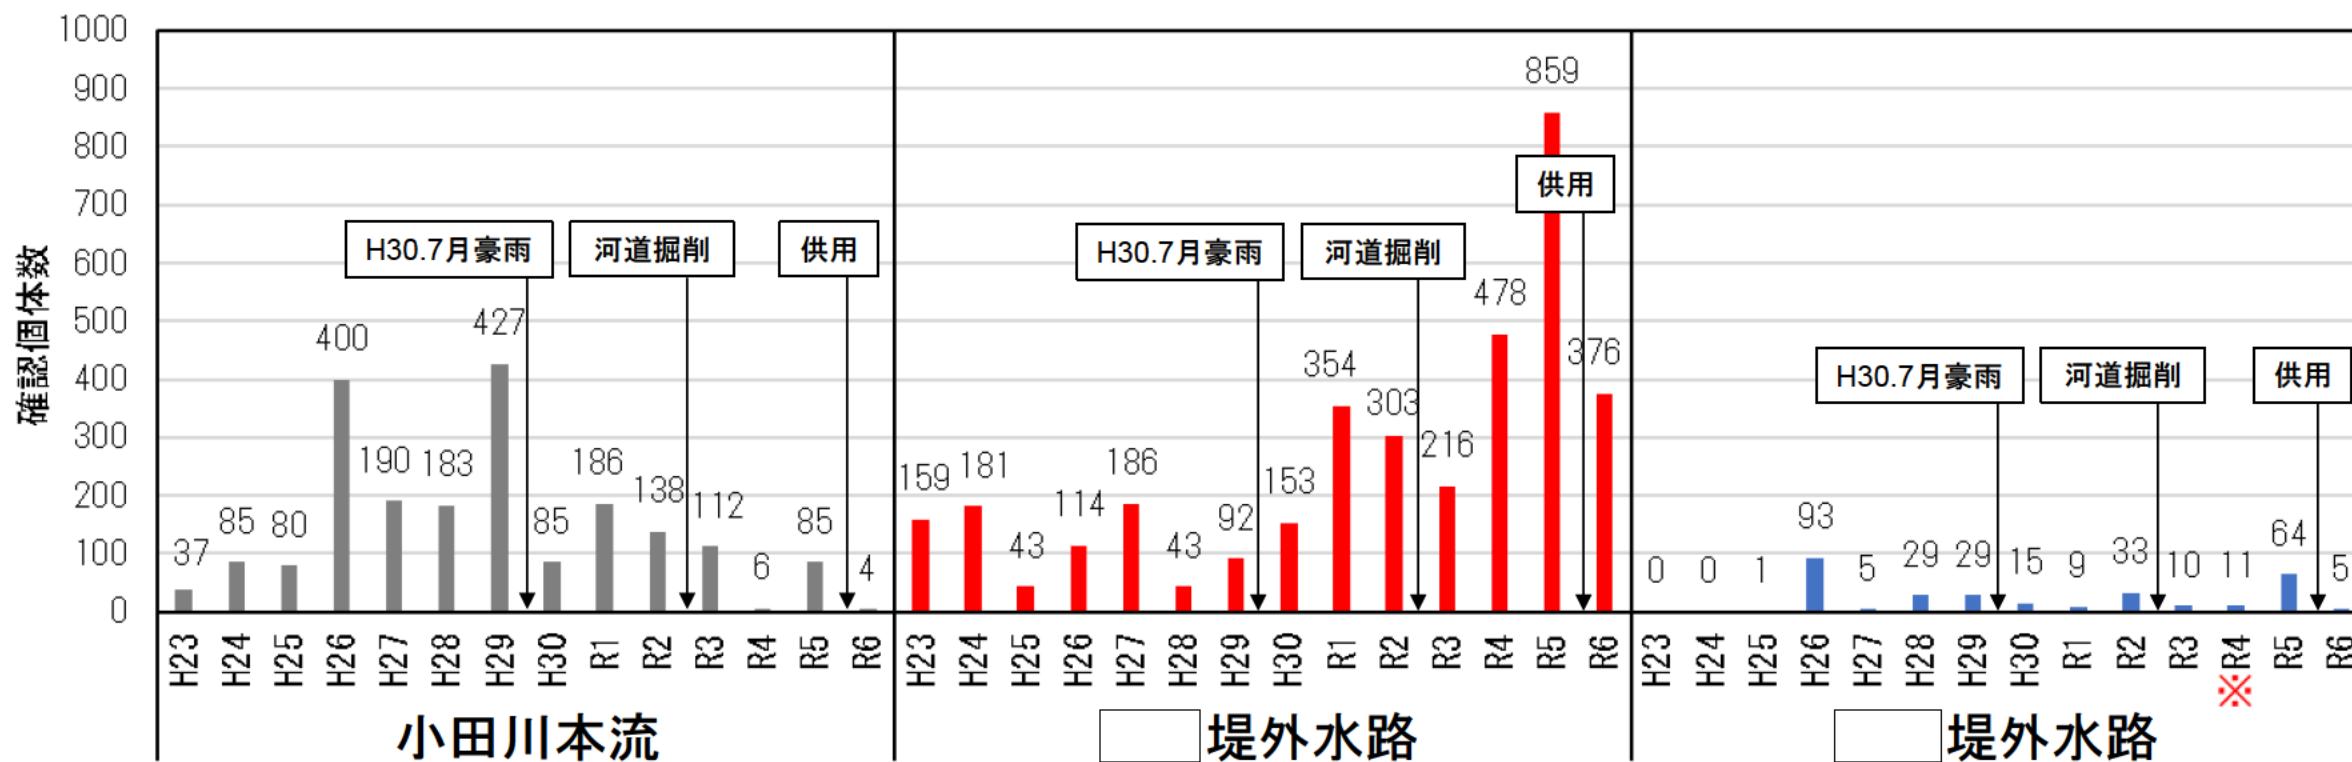
在来タナゴ類の経年個体数

- ◆豪雨前（平成23～29年）：約40個体～約430個体を確認。
- ◆豪雨後（平成30～令和2年）：豪雨直後（平成30年8月）から回復傾向。
- ◆河道掘削後（令和3～4年）：掘削前（令和2年）に比べやや減少。ワンドでも生息を確認。
- ◆工事中（令和5年）：在来タナゴ類を継続して確認。
- ◆供用後（令和6年）：4個体を確認。工事前に比べて減少。

- ◆豪雨前（平成23～29年）：約40個体～約200個体を確認。
- ◆豪雨後（平成30～令和2年）：豪雨直後（平成30年8月）から回復傾向。
- ◆河道掘削後（令和3～4年）：改変区域外であるが令和3年では減少。令和4年に平成23年以来最多に回復。
- ◆工事中（令和5年）：令和4年に引き続き、過去最多を更新し、 堤外水路でも多数を確認。
- ◆供用後（令和6年）： 堤外水路では工事前と同等の個体数を確認。当歳魚も多数確認。
 堤外水路では5個体（当歳魚）を確認。工事前に比べ減少。

※R4年活動期の小田川本川は、一部ワンドを除き未実施

- ◇堤外水路において供用後も安定的な生息を確認。当歳魚も多数確認されており、繁殖が維持されている。
- ◇小田川本流・堤外水路において個体数の減少を確認。
- ◇今後の河岸植生の回復など、生息環境の変化を含め、継続したモニタリングの実施が必要。

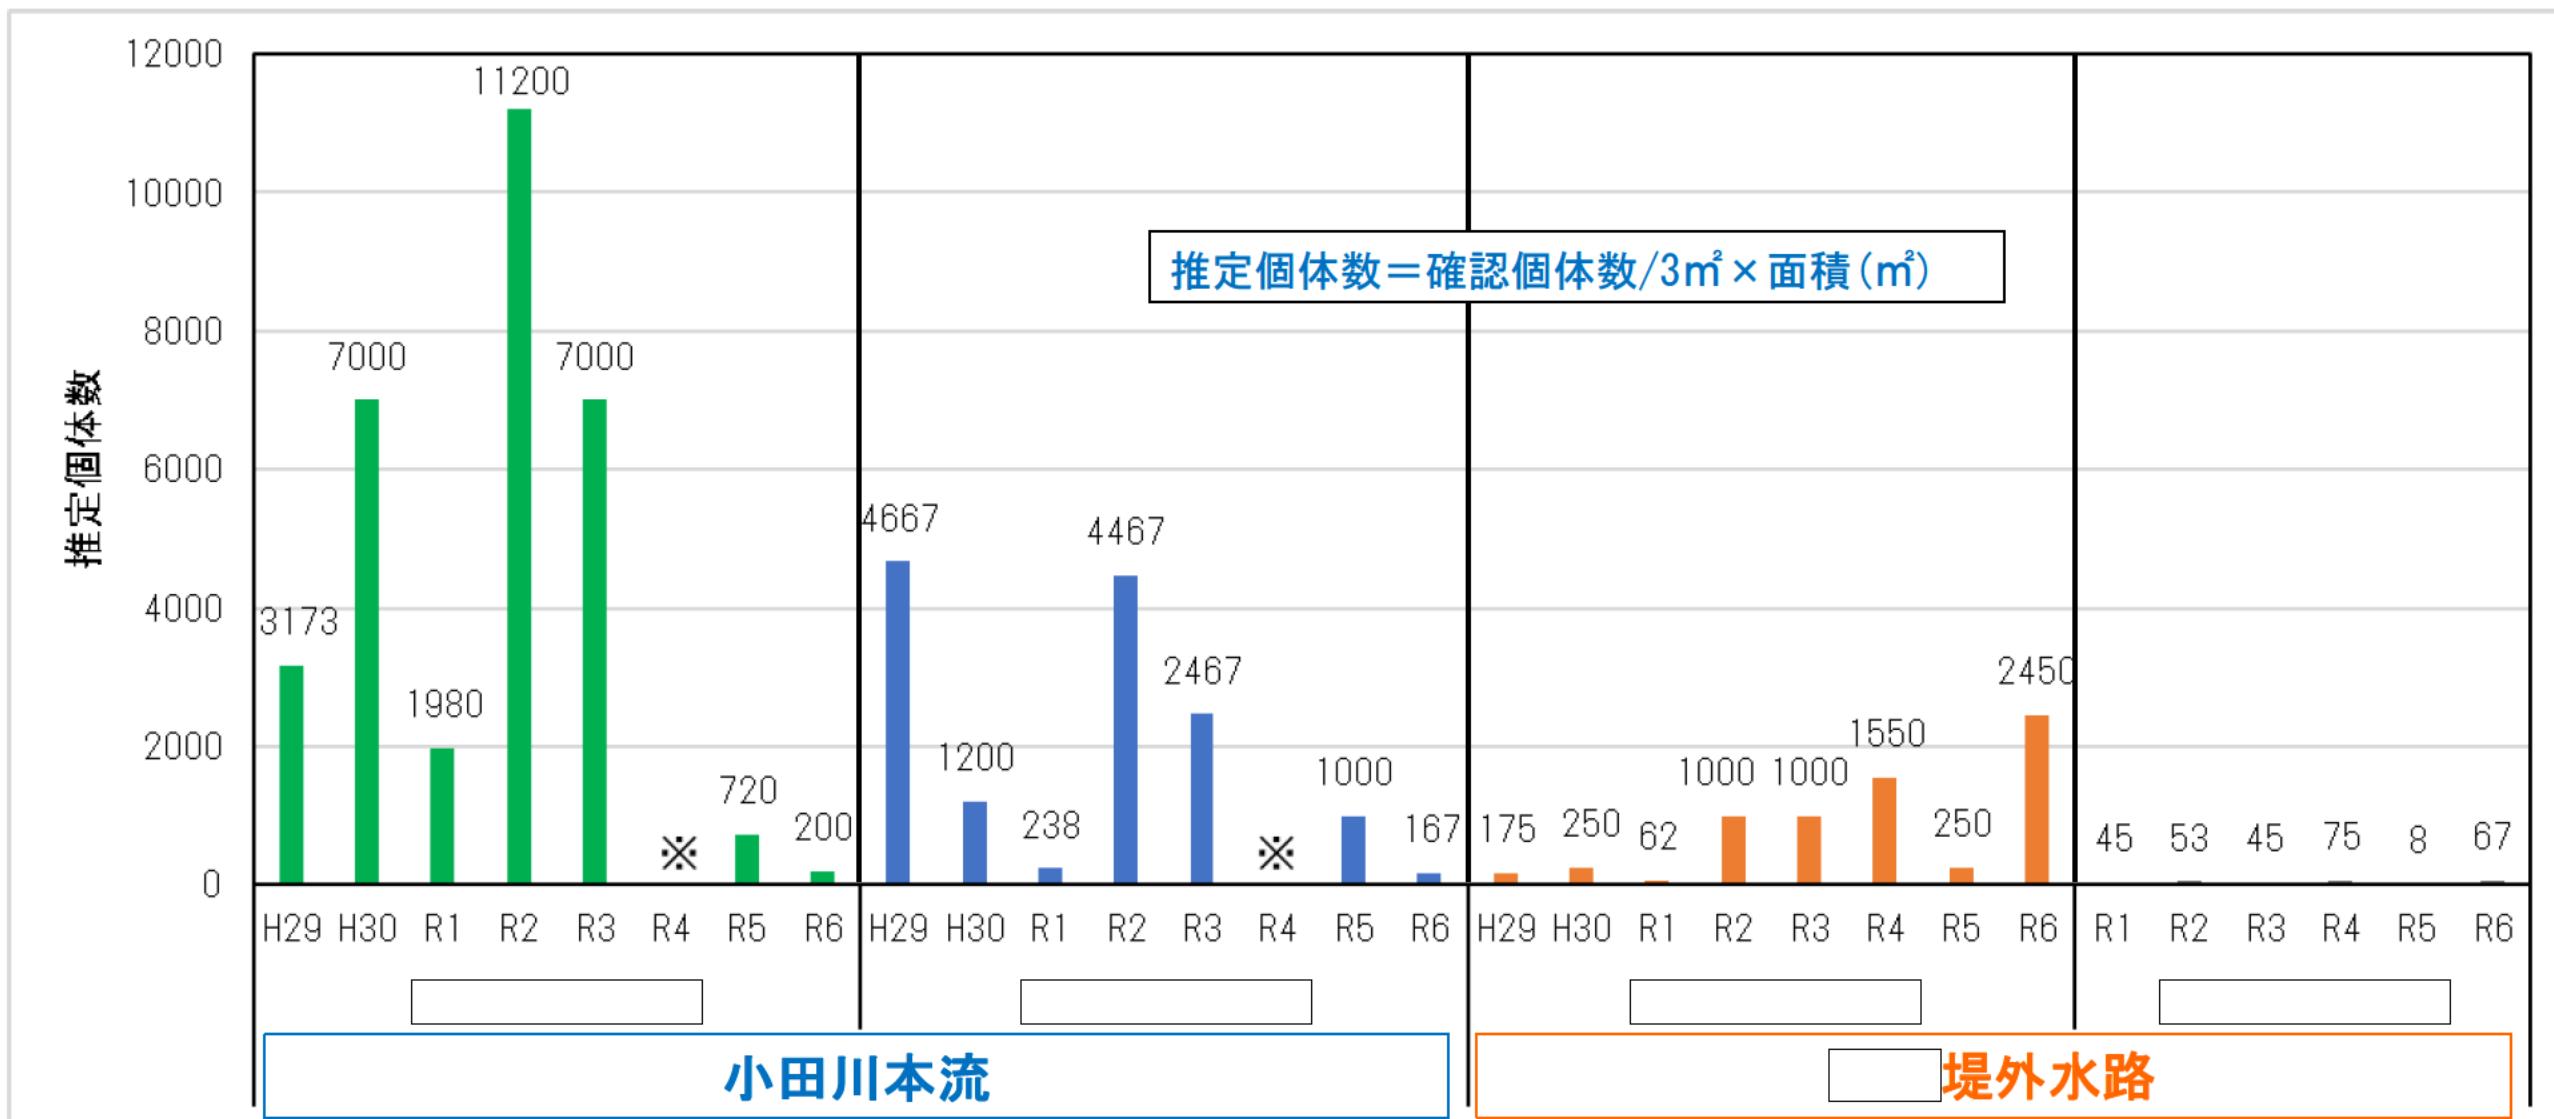
二枚貝の推定個体数

【二枚貝の高密度生息箇所における推定個体数】

◆小田川本流：推定個体数の減少を確認。

◆堤外水路：過年度と比較し同等以上の推定個体数を確認。

※調査未実施

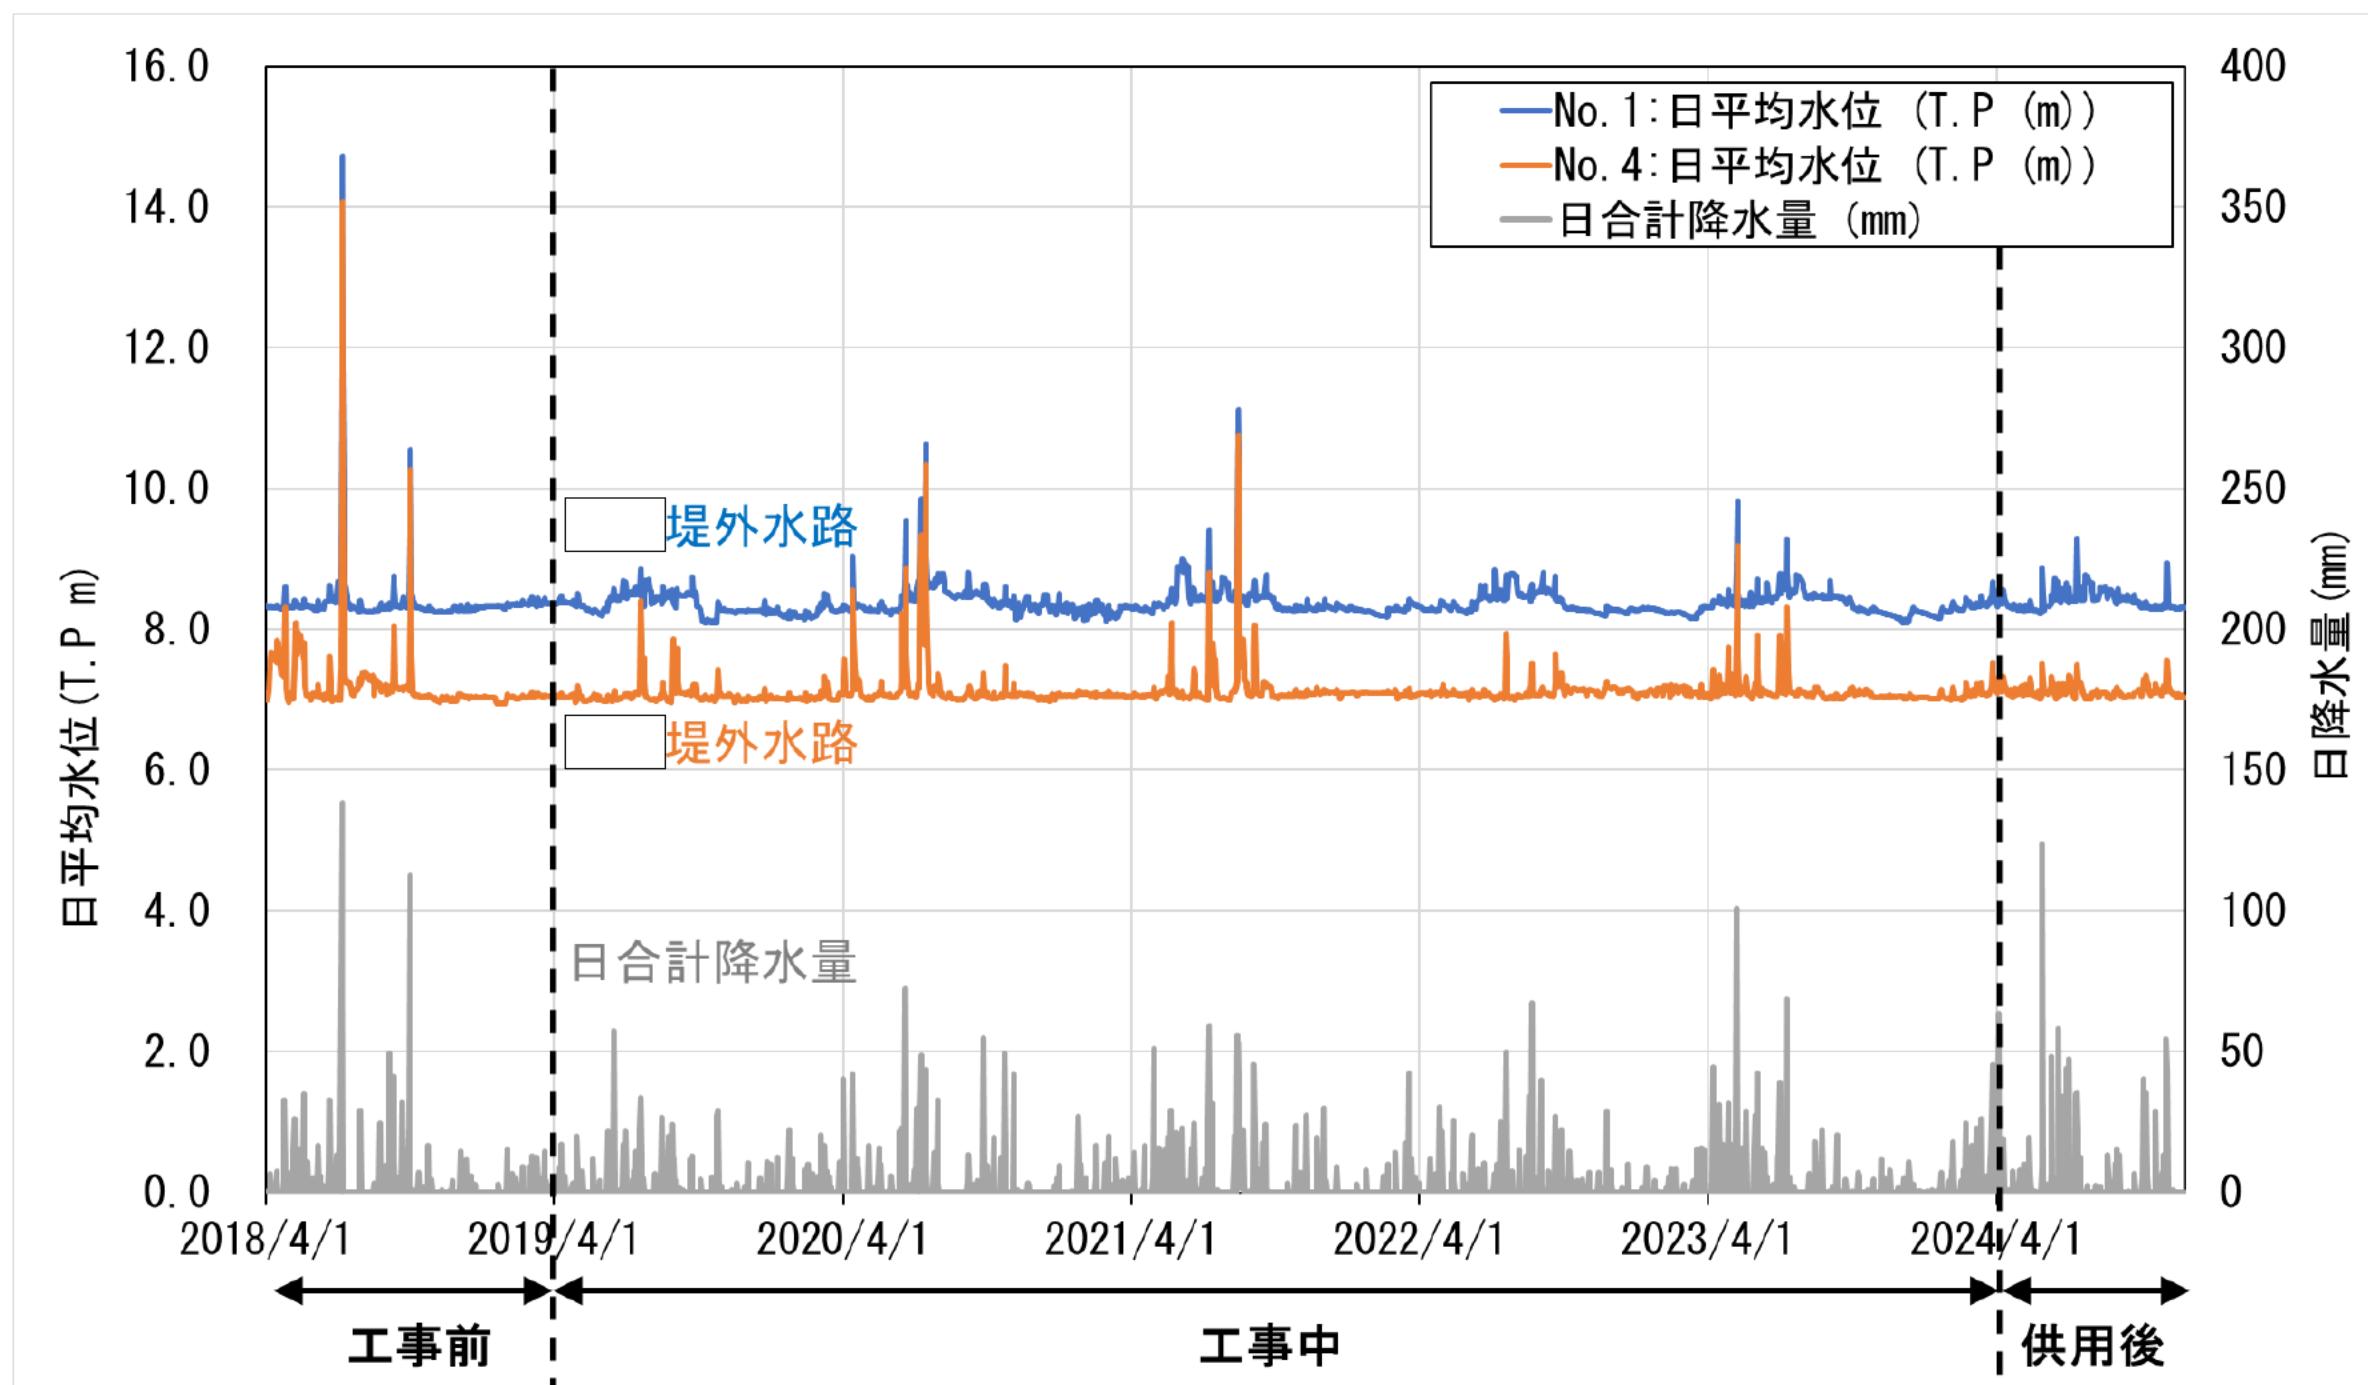
【水位の調査結果】

- ◆ **堤外水路（No. 1）**：降水後に一時的な水位の上昇を確認。かんがい期（6～9月頃まで）に水位の底上げ（季節変化）が見られる。
- ◆ **堤外水路（No. 4）**：降水後に一時的な水位の上昇を確認。降雨を除くとNo. 1より水位変動が小さい。

- ◇堤外水路の水位は、過年度と同様、降雨に伴い一時的に上昇。
 - ◇ 堤外水路で、令和2年度以降にD Oが3mg/L※以下となることが多くなった。
 - ◇魚介類の大量斃死は確認されず、D O低下に伴う影響は見られず。
- ※水質汚濁に係る環境基準のうち、生物に係る底層溶存酸素量の類型2の基準値

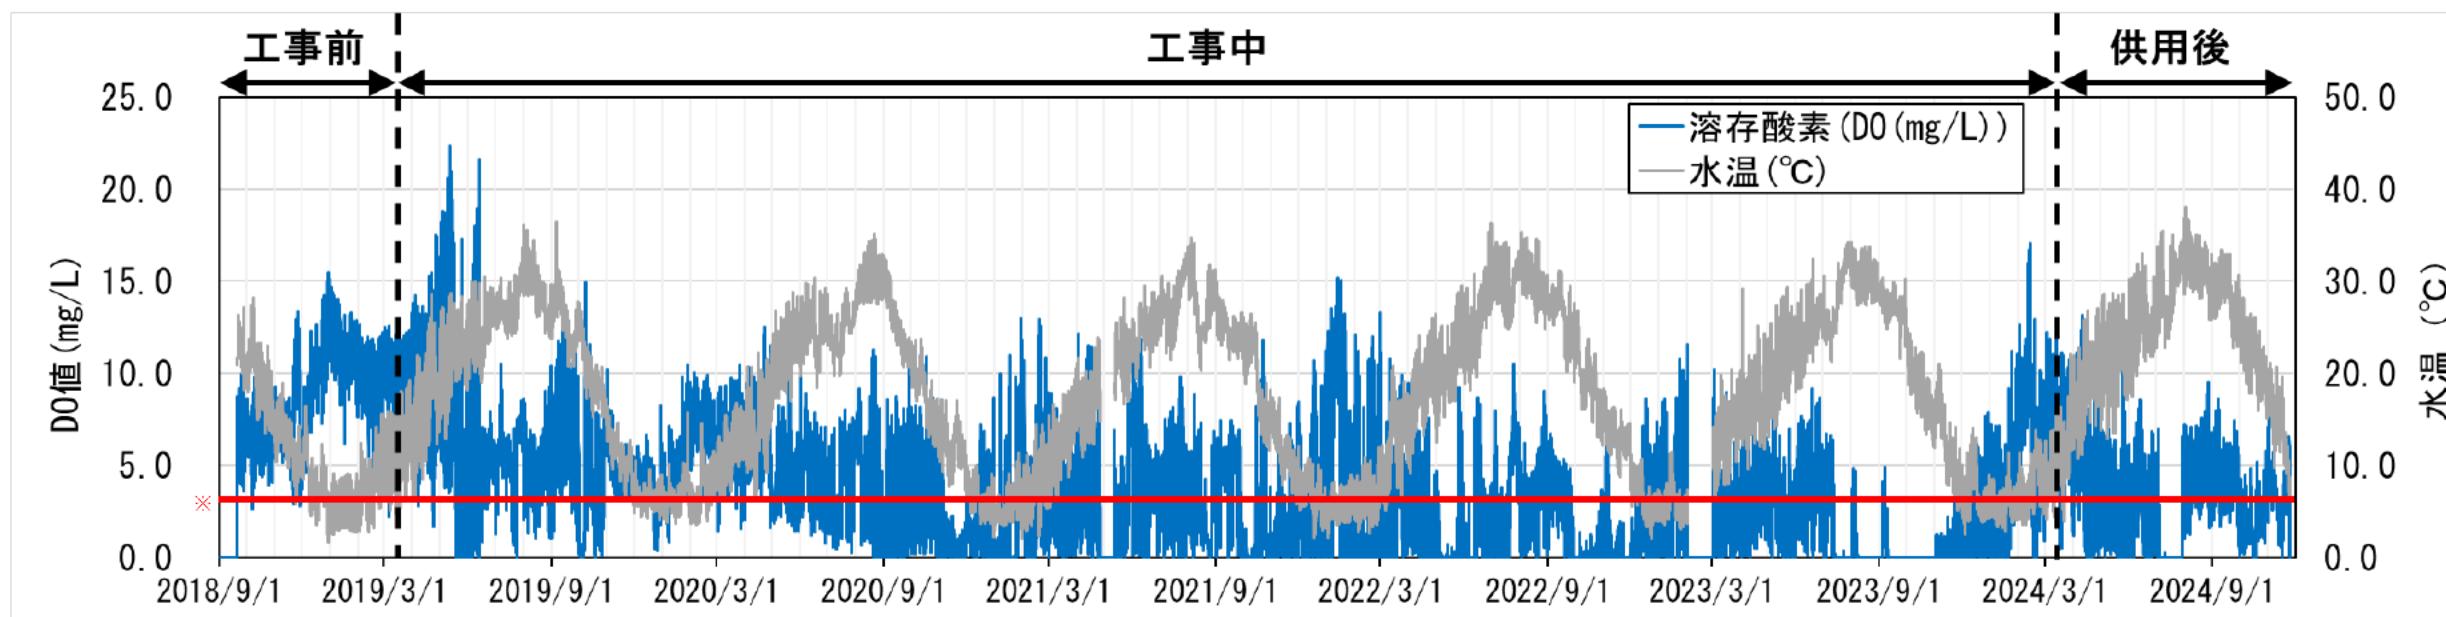
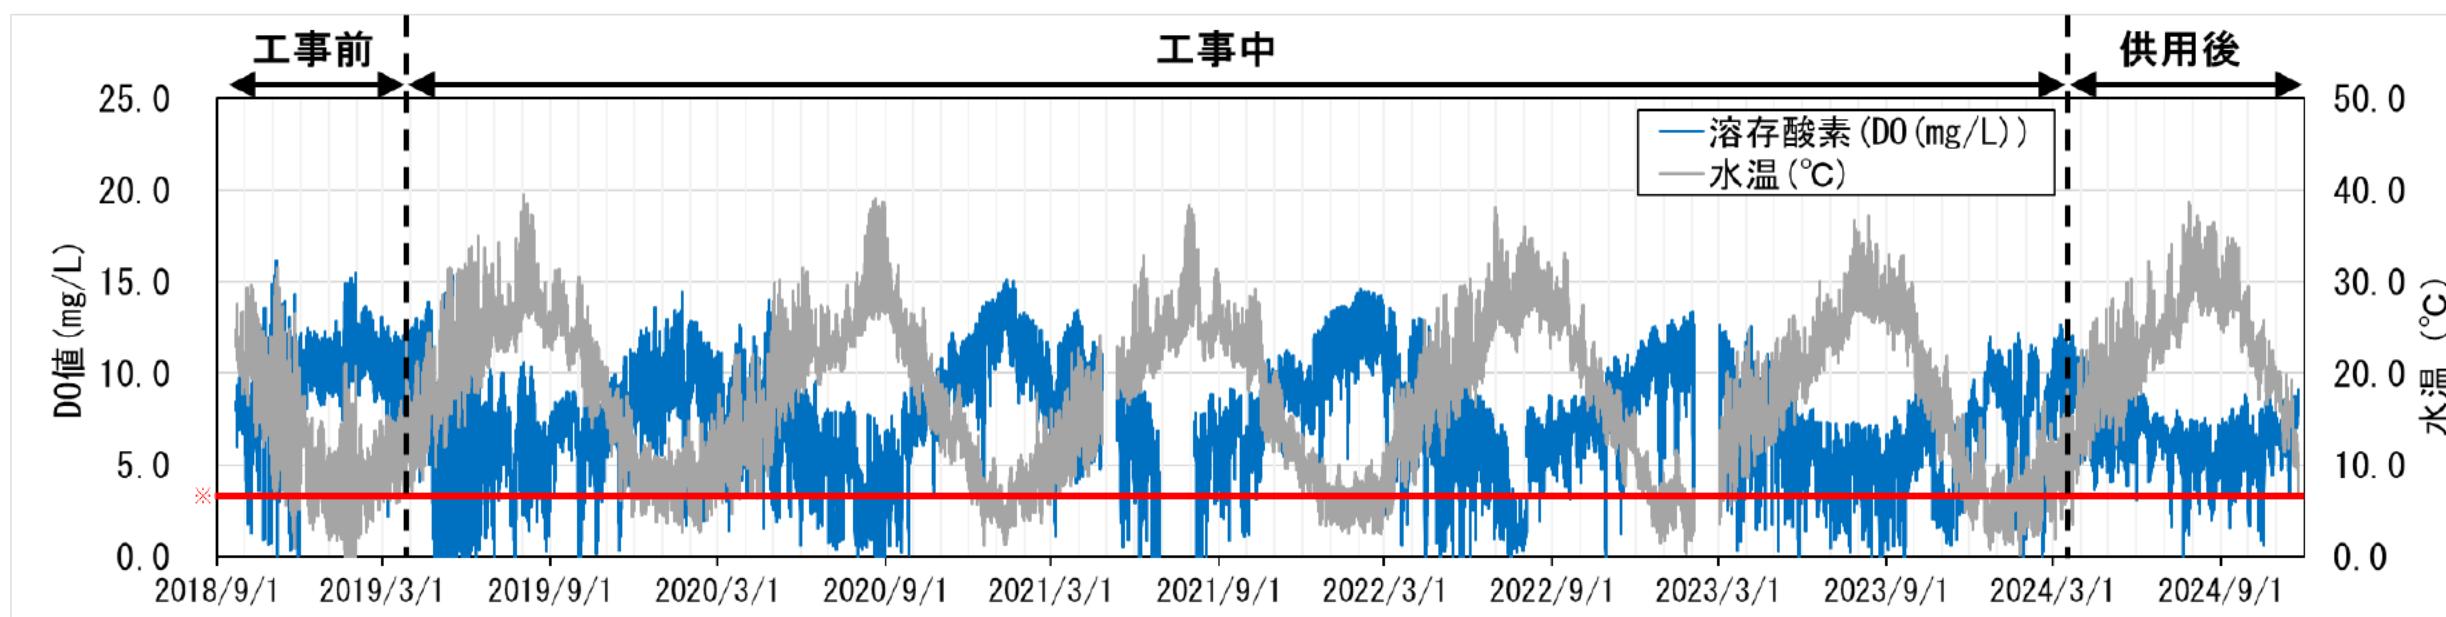
【DOの調査結果】

- ◆ 堤外水路（No. 1）：令和2年度以降は3mg/L※以下の低い値が多くみられた。
- ◆ 堤外水路（No. 4）：低い値は比較的少なく、過年度と同様に水温に相反して、冬期に高く夏期に低い傾向を確認。
- ◆ 低DO時のデータ回収の際に、魚介類の大量斃死は確認されず。

※) 水質汚濁に係る環境基準のうち、生物に係る底層溶存酸素量の類型2の基準値

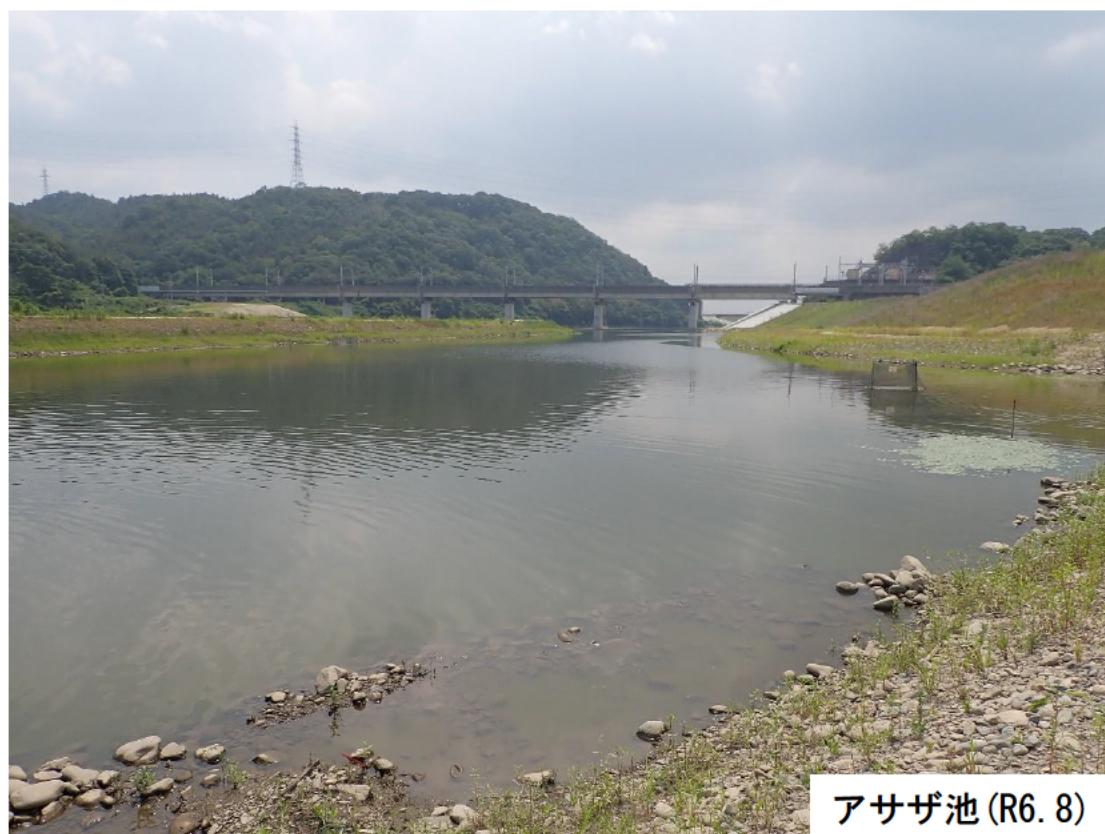
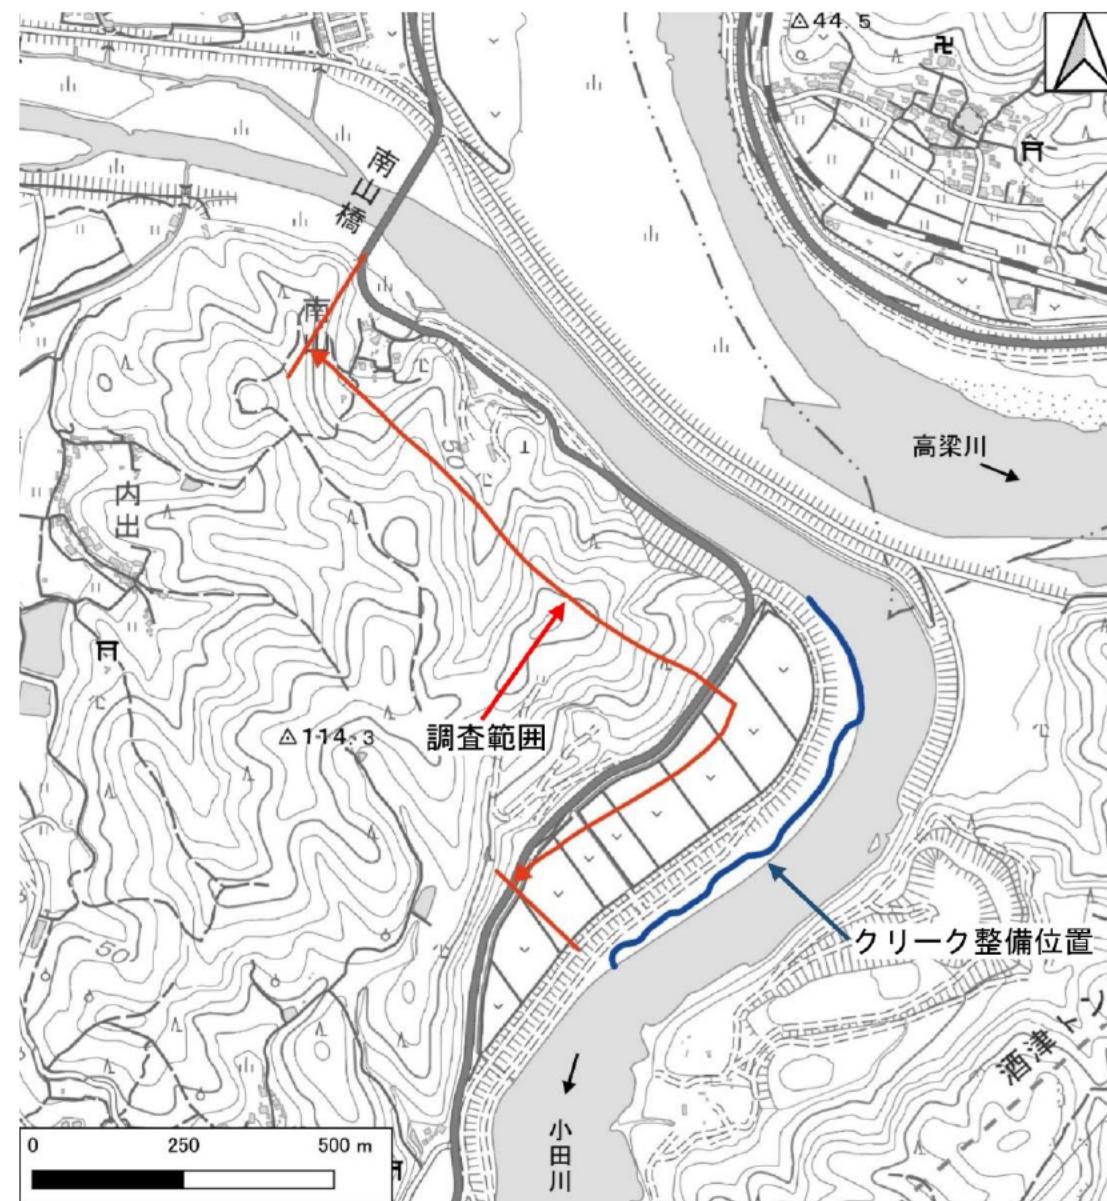
3）調査範囲

南山橋～クリーク下流端までの
小田川本流およびクリーク内
＋アサザ池

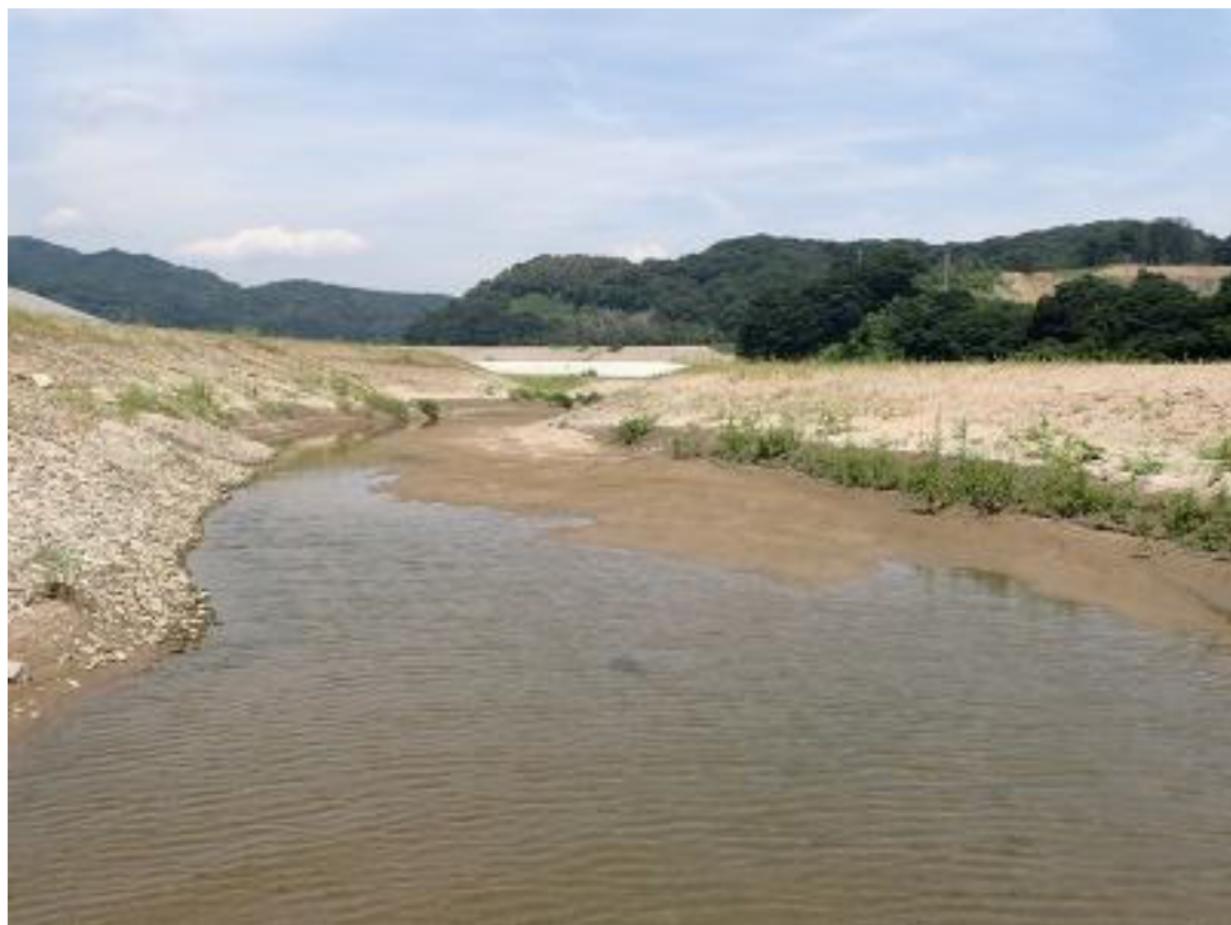
- ◆調査範囲内において、整備後1年目では在来タナゴ類は確認されなかった。
- ◆クリーク：計17種と多様な魚類を確認。一方で、定水位時は下流部を中心に干出。
→高水位時の生息場所及び増水時における魚類の避難場所として機能。
- ◆小田川本流：流水性種（アユなど）を中心に計19種と多様な魚類を確認。
- ◆アサザ池：止水性種（ゼゼラなど）を中心に計20種と多様な魚類を確認。
→止水環境であった柳井原貯水池の代償的な環境として機能。

調査実施時のクリーク下流部の流況(R6.8)
