第8回 小田川合流点付替え事業 環境影響評価フォローアップ委員会

～ 環境モニタリング調査結果～

[令和5年9月～令和6年11月]

国 土 交 通 省 中 国 地 方 整 備 局
岡 山 河 川 事 務 所

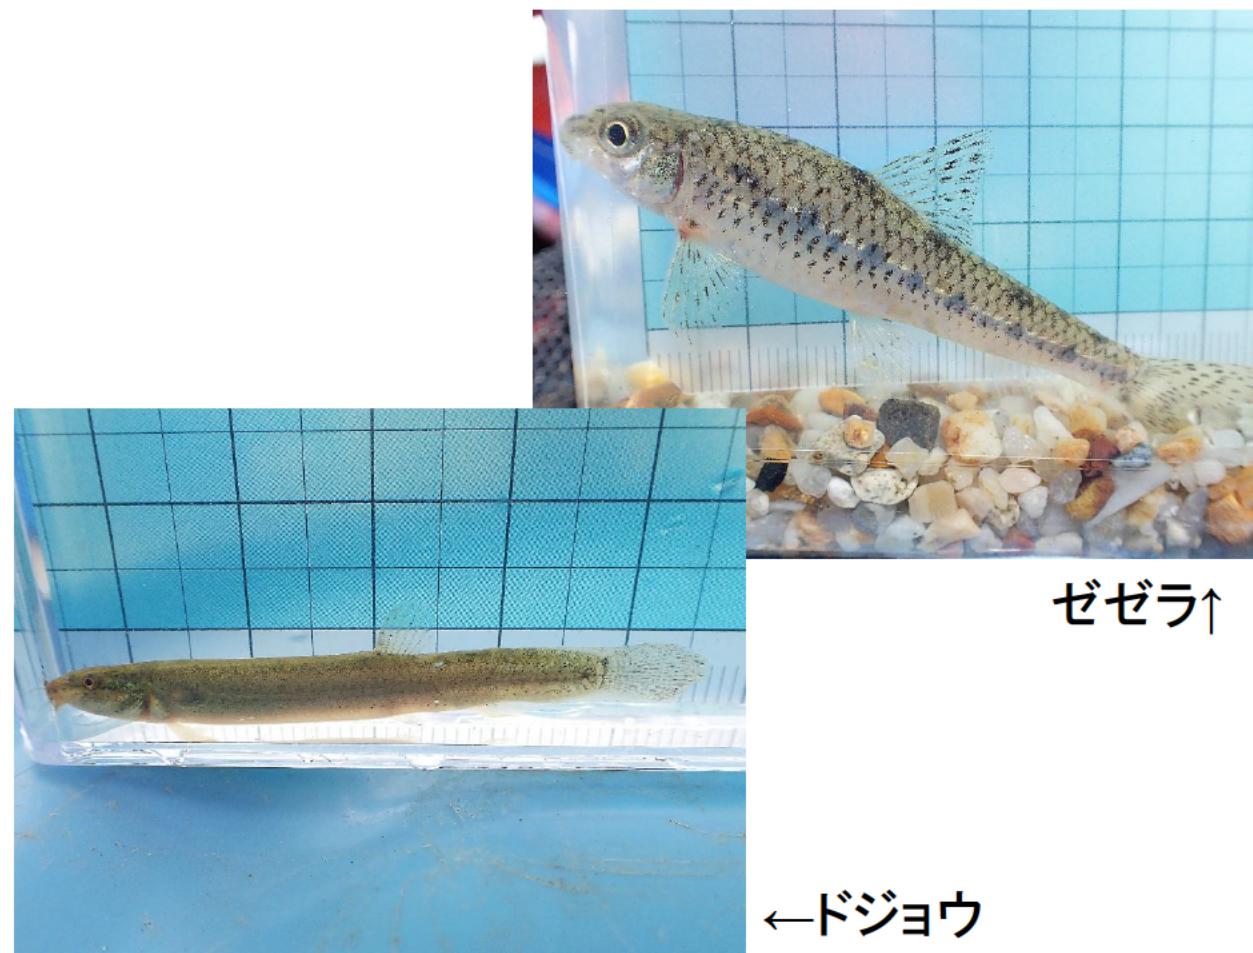
ゼゼラ↑

←ドジョウ

アサザ池で確認された止水性魚類(R6.8)

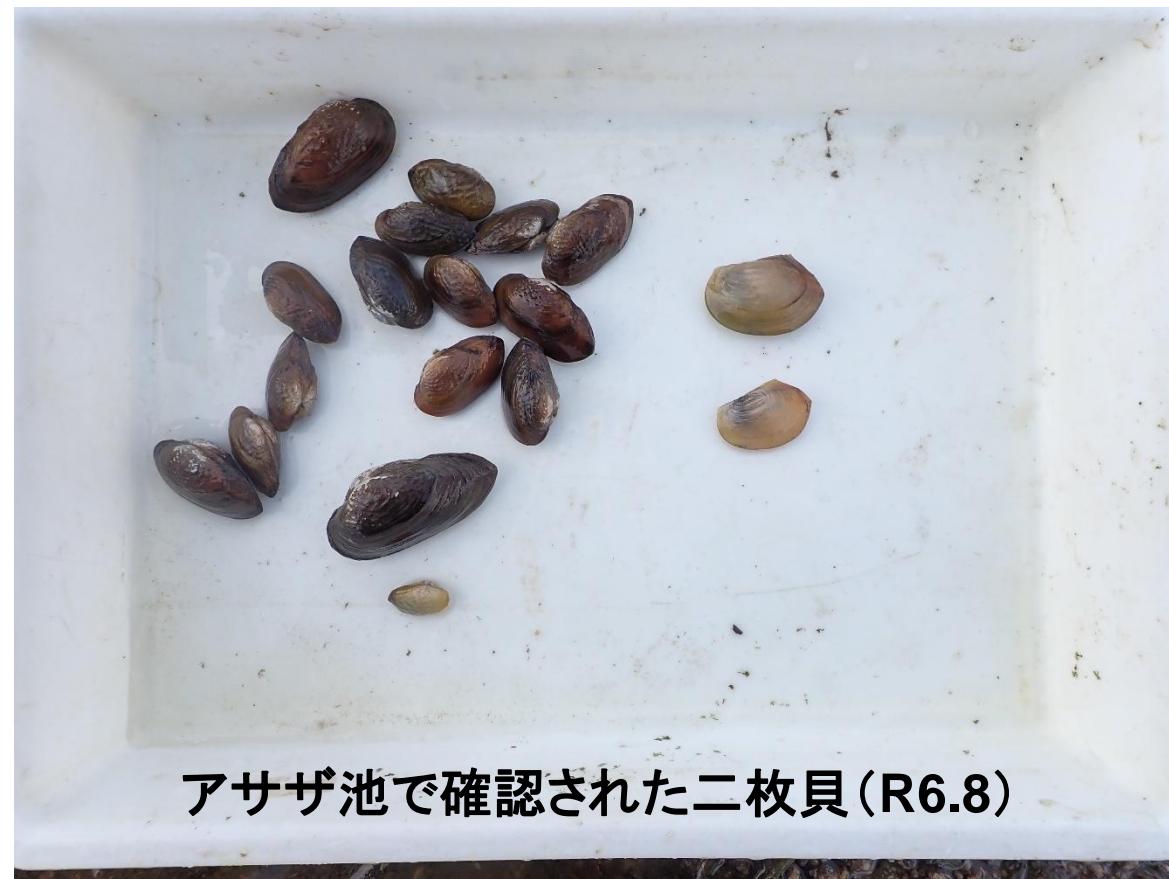
- ◆クリーク：二枚貝を少数確認。
- ◆アサザ池：多数の二枚貝を確認。
また、再生産個体も確認。

アサザ池では、繁殖場所として
高いポテンシャルを有する可能性が示唆

アサザ池で確認された二枚貝 (R6.8)

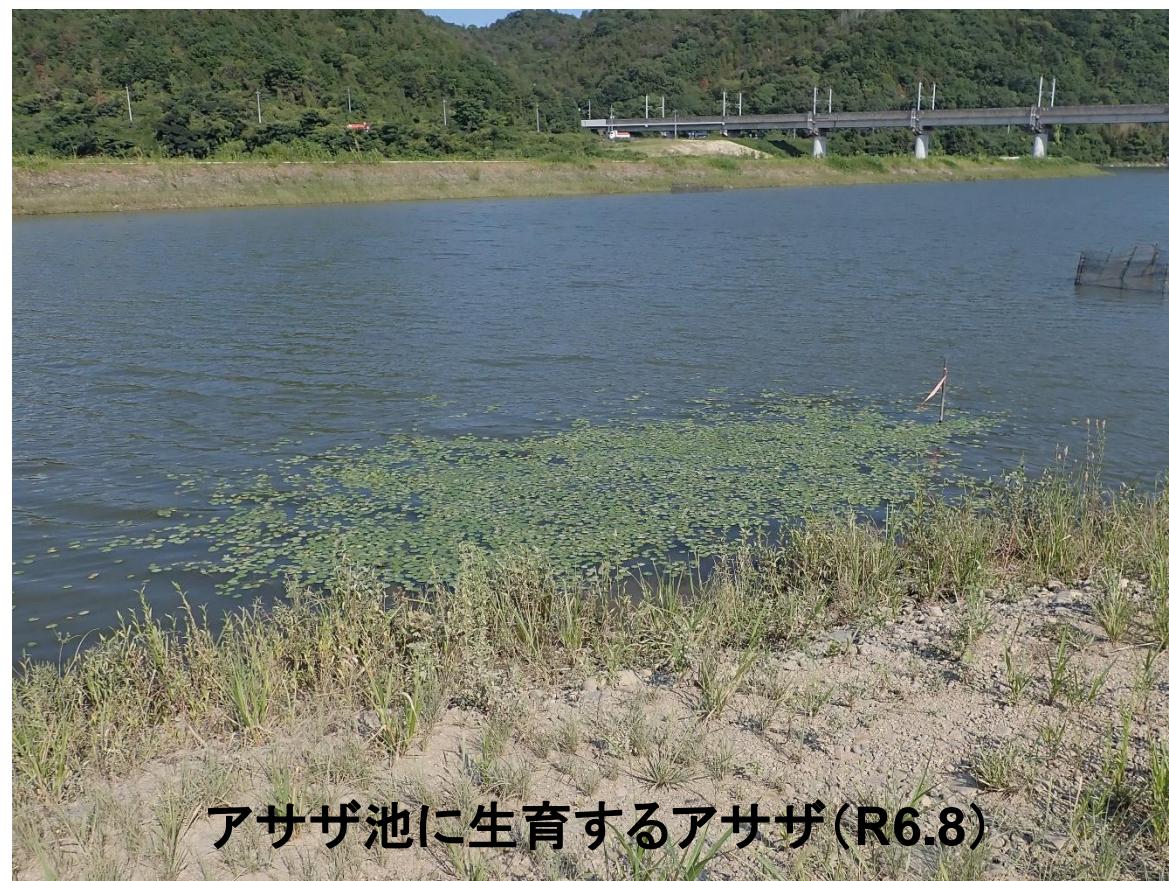
- ◆クリーク：河岸の地形や植生の生育状況が大きく変化することが予測される。
- ◆アサザ池：アサザの生育状況により、在来タナゴ類の隠れ家が創出されることが期待される。

アサザ池に生育するアサザ (R6.8)

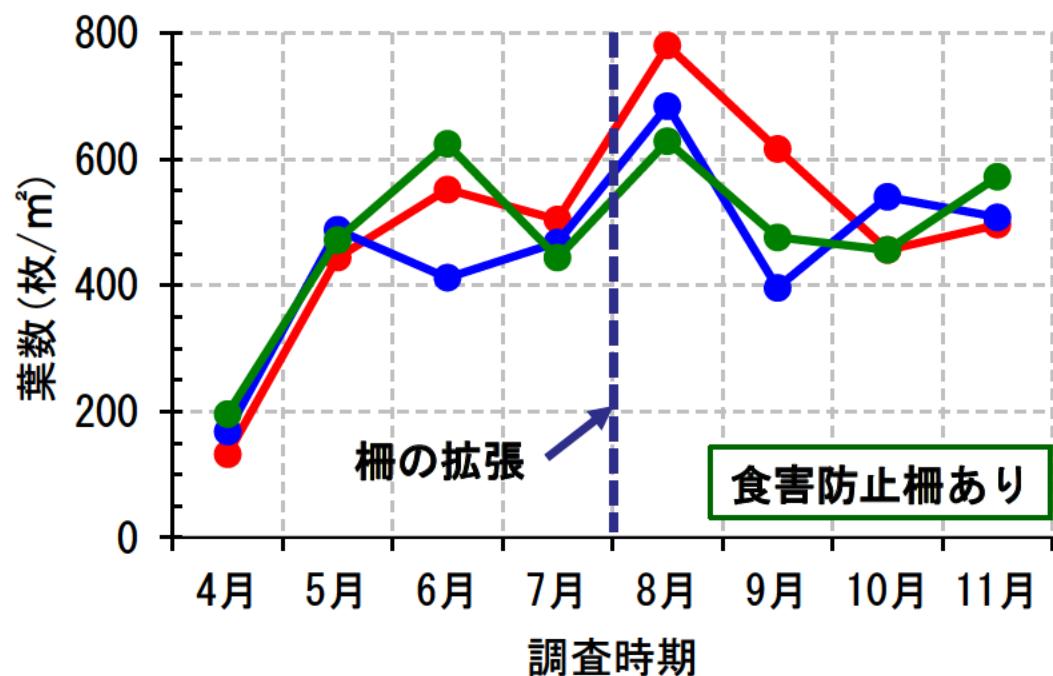
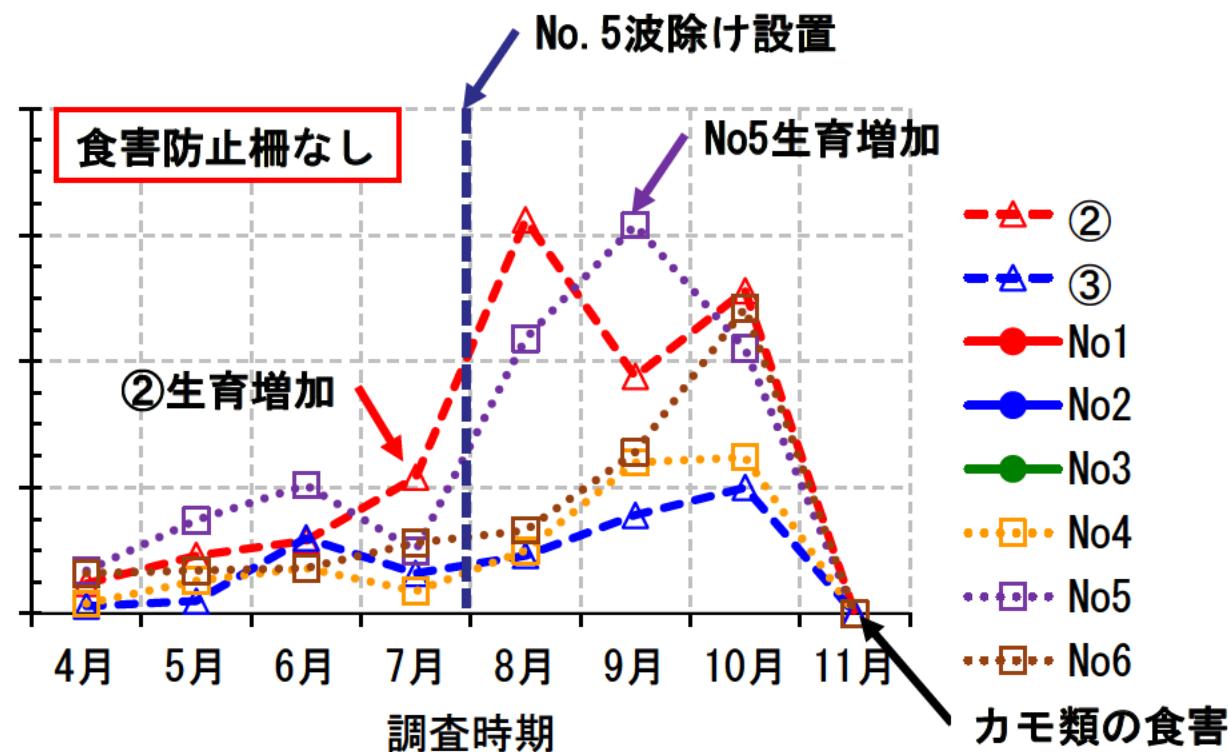
- ◆食害防止柵の設置箇所で良好に生育することを確認。生育増進のため柵を拡張(3箇所)。
- ◆柵未設置箇所のうち移植地②で良好な生育を確認。ワンド奥側であり波浪の影響が比較的弱いことが要因と推察。
- ◆ワンド入口側のNo5に波除けを設置したところ生育が増加。
- ◆生育には食害のほか波浪が影響することを把握。

- ◇R4・R5移植個体のうち、食害防止柵未設置箇所では一部で個体が消失したが、柵設置箇所を中心に生残する個体は良好に生育した。
- ◇アサザの生育は、食害のほか波浪により阻害される可能性を確認した。
- ◇現在のアサザ池ではアカミミガメの生息密度は低いですが、周辺での繁殖が示唆され、今後は他所から侵入して、増加する可能性も考えられた。
- ◇本年度は平年よりも降水量が多かったが、アサザ池の水位は生育が可能な状態が維持されていた。
- ◇冬季にはカモ類（渡り鳥）やヌートリアによる食害の発生が危惧され、来春の生育に影響する可能性がある。

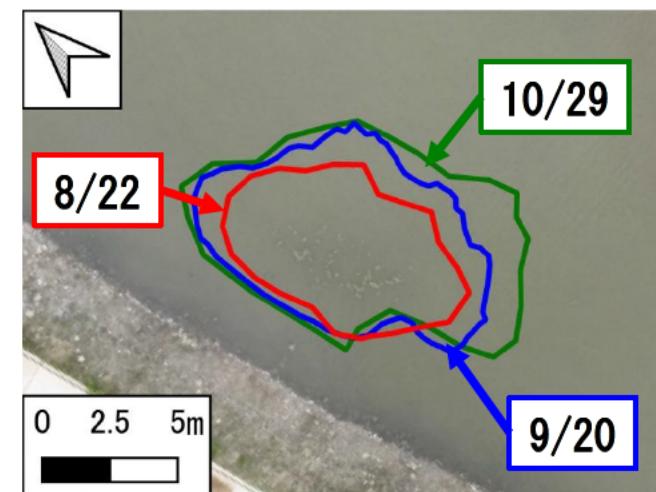
移植地②の生育面積の季節変化

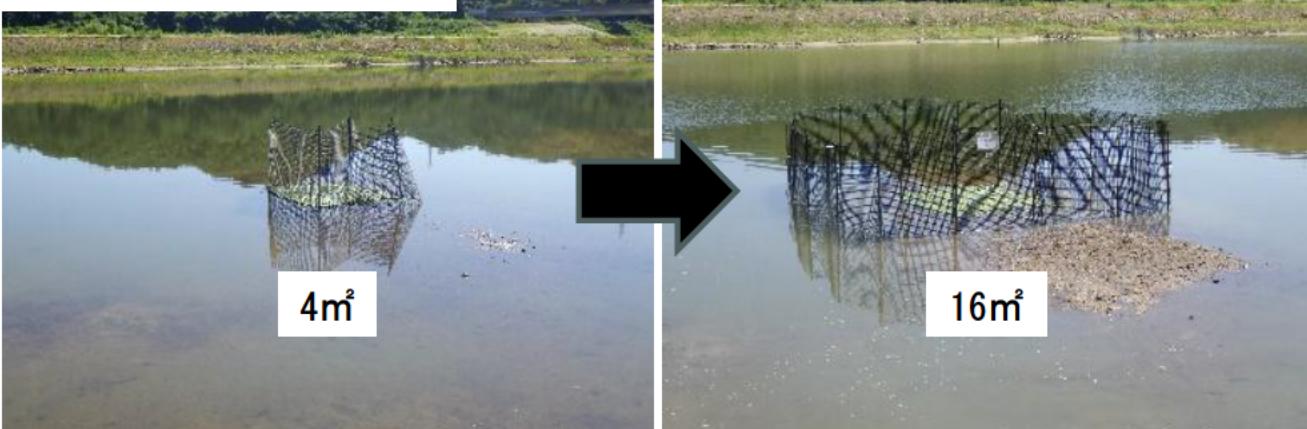
波除けの設置(▼印部)

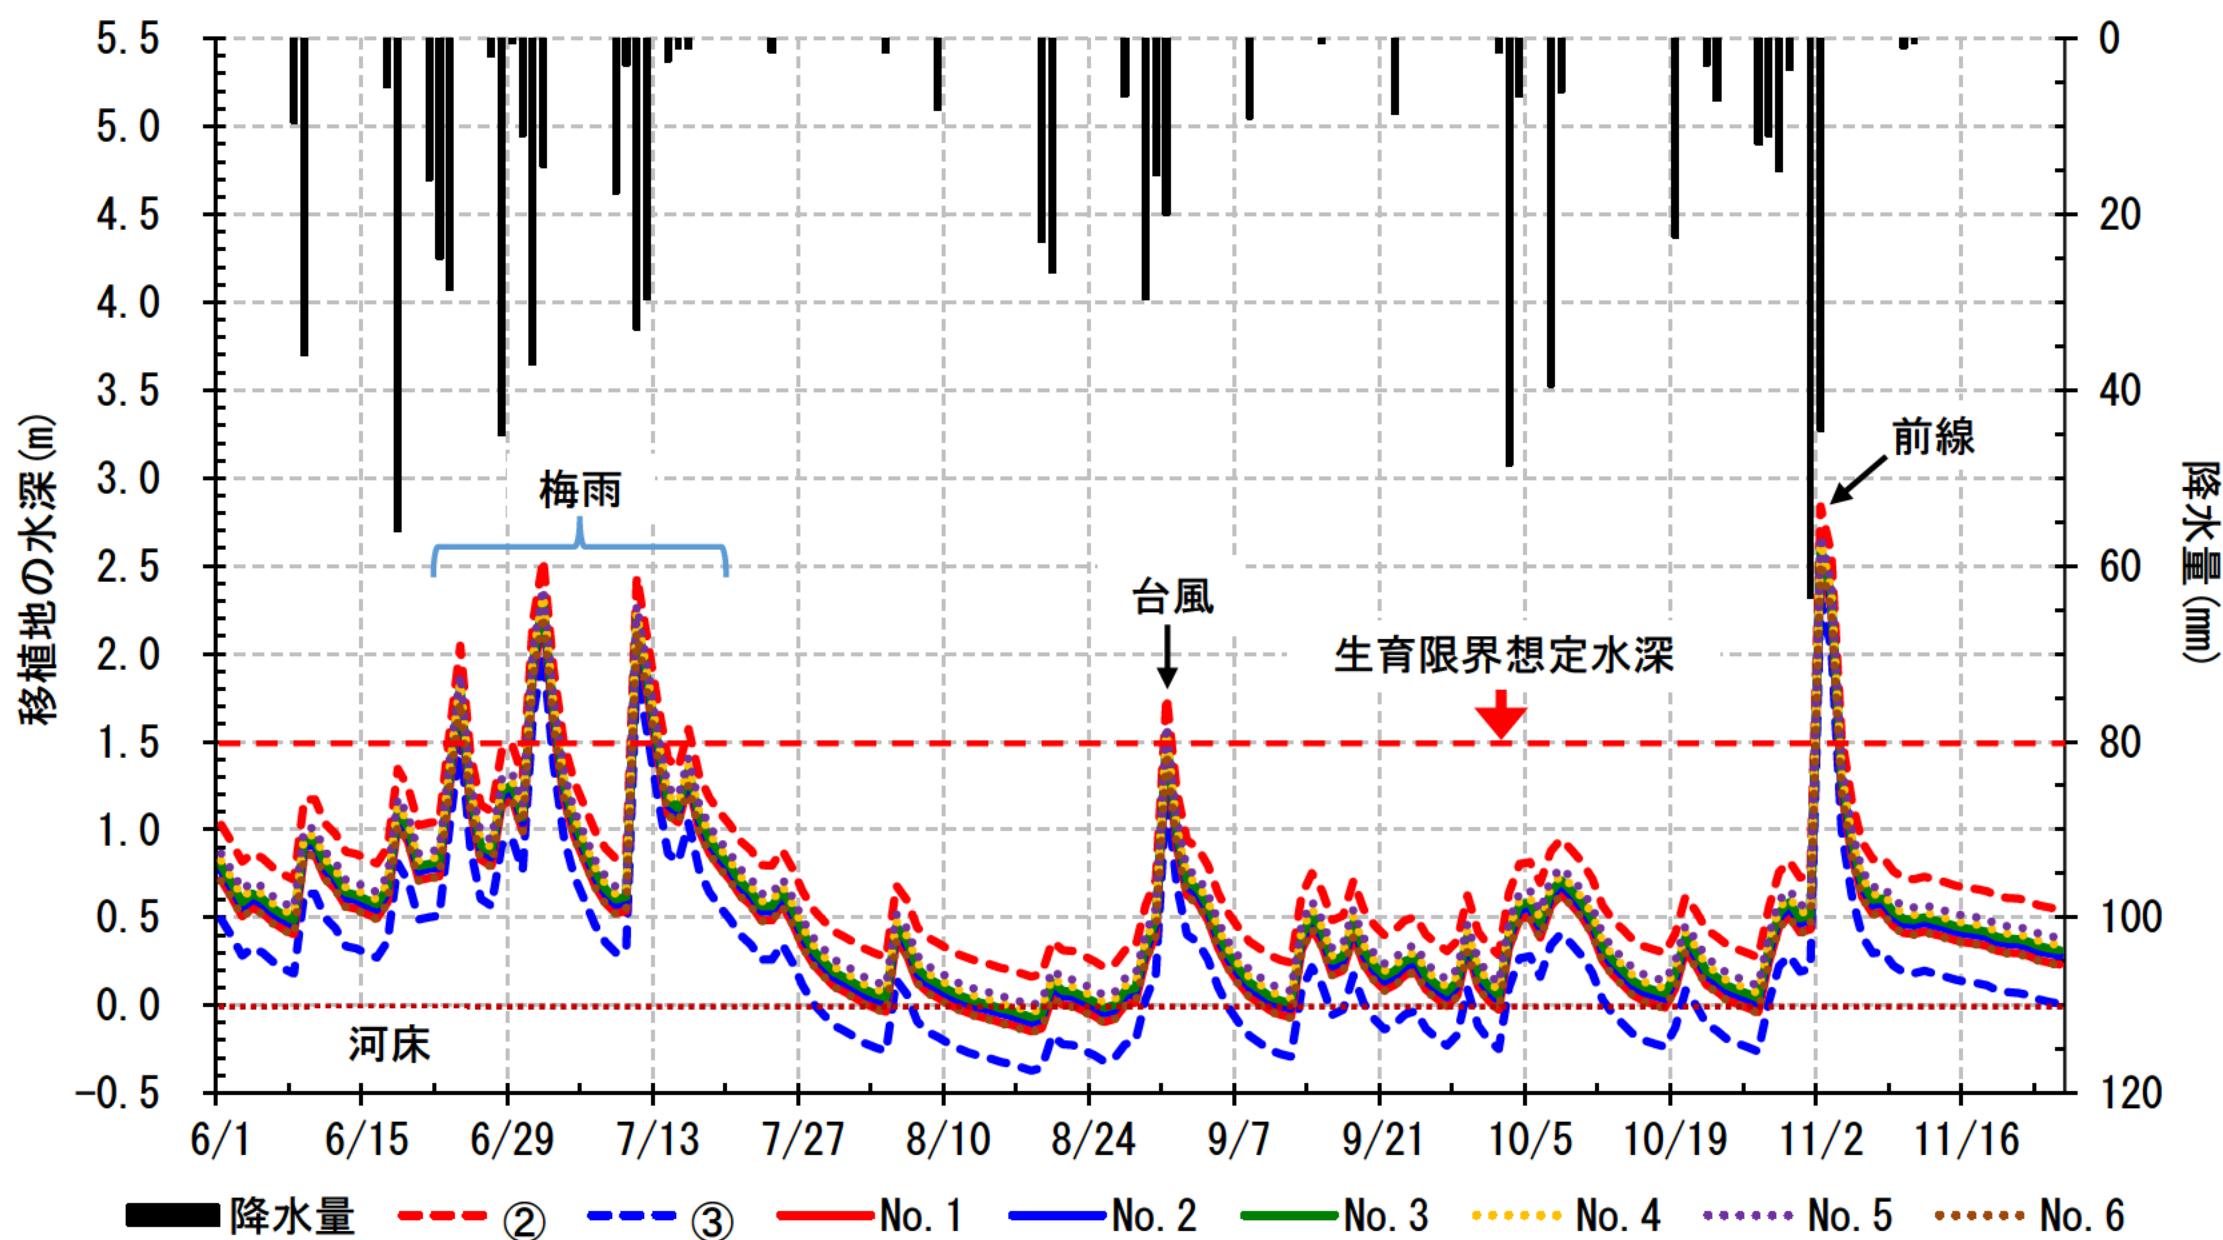
②アサザ池の水位観測

- ◆計測期間中（6～11月）の雨量（852.0mm）は、平年値（734.8mm）よりも多い。
- ◆アサザの生育に不適と想定される水深1.5m以上の期間は10日前後（最長連続3日間）。
- ◆食害防止柵がなく、波浪の影響が比較的弱い、移植箇所②と③では、渇水時に河床が干出しやすい③で、8月以降の生育が最も低下。河床が干出ししない②で、生育が比較的良好。

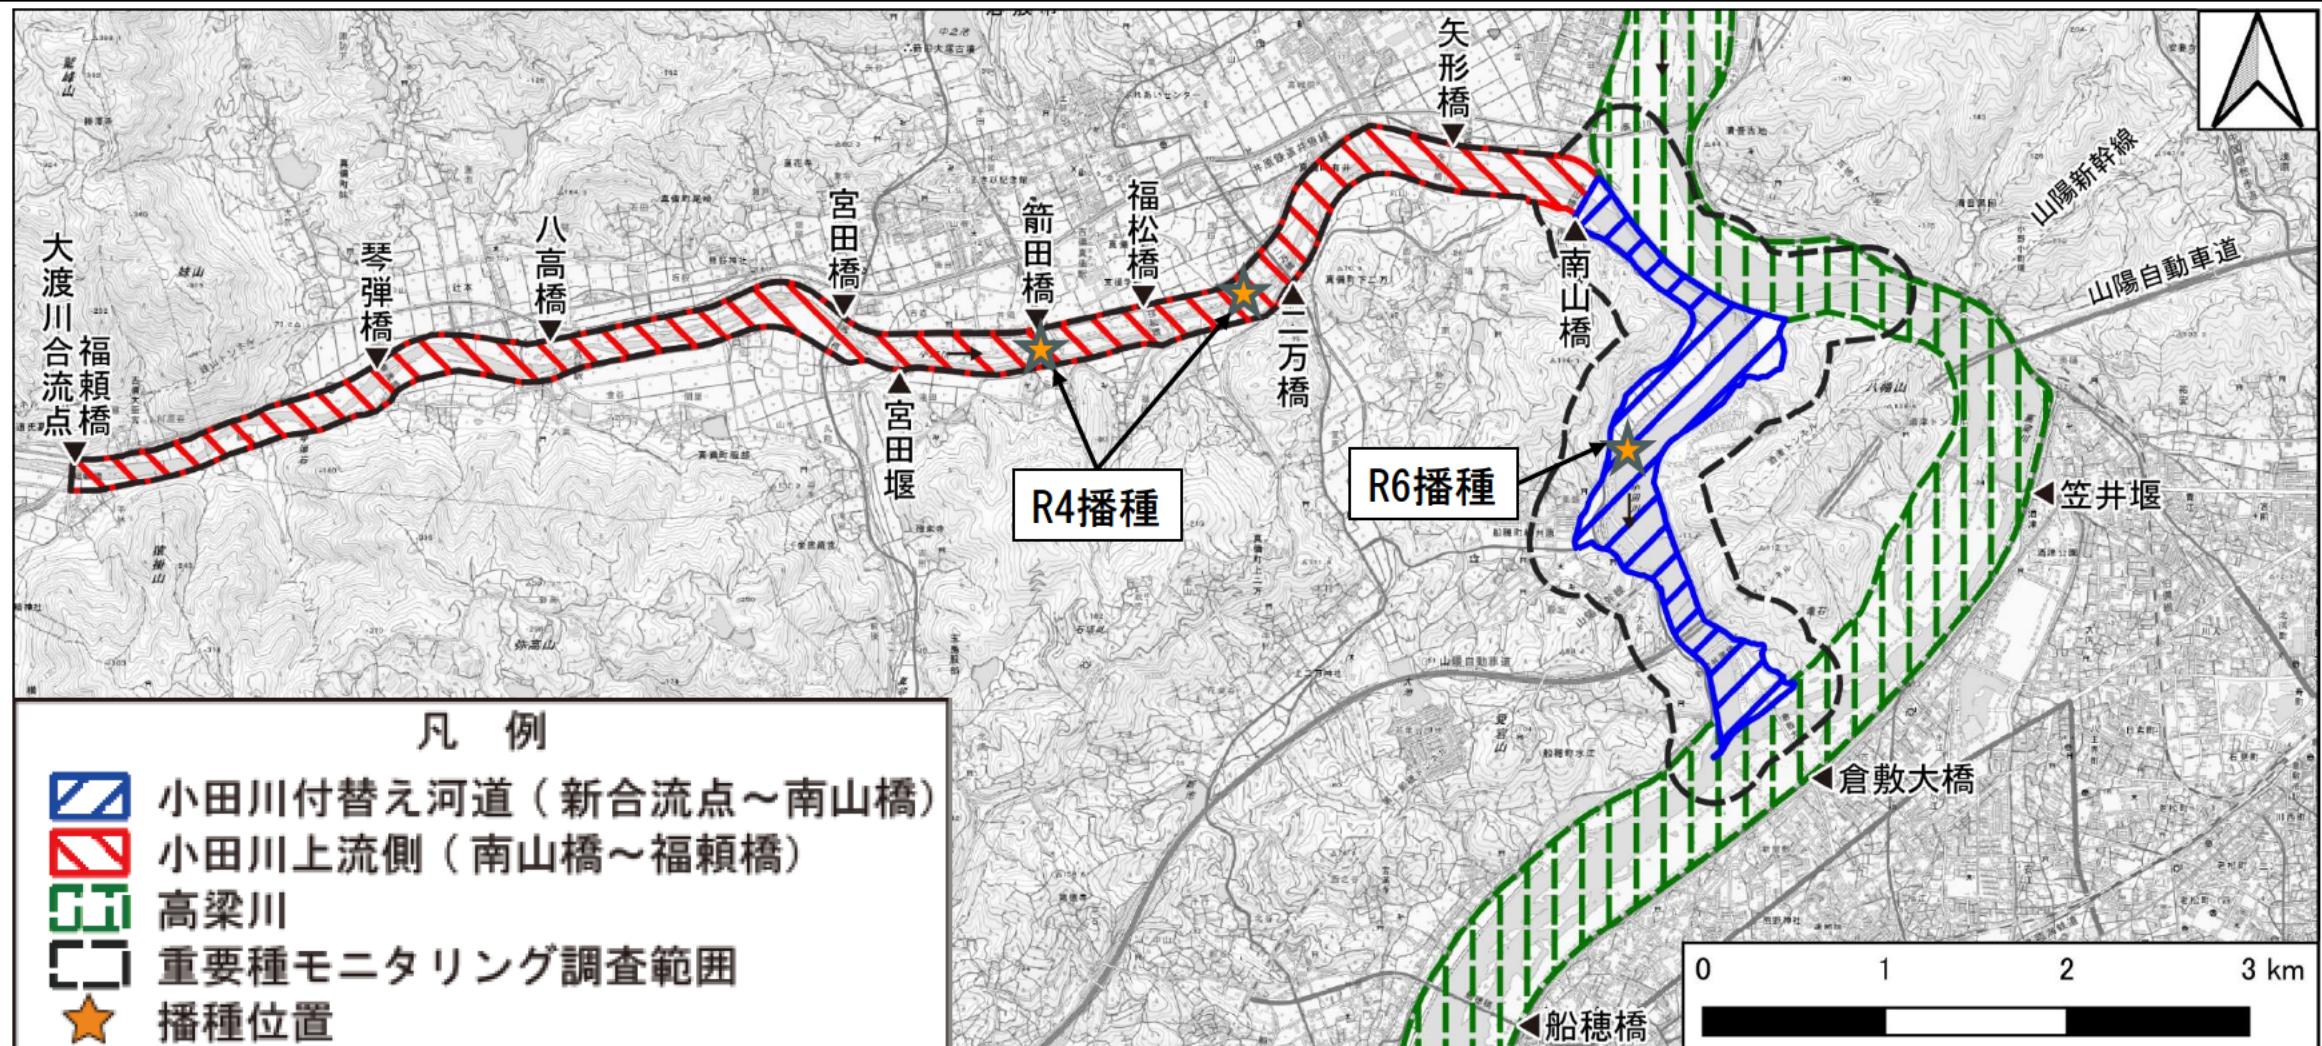
調査項目	調査範囲	調査時期	備考
播種	小田川付替え河道	令和6年7月23日	<ul style="list-style-type: none"> 付替え河道の自己流区間下流端付近を選定 過年度と同時期に播種
播種後のモニタリング調査	R4播種箇所 小田川仁万橋～箭田橋 R6播種箇所 小田川付替え河道	1回目 令和6年10月29日 2回目 令和6年11月8日	<ul style="list-style-type: none"> 重要種モニタリング調査の結果を含めて整理

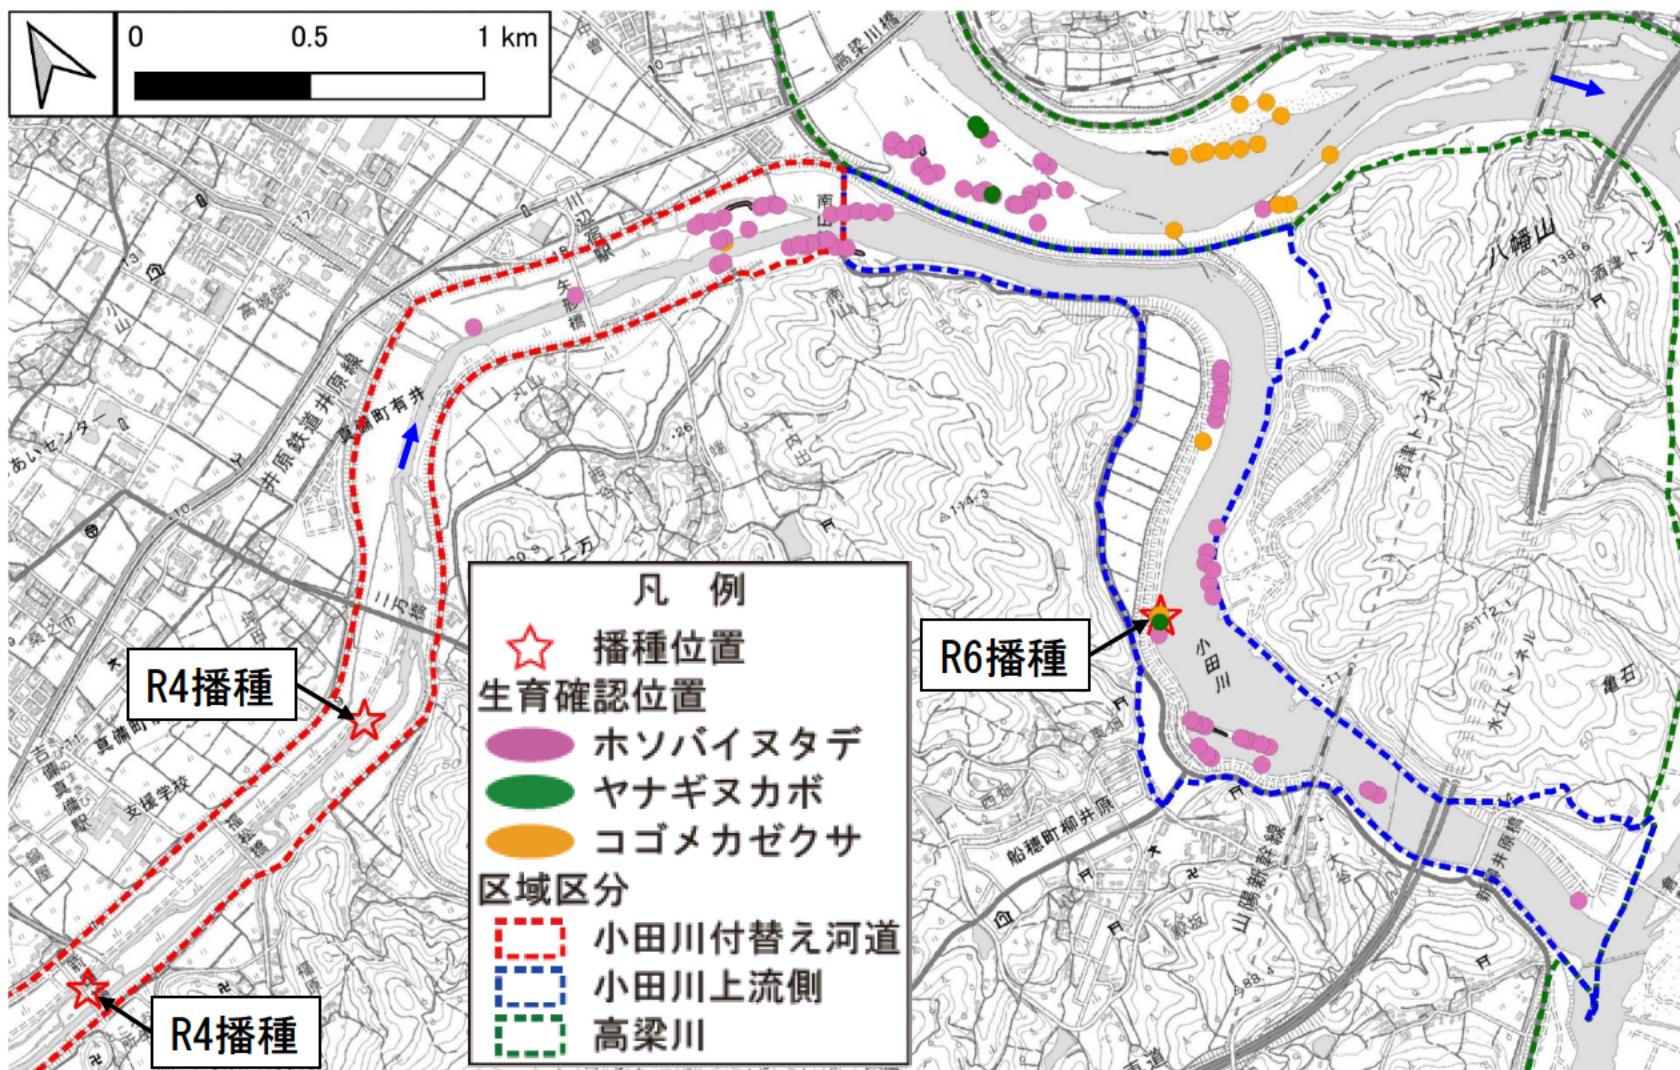
保全対象種の確認状況

- ◆R4播種位置では、播種箇所周辺（二万橋～箭田橋）において、1年目（R5. 10）に3種の生育（開花結実）を確認、2年目（R6. 10）は未確認。
- ◆R6播種位置では、播種後約2週間で3種の芽生えを確認し、開花結実期（R6. 10）にはヤナギヌカボ、コゴメカゼクサを確認。
- ◆別途、現地調査において3種全ての生育を確認。
 ホソバイヌタデ：小田川矢形橋～新合流点、高梁川旧合流点付近（右岸）に多数生育。
 ヤナギヌカボ：R6播種箇所、高梁川旧合流点付近（右岸）に少数生育。
 コゴメカゼクサ：R6播種箇所、高梁川旧合流点付近に多数生育。

- ◇R4播種は小田川の二万橋より上流側で実施し、播種後1年目は3種全ての開花結実が確認されたが、2年目は生育が確認されなかった。
- ◇R6播種は小田川付替え河道で実施し、播種後に3種全ての芽生えが確認され、秋季にはヤナギヌカボ、コゴメカゼクサの開花結実が確認された。
- ◇事業実施区域周辺の現地調査では、3種全ての生育（開花結実）が確認され、ホソバイヌタデ、コゴメカゼクサは付替え河道を含む広い範囲に生育した。
- ◇保全対象の3種は攪乱地を好み、樹木伐採等の河川整備後に生育量が増加、植生遷移が進行すると減少する（H27、R1報告）。
- ◇R6生育確認位置の多くが改変区域であり競合他種の定着が少ない、R4播種では競合他種の定着に伴い未確認となった可能性がある。

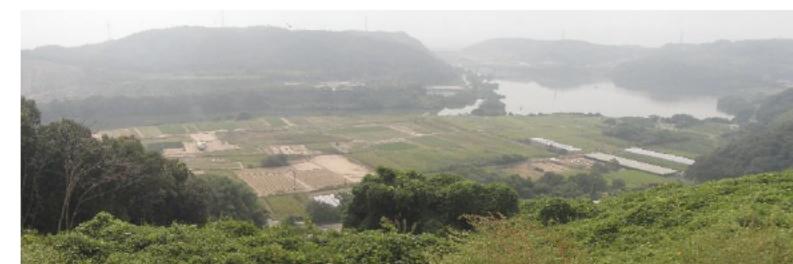
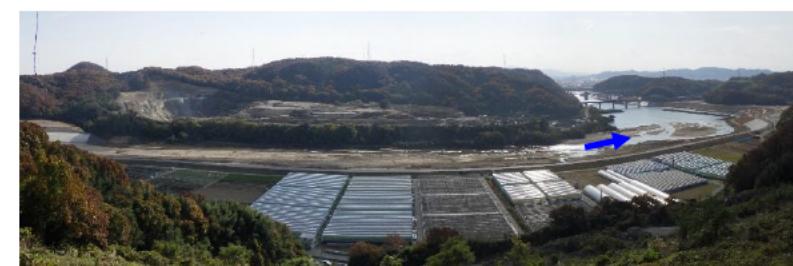
- ◆整備直後であり植物の定着は疎ら。河床には砂が多く、アサザ池より上流側は河床の移動が激しく、下流側は出水時に止水域となってややシルトに富む。
- ◆陸上動物の確認は少ないが、水域には多種の水生生物（カネヒラ、ゴクラクハゼ）が生息し、新たに出現した水際を利用する鳥類（ケリ、イカルチドリ）や、攪乱地を好む一年草（ホソバイヌタデ）を多く確認。
- ◆止水環境（柳井原貯水池）は大部分が流水環境へ変化した。アサザ池（ワンド）には、アサザと共に二枚貝の定着を確認。

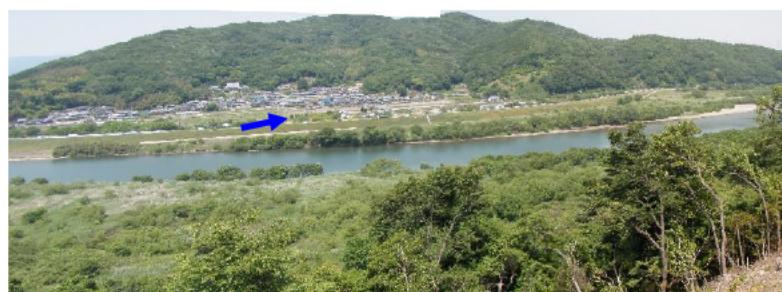
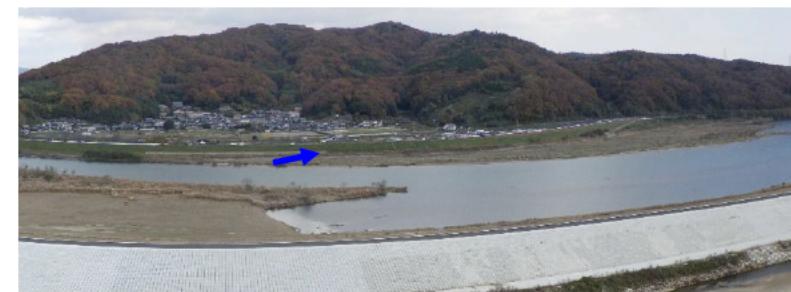
- ◆樹林はほぼ消失して、低水路にはオギやクサヨシ等の草本群落が成立。河床の切り下げで湿地環境が増加。
- ◆増加した湿地では多種の動植物（コオイムシ、ヒメミズカマキリ、ホソバイヌタデ）を確認。

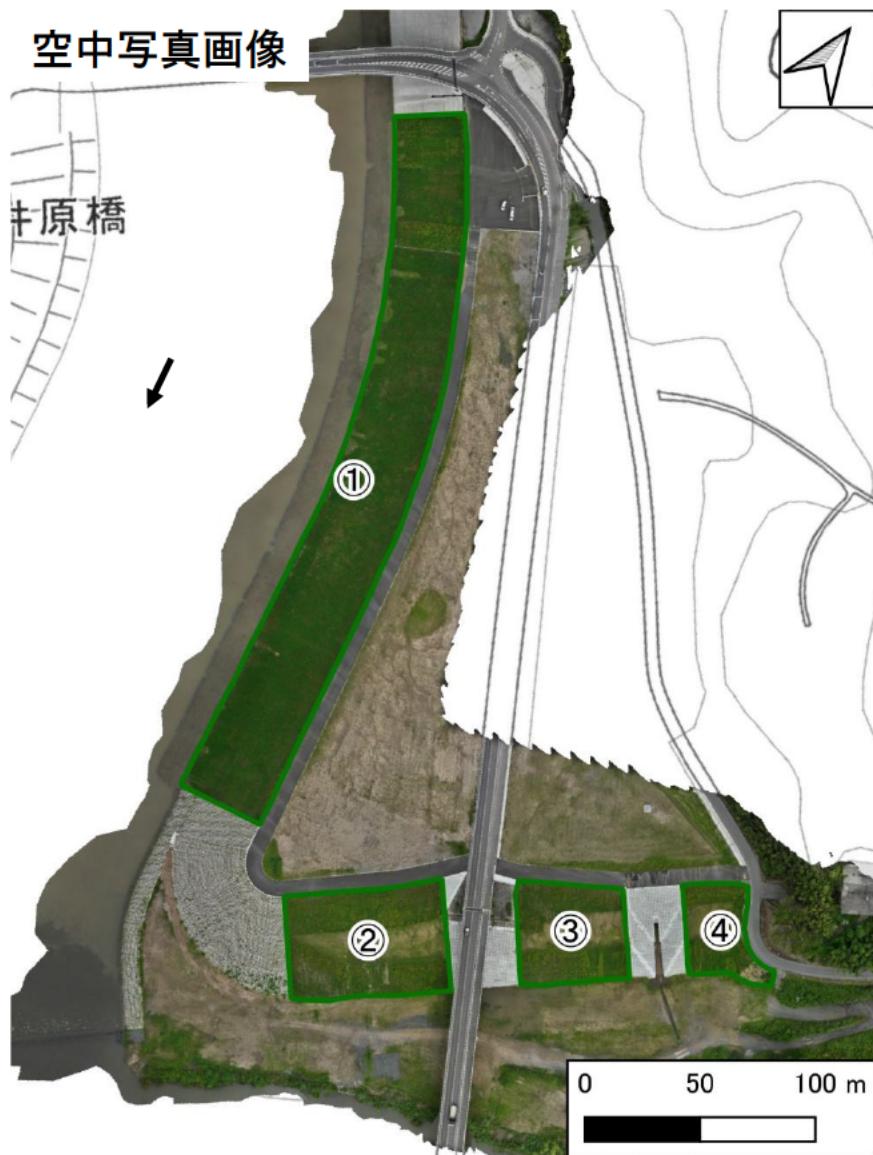
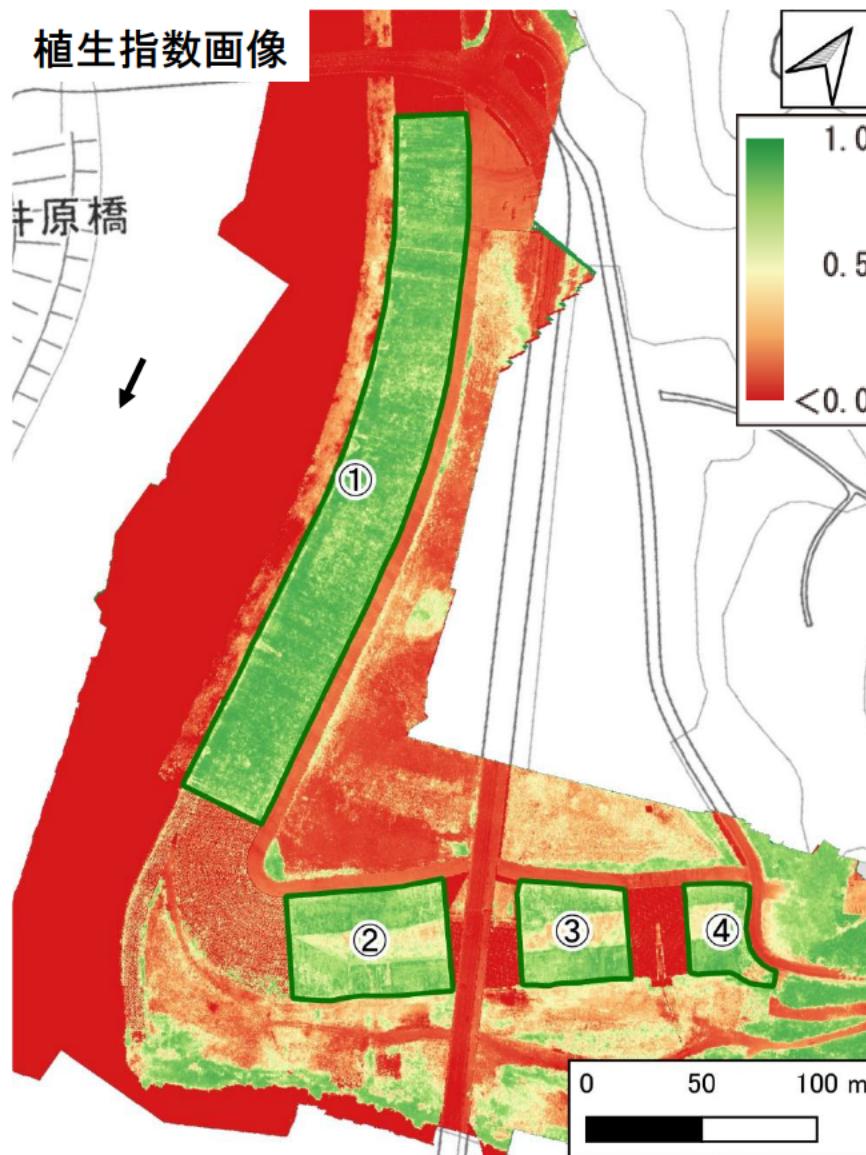
- ◆堤防護岸の覆土箇所は、植生（メドハギ、コヌカグサ等）が定着して**緑被が回復**。
- ◆植生指数※の平均値は0.6以上、**植物は概ね良好に生育**。

※) 植生指数 (NDVI) : 植物体の赤色光の反射率を用いた植物の活力を表す指標、0.6以上が生育良好を示す。

- ◇堤防護岸（新合流点付近）の覆土箇所は植生が定着して緑被が回復し、植物の生育も良好であった。
- ◇眺望景観にも問題はなかった。

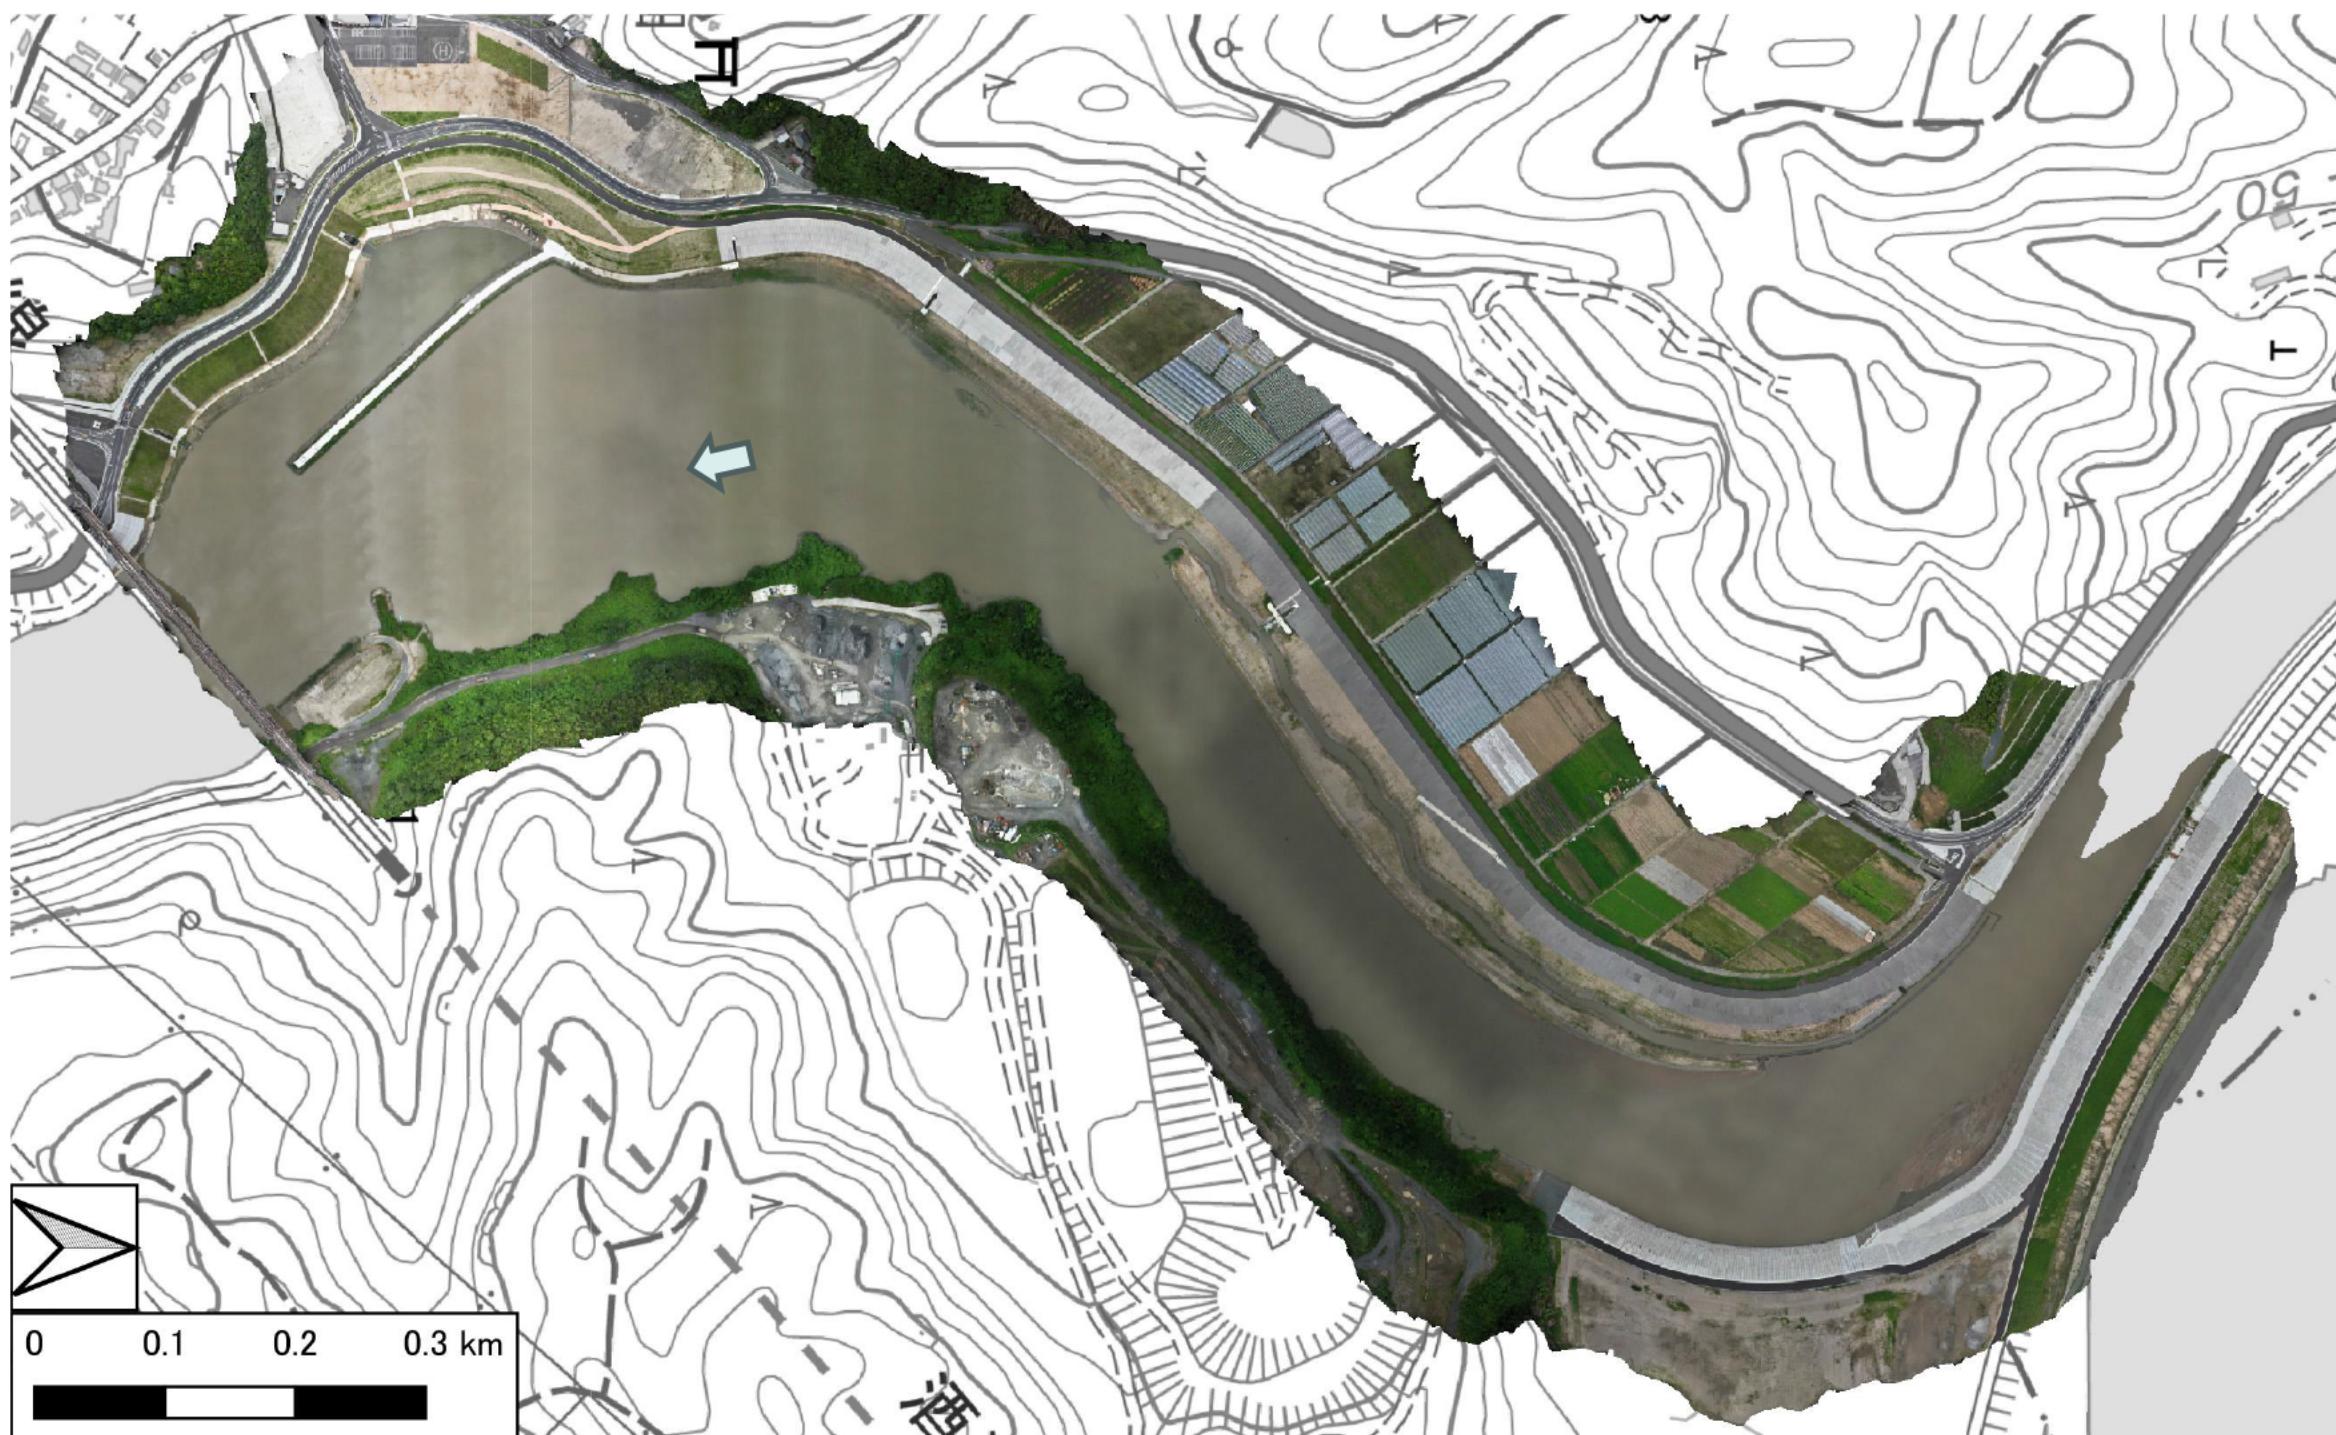
5.景観	主要な眺望点、景観資源、眺望景観	(1)堤防護岸(新合流点付近)の覆土等モニタリング調査	覆土箇所には植生が定着して緑被が回復。眺望景観を確保。
6.その他	多自然川づくり箇所 ^① の空撮	(1)整備された多自然川づくり箇所 ^① の現況把握	整備1年目であり、裸地が目立つ。クリーク、アサザ池は形状を保っている。

2）調査結果 ドローンによる対象箇所の空撮（実施日：令和6年7月16日）
