令和4年度 中国地方ダム等管理フォローアップ委員会

坂根堰定期報告書

概要版

中国地方整備局

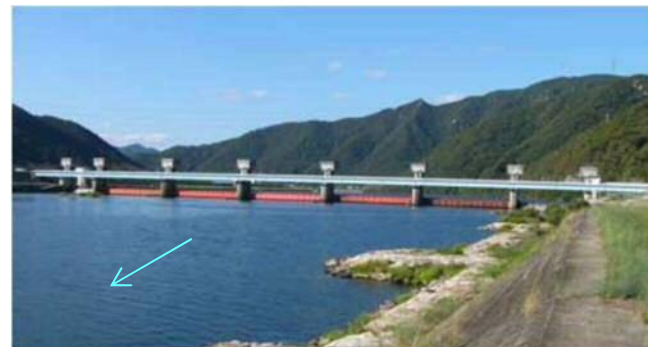
【坂根堰】

- 坂根堰は、洪水の安全な流下、都市用水の利用、特定かんがい用水の供給を目的として一級河川吉井川の岡山県備前市坂根に建設された。

【堰の諸元】

堤高：4.9m

堤頂長：279.2m

流域面積：1,965km²

湛水面積：1.2km²

総貯水容量：2,200,000m³

有効貯水容量：1,600,000m³

死水容量：600,000m³

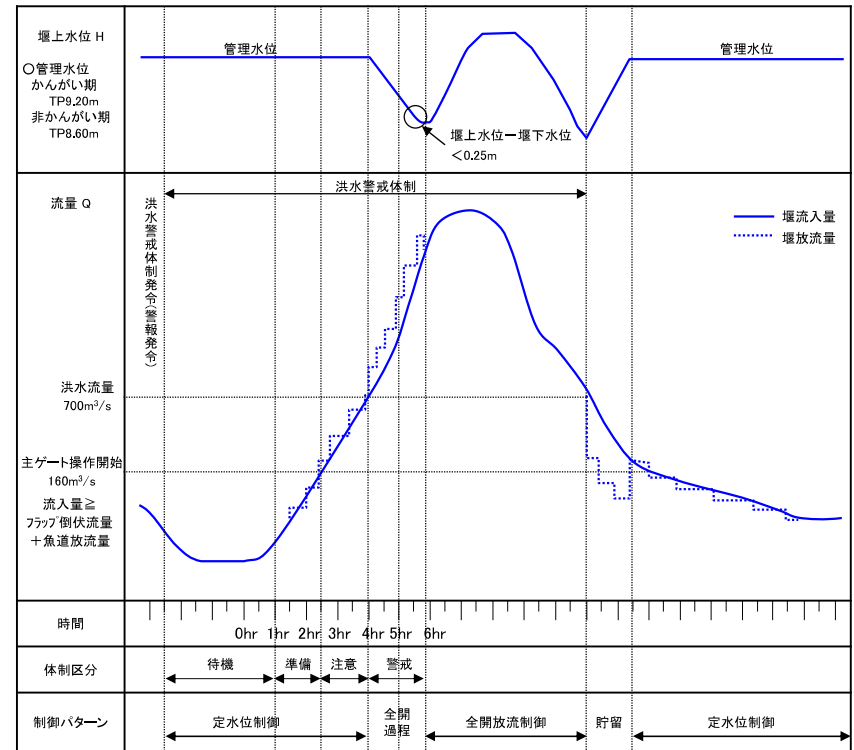
洪水の流下機能を確認する操作の概念図

●ゲートの操作は、水位・流量に応じて行う。

堰流入量 \leq (堰取水量+責任放流)の時及び堰上流水位が管理水位に回復するまで放流孔により責任放流量の放流を行う。

土砂吐によりT.P.+9.2mの定水位制御を行う。(流入量=放流量)

主ゲート及び土砂吐によりT.P.+9.2mの定水位制御を行う。(流入量=放流量)

堰上、堰下の水位差を25cmに近づける操作を行う。(流入量<放流量)

堰上、堰下の水位差を25cm以下の操作を行う。(流入量=放流量)

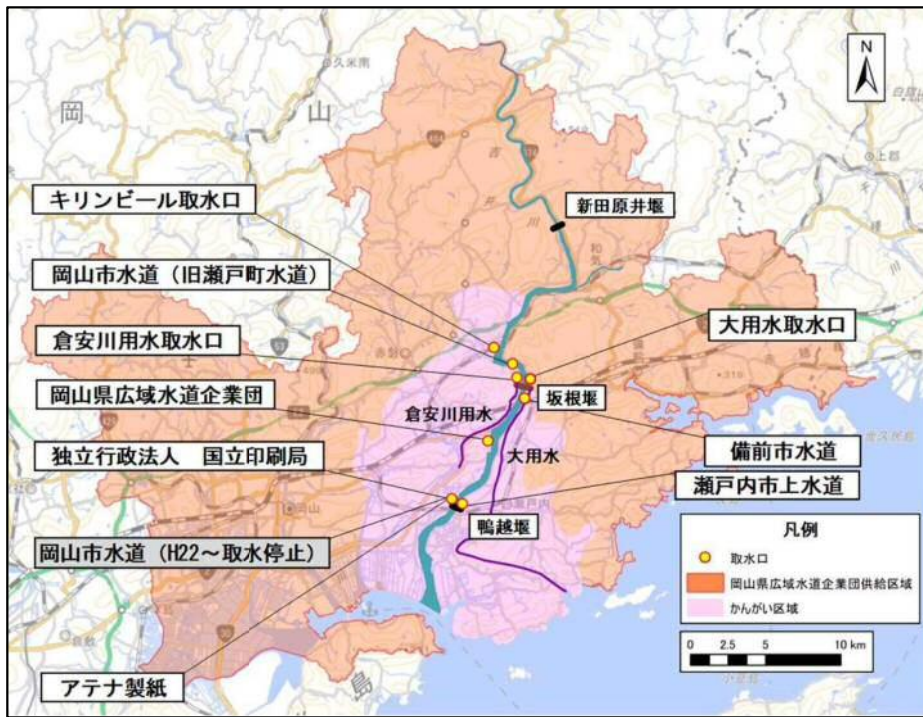
【利水補給範囲】

- ・上水道：岡山市及び周辺市町に81,800m³/日を供給している。
- ・工業用水：キンビール等4社に18,200m³/日を供給している。

- ・旧坂根堰、吉井堰を統合してかんがい用水のための取水位を確保している。
- ・かんがい区域は、大用水が左岸側の瀬戸内市に、倉安川用水が右岸側の岡山市に用水補給している。

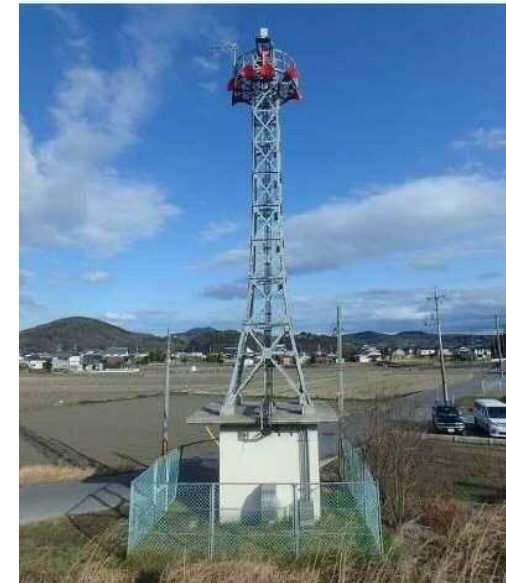
【警報設備更新 H29】

年度	維持管理内容	点検内容
H29	警報設備更新	堰整備点検、水位計点検、電気通信設備保守点検
H30	テレメータ装置更新、水位計・直流電源装置更新	〃
R1	主ゲート塗装、CCTV更新、左岸魚道改修	〃
R2	多重無線装置更新	〃
R3	放流設備制御装置更新、ゲート設備機械操作盤更新	〃

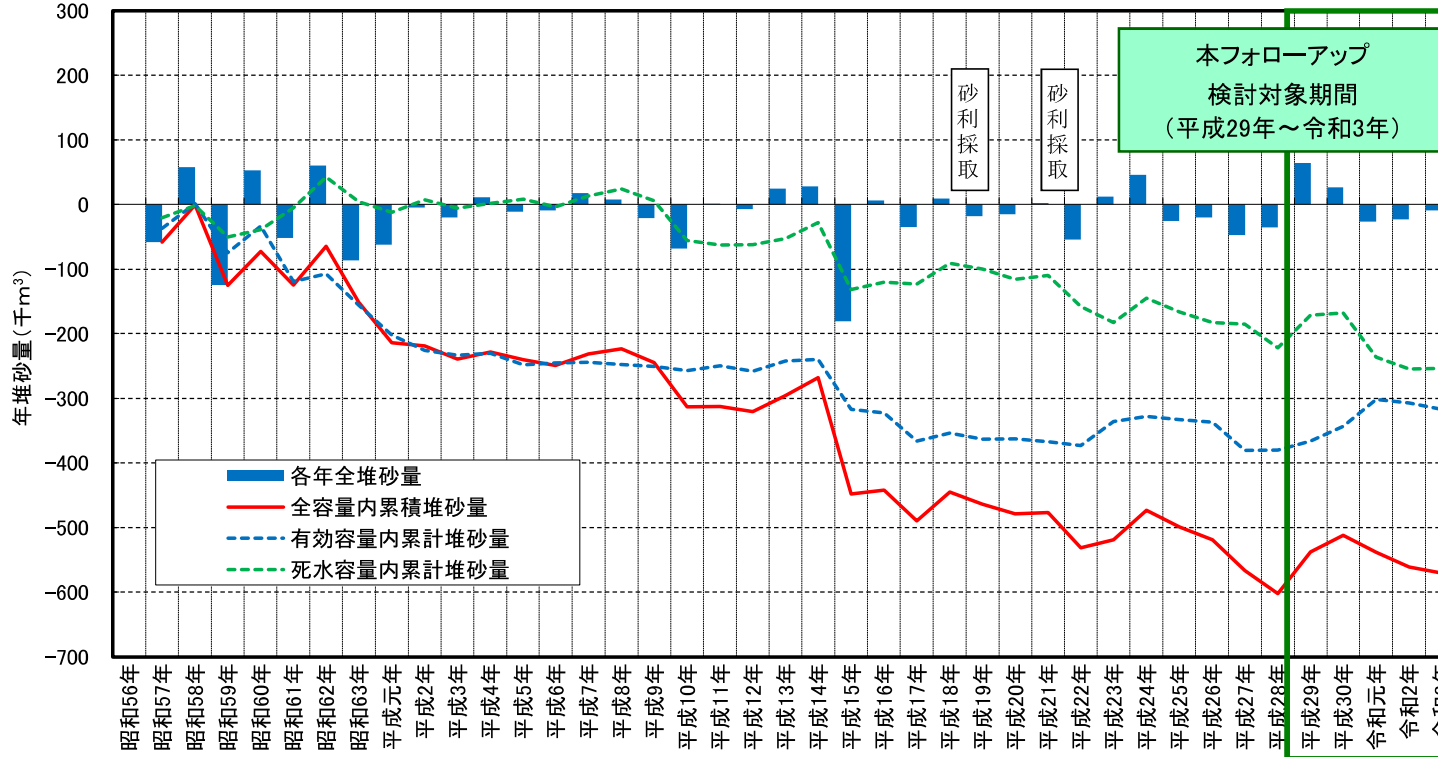
【堆砂経年変化と年最大流入量（S56～R3）】

● 令和3年時点の全容量内での累積堆砂量は、昭和55年の坂根堰管理開始時から 570千 m^3 減少しており、やや洗掘傾向である。

* 1: 平成15年は、砂利採取と中洲掘削による断面拡幅による補正值
 * 2: 平成17年は、砂利採取による補正值

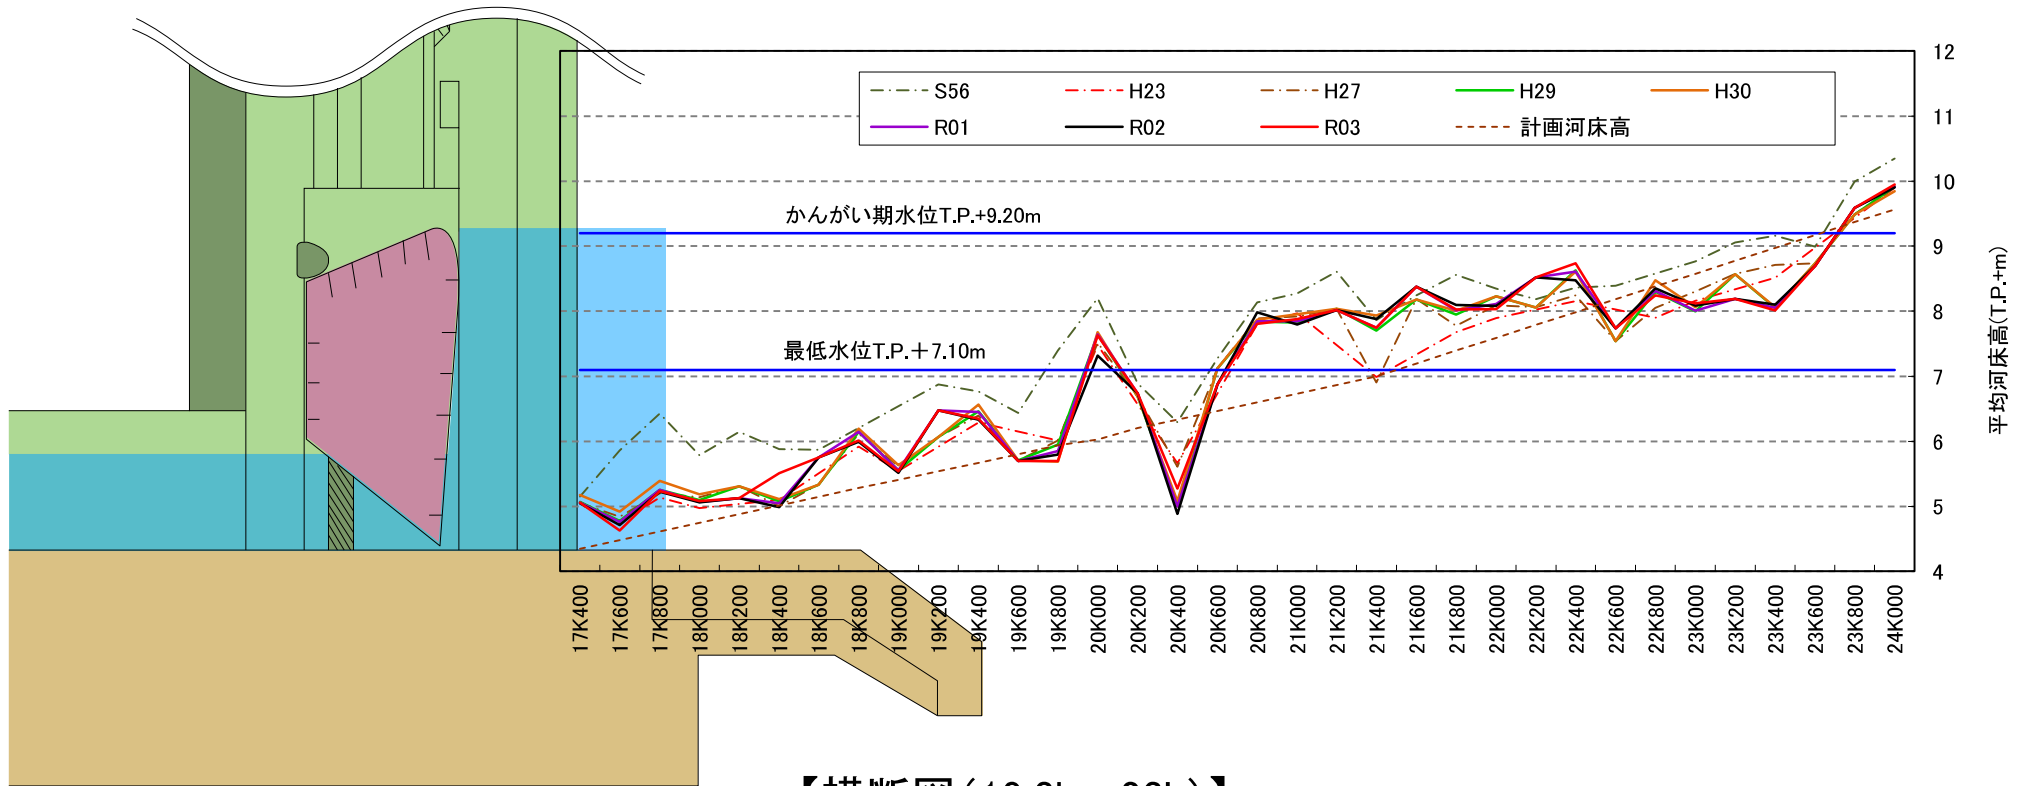
【平均河床高の推移図】

●堰完成直後(昭和56年)と比較すると、令和3年時点では洗掘傾向にある。

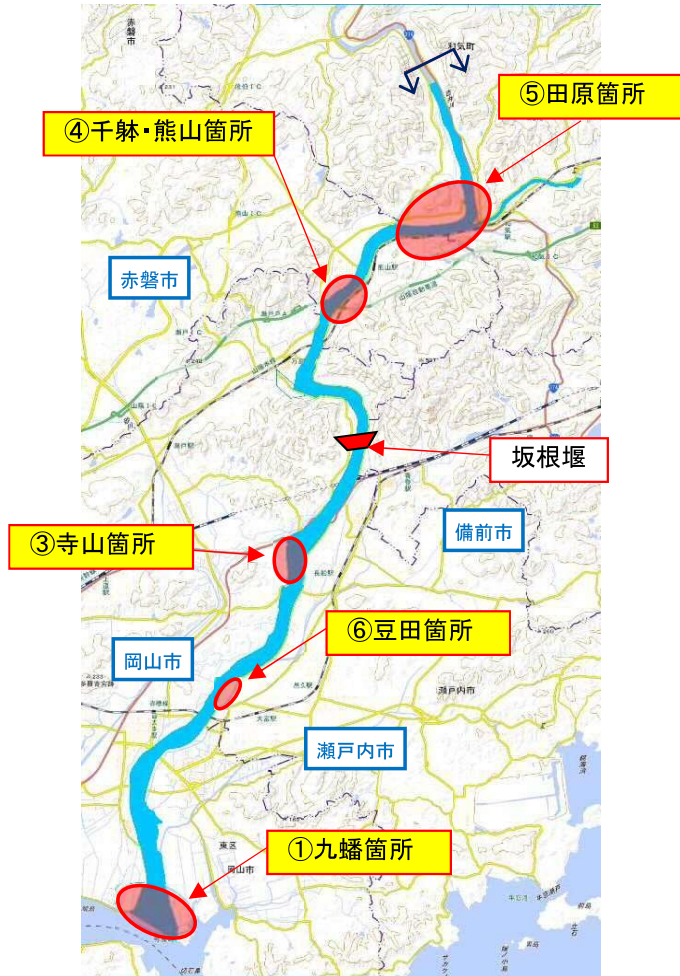
■坂根堰上流部の施工状況

●坂根堰上流及び坂根堰下流においては、「防災・減災、国土強靱化のための3か年緊急対策」に基づき、樹木伐採・河道掘削等を実施した。

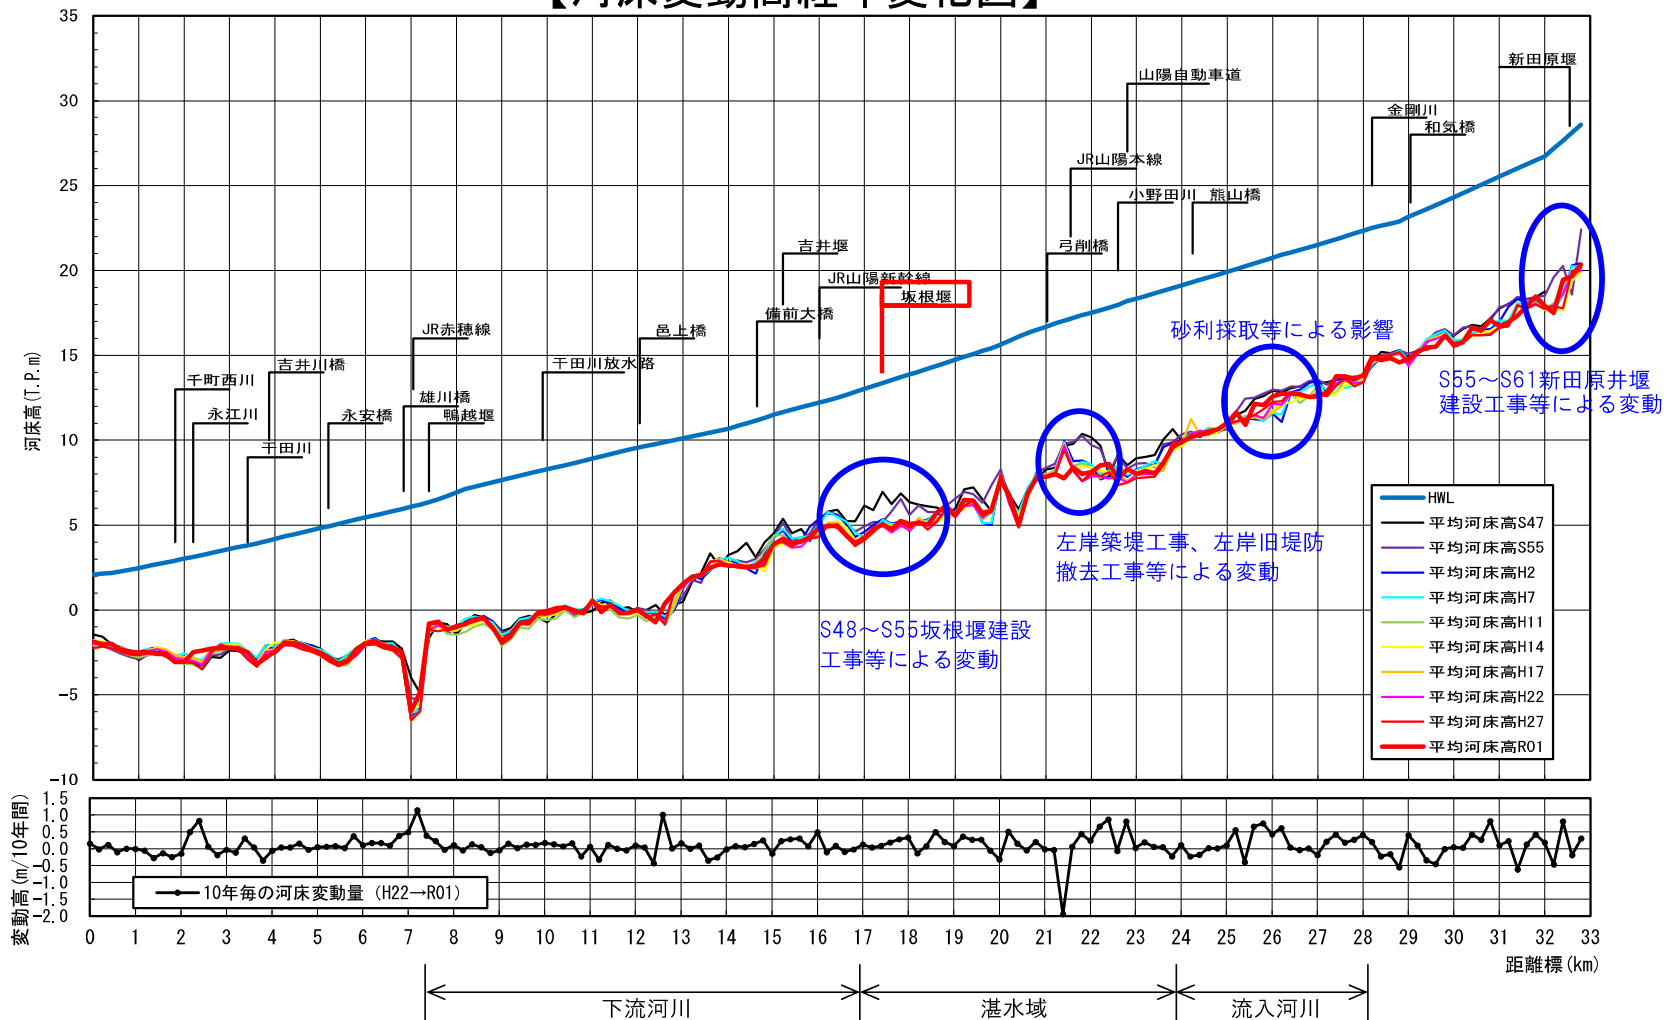
【河床変動高経年変化図】

- 昭和50年代は、坂根堰、新田原井堰建設工事に伴い、部分的に河床が低下している。
- 近年においても護岸改修や砂利採取等により河床が変動している区間(26.0k付近)もあるが、旧堤撤去工事等人為的な影響のある区間以外は、河床の変化は小さく、安定傾向にある。

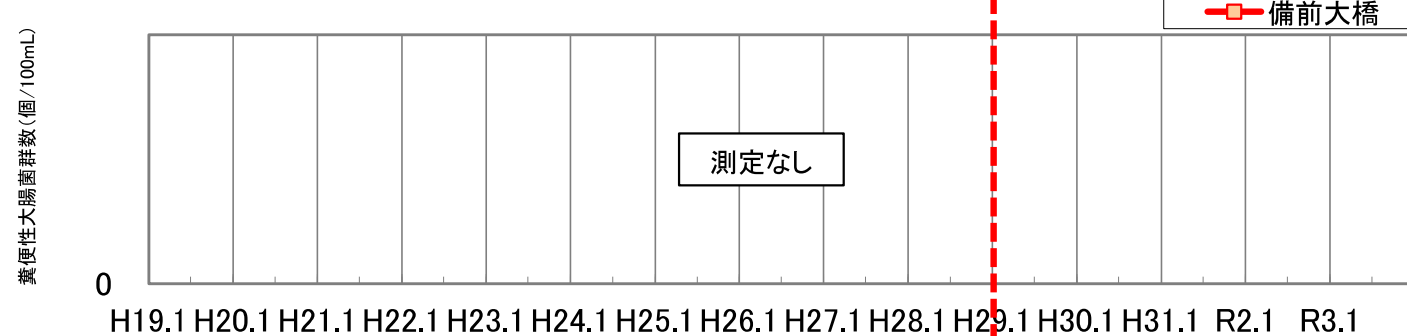
【下流河川】

● 流入河川では、平成29年以前に糞便性大腸菌群数が高くなる場合があるが、平成30年以降は概ね200個/100mL以下の値で推移しており、参考とする水浴場水質判定基準(水浴が可能である水質B)を満足している。

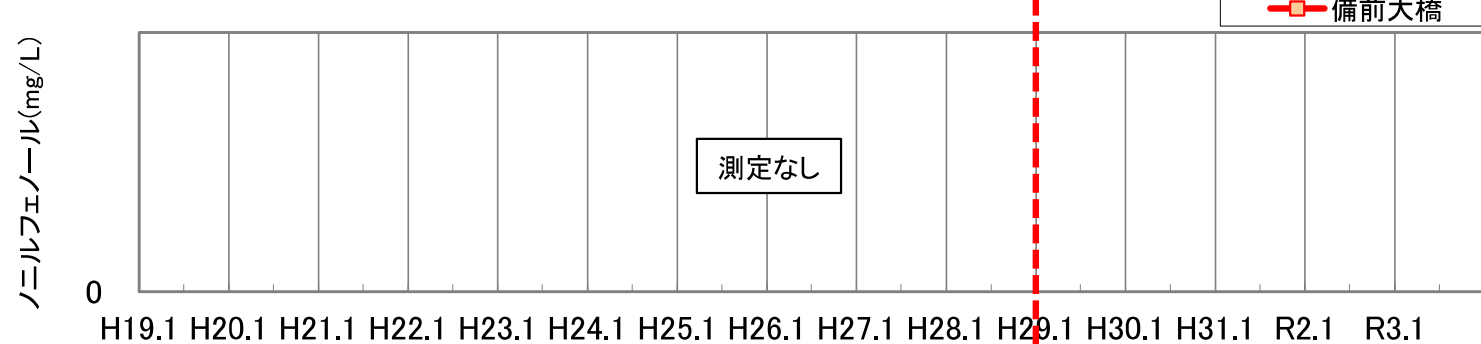
【下流河川】

●流入河川は、H25.2を除き定量下限値0.00006mg/Lの値で推移しており、参考とする環境基準(生物特A類型)を満足している。

※熊山橋は、H25.2月以前は測定が実施されていない。
 ※熊山橋のH25.2月は定量下限値が0.005mg/Lである。
 ※備前大橋は、測定が実施されていない。

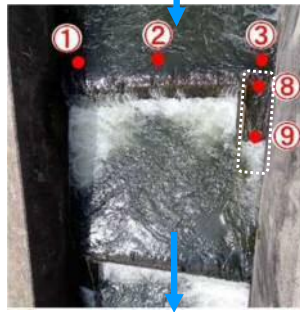
【固定隔壁】

- 固定隔壁の改良したスロープ部では、遊泳魚・底生魚ともに遡上可能な水理条件から大きく外れていた。
- 可動隔壁の先端部においては、遊泳魚・底生魚ともに越流流速は概ね満足しているが、越流水深は令和3年度の秋季調査を除き満足していなかった。また、先端部の改良目的であった剥離流も発生していた。

●：物理環境(流速・水深)測定点

- アユ：越流流速 1.0m/s以下
越流水深 10cm以上
- 底生魚：越流流速 0.6m/s以下
越流水深 10cm以上

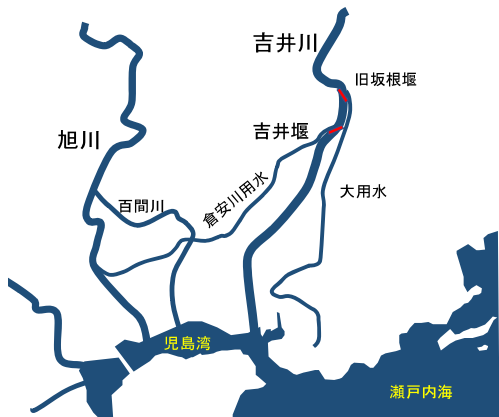
- 旧坂根堰は吉井川河口左岸の幸島新田への用水供給を目的に建設された大用水とともに1685年に完成した。
- 吉井堰は旭川と百間川に挟まれた倉田新田への用水供給と吉井川と旭川をつなぐ舟運水路とすることを目的に建設された倉安川用水とともに1679年に完成した。
- 倉安川吉井水門は、食料増産と地域農業の発展に大きく貢献したことが評価され、令和元年に世界かんがい施設遺産に登録された。

- ・干拓地の建設とあわせて、利水のための旧坂根堰や吉井堰、用水路の建設が行われた。
- ・建設には江戸時代の高度な石工の技術を用いて、斜め堰(吉井堰、坂根堰)や、底樋(サイフォン)や懸樋(水路橋)、大水尾(潮位差と遊水池を組み合わせた排水システム)といった当時の最先端の技術が導入された。

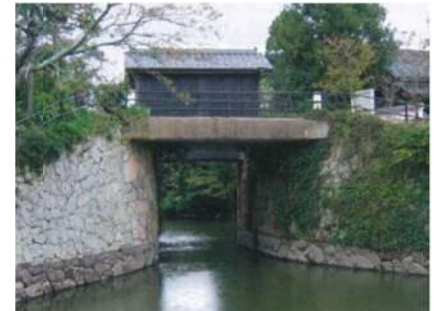
■倉安川吉井水門 (県指定史跡)

- ・閘門式の水門としては、日本最古の土木施設。
- ・高瀬舟による舟運で上流部も含めて吉井川と旭川と結ぶ物流路であった。
- ・令和元年9月、国際かんがい排水委員会は日本の倉安川と百間川にある「倉安川・百間川かんがい排水施設群」を大規模な干拓事業によって作物の生産性を向上させるとともに、地域の人々の生活水準を上げた驚異的な例として「世界かんがい施設遺産」に認定・登録した。

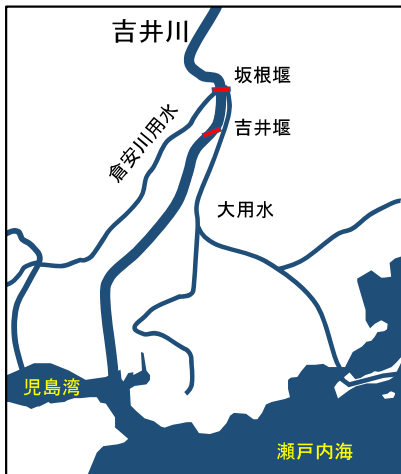
坂根堰かんがい用水補給範囲

- 吉井川下流の瀬戸内市では、島しょ部を含め旧牛窓町を中心に畑作かんがいが行われている。
- 瀬戸内市における野菜・果樹の農業産出額は、はくさい、キャベツ、ぶどうの収穫量が上位を占めており、販売農家数の規模が拡大し、収益の高い野菜・果樹を主体として、販売農家当たりの産出額は徐々に増加傾向にある。
- 畑地かんがいは、瀬戸内市の小学校の社会科副読本に紹介されている。
