2. 過去の洪水を振り返る

2-1 . 過去の主要洪水

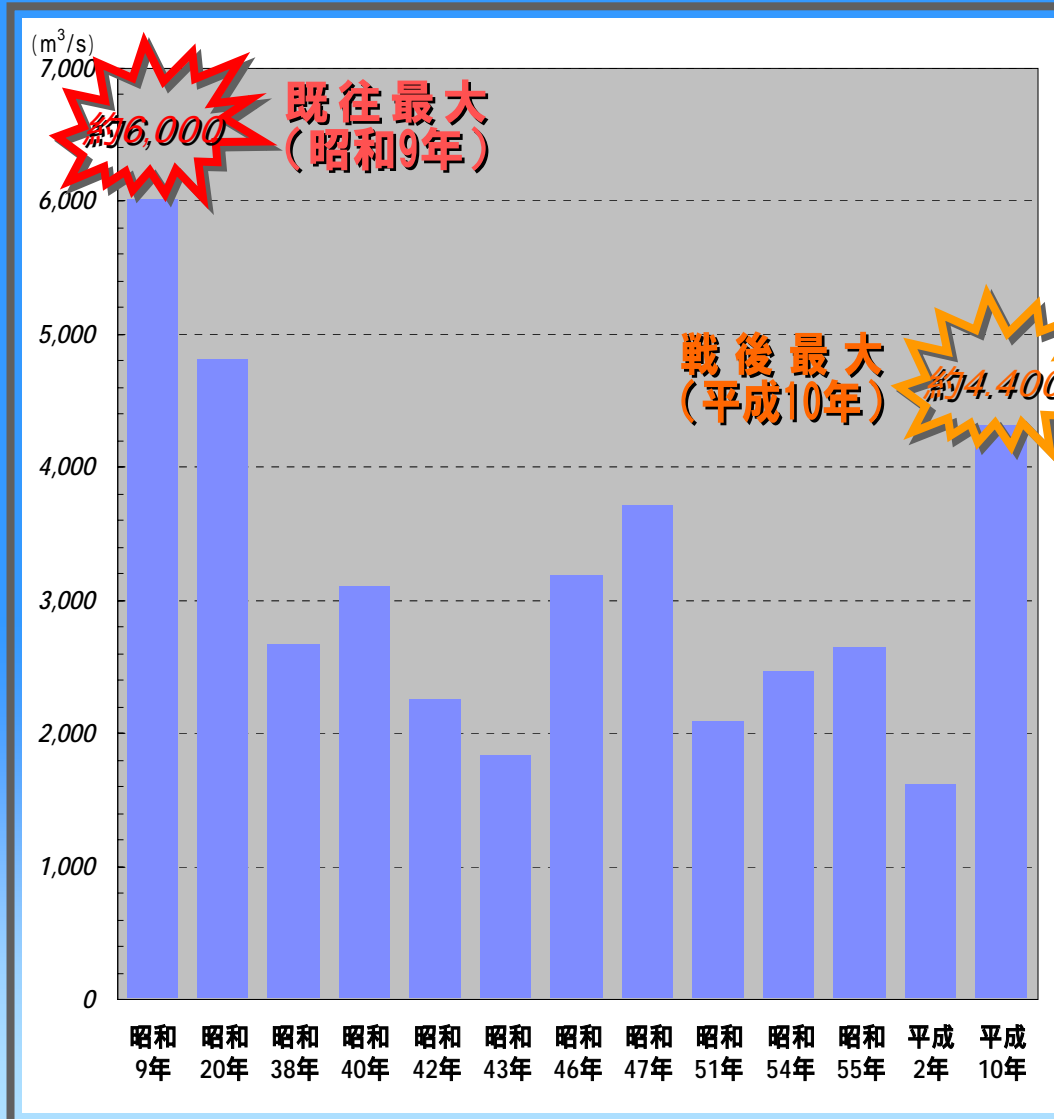
過去の主要洪水における出水量

昭和9年の洪水が既往最大

- ・ 出水量 : 約6,000m³/s
- ・ 2日雨量 : 226mm
- ・ 水位 : 9.50m
(地点: 下牧)

平成10年の洪水が戦後最大

- ・ 出水量 : 約4,400m³/s
- ・ 2日雨量 : 182mm
- ・ 水位 : 9.16m
(地点: 下牧)

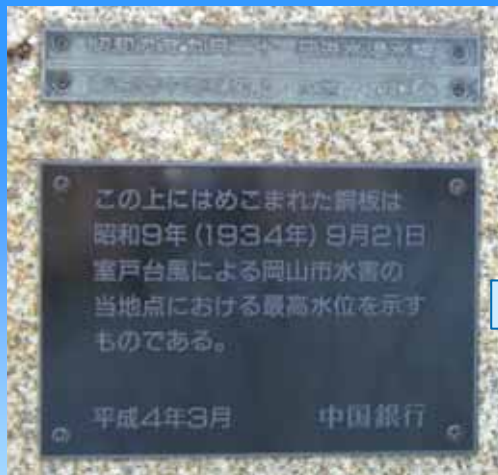
昭和九年九月二十一日洪水浸水線
東京湾中等潮位上 六米一三糎

当時の浸水位を表す標識
(中国銀行本店)

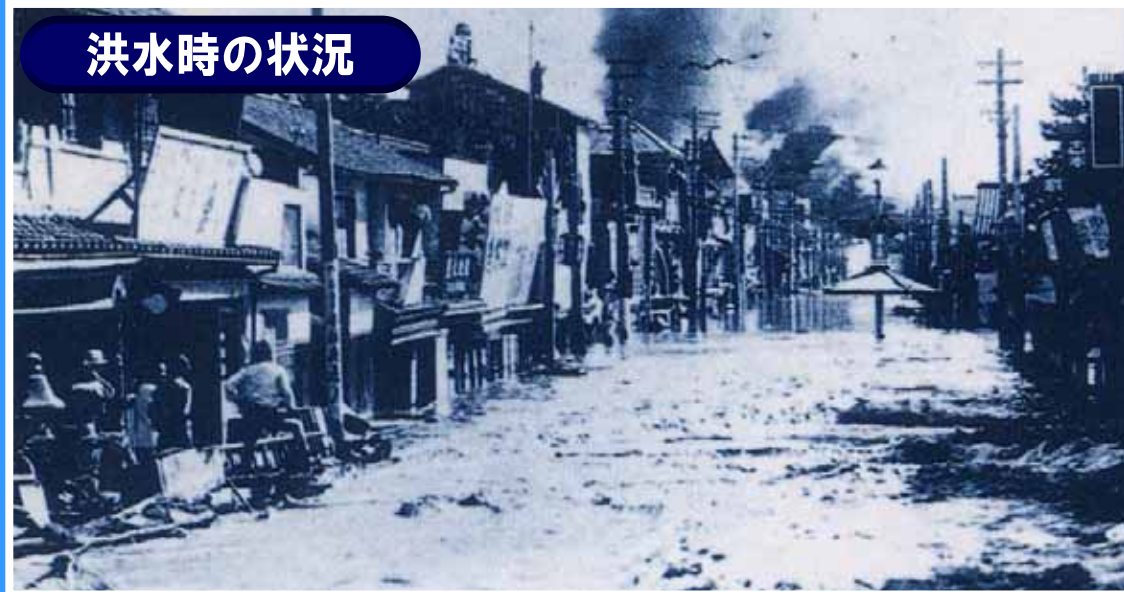
洪水時の状況

昭和9年の洪水の状況（岡山市 城下交差点）

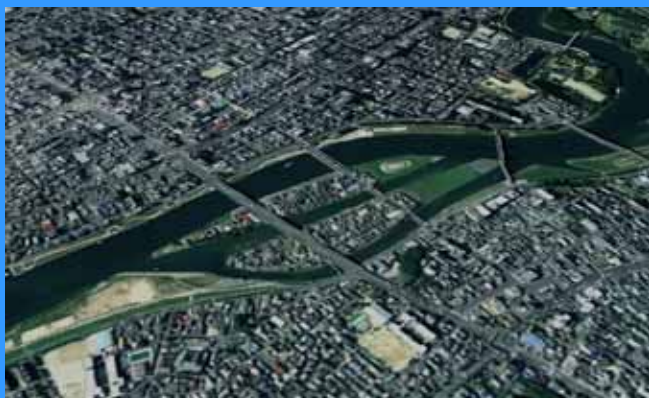
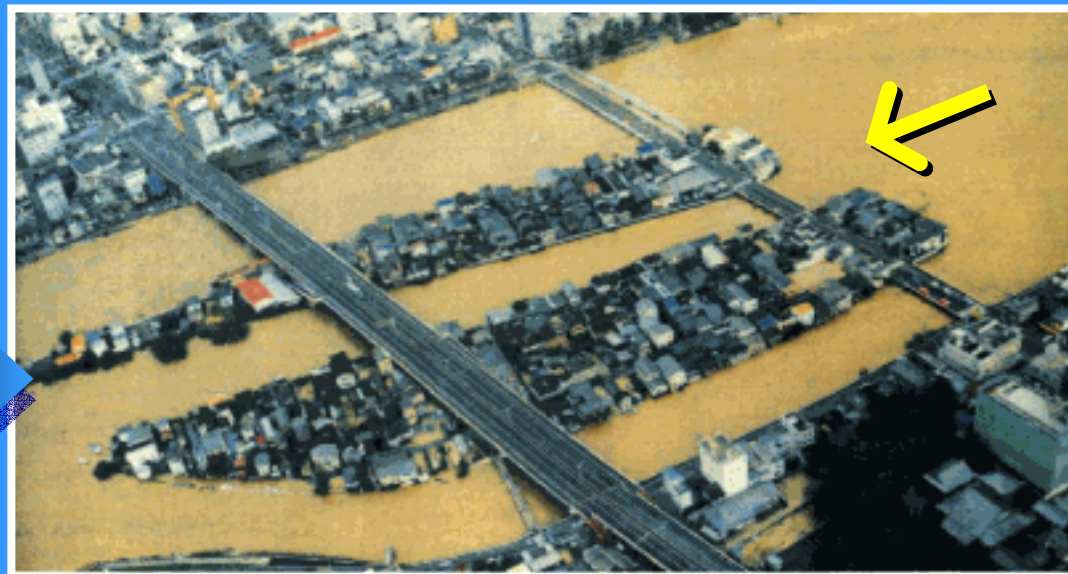
平成10年の洪水の状況（岡山市 東西中島地区周辺）

昭和9年洪水は、この
約1.4倍の出水量

東西中島地区周辺で、浸水被害が生じた。

- ・ 床上浸水：14戸
- ・ 床下浸水：43戸

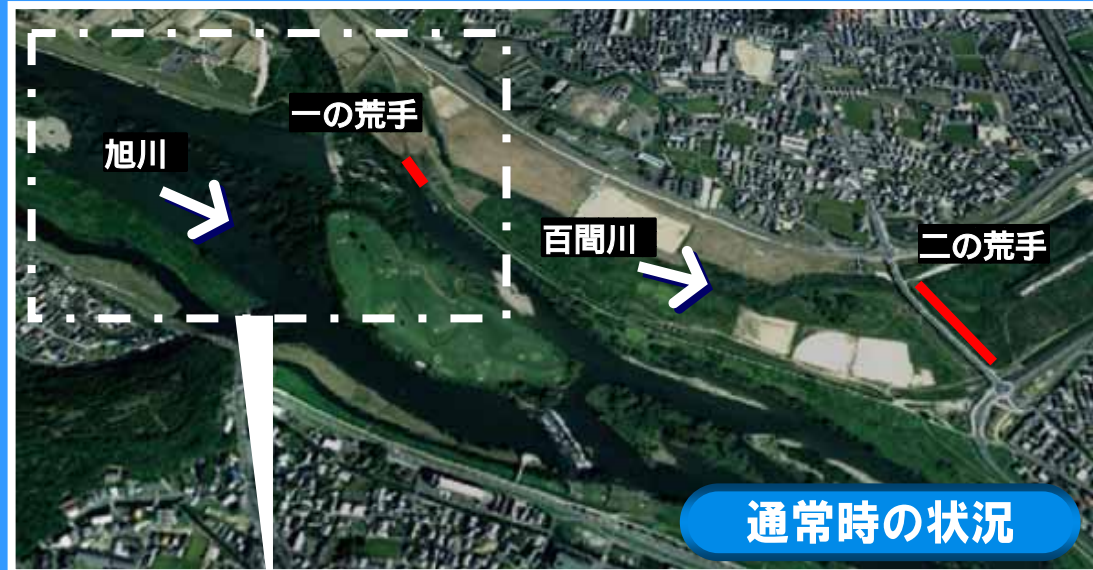
平成10年の洪水の状況（百間川分流部周辺）

「一の荒手」と「二の荒手」の一部が破壊するとともに、旭川からの逆流により、中原地区周辺で浸水被害が生じた。

- ・ 床上浸水：15戸
- ・ 床下浸水：8戸

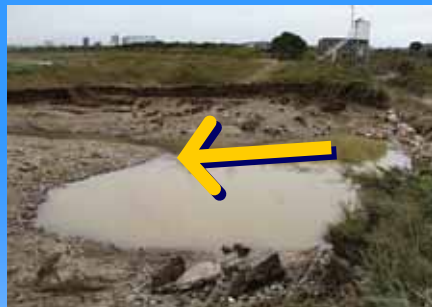
「一の荒手」の破壊状況

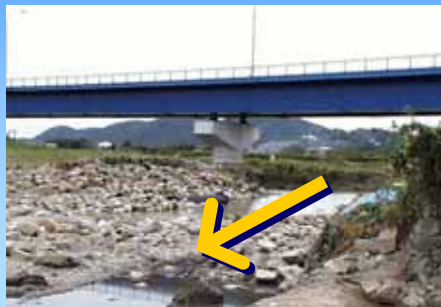
「二の荒手」の破壊状況

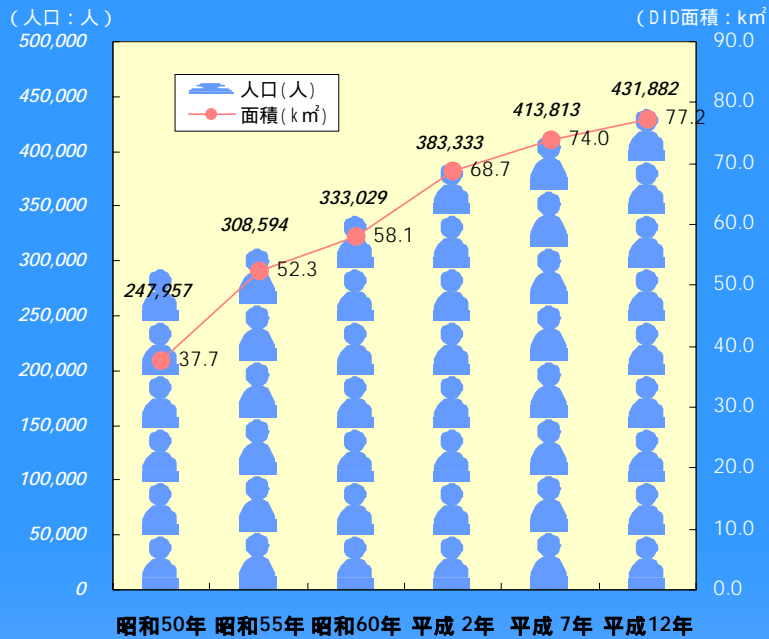
【市街地の進展状況】（資料：国勢調査）

旭川・百間川を包括する岡山市街地は、20年間に概ね2倍に広がっています。
