旭川水害タイムライン検討会
平成28年2月23日

旭川水系の流域の特性と 既往の洪水について

岡山大学大学院環境生命科学研究科
前野詩朗

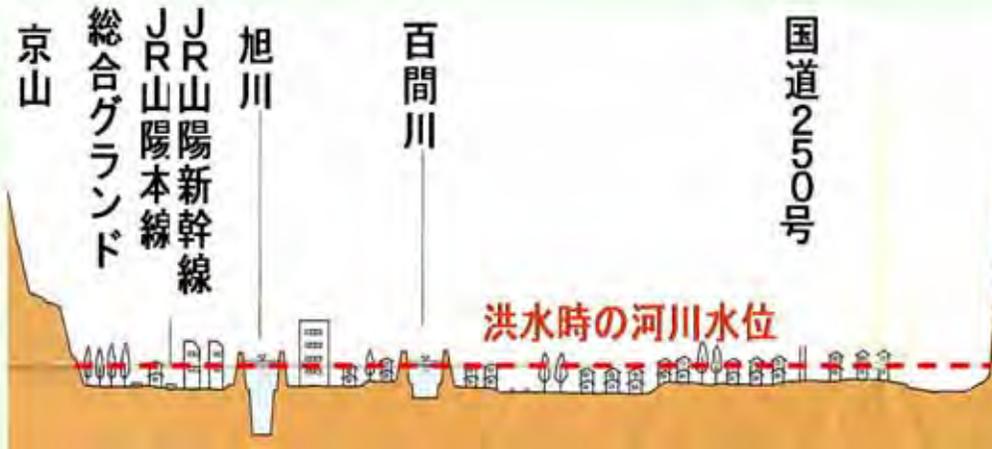
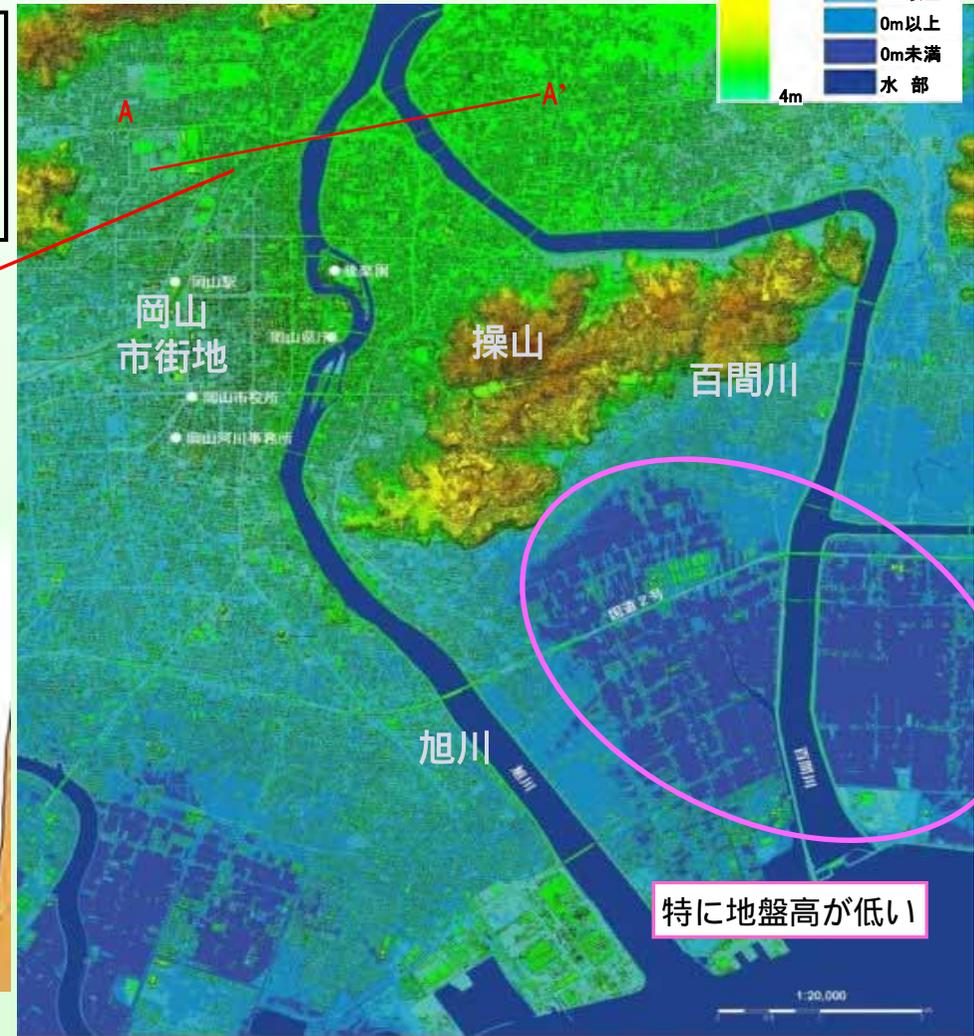
A - A' 断面

岡山平野の大部分は、地盤高が旭川の洪水時の水位より低く、河口部は干拓地で形成されたゼロメートル地帯が広がるため、洪水・高潮等に脆弱な地形。
岡山平野のゼロメートル地帯の面積は東京、大阪の約2倍、濃尾平野に次いで2番目。

旭川本川の河床勾配は河口から80km付近の落合盆地まで1/500程度で緩やか。
 岡山平野の大部分は、地盤高が旭川の洪水時の水位より低く、河口部は干拓地で形成されたゼロメートル地帯が広がるため、洪水・高潮等に脆弱な地形。
 岡山平野のゼロメートル地帯の面積は東京、大阪の約2倍、濃尾平野に次いで2番目。

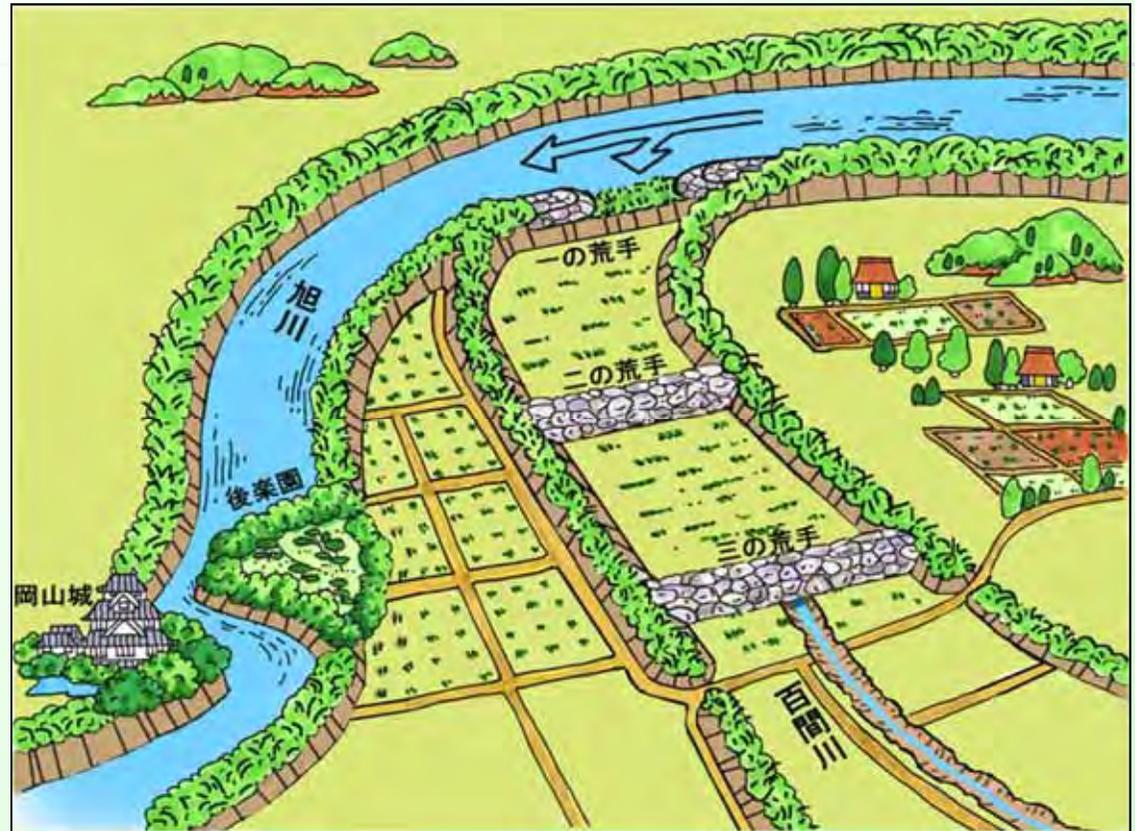
分流(荒手)の仕組み

旭川の水量が増加

「一の荒手」を越流

「一の荒手」と「二の荒手」の間に貯留され土砂を沈殿

さらに水量が増加

「二の荒手」、「三の荒手」を超えて百間川に流入

【荒手の効果】

- ・洪水の流れる速度を抑制
- ・砂の流出を抑制

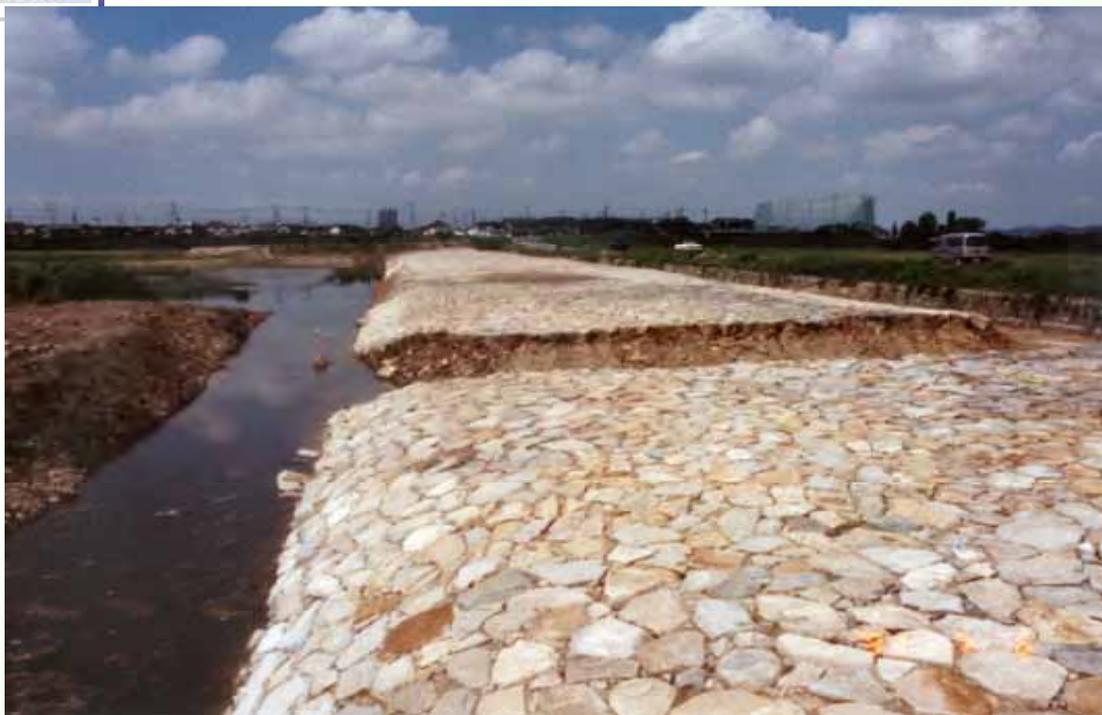
二の荒手

「三の荒手」は過去の出水により流失し、現在は「一の荒手」と「二の荒手」のみが存在している。

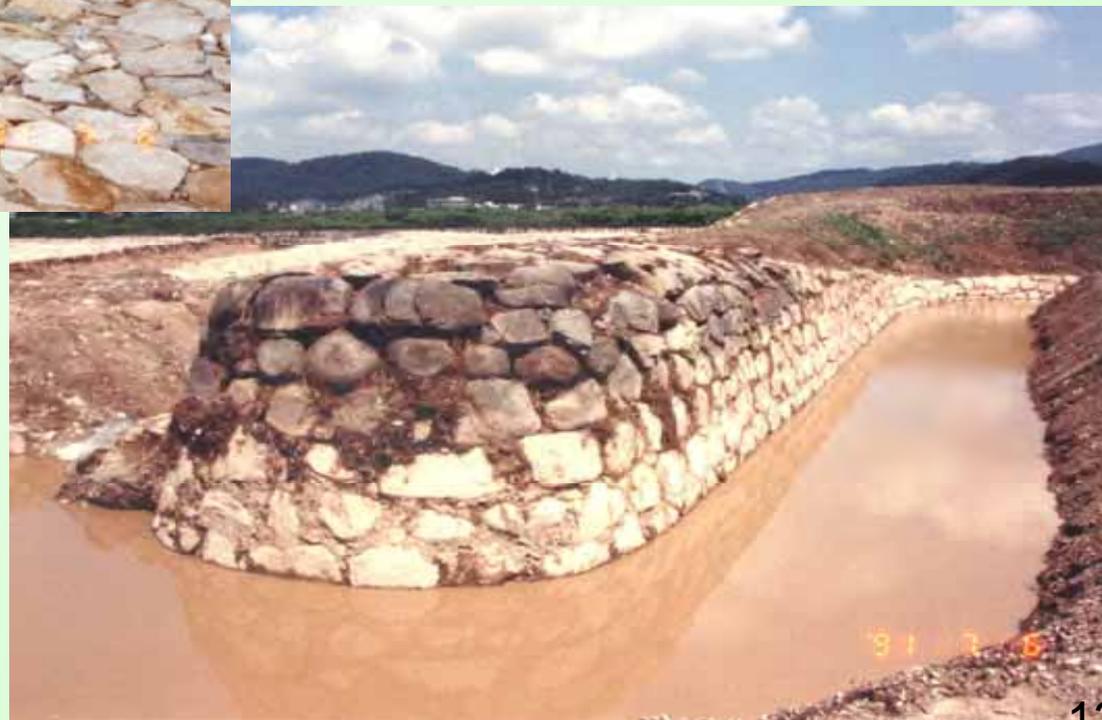
二の荒手越流部

左岸導流堤

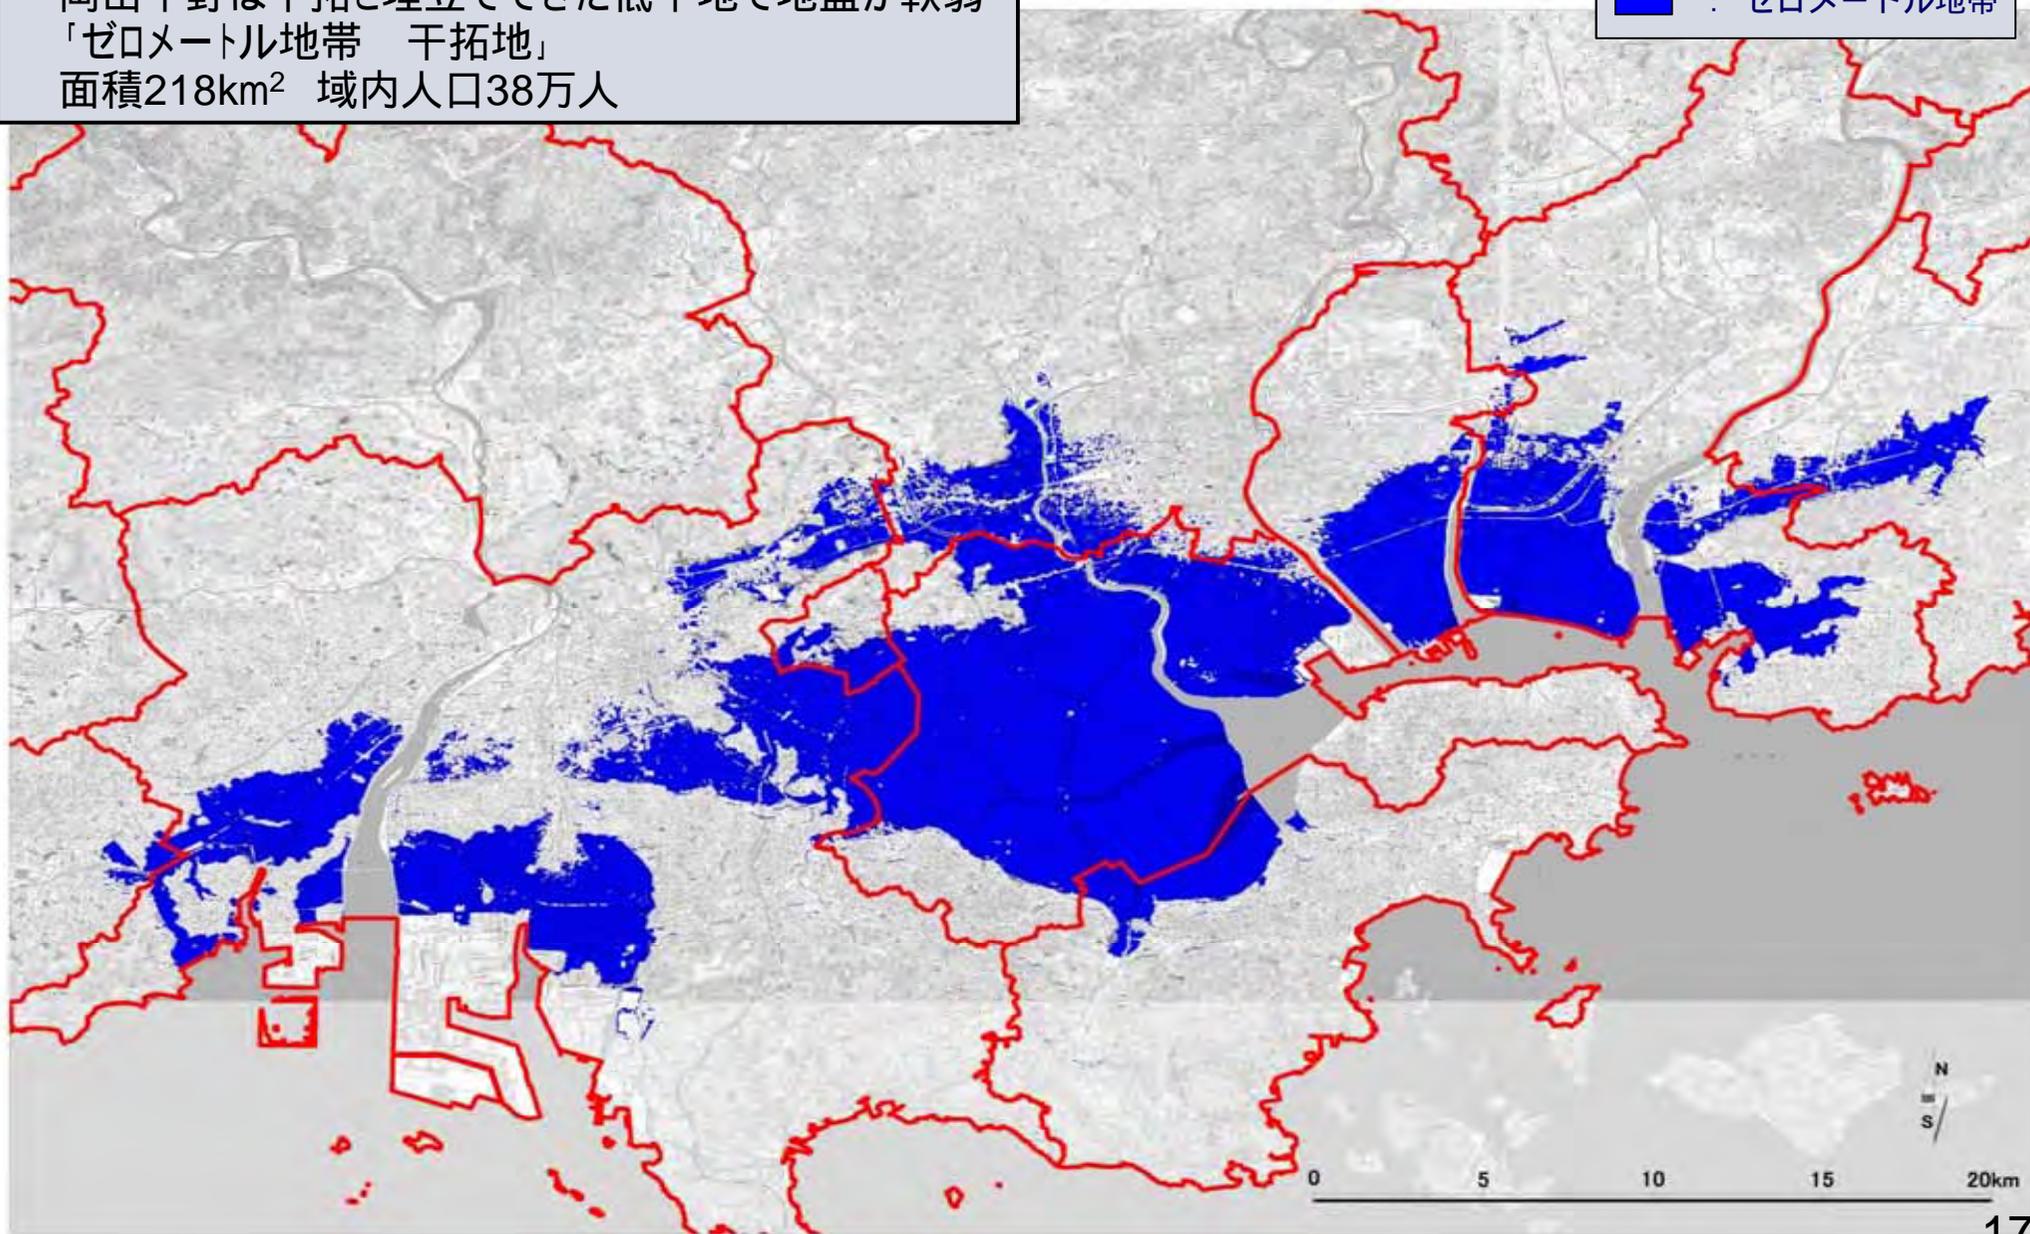
岡山平野とゼロメートル地帯

岡山平野は干拓と埋立でできた低平地で地盤が軟弱
「ゼロメートル地帯 干拓地」
面積218km² 域内人口38万人

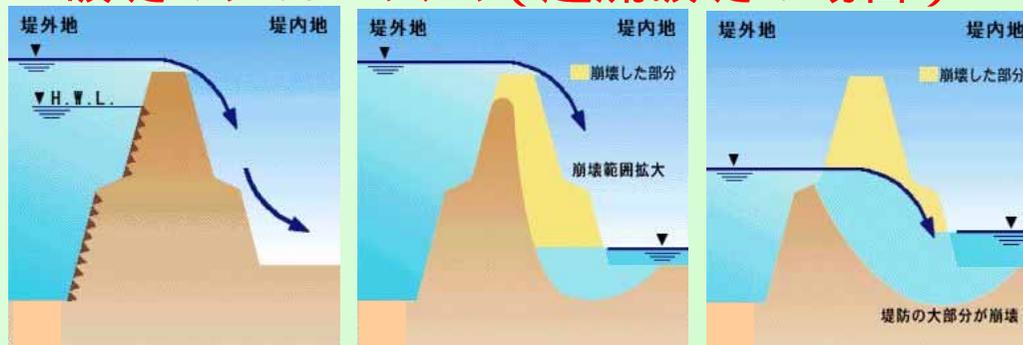
破堤のメカニズム (越流破堤の場合)

台風により増水した旭川・百間川で堤防が決壊し死者60名、流壊・浸水家屋38,143戸という甚大な被害が発生。

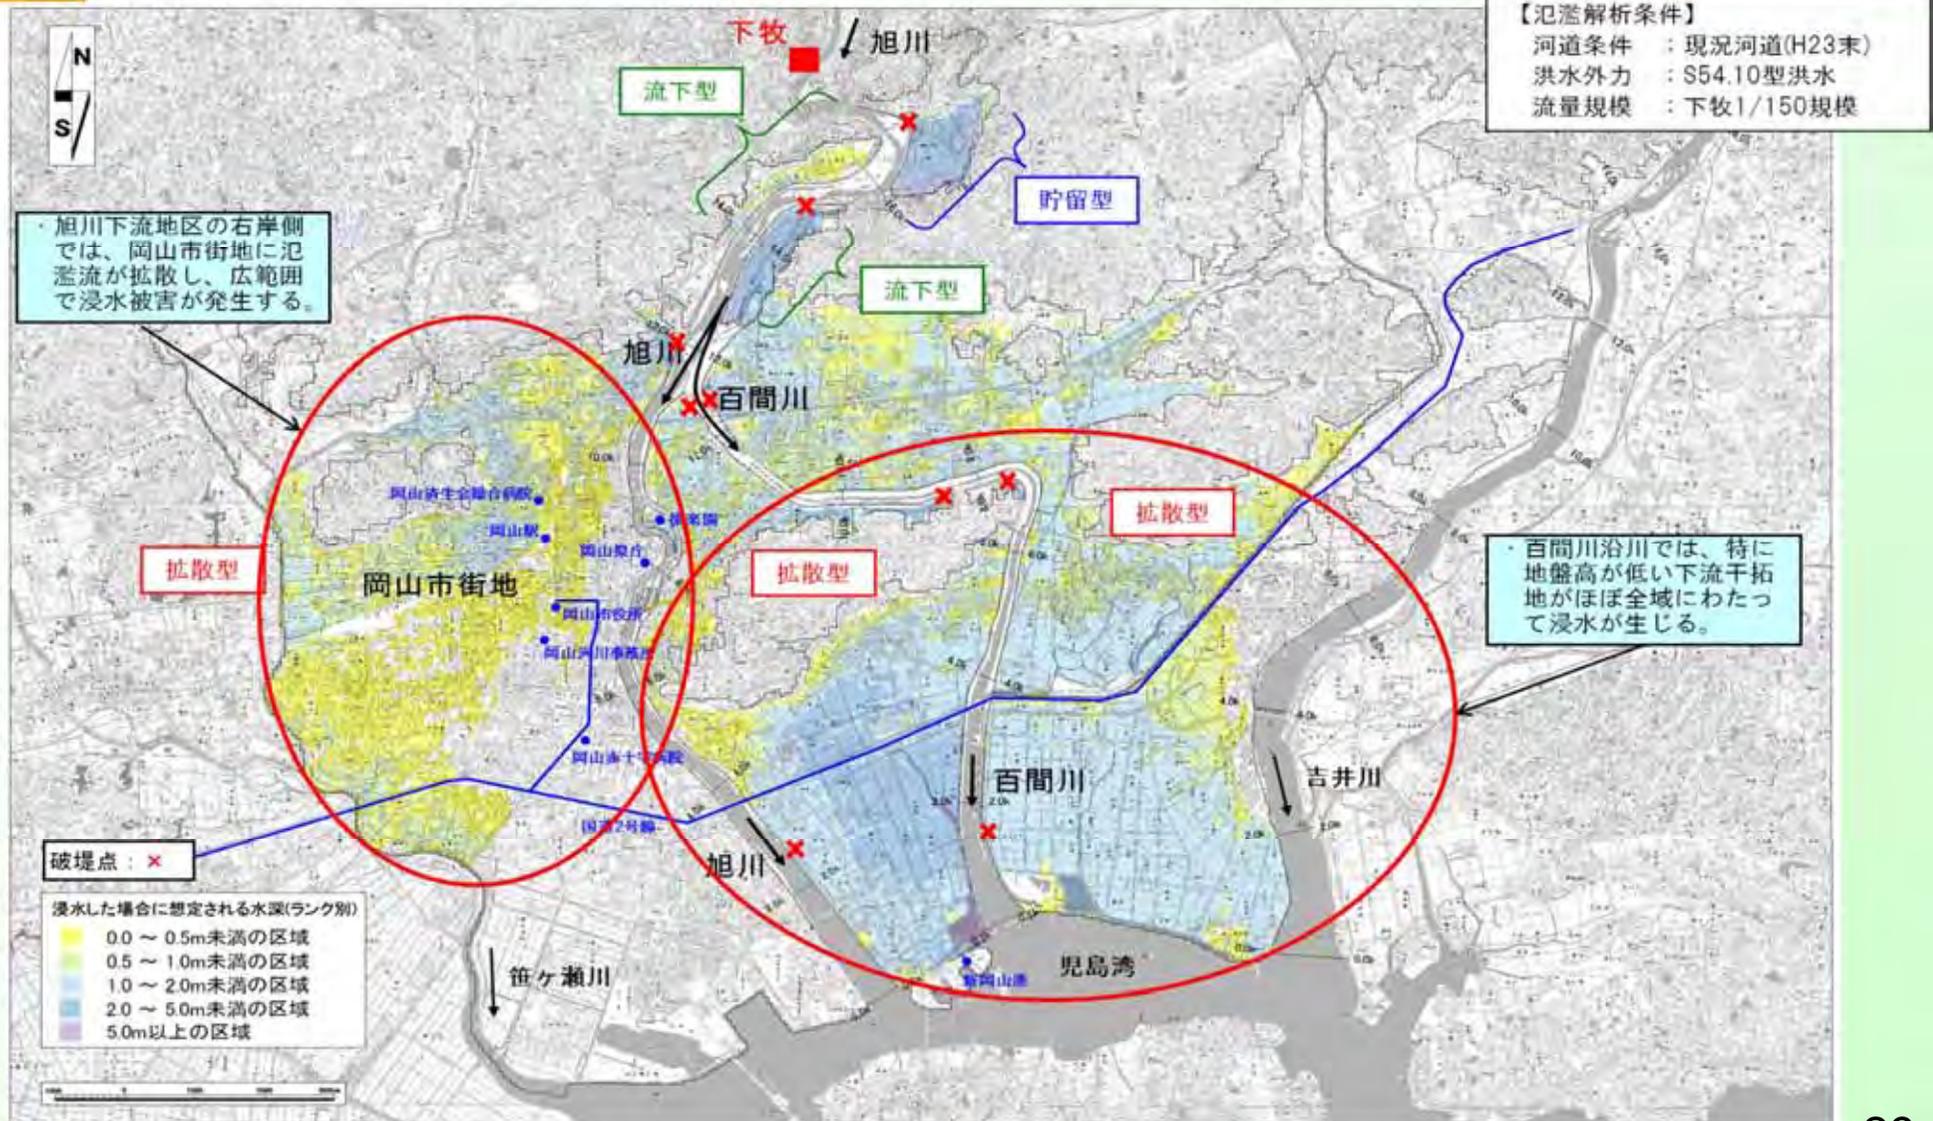
氾濫解析結果

分流部付近より下流は、拡散型の氾濫形態であり、一度破堤すると甚大な被害が発生する恐れがある。

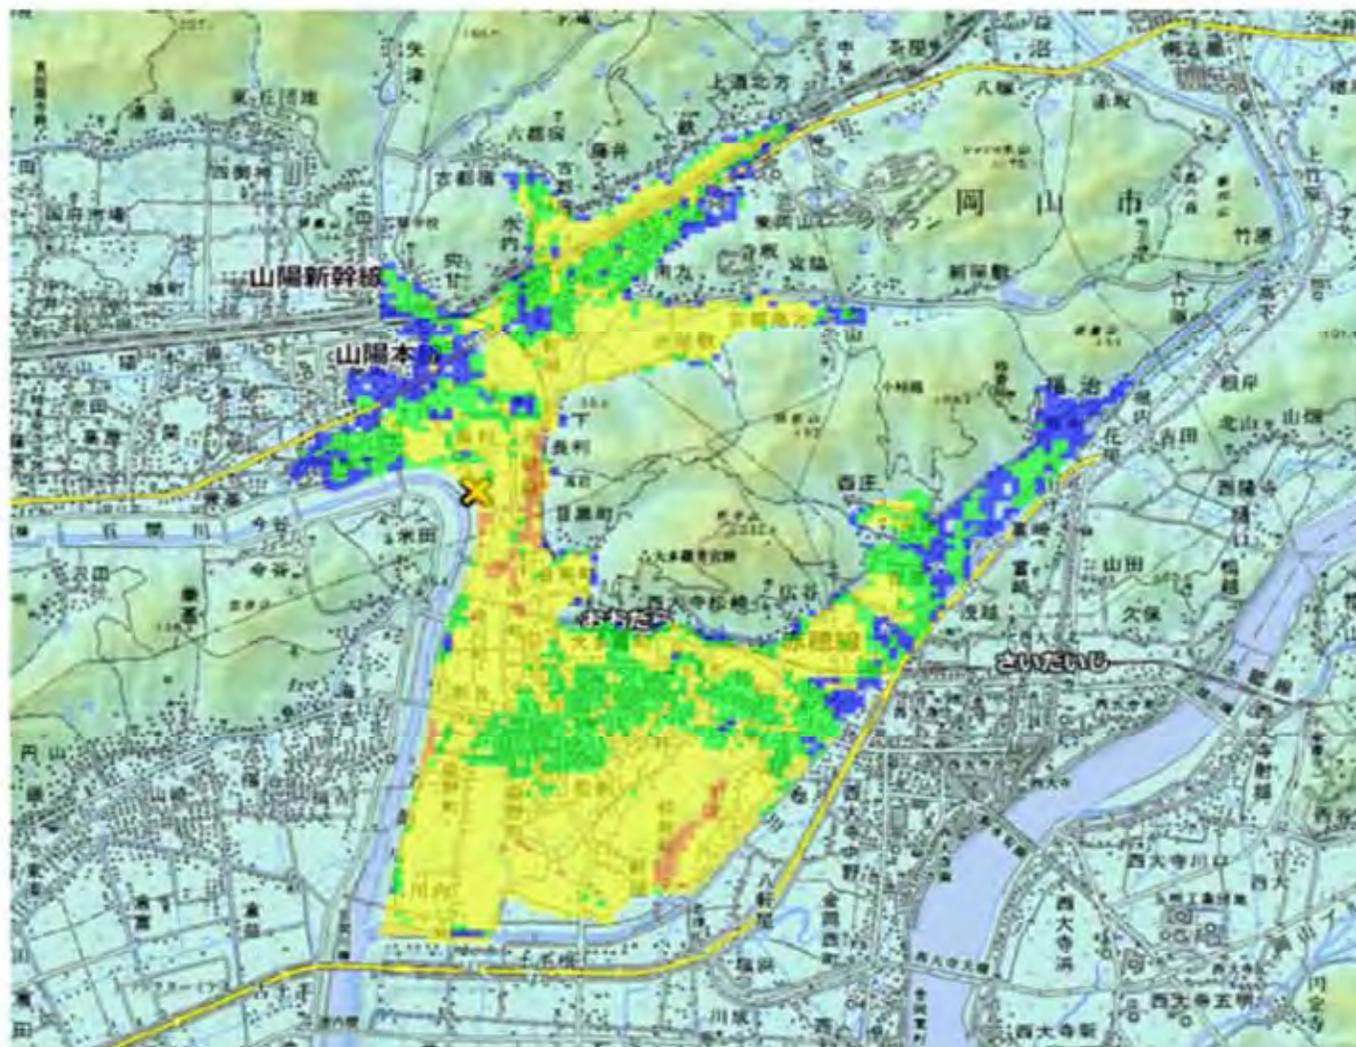
百間川左岸7.2km(岡山市中区米田地先)

百間川
7.2km 左

×印が観測点です

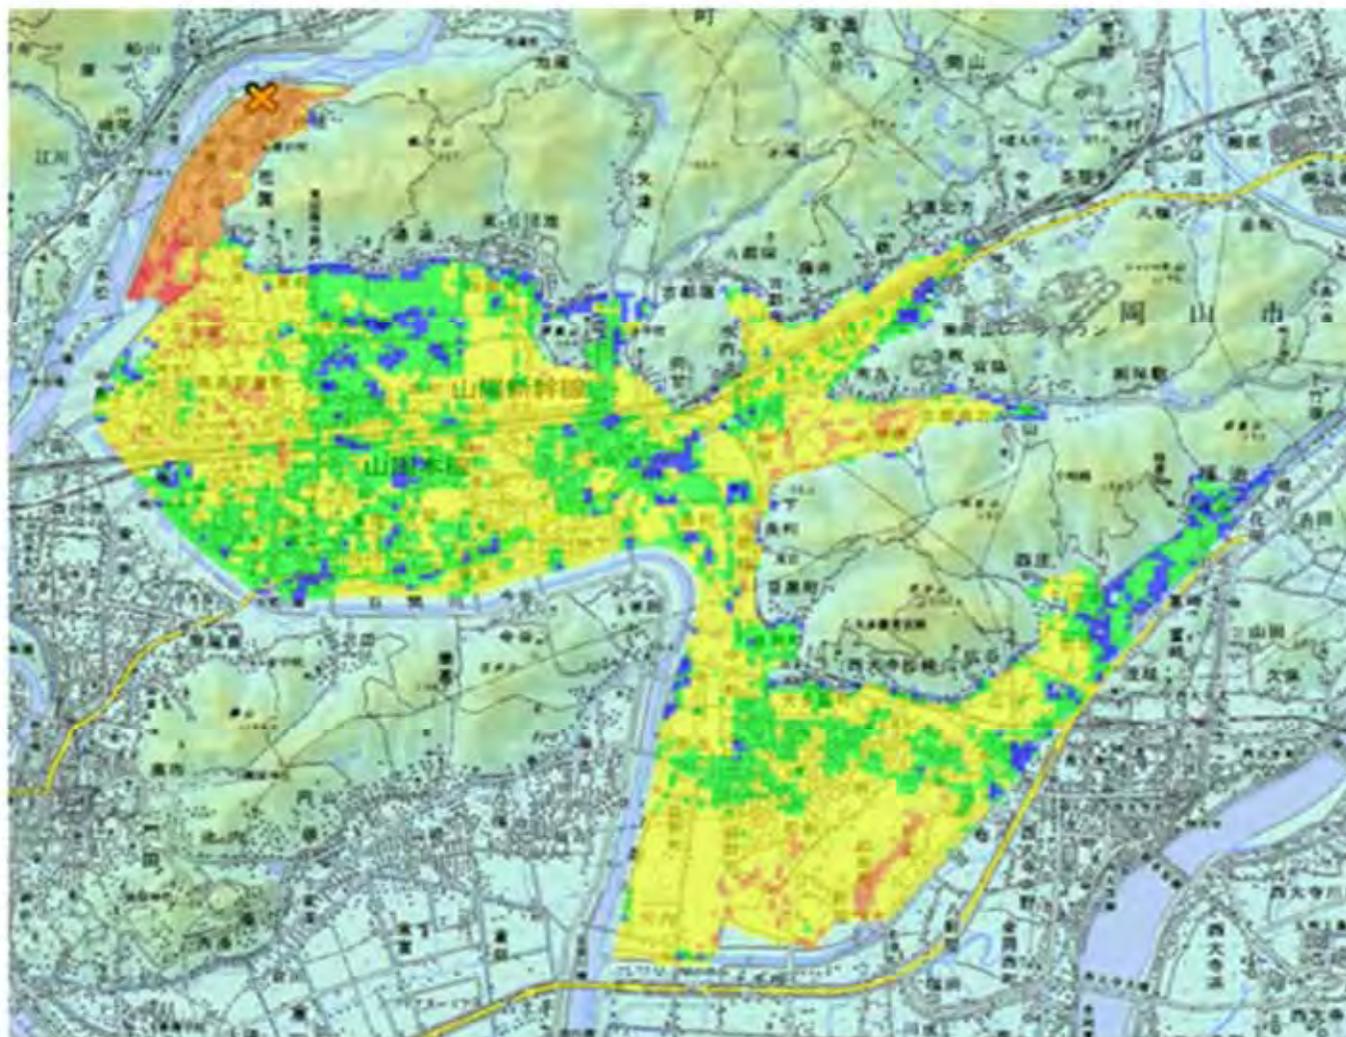
旭川左岸14.8km(岡山市北区中原地先)

旭川
14.8km 左
×印が破壊点です

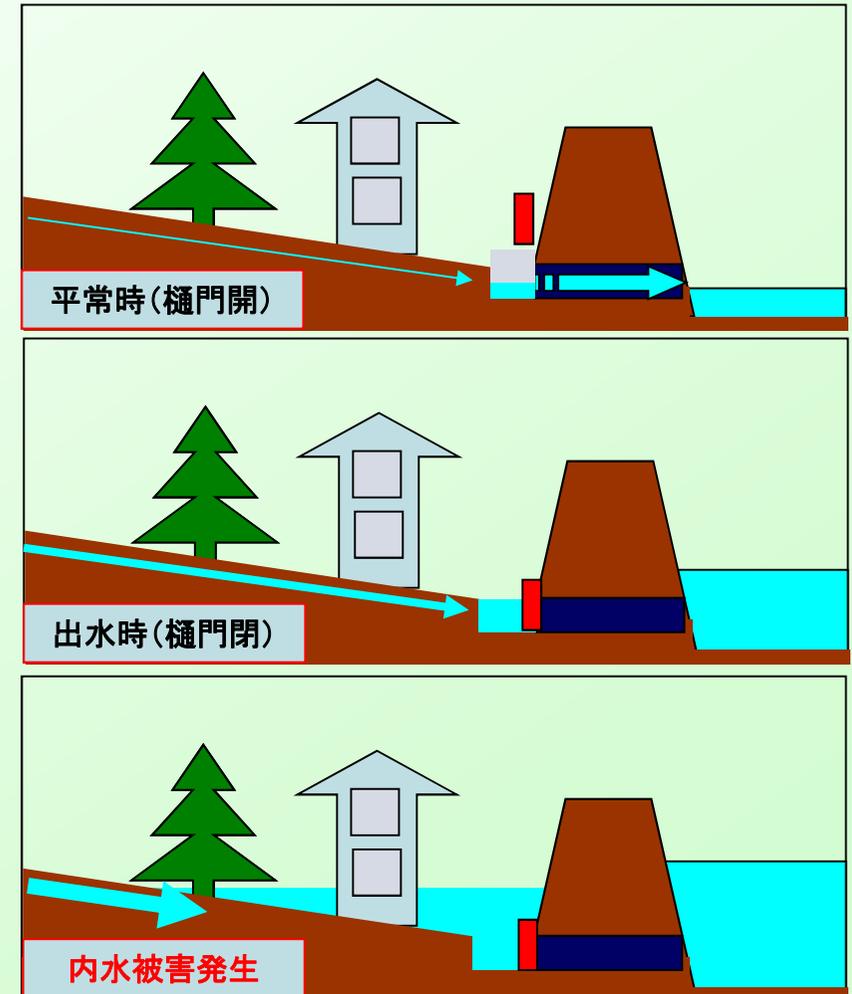
内水のメカニズム

内水はん濫が発生し、百間川に合流する庄内川流域において3,503戸が浸水した。

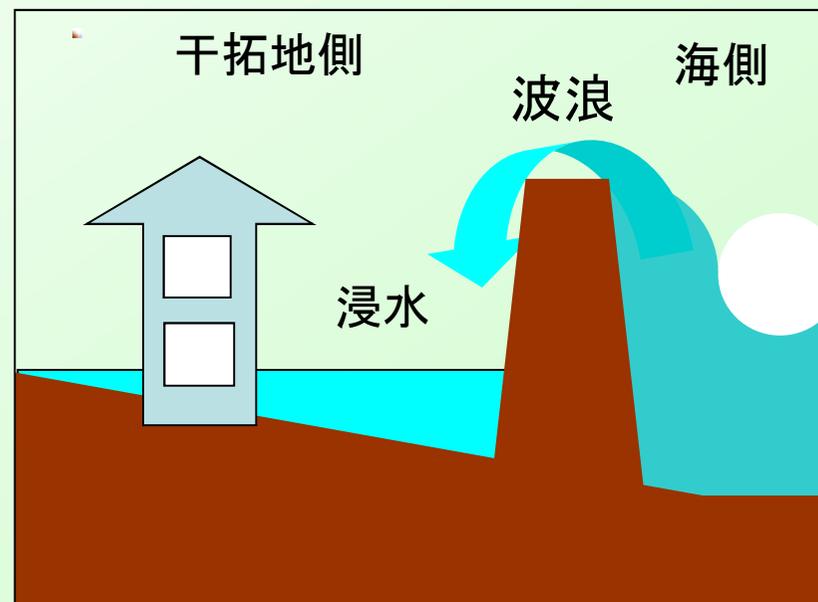
高潮の越波による 浸水のメカニズム

岡山三川の河口ではともに潮位が上昇し、観測開始以来もっとも高い潮位を観測。住宅への浸水被害や堤防の法崩れなどが発生。

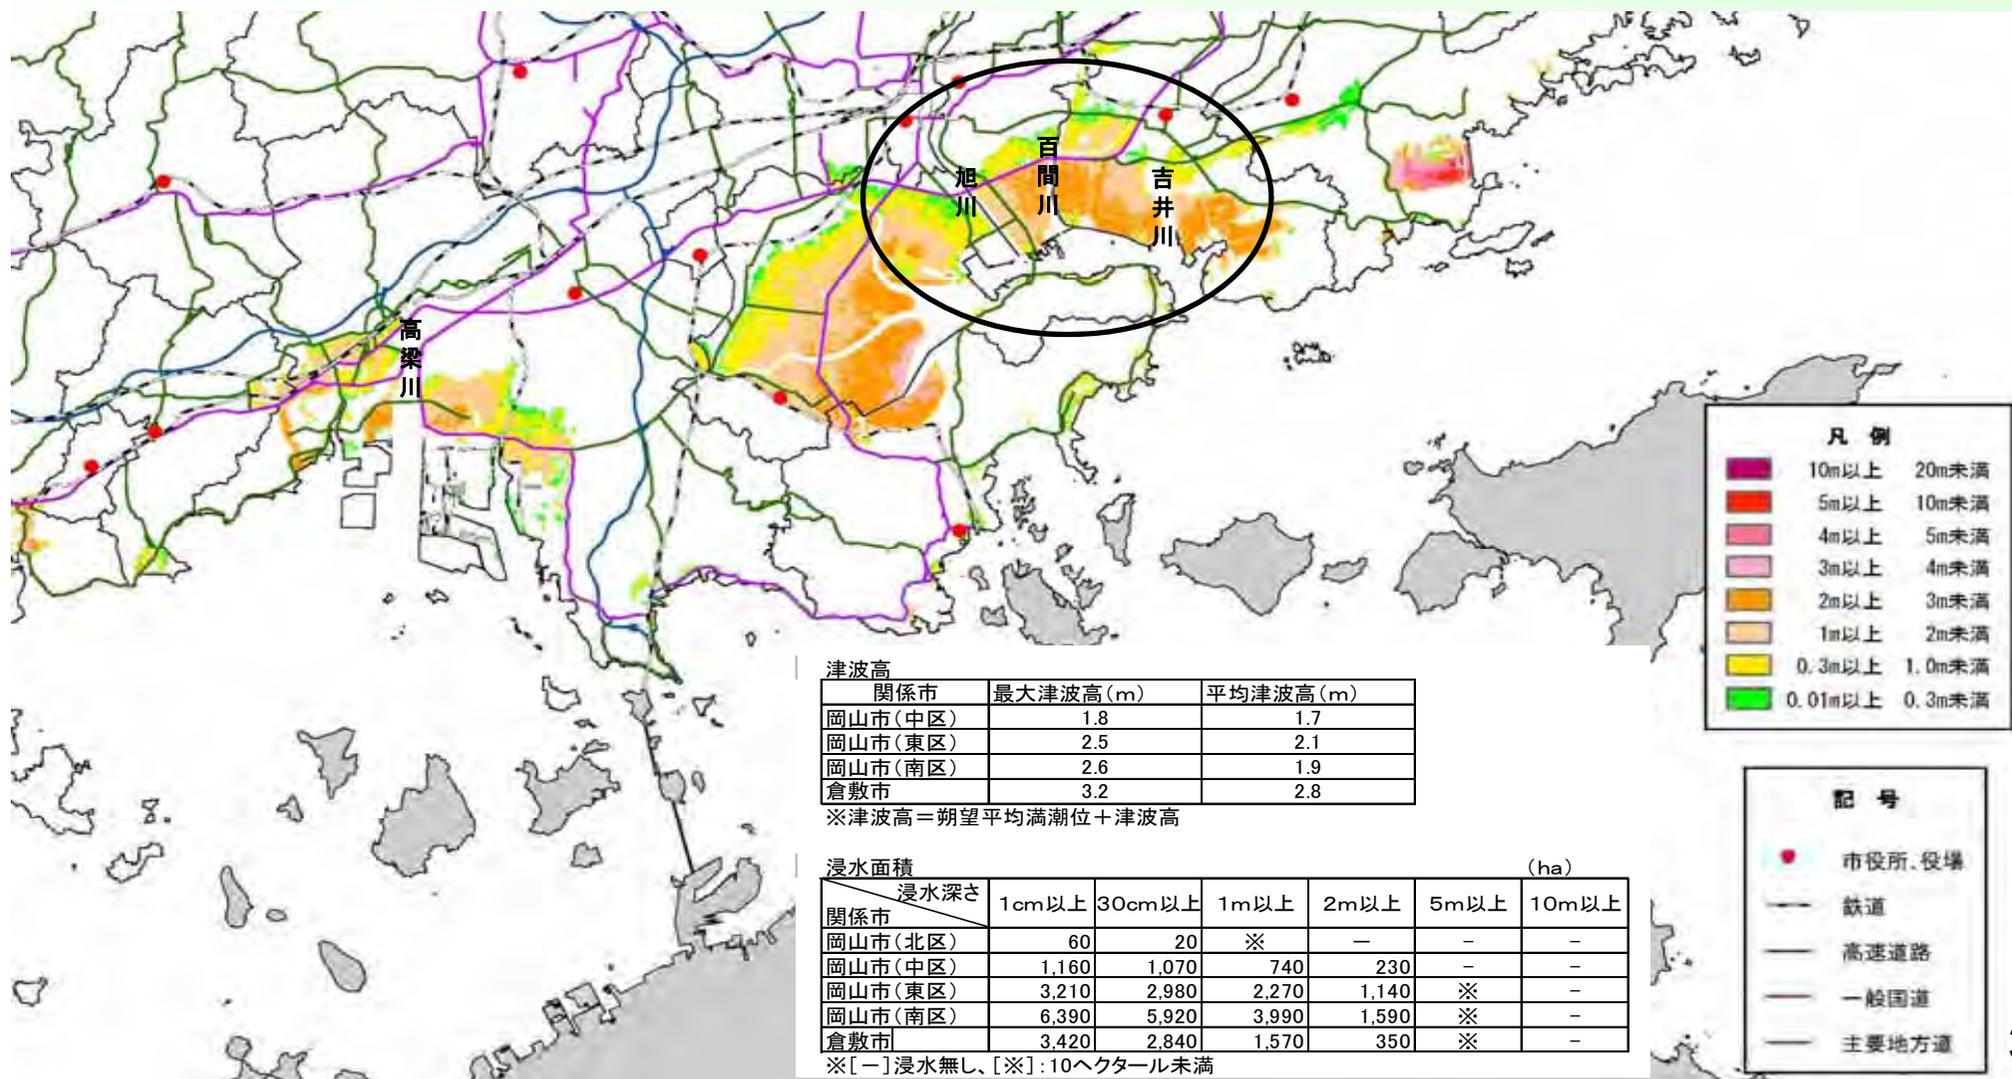
平成24年8月に公表された南海トラフ巨大地震による津波高及び浸水区域等の推計を受け、岡山県により津波浸水区域図(H25.3公表)を作成。

この津波浸水想定図は、最大クラスの津波が悪条件下で発生した場合に想定される浸水の区域及び水深を示す。

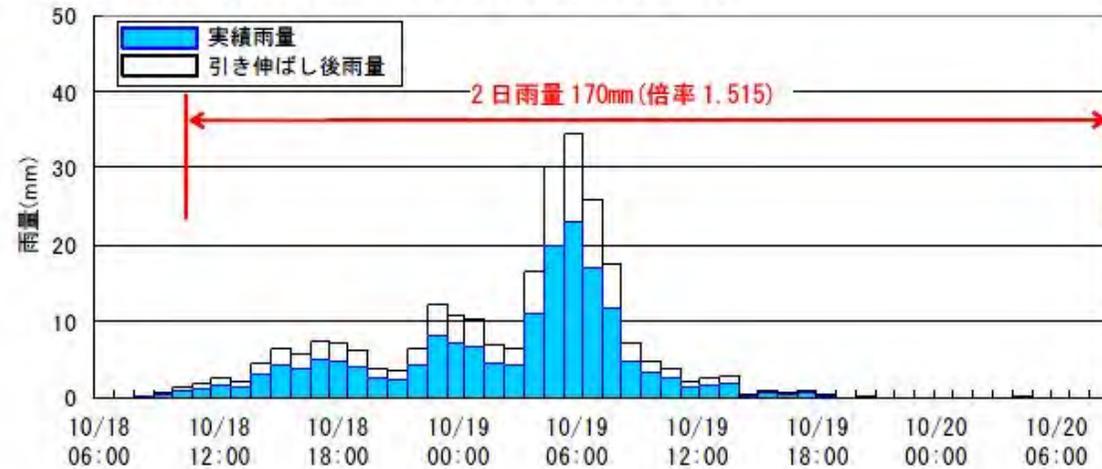
○ 実績降雨群の計画降雨群への引伸ばし (257mm/2日)

・昭和54年洪水の2日間雨量を昭和47年洪水の2日間雨量268.7 mmを参考にして引伸ばし

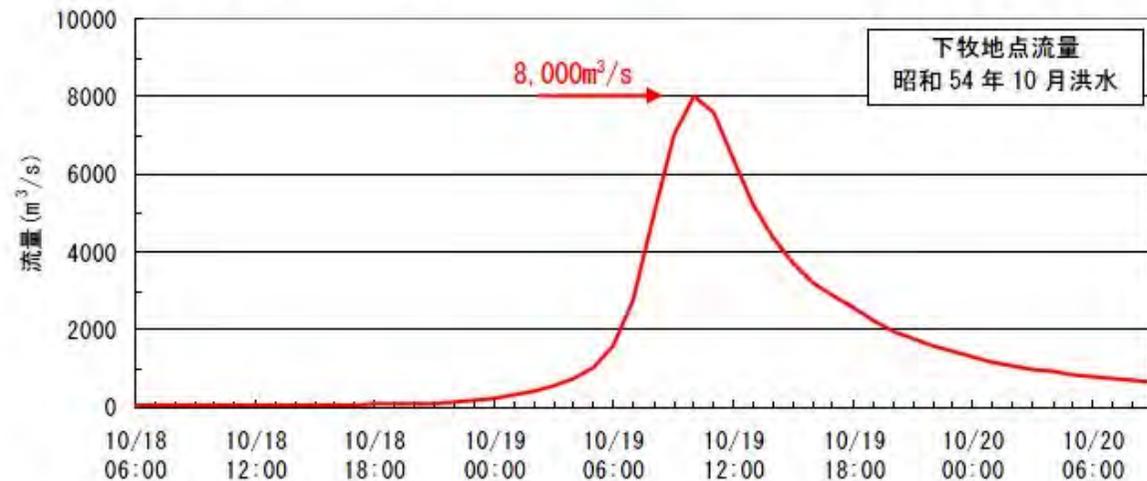
○ ハイドログラフへの変換

・基準地点下牧での基本高水のピーク流量8000m³/s

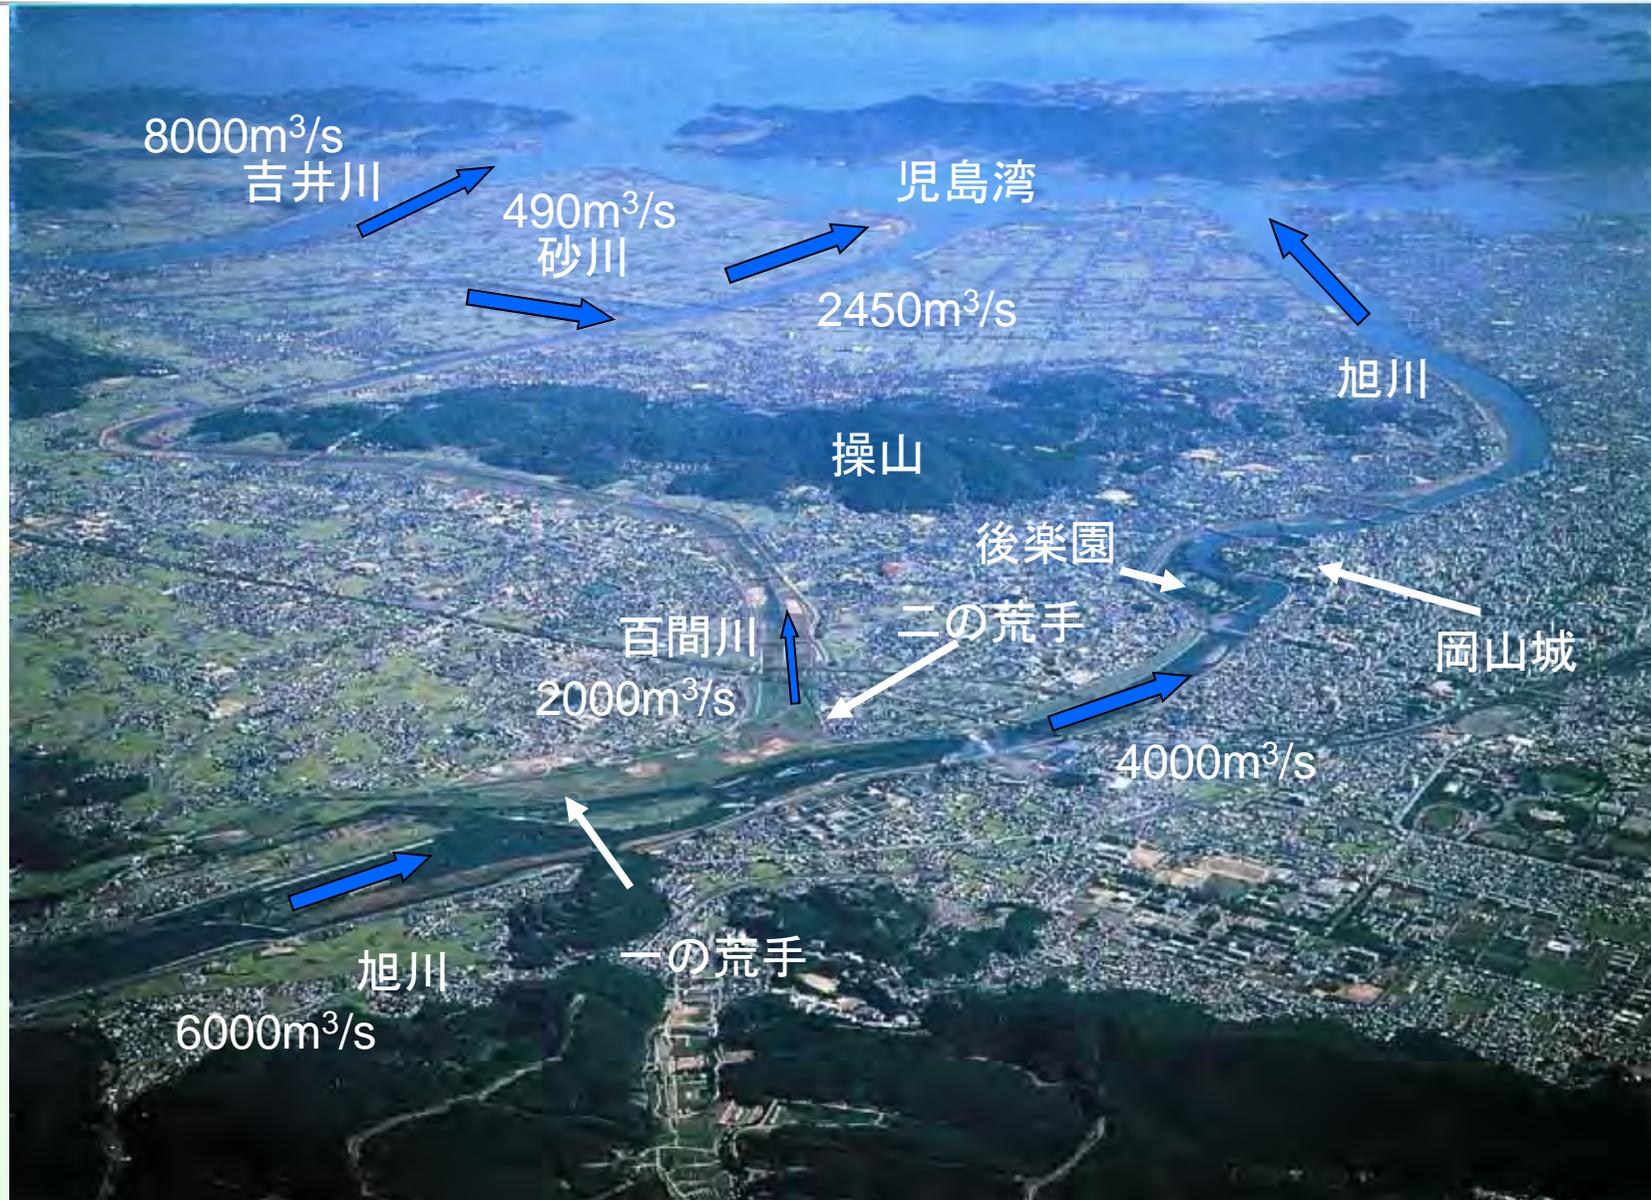
流量配分(河川整備基本方針) (平成20年1月28日策定)

工事実施基本計画策定後に計画を変更するような出水は発生しておらず、流量データによる確率(1/150相当)からの検討、既往洪水からの検討等を総合的に検討し、基本方針においても既定計画と同様に下牧地点における基本高水のピーク流量を8,000m³/sと設定。

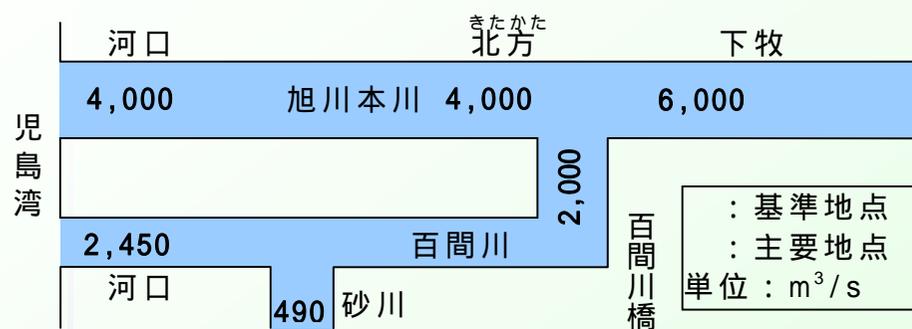
流量配分図

- ・百間川への適正な分流のため分流部の改築が必要
- ・河道の対応で不足する流量については、既設ダム(湯原ダム、旭川ダム)の有効活用により対応
