鬼怒川堤防決壊による 災害対応等について

国土交通省 中国地方整備局
平成28年2月

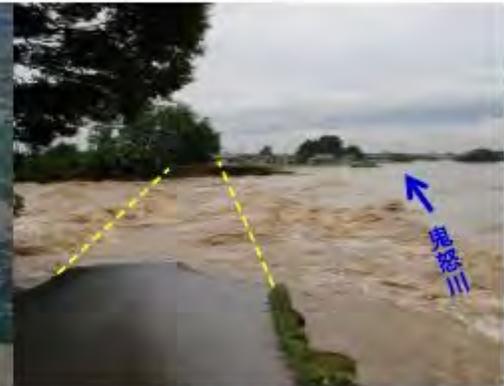
- 9月10日12時50分に常総市三坂町地先(左岸21k付近)で、堤防が約200m決壊。
- 決壊箇所周辺では、氾濫流により多くの家屋が流出。

被災状況(全景写真)

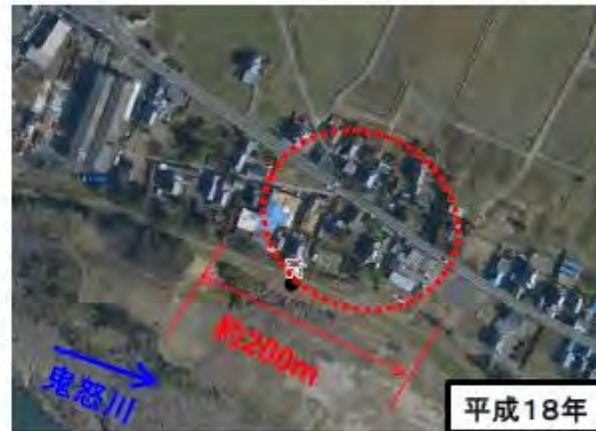
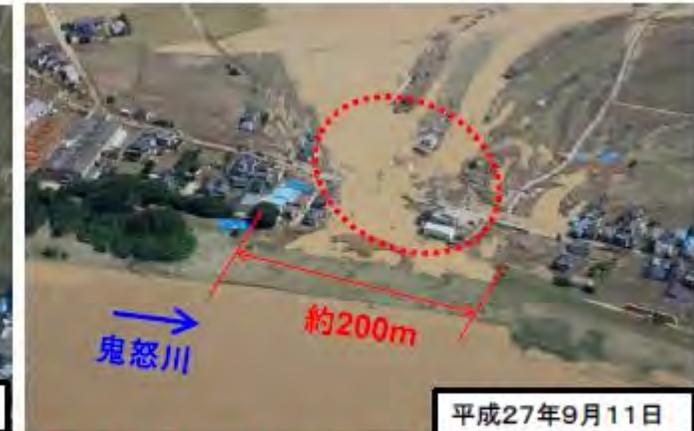
被災状況(拡大写真)

- 平成27年9月10日 12時50分 堤防決壊
- 決壊幅 約200m

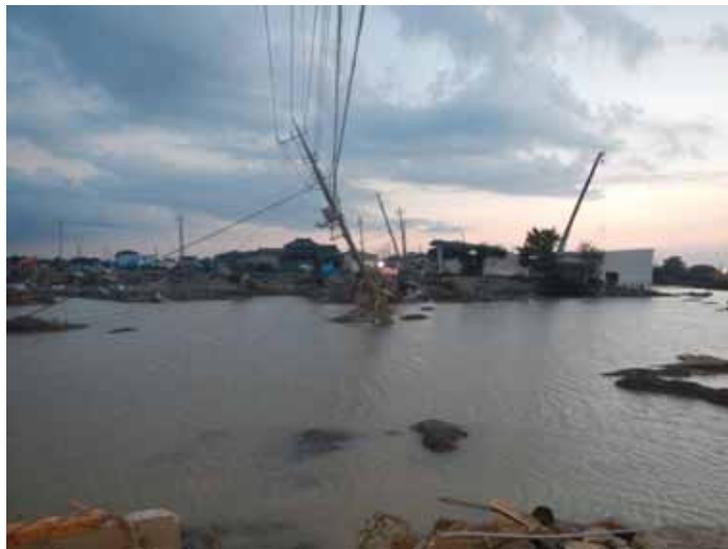
破堤地点の道路の寸断

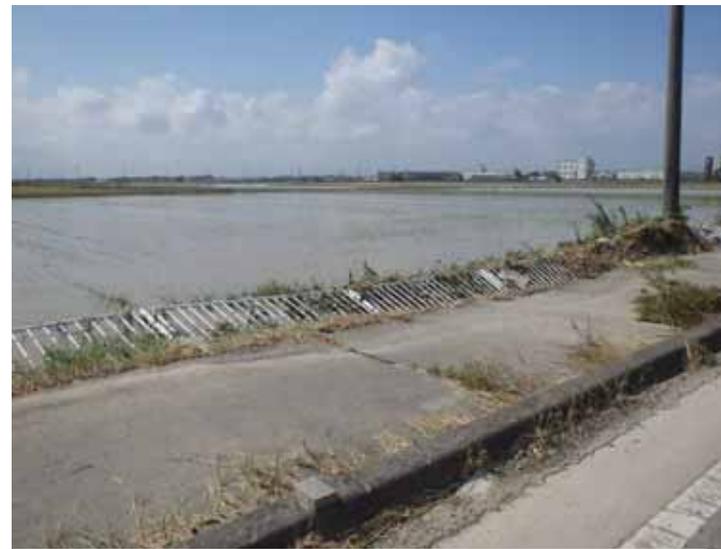
ガイドレールの倒壊

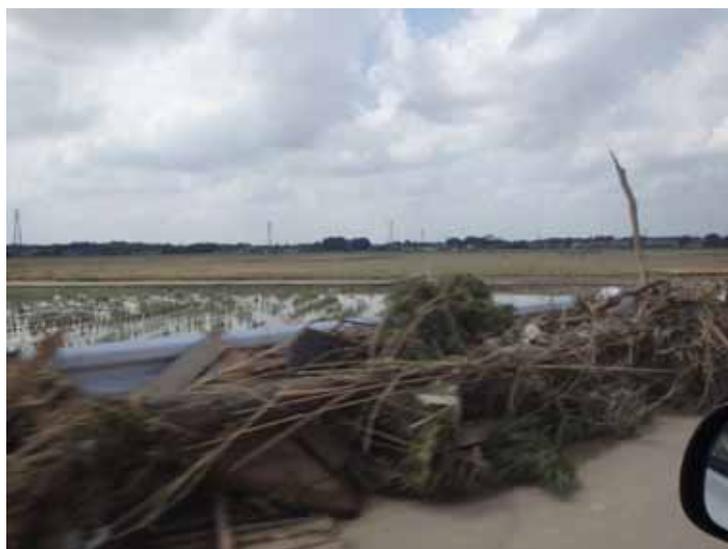
国道沿いのガードレールによる
大量のゴミの捕捉

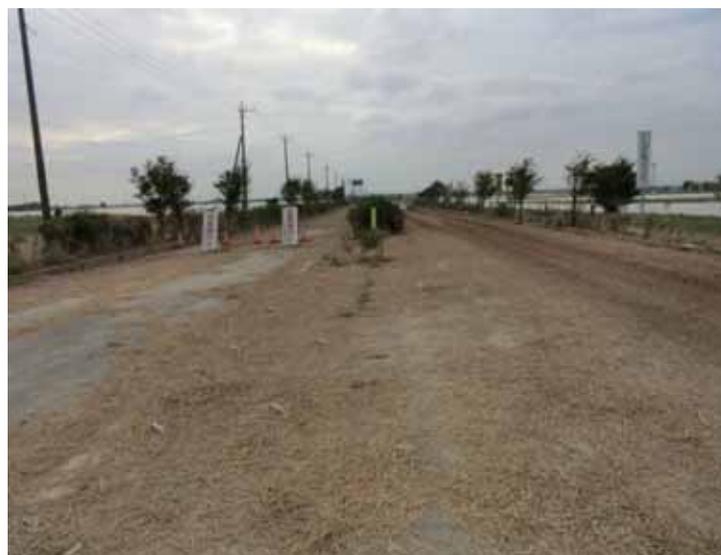
国道路面の堆積した大量のゴミ

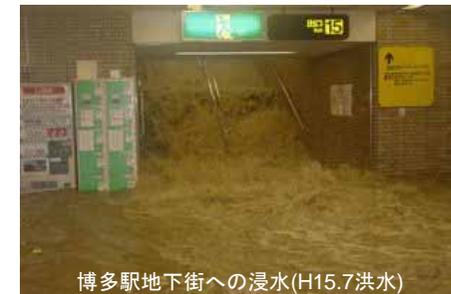
博多駅地下街への浸水(H15.7洪水)

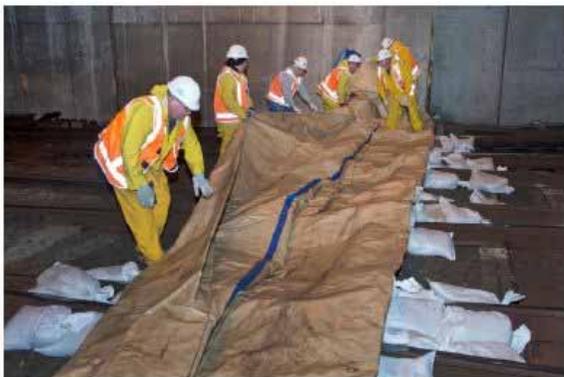
水囊の敷設している状況

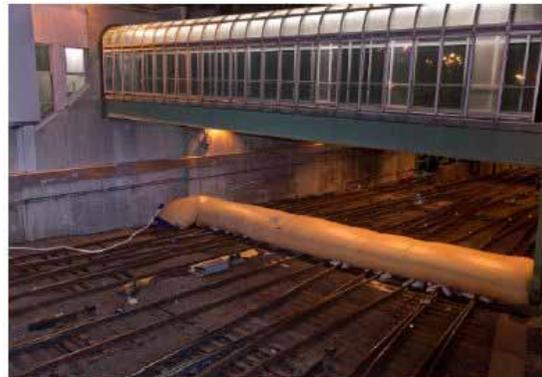
水囊の設置状況

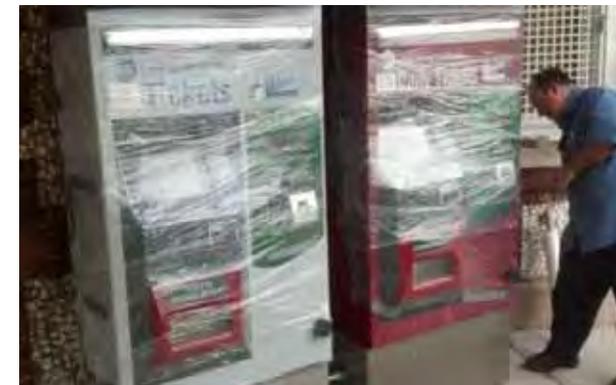
券売機にシュリンク包装で覆った状況

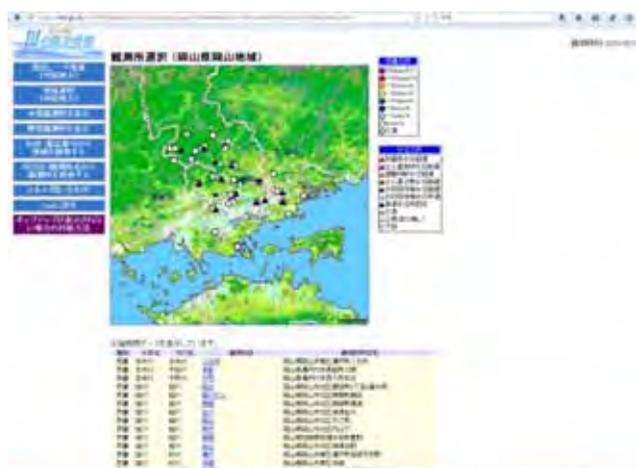
「川の防災情報」画面一例
雨量観測所や水位観測所位置が視覚的に分かりやすいように配置。

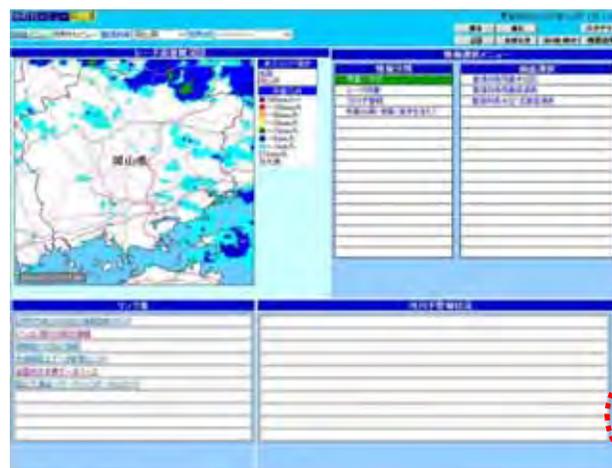
「市町村向け川の防災情報」画面一例
市町村ごとに関係する雨量や水位観測所情報を閲覧する事が可能。

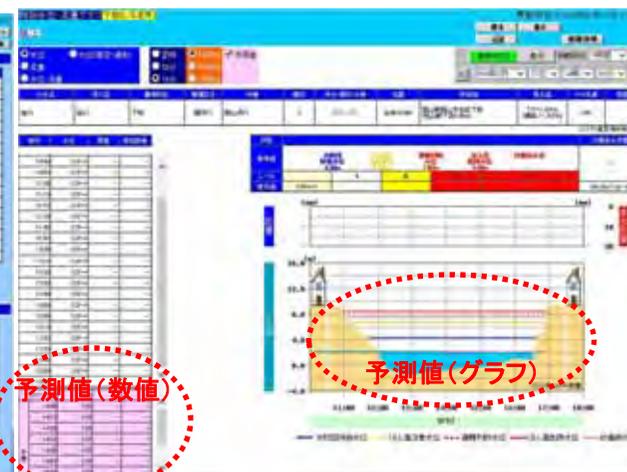
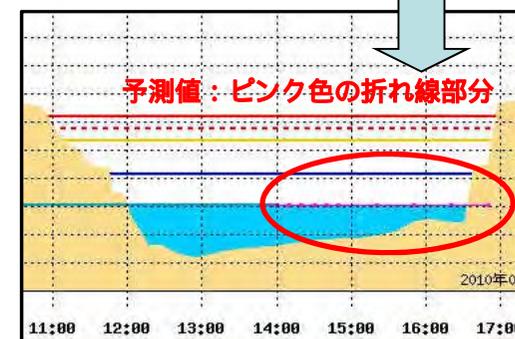
「市町村向け川の防災情報」での水位予測値提供
市町村向けに3時間先までの水位予測値を提供

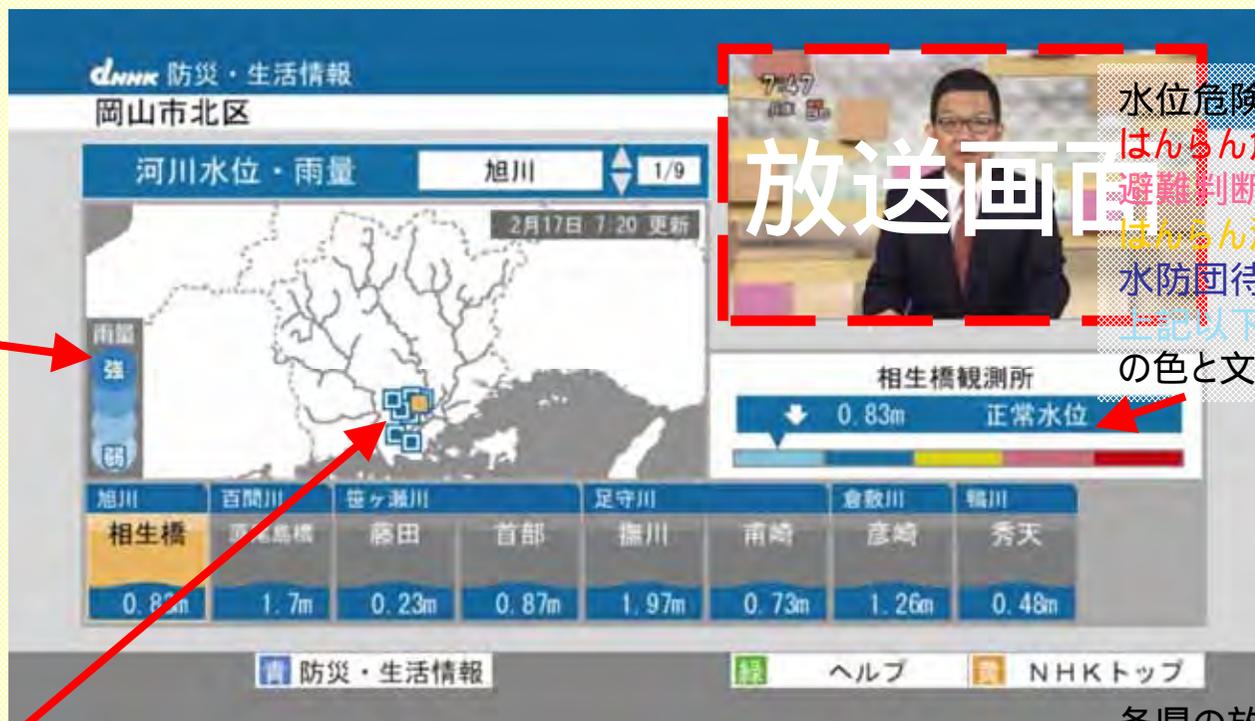
放送画面

雨量観測所は、地図上の円で位置を表示。濃淡で雨の強さを表示。「1時間雨量」の数値で、表示の色(4段階)を変えている。

- 30mm以上
- 15mm以上、30mm未満
- 4mm以上、15mm未満
- 1mm以上、4mm未満
- 1mm未満(表示無し)

水位危険度は、
 はんらん危険水位
 避難判断水位
 はんらん注意水位
 水防団待機水位
 上記以下(正常水位)
 の色と文字で表示。

水位観測所は、地図上の四角で位置を表示。

選択した観測所は四角が点滅し、下部の詳細情報と現在の水位危険度レベルを表示。

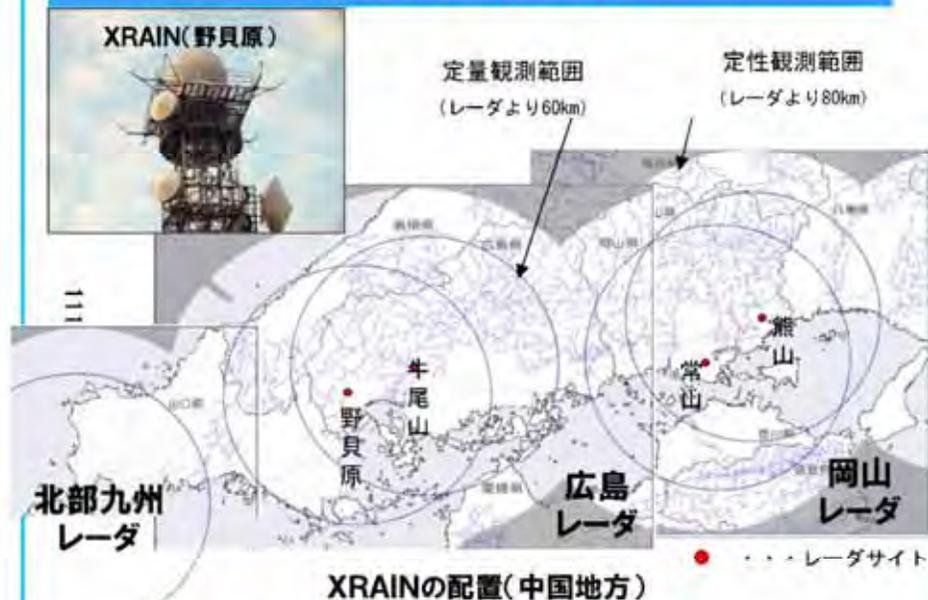
Cバンドレーダ網による観測とあわせて、局地的豪雨の発生頻度の高い都市域等にXRAINを導入し、降雨の実況監視を強化

250mメッシュで局地的豪雨の状況を詳細かつ的確に監視

10~20分間で急速に発達する豪雨に対し、1分程度毎に最新情報を提供、河川管理に活用

※Cバンドレーダ(波長5cm程度)は広域的な降雨観測に適するのに対し、Xバンドレーダ(波長3cm程度)は観測可能エリアは小さいものの局所的な豪雨をリアルタイムに高精度で観測することが可能。

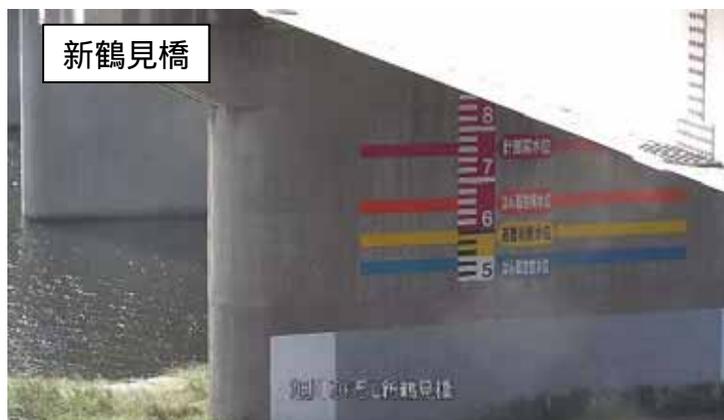
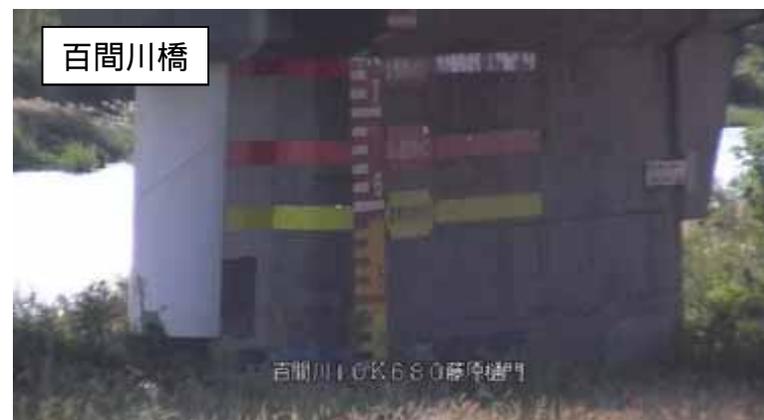
沿川住民及び関係機関へ水位情報を的確に提供する観点から危険箇所近傍の構造物等へ基準水位を表示

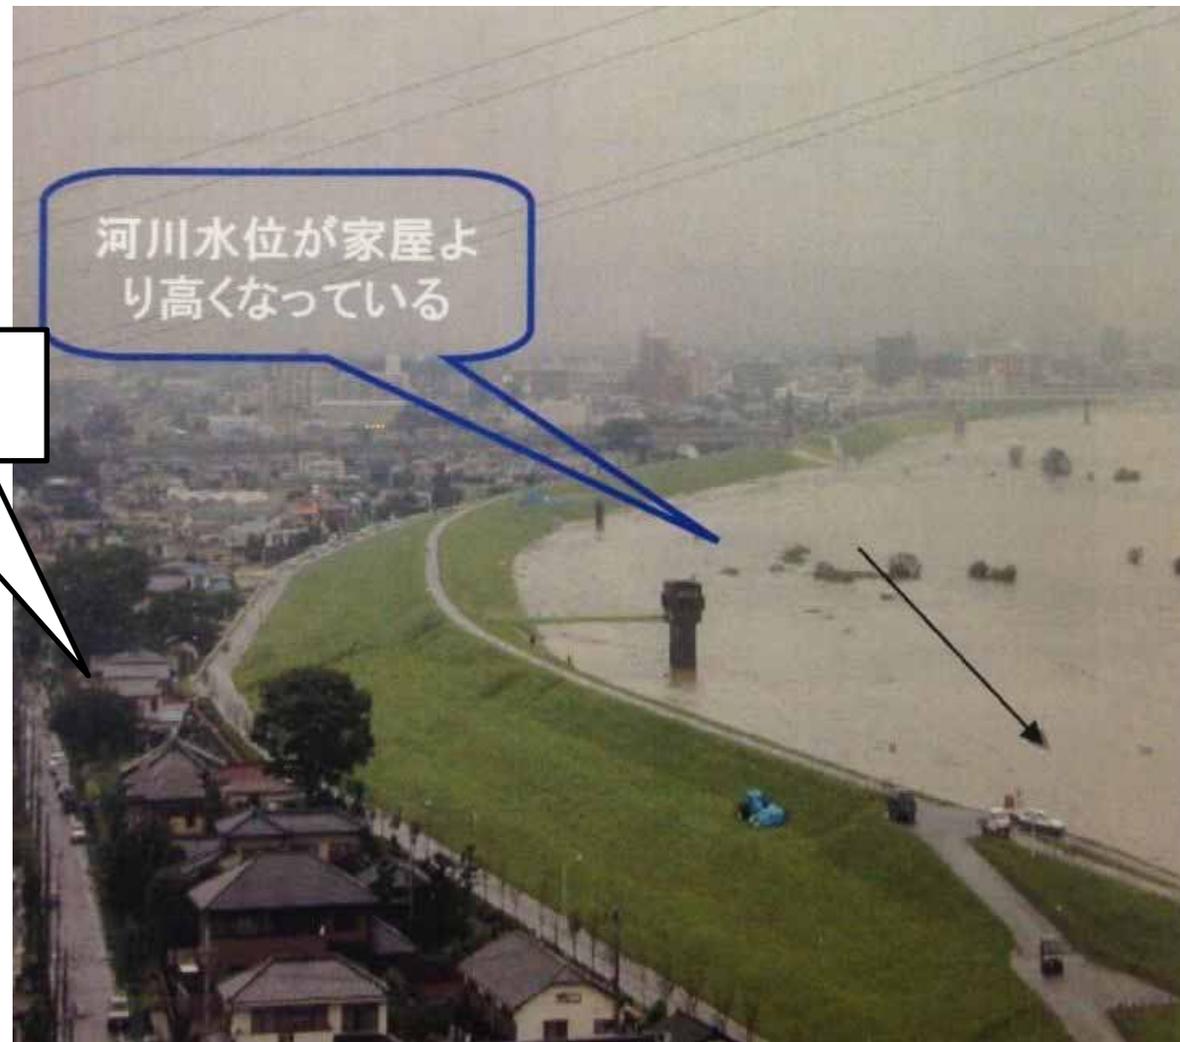
河川水位が家屋より高くなっている
