吉井川水系自然再生計画(素案)

<参考資料>

令和7年10月9日

国土交通省 中国地方整備局
岡山河川事務所

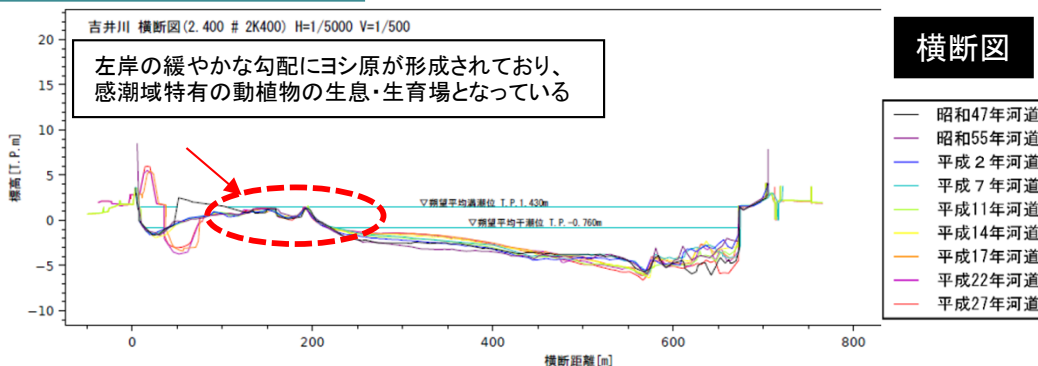
吉井川河口部の河川環境

- 吉井川河口部には、水系最大規模のヨシ原である「乙子のヨシ原」があり、その上流に干潟が形成されている。この干潟・ヨシ原は感潮域特有の多種多様な動植物の生息・生育環境として重要な役割を果たしている。
- 吉井川下流部には、XXXXXXXXXX魚類が生息し、早瀬にアユの産卵場がみられる。川沿いの砂州上には低・中荳草地、ワンド・たまり、自然裸地がみられ、湿生植物の重要種、魚類、鳥類の重要種が多数確認されている。

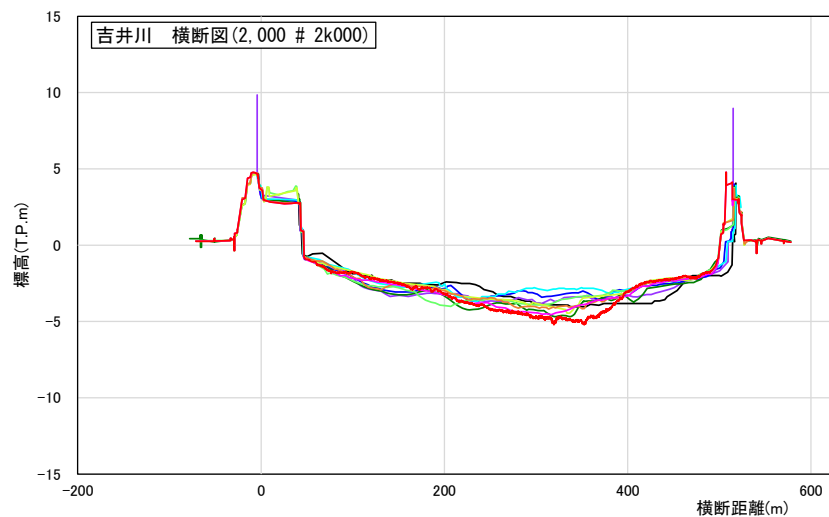
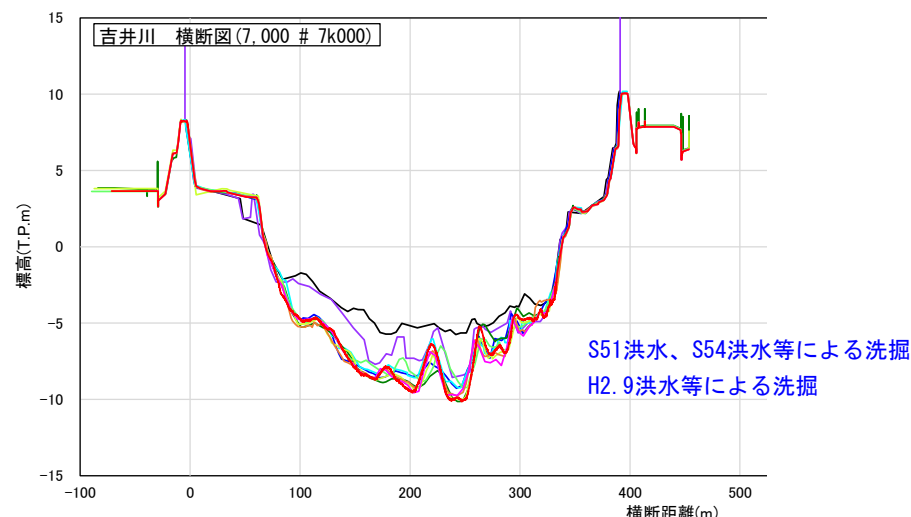
滞筋位置の経年変化

- 定期縦断測量結果に基づく滞筋位置の変化傾向を整理した。
- 滞筋については、吉井川0.0k及び1.0k付近の河口部で平成30年7月洪水等に伴い若干移動、吉井川6.0k付近で鴨越堰改修(昭和39年～42年)等に伴い若干移動しているが、それ以外の区間では大きな変化は見られない。
- 昭和47～平成2年までは鴨越堰(7.36k)下流において侵食傾向となっているが、平成2年以降、河床及び滞筋に大きな変化は見られない。

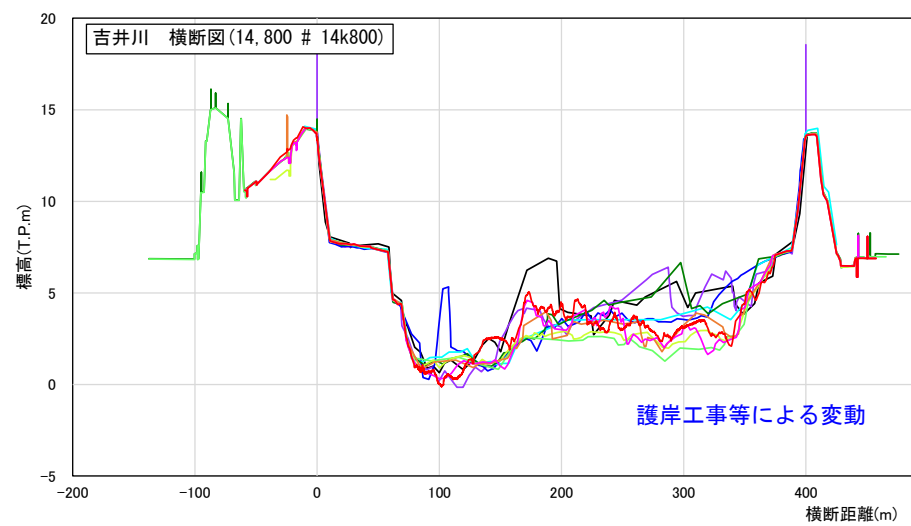
滞筋位置の経年変化

- 滞筋については吉井川17.6k付近で坂根堰建設(昭和48～昭和55年)等に伴い若干移動、吉井川19.0～19.4k付近の蛇行部で平成30年7月洪水等に伴い若干移動しているが、それ以外の区間では大きな変化が見られない。
- 昭和55年坂根堰建設に伴う堰統合により、昭和47年、昭和55年の河床から低下しているが、平成2年以降は変化は見られない。

平成30年7月洪水等により、平成31年(令和元年)に蛇行部で滞筋が変動

坂根堰建設(昭和55年)等により、昭和47年に滞筋が若干移動

昭和55年坂根堰建設工事の影響等により、昭和47年、昭和55年の河床から低下しているが、平成2年以降は変化が見られない

S48～S55坂根堰建設工事等による変動

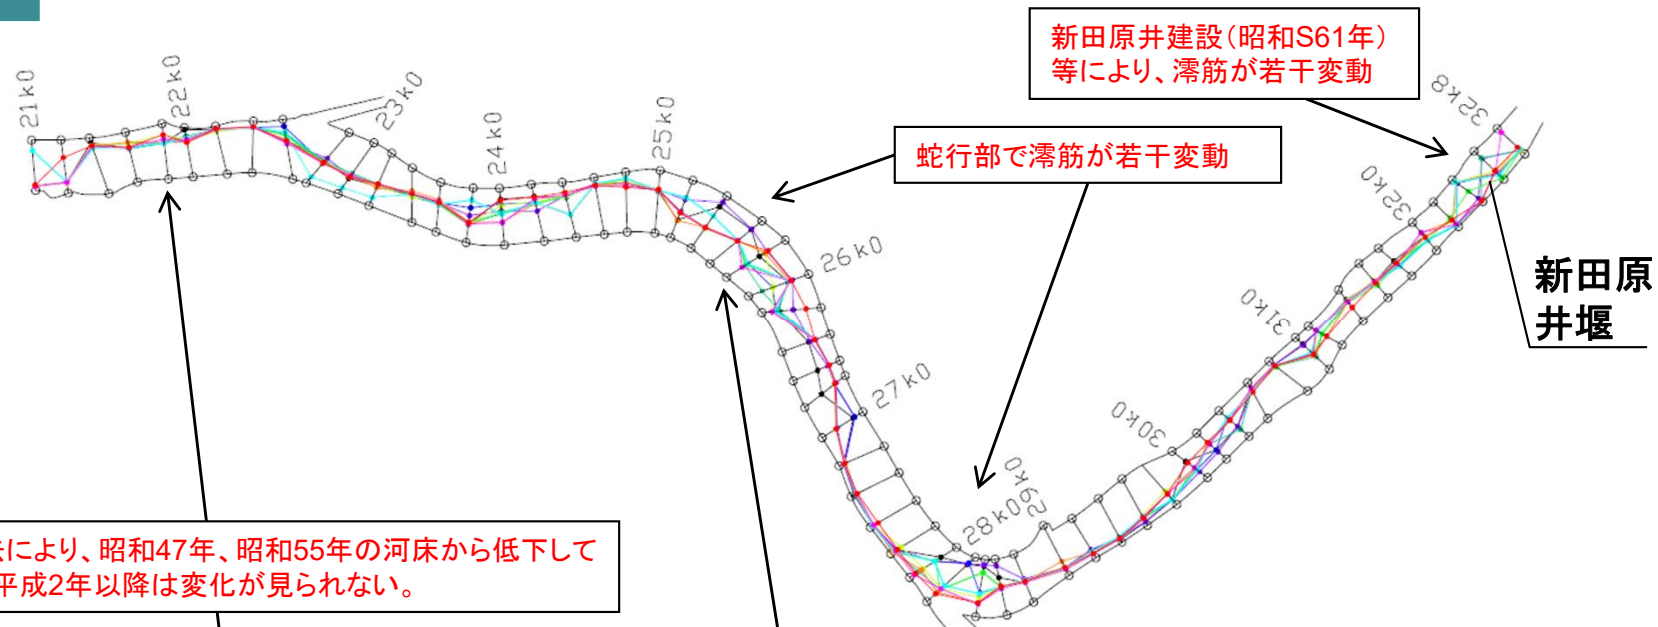
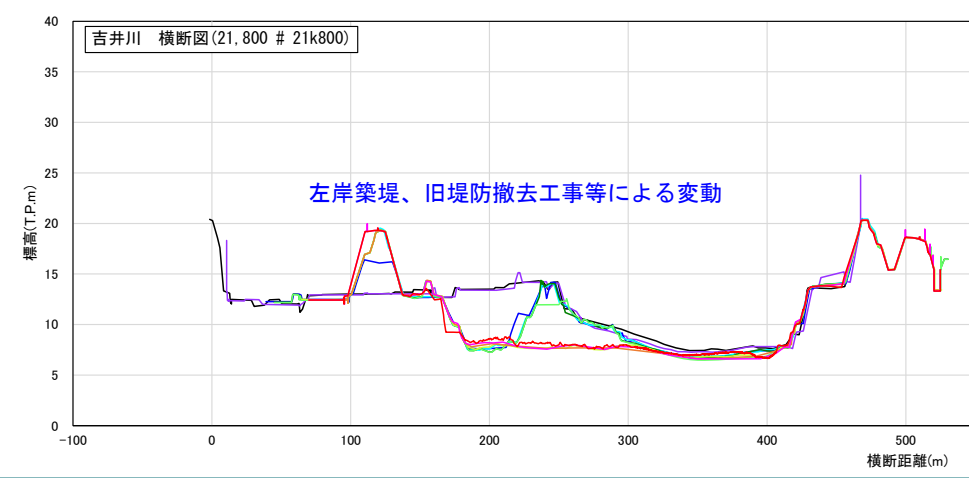
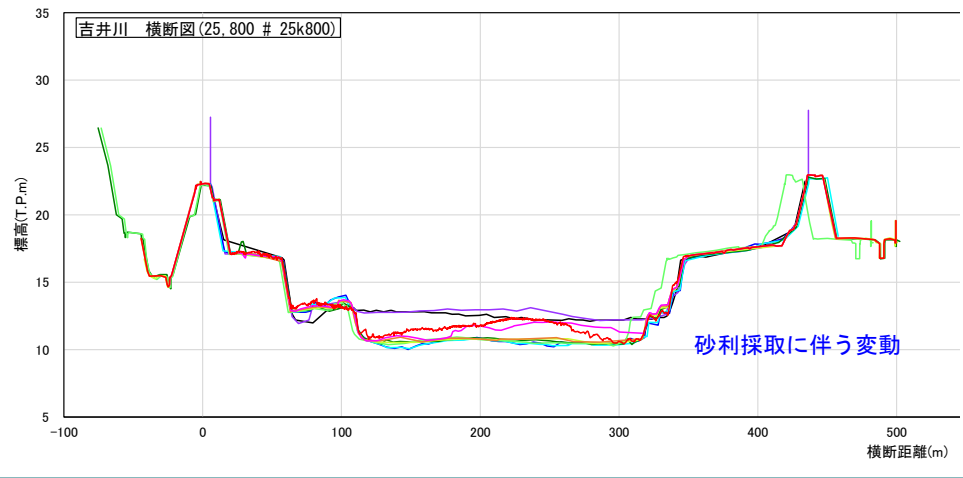
滞筋位置の経年変化

- 滞筋については、吉井川32.5k付近で新田原井堰建設(昭和55～昭和61年)等に伴い若干変動している。それ以外の区間では大きな変化が見られないが、7～23kまでの湛水区間に比べて、その上流(24k～)では25.5k付近及び28.0k付近の蛇行部で若干変動している。
- 旧堤撤去により、昭和47年、昭和55年の河床から低下しているが、平成2年以降は変化は見られない。

旧堤撤去により、昭和47年、昭和55年の河床から低下しているが、平成2年以降は変化が見られない。

新田原井建設(昭和S61年)等により、滞筋が若干変動

蛇行部で滞筋が若干変動

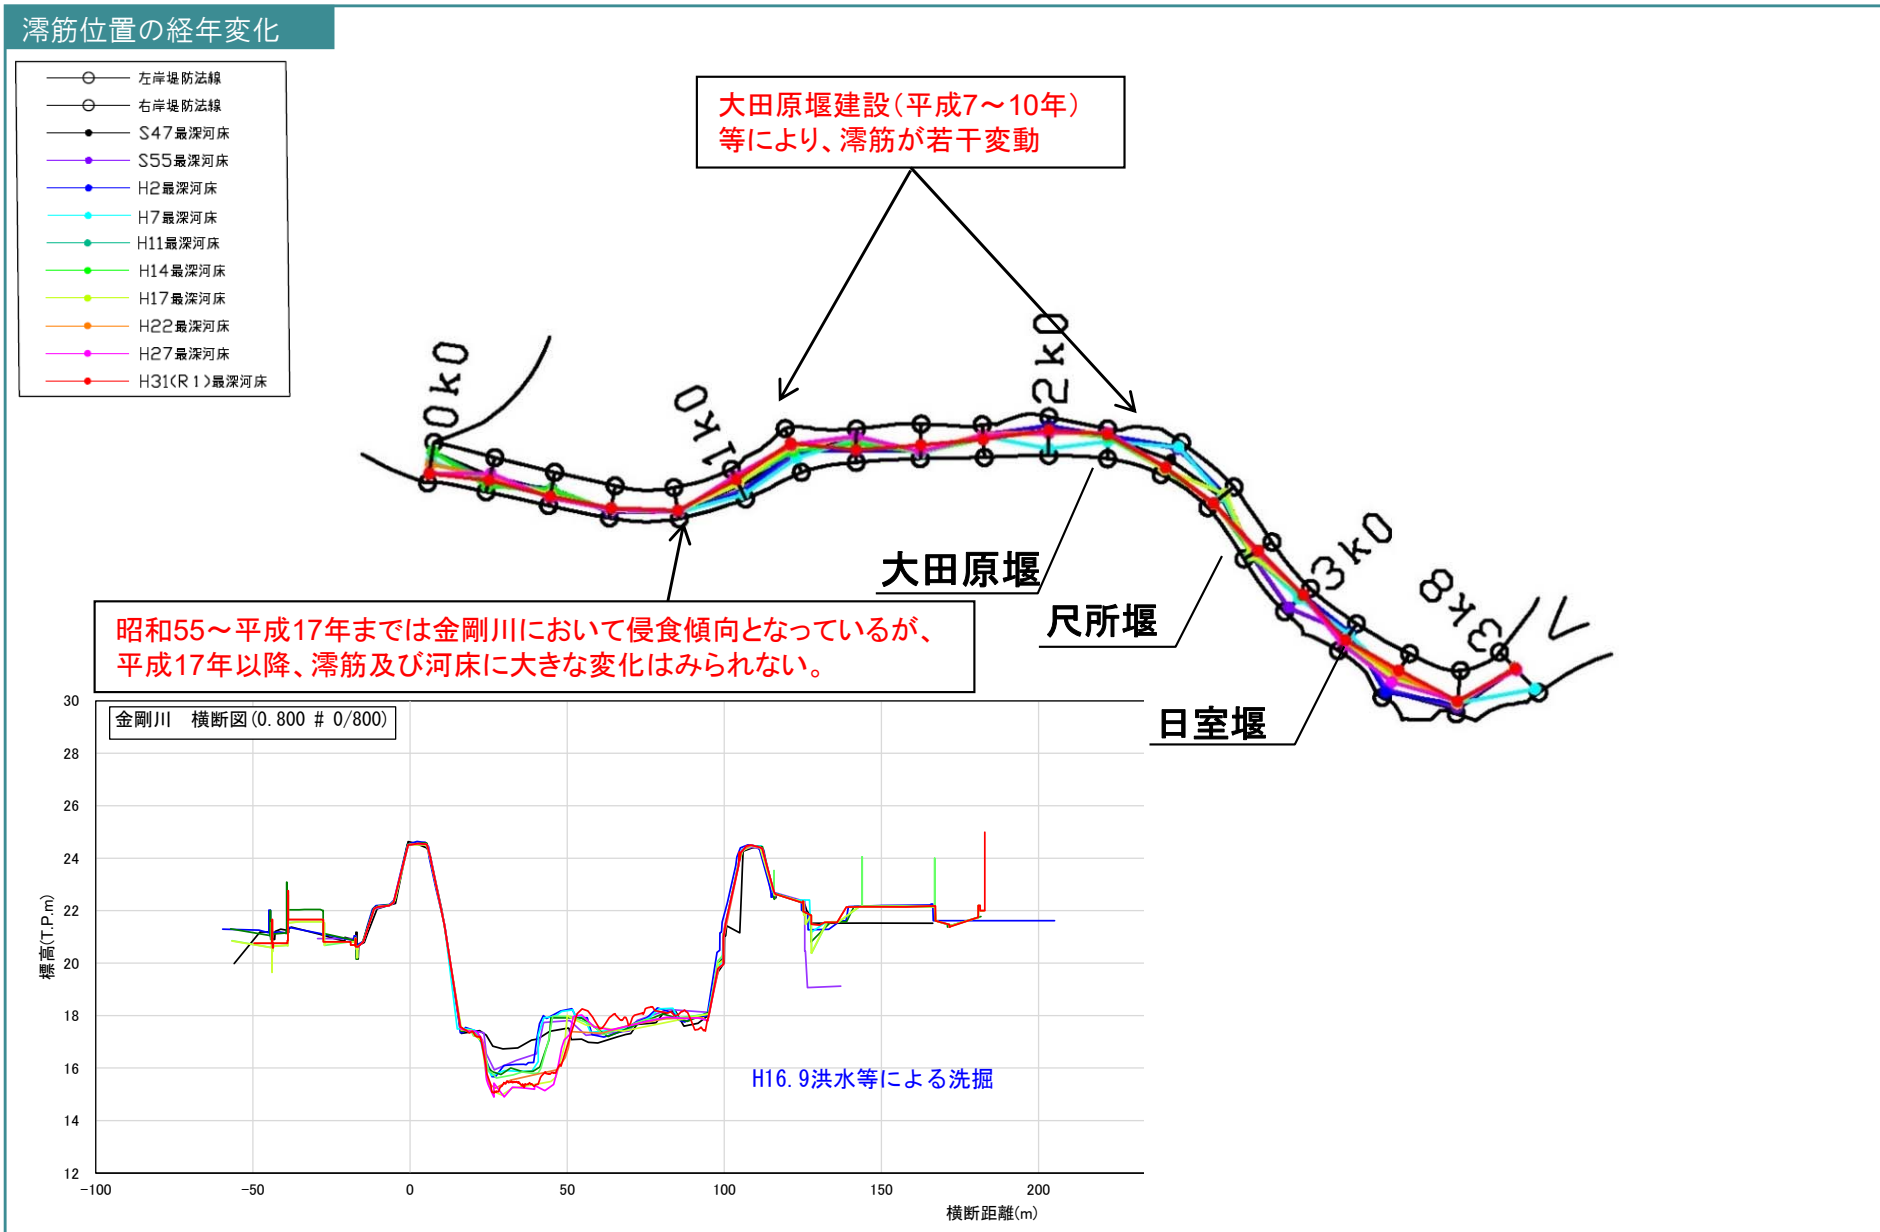
■ 滞筋については金剛川1.0k付近及び2.4k付近で若干移動しているが、それ以外の区間では大きな変化が見られない。

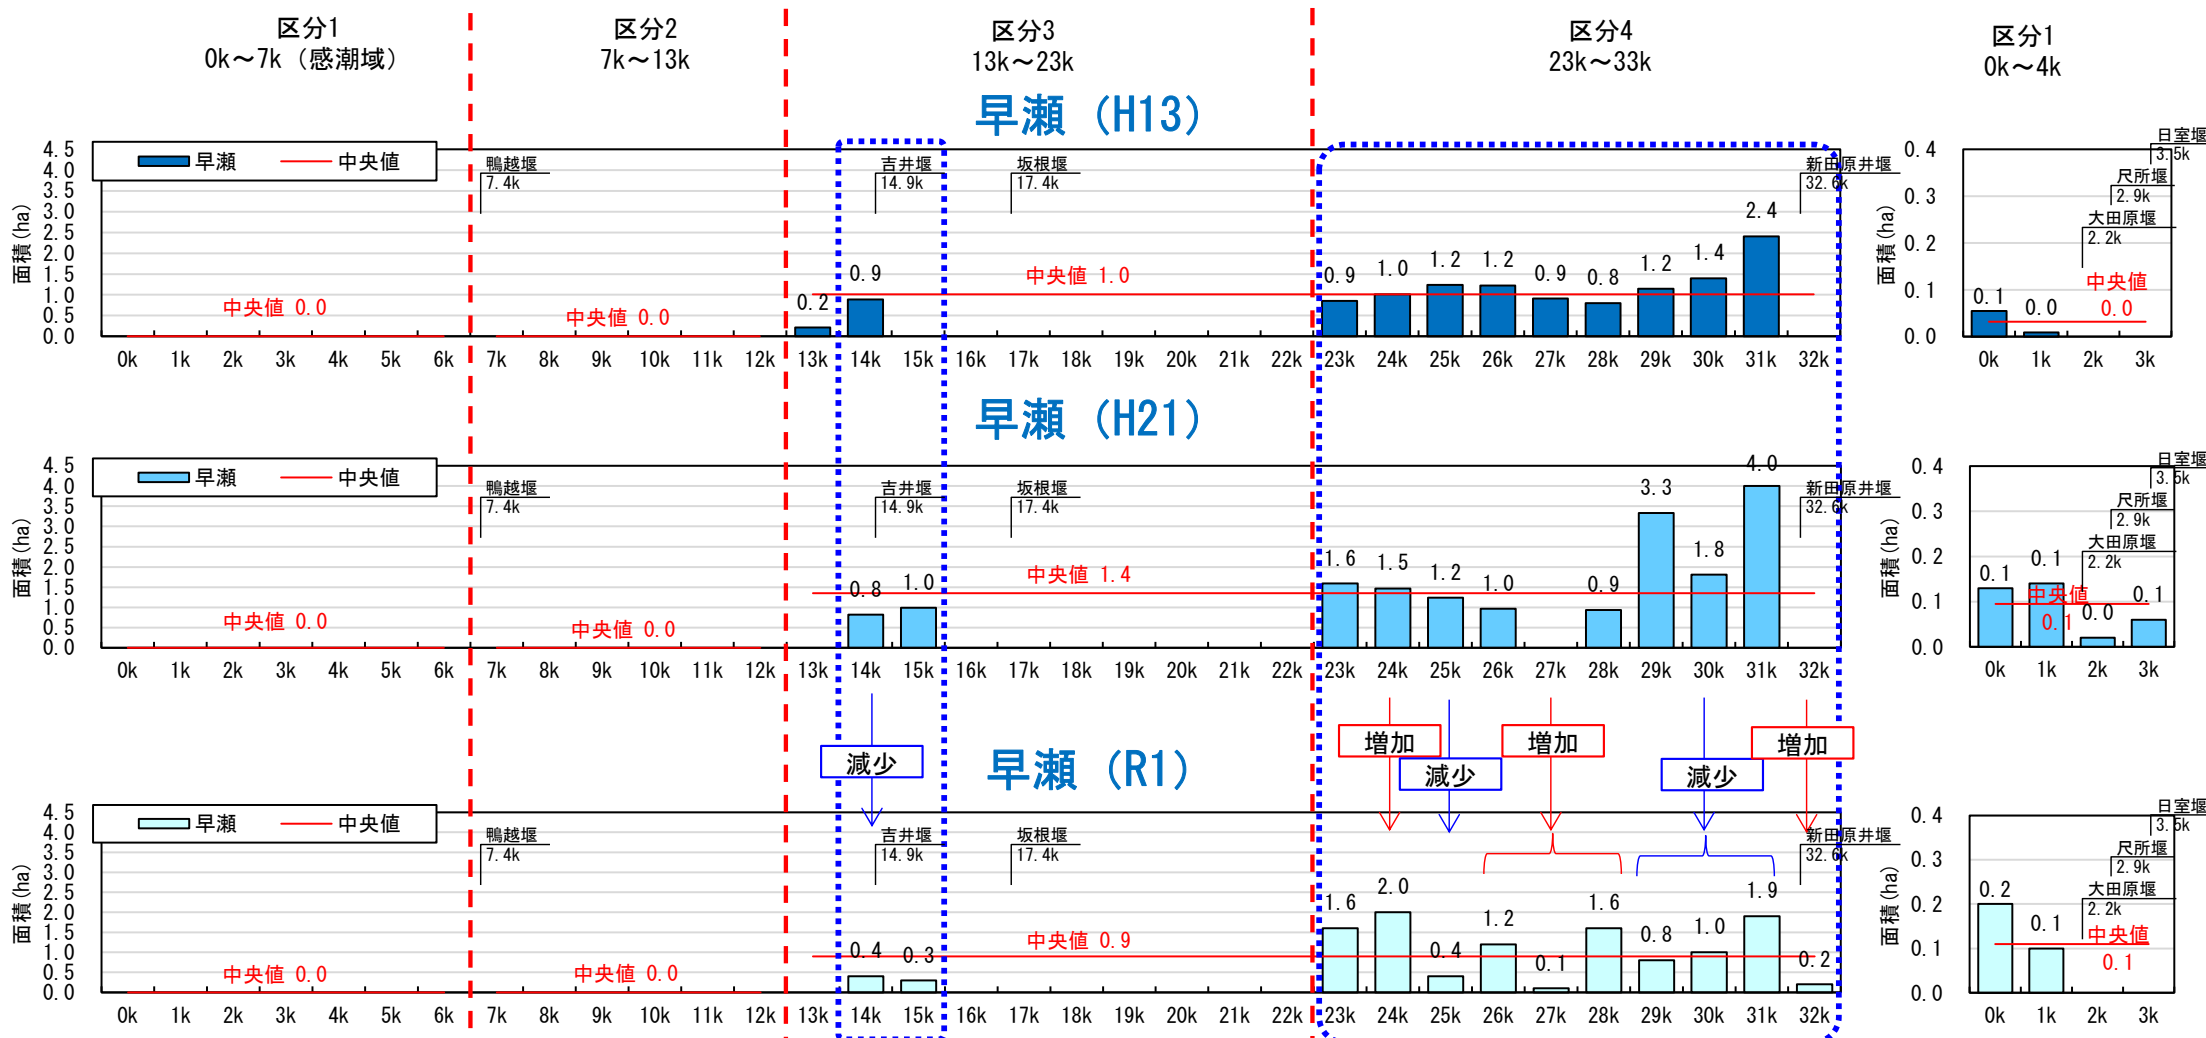
- 吉井川の早瀬は、区分1(河口部)及び7k~22k区間までの湛水域に少なく、吉井堰の上下流14k~15k区間、上流側に位置する区分4(23k~33k)に多く分布している。
- 平成13年から平成21年にかけて早瀬の個数・面積は増加し、平成21年から令和元年にかけて早瀬の個数・面積が減少した。
- 金剛川の早瀬の面積に、大きな変化はみられない。

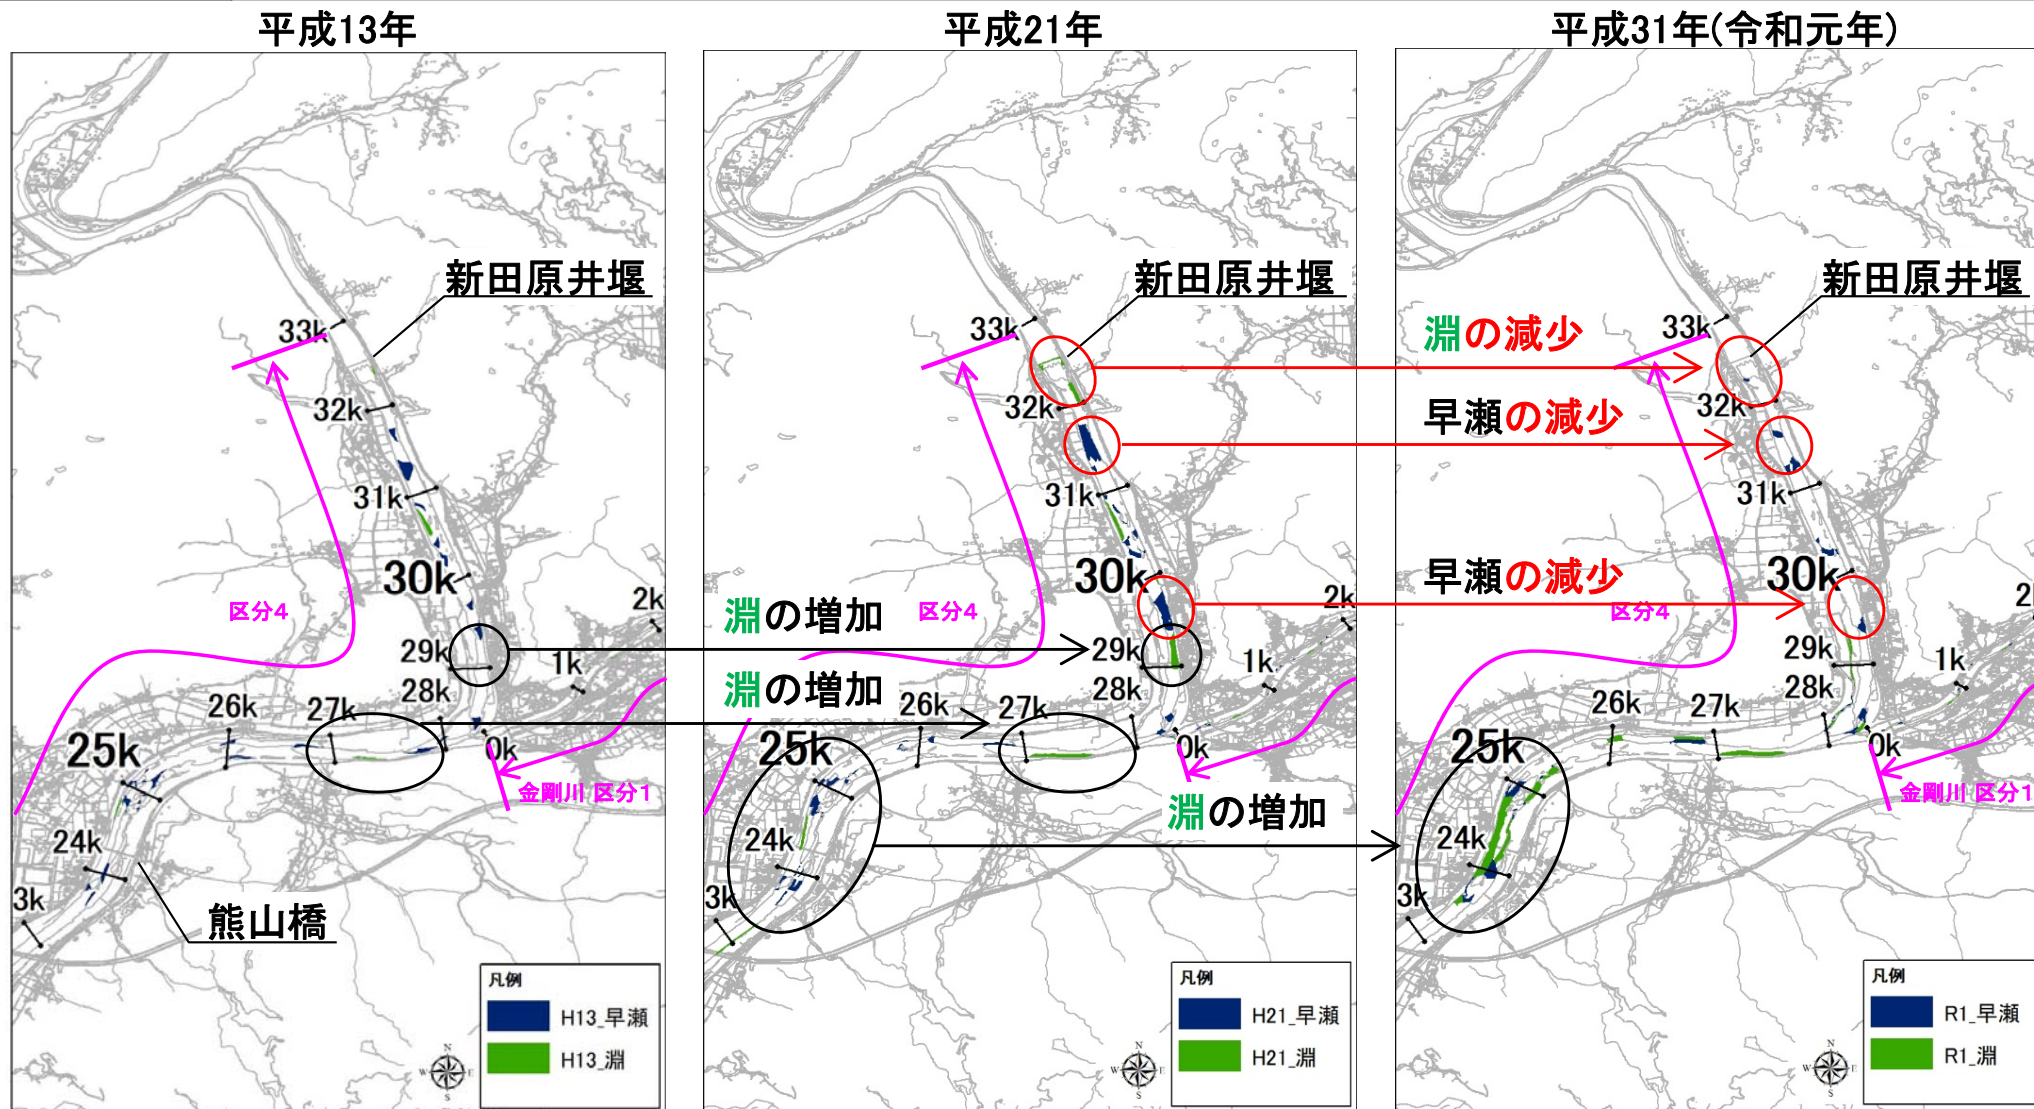
区分毎の早瀬・淵の変遷(吉井川区分4)

- 坂根堰湛水域の上流に位置する吉井川区分4(23k~33k)では、吉井川区分1、区分2、区分3に比べ、早瀬・淵が多く分布している。
- 平成21年から平成31年(令和元年)にかけて、河川工事(築堤・河道掘削等)及びH30.7洪水等に伴い早瀬は減少したと考えられる。
- 平成13年から平成21年にかけて淵は増加し、平成21年から平成31年(令和元年)にかけて淵は増減した。総じて淵は増加傾向にある。

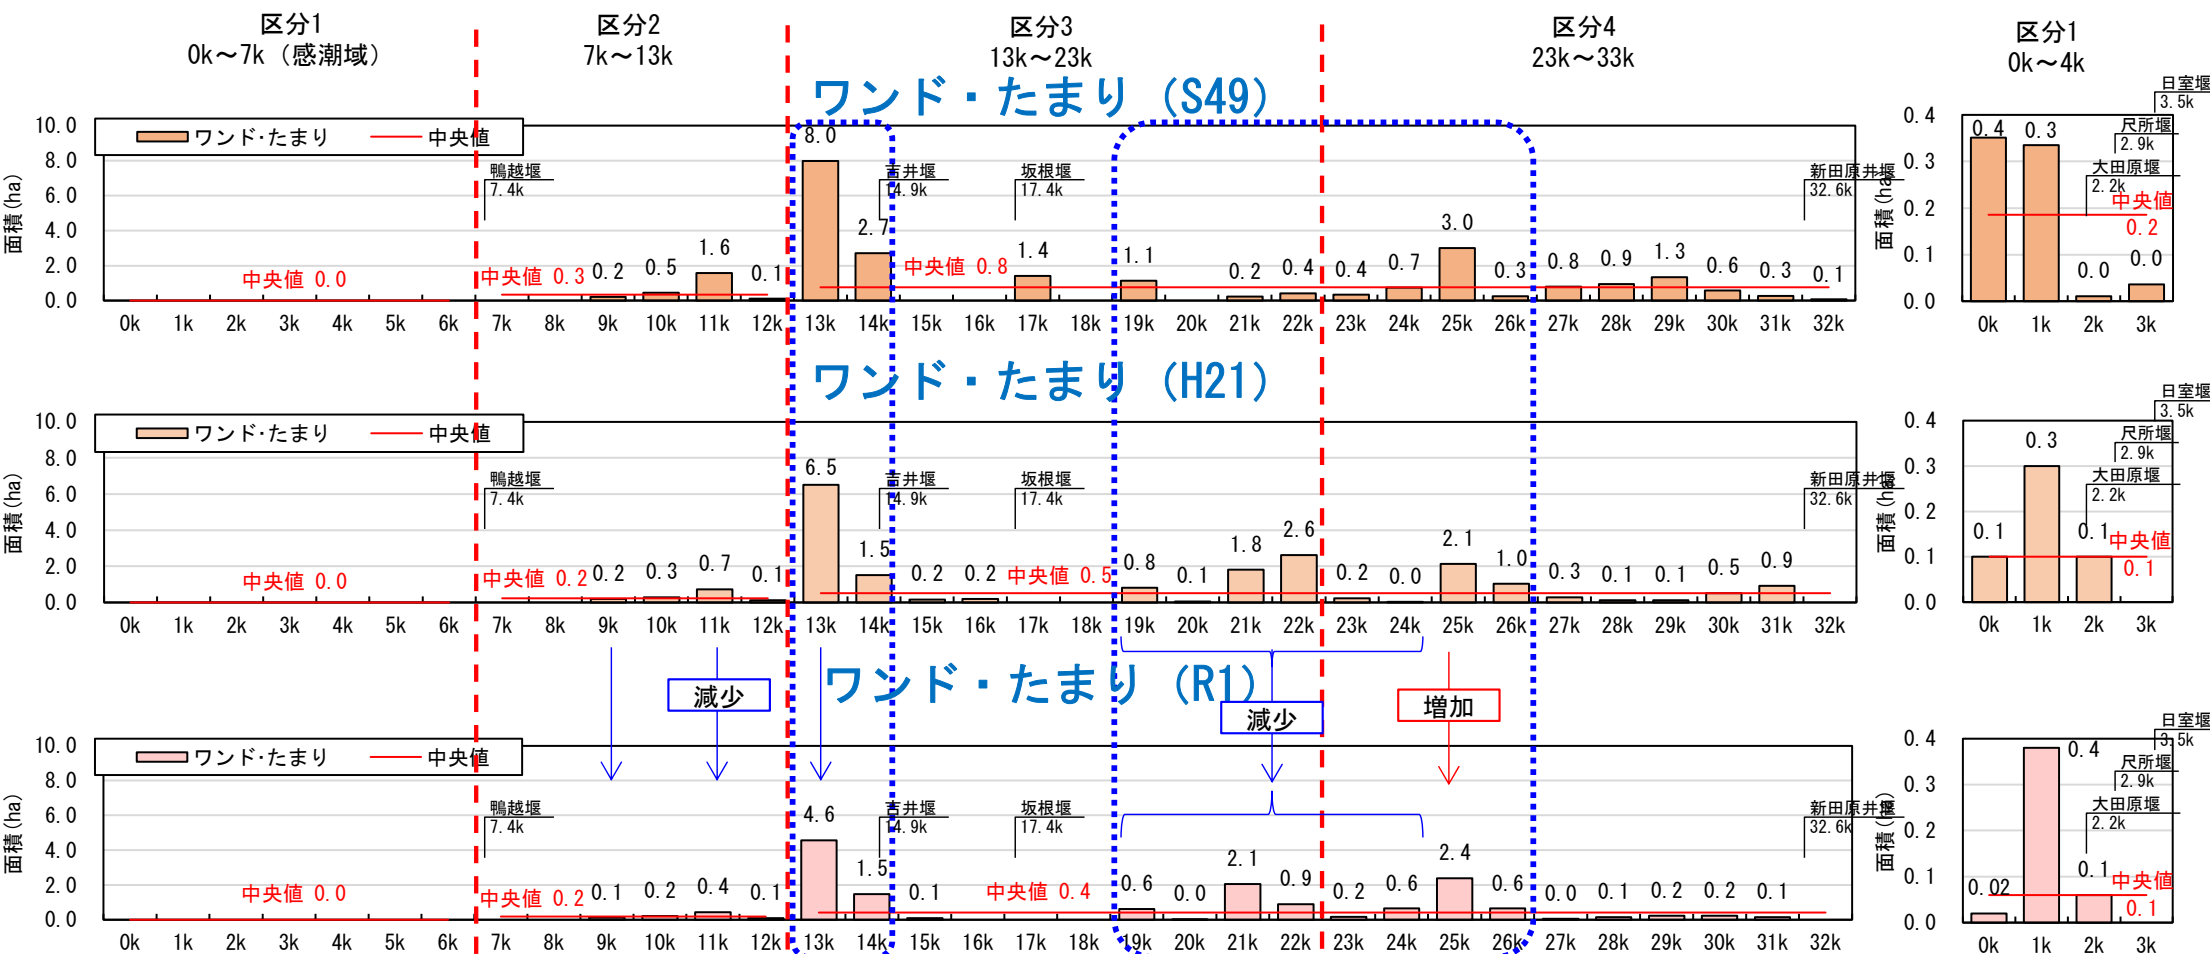
- 吉井川におけるワンド・たまりは、吉井川河口部の区分1、鴨越堰上流の区分2、川幅の狭い金剛川で少なく、区分3の吉井堰下流(13k~14k区間や坂根堰上流(19k~22k区間)、区分4のうち23k~26k区間に多く分布している。
- 昭和22年から昭和49年にかけて、ワンド・たまりの個数・面積は増加し、昭和49年から令和元年にかけて **区分3、区分4のワンド・たまりの個数・面積が減少した**。
- 吉井川本川のワンド・たまりの面積は、昭和49年で約25haと増加し、平成21年で約21ha、令和元年で約16haと減少している。
- 金剛川のワンド・たまりの個数は、昭和49年に増加しそれ以降は減少している。ワンド・たまりの面積は、昭和22年(最大値は0.96ha)以降は減少している。

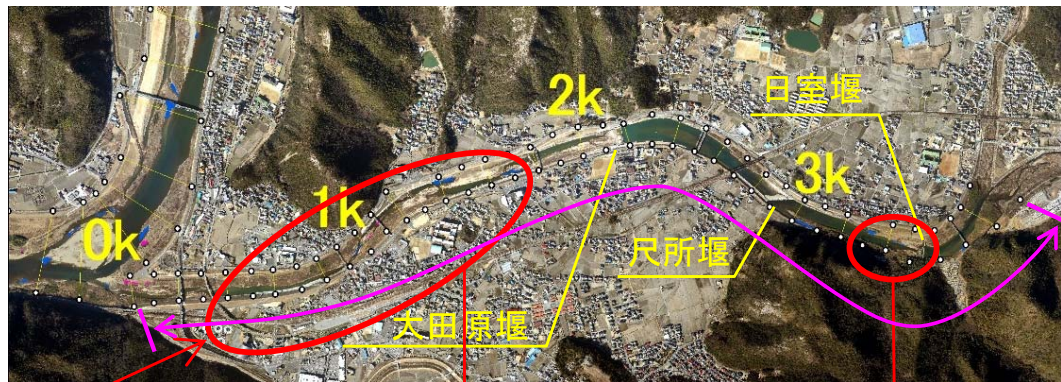
ワンド・たまりの変遷(金剛川区分1)

- 金剛川区分1(0k~4k)では、大田原堰等の湛水域が半程度を占めている。
- 昭和22年から昭和49年にかけてワンド・たまりが増加し、昭和49年から平成31年(令和元年)にかけて大田原堰建設(平成7~10年)や出水時の侵食等に伴い、ワンド・たまりは減少した。

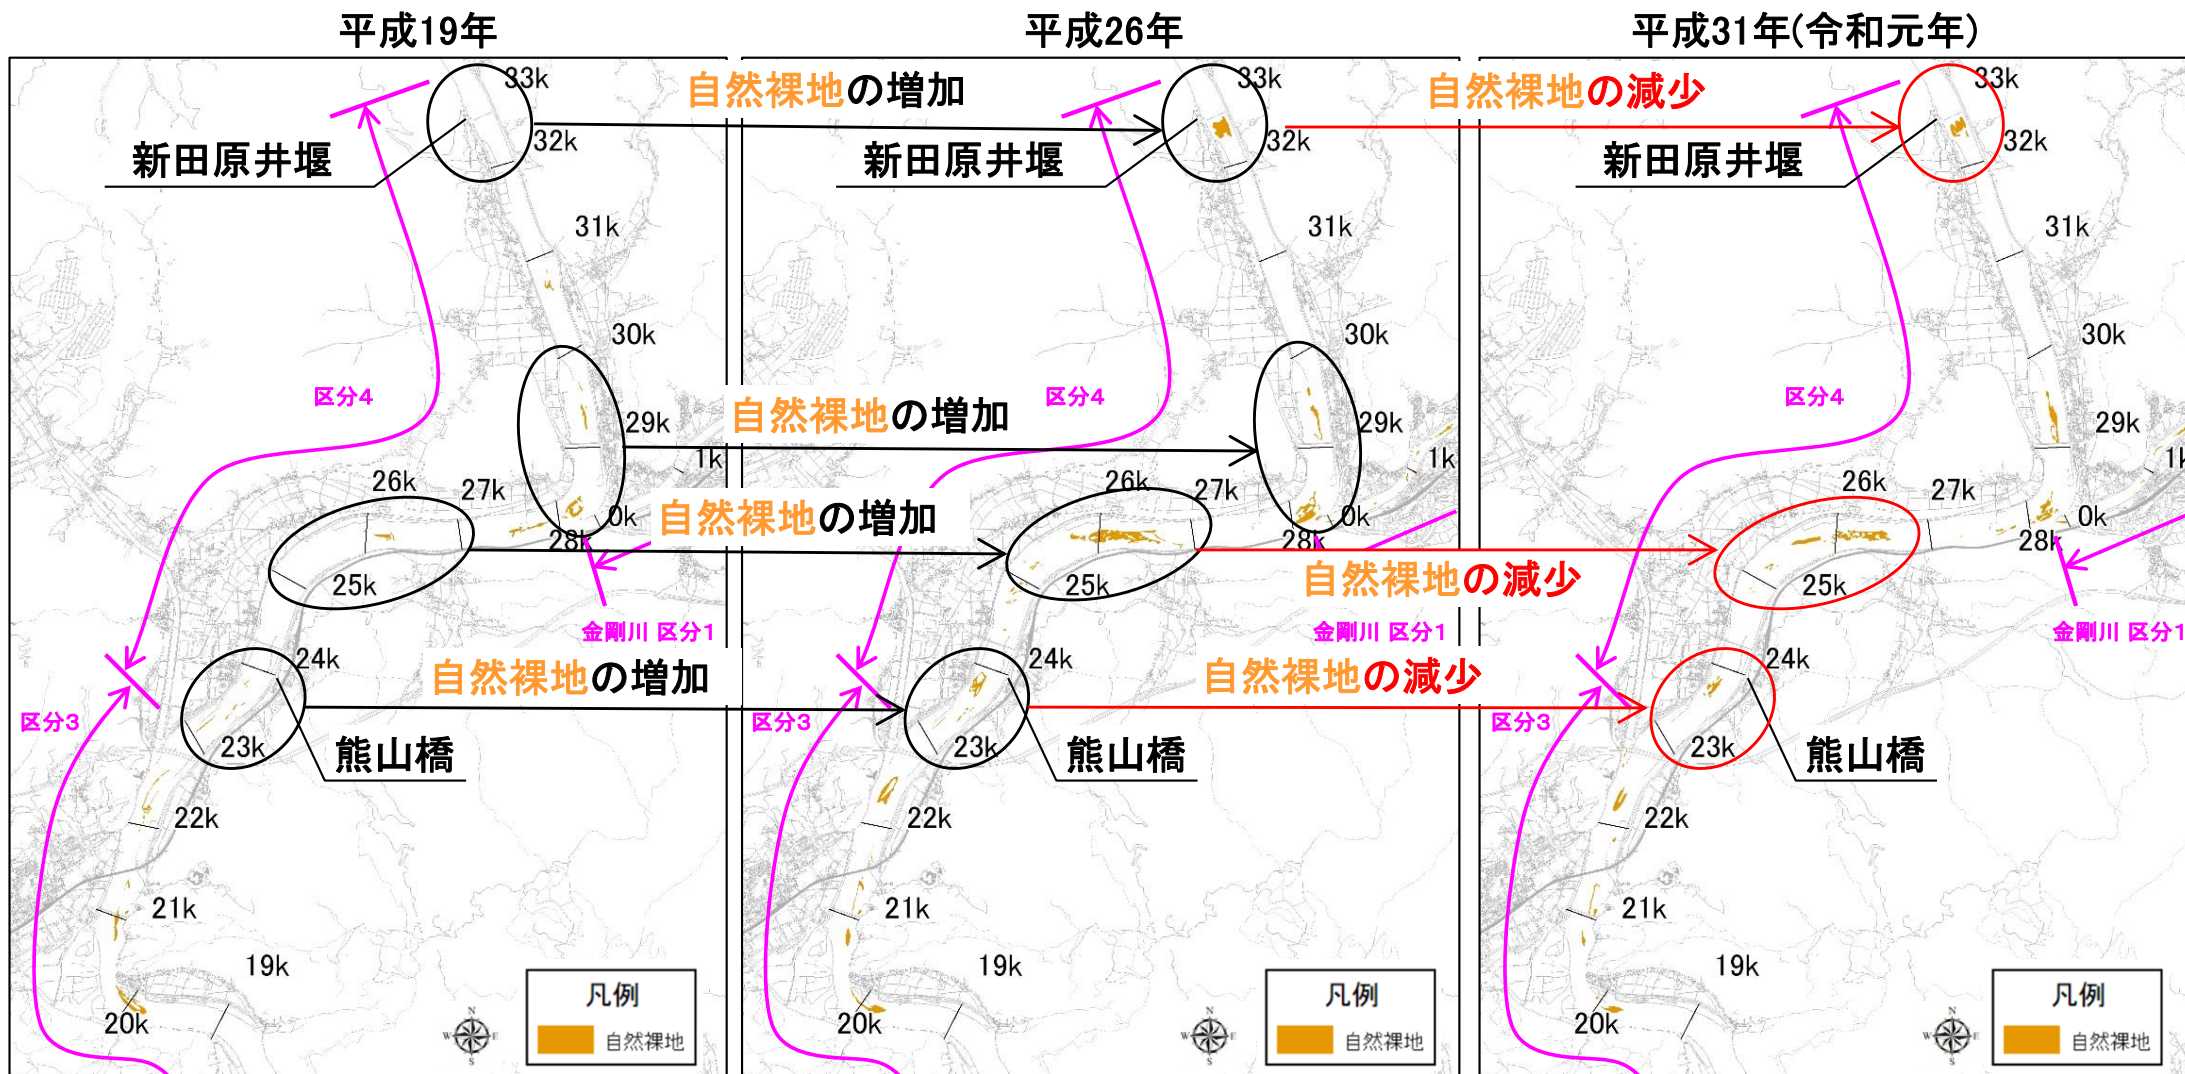
区分毎の自然裸地の変遷(吉井川区分4)

- 坂根堰湛水域の上流に位置する吉井川区分4(23k~33k)では、吉井川区分1、区分2、区分3に比べ、早瀬・淵が多く分布している。
- 平成19年から平成26年にかけて自然裸地が増加し、平成26年から平成31(令和元年)年にかけて自然裸地が減少している。

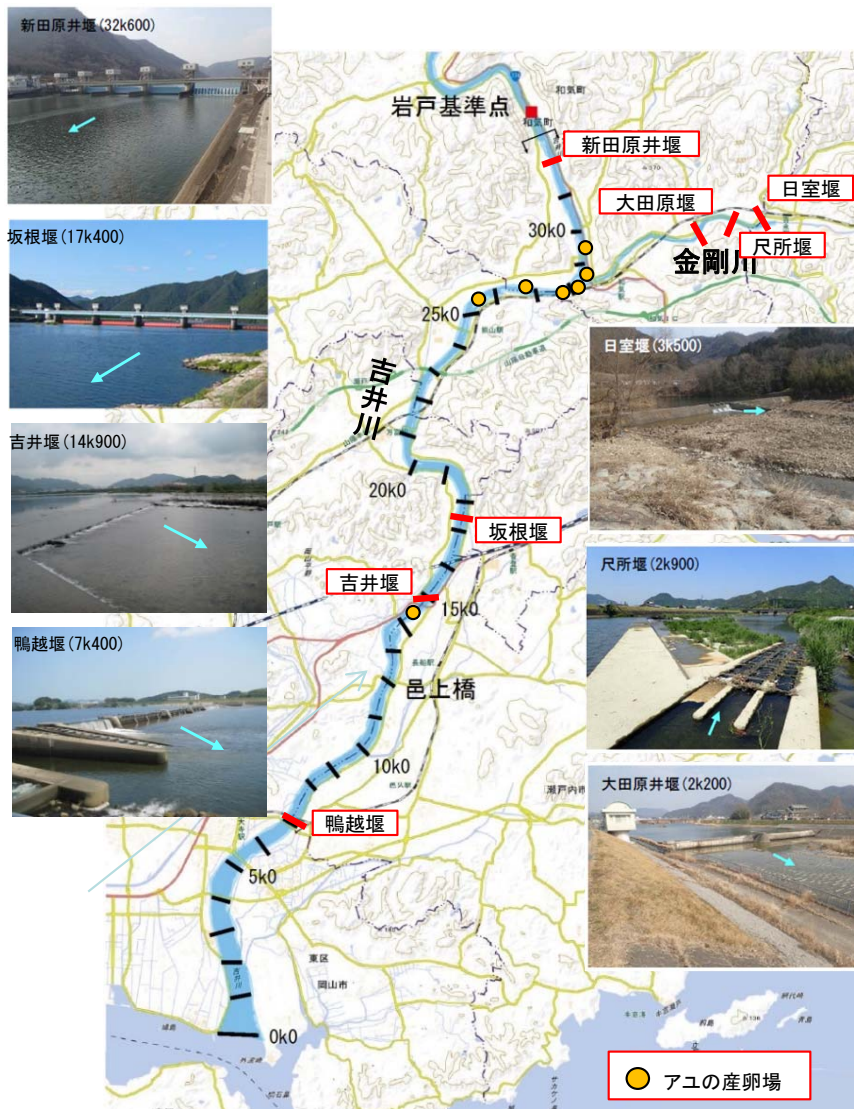
●河川水辺の国勢調査における魚類（回遊魚）の確認状況

- 最新の河川水辺の国勢調査(R3)における魚類の縦断分布をみると、[REDACTED]。そのほか回遊魚であるニホンウナギやアユは漁協の種苗放流があるため縦断分布が正確に把握できず、またビリンゴやチチブは回遊魚であるが汽水域が主な生息場であるため、遡上しても下流域に限られる。回遊性種のモクズガニも金剛川合流点で確認されている(河川水辺の国勢調査(R4))。
- 特に吉井川における内水面漁業の三大重要種であるアユ、ウナギ、モクズガニについては、今後も継続してモニタリングを行い、縦断分布等を把握する必要がある。
- 確認状況から各横断工作物には魚道が設置されており、縦断的連続性は維持されているものと考えられる。

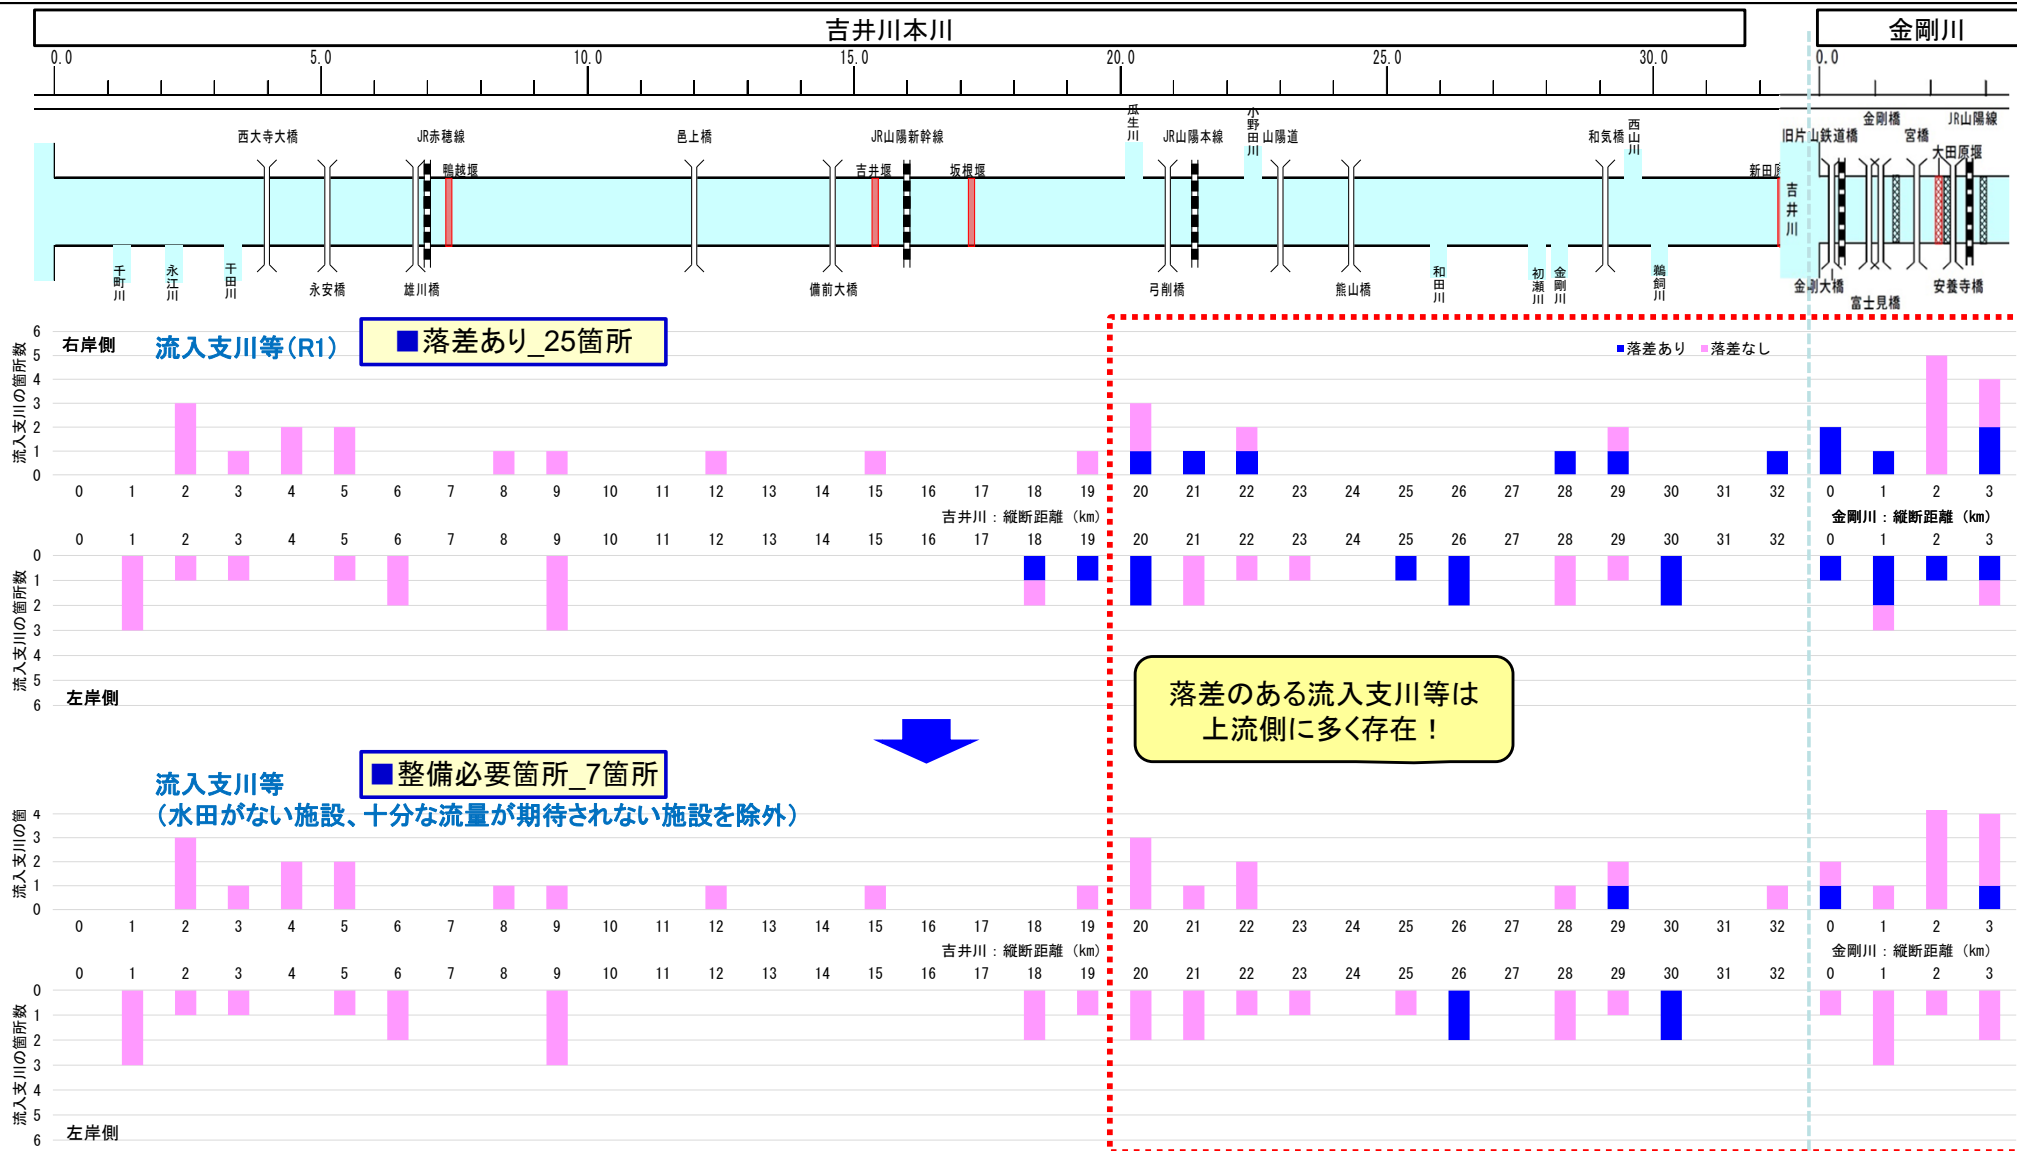
- 河川水辺の国勢調査等に基づく流入支川・用排水路の落差状況を整理し、机上調査により精査した。
- 吉井川本川では、合計70箇所の流入支川等が存在し、うち25箇所に落差が存在する。落差がある(水位差0.5m以上)流入支川は、上流側に多く存在している。
- その中から堤内地に水田があり、十分な流量が期待される施設で本川合流部に落差がある7箇所について横断方向の連続性を確保することになる。

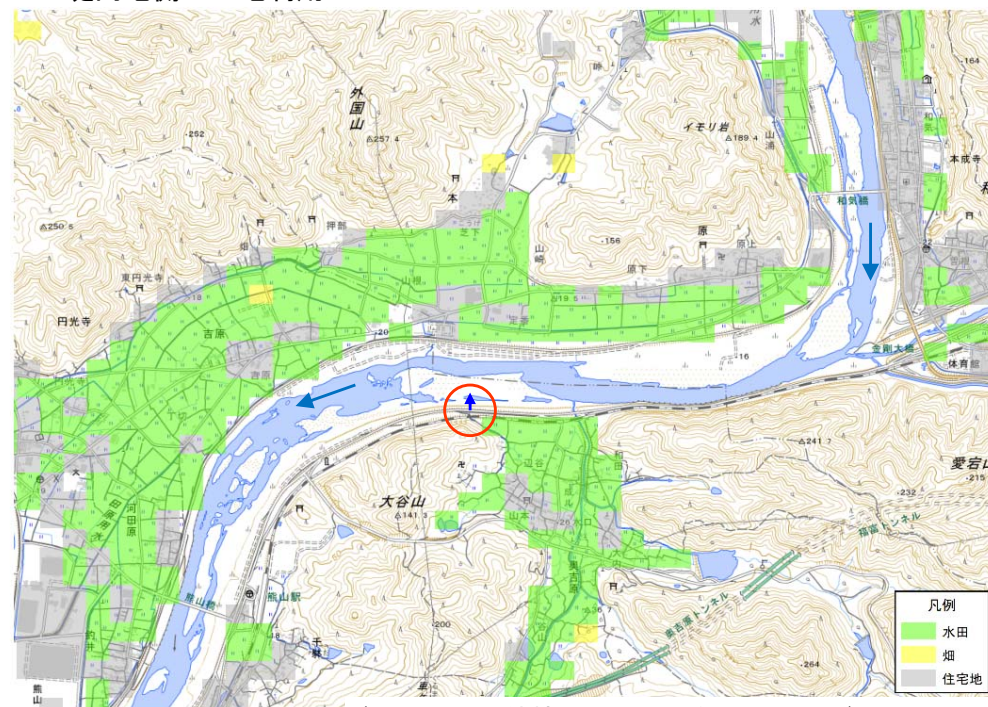
41:(26.5k)辺谷川樋門

施設名	辺谷川樋門
管理	国土交通省(河川管理施設)
設置位置	左岸26.4k-64 (赤磐市奥吉原地先)
施設の形式・規模等 (長さ、高さ、径間長等)	2×2×1
合流部の落差	落差あり
堤内地側に魚類等の水生生物の生息可能性	堤内地に水田あり

落差工あり
