吉井川・高梁川で水際部の水深測定を実施しました！！

国土を整え、全力で備える
国土交通省中国地方整備局
岡山河川事務所
Ministry of Land, Infrastructure, Transport and Tourism
Chugoku Regional Development Bureau

岡山河川事務所では、7月27日に吉井川と高梁川の大臣管理区間において、利用者が比較的多く、川に近づきやすい場所を中心に水際の安全利用点検の一環として水際部の水深測定を実施しました。

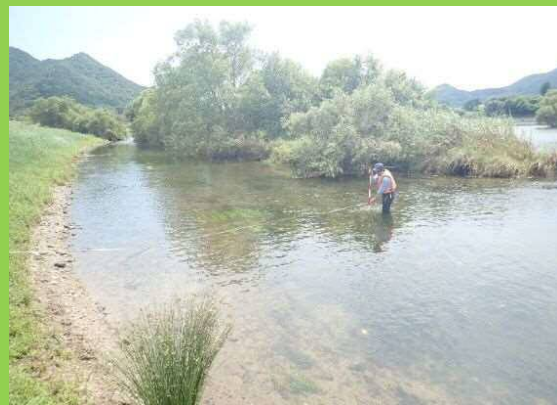
吉井川左岸24k付近
(くまやま水辺の楽校)

水際から水深0.5m地点
までの距離を測定

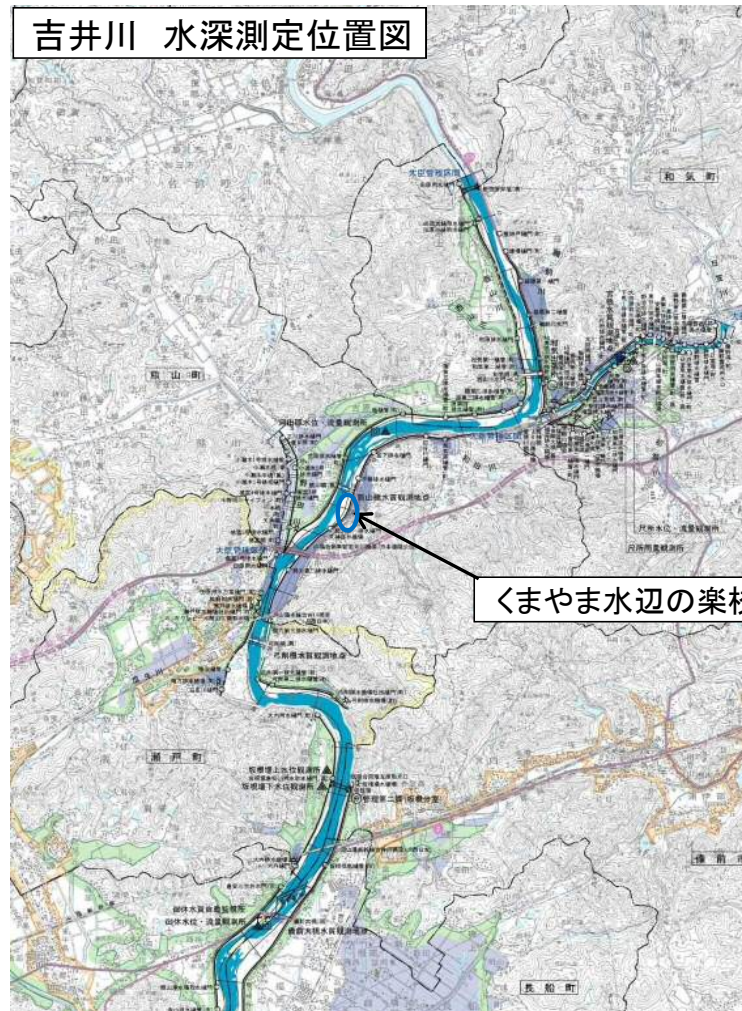
【水深等測定記録（くまやま水辺の楽校）】

水際からの距離の凡例
 - - - 水深1.0mの位置
 - - - 水深0.5mの位置

区分	水際からの距離 (m)		最深部深さ (m)	流れの速さ(速い・ゆるやか・ほとんどない)		川底の状態(なだらか・中間・急に深くなる)
	水深0.5m	水深1.0m		水深0.5m	水深1.0m	
A	8m		0.6m	ゆるやか		なだらか
B			0.4m	(ゆるやか)		なだらか
C			0.4m	(ゆるやか)		なだらか
D	樹木繁茂により測定不可		0.4m	(ゆるやか)		なだらか
E			0.4m	(ゆるやか)		なだらか

※()は最深部深さの状態

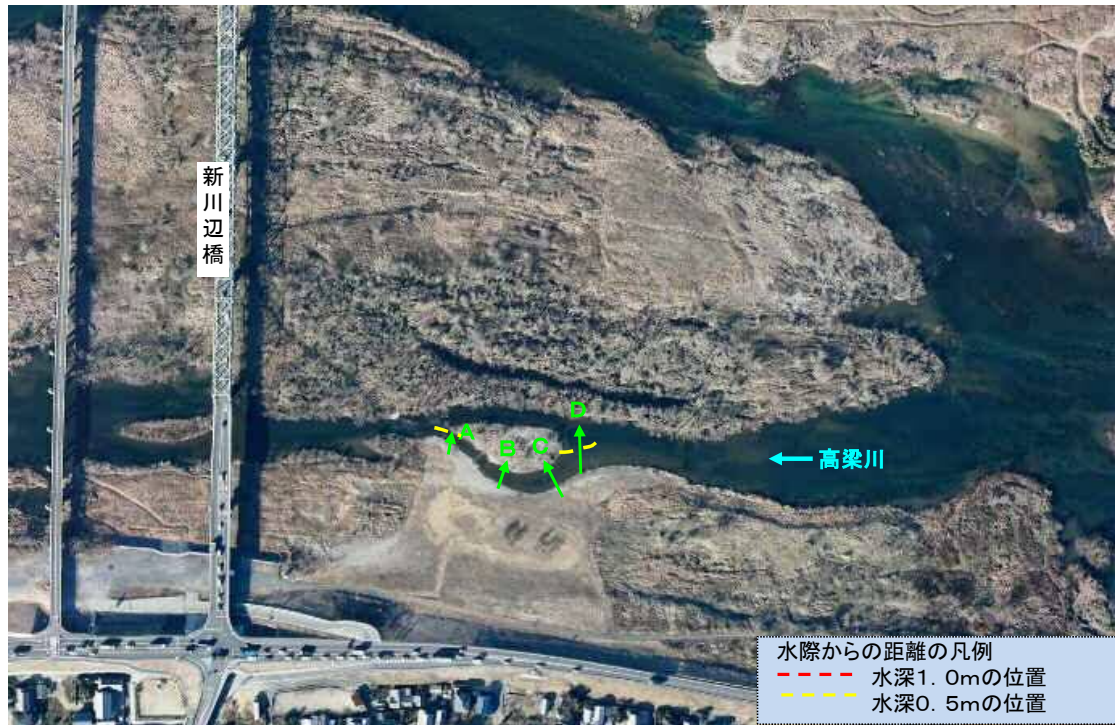
【水深等測定記録（きよね水辺の楽校）】

区分	水際からの距離 (m)		最深部深さ (m)	流れの速さ(速い・ゆるやか・ほとんどない)		川底の状態(なだらか、中間、急に深くなる)
	水深0.5m	水深1.0m		水深0.5m	水深1.0m	
A	14.6m		0.7m	ゆるやか	(速い)	なだらか
B			0.1m	(ほとんどない)		なだらか
C			0.2m	(ほとんどない)		なだらか
D	22.1m		0.5m	ゆるやか	(ゆるやか)	なだらか

※()は最深部深さの状態

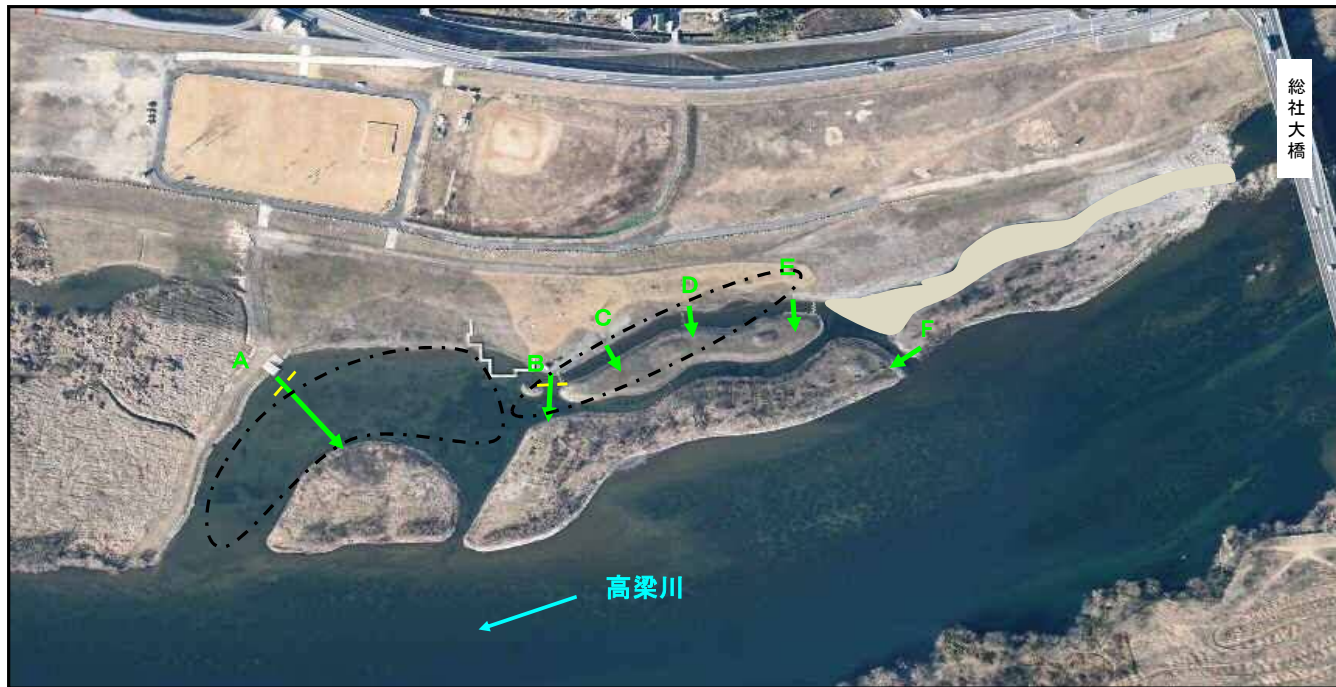
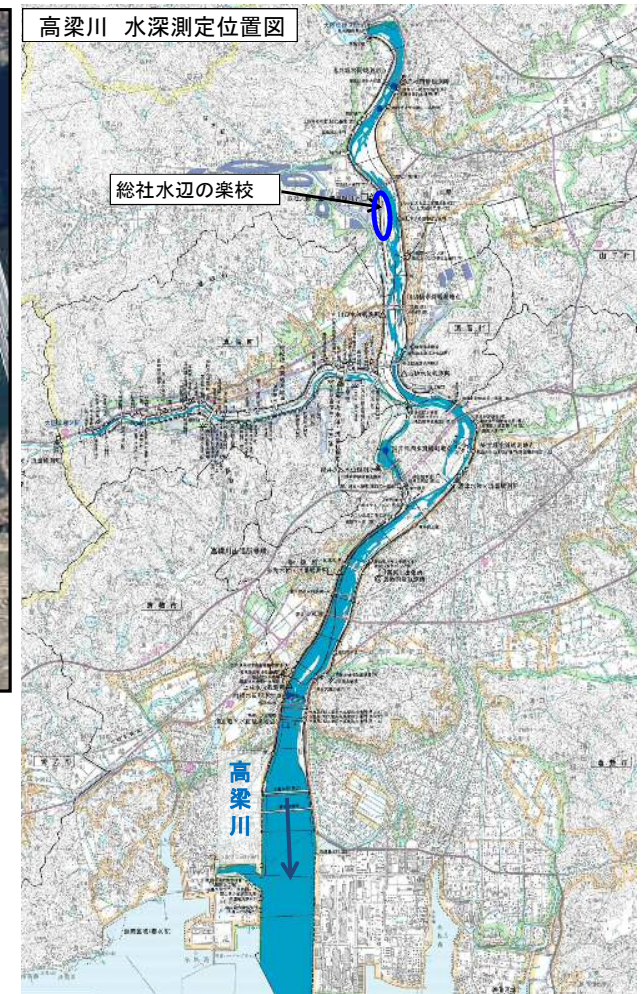
【水深等測定記録（総社水辺の楽校）】

区分	水際からの距離 (m)		最深部深さ(m)	流れの速さ(速い・ゆるやか・ほとんどない)		川底の状態(なだらか・中間・急に深くなる)
	水深0.5m	水深1.0m		水深0.5m	水深1.0m	
A	2.9m	/	0.7m	ほとんどない	(ほとんどない)	なだらか
B	3.5m	/	0.6m	ほとんどない	(ほとんどない)	なだらか
C	/	/	0m (水が流れていない)	/	/	
D	/	/	0m (水が流れていない)	/	/	
E	/	/	0m (水が流れていない)	/	/	
F	/	/	0m (水が流れていない)	/	/

※()は最深部深さでの状態

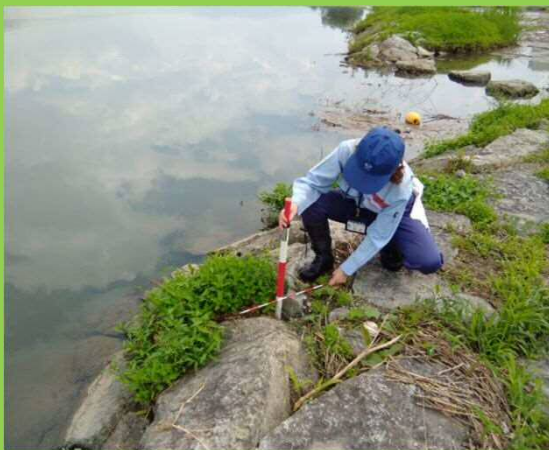
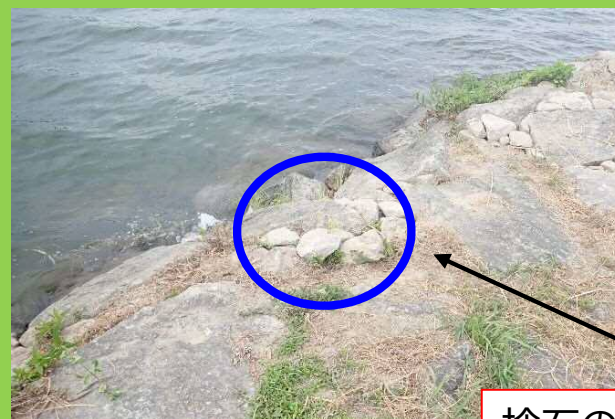
吉井川水系

捨石の開きが確認された箇所
に石を詰め、足のはまりこみを防ぎます。
