旭川直轄河川改修事業(旭川放水路) 【事後評価】

国土交通省 中国地方整備局

令和5年10月19日

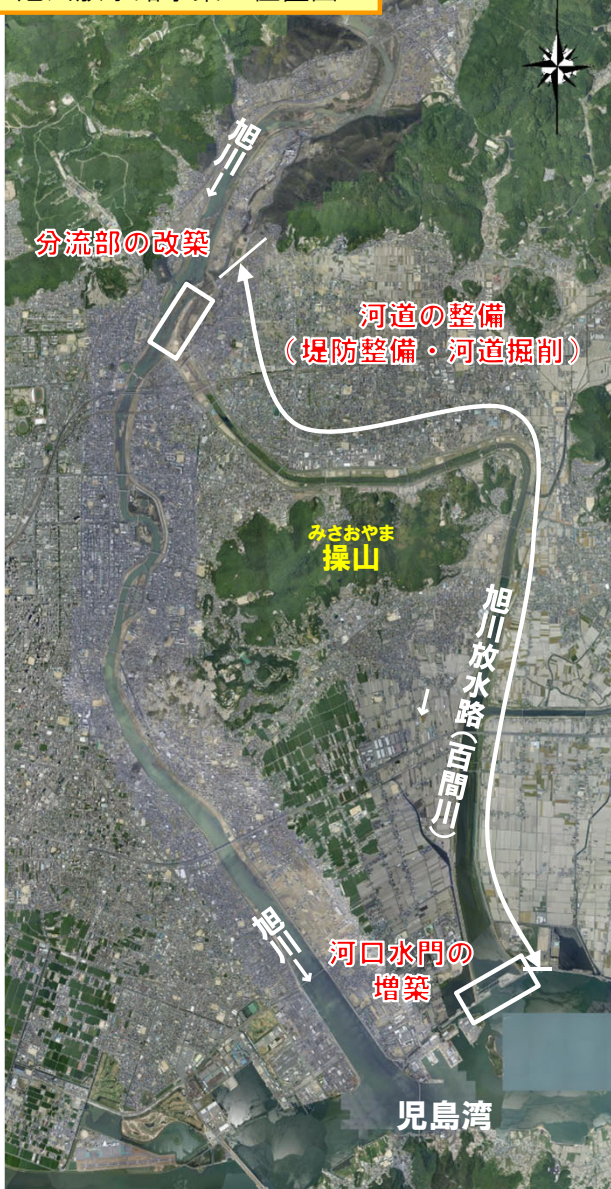
旭川放水路事業 位置図

- 旭川直轄河川改修事業(旭川放水路)は、昭和45年4月に大規模事業に採択され、昭和49年に築堤等の本格的な旭川放水路(百間川)改修に着手し、平成9年には工事実施基本計画(平成4年改定)の旭川放水路(百間川)の計画高水流量に対応した築堤が完成した。
- 河口部の流下能力(排水能力)を向上させるため、百間川河口水門増築事業を実施し、共に河川整備基本方針規模の洪水を適正な分派を行うための百間川分流部改築を実施し、旭川直轄河川改修事業(旭川放水路)が完成した。

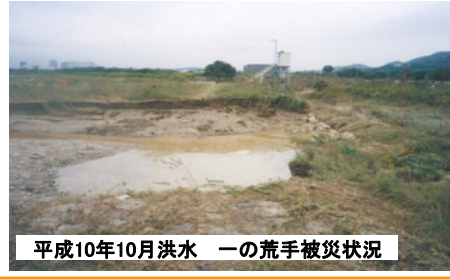
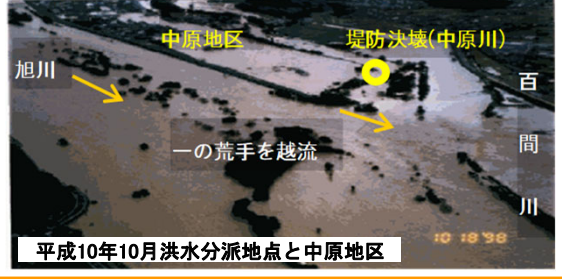
百間川分流部の改築の必要性

百間川分流部は、洪水を適正に分派し、幾度も修復・補強を繰り返していることから改築が求められた。

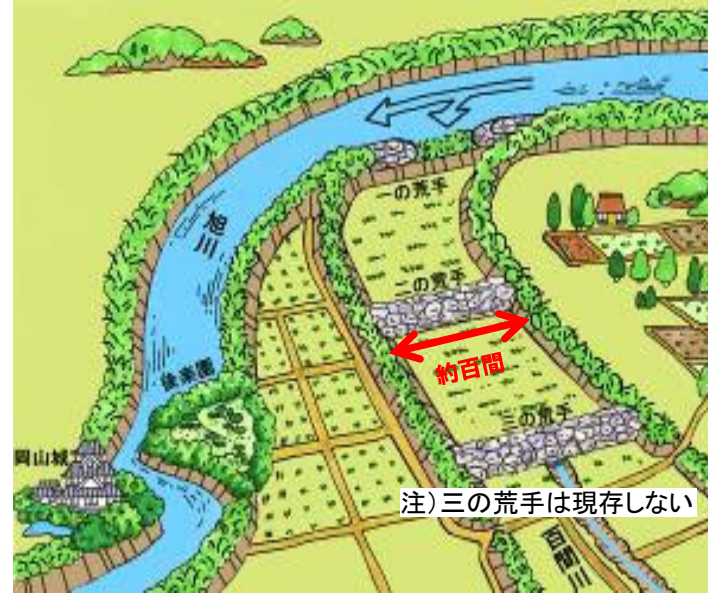
改築の内容

分流部の歴史的遺構の保全と、治水機能を継承する具体的な保全方法及び施設構造等について、有識者からの助言(百間川分流部保全方策検討委員会)をもとに決定。

巻石部(亀の甲)を一度解体した後、コンクリートで補強し、現状の石を用いて元の形状・積み方で復元。

低水路部の石張りを一度解体した後、補強し、現状の石を用いて元の形状で復元。高水敷部の石張りは現状保存、左岸導流堤は保全(補強)。

背割堤をかさ上げし、暗渠・水制上石積みを土中に保存。
