# 旭川水系河川整備計画原案（案）

## 【国管理区間】

平成 24 年 3 月

国土交通省 中国地方整備局

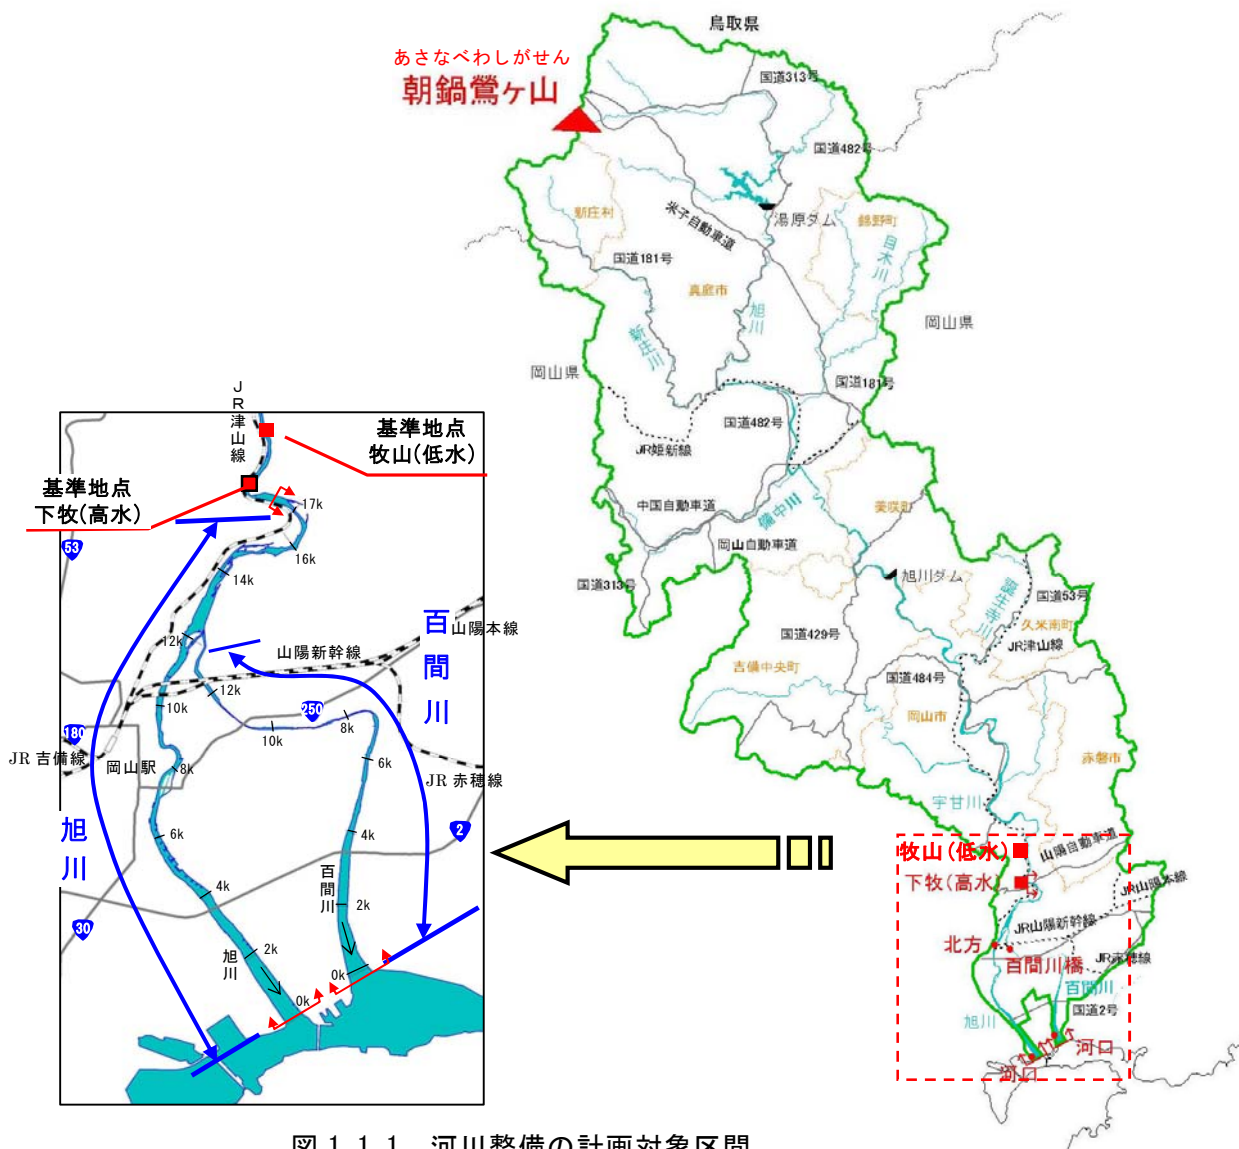
図 1.1.1 河川整備の計画対象区間

本計画の対象区間は、旭川水系旭川、百間川のうち、国管理区間である30.4km(旭川：17.5km、百間川：12.9km)を対象とします。

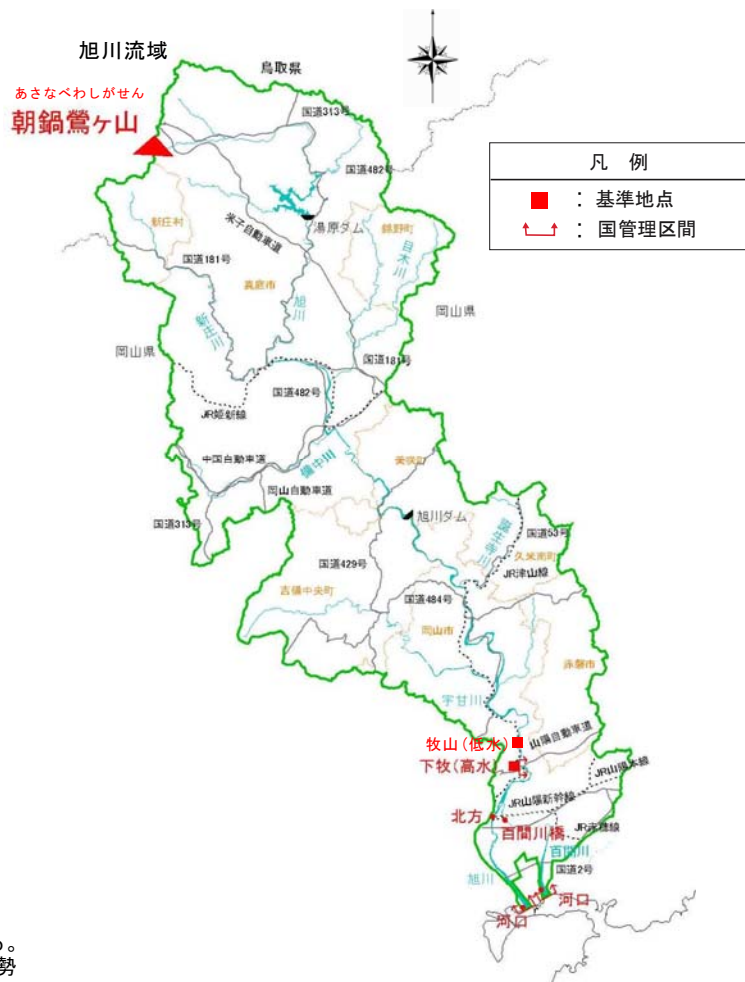
図 2.1.1 旭川水系流域図

旭川は、岡山県の中央部に位置し、その源を岡山県真庭市蒜山の朝鍋鶯ヶ山（標高 1,081m）に発し、途中、新庄川、目木川、備中川等の支川を合わせて南流し、岡山市北区御津において宇甘川を合流し、岡山市三野において百間川を分派した後、岡山市の中心部を貫流して児島湾に注ぐ、幹川流路延長\*142km、流域面積 1,810km<sup>2</sup> の一級河川です。

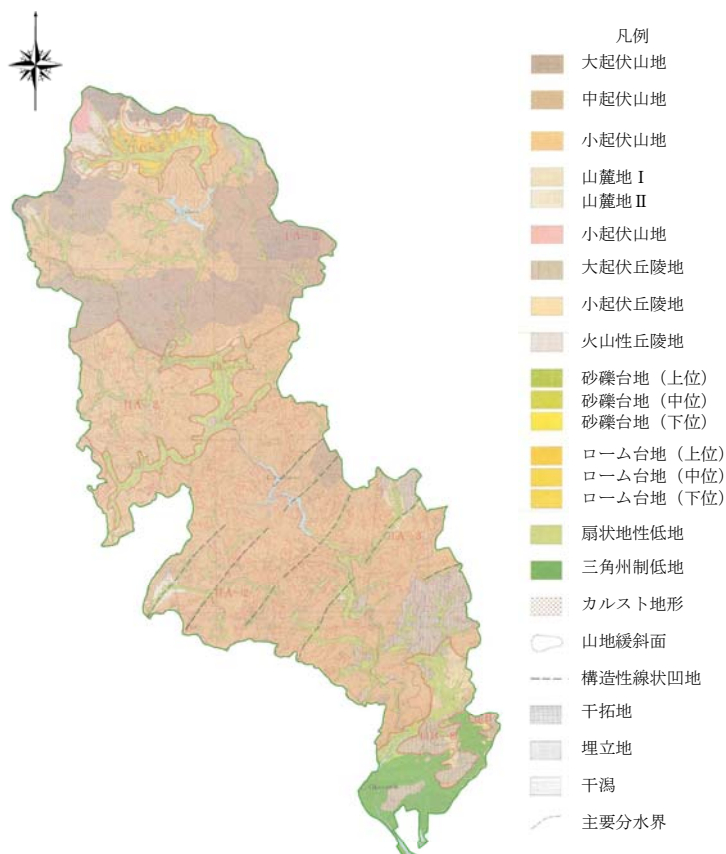
図 2.1.2 旭川流域の地形分類図

流域の地形は、上流部は大部分が<sup>おおきふく</sup>大起伏・<sup>ちゅうきふく</sup>中起伏山地を中心とした中国山地からなり、1,000m 級の山々が稜線を連ね地形的分水界を形成しています。

中流部は<sup>しょうきふく</sup>小起伏山地や丘陵地を中心とした吉備高原を形成し、真庭市落合付近の本川沿川や、備中川沿川等に扇状地性の低地からなる落合盆地が広がっています。

岡山市北区中原付近より下流は、旭川の流送土砂により形成された地域と干拓等により形成された地域とが合わさり、広大な岡山平野が広がっています。

河口部の平野は干拓によるゼロメートル地帯で、堆積土砂や干拓等により形成された軟弱地盤となっています。

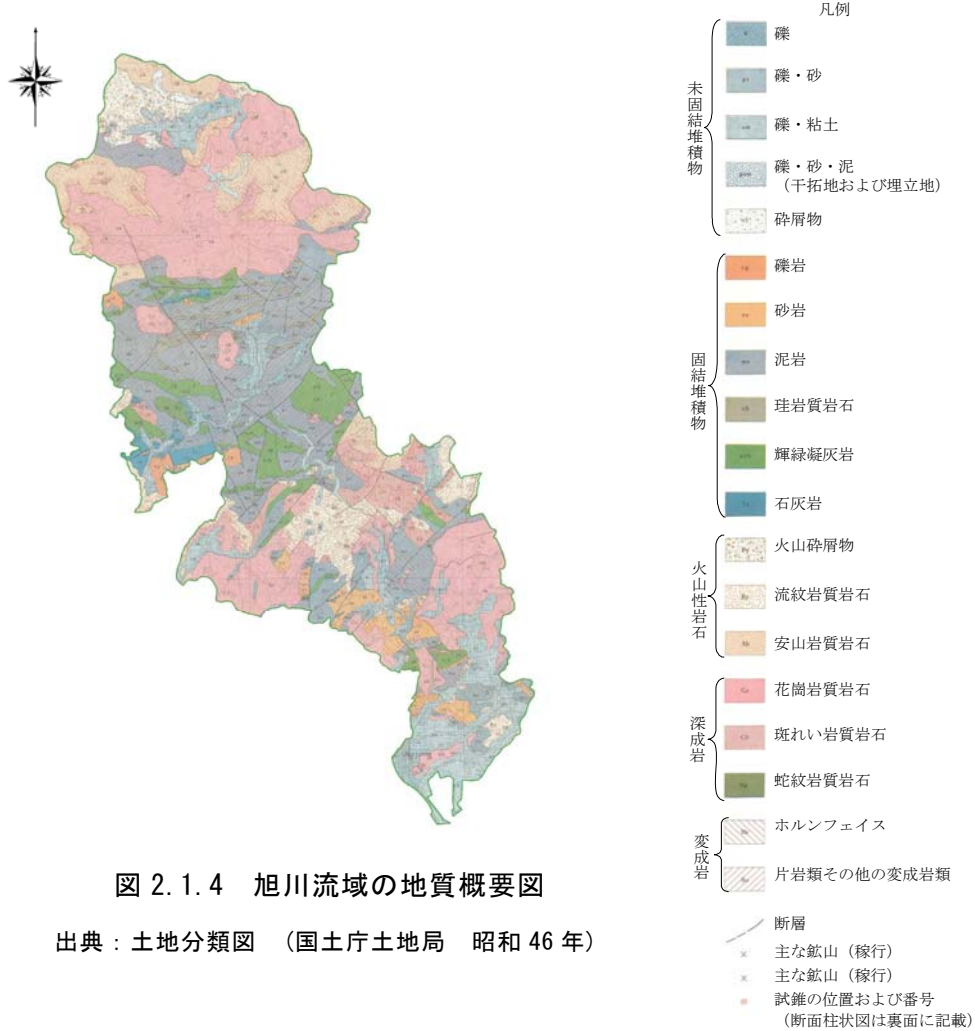
図 2.1.4 旭川流域の地質概要図

流域の地質は、上流部の大部分が中生代白亜紀の花崗岩、安山岩類で構成されています。中流部は、古生代から中生代の泥岩、閃緑凝灰岩等の固結堆積物が中心で、下流部は礫、砂、泥等の新生代第4紀沖積世の堆積物が分布しています。

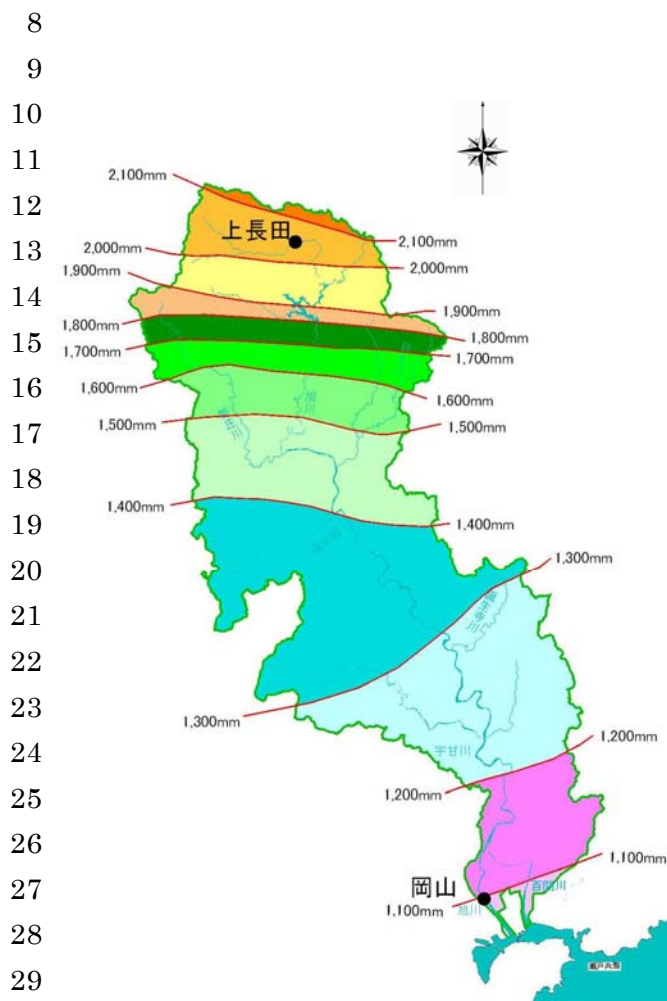
図 2.1.5 旭川流域における年間の平均降水量分布図 (平成 11 年～平成 20 年)

年間の降水量は、全国平均が 1,700 mm であるのに対して、南部の岡山では 1,100mm 程度と全国平均の約 6 割にとどまっています。これに対し、北部の上長田では冬季に降雪も多いため年間降水量は 2,000mm を越えています。

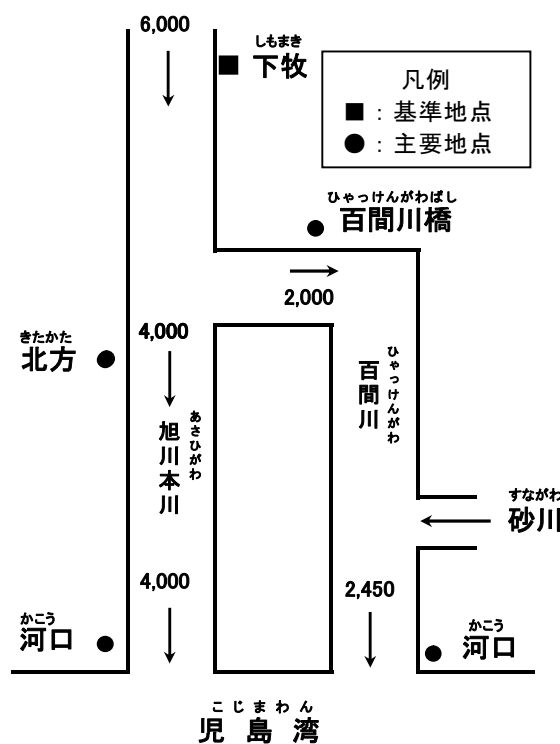
図 2.2.1 河川整備基本方針の流量配分図  
(平成 20 年 1 月策定)

そして、平成 9 年の河川法の改正により、平成 20 年 1 月 28 日に旭川水系河川整備基本方針を策定し、基本高水のピーク流量を基準地点下牧において  $8,000\text{m}^3/\text{s}$  と定め、このうち流域内の洪水調節施設により  $2,000\text{m}^3/\text{s}$  を調節して河道への配分流量を  $6,000\text{m}^3/\text{s}$  とし、百間川に  $2,000\text{m}^3/\text{s}$  を分派し、旭川は河口まで  $4,000\text{m}^3/\text{s}$  としました。

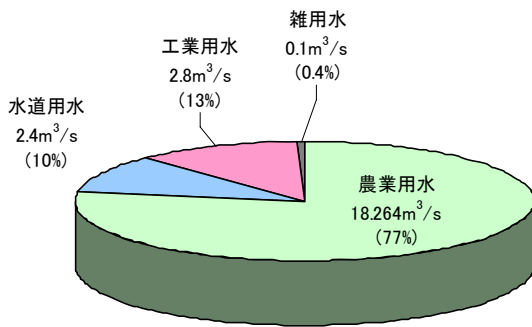
図 2.3.1 旭川の水利用割合 (国管理区間)

国管理区間の水利用は、農業用水約 18.3m<sup>3</sup>/s、水道用水約 2.4m<sup>3</sup>/s、工業用水約 2.8m<sup>3</sup>/s、その他（後楽園庭園用水）として約 0.1m<sup>3</sup>/s の許可水利があり、農業用水としての利用が最も多く約 80%を占めています。

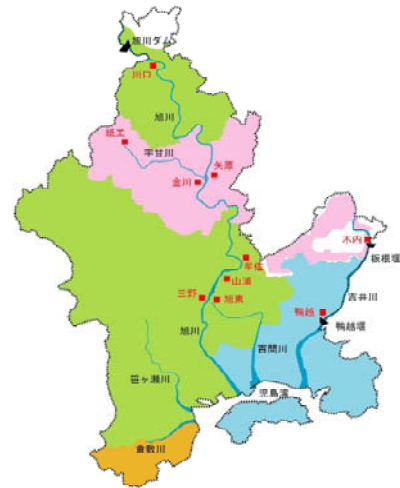
図2.3.4 岡山市の水源別給水範囲

岡山市水道は、明治38年(1905年)に全国で8番目という早さで近代水道として供給が開始されて以来、現在の給水人口は約69万人(平成18年度時点)に達しています。岡山市水道の水源の約57%が旭川の表流水・伏流水\*から取水されています。また、旭川ダムから岡山市およびダム周辺地域の水道用水が供給されています。

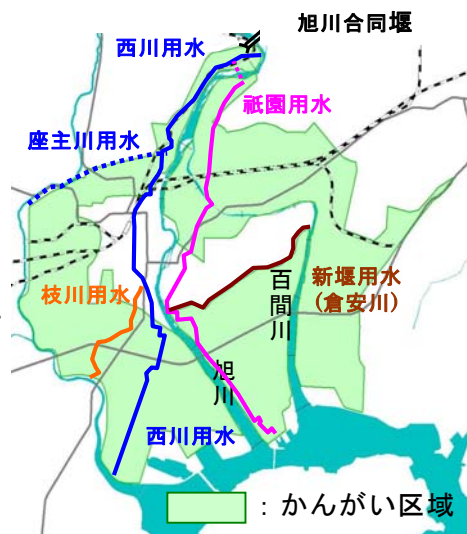
図2.3.5 旭川下流のかんがい区域

旭川の農業用水の歴史は古く、特に江戸時代から盛んになった干拓地への農業用水の供給に重要な役割を担ってきました。旭川合同用水は、昭和28年度に完成した旭川合同堰より最大で約16.0 m<sup>3</sup>/sが取水され、さまざまに張り巡らされた用水路により市街地の中を通り、約1,800haにおよぶ農地へ水の供給が行われています。用水路は洗い場や防火用水としての役割を担うとともに、合同用水路の下流に位置する座主川用水や西川用水、祇園用水等では沿川の緑地や公園整備等により、地域の人々の憩いの場となっています。

また、新堰用水は新堰・新地堰より最大で約2.2m<sup>3</sup>/sが取水され、約717haの農地へ水の供給が行われています。旭川の直轄管理区間における水利用は農業用水の利用が最大で約77%を占めています。

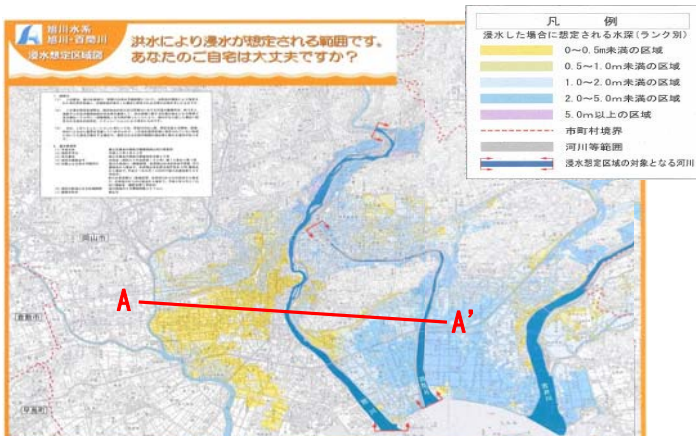
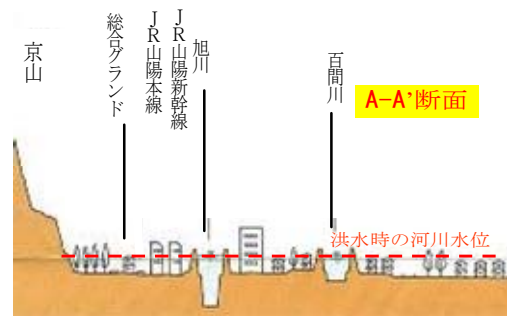
図 3.1.2 旭川水系浸水想定区域図と岡山市街地の横断面図

干拓地として造成された旭川・百間川の下流域にはゼロメートル地帯の低平地が広がり、人口・資産が集中しています。

そのため、洪水や高潮が堤防を越え、居住地側へ流れ込むと、人命・財産が脅かされるとともに、家屋・事業所等の物的被害が発生するおそれがあります。

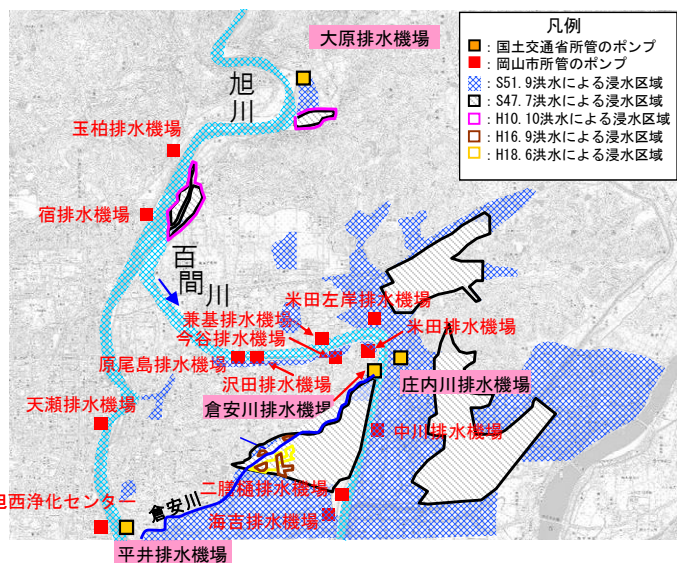
図 3.1.3 主要洪水における内水浸水区域

また、低平地であることにより倉安川沿川では、平成 10 年、平成 16 年等近年でも内水はん濫が生じています。

このため、関係機関と協力し、倉安川沿川およびその周辺の内水被害軽減を目的として、ハード対策(排水機場の増設、倉安川の河川改修、流域対策施設の整備など)と岡山市、岡山県、地域住民と連携したソフト対策を重層的かつ段階的に実施する「旭川総合内水対策計画」を平成 22 年 3 月に策定しています。

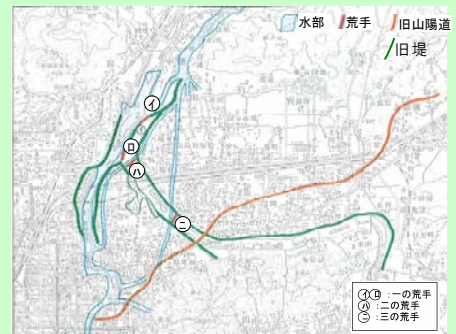
その後、美作の砂鉄採取による流出土砂が堆積し、岡山城下が洪水に見舞われたため、土木技術者坂田与七郎と近藤七助は、貞享3年(1686年)に寛文期の荒手を大改修と三段方式の荒手を築き直し、現在に至っています。

貞享の百間川工事の復元  
出典：百間川小史

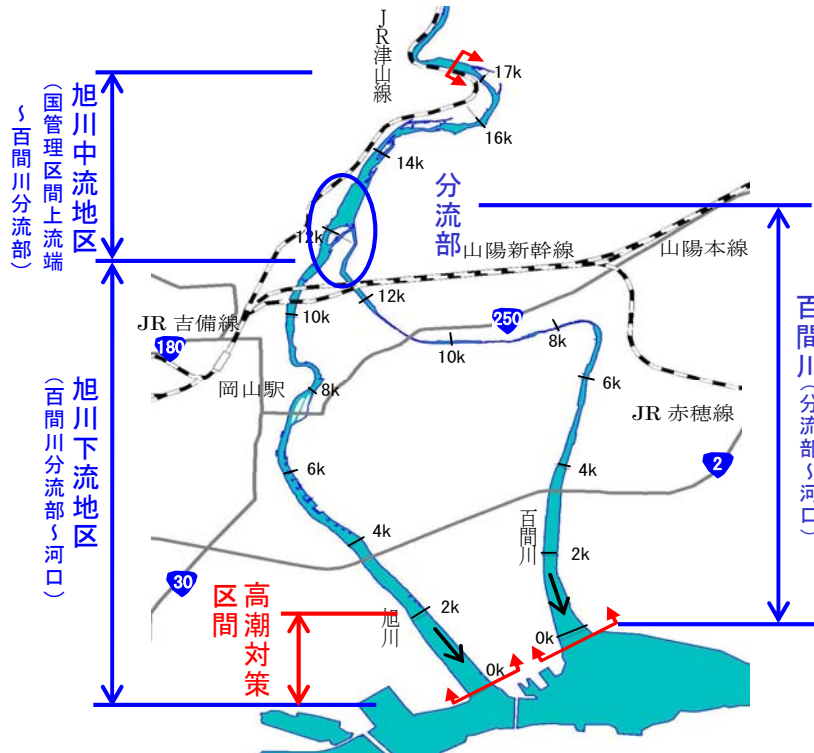
図 3.1.4 旭川（国管理区間）の地区分割

旭川水系河川整備計画【国管理区間】では、以下の地区分割とします。

- 旭川中流地区（国管理区間上流端～百間川分流部）
- 旭川下流地区（百間川分流部～河口）
- 百間川（分流部～河口）
- 分流部（旭川・百間川分流地点）

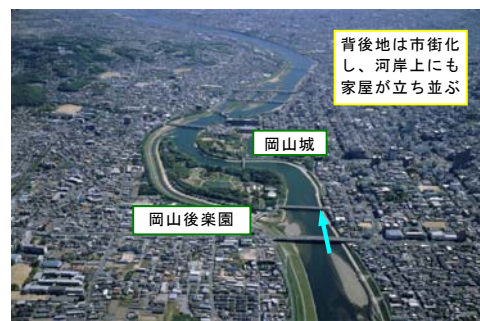
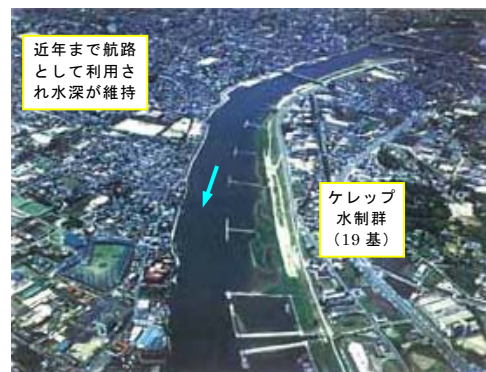
～ ケレップ水制 ～

旭川のケレップ水制はオランダ人土木技師ムルデルがその必要性を訴え明治 14 年に伝えられた工法で、旭川下流地区に昭和 9 年から 19 年にかけて、航路の安定確保のために設置されました。

構造はT型構造の玉石積みの石水制で大きな損傷もなく現存しており、現在もその機能を果たし水深維持に効果を発揮しています。

市街地から河口に向かって、舟運のための河道掘削やケレップ水制による水深確保対策が早くから行われていました。現在も旭川の水深維持の役割を果たしています。

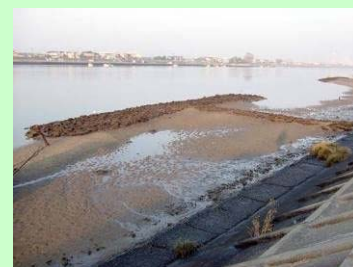
旭川のケレップ水制

原形を保ったケレップ水制は、全国的にも珍しく「岡山県の近代化遺産」に登録されている貴重な施設です。

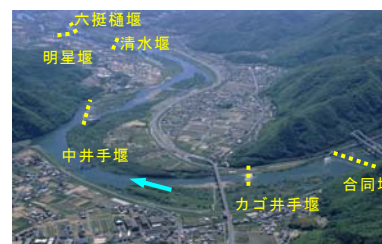
固定堰を起因とした土砂堆積・樹木繁茂

旭川中流地区は、道路整備に伴う堤防拡幅等を含め堤防整備は完了しています。また、河道内には、設置から長期間経過した農業用水の取水を目的とした固定堰が多く存在し、土砂堆積が進むとともに河道内の樹林化が進行しています。

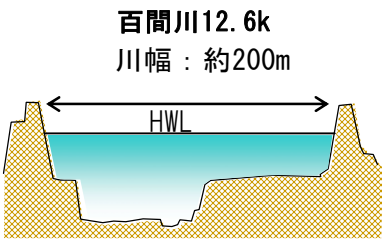
図 3.1.5 旭川と百間川の地形的特徴

百間川は、江戸時代より城下を守るために田園地帯を掘削・築堤することにより築造された人工放水路です。そのため河床高は高く勾配も旭川下流地区に比べて緩やかで延長も長くなっており、旭川の流下能力に対して百間川の分担する流量は小さくなっています。

百間川の川幅は旭川と同程度であるが、  
高水敷があり断面積が小さい

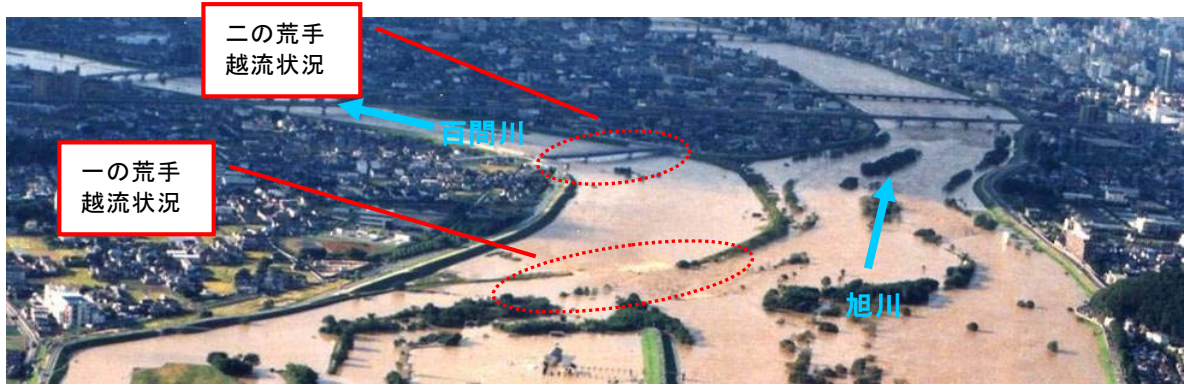
二の荒手被災状況  
一の荒手被災状況  
平成10年10月洪水による百間川への分流状況と一の荒手・二の荒手の被災状況

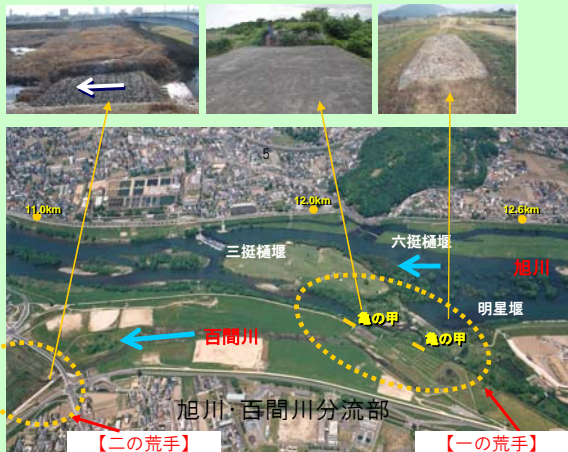
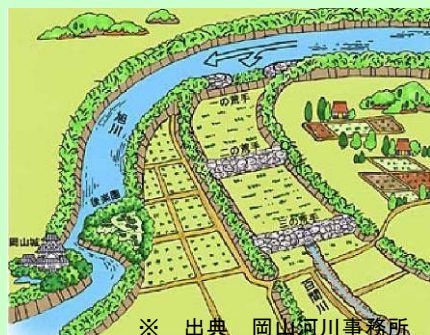
一定量を超えた旭川の水を荒手堤を越えて百間川側へ流出させ、岡山城下を洪水から守る方法。

三段(3ヶ所)の荒手により水勢を弱めながら旭川のはん濫を下流に越流・放水させるもので、その放水路が現在の百間川となっています。なお、三の荒手は洪水により流失し、現在は残っていません。

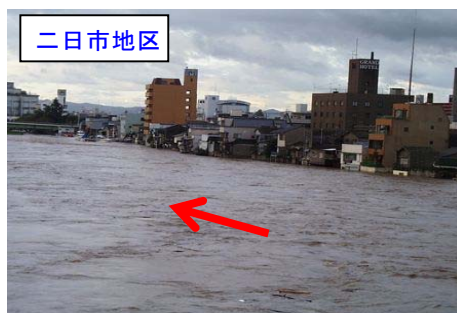
平成10年10月洪水の状況

二日市地区は河岸に家屋が建ち並び、当該地区の計画高水流量(4,000m<sup>3</sup>/s)に対して現状の流下能力は約半分(2,000m<sup>3</sup>/s)程度となっています。流下能力が低い原因は、堤防未整備(無堤)によるものです。近年では平成10年10月洪水、平成23年9月洪水において、家屋浸水被害が発生しました。

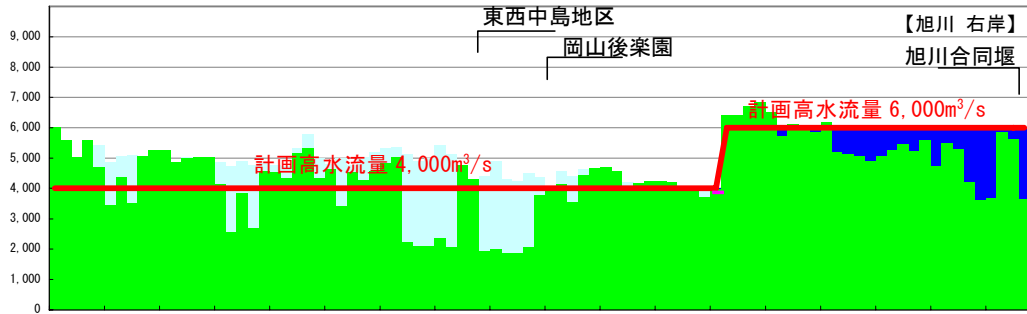
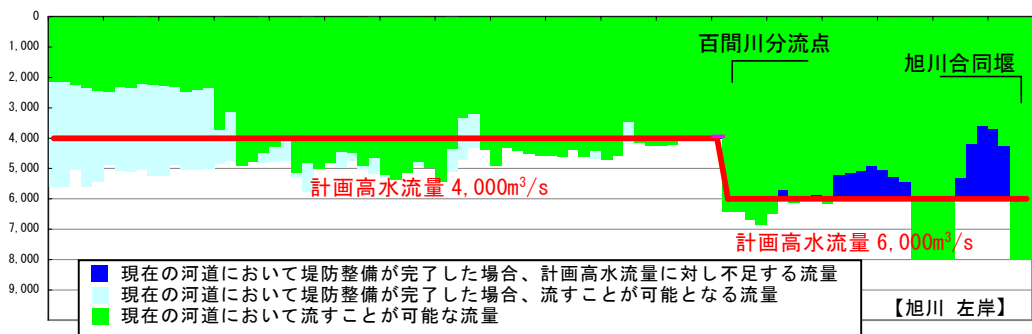
右岸	河積が不足している箇所	0.0K - 17.0K
	堤防未整備箇所 (無堤箇所)	5.0K - 8.0K
	堤防の幅が不足している箇所	0.0K - 3.0K, 4.0K - 5.0K, 6.0K - 7.0K, 8.0K - 9.0K, 10.0K
	堤防の高さが不足している箇所	0.0K - 1.0K, 3.0K - 4.0K, 5.0K - 6.0K, 7.0K - 8.0K, 9.0K - 10.0K

左岸	堤防の高さが不足している箇所	0.0K - 3.0K, 4.0K - 5.0K, 6.0K - 7.0K, 8.0K - 9.0K
	堤防の幅が不足している箇所	0.0K - 1.0K, 2.0K - 3.0K, 4.0K - 5.0K, 6.0K - 7.0K, 8.0K - 9.0K
	堤防未整備箇所 (無堤箇所)	5.0K - 8.0K
	河積が不足している箇所	13.0K - 17.0K

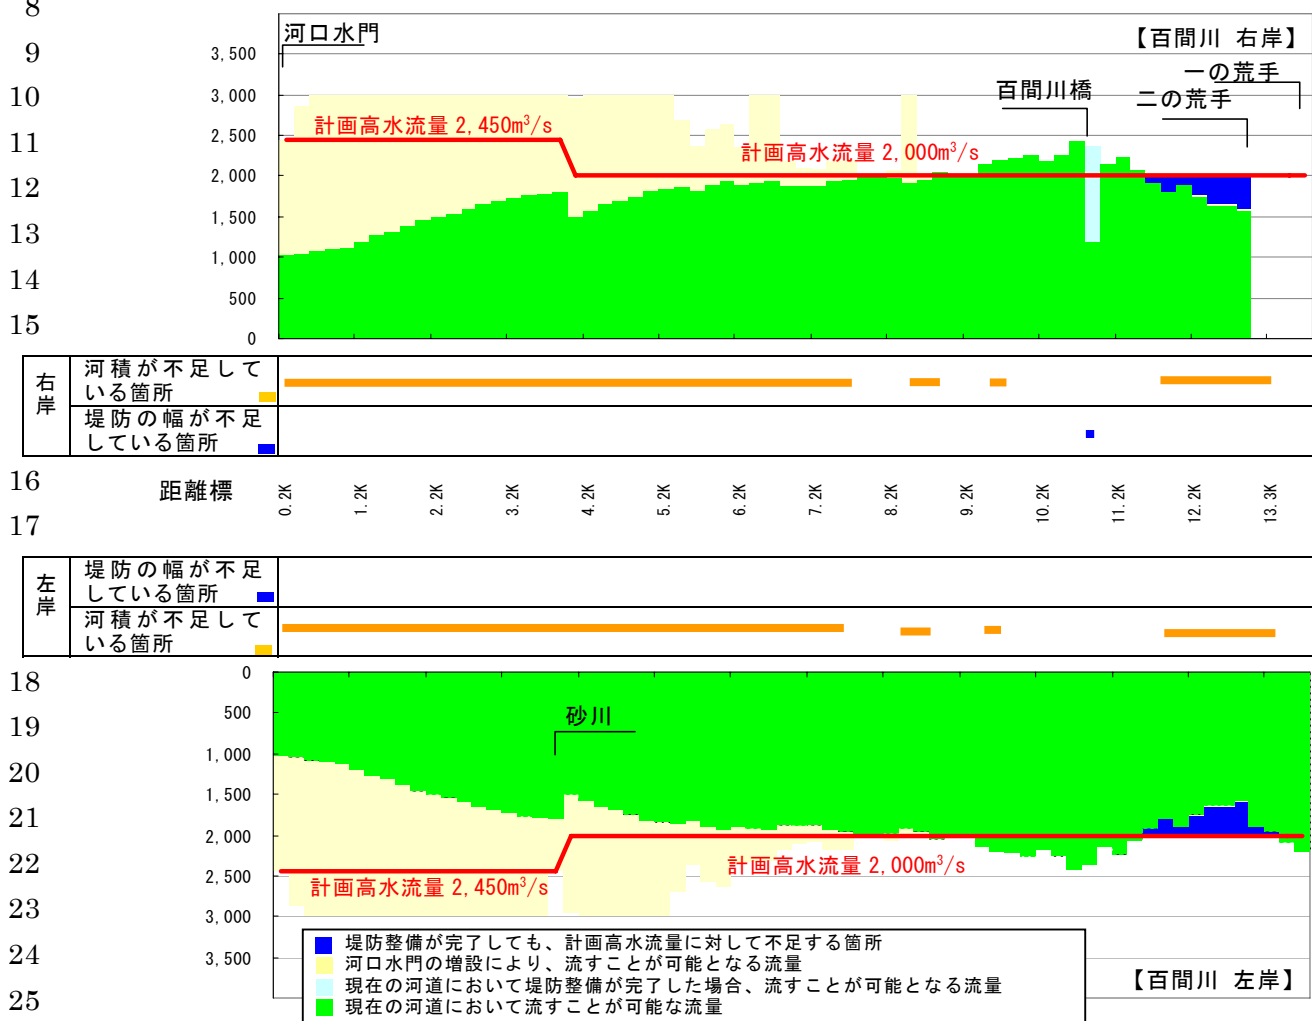
図3.1.7 百間川の現在の整備状況

百間川の上流付近は土砂堆積と樹木繁茂により河積が不足しているため計画高水流量 ( $2,000\text{m}^3/\text{s}$ ) に対して流下能力が不足しています。

また、百間川橋付近は堤防の断面不足により流下能力が不足しています。

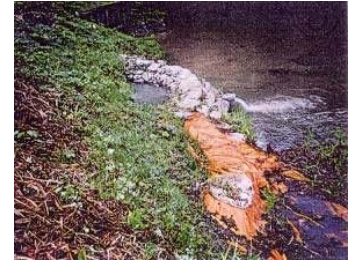
旭川中流地区の堤防は、過去に河川敷や遊水池であったところに、近くの河床材料を利用して築造されたものがほとんどで、堤体や基盤の透水性が高くなっています。このため堤防内に水の通り道が形成され漏水が発生すると、堤防材料等が洗い流され、通り道が拡大し、堤防の決壊につながる可能性があります。

平成10年10月洪水時の堤体漏水  
旭川左岸15k400付近

このため、旭川の国管理区間 42.9km において、浸透に対する堤防の安全性に関する堤防詳細点検を平成 21 年度末までに完了しました。これを受けて、平成 24 年 3 月までに平成 21 年度末の堤防詳細点検より、漏水や浸透に対して安全性が不足していた区間の対策を完了しています。

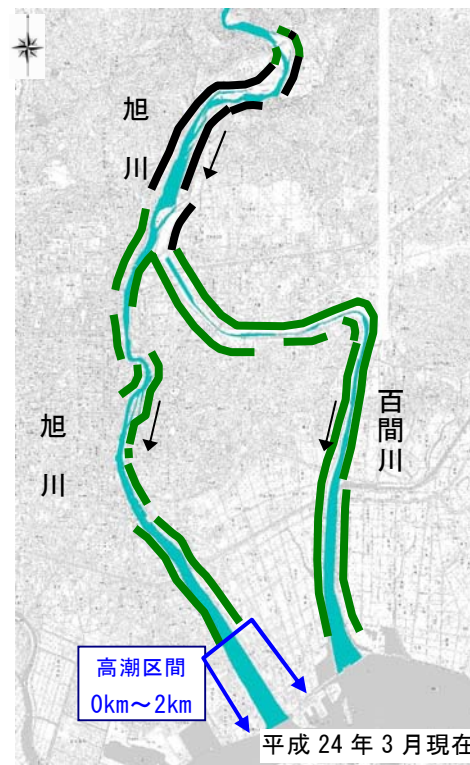
図 3.1.8 堤防詳細点検の結果(平成 23 年度末現在)

：対策完了区間

注：色の無い箇所は居住地側が計画高水位より高い場合や山等で、調査の必要がない区間

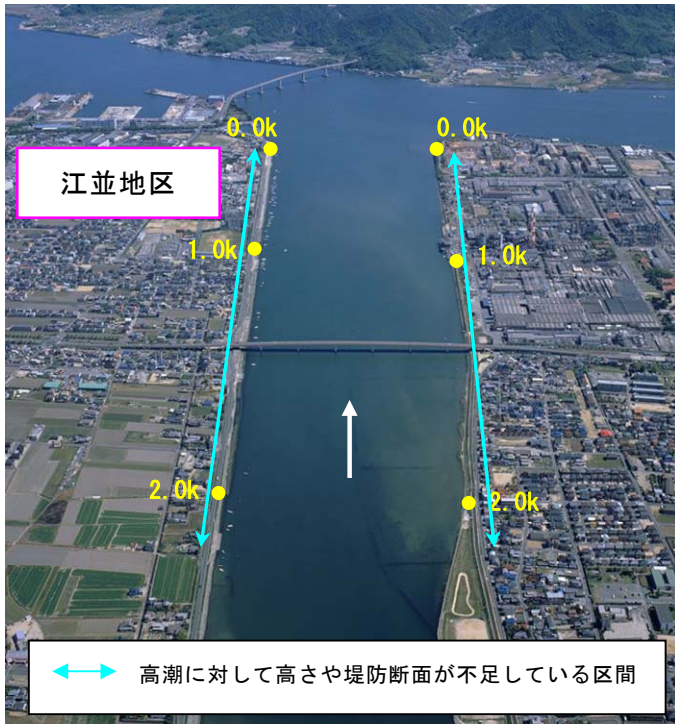
図3.1.9 旭川河口部平面図

旭川の河口部は、干拓等によって形成されたゼロメートル地帯となる低平地が広がり、堤防も低かったことから、過去にも高潮被害を受けてきました。平成16年8月の台風16号では既往最高潮位(T.P.+2.632m)を記録し、河口部で浸水被害が発生しました。このため、台風16号の高潮を契機に高潮計画の見直しを行い整備を進めています。

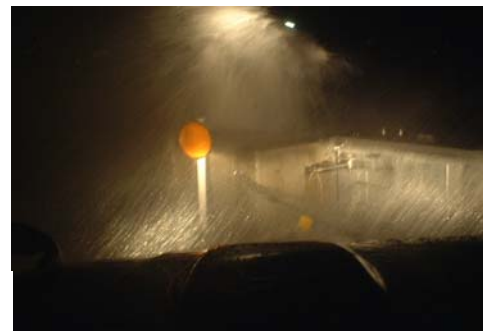
平成16年8月台風16号時の越波状況

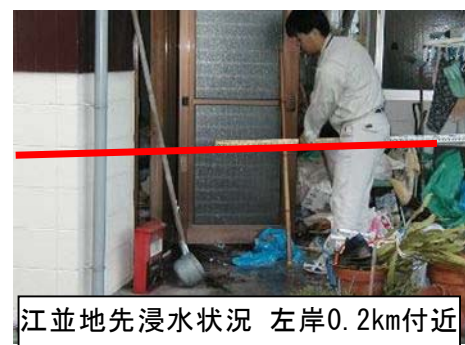
江並地先浸水状況 左岸0.2km付近

平成16年8月台風16号における浸水状況

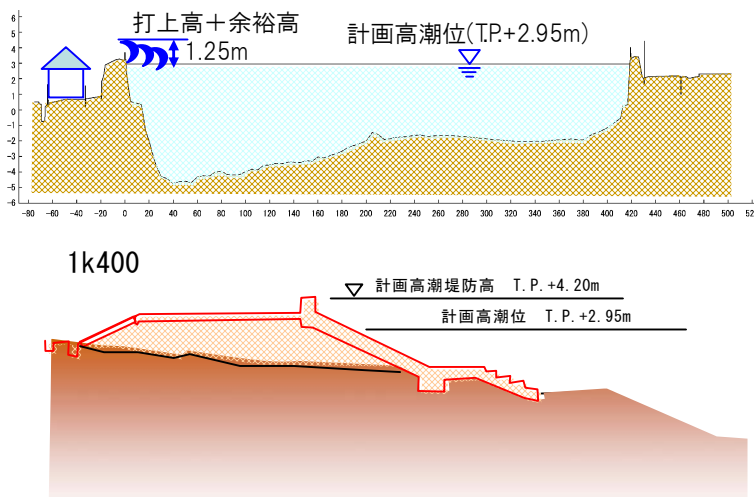
図3.1.10 高潮堤防断面の不足状況

現在の堤防は、高潮時の越波を防御するための高さや堤防断面が不足しており、計画規模の高潮\*の発生に対して浸水を防ぐことができません。

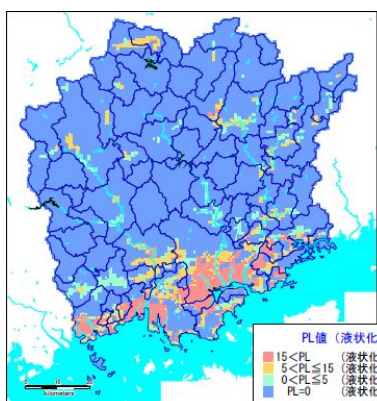
旭川・百間川下流部一体は、液状化の危険度を示したマップで液状化の可能性大と判定され、軟弱な地盤上に堤防が築かれているため、地盤の液状化等により堤防等河川管理施設の機能が損なわれる可能性があります。

岡山県液状化危険予測図

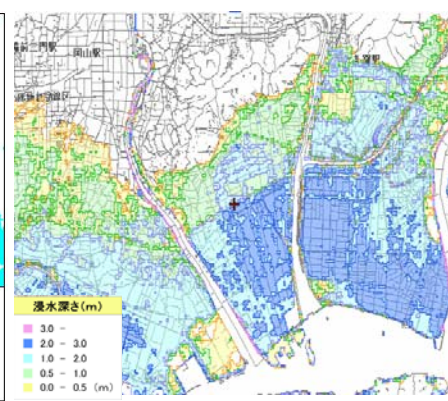
また、旭川・百間川の下流部は干拓地であり、特に地盤が低いため、津波ハザードマップでも 2m を越える浸水深となっており、地元では自主的に地震・津波に対する防災訓練も行われています。

津波による浸水想定エリア

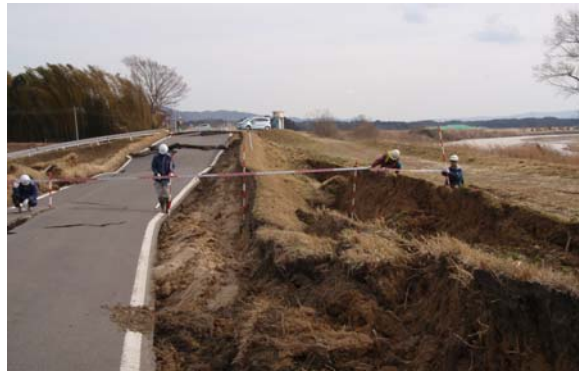
この中には堤防機能を失するような大規模な被災もあり、基盤の液状化、堤体の液状化による被災が多数発生しています。

堤防沈下の事例（阿武隈川坂津田地区）  
提供：東北地方整備局

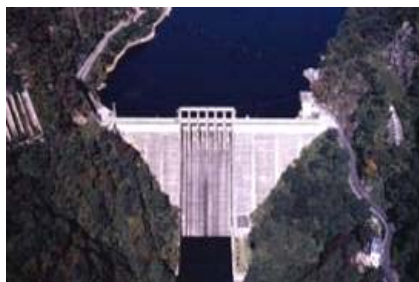
旭川の上流（岡山県管理区間）には、旭川ダム（昭和 29 年完成）・湯原ダム（昭和 30 年完成）があり、両ダムによる洪水調節は国管理区間の水位低減にも効果を発揮しています。

湯原ダム

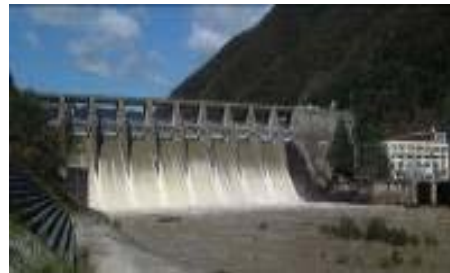
旭川ダム

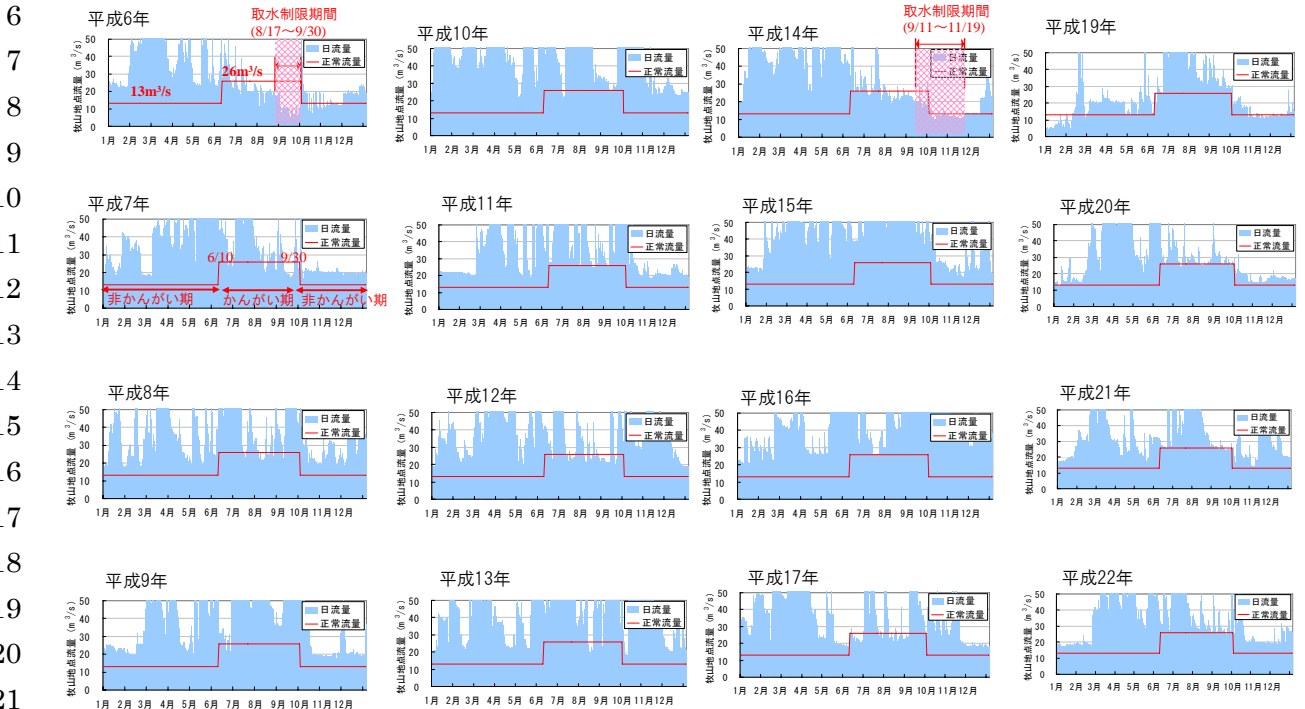
図 3.2.1 旭川牧山地点における流況の経年変化

3 旭川水系河川整備基本方針で定められた流水の正常な機能を維持するための  
 4 必要な流量\*（牧山地点：かんがい期概ね 26 m<sup>3</sup>/s、非かんがい期概ね 13 m<sup>3</sup>/s）  
 5 に対して現況では概ね確保されています。

※平成18年は一部欠測につき記載していない

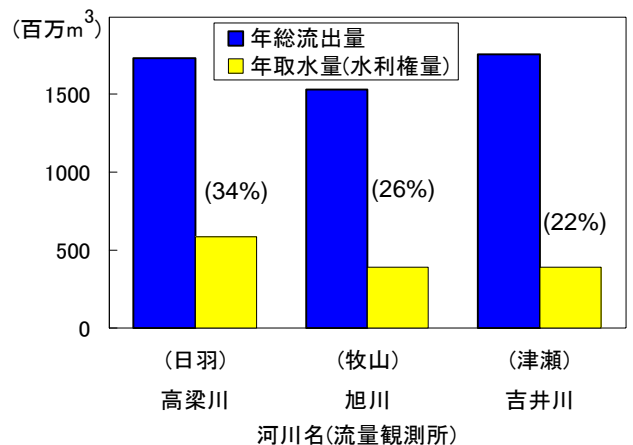
図 3.2.2 岡山県内の一級水系の水利用率

34 河川流量に対する水利用率\*については、旭川は 26%と岡山県内の一級水系の  
 35 中では高梁川に次いで高く、多くの取  
 36 水が行われていることが特徴です。

( ) : 年総流出量に占める年取水量の割合

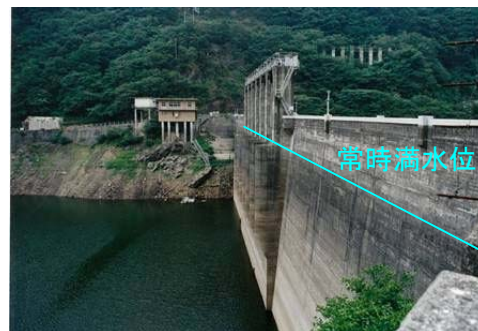
湯原ダムの貯水状況(平成6年)

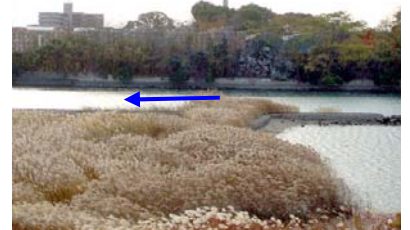
旭川下流地区のケレップ水制周辺には、干潟とヨシ原が広がり、干潟にはヤマトシジミ等の貝類が生息し、夏季にはオオヨシキリが飛来します。その他、ヨシ原には全国的に個体の減少が著しい陸上昆虫のヨドシロヘリハンミョウが見られるなど、多様な生物の生息・生育・繁殖環境となっています。

ケレップ水制とヨシ原

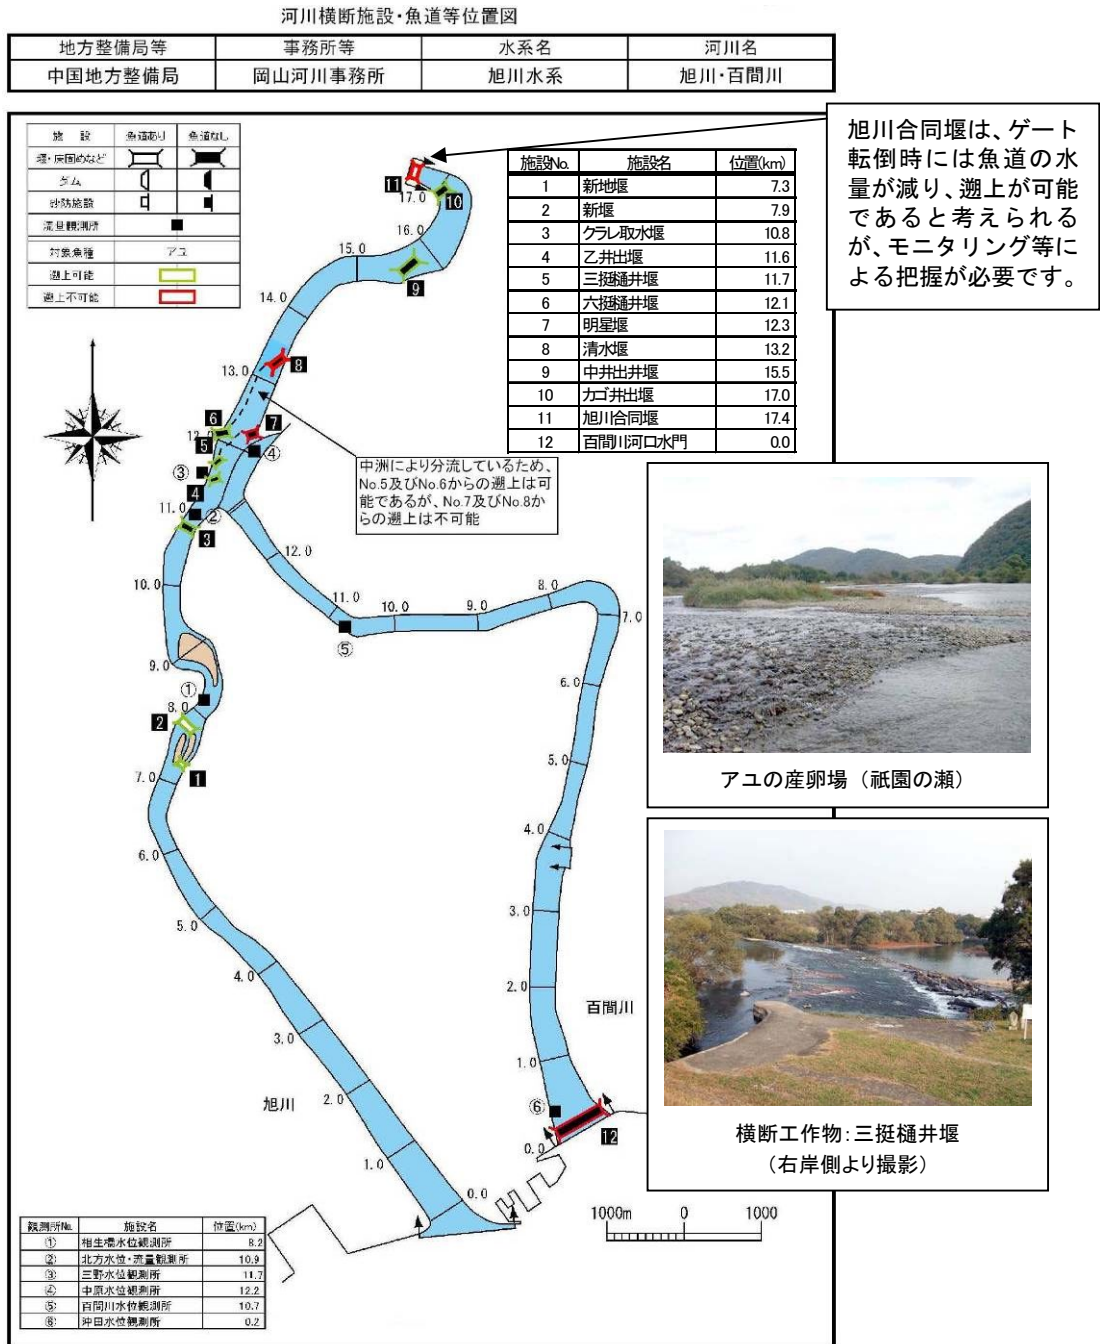
図 3.3.3 堰の遡上環境の調査結果

旭川に設置されている堰の中で、<sup>しんちぜき</sup>新地堰、<sup>しんぜき</sup>新堰、<sup>あさひかわごうどうぜき</sup>旭川合同堰には魚道が設けられていますが、その他の固定堰には魚道が設置されていません。また、クラレ取水堰、<sup>さんちようひいぜき</sup>三挺樋井堰、中井手井堰、カゴ井手堰などは、堰上下流の落差が小さい等の理由により魚道としても機能しています。また、アユ産卵場は分流部より上流に分布しています。

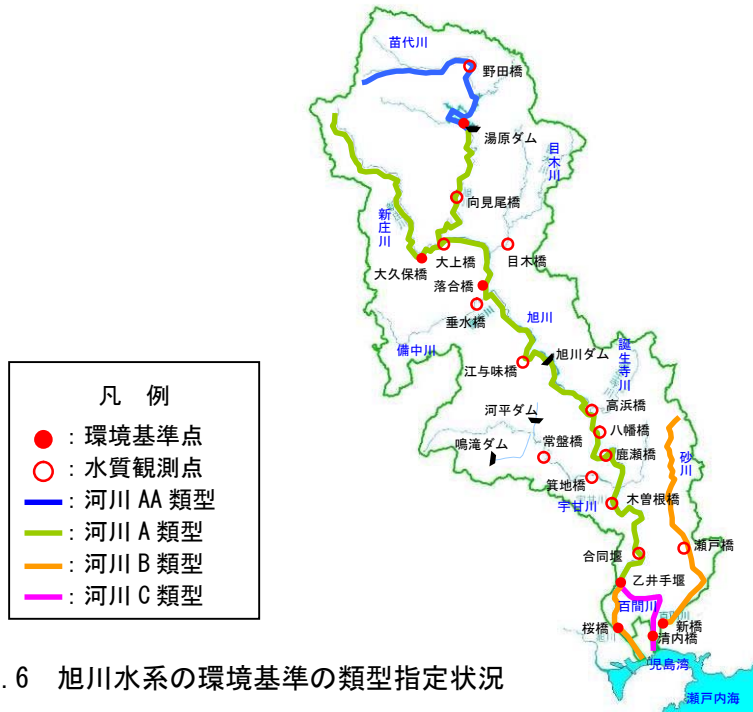
図 3.3.6 旭川水系の環境基準の類型指定状況

\*\* 水域類型指定：  
 環境基準で定めた類型を水域で指定すること。  
 AA 類型：BOD1mg/l 以下    B 類型：BOD3mg/l 以下  
 A 類型：BOD2mg/l 以下    C 類型：BOD5mg/l 以下

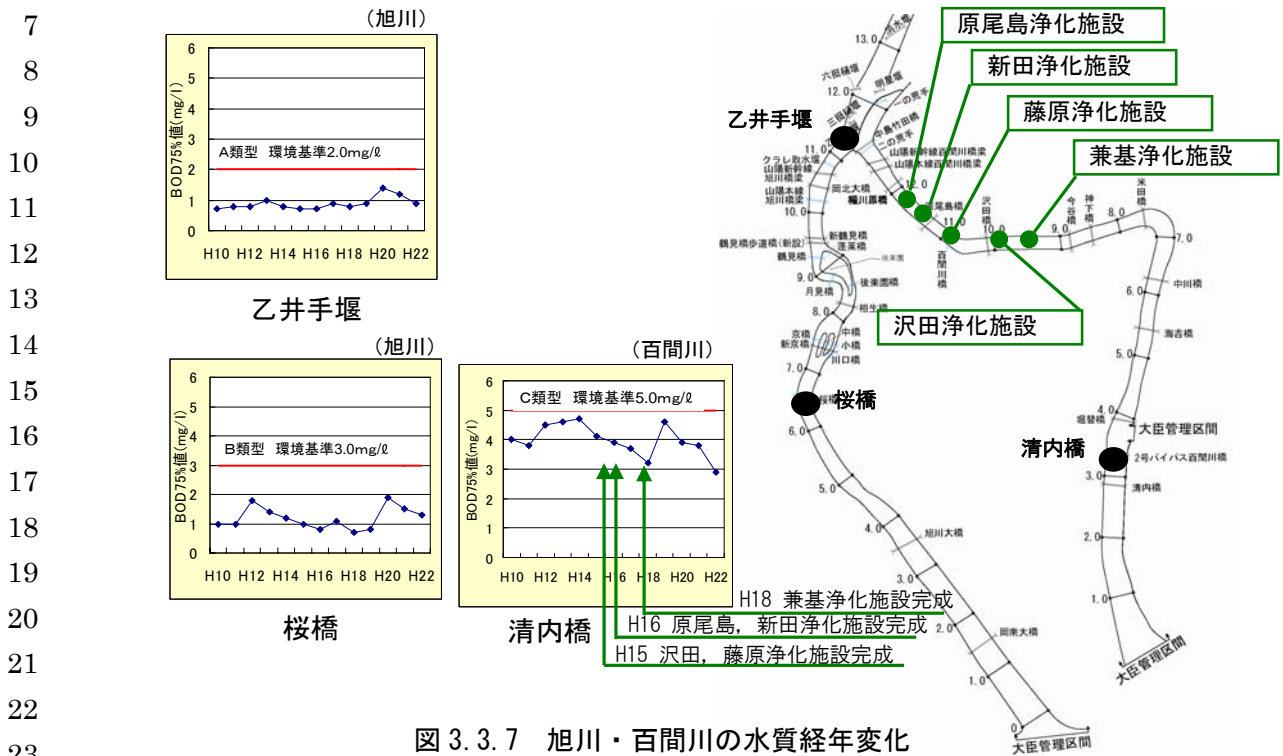
1 旭川・百間川の水質は、旭川から百間川への導水や、百間川の汚濁の著しい排水の流入部付近に浄化施設を整備したことにより、水質汚濁の代表指標である  
 2 BOD\*\*\*から見ると近年は環境基準を満足しています。今後も、地元自治体や地域  
 3 住民とともに水質を維持していく必要があります。  
 4

23  
24  
25 \*\*\* BOD :  
 26 生物化学的酸素要求量。水の汚れ具合を数値で表したもので、汚濁が進むほど数値が高くなる。  
 27 また、BOD75%値とは、年間を通して4分の3の日数はその値を超えないBOD値を表すもので、BODの  
 28 環境基準に対する適合性の判断を行う際に用いられる。

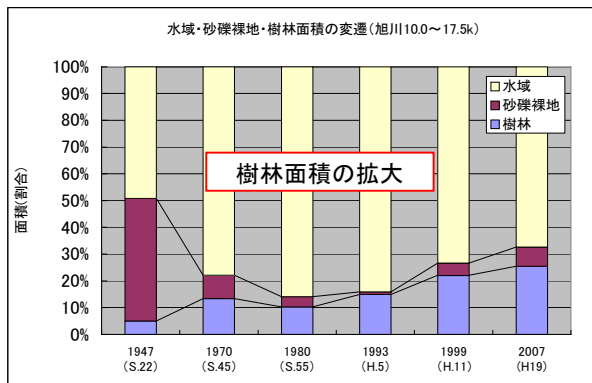
図3.4.1 旭川における樹林化の進行

旭川中流地区は、みお筋が固定化され中州が発達し、れき河原が減少するとともに、樹木が繁茂することにより流下能力の低下に注意する必要があります。

樹木の増加は、洪水時に水位の上昇の要因となり、重大な災害を招く原因となるおそれがあります。また、河川巡視の視界を妨げ河川管理の支障となるとともに、ゴミ等が樹木にかかることで、景観の悪化も懸念され、不法投棄を助長する可能性もあります。

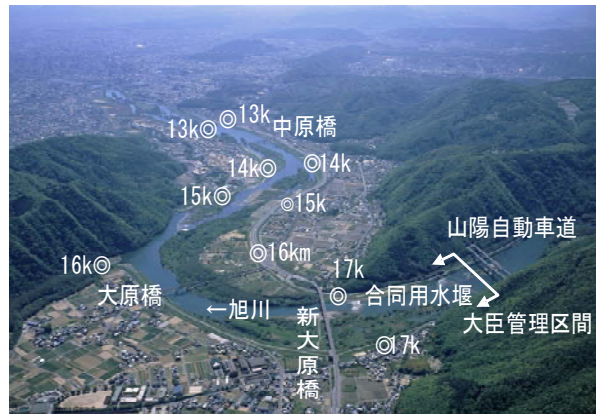
旭川中流地区の樹木繁茂状況

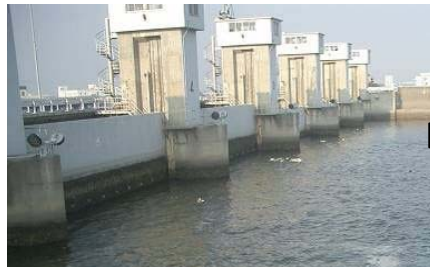
排水機場は 4 箇所設置していますが、そのうち 2 箇所が完成から約 30 年以上経過し、百間川河口水門は完成から約 40 年が経過しており、老朽化が進んでいます。

百間川河口水門は完成後約40年が経過

7 旭川の河口部では、護岸の老朽化、干満等による護岸内部の空洞化や損傷が顕著  
8 になっています。排水機場は 4 箇所設置していますが、そのうち 2 箇所が約 30 年  
9 以上経過し老朽化が進んでいます。

10 特に、百間川河口水門は完成から 40 年が経過しており、平成 21 年 11 月には予  
11 備ゲートの脱落が発生し、固定金物の腐食・老朽化が原因とされ点検項目の追加、  
12 点検サイクルの短縮等、維持管理の強化が提案されています。

百間川河口水門は完成後約 40 年が経過しており（昭和 43 年完成）、計画高水流量(2,450m<sup>3</sup>/s)に対して、流下能力が不足しているため、事業実施中である百間川河口水門増設事業を完了させます。

既設水門は、海水による腐食により老朽化が進行しているため、取り替え更新が必要となっています。そのため、適切な維持管理により、長期保全・延命化を図るものとしませんが、引き続き施設の状態を点検・モニタリングし、評価を行い適切な施設修繕・更新計画を検討し必要な対策を実施します。

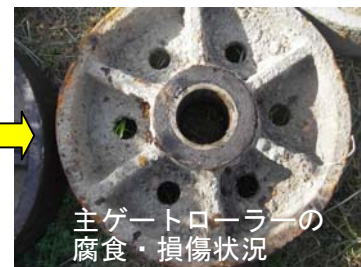
主ゲートローラーの  
腐食・損傷状況

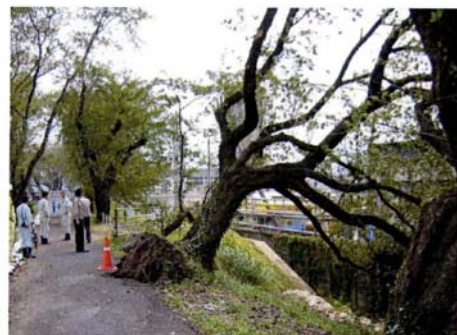
岡山後楽園派川の左岸堤防には昭和 32 年に植樹された約 140 本のソメイヨシノが並木を形成し「旭川さくらみち」と呼ばれ親しまれています。しかし、植樹から 50 年以上が経過し、桜の衰弱や老木化が進み、堤体内への根の進入による堤体の弱体化や樹木の倒壊に伴う堤防決壊等の影響が懸念されています。

強風による倒木 (他河川の事例)

また、「旭川さくらみち」の桜については、老木化による倒木や堤防断面欠損のおそれがあるため、地元関係者等と連携し、枝等の剪定、出水期前後の堤防状況、安全利用等桜を含めた「旭川さくらみち」の状況を点検・把握し、堤防の機能に重大な支障が生じると判断された場合は必要な対策を実施します。

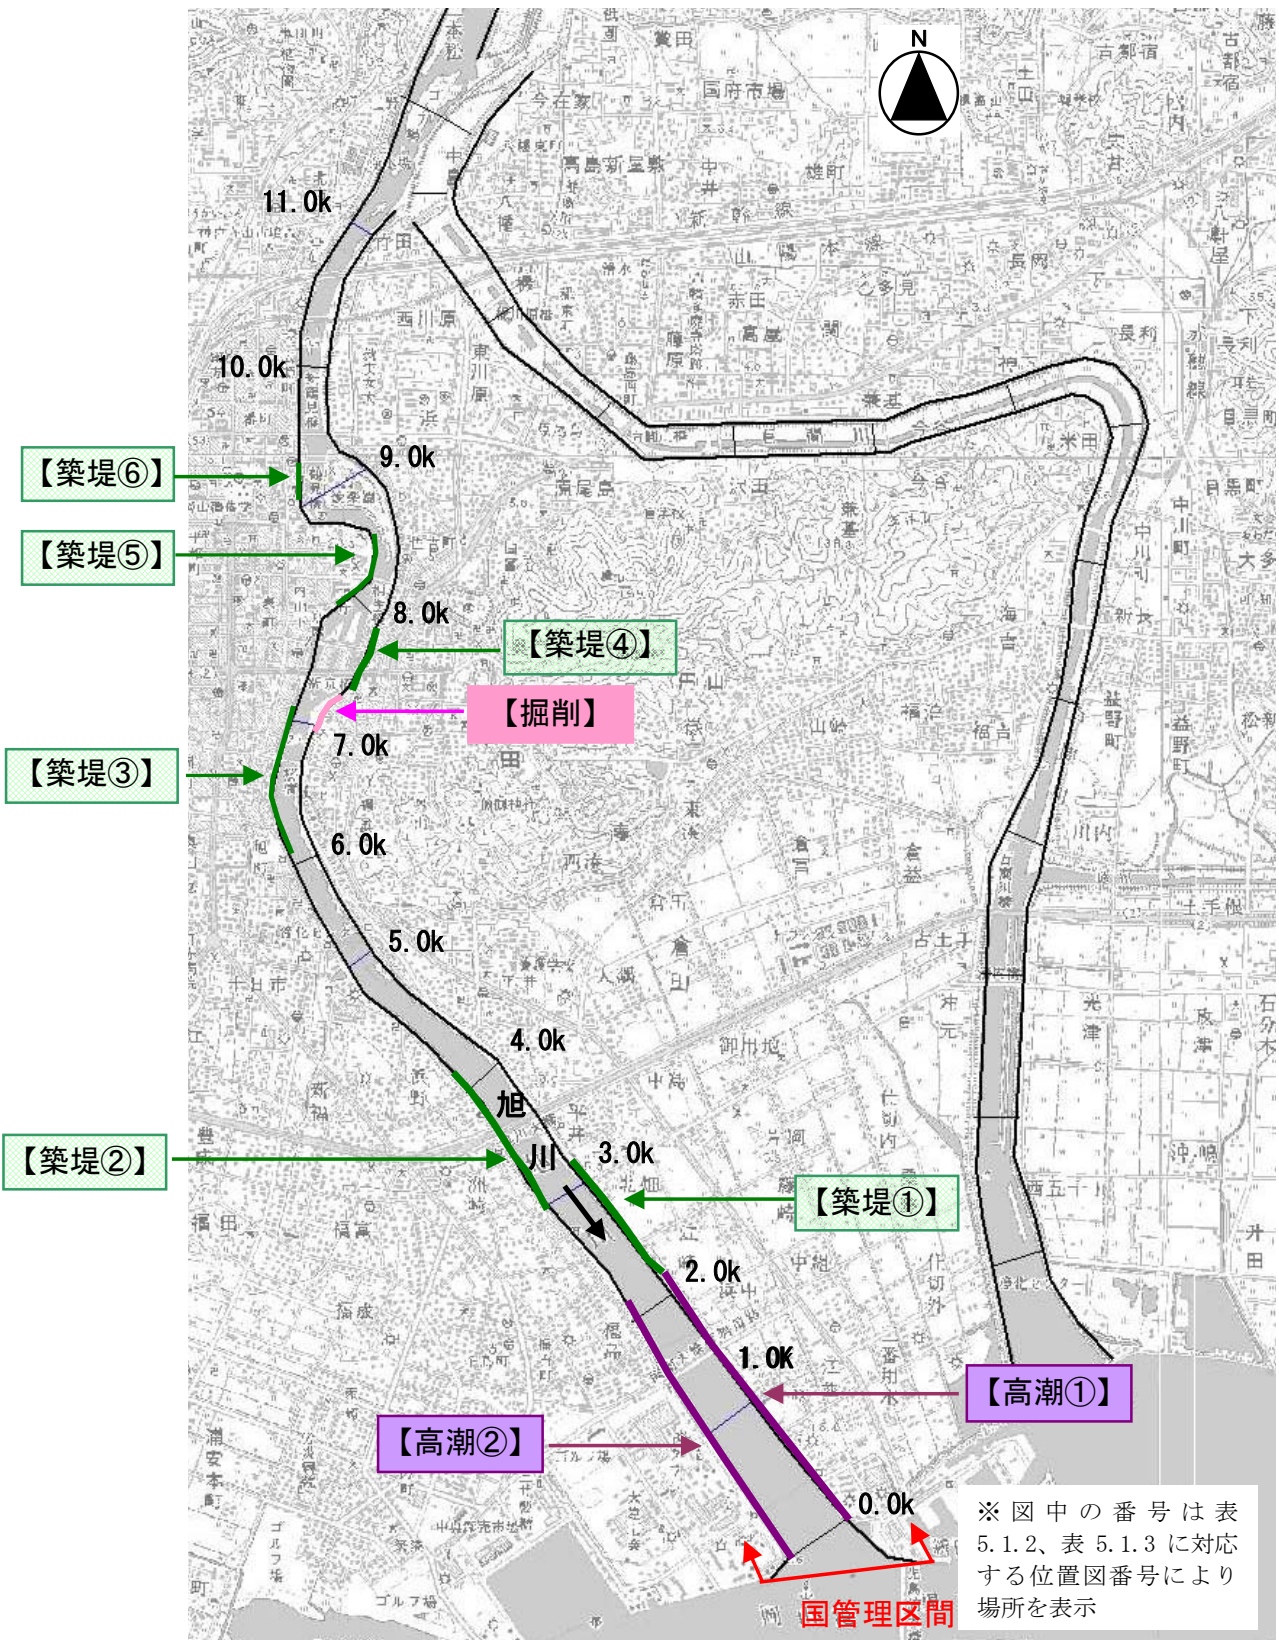
図 5.1.3 河川の整備を実施する区間の位置図(旭川下流地区)

注)実施にあたって測量や設計を実施しますが、その結果により、整備位置を見直す可能性があります。

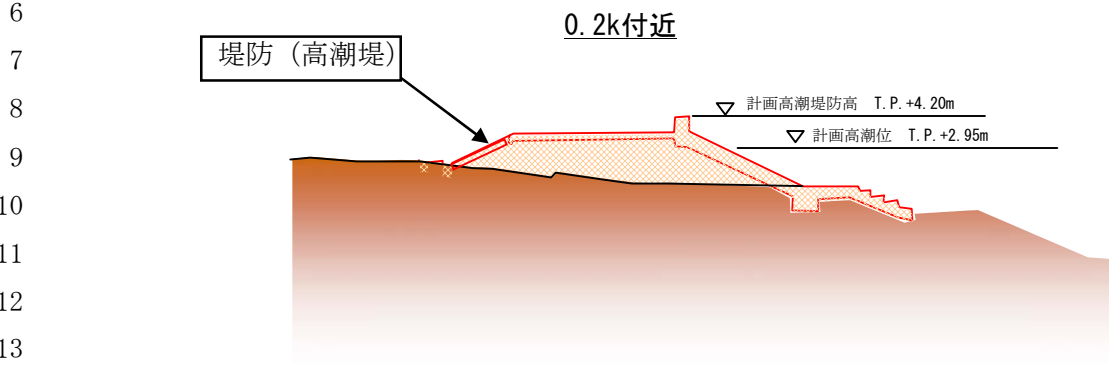
14 図 5.1.4 築堤(高潮堤)のイメージ図

- 1 1) 築堤(高潮堤)  
 2 旭川(三幡地区：0.0k～2.1k 左岸) 【高潮①】  
 3 (河口地区：0.0k～2.1k 右岸) 【高潮②】

4 高潮に対して、高さ、堤防断面の不足している当該区間では、高潮堤防の整備と  
 5 耐震対策をあわせて実施します。

15 注) 今後の調査や測量結果等により築堤形状を変更する可能性があります。
