# 旭川水系河川整備計画原案（案）

## 【国管理区間】

平成 24 年 3 月

国土交通省 中国地方整備局

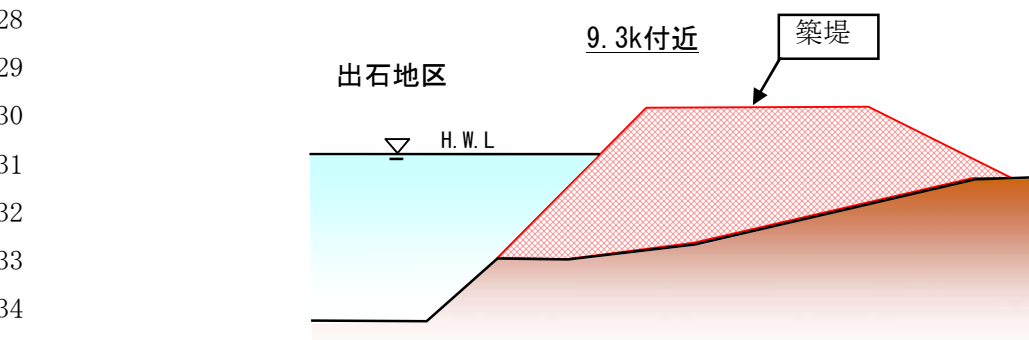
36 図 5.1.5 築堤(断面確保)のイメージ図

25 当該区間では、堤防断面の不足している区間の断面を拡大し、断面確保の整備を  
 26 実施します。

27 また、流下能力向上のために左岸河川敷の掘削を実施します。

37 注) 今後の調査や測量結果等により築堤形状を変更する可能性があります。

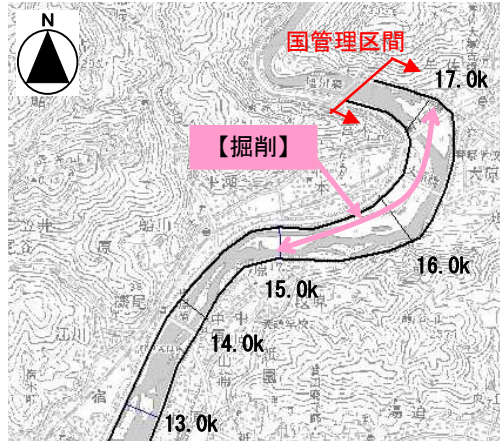
図 5.1.6 河川の整備を実施する区間の位置図（旭川中流地区）

河川	整備内容	地区名	区間	位置図番号
旭川	河道掘削	たまがし 玉柏（左右岸）	15.0k～17.0k	【掘削】

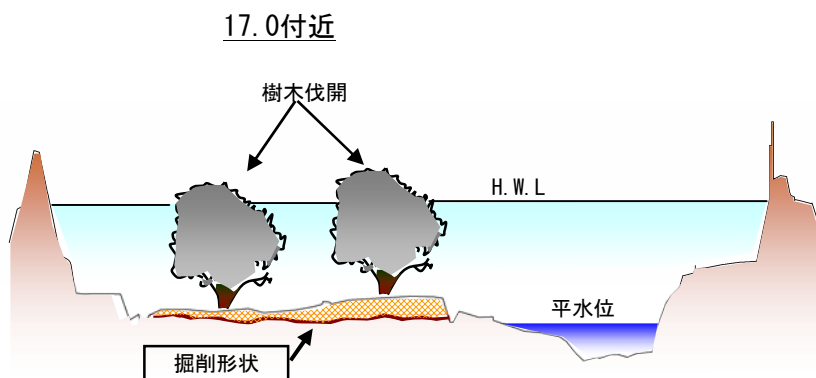
図 5.1.7 河道掘削のイメージ図

旭川中流地区の土砂堆積、樹木繁茂による水位上昇を抑制するために、樹木伐開と河道掘削を行います。

なお、多様な動植物の生息・生育・繁殖環境に配慮して掘削高を設定します。特に、保全上重要な区域を改変する場合には、ワンドや緩やかな勾配の水際等を保全します。また、れき河原再生に関する既往の知見や試験整備箇所モニタリング結果を踏まえ、必要に応じて掘削断面の形状に反映します。

注)実施に際しては、今後の河床変動、調査や測量結果等により、掘削形状が変更する場合があります。

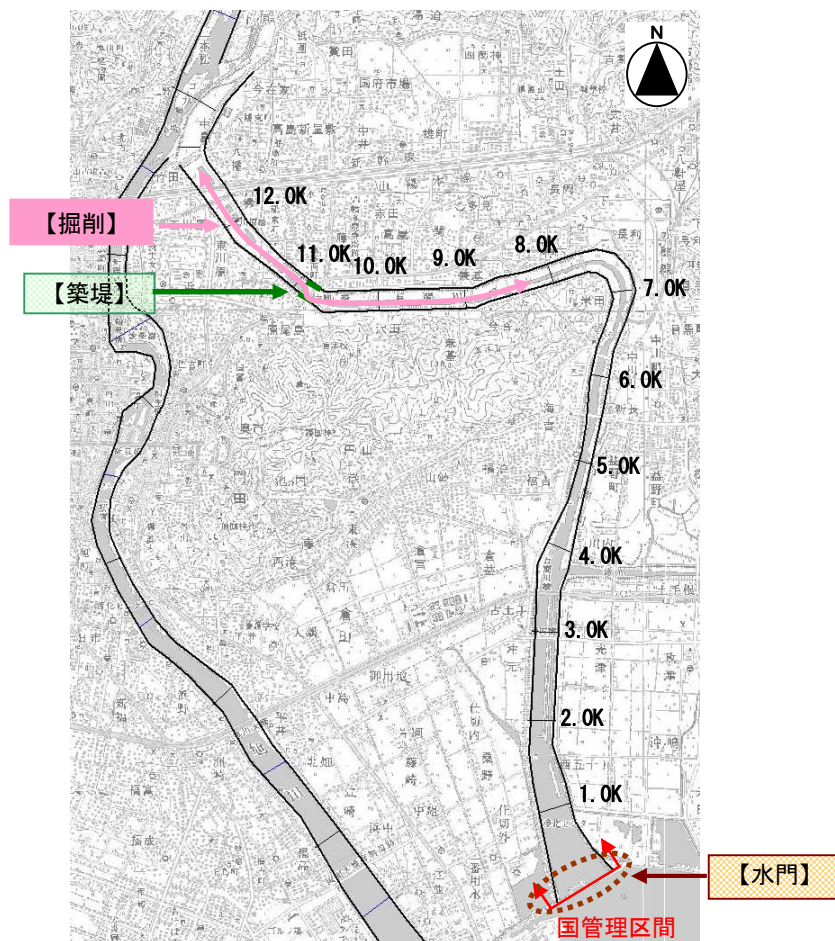
図 5.1.8 河川の整備を実施する区間の位置図(百間川)

河川	整備内容	地区名	区間	位置図番号
百間川	築堤 (断面確保)	ふじわら 藤原 (左岸) はらおじま 原尾島 (右岸)	10.8k 付近	【築堤】
	河道掘削	かねもと ふじわら 兼基・藤原 (左岸) よねだ はらおじま 米田・原尾島 (右岸)	8.0k~12.8k	【掘削】

注)実施にあたって測量や設計を実施しますが、その結果により、整備位置を見直す可能性があります。

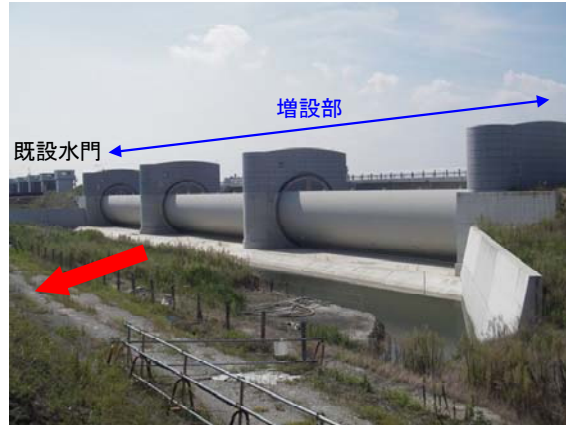
百間川河口水門は完成後約 40 年が経過しており（昭和 43 年完成）、計画高水流量(2,450m<sup>3</sup>/s)に対して、流下能力が不足しているため、事業実施中である百間川河口水門増設事業を完了させます。

増設部の堰柱・ゲート完成状況

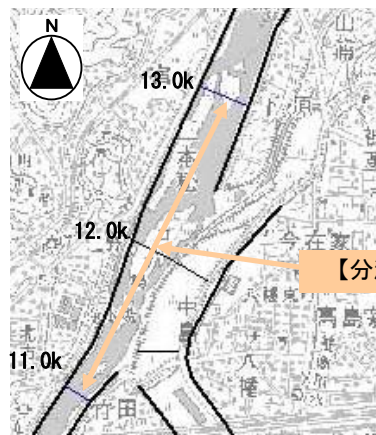
図 5.1.9  
河川の整備を実施する区間の位置図（分流部）

河川	整備内容	地区名	区間	位置図番号
分流部	分流部の改築	いまだいけ なかはら 今在家・中原（左岸） みの まきいし 三野・牧石（右岸）	旭川：11.0k～13.0k 百間川：12.8k～12.9k	【分流部】

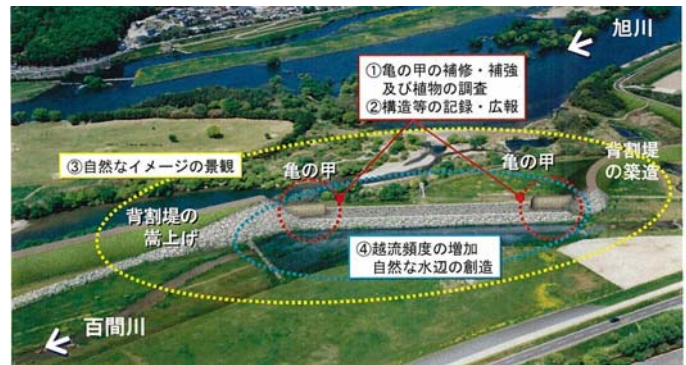
図 5.1.10 一の荒手の整備イメージ

分流部（今在家・中原地区：百間川 12.8k～12.9k 左岸） 【分流部】  
（三野・牧石地区：旭川 11.0k～13.0k 右岸） 【分流部】

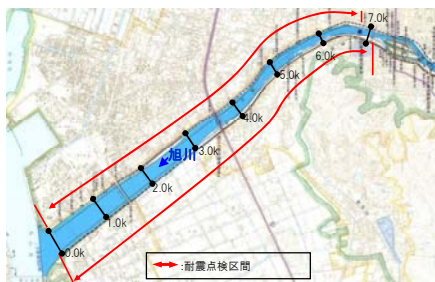
15 図 5. 1. 11 堤防耐震点検区間

2 堤防、河口水門、樋門等については、「河川構造物の耐震性能照査指針（国土交  
3 通省水管理・国土保全局治水課 平成 24 年 2 月 3 日）」に基づき照査を実施し、  
4 対策が必要な区間については、対策を実施します。特に、地震後に津波の遡上が想  
5 定される区間については、背後地の人口・資産や土地利用状況等を考慮しつつ、早  
6 急に対策を実施します。

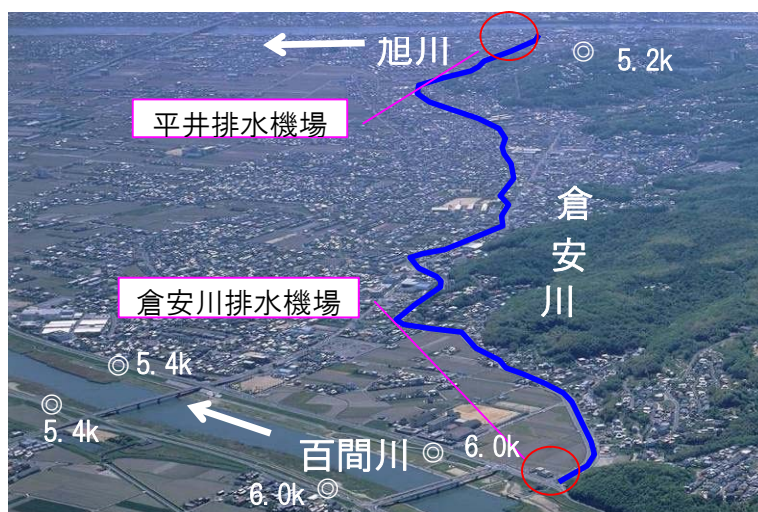
20 倉安川と排水機場位置図

2 過去の出水により内水被害が頻発している倉安川沿川およびその周辺の内水被害  
 3 害軽減を目的として、岡山市、岡山県、国土交通省が一体となって策定した「旭  
 4 川総合内水対策計画（旭川総合内水対策協議会 平成22年3月）」に基づき、事  
 5 業実施中である平井、倉安川ポンプ場の増設を完成させるとともに、岡山市、岡  
 6 山県、地域住民と連携した、河川情報の提供や自主防災組織化の支援等のハード・  
 7 ソフト対策を重層的かつ段階的に実施します。

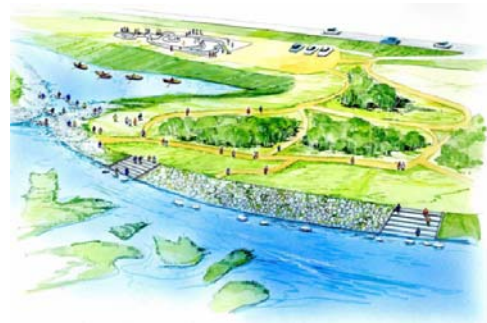
牧石地区は、都市近郊の豊かな自然が残るエリアであり、水辺へのアクセス性の向上、安全な水辺の利用推進を図ります。また、護岸および高水敷等を整備します。

図 5. 1. 13 牧石地区の水辺整備イメージ

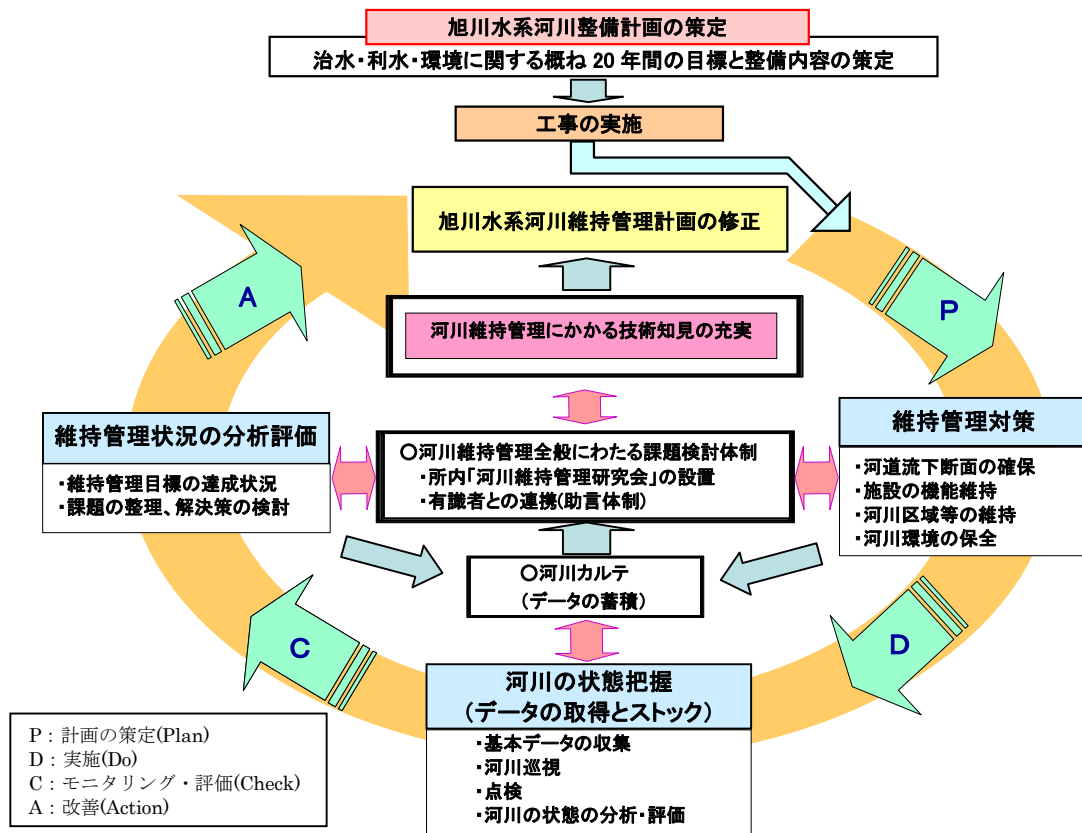
図 5.2.1 サイクル型維持管理と河川整備計画のイメージ

維持管理の実施にあたって致命的な欠陥が発現する前に速やかに対策を講じライフサイクルコストの縮減を図る「予防保全」の考え方に立った戦略的な維持管理を実施します。

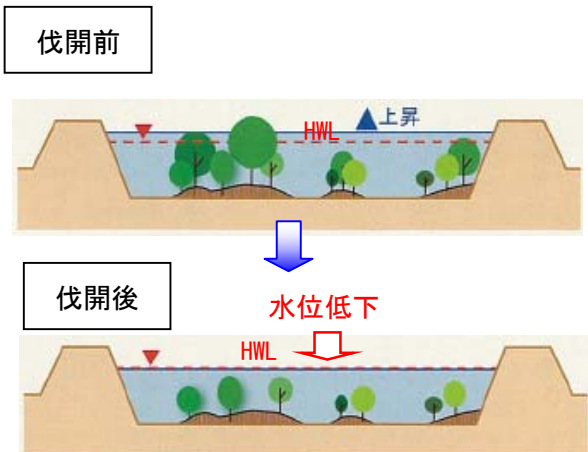
図 5.2.2 樹木伐開による水位低下のイメージ

河道の流下能力を確保するため、流下能力への影響、河川管理施設への影響、自然環境、地域状況等を考慮して樹木の伐開等を必要に応じて実施します。

河道内樹木の繁茂状況を定期的に調査し、樹林化の抑制等を図るものとします。具体的には、平常時・出水時や出水後の河川巡視において樹木の繁茂状況を把握し、洪水等の安全な流下や河川管理に支障となる樹林を計画的に伐開します。なお、分流部付近の河道内樹木は百間川への適切な分流量確保のため特に重要であることから、樹木調査等を継続的に実施し計画的に伐採します。

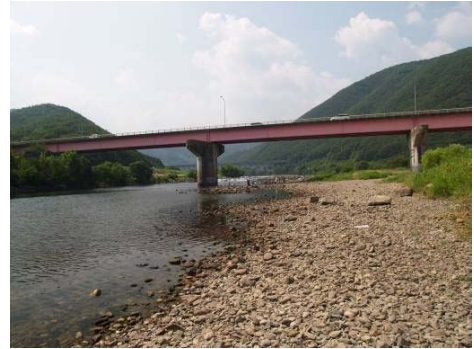
旭川におけるれき河原再生試験整備の状況  
(大原箇所)

- 旭川中流地区では、みお筋の低下による砂州での土砂堆積が生じ、堆積した土砂上では植生の発達や樹林化が進行しています。そこで、かつて見られた石ころの河原(れき河原)の再生・維持と樹木繁茂の抑制を目的として、平成16年から試験整備を実施しています。
- 砂州を切り下げ、洪水によるかく乱や冠水頻度を増大させることにより、砂州表層のれき層を維持・拡大させる整備を実施した結果、植生や樹木の再繁茂はなく、れき河原が維持されています。

樹木の繁茂等によりれき河原の減少が生じている旭川中流地区については、試験整備を実施しており、その維持状況をモニタリングし、必要に応じて対策を実施します。

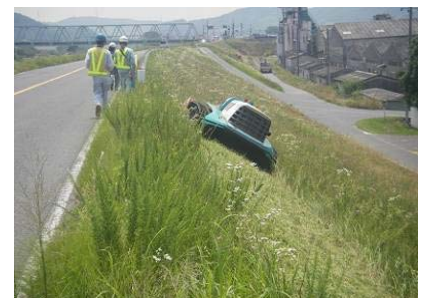
堤防除草の実施状況

基本データ収集の堤防点検のためには堤防除草が必要で、出水期前と台風期の2回実施します。また、堤防除草による刈草は、堆肥化等有効活用に努め、コスト縮減を図ります。

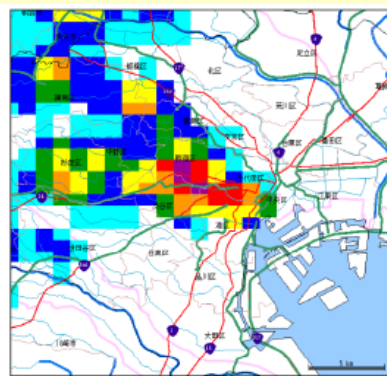
従来のレーダー

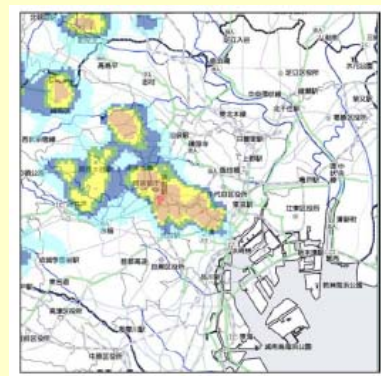
XバンドMPレーダー

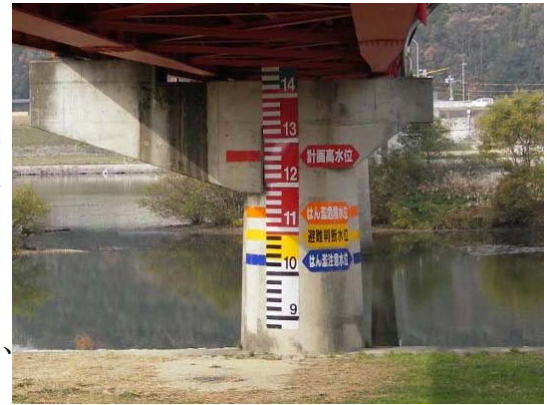
住民等に対してはん濫の危険性を周知するために、橋脚等への量水標の設置、はん濫危険水位\*\*\*等の水位表示を実施します。

量水標（中原橋）

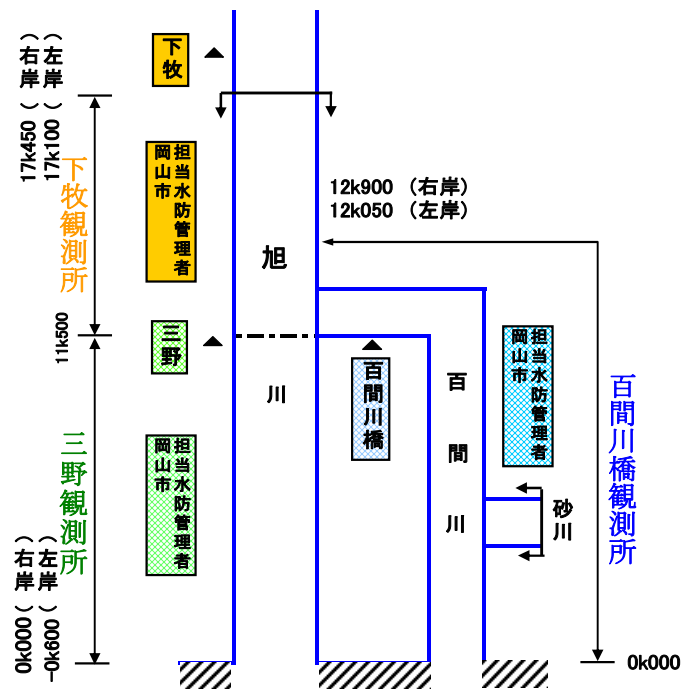
図 5.2.3 旭川・百間川における水防警報区間および対象水位観測所分担区域図

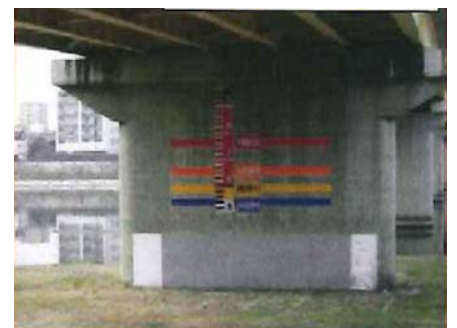
東西中島地区から確認出来る位置に水位表示板等を設置するなど、住民が自主避難の判断を行えるようなソフト対策を充実します。

水位表示板（量水標）の事例

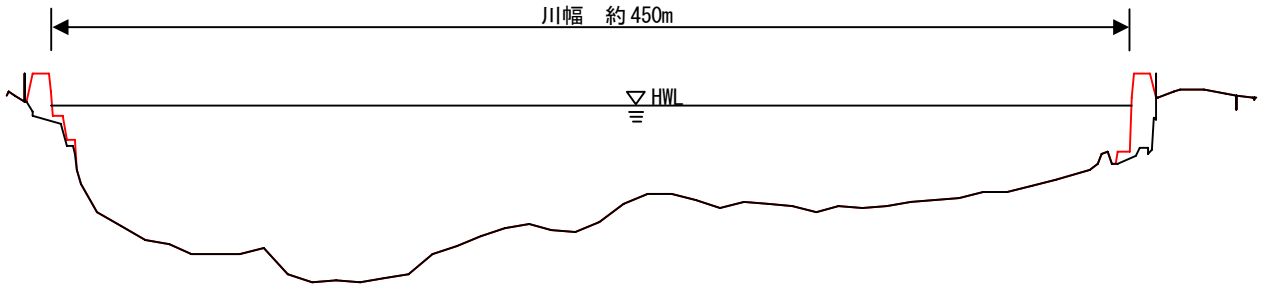
旭川 0.2k

河口地点

縮尺 縦 1 : 300 横 1 : 3,000

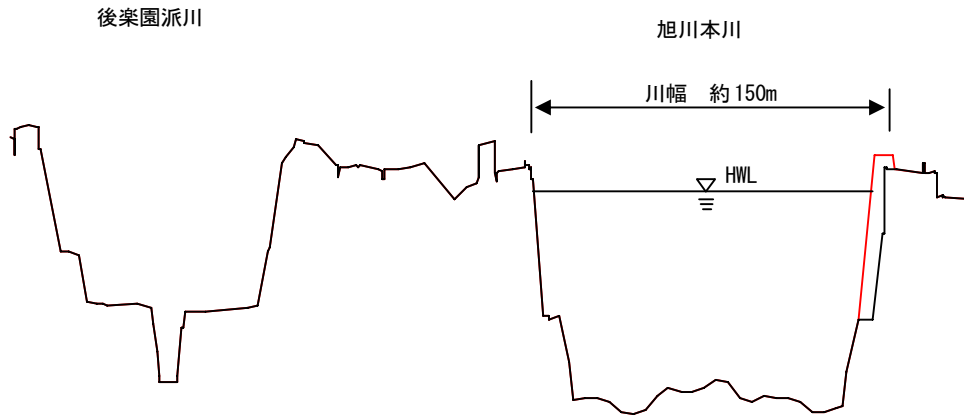
旭川 9.3k

出石地点

縮尺 縦 1 : 300 横 1 : 3,000

凡例 ——— 現状河道  
——— 整備計画河道

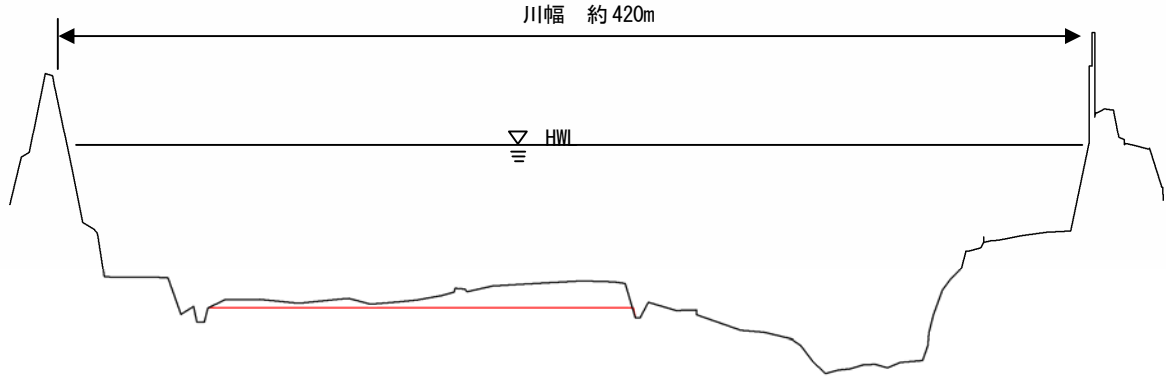
大原地点

縮尺 縦 1 : 300 横 1 : 3,000

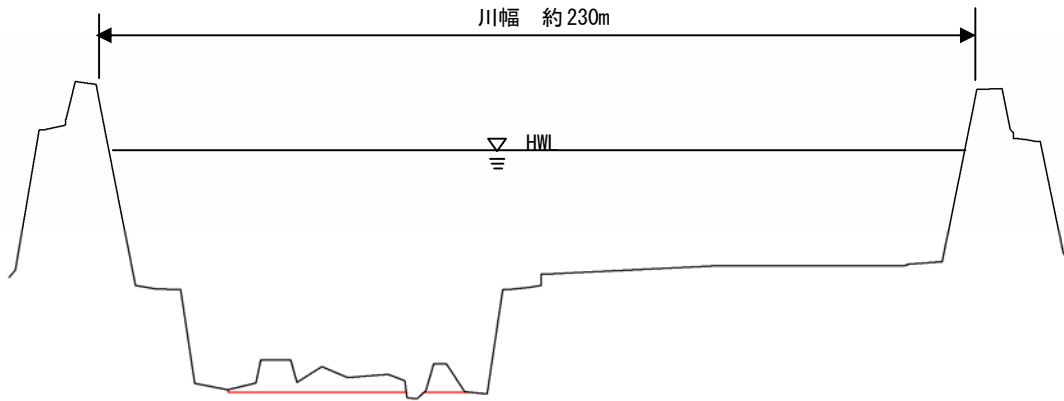
百間川 12.2k

穰川原橋付近

縮尺 縦 1 : 200 横 1 : 2,000

凡例 ——— 現状河道  
——— 整備計画河道
