旭川水系河川整備計画

(原 案)

【国管理区間】

国土交通省 中国地方整備局

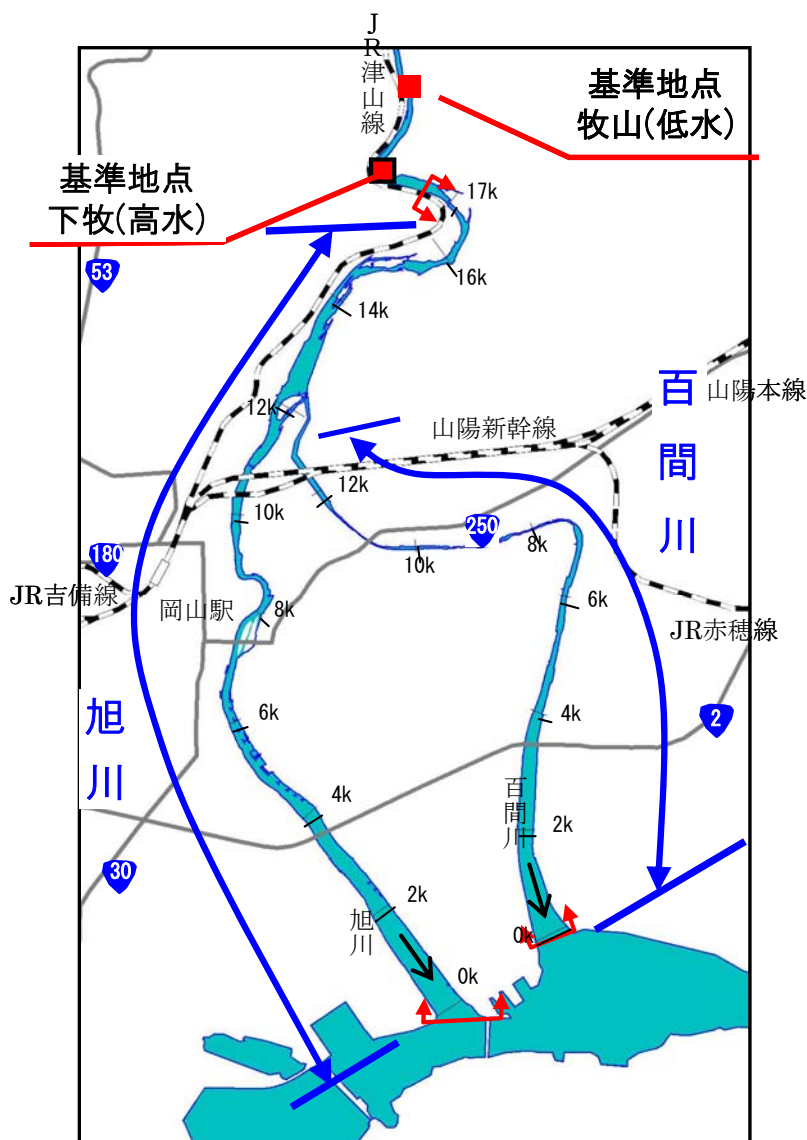
図 1.1.1 河川整備の計画対象区間

本計画の対象区間は、旭川水系旭川、百間川のうち、国管理区間である30.4km(旭川：17.5km、百間川：12.9km)を対象とします。

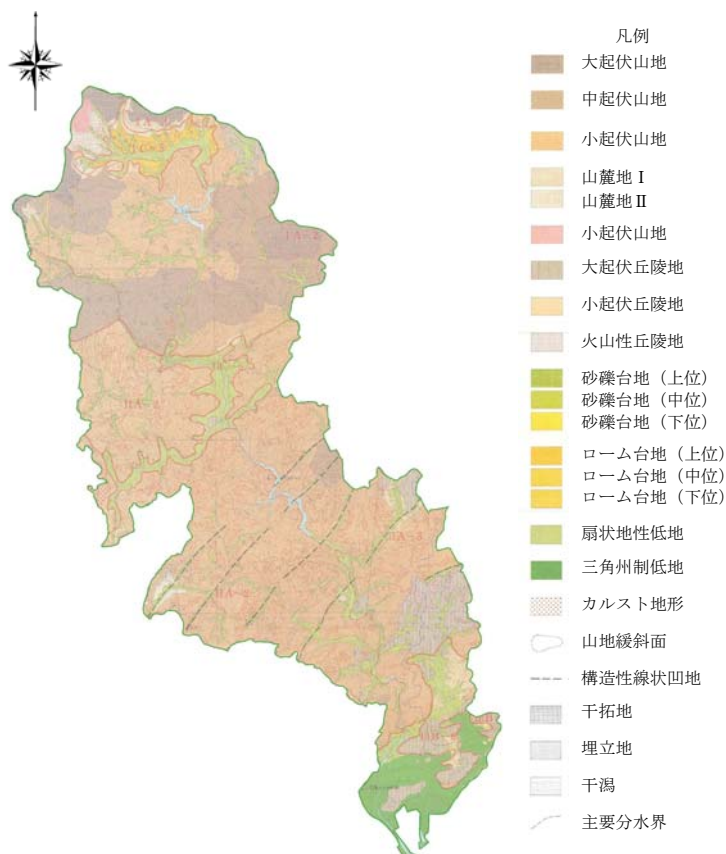
図 2.1.2 旭川流域の地形分類図

流域の地形は、上流部は大部分が^{おおきふく}大起伏・^{ちゅうきふく}中起伏山地を中心とした中国山地からなり、1,000m級の山々が稜線を連ね地形的分水界を形成しています。

中流部は^{しょうきふく}小起伏山地や丘陵地を中心とした吉備高原を形成し、真庭市落合付近の本川沿川や、備中川沿川等に扇状地性の低地からなる落合盆地が広がっています。

岡山市北区中原付近より下流は、旭川の流送土砂により形成された地域と干拓等により形成された地域とが合わさり、広大な岡山平野が広がっています。

河口部の平野はゼロメートル地帯で、堆積土砂や干拓等により形成された軟弱地盤となっています。

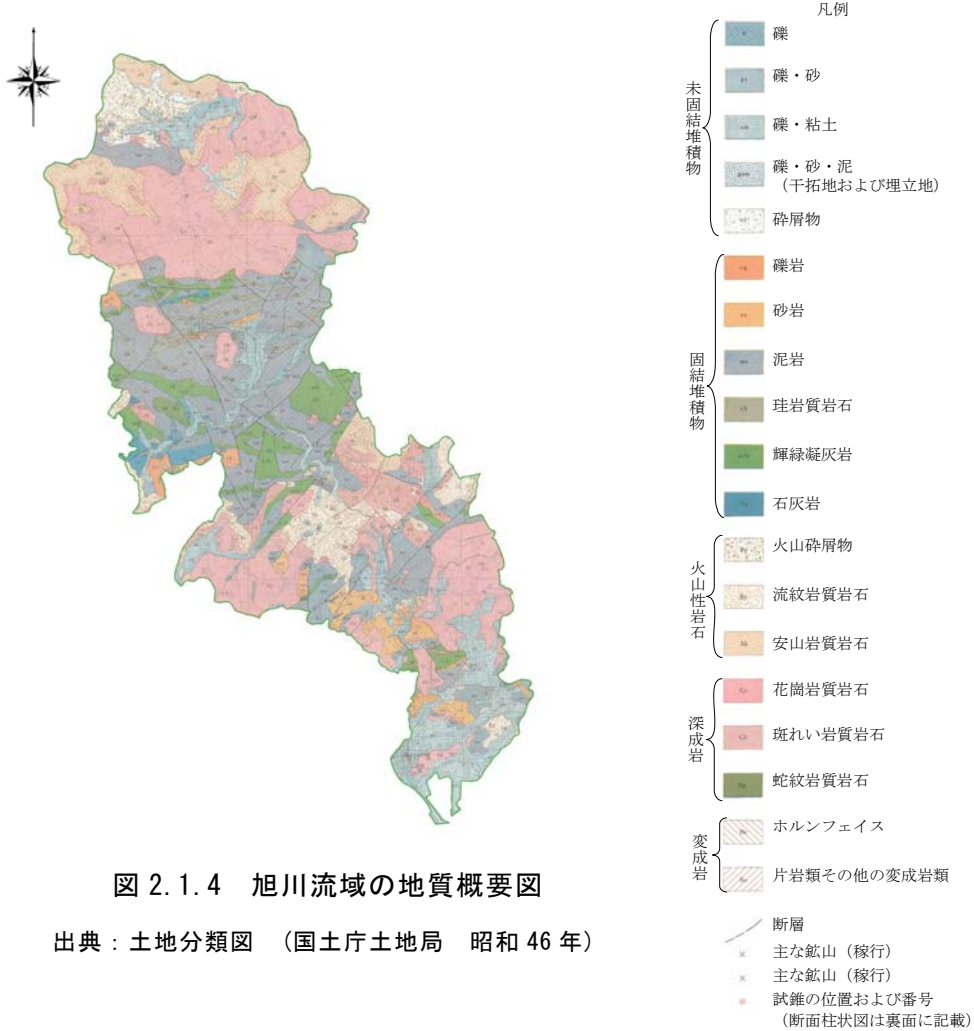
24 図 2.1.4 旭川流域の地質概要図

2 流域の地質は、上流部の大部分が中生代白亜紀の花崗岩、安山岩類で構成さ
 3 れています。中流部は、古生代から中生代の泥岩、閃緑凝灰岩等の固結堆積物
 4 が中心で、下流部は礫、砂、泥等の新生代第4紀沖積世の堆積物が分布してい
 5 ます。

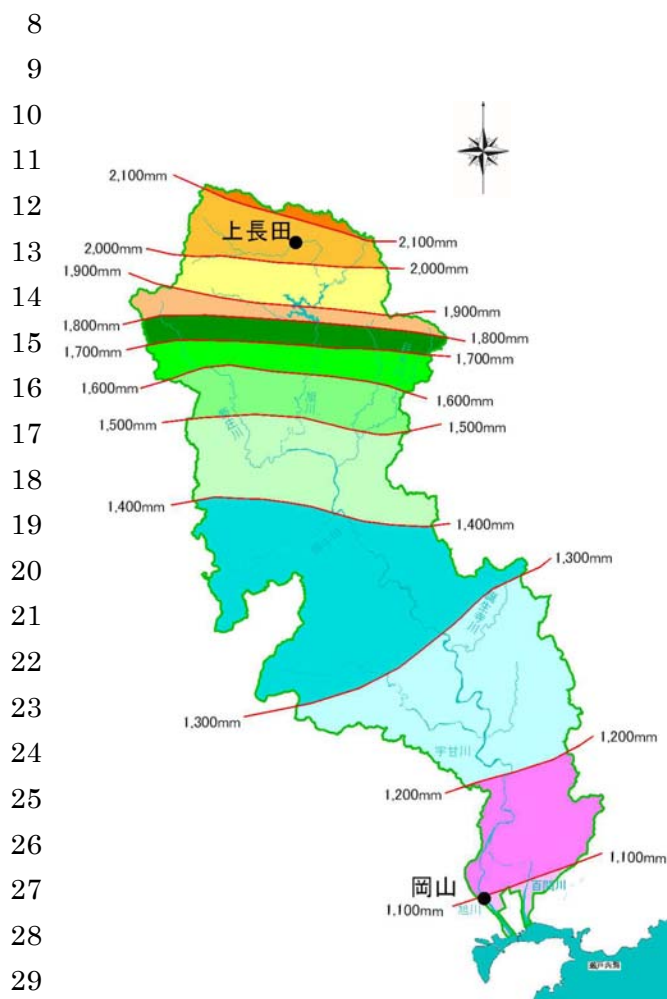
図 2.1.5 旭川流域における年間の平均降水量分布図 (平成 11 年～平成 20 年)
出典：気象庁資料より作成

年間の降水量は、全国平均が 1,700 mm であるのに対して、南部の岡山では 1,100mm 程度と全国平均の約 6 割にとどまっています。これに対し、北部の上長田では冬季に降雪も多いため年間降水量は 2,000mm を越えています。

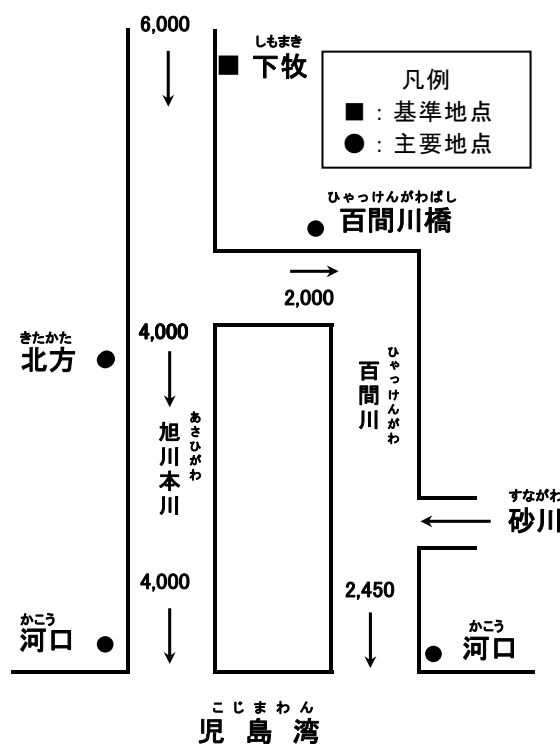
図 2.2.1 河川整備基本方針の流量配分図
(平成20年1月策定)

そして、平成9年の河川法の改正により、平成20年1月28日に旭川水系河川整備基本方針を策定し、基本高水のピーク流量を基準地点下牧において8,000m³/sと定め、このうち流域内の洪水調節施設により2,000m³/sを調節して河道への配分流量を6,000m³/sとし、百間川に2,000m³/sを分派し、旭川は河口まで4,000m³/sとしました。

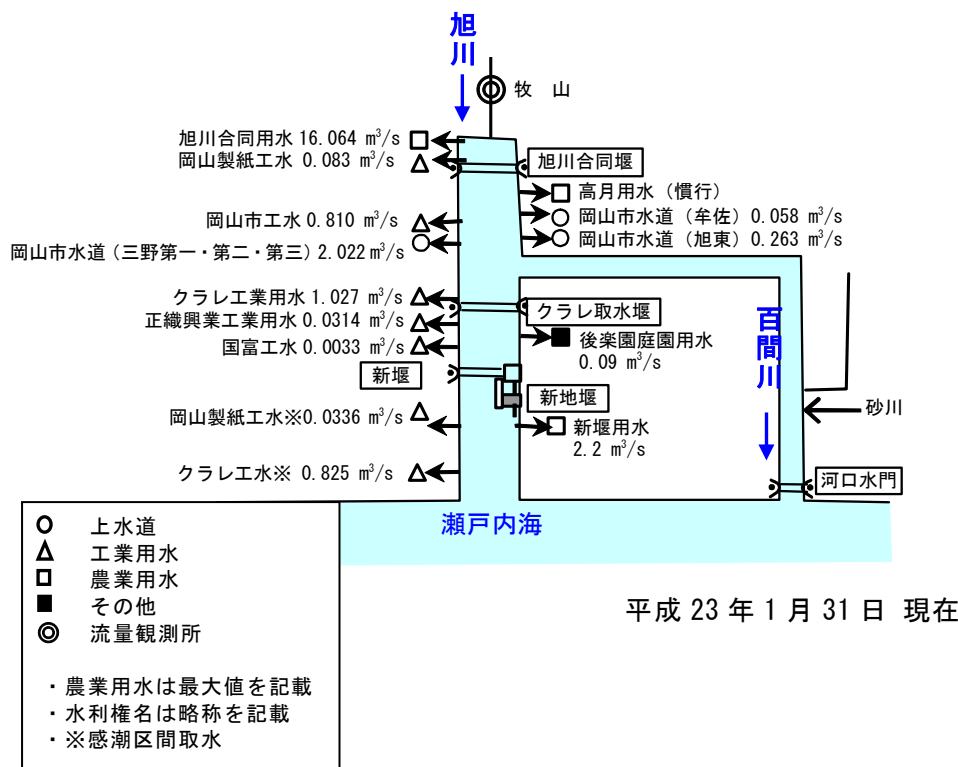
図 2.3.3 国管理区間の水利模式図

国管理区間の水利用は、農業用水約 18.3m³/s、水道用水約 2.4m³/s、工業用水約 2.8m³/s、その他（後楽園庭園用水）として約 0.1m³/s の許可水利があり、農業用水としての利用が最も多く約 80%を占めています。

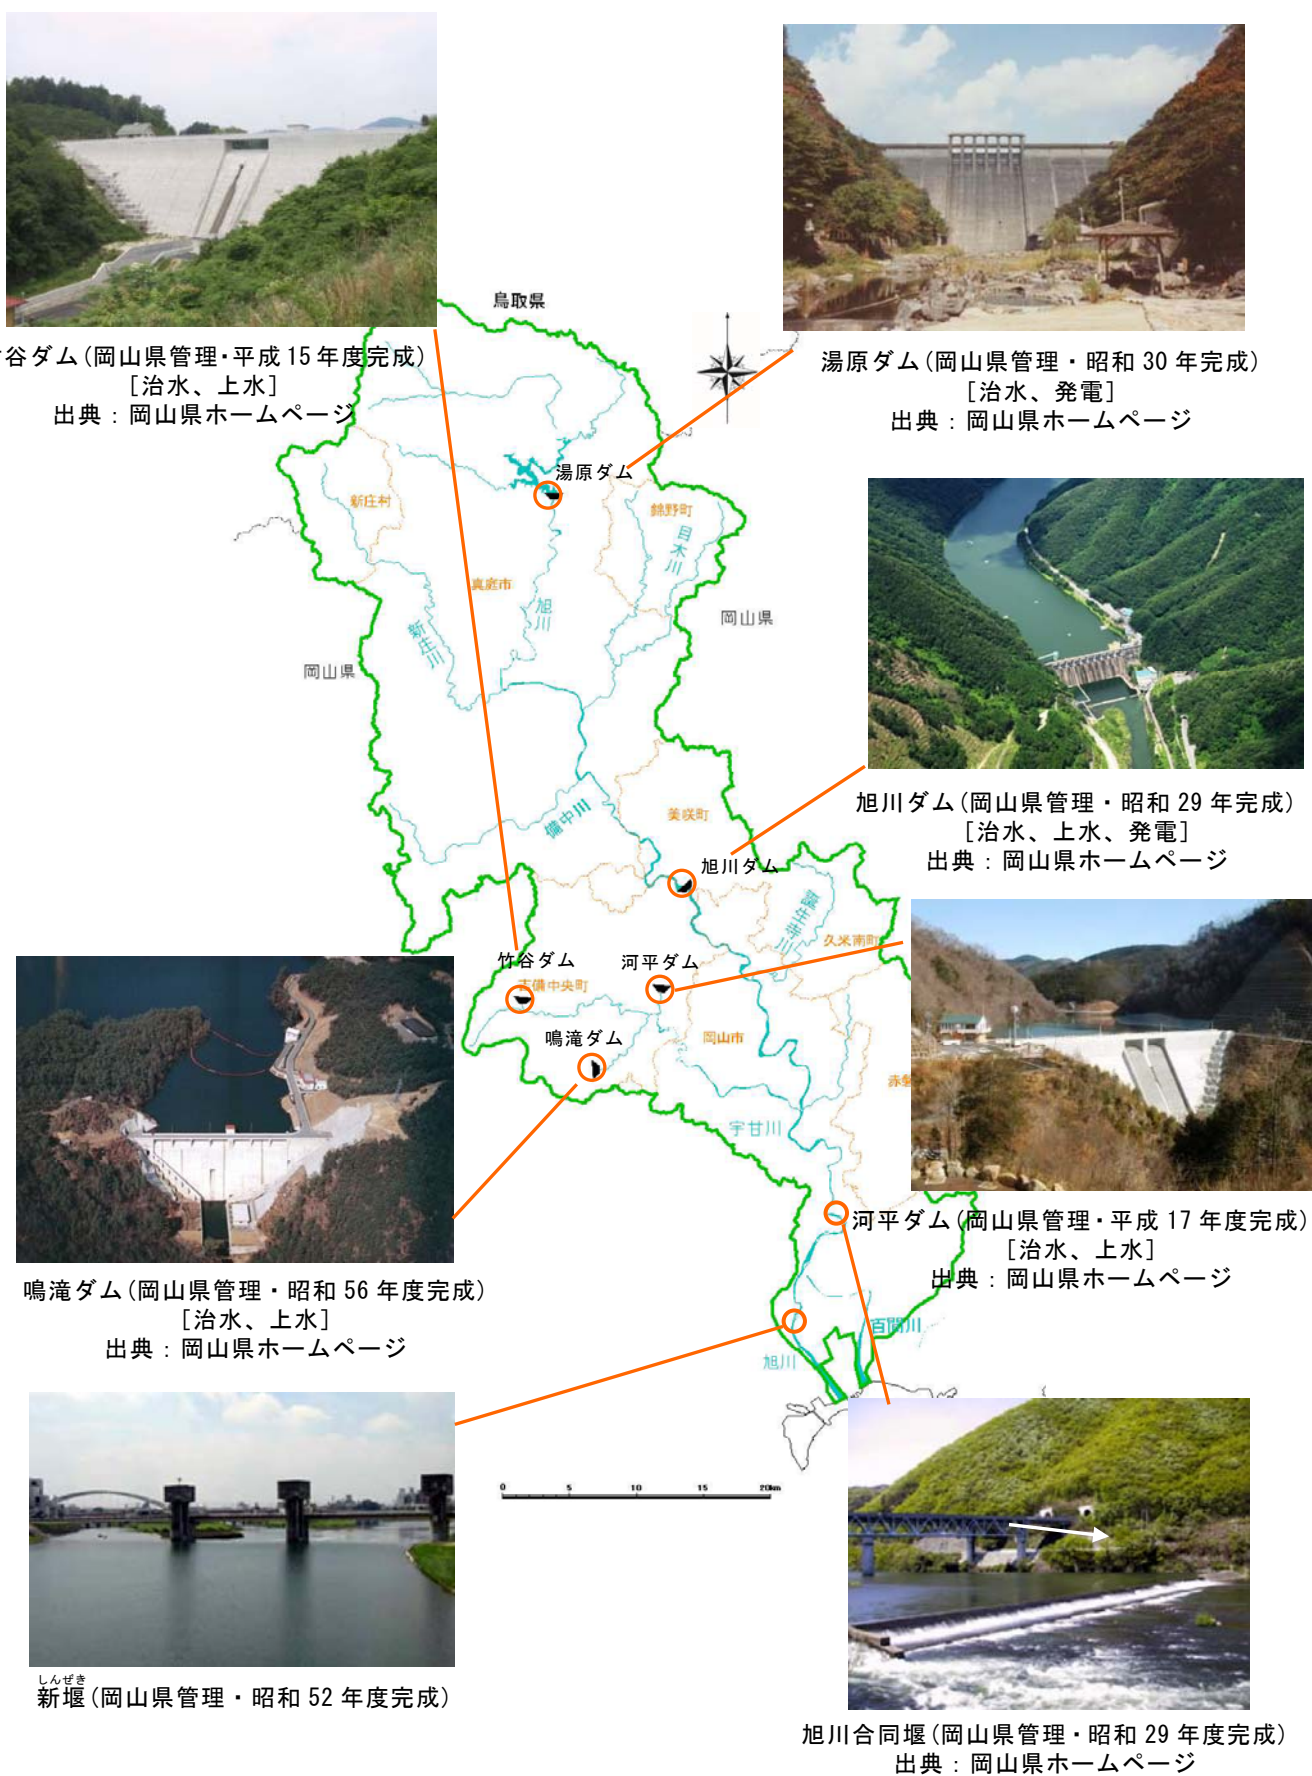
図2. 3. 6 旭川水系の主要な利水施設

旭川水系の水利用は、農業用水として旭川合同堰等から約 10,200ha におよぶ農地に利用されているほか、総最大出力約 9 万 kw の発電や岡山市等の水道用水、工業用水に利用されています。

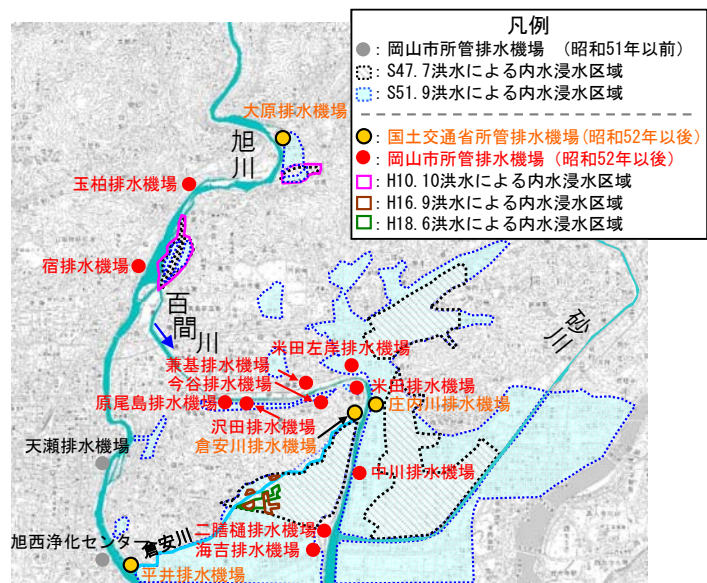
図 3.1.3 過去の主要洪水における内水浸水

また、低平地であることにより倉安川沿川では、平成 10 年、平成 16 年等近年でも内水はん濫が生じています。

このため、関係機関と協力し、倉安川沿川およびその周辺の内水被害軽減を目的として、ハード対策(排水機場の増設、倉安川の河川改修、流域対策施設の整備など)と岡山市、岡山県、地域住民と連携したソフト対策を重層的かつ段階的に実施する「旭川総合内水対策計画」を平成 22 年 3 月に策定しています。

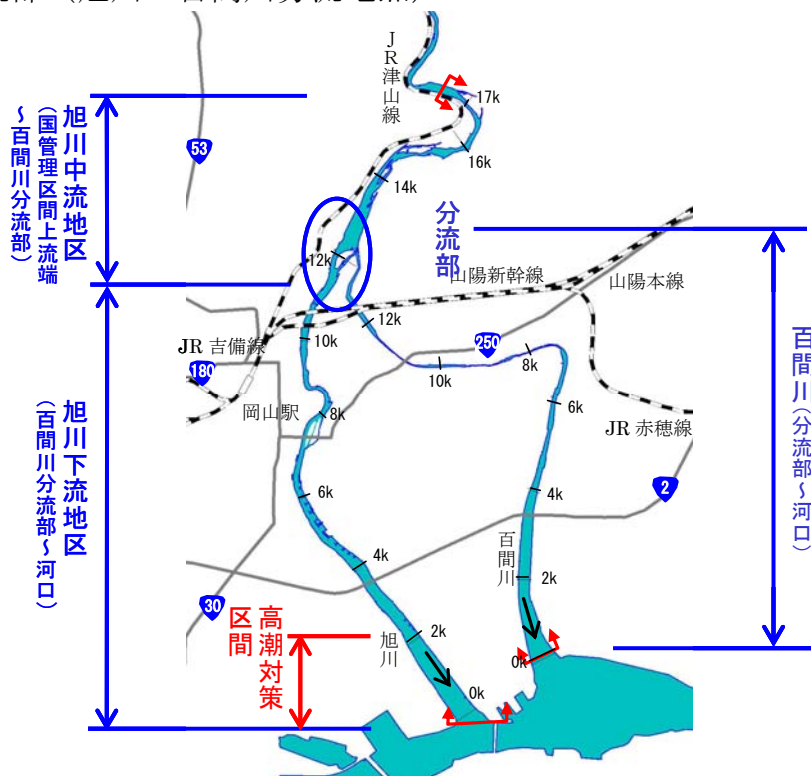
24 図 3.1.4 旭川（国管理区間）の地区分割

2 旭川水系河川整備計画【国管理区間】では、以下の地区分割とします。

- 3 ・旭川中流地区（国管理区間上流端～百間川分流部）
- 4 ・旭川下流地区（百間川分流部～河口）
- 5 ・百間川（分流部～河口）
- 6 ・分流部（旭川・百間川分流地点）

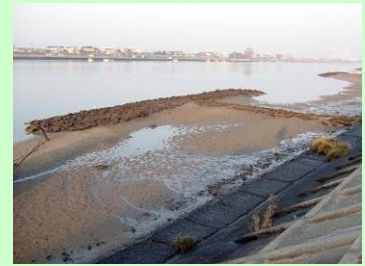
旭川のケレップ水制

旭川のケレップ水制はオランダ人土木技師ムルデルがその必要性を訴え明治 14 年に伝えられた工法で、旭川下流地区に昭和 9 年から 19 年にかけて、航路の安定確保のために設置されました。

構造はT型構造の玉石積みの石水制で大きな損傷もなく 19 基が現存しており、現在もその機能を果たし水深維持に効果を発揮しています。

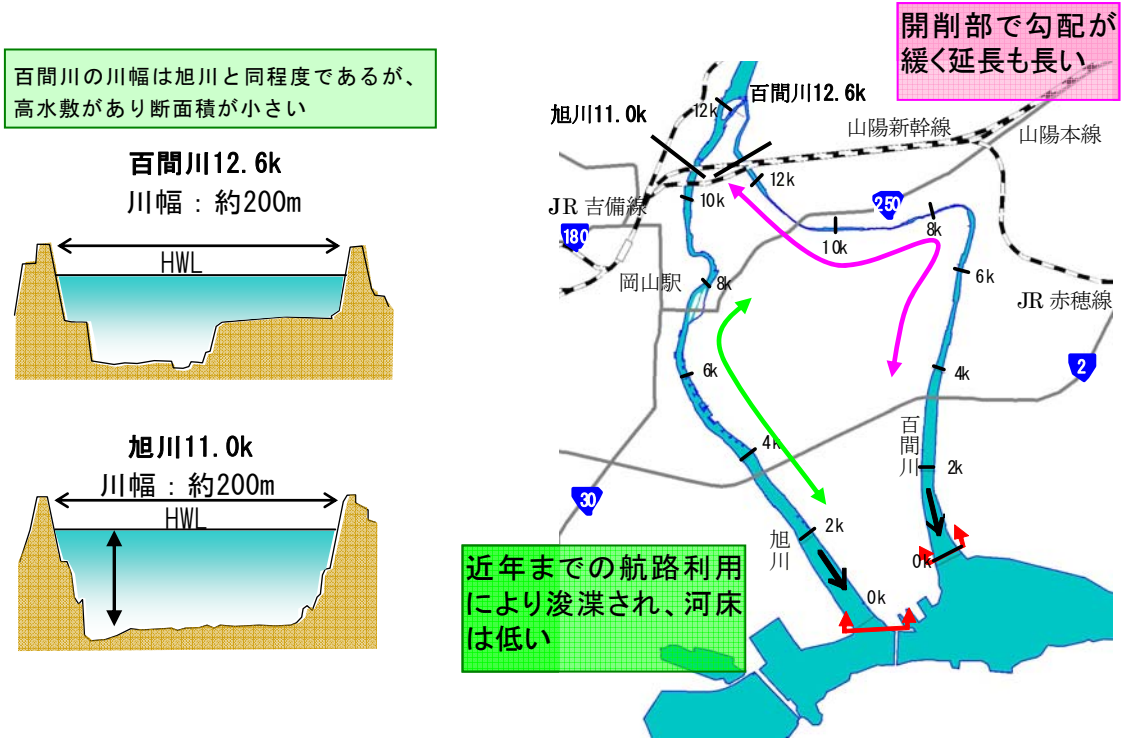
図 3.1.5 旭川と百間川の地形的特徴

百間川は、江戸時代より城下を守るために田園地帯を掘削・築堤することにより築造された放水路です。そのため河床高は高く勾配も旭川下流地区に比べて緩やかで延長も長くなっており、旭川本川が分担する流量に対して百間川の分担する流量は小さくなっています。

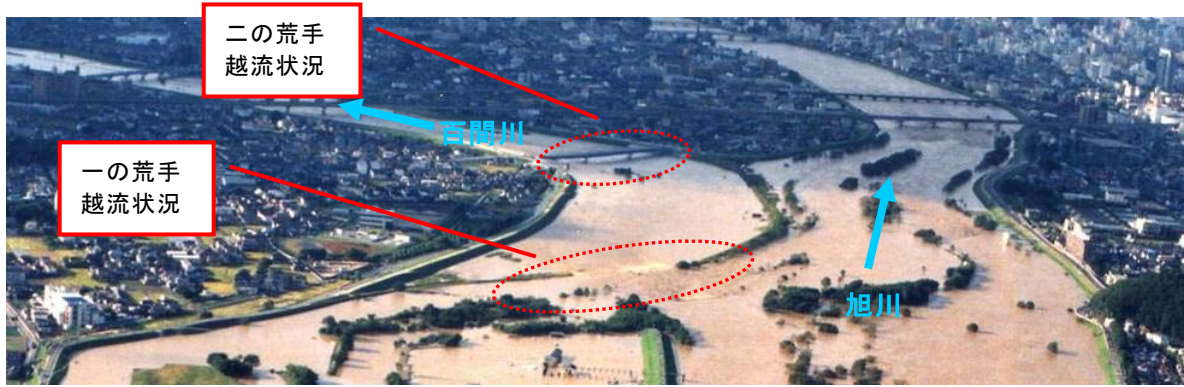
そのうち、平成 10 年 10 月洪水では、一の荒手と二の荒手の一部が損壊したため復旧を行いました。

二の荒手被災状況

一の荒手被災状況

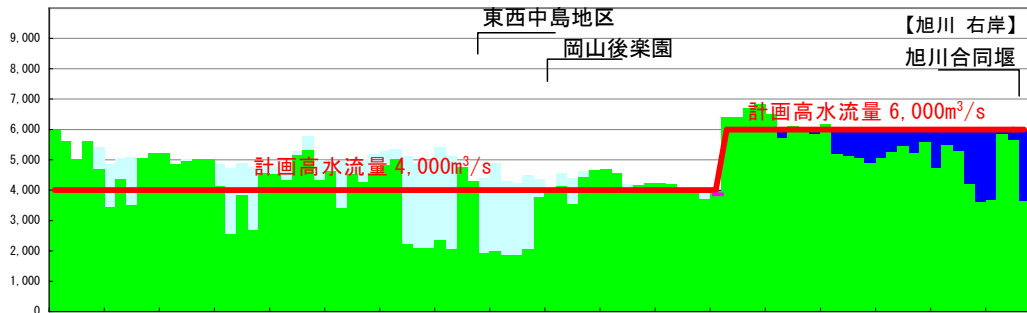
右岸	河積が不足している箇所	0.0K - 17.0K (Orange bars)
	堤防未整備箇所 (無堤箇所)	6.0K - 8.0K (Red bars)
	堤防の幅が不足している箇所	0.0K - 10.0K (Green bars)
	堤防の高さが不足している箇所	0.0K - 10.0K (Blue bars)

左岸	堤防の高さが不足している箇所	0.0K - 10.0K (Blue bars)
	堤防の幅が不足している箇所	0.0K - 10.0K (Green bars)
	堤防未整備箇所 (無堤箇所)	6.0K - 8.0K (Red bars)
	河積が不足している箇所	13.0K - 17.0K (Orange bars)

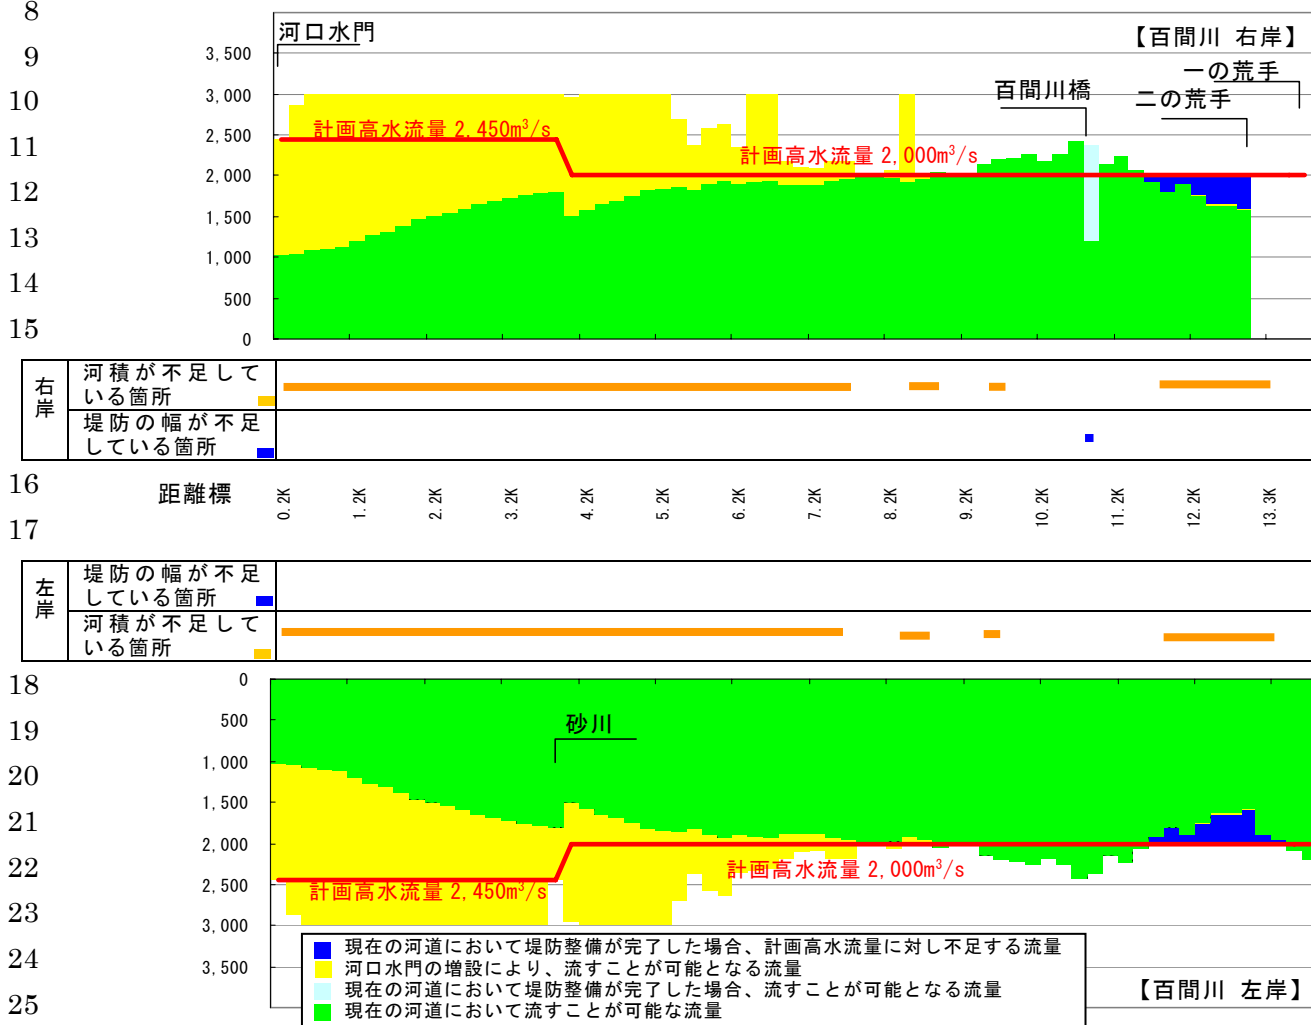
図3.1.7 百間川の現在の整備状況

百間川の上流付近は、土砂堆積と樹木繁茂により河積が不足しているため、計画高水流量 ($2,000\text{m}^3/\text{s}$) に対して流下能力が不足しています。

また、百間川橋付近は堤防の断面不足により流下能力が不足しています。

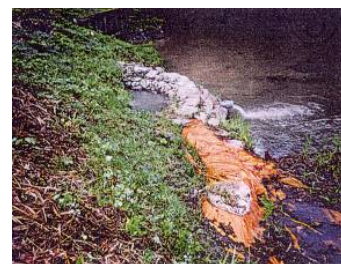
旭川中流地区の堤防は、過去に河川敷や遊水池であったところに、近くの河床材料を利用して築造されたものがほとんどで、堤体や基盤の透水性が高くなっています。このため堤防内に水の通り道が形成され漏水が発生すると、堤防材料等が洗い流され、通り道が拡大し、堤防の決壊につながるおそれがあります。

平成10年10月洪水時の堤体漏水
旭川左岸15k400付近

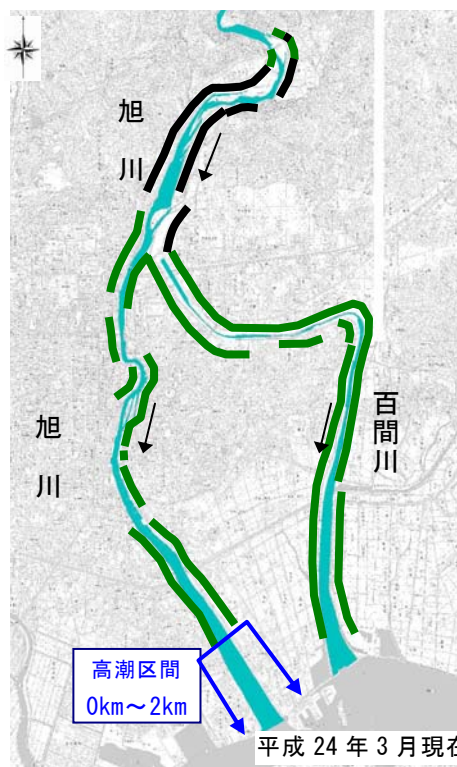
図 3.1.8 堤防詳細点検の結果(平成 23 年度末現在)

このため、旭川の国管理区間 42.9km において、浸透に対する堤防の安全性に関する堤防詳細点検を平成 21 年度末までに完了しました。これを受けて、平成 24 年 3 月までに堤防詳細点検の結果、漏水や浸透に対して安全性が不足していた区間の対策を全て完了しました。

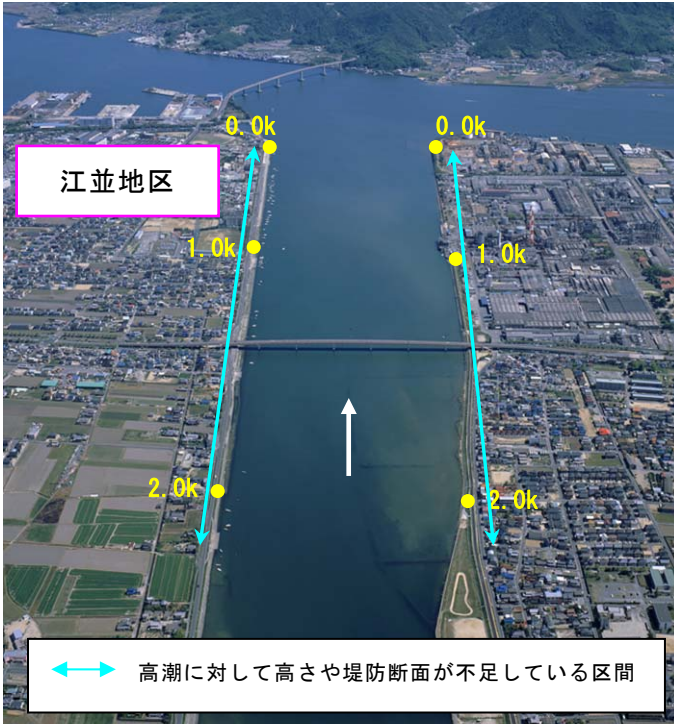
図3.1.9 旭川河口部平面図

旭川の河口部は、干拓等によって形成されたゼロメートル地帯となる低平地が広がり、堤防も低かったことから、過去にも高潮被害を受けてきました。平成16年8月の台風16号では既往最高潮位(T.P.+2.632m)を記録し、河口部で浸水被害が発生しました。このため、台風16号の高潮を契機に高潮計画の見直しを行い整備を進めています。

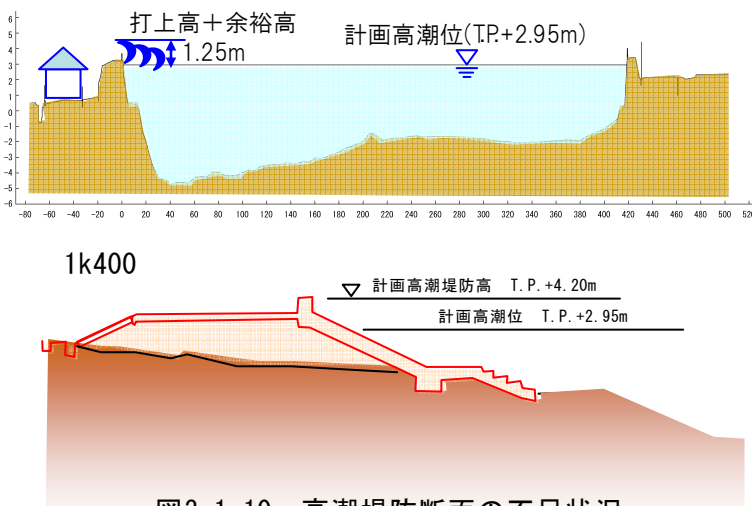
図3.1.10 高潮堤防断面の不足状況

現在の堤防は、高潮時の越水や越波を防御するための高さや堤防断面が不足しており、計画規模の高潮*の発生に対して浸水被害を防ぐことができません。

* 計画規模の高潮：
既往最高潮位を記録した平成16年8月の台風16号を契機に見直しを行った高潮計画で想定している規模の高潮のこと。計画高潮位 T.P.+2.95m（期望平均満潮位+計画偏差）、計画高潮堤防高 T.P.+4.20m（計画高潮位+打上高+余裕高）として計画している。

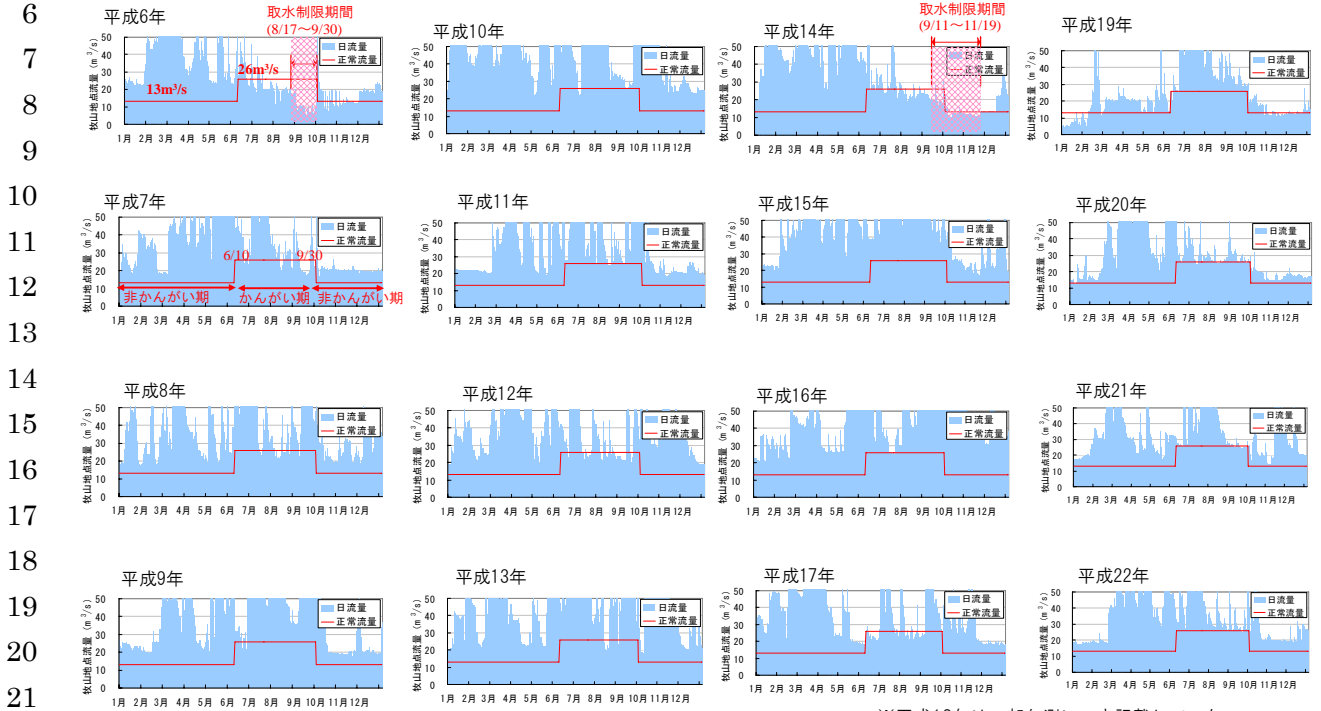
図 3.2.1 旭川牧山地点における流況の経年変化

3 旭川水系河川整備基本方針で定められた流水の正常な機能を維持するための
 4 必要な流量*（牧山地点：かんがい期概ね 26 m³/s、非かんがい期概ね 13 m³/s）
 5 に対して現況では概ね確保されています。

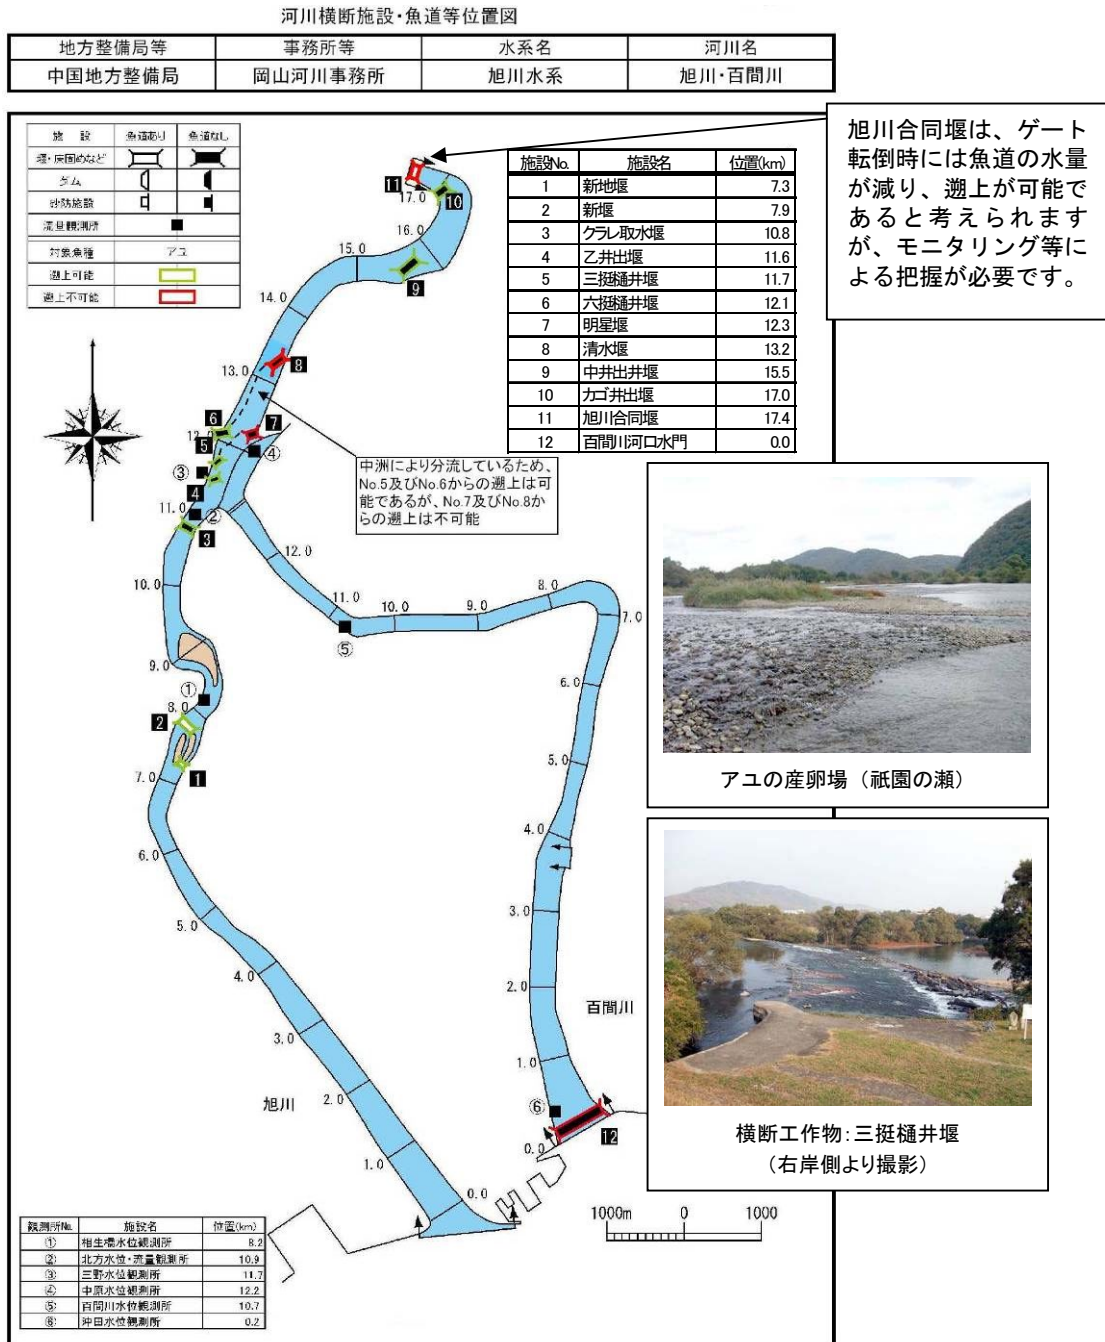
図 3.3.3 堰の遡上環境の調査結果

旭川に設置されている堰の中で、^{しんちぜき}新地堰、^{しんぜき}新堰、^{あさひかわごうどうぜき}旭川合同堰には魚道が設けられていますが、その他の固定堰には魚道が設置されていません。また、クラレ取水堰、^{さんちようひいぜき}三挺樋井堰、中井手井堰、カゴ井手堰などは、堰上下流の落差が小さい等の理由により魚道としても機能しています。また、アユ産卵場は分流部より上流に分布しています。

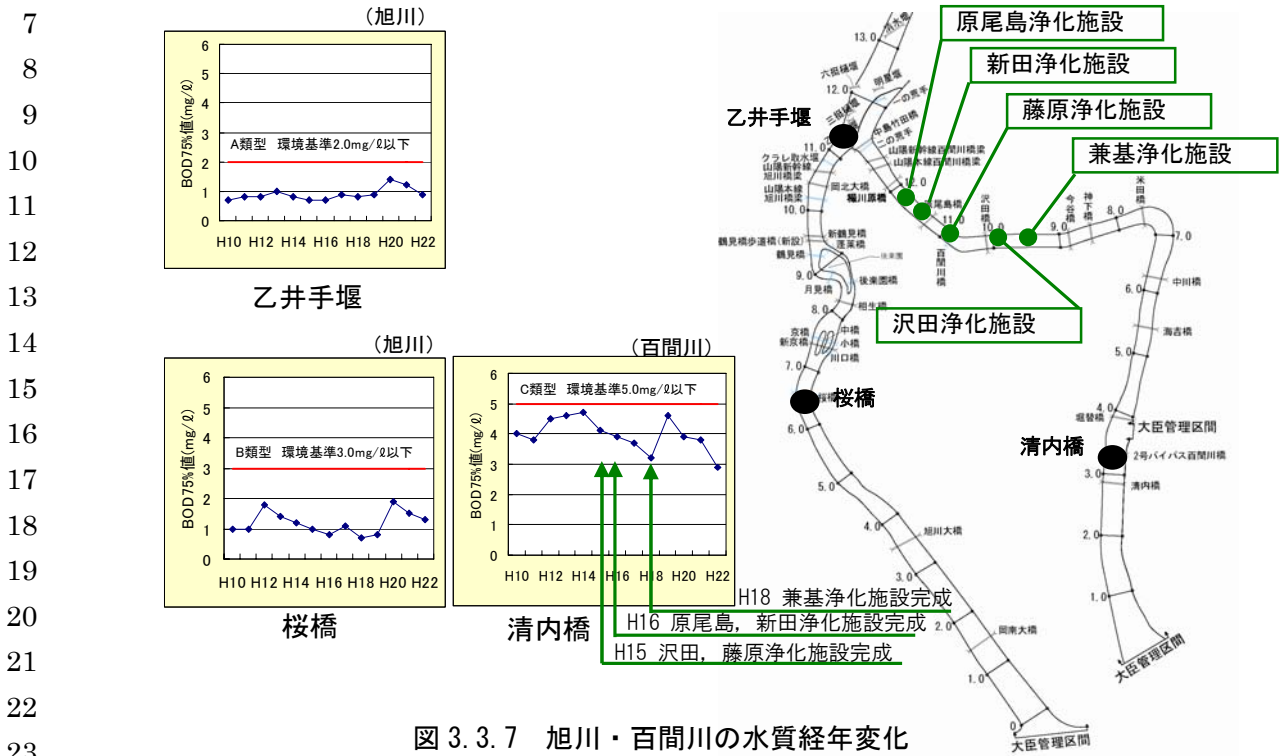
図 3.3.7 旭川・百間川の水質経年変化

1 旭川・百間川の水質は、旭川から百間川への導水や、百間川の汚濁の著しい排
 2 水の流入部付近に浄化施設を整備したことにより、水質汚濁の代表指標である
 3 BOD***から見ると近年は環境基準を満足しています。今後も、地元自治体や地域
 4 住民とともに水質を維持していく必要があります。

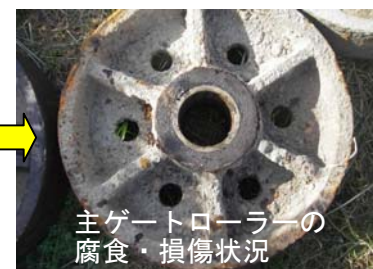
百間川河口水門は完成後約40年が経過

主ゲートローラーの
腐食・損傷状況

10 特に、百間川河口水門は完成から 40 年が経過しており、平成 21 年 11 月には予
11 備ゲートの脱落が発生し、固定金物の腐食・老朽化が原因とされ点検項目の追加、
12 点検サイクルの短縮等、維持管理の強化を図っています。

既設水門は、海水による腐食により老朽化が進行しているため、取り替え更新が必要となっています。そのため、適切な維持管理により、長期保全・延命化を図るものとしませんが、引き続き施設の状態を点検・モニタリングし、評価を行い適切な施設修繕・更新計画を検討し必要な対策を実施します。

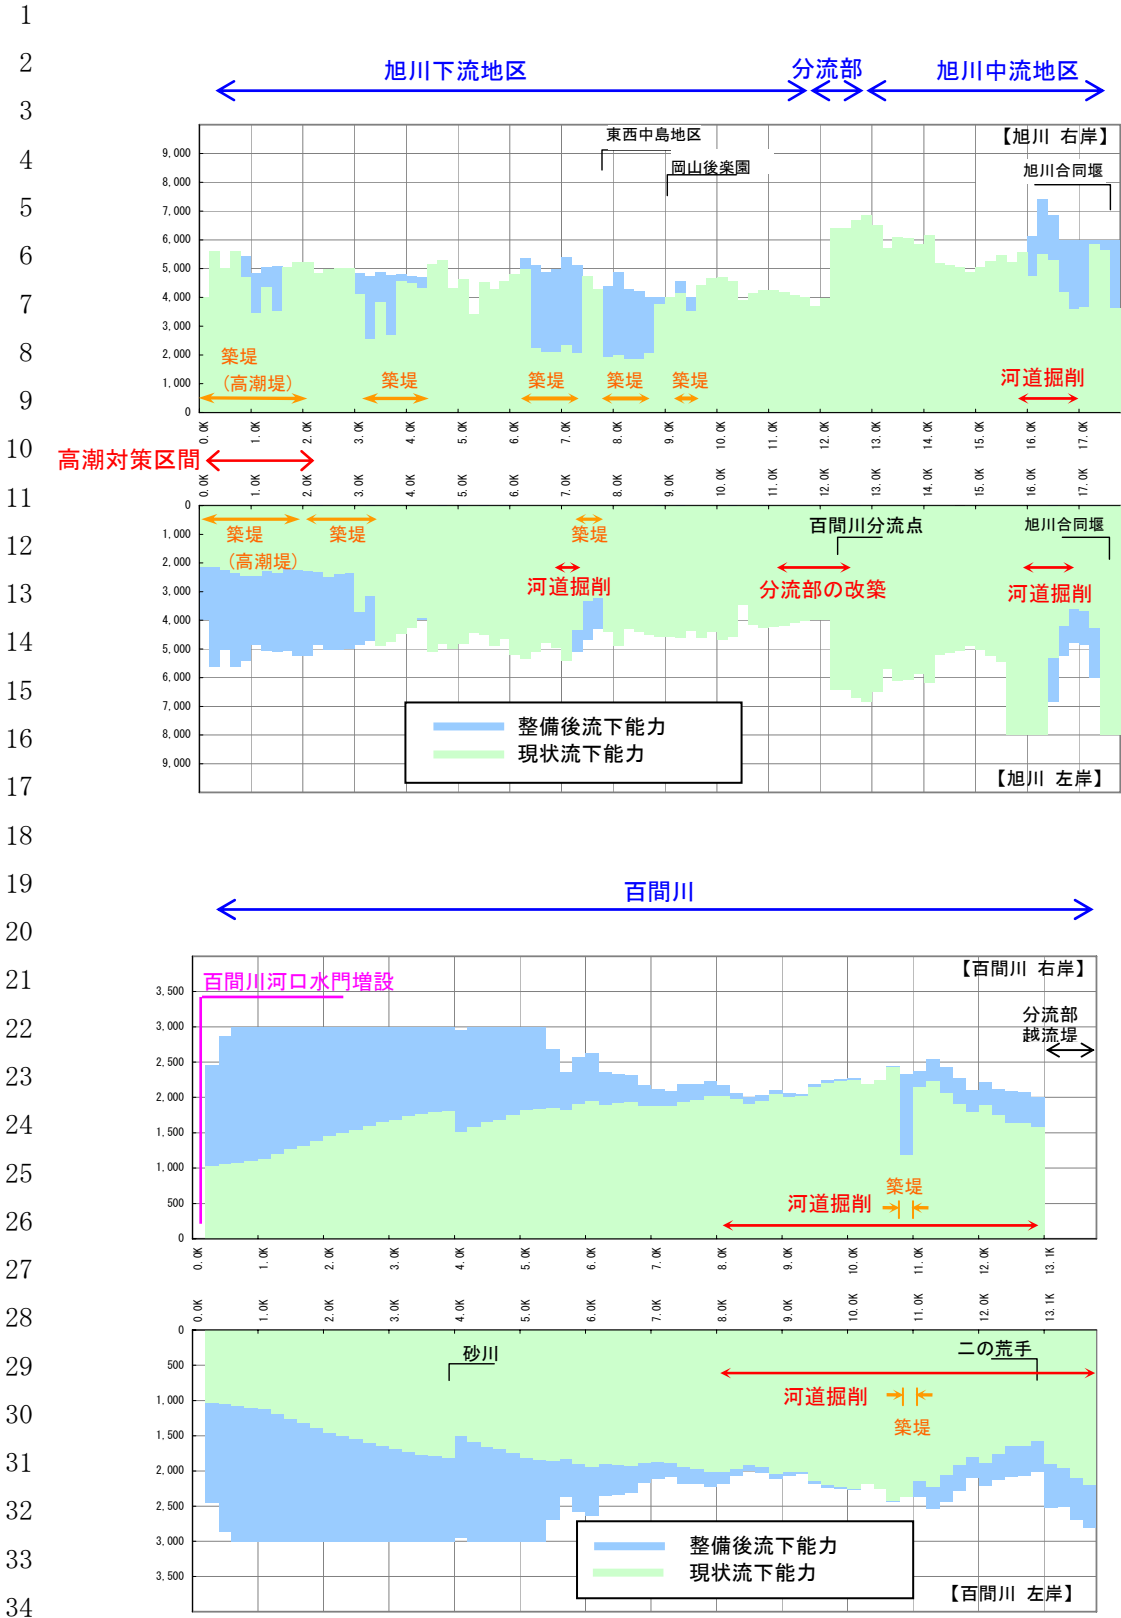
図 5.1.2 現状流下能力および流下能力向上策

整備区間	主な整備内容	河川整備計画期間
旭川下流地区	築堤（断面確保）、河道掘削	
高潮対策区間	築堤（高潮堤）、断面確保	
百間川	旭川放水路事業 ・百間川河口水門増設 ・築堤（断面確保）、河道掘削 ・分流部の改築	
	既設百間川河口水門設備更新	
分流部（本川）	本川分流部の樹木伐開、河道掘削	
旭川中流地区	樹木伐開、河道掘削

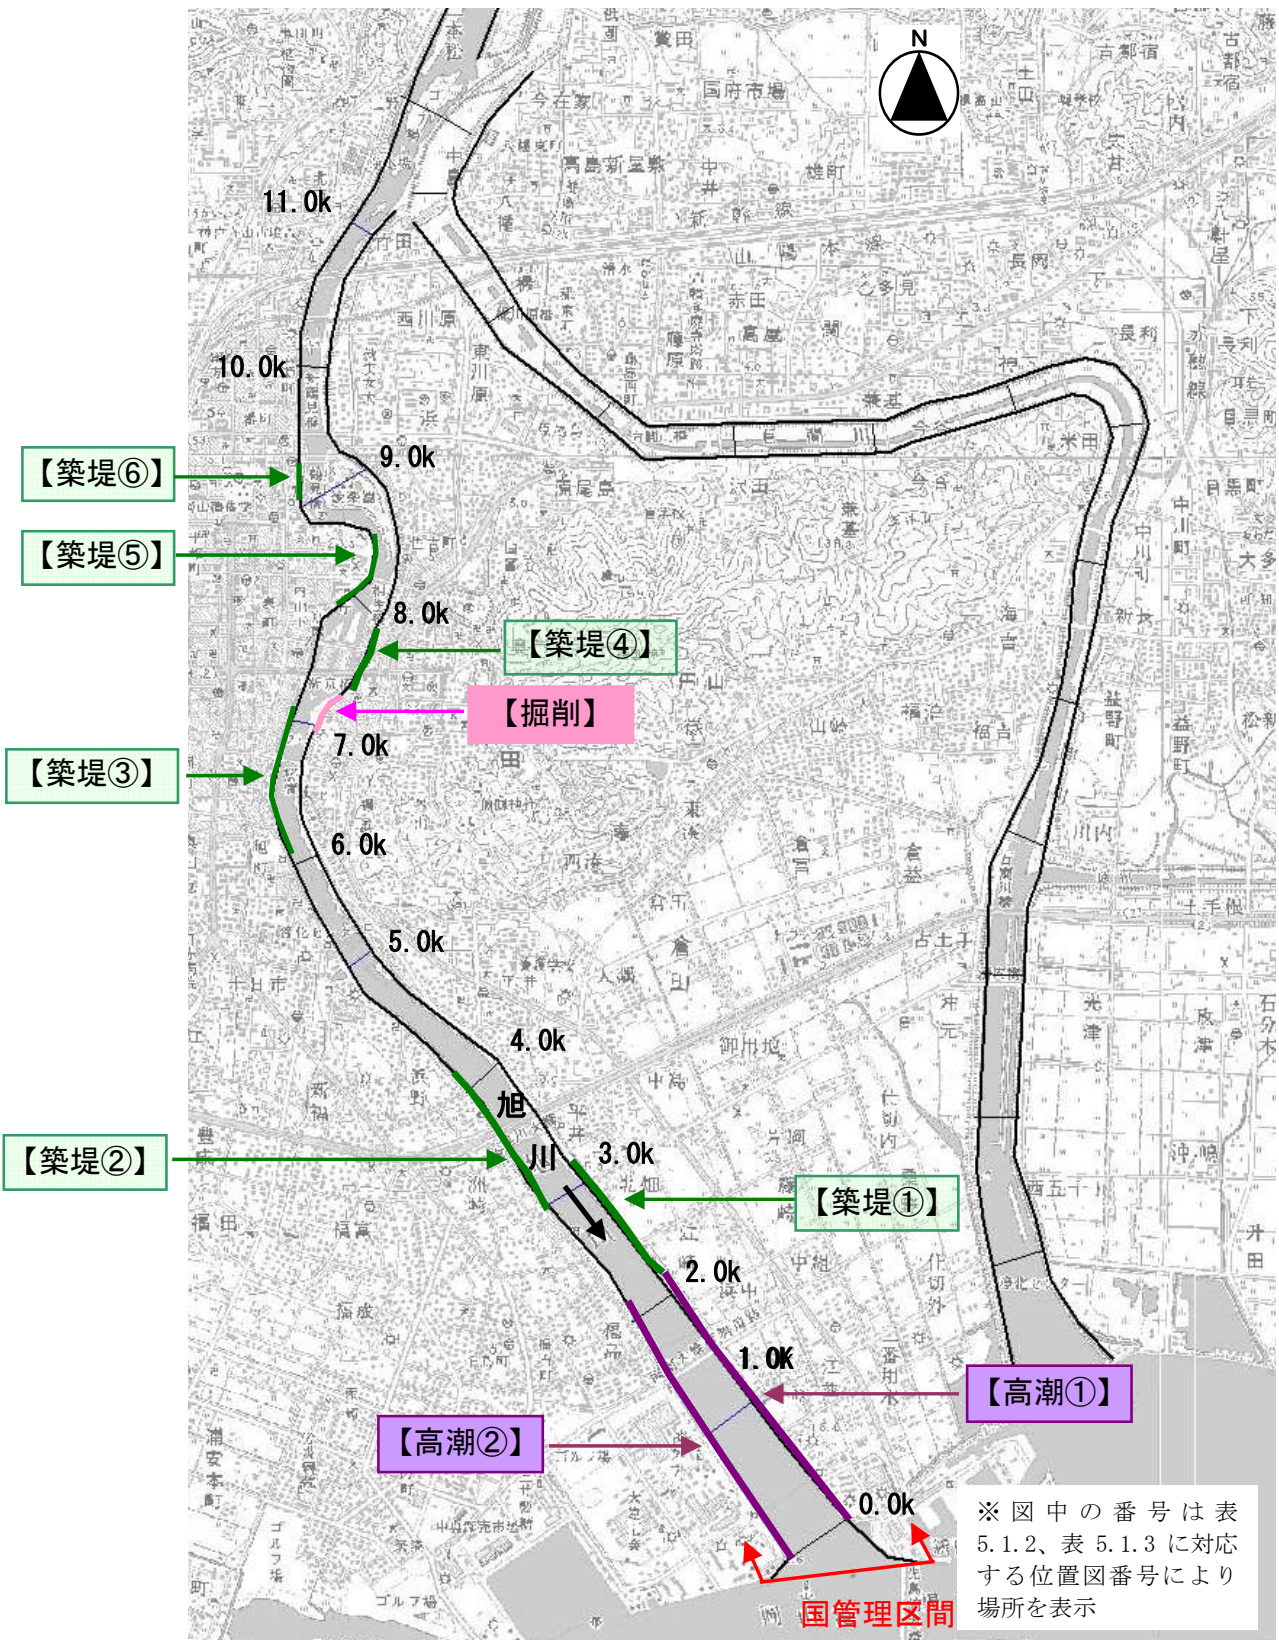
図 5.1.3 河川の整備を実施する区間の位置図(旭川下流地区)

注)実施に際しては測量や設計を実施しますが、その結果により整備位置を見直す可能性があります。

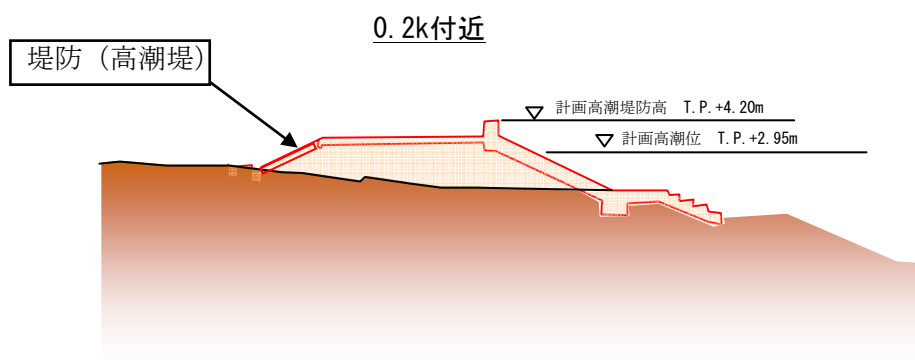
図 5.1.4 築堤(高潮堤)のイメージ図

高潮に対して、高さ、堤防断面の不足している当該区間では、高潮堤防の整備と耐震対策をあわせて実施します。

注) 今後の調査や測量結果等により築堤形状を変更する可能性があります。

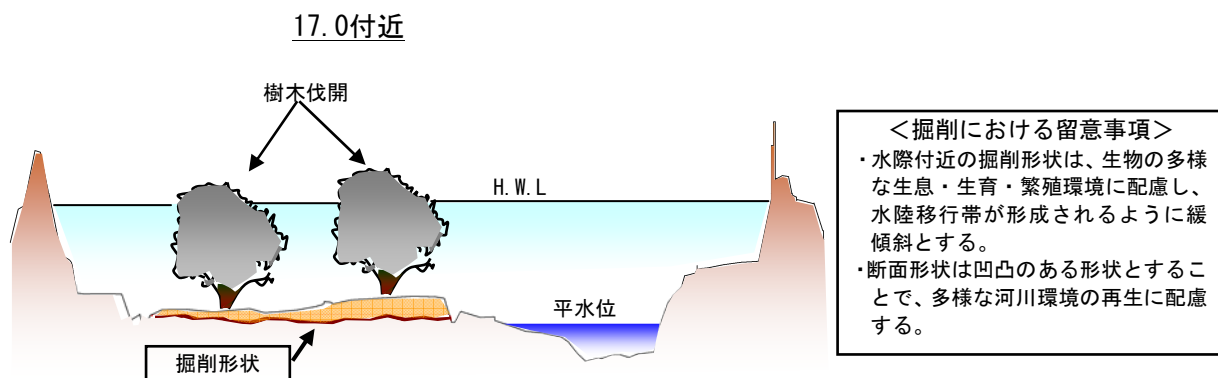
図 5.1.7 河道掘削のイメージ図

旭川中流地区の土砂堆積、樹木繁茂による水位上昇を抑制するために、樹木伐開と河道掘削を行います。

なお、多様な動植物の生息・生育・繁殖環境に配慮して掘削高を設定します。特に、保全上重要な区域を改変する場合には、ワンドや緩やかな勾配の水際等を保全します。また、れき河原再生に関する既往の知見や試験整備箇所でのモニタリング結果を踏まえ、必要に応じて掘削断面の形状に反映します。

注) 実施に際しては、今後の河床変動、調査や測量結果等により掘削形状が変更する可能性があります。

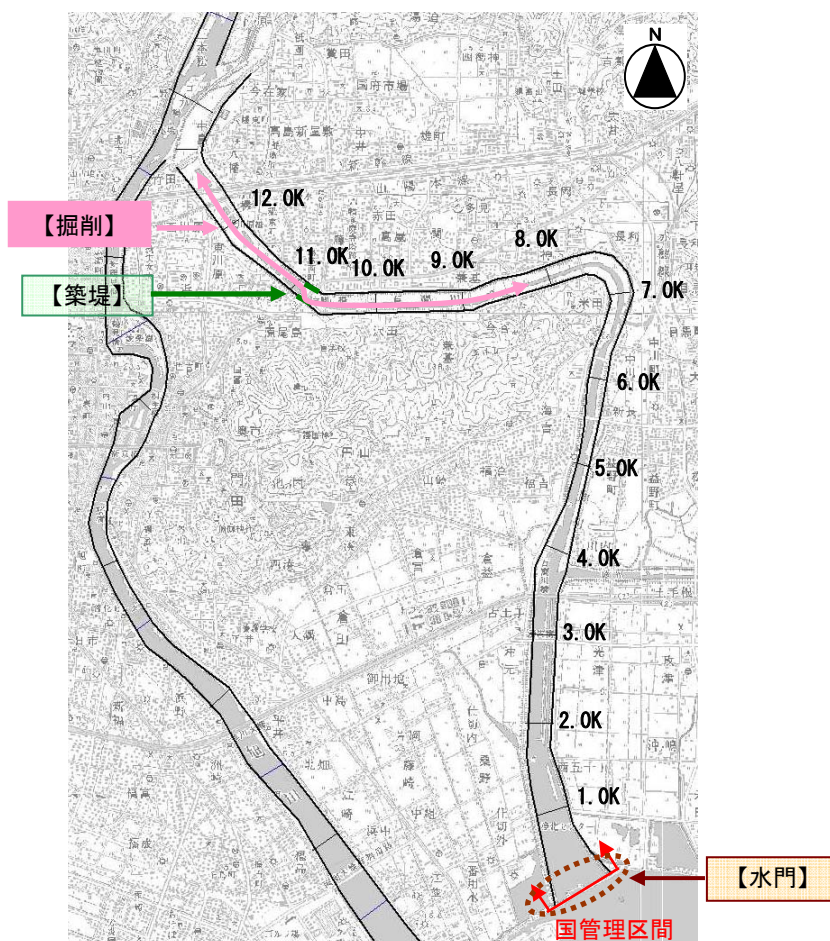
図 5.1.8 河川の整備を実施する区間の位置図(百間川)

河川	整備内容	地区名	区間	位置図番号
百間川	築堤 (断面確保)	ふじわら 藤原 (左岸) はらおじま 原尾島 (右岸)	10.8k 付近	【築堤】
	河道掘削	かねもと ふじわら 兼基・藤原 (左岸) よねだ はらおじま 米田・原尾島 (右岸)	8.0k~12.8k	【掘削】

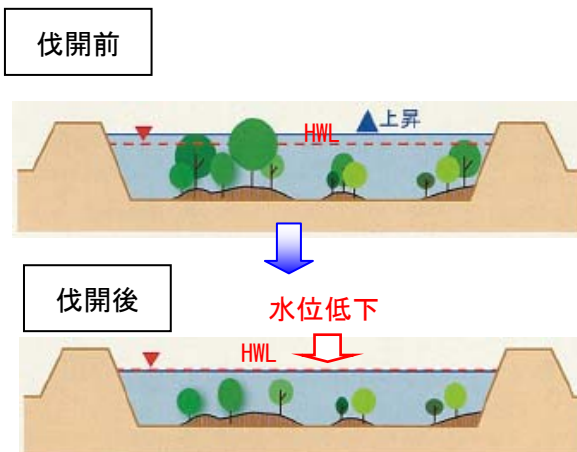
図 5.2.2 樹木伐開による水位低下のイメージ

掘削後の土砂堆積による流下能力不足が生じないように、測量や樹木の繁茂状況に関する調査等、河道流下断面の変化を把握する基本データの収集を定期的かつ継続的に行い、必要に応じて維持掘削や樹木伐開等を実施します。
