旭川水系河川整備計画

(原 案)

【国管理区間】

国土交通省 中国地方整備局

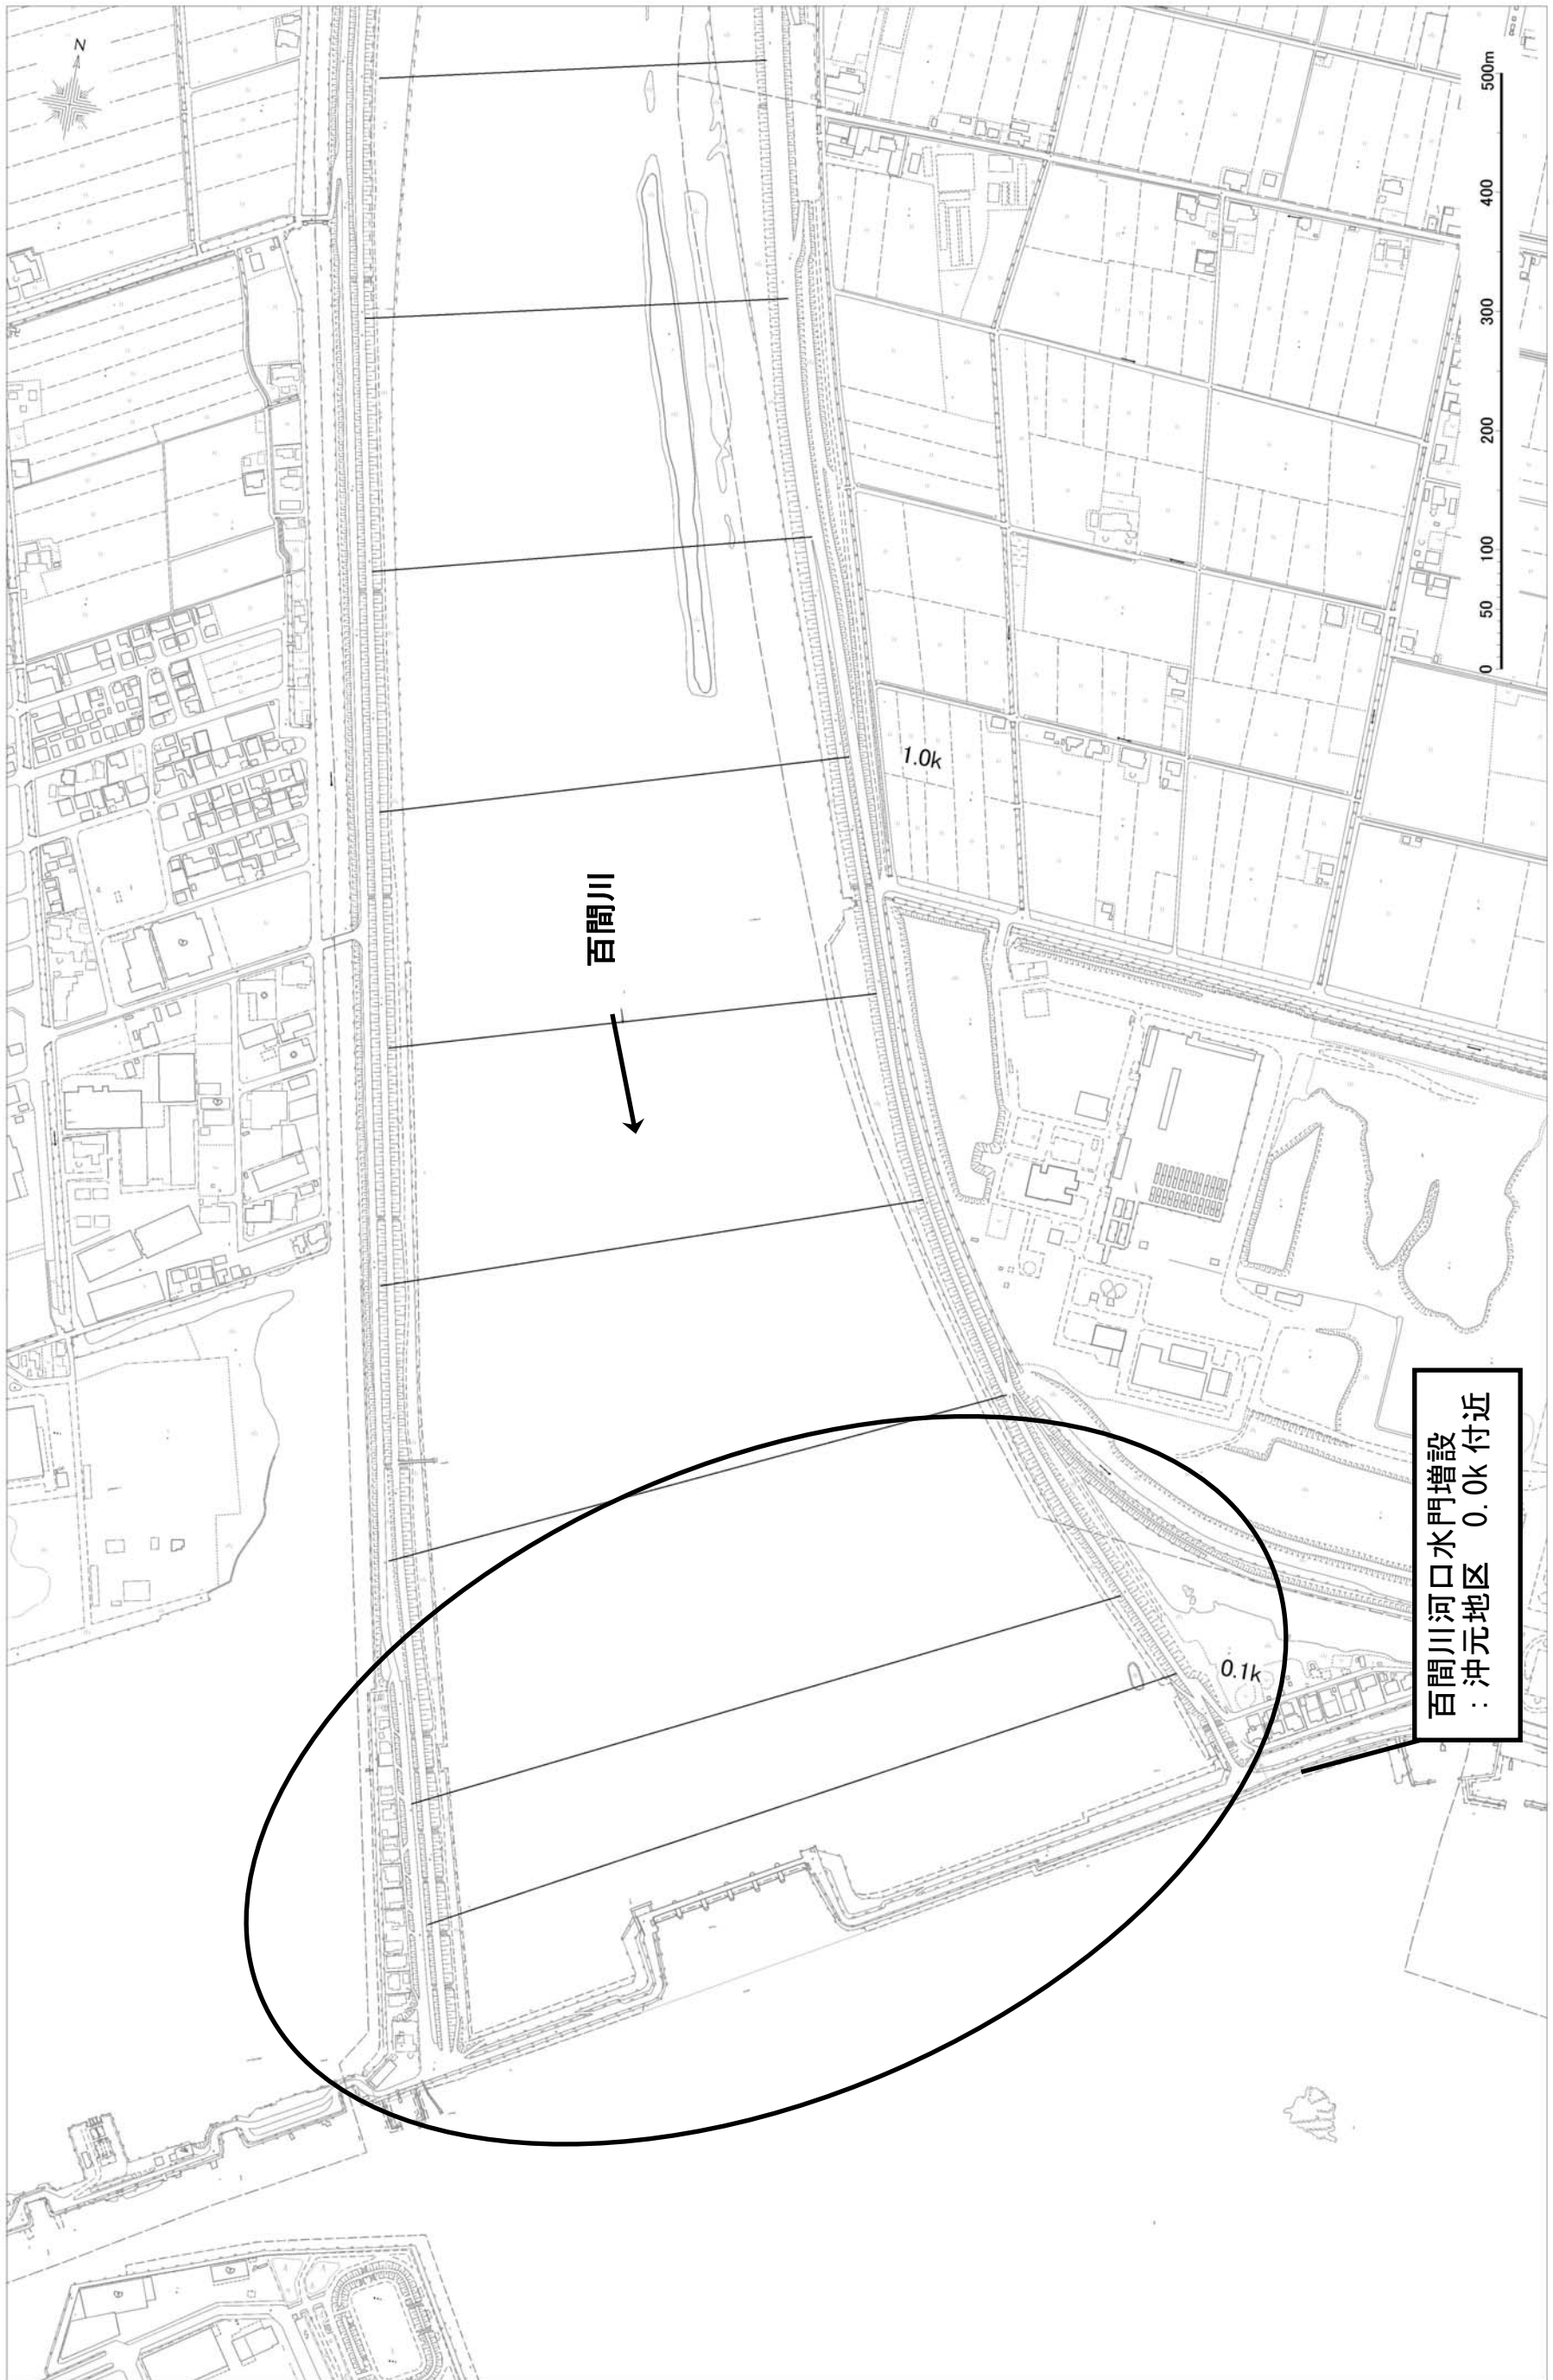
百間川河口水門増設
: 沖元地区 0.0k 付近

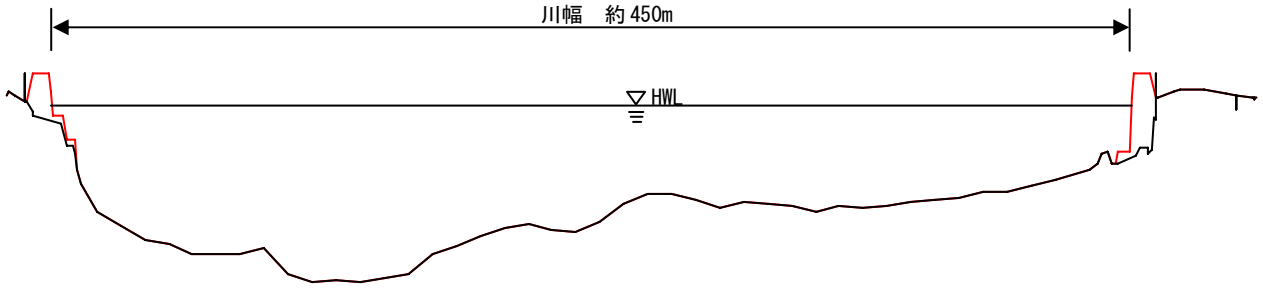
旭川 0.2k

河口地点

縮尺 縦 1 : 300 横 1 : 3,000

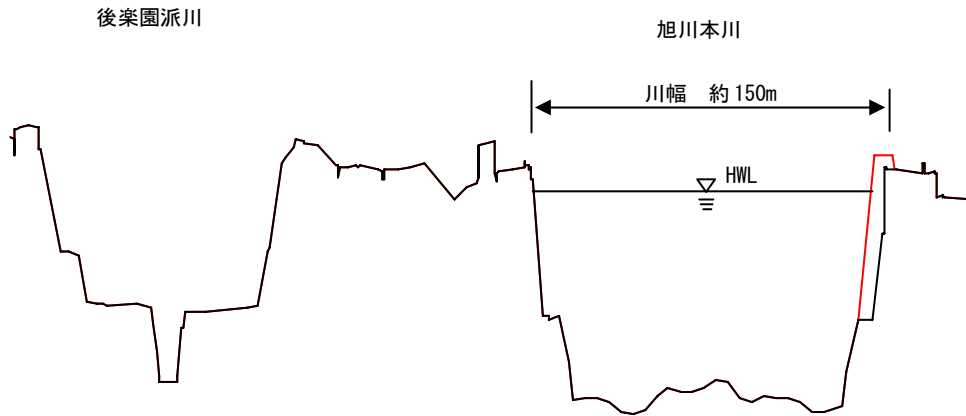
旭川 9.3k

出石地点

縮尺 縦 1 : 300 横 1 : 3,000

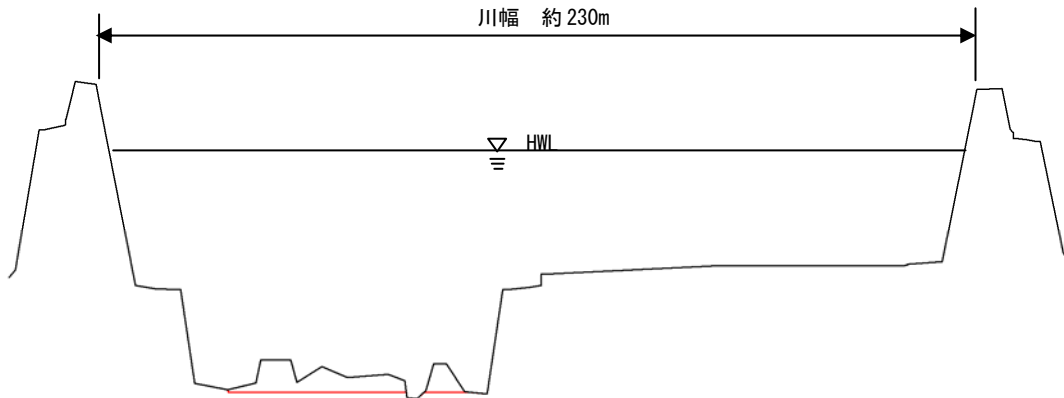
百間川 12.2k

穉川原橋付近

縮尺 縦 1 : 200 横 1 : 2,000
