吉井川の概要および課題

平成25年10月3日 国土交通省 中国地方整備局 岡山河川事務所

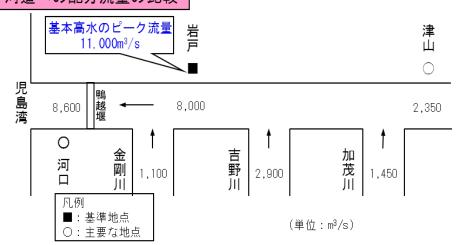
河道への配分流量の比較

- ■昭和63年の工事実施基本計画改訂後に計画を変更するような大きな洪水はなく既往洪水の検証等を踏まえ、基準地点岩戸における基本高水ピーク流量11,000m³/sと設定。
- ■河道への配分流量は、地域社会への影響、自然・河川環境、経済 性等を総合的に勘案して8,000m³/sとし、残り3,000m³/sは既設洪水 調節施設の有効活用により対応。

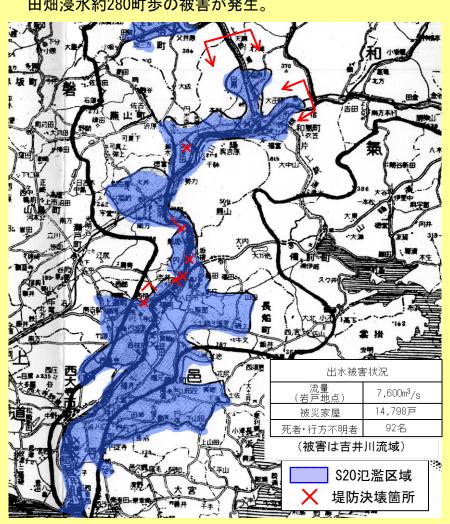
①昭和20年9月洪水(枕崎台風)

- ■岩戸観測所において、18日午前5時に計画高水位7.40mと同水位を記録。
- ■岡山市、瀬戸内市、赤磐市で堤防が決壊し、被災家屋433戸 田畑浸水約280町歩の被害が発生。

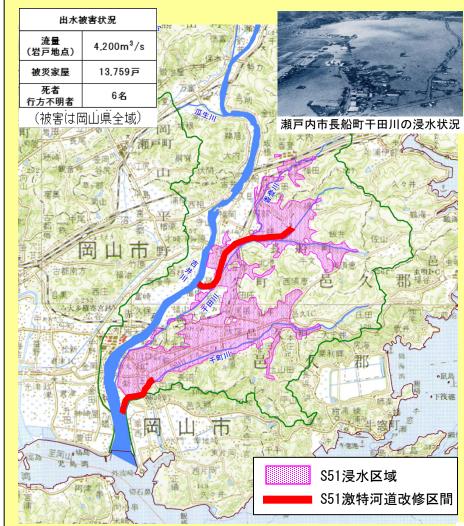
②昭和51年9月洪水(台風17号)

- ■大型台風の接近に伴い前線が活発化。
- ■吉井川下流域を中心に浸水。
- ■吉井川激甚災害対策特別緊急事業(第1回)が採択。

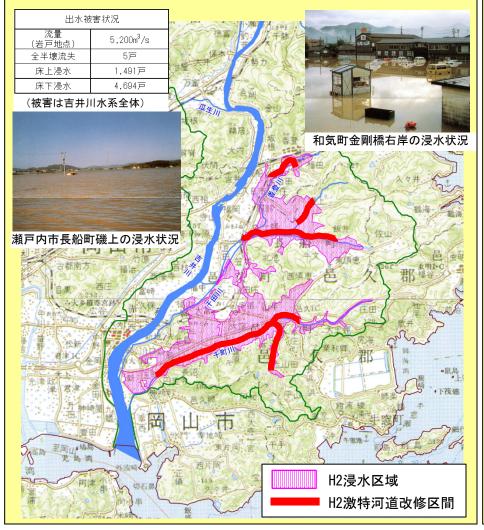
③平成2年9月洪水(台風19号)

- ■台風の影響により流域の南東部に雨が集中。
- ■干田川·千町川流域では低地一体が4日間にわたり内水により 浸水し、甚大な被害が発生。
- ■吉井川激甚災害対策特別緊急事業(第3回)が採択。

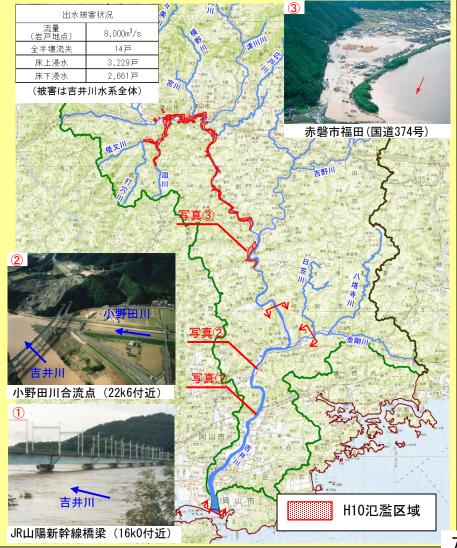
④平成10年10月洪水(台風10号)

- ■2日雨量が174mmに達し、中上流域を中心に洪水被害が発生。
- ■吉井川激甚災害対策特別緊急事業(第4回)が採択。

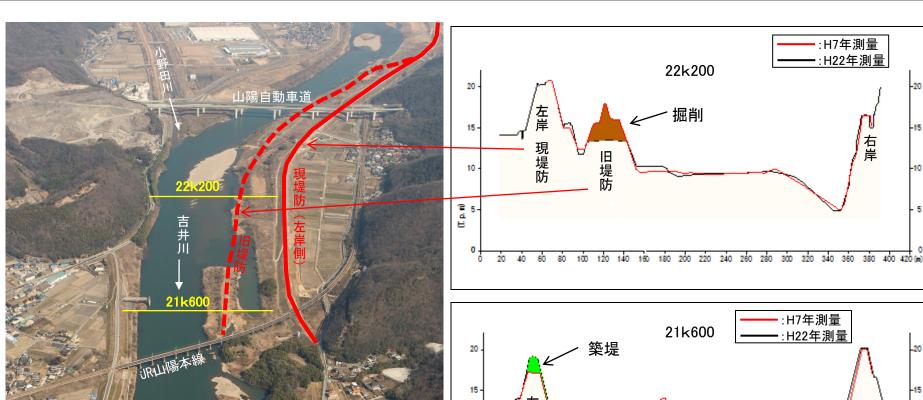
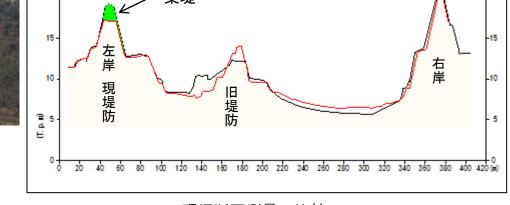
現況断面測量の比較

■千躰地区(22k付近)は平成5年~7年にかけて築堤、平成元年から旧堤の一部掘削を実施。

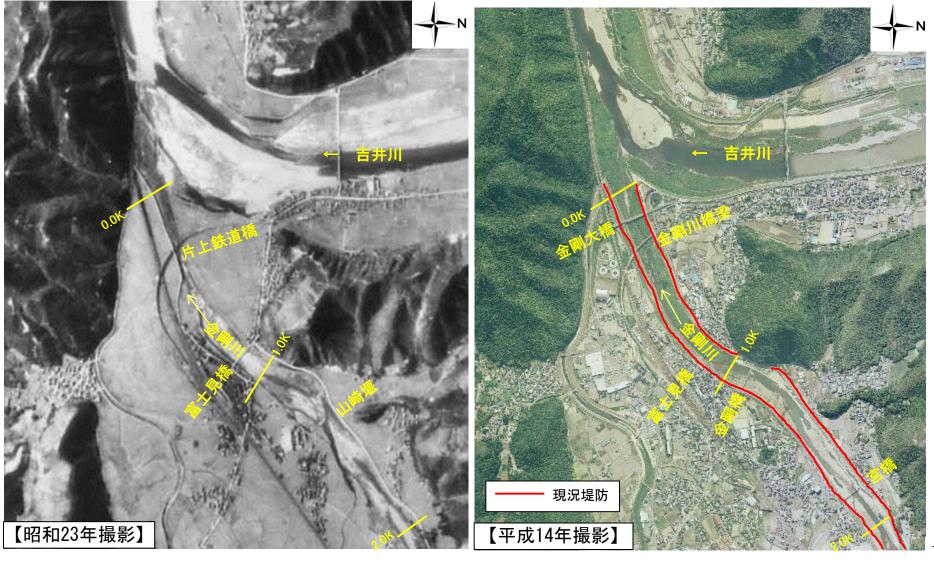
- ■金剛川(直轄区間)改修は、昭和39年に着手。
- ■下流部より、主に築堤工事を実施。

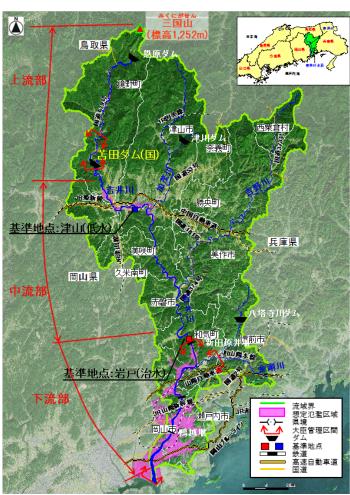
苫田ダムの洪水調節により、津山地 点(今津屋橋上流)において、水位を約 0.29m低下させる効果があったと推定さ れる。

また、当出水により岩戸地点4,100m³/sに対しては、約1割程度(426m³/s)の調節効果があった。

- ■苫田ダムは平成18年洪水で効果を発揮、今後も苫田ダムにおけるダム調節効果を期待。
- ■河川整備基本方針では、流域内の洪水調節施設を対象に「関係機関と調整しながら、既存施設の有効活用を図る」計画。

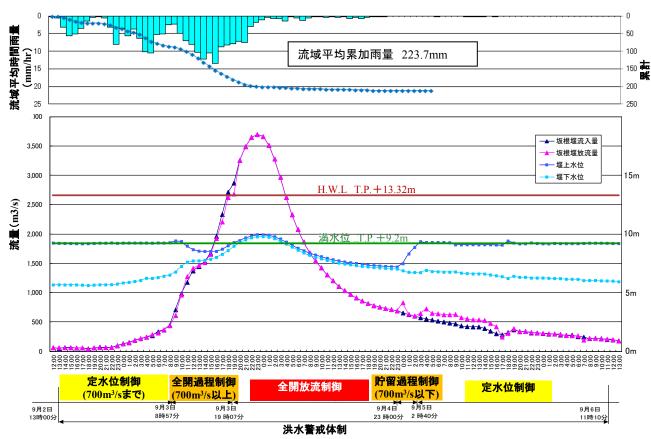
平成23年9月の台風12号の際に、最大流入量3,694m³/sを記録したが、適切なゲート操 作により流入した洪水を阻害することなく流下させることができている。

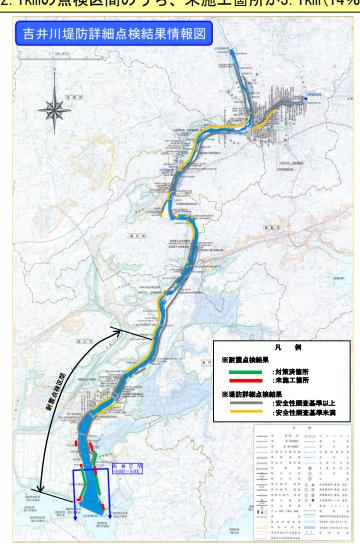
堤防の整備状況

- ■直轄管理区間の堤防整備状況は、堤防整備必要延長(両岸の延長)63.8kmのうち、完成堤防が43.6km(約7割) (H24時点)。
- ■未完成(堤防の高さ、幅のいずれかまたは両方が不足)の堤防延長は20.2km(約3割)。
- ■平成16年より実施した浸透に対する堤防の安全性の調査の結果、点検延長56.7kmの約3割の区間で対策が必要。
- ■レベル2地震動に対する河川堤防の耐震点検結果は、吉井川左右岸延長22.1kmの点検区間のうち、未施工箇所が3.1km(14%)。

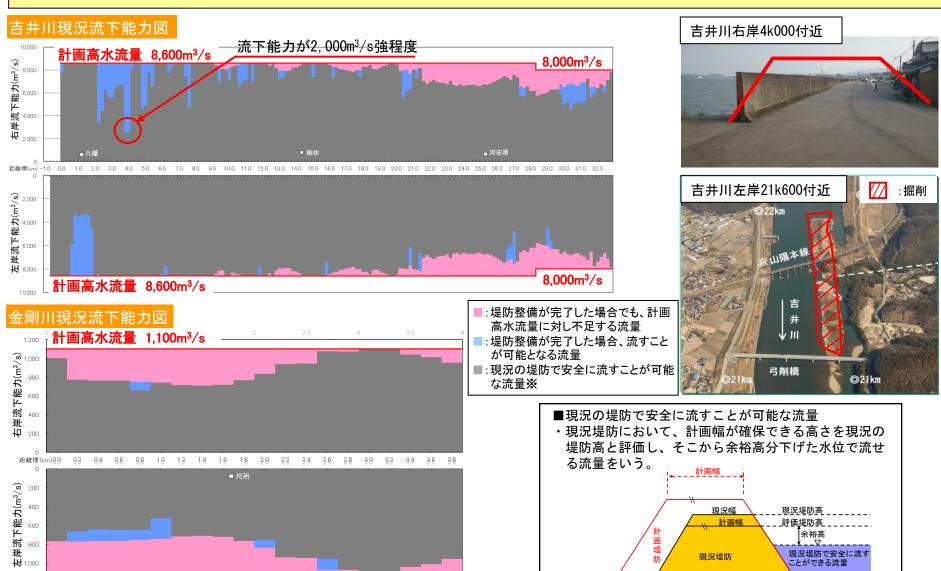
- ■下流部は、堤防高はあるものの堤防断面が不足している。上流部は樹木や堆積土砂により河積が不足。
- ■計画高水流量8,600m3/sに対して、流下能力が最も低い箇所で2,000m3/s強程度。

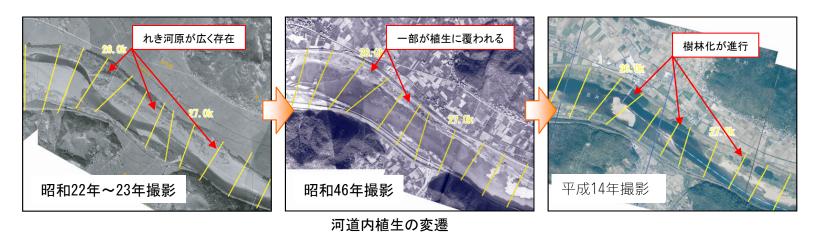
施設の老朽化の事例

- ■維持管理に当たっては、維持管理の目標や実施内容を設定した「河川維持管理計画」を平成24年3月に策定。
- ■「河川維持管理計画」では、河道、施設、河川区域等および河川環境についての維持管理対策について、重点箇所を選定し、対策方針を提示。
- ■吉井川は河道内の樹林化が生じており、河積不足の一因。
- ■堤防・護岸、樋門・排水機場等の河川管理施設の老朽化が進んでおり、施設の機能維持のための計画的、効果的な維持管理が急務。
