2. 吉井川の現状と課題

2 2.1 洪水等による災害の発生の防止又は軽減に関する事項

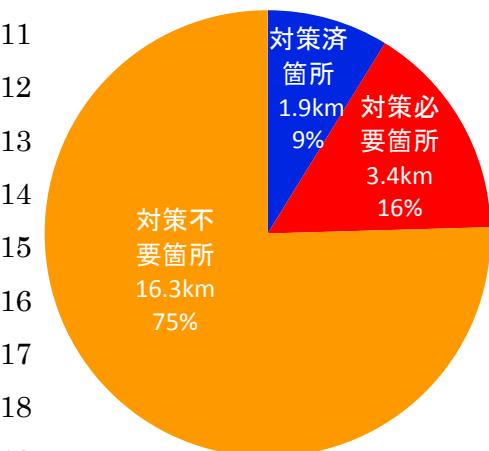
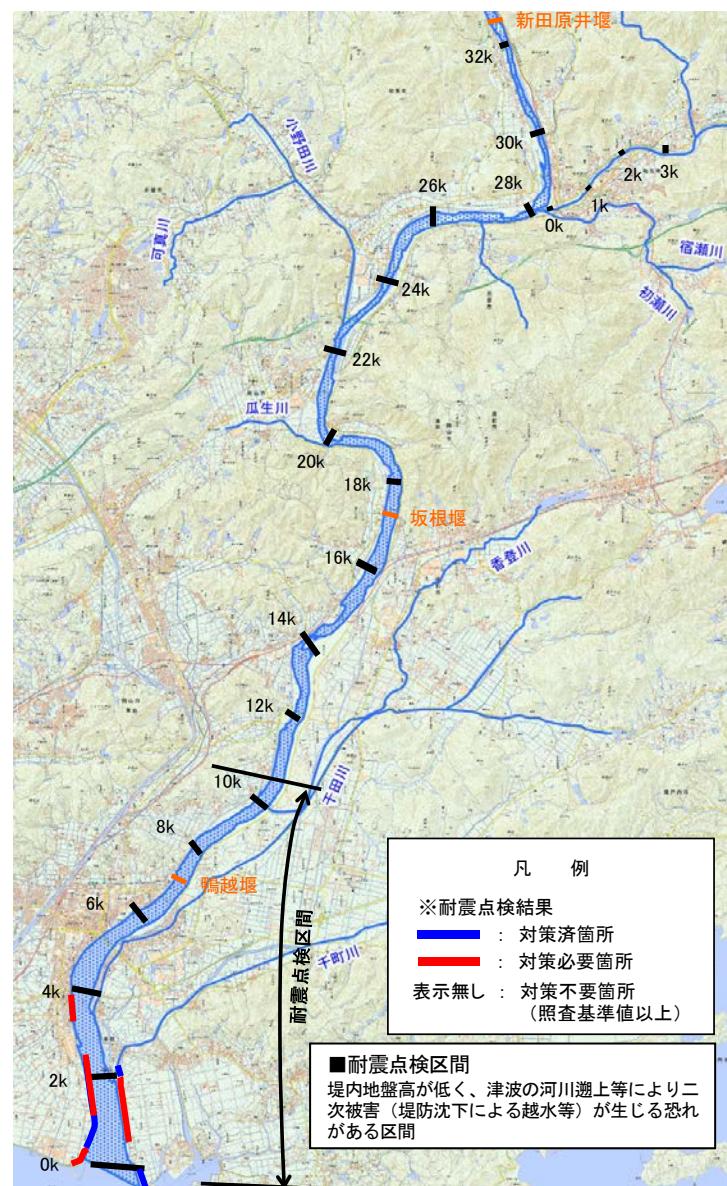
図2.1.12 堤防耐震点検の実施状況（平成29年3月現在）

【耐震点検結果】

4 レベル2 地震動¹⁾に対する河川堤防の耐震点検結果は、吉井川左右岸延長21.6kmの点検
5 結果のうち、5.3kmが照査基準値未満となっています。現在、耐震対策は1.9kmが完了して
6 おり、対策必要箇所の延長は3.4kmとなっています。

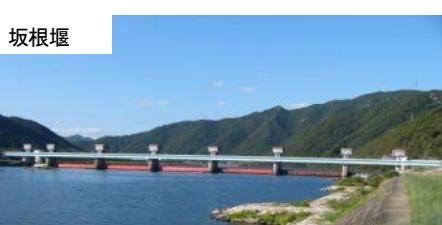
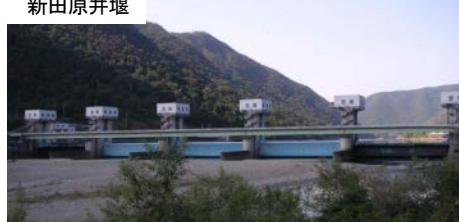
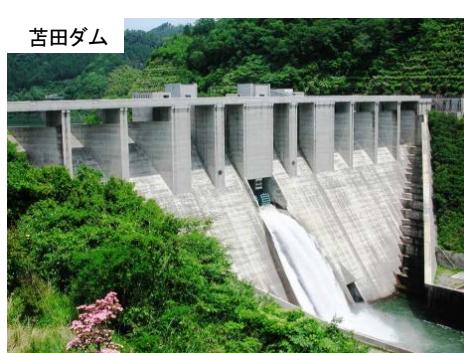
写真 2.2.1 施設の現状

目的:治水、上水道用水、工業用水、かんがい用
水、流水の正常な機能の維持
堤高:4.9m
総貯水容量:2,200 千 m³
利水容量: 1,600 千 m³
完成年:昭和 54 年

目的:かんがい用水
堤高:8.2m
総貯水容量:2,120 千 m³
利水容量:2,000 千 m³
完成年:昭和 61 年

目的:洪水調節、上水道用水、工業用水、
かんがい用水、発電、
流水の正常な機能の維持
堤高:74m
総貯水容量:84,100 千 m³
利水容量:28,100 千 m³
完成年:平成 17 年

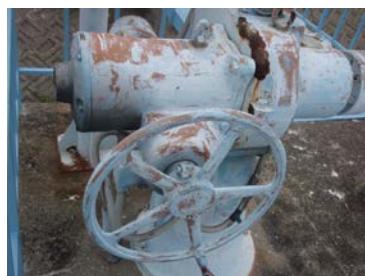
図 2.4.1 施設の老朽化の状況

施設の老朽化

29 吉井川水系の国管理区間（苦田ダム管理区間を除く）に設置している樋門等の河川管理施設は、設置後30年程度経過したものが約5割を占めるなど、老朽化等により機能の低下が懸念されるため、施設の長寿命化の促進や更新コストの平準化や抑制を図る必要があります。
