## 一般国道2号笠岡バイパス盛土変状対策検討会（第2回） 議事概要

- ・盛土変状箇所の対策工法

# 参考) 盛土の変状の発生状況

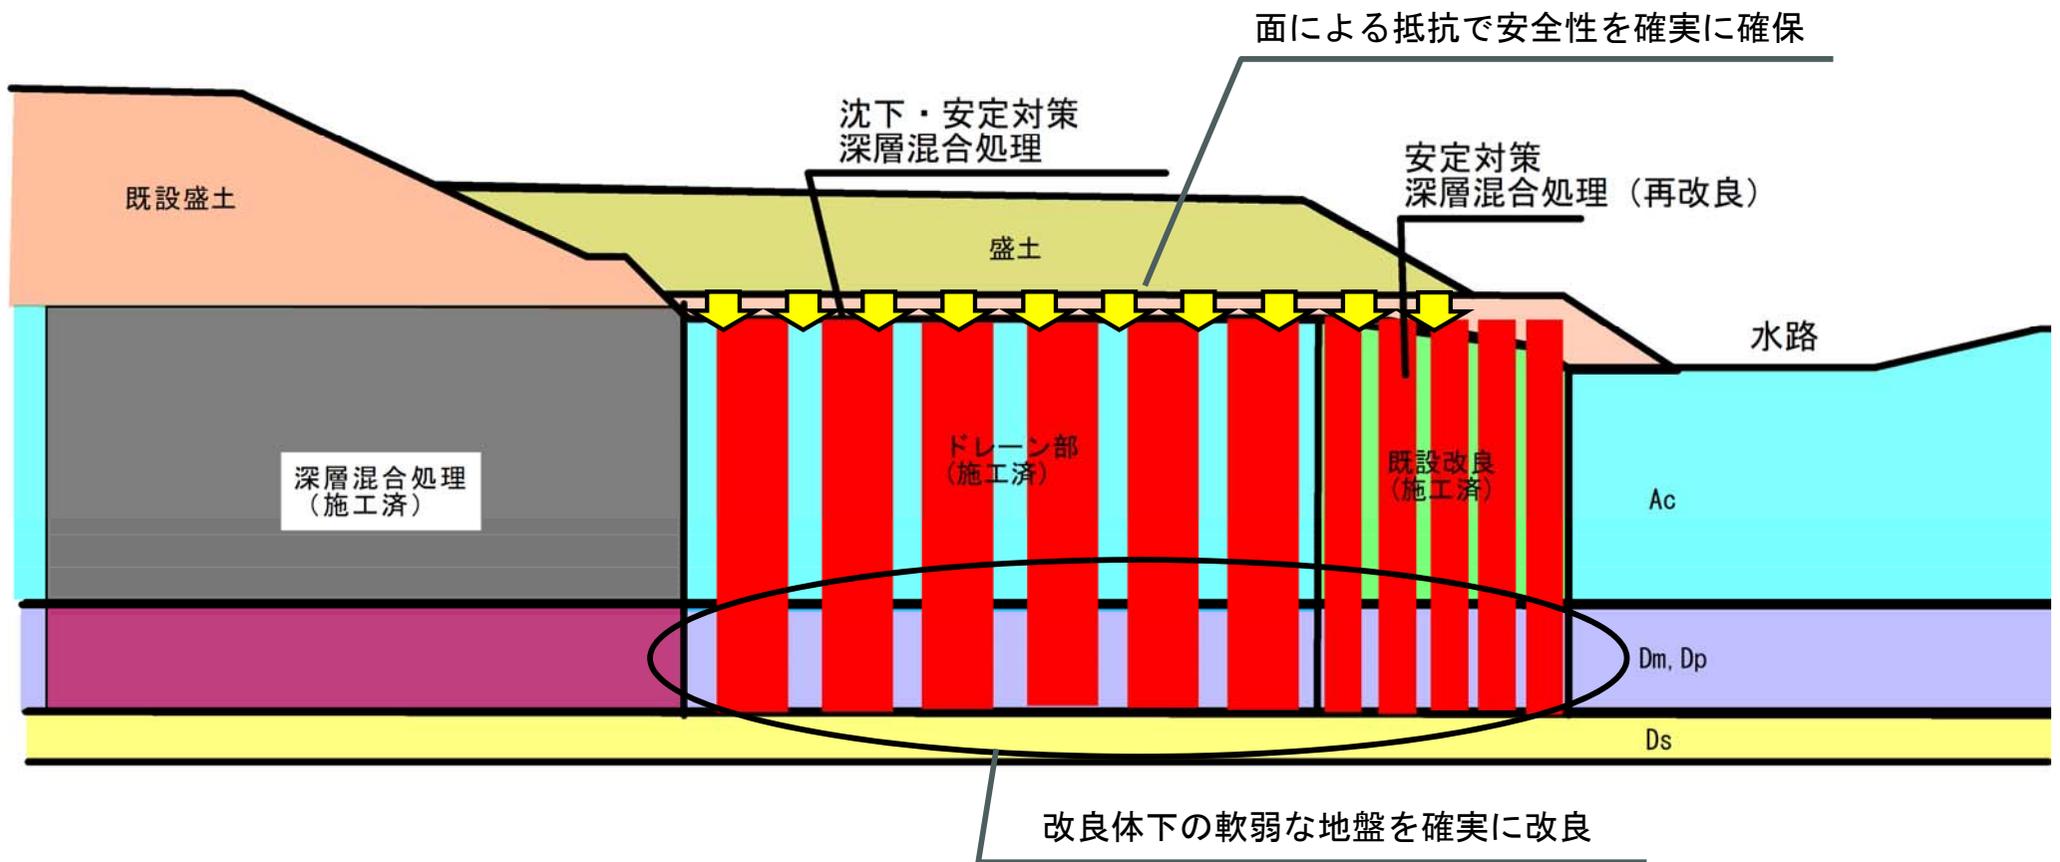
対策工法について (イメージ図)

- ・ 盛土に変状があった箇所は、地盤改良体の下層に木質・有機物などを多く含む軟弱な地盤が堆積していたこと、水路に近い位置にあるため水路部下層の軟弱な粘性土が近接していたことが変状の要因であると考えられる。
- ・ この要因に対しては、改良杭部の安定対策として粘土層下端部まで再改良し、さらにドレーン部の沈下安定対策として大口径の深層混合処理工法で再改良する工法が適すると考えられた。
- ・ あらためて、この工法の経済性、施工性、安定性を検討した結果、最適な対策であると結論づけた。

- ・第1回検討会で検討された変状要因を基に対策工の検討を行った。
- ・この要因に対しては、改良杭部の安定対策として粘土層下端部まで再改良し、さらにドレーン部の沈下安定対策として大口径の深層混合処理工法で再改良する工法が適すると考えられた。
- ・あらためて、この工法の経済性、施工性、安定性を検討した結果、最適な対策であると結論づけた。
- ・また、盛土変状箇所の前後区間についても、支持力層の状況を追加の地質調査により確認した上で、追加対策を検討する必要があると意見集約した。

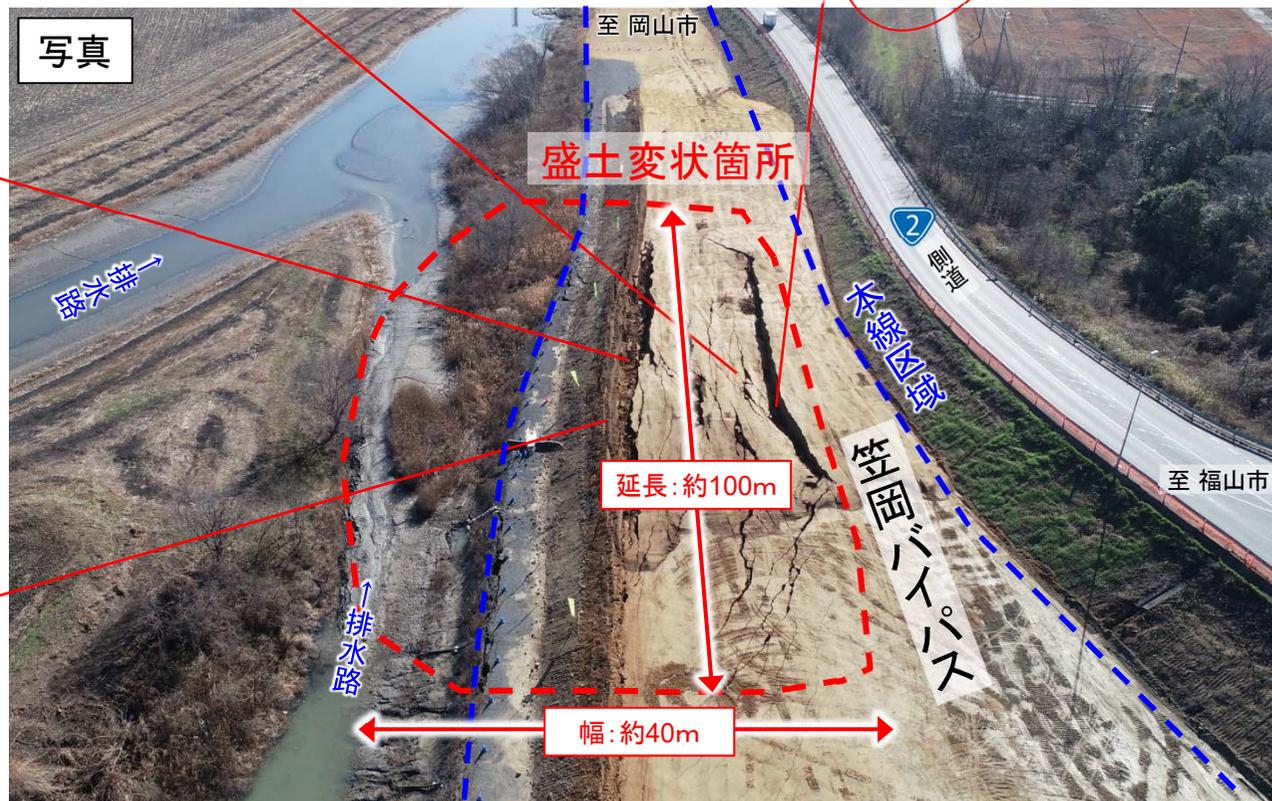
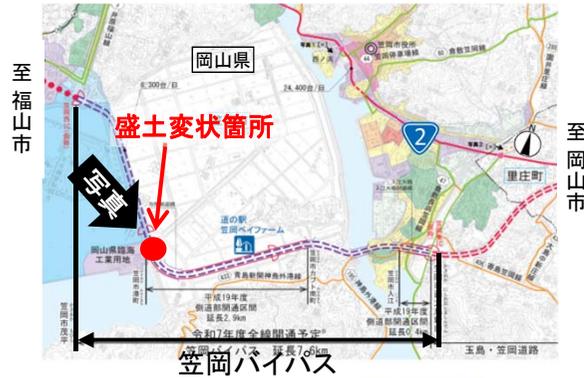
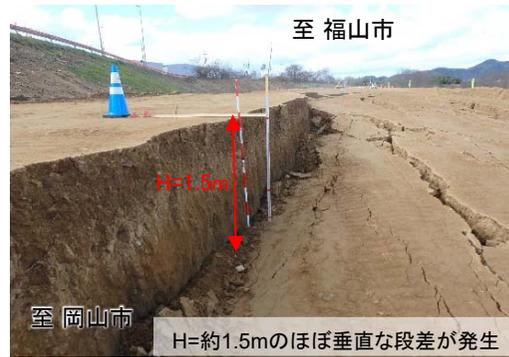
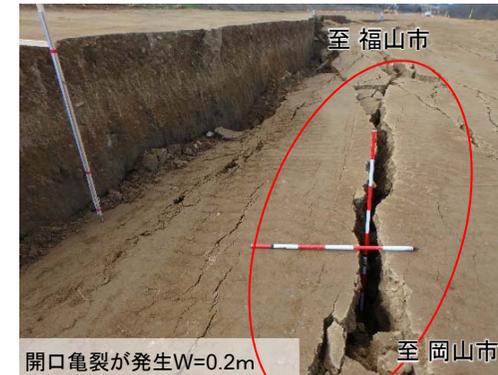
○笠岡バイパスにおいて、路体盛土施工中に延長約100m、幅約40mの範囲で盛土に変状が発生。(令和6年1月11日)
