# 恒久対策の方針

### Ⅲ. 恒久対策検討

#### 1. 恒久対策基本方針

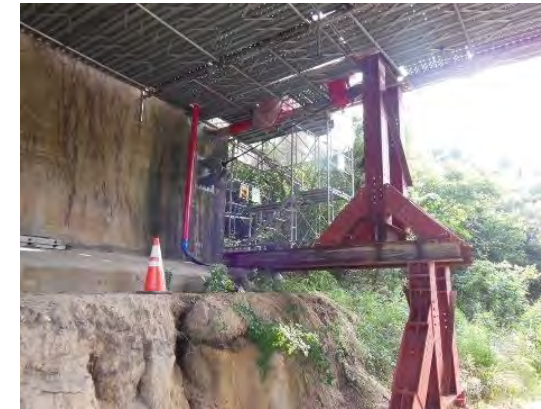
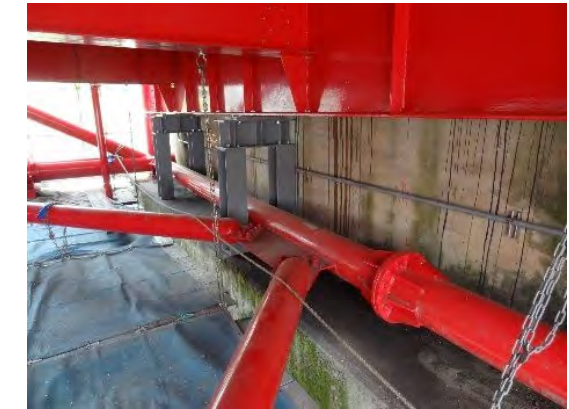
写真-2.1 待ち受け工

万が一亀裂が大きく進展した場合でも、走行車両に重大な影響を与えないようにするため、待ち受け工を設置。(写真-2.1)。

(a) 下弦材を支持する待ち受け工

(b) 端横桁を支持する待ち受け工

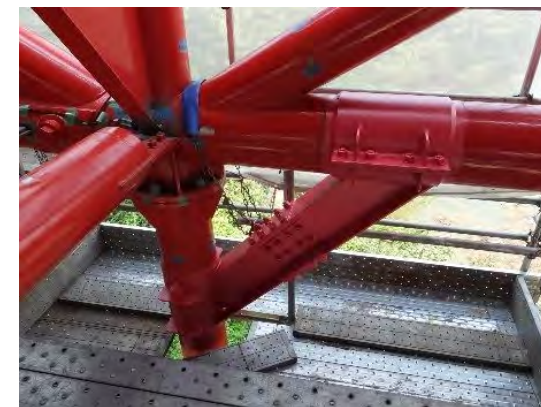
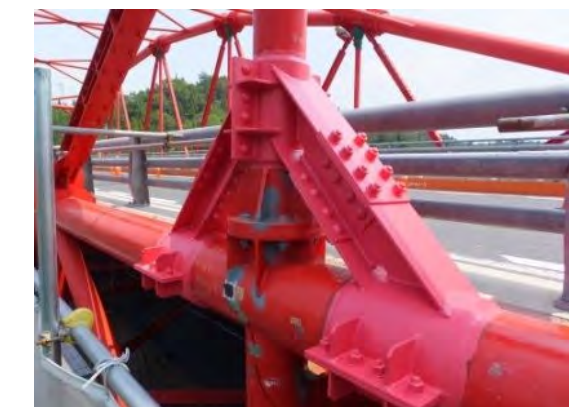
写真-2.2 格点部補強

解析により高い局部応力が発生すると推定された8つの格点(VP19及びVP23並びにVP7及びVP3, 上下線)に対して、当該格点が万が一にも機能不全に至ることの無いよう吊材と上弦材, アーチ支柱と下弦材の接合部を鋼材で局所暫定的に補強(写真-2.2)。

(a) アーチ支柱と下弦材接合部の格点部補強

(b) 端部吊材と上弦材接合部の格点部補強

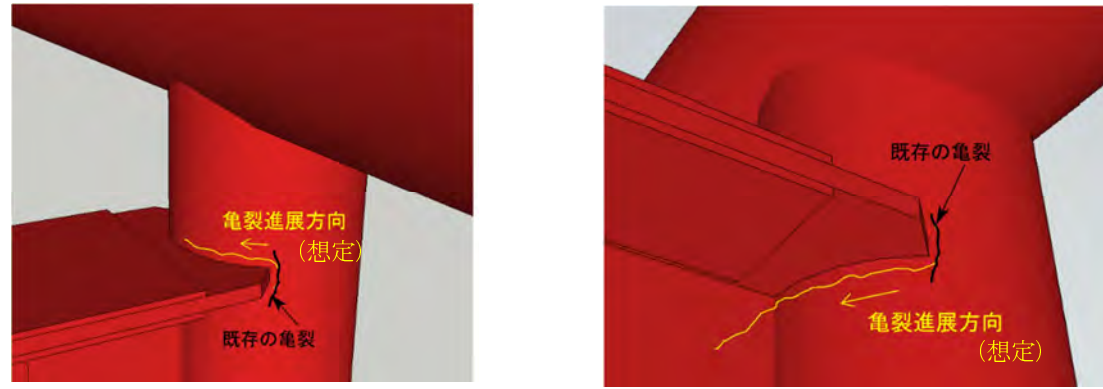
横桁上下フランジと垂直材接合部では、図-2.3 に示すような亀裂の進展が想定されるが、このような場合でも部材が破断することのないよう、垂直材の断面欠損分の力を伝達するバイパス部材として、当て板を設置し、リダンダンシーを確保する。

(a) 上フランジ上面 (b) 上フランジ下面  
図-2.3 横桁上フランジ接合部で想定される亀裂の進展

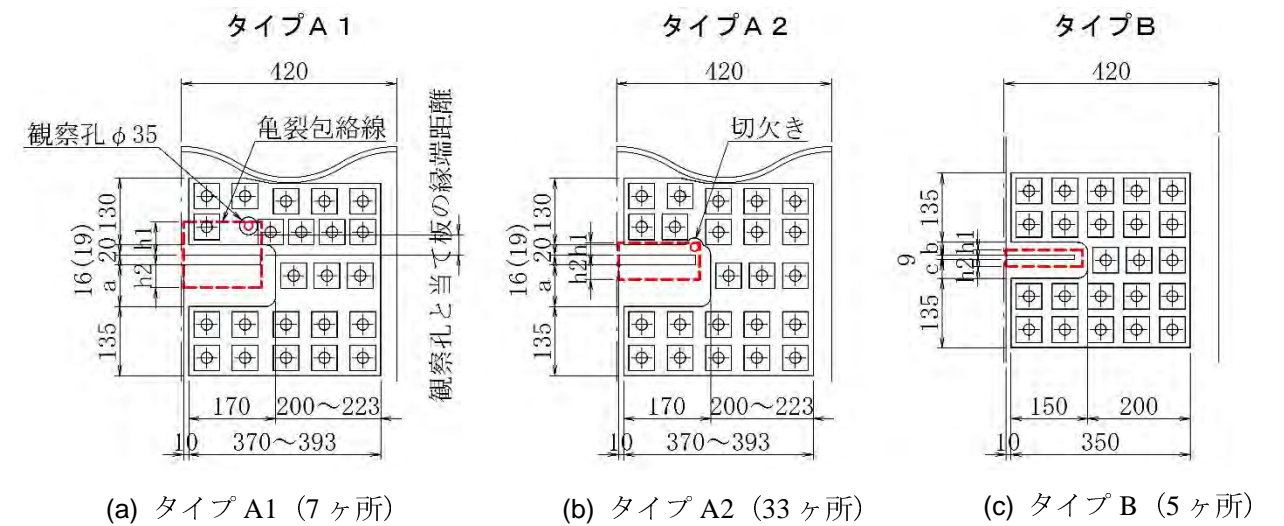
図-2.6 当て板形状

当て板の基本構造は図-2.5 とし、亀裂の形状に応じて図-2.6 に示す 3 種類を設置する。

- ・横桁上フランジより上部の当て板に観察孔を設置するタイプ (A1)
- ・横桁上フランジより上部の当て板に切欠きを設置するタイプ (A2)
- ・横桁下フランジ部に設置するタイプ (B)

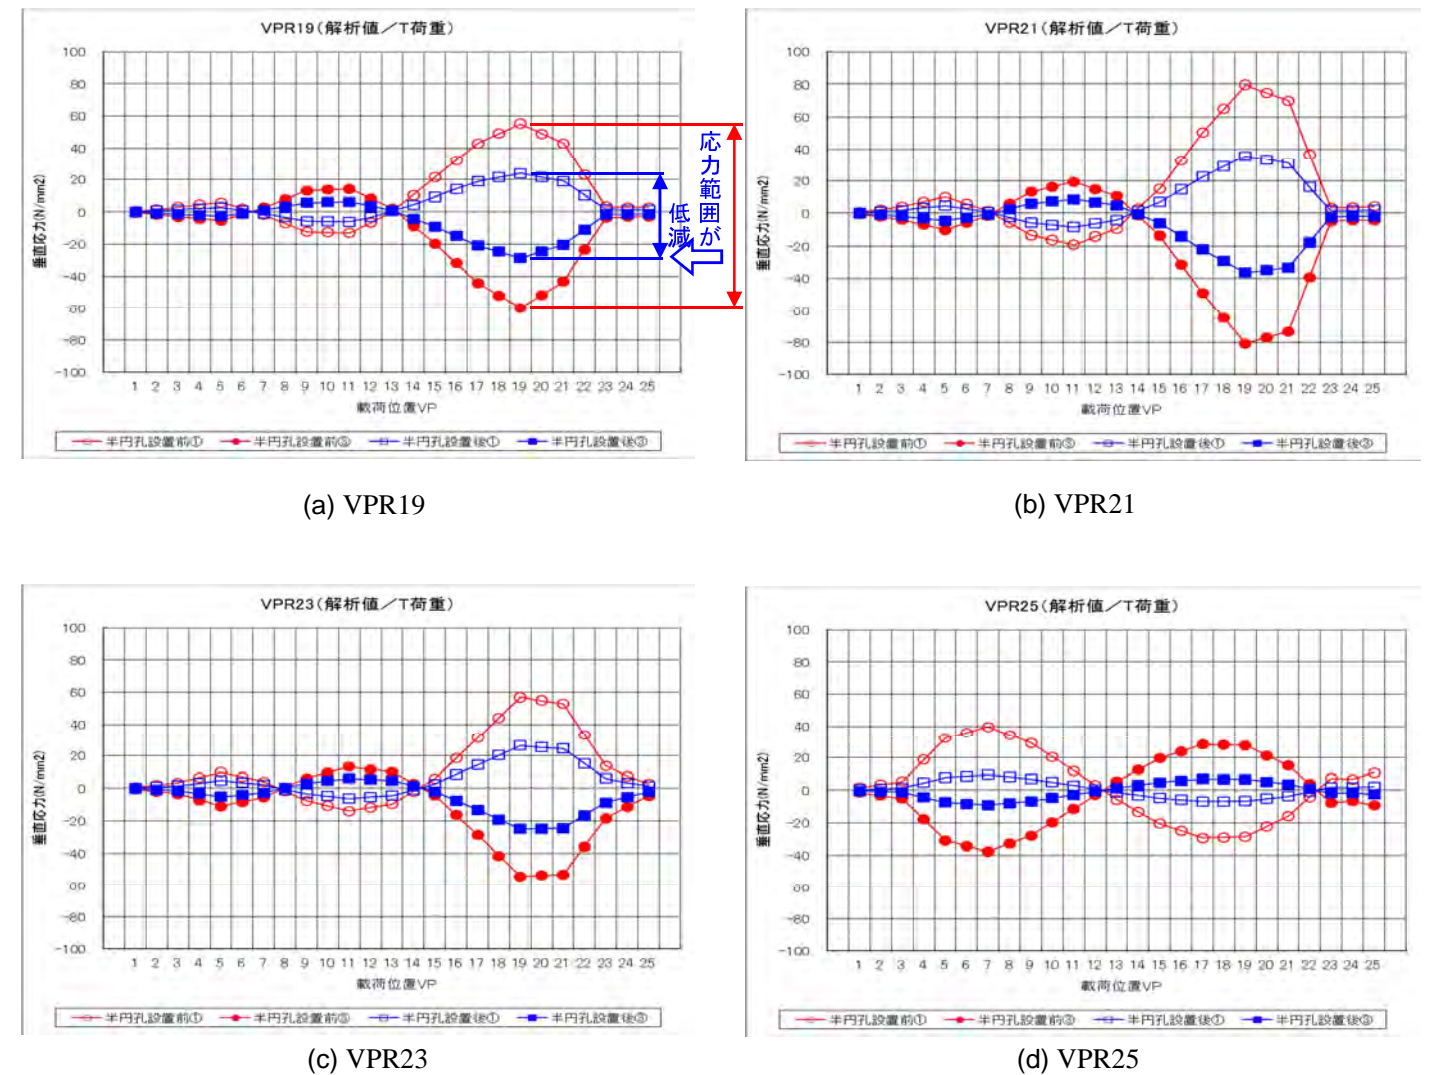
図-2.8 半円孔設置前後の応力波形（横桁上フランジと垂直材接合部）

半円孔設置前後の横桁上フランジと垂直材接合部の応力波形を図-2.8 に示す。図-2.8 より、半円孔の設置により、応力振幅が 50%程度低減されることが解る。

横桁上下フランジへの半円孔の設置により、活荷重による応力範囲を 50%程度に低減できる。これにより、上フランジについては竣工後 100 年までの累積損傷度を 8 割以上低減でき、下フランジについては応力範囲を打ち切り限界以下まで低減でき、疲労耐久性の大幅な向上が期待できる。

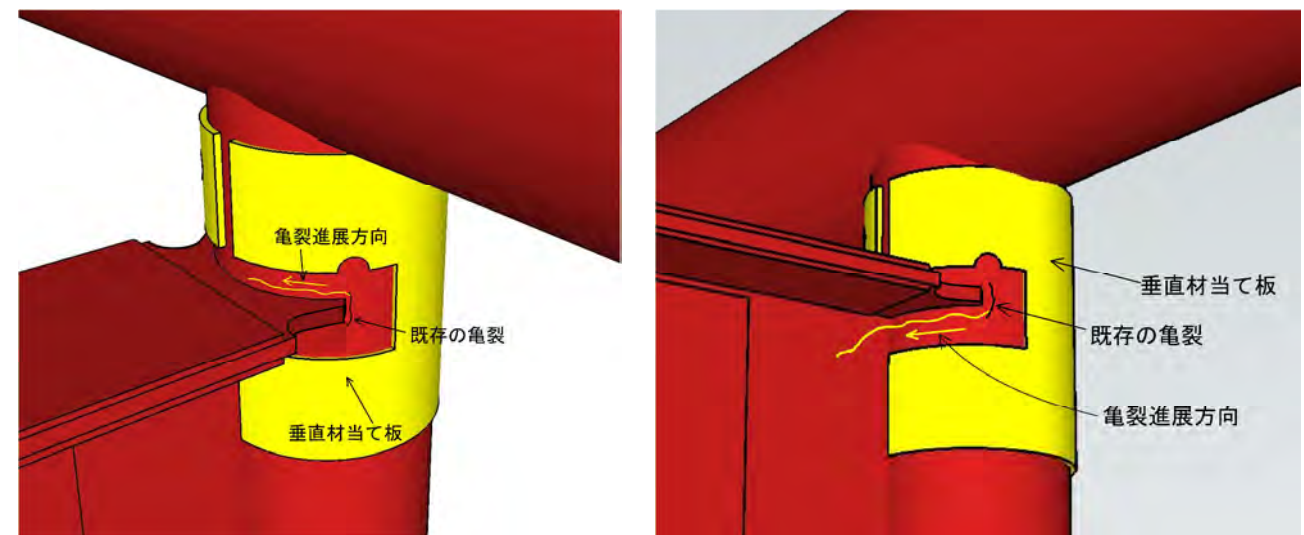
図-2.12 横桁フランジと垂直材接合部に想定される亀裂進展方向

横桁フランジと垂直材接合部に想定される亀裂進展方向を図-2.12 に示す。横桁と垂直材の接合部では下フランジ側接合部に対して上フランジ側接合部の応力範囲が3倍以上大きく (表-2.4, 表-2.5, p6), 上フランジ側の亀裂の方が進展する可能性が高い。進展方向は, 横桁フランジ両端の溶接ビードに沿って進展していくことが想定される。

- 対策案1 : 亀裂の進展した横桁に隣接する格点, またはその近くに横桁を増桁。  
活荷重分担を低減。
- 対策案2 : ウェブに進展した亀裂に対して当て板を設置。
- 対策案3 : 亀裂の進展した横桁を支持する待ち受け工を設置。

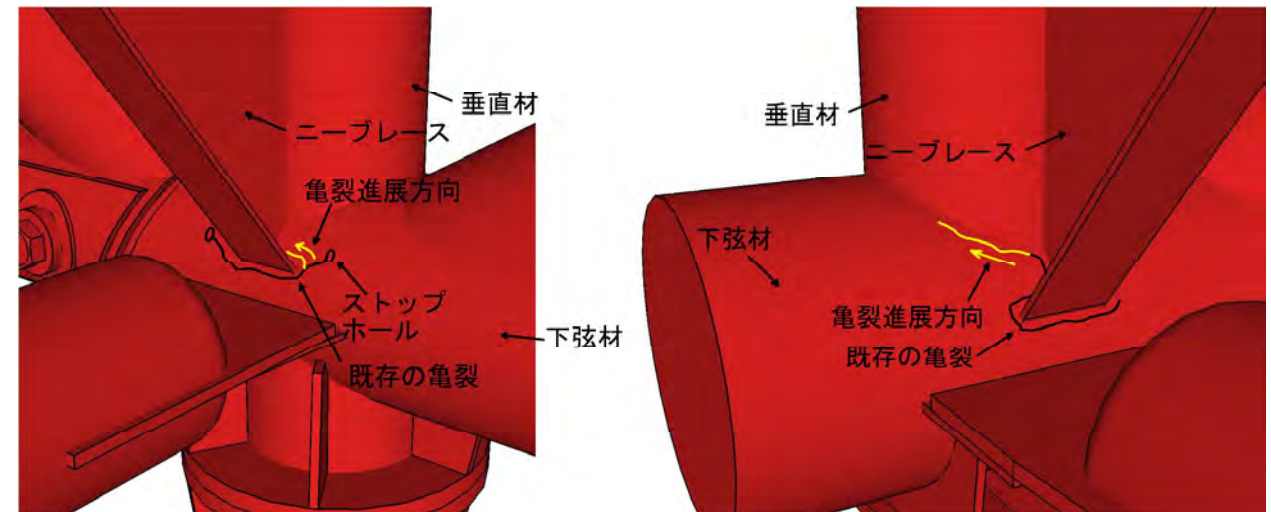
図-2.19 ニーブレースフランジ接合部に想定される亀裂進展方向

ニーブレース下面の亀裂は、溶接ビードに沿ってフランジ溶接部全周に進展することが想定される（図-2.19(a)）。この場合、ニーブレースのフランジ下端がフリーになり、荷重伝達機能が損なわれる。

さらに、垂直材と下弦材の接合部まで亀裂が進展する場合（図 2.19(b)），垂直材と下弦材の結合が不安定となり、破断に至れば橋面に段差が生じることが想定される。

対策案1：進展した亀裂に対して当て板を設置。この際、恒久対策 STEP2 も見据えた当て板構造とする。

対策案2：亀裂進展位置の直上にある横桁に隣接する格点，またはその近くに横桁を増桁。活荷重分担を低減。（前項の横桁フランジ接合部の亀裂進展に対する対策案1と共通。）

対策案3：亀裂の進展した横桁を支持する待ち受け工を設置。

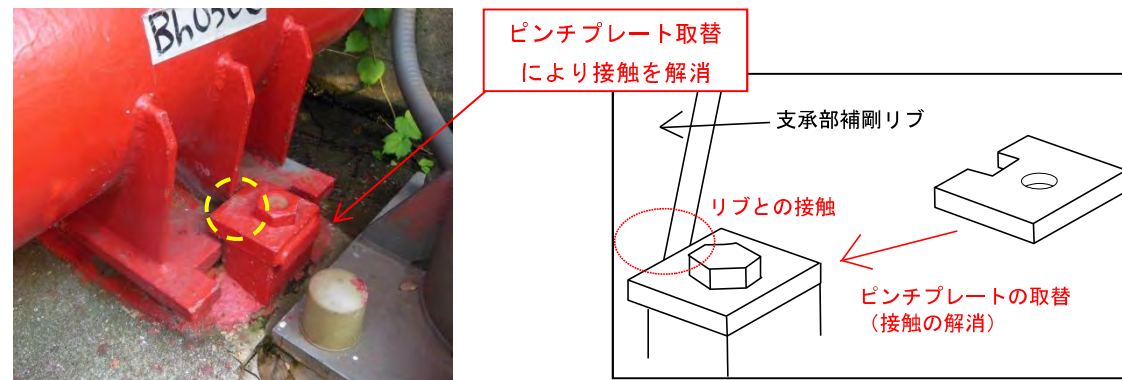
図-2.25 ピンチプレートの取替（リブとの接触の解消）概要図

支承部補剛リブとの接触を解消する形のピンチプレートに取替える。

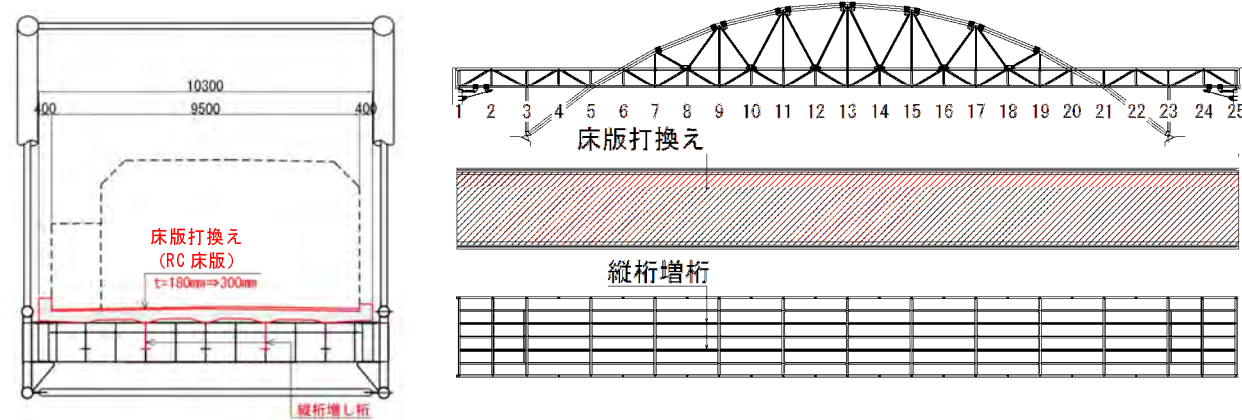
図-3.3 床版換え+縦桁増し桁

打換えにより床版を増厚するとともに、縦桁と床版を合成構造とすることにより上部構造の断面剛性を向上させ、橋梁全体の活荷重たわみを抑制することで、主構と床版・縦桁の軸方向変位差を縮小させる案。

T荷重移動荷重に対する横桁面外曲げ応力の応力範囲を比較すると②ブレーキトラスより応力範囲は大きく、疲労亀裂が生じていない格点の応力範囲相当まで下げることが困難であるため、検討対象から除外する。	×
横桁の面外変形抑制		
2 ブレーキトラス	横桁面外曲げ応力の応力範囲を低減できる①～③の中では、最も低減効果が大きいため、検討案として選定する。	○
3 縦桁ヒンジ支承の可動化

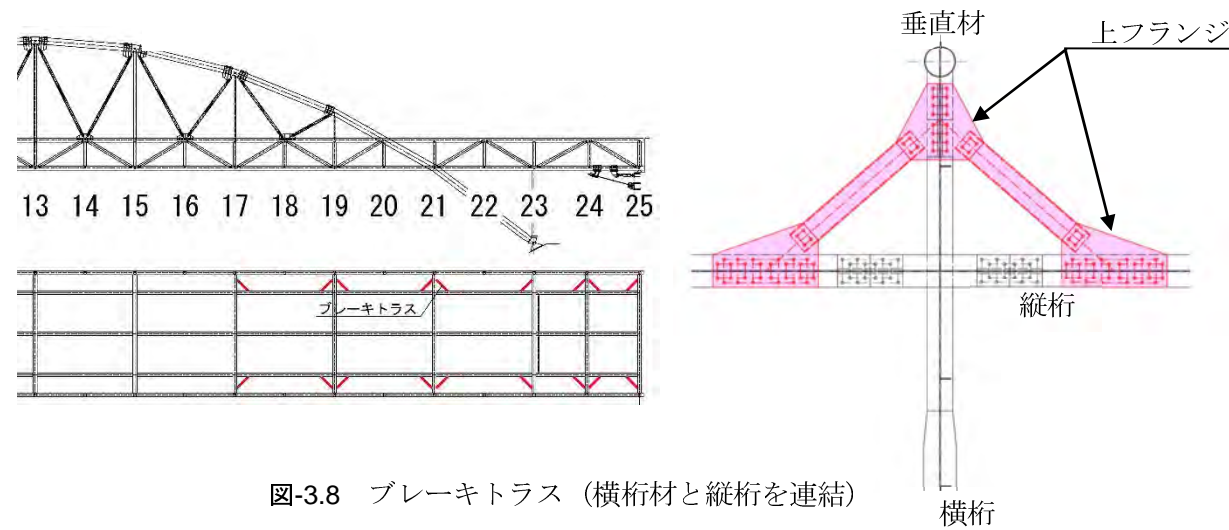
図-3.8 ブレーキトラス (横桁材と縦桁を連結)

横桁と縦桁の間にブレース材を設置し、主構と床版・縦桁の軸方向変位差を縮小させる案(再掲, 図-3.8)。

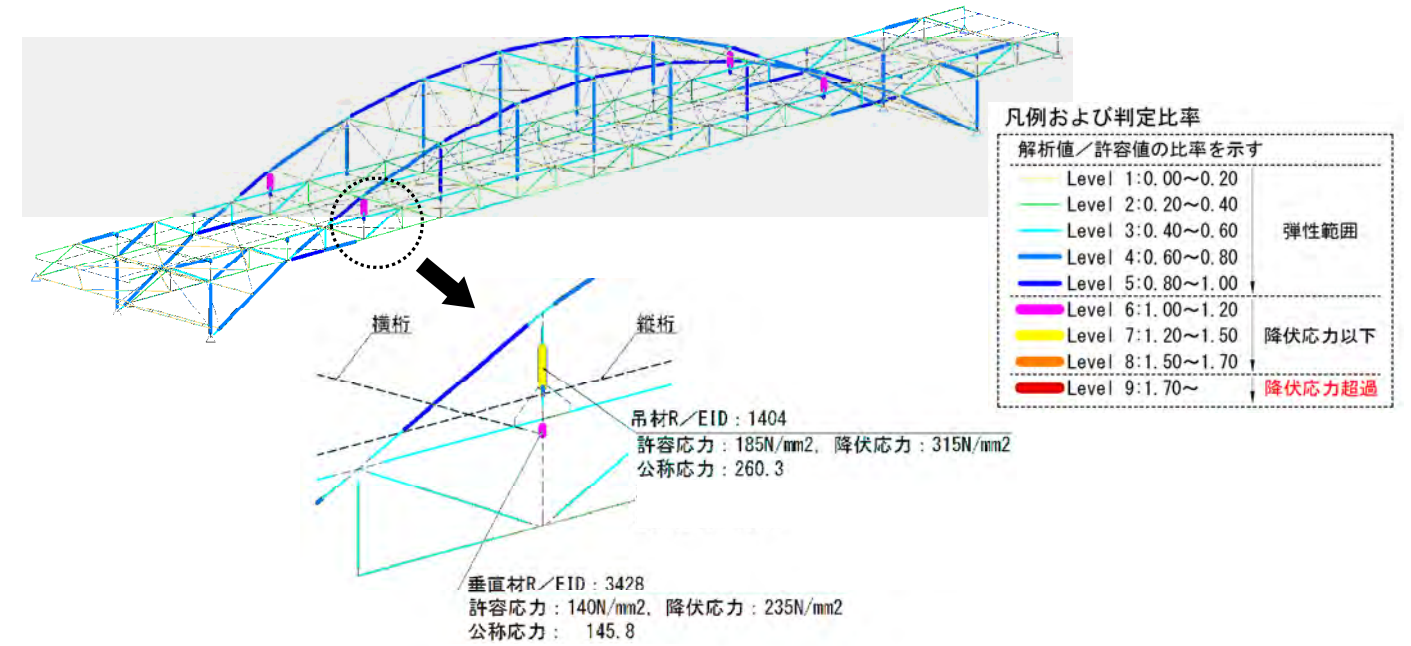
図-3.13 ブレイキトラス設置前後の部材公称応力分布の比較

全体解析（梁要素）モデルに B 活荷重（L 荷重）を影響線載荷した結果を図-3.13、表-3.2 に示す。表-3.2 には、全体系の中で、特に負荷の高い VP7、VP19 の端部吊材および垂直材に着目し、ブレイキトラス設置前後の応力を比較して示した。

全体系の中で負荷の高い部材である端部吊材、垂直材の応力は、ブレイキトラスの設置により、より大きくなること解る。

一方で，ブレイキトラスの設置は，全体系の応力分布に影響を与え，全体系の中で負荷の高い部材である端部吊材，垂直材の応力が増加する。

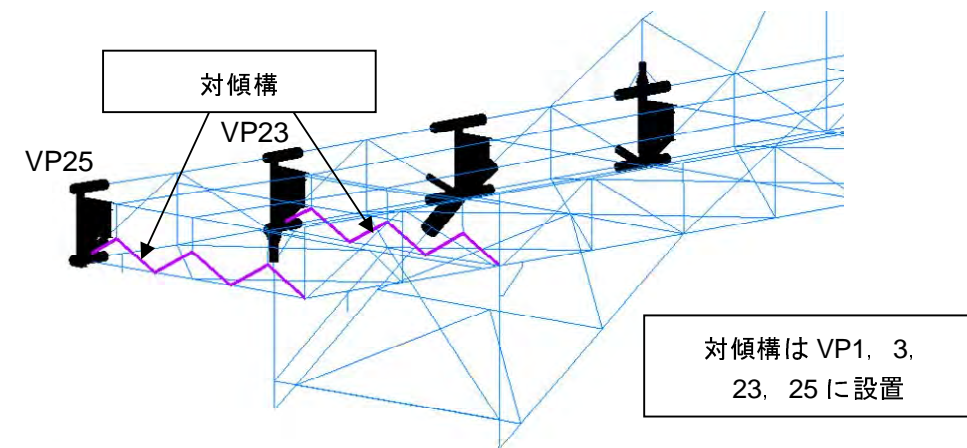
図-3.21 モデル図

- 解析モデル：全体解析（梁要素+シェル要素）モデル
  - ・対傾構，格点部補強を梁要素でモデル化
  - ・対傾構ガセット，当て板補修をシェル要素の板厚でモデル化

载荷位置：格点直上（VP23，VP25）
