現状の水害リスク情報や取組状況の共有

## (1) 現状の水害リスク情報

# ○河川の特性について

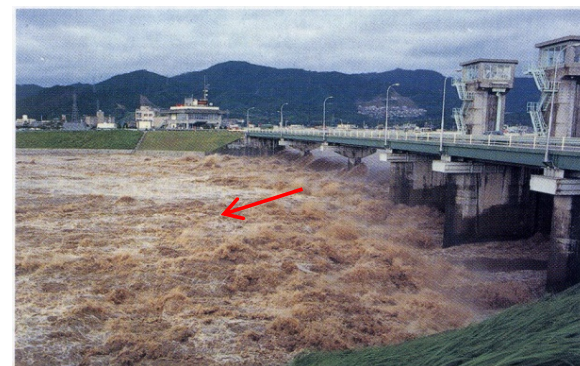
昭和47年7月洪水流下状況(大芝水門)

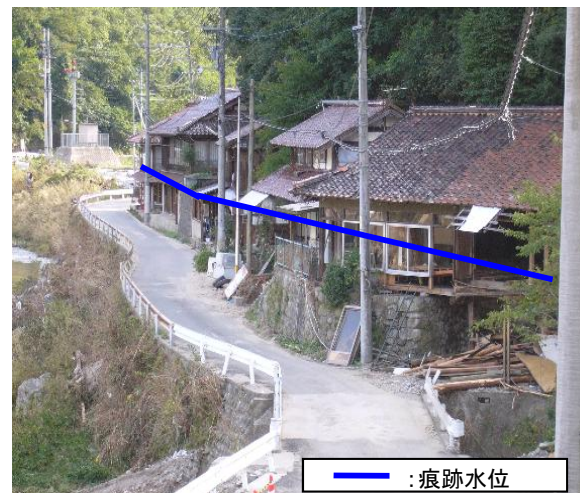
平成17年9月洪水被害状況

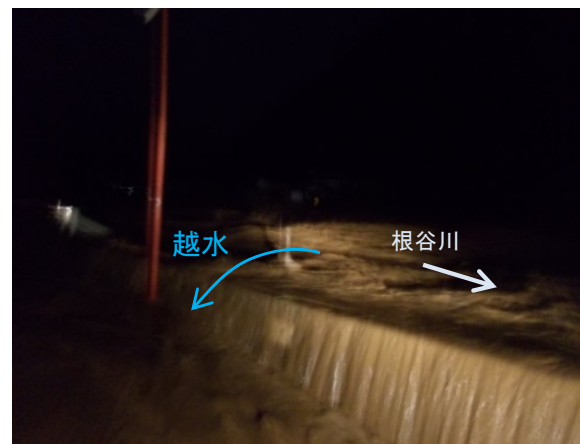
平成26年8月洪水被害状況

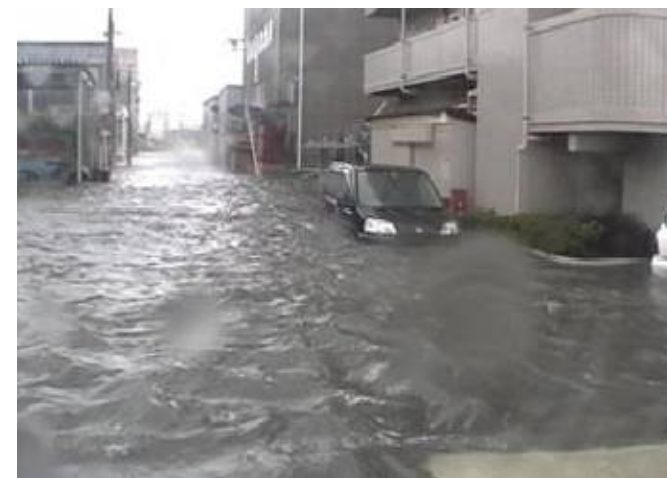
平成16年9月台風18号の高潮被害状況  
(広島市南区出島付近)

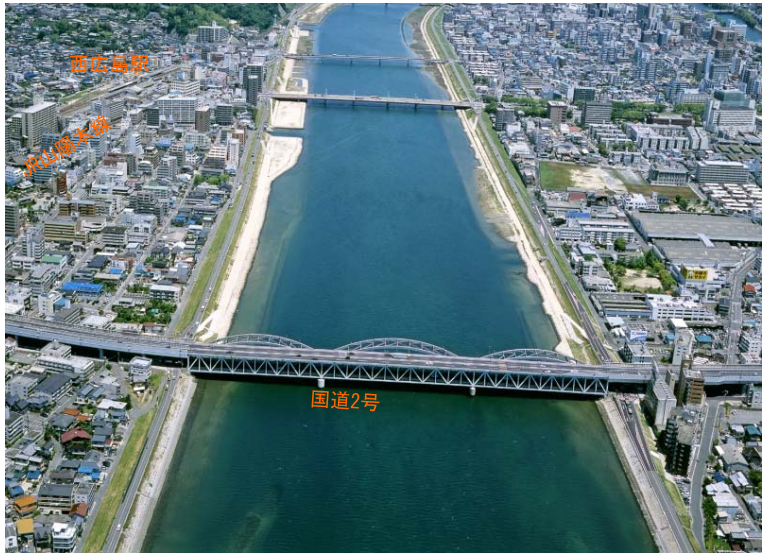
■太田川において計画規模の外力による浸水想定区域図及び堤防が決壊した際の氾濫シミュレーション結果をウェブサイトで公表している。  
 URLは次のとおり。 <http://suiboumap.gsi.go.jp/ShinsuiMap/Map/>

- 広島市**
- ・中枢管理機能を有した広島県庁や広島市役所等主要な施設が浸水(拡散型氾濫)
  - ・国道2号や国道54号の主要幹線道路を利用し広域的な避難の実施

浸水した場合に想定される水深

Yellow	: 0.5m 未満の区域
Light Green	: 0.5~1.0m 未満の区域
Light Blue	: 1.0~2.0m 未満の区域
Medium Blue	: 2.0~5.0m 未満の区域
Purple	: 5.0m 以上の区域

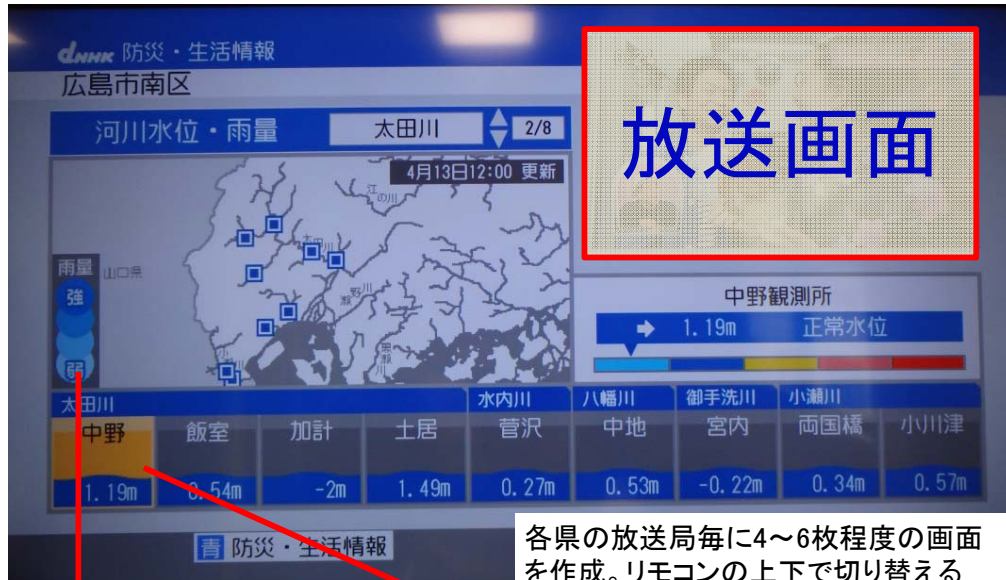
放送画面(NHK広島放送局のテレビ画面を撮影)

各県の放送局毎に4~6枚程度の画面を作成。リモコンの上下で切り替える

雨量観測所は、地図上の●で位置を表示。濃淡で雨の強さを表示。

水位観測所は、地図上の■で位置を表示。

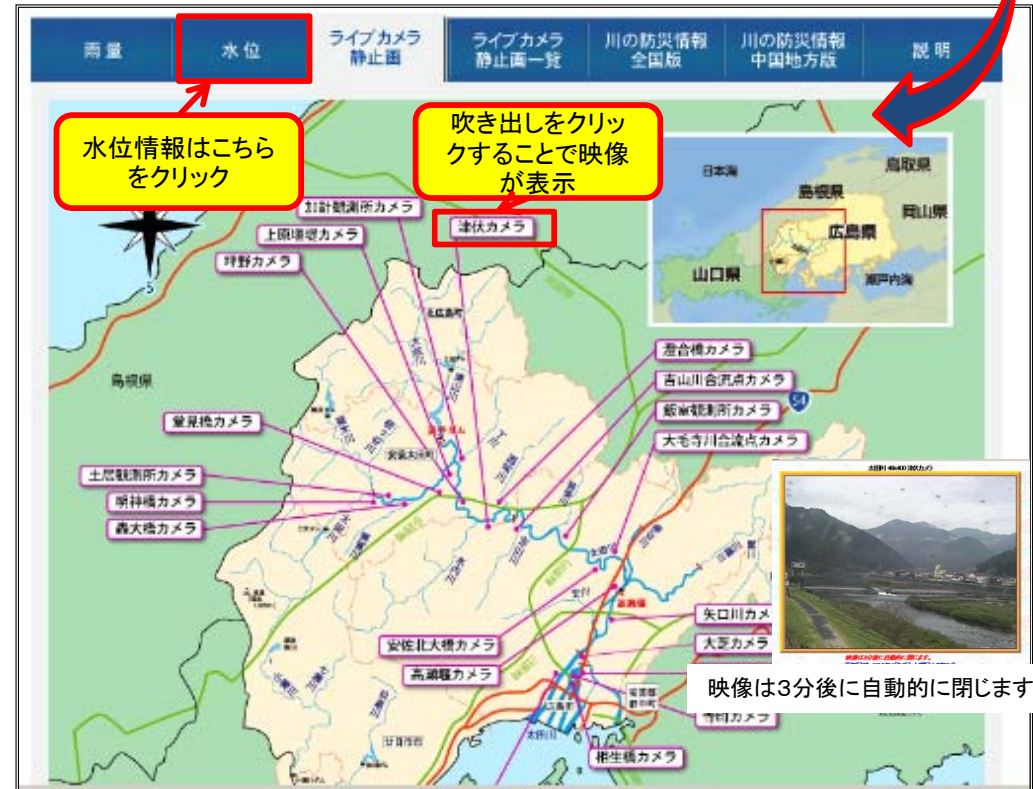
河川状況のカメラ映像と水位

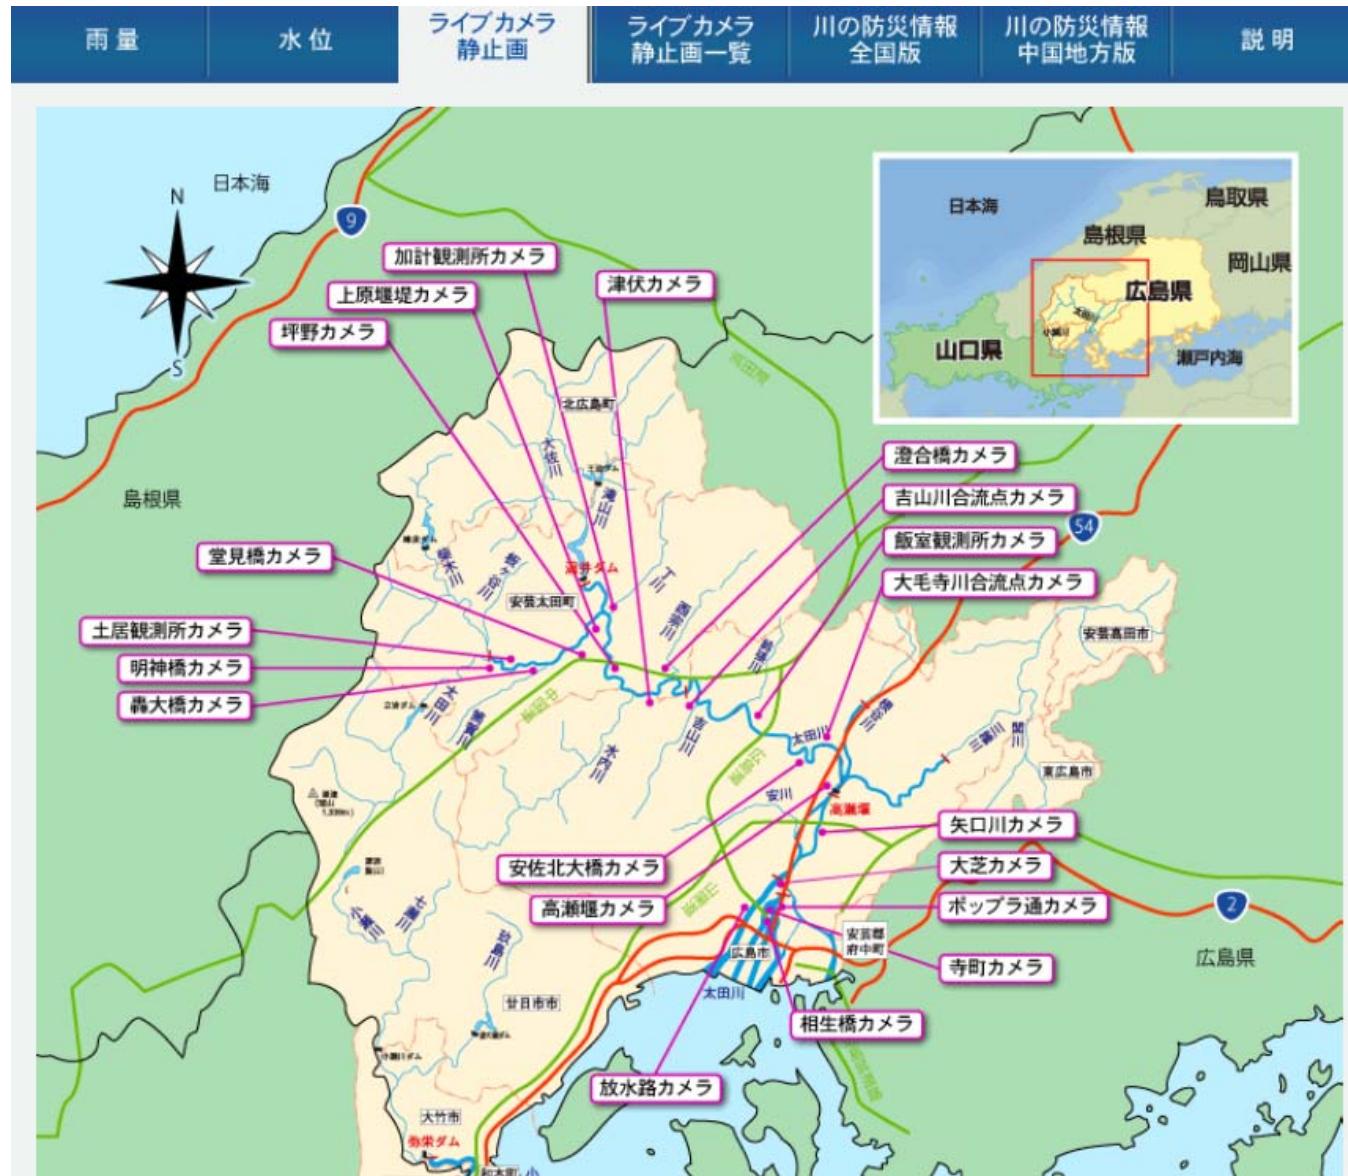
- 現在は、太田川における20カメラについてライブ映像(静止画)をウェブサイトで公開。
- 沿川住民に対し迫りくる危機を認識させるには、避難のトリガーとなりえるカメラを選定し、リアルタイムでの映像情報の配信を検討する必要がある。

公開している ライブ映像箇所

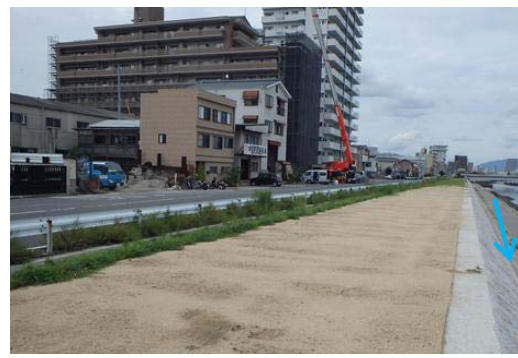
天満川右岸(-0.8k~-0.3k)の高潮堤防の整備状況  
 (広島市西区観音新町)

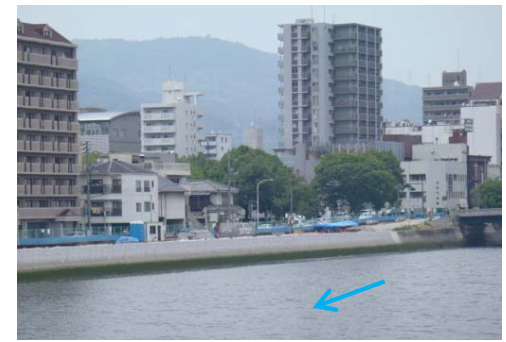
天満川右岸(1.0k~2.6k)の高潮堤防の整備状況  
 (広島市西区東観音町)

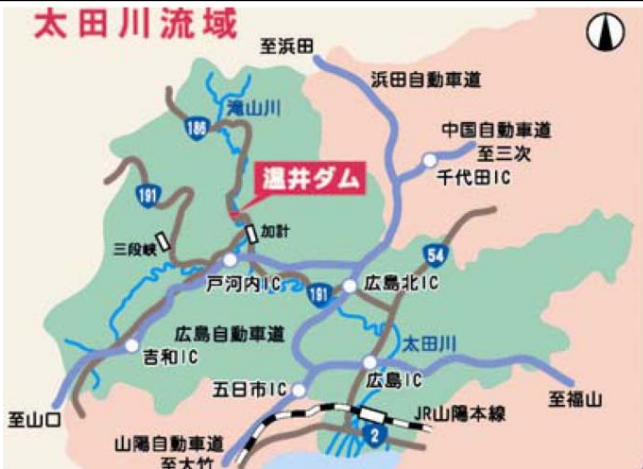
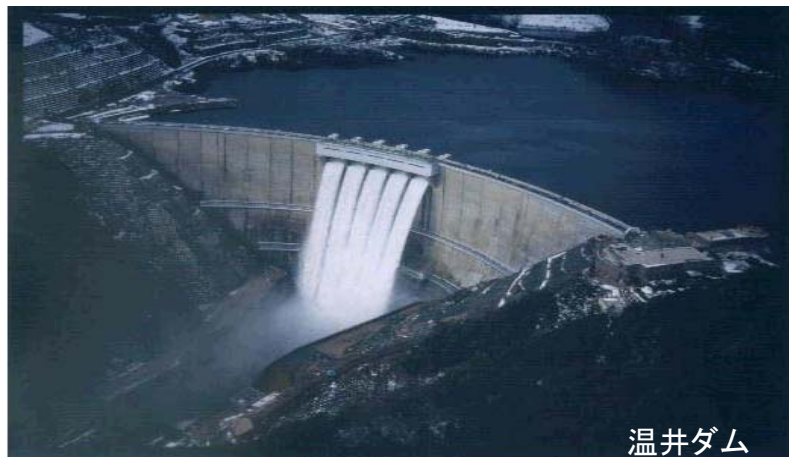
- 温井ダムは、太田川水系支川滝山川にて昭和49年4月に着手し、平成14年3月に完成。
- 温井ダム地点の計画高水流量 $2,900\text{m}^3/\text{s}$ のうち、 $1,800\text{m}^3/\text{s}$ の洪水調節を実施。
- 現在は、下流河川の改修状況による $400\text{m}^3/\text{s}$ の定開度操作を実施中。（暫定運用）

- ・アーチ式コンクリートダム
- ・集水面積 :  $253.0\text{km}^2$
- ・湛水面積 :  $1.6\text{km}^2$
- ・サーチャージ水位 : EL.381.0m
- ・洪水調節容量 :  $41,000\text{千}\text{m}^3$
- ・堤高 :  $156\text{m}$

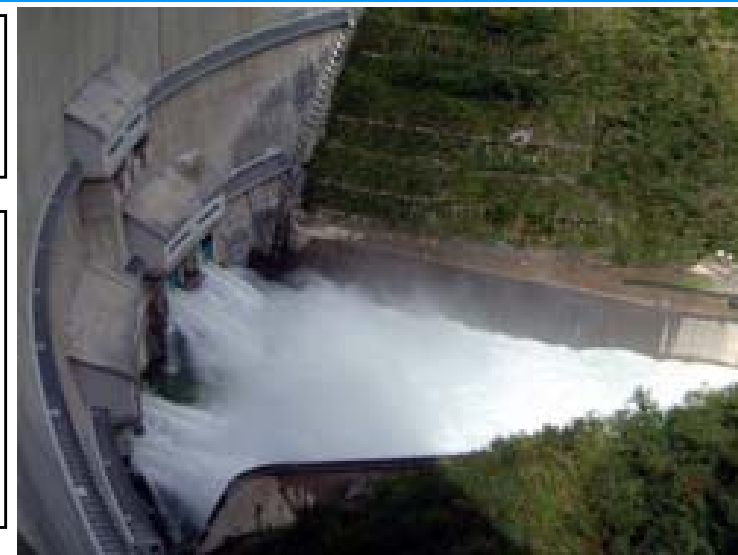
温井ダム常用洪水吐き操作時

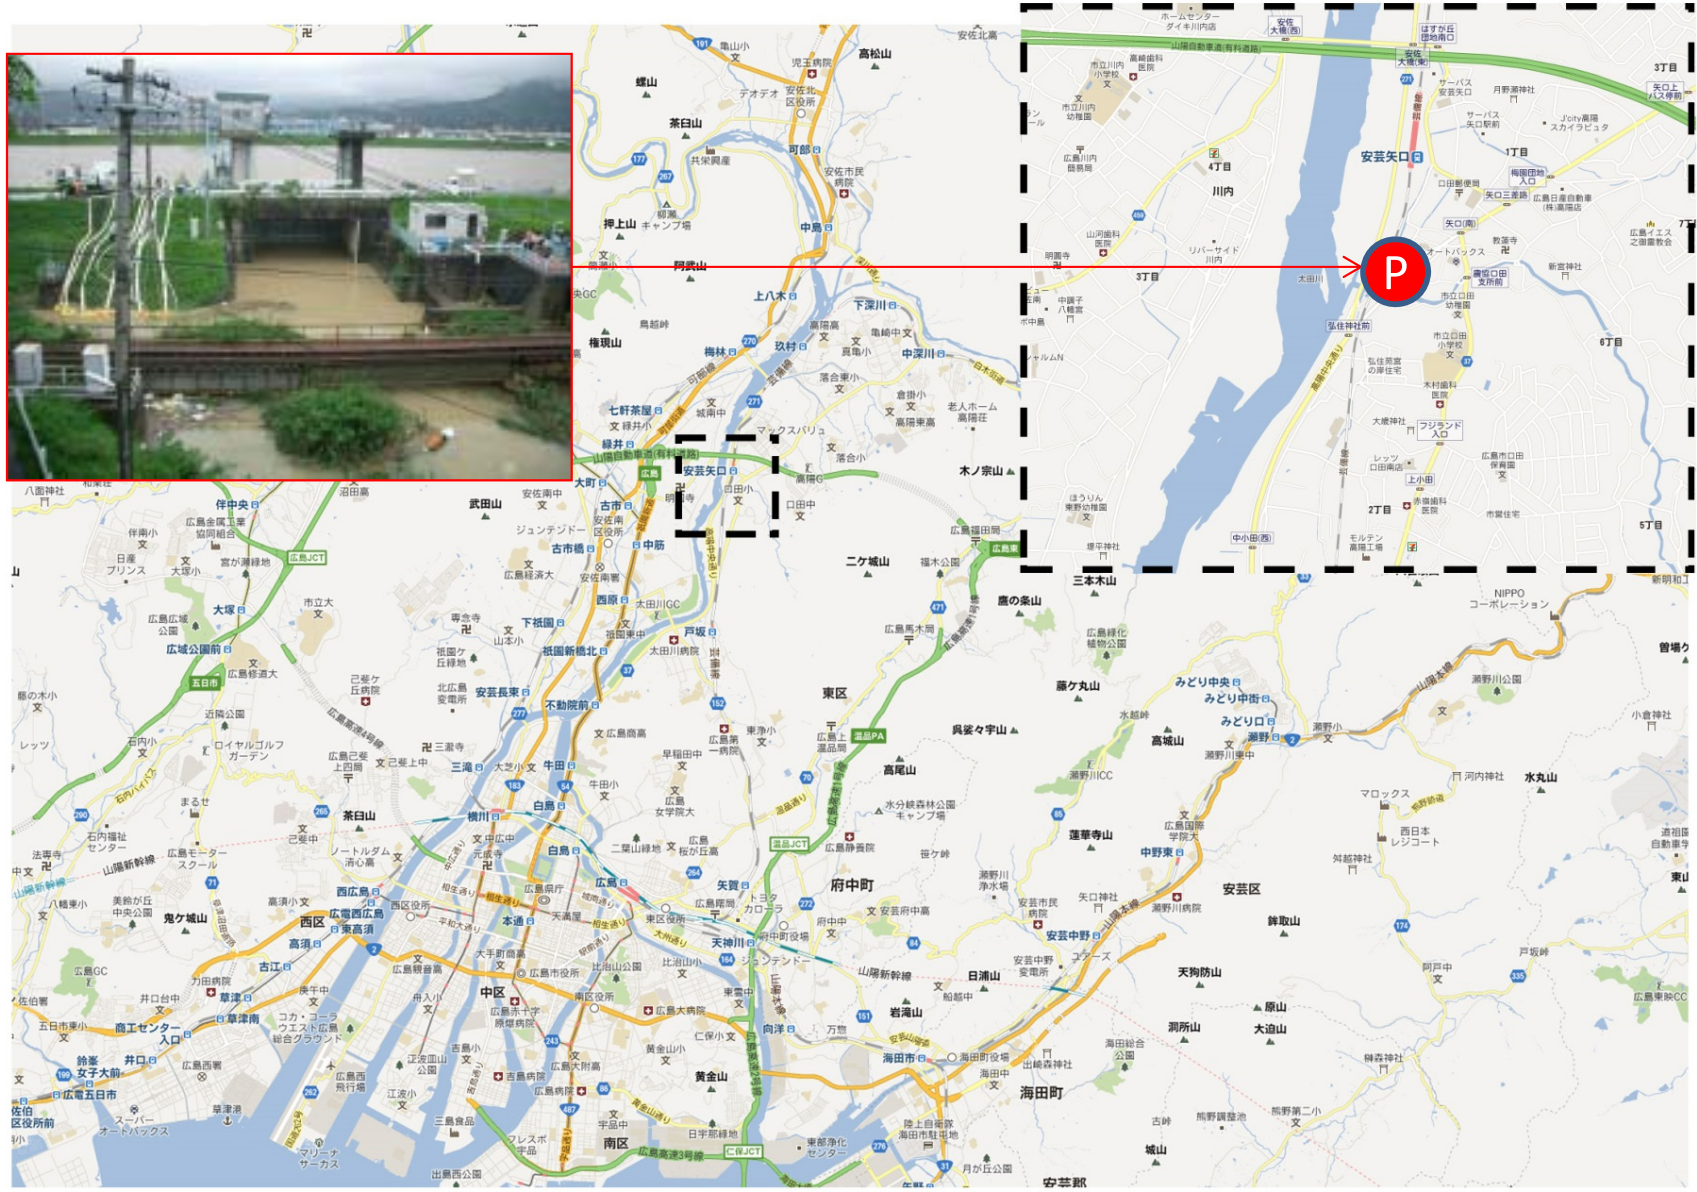
- 平成22年7月出水時には、排水ポンプ車(0.5m<sup>3</sup>/s)や矢口排水機場のポンプ(最大4m<sup>3</sup>/s)により、矢口地区の内水の排水を実施し、350千m<sup>3</sup>を排水し浸水時間を軽減。
- 今後、排水ポンプ車等により氾濫箇所や内水箇所の浸水軽減にむけて運用を実施。
